ANEXOS

Muro M01

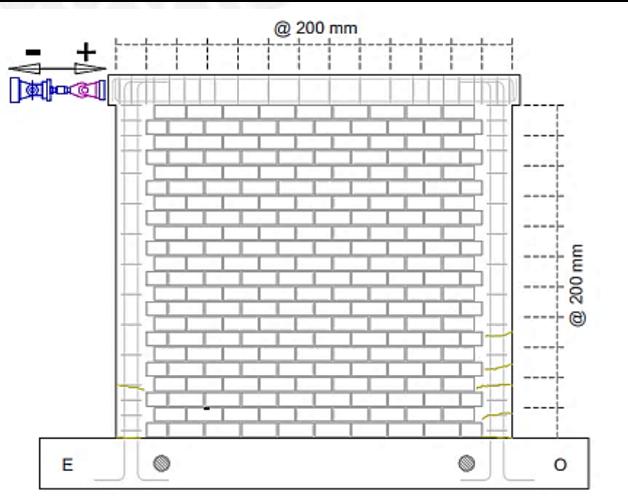
Evolución del agrietamiento del espécimen M01 en la Fase 4.

Descripción:
Se formaron nuevas fisuras horizontales situadas a la mitad inferior de la columna izquierda. El grosor de las fisuras fue de 0.05mm.

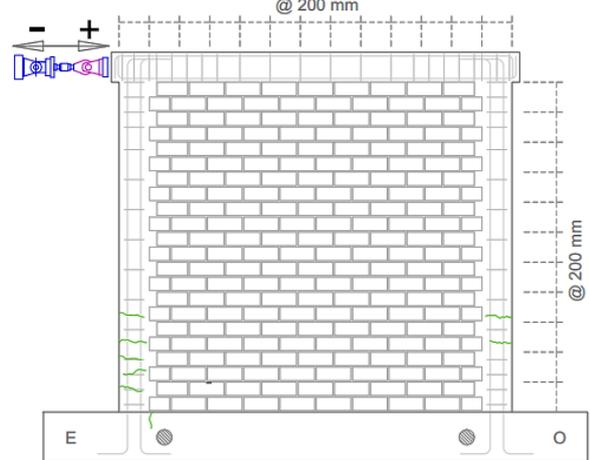
Evolución del agrietamiento del espécimen M02 en la Fase 3.

La produjeron nuevas fisuras en el borde inferior de las columnas de confinamiento. Se observó, la incursión de una grieta en el panel de albañilería en su extremo izquierdo, a 20mm sobre la viga de cimentación. Grosor de fisura 0.05mm.

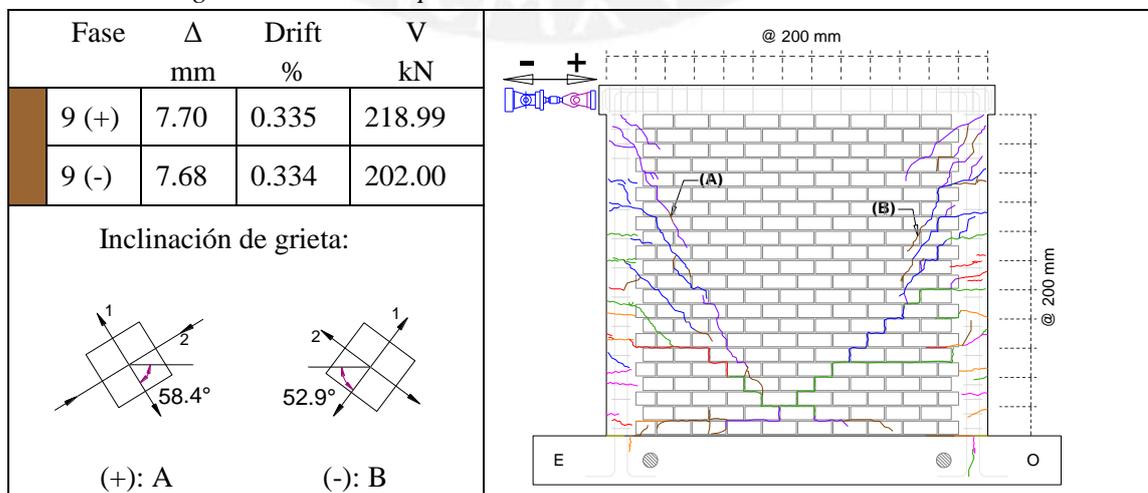
Evolución del agrietamiento del espécimen MR01 en la Fase 9.

En esta fase no aparecieron nuevas grietas importantes, pero las existentes aumentaron en grosor (mayor de 0.80mm). Se observa la aparición de fisuras en la unión muro-viga de cimentación.

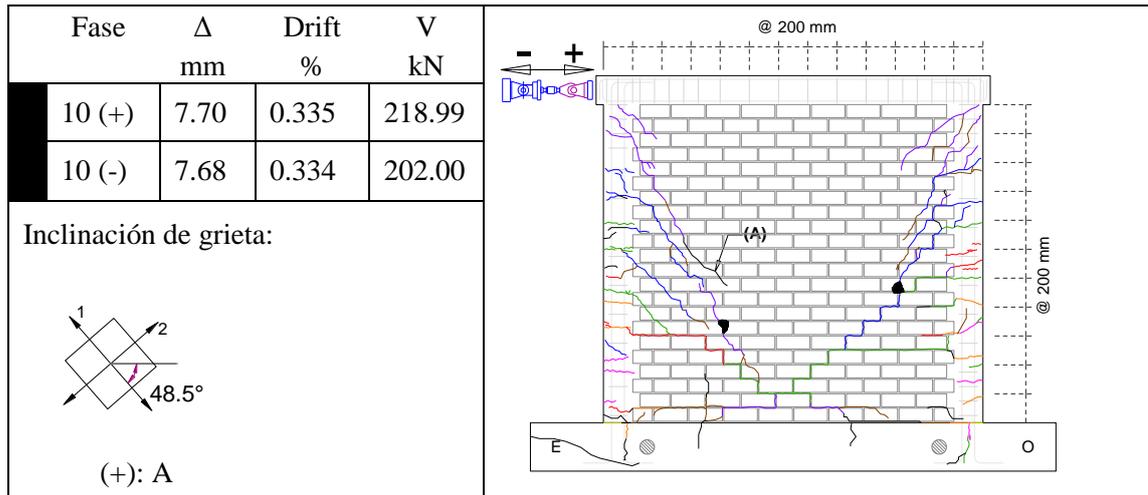
Evolución del agrietamiento del espécimen MR01 en la Fase 10.

Se observa el desprendimiento de una unidad de albañilería localizada en la parte central derecha del muro. Se acentúan las grietas formadas en la unión de muro-viga de cimentación.

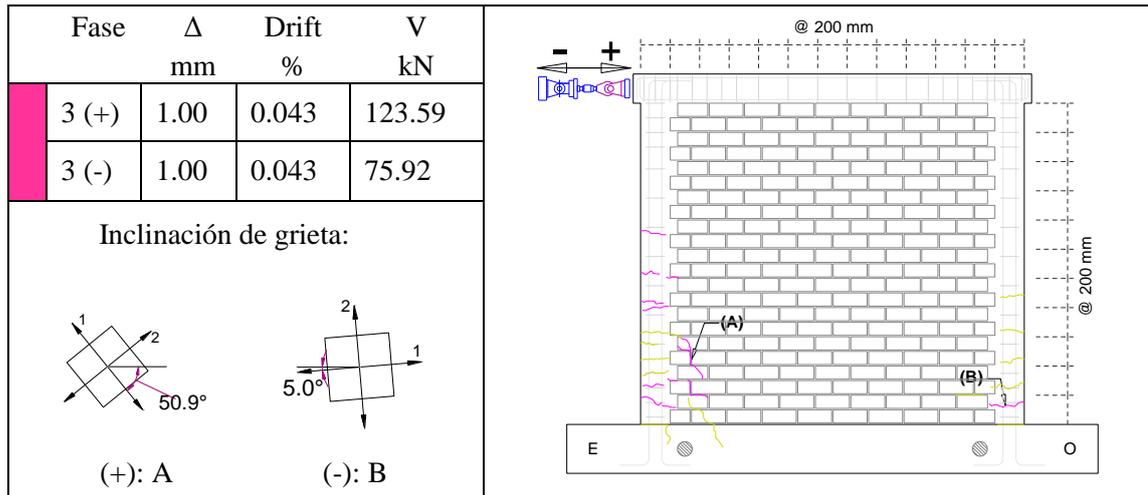
Evolución del agrietamiento del espécimen MR02 en la Fase 3.

Aparecen las primeras fisuras horizontales de tracción por flexión localizadas en la zona inferior de la columna derecha e izquierda, las fisuras tienen un grosor de 0.15mm.

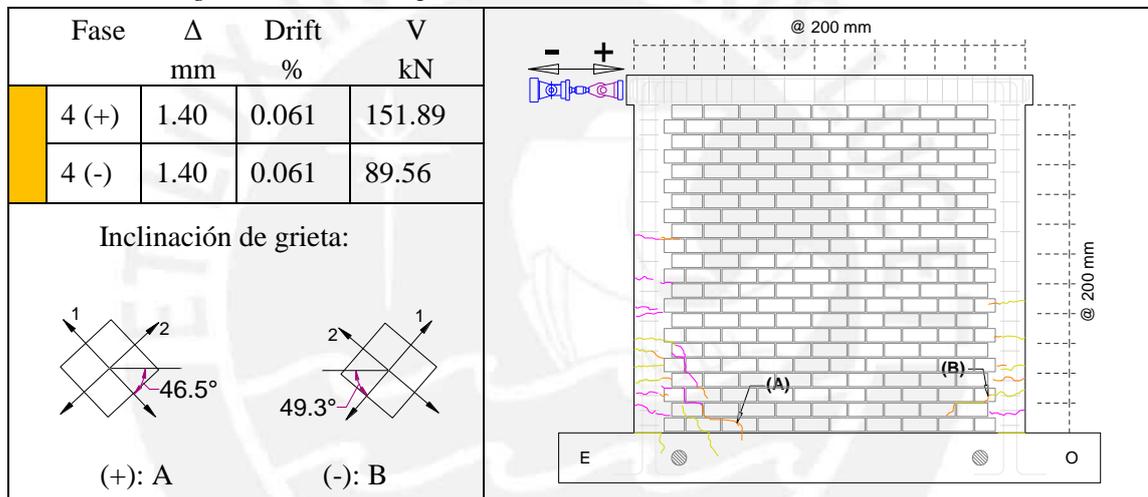
Evolución del agrietamiento del espécimen MR02 en la Fase 4.

En esta fase no aparecen nuevas fisuras. Las fisuras existentes mantienen su mismo espesor.

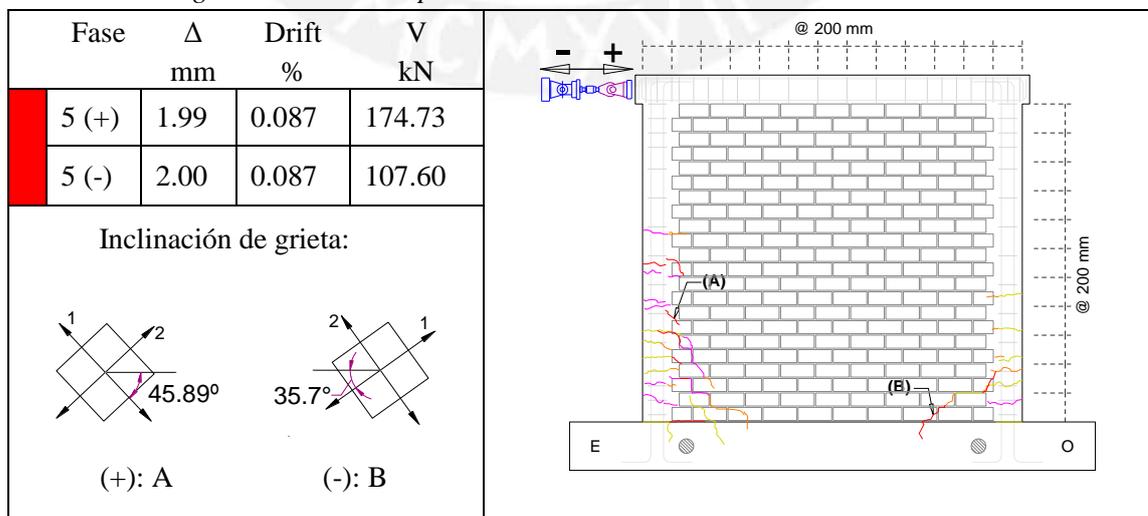
Evolución del agrietamiento del espécimen MR02 en la Fase 5.

Las fisuras existentes de la columna izquierda se alargan hasta llegar a la albañilería en forma escalonada atravesando en algunos casos el ladrillo y en otras las juntas de mortero. Continúa la aparición de fisuras horizontales en las columnas ahora localizadas en el tercio central de éstas. Las grietas presenta un espesor máximo de 0.50mm (empujando).

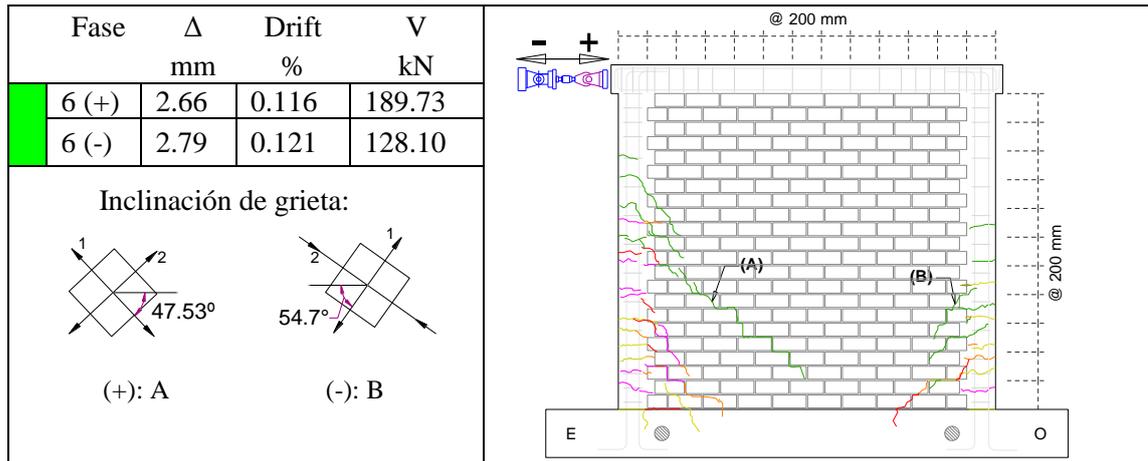
Evolución del agrietamiento del espécimen MR02 en la Fase 6.

Se observa la presencia de nuevas grietas paralelas a las grietas ya existentes. Las grietas son de forma escalonada a través de las juntas de mortero y ladrillo. El grosor de grieta máximo (empujando) fue de 0.80mm. Se observa el decaimiento de la curva Fuerza – Desplazamiento lo que se traduce a una degradación de rigidez del muro.

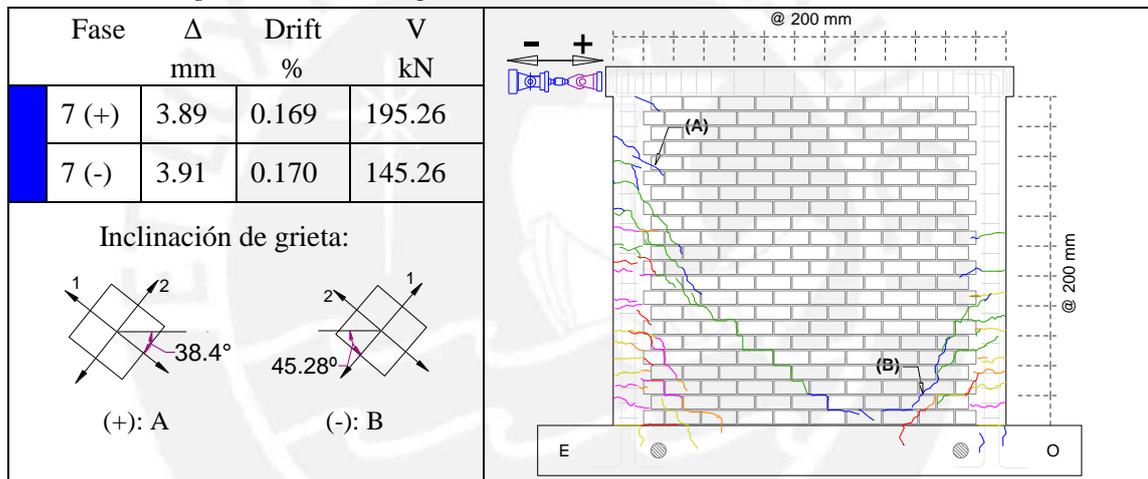
Evolución del agrietamiento del espécimen MR02 en la Fase 7.

En esta fase aparecen nuevas grietas situadas en la parte superior derecha del muro. Las grietas ya existentes en ambos lados continúan alargándose hasta llegar a la base del muro. El grosor máximo de grieta es mayor de 0.80mm.

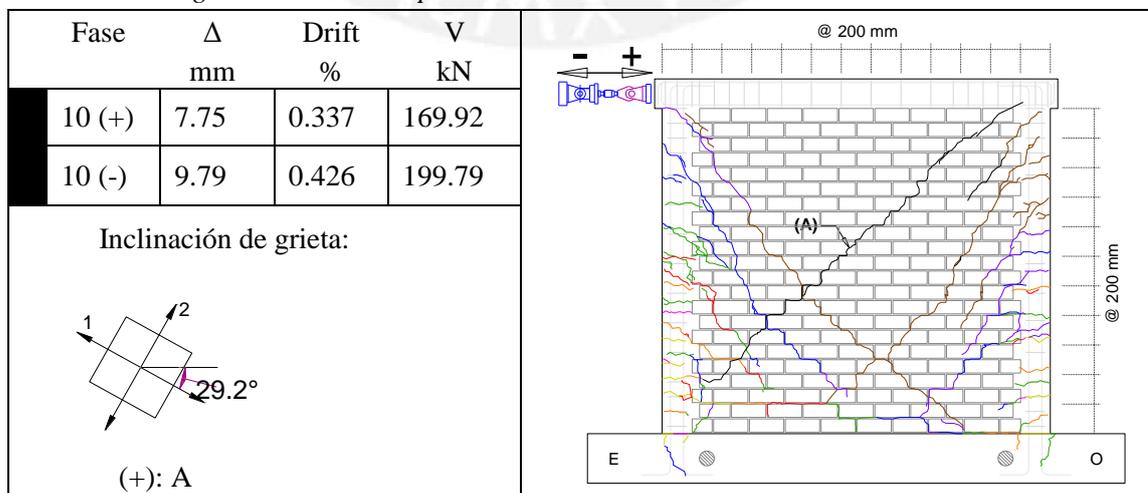
Evolución del agrietamiento del espécimen MR03 en la Fase 10.

Se observa la aparición de una nueva grieta diagonal en la esquina superior de la columna derecha por encima de las grietas ya existentes. Las fisuras existentes mantienen su espesor y longitud.

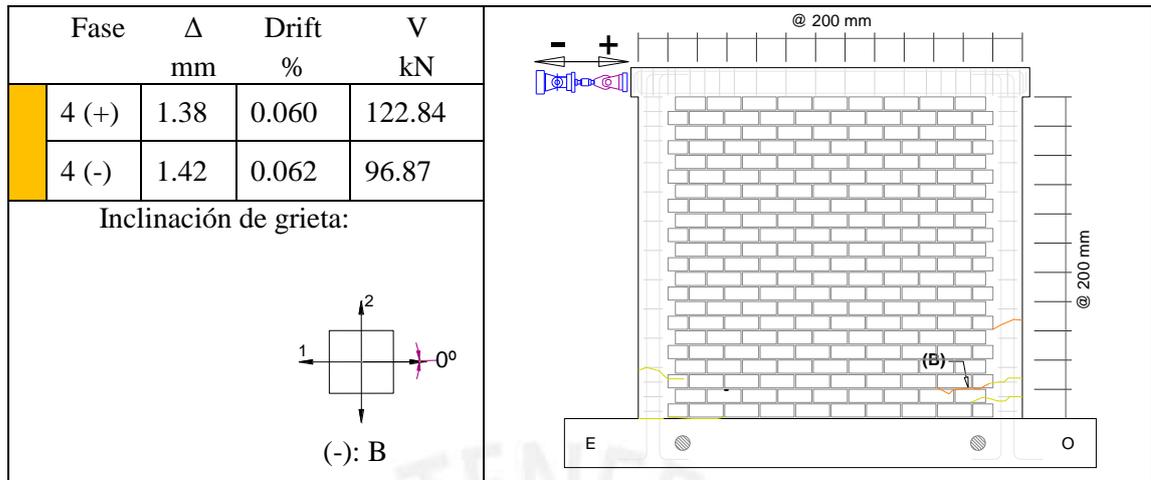
Evolución del agrietamiento del espécimen MR01 en la Fase 4.*

Las grietas siguieron alargándose y una nueva grieta tuvo lugar en la parte inferior de la columna derecha. Una fisura superior se presentó por debajo de la mitad de la columna.

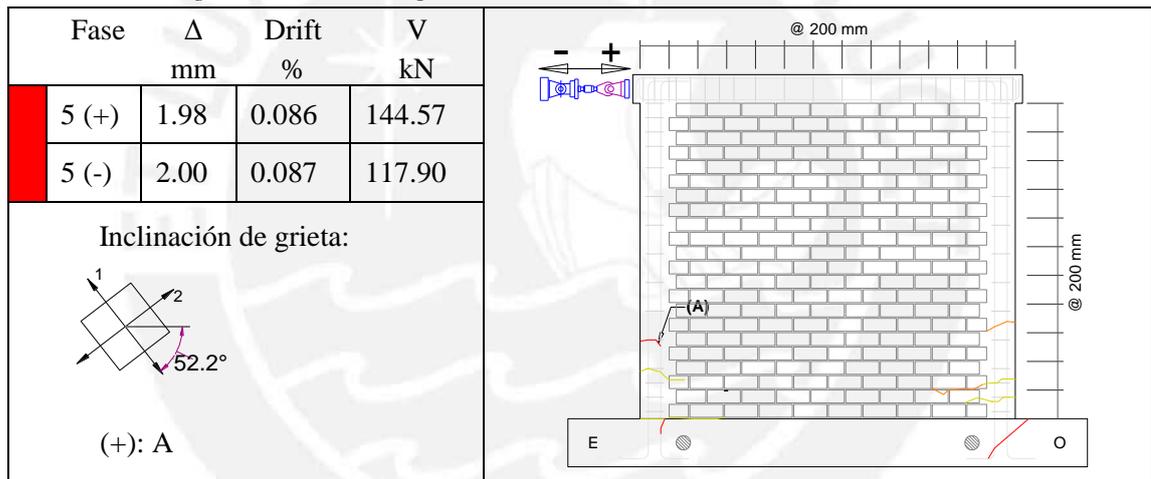
Evolución del agrietamiento del espécimen MR01 en la Fase 5.*

Nuevas grietas con un grosor de 0.05mm aparecieron en la viga de cimentación. No hubo extensión de fisuras y solo apareció una nueva fisura en la parte inferior de la columna izquierda.

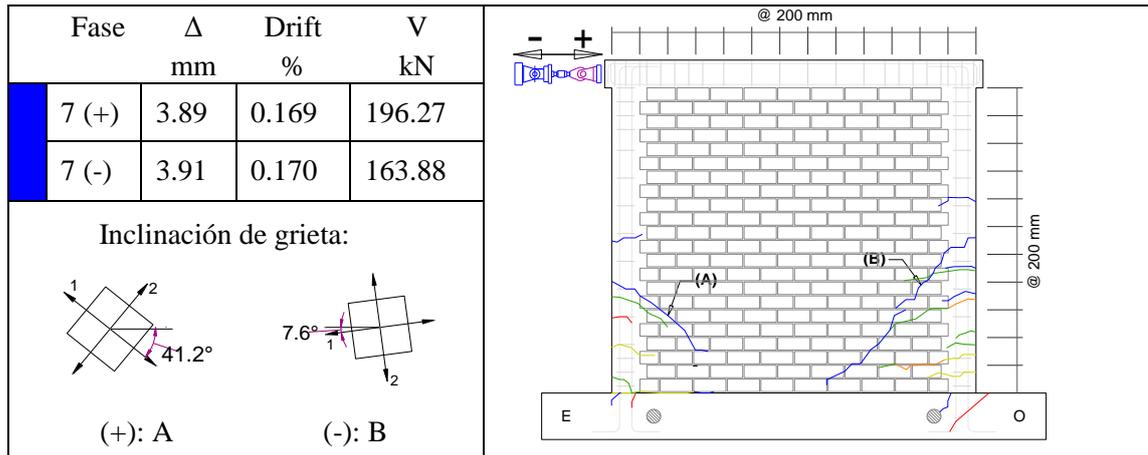
Evolución del agrietamiento del espécimen MR01 en la Fase 7.*

En esta fase la longitud de las fisuras que aparecieron fueron mayores a comparación de las fases anteriores. Además estas se presentaron con un grosor de 0.05 mm y una trayectoria escalonada. En la viga de cimentación también aparecieron fisuras.

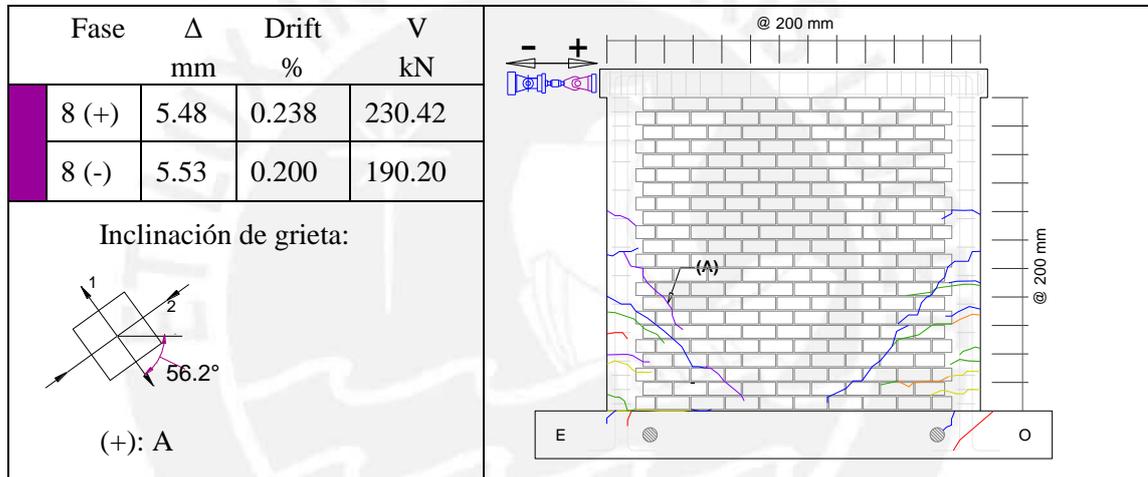
Evolución del agrietamiento del espécimen MR01 en la Fase 8.*

En esta fase se produjeron grietas en la viga de cimentación. Fisuras de 0.10 y 0.15mm comenzaron a aparecer en la diagonal superior del lado izquierdo del muro.

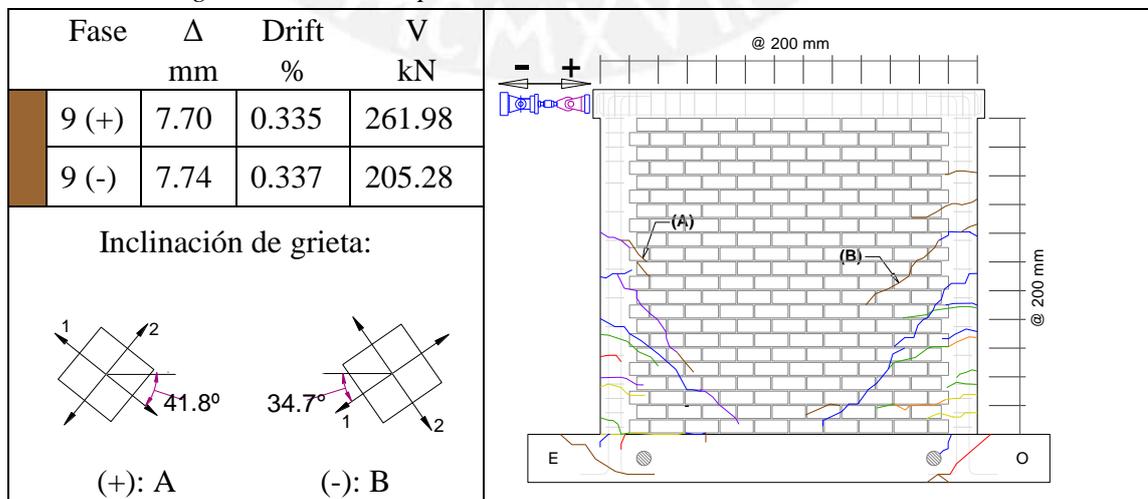
Evolución del agrietamiento del espécimen MR01 en la Fase 9.*

Aparecieron varias fisuras de 0.10 y 0.15mm La viga comenzó a tener mayor grosor en las fisuras ya existentes. También se aprecia un pequeño desprendimiento del concreto.

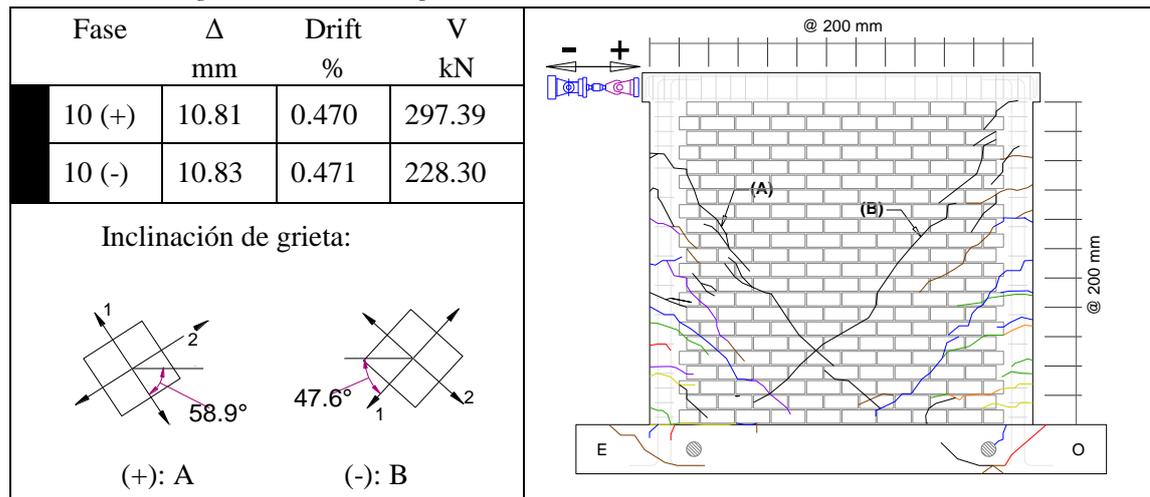
Evolución del agrietamiento del espécimen MR01 en la Fase 10.*

Un par de fisuras diagonales aparecieron en ambos extremos del muro y estas se unieron a la parte inferior central del muro generando una forma de “V”. El grosor de estas fisuras fue de 0.30mm.

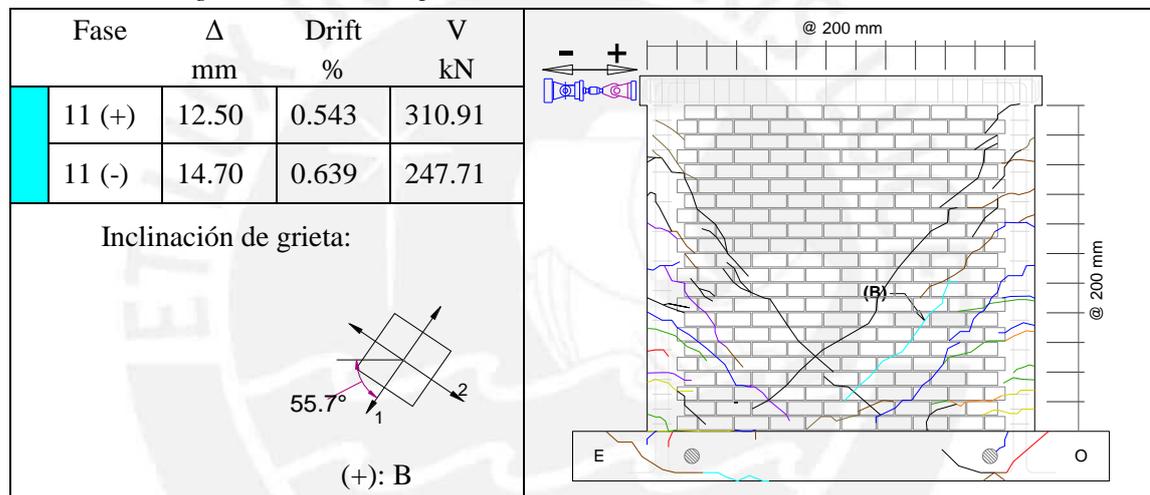
Evolución del agrietamiento del espécimen MR01 en la Fase 11.*

La cantidad de fisuras no aumentó en la parte del muro, pero el daño se concentró en las fisuras de la viga de cimentación la cual aumento de grosor y longitud.

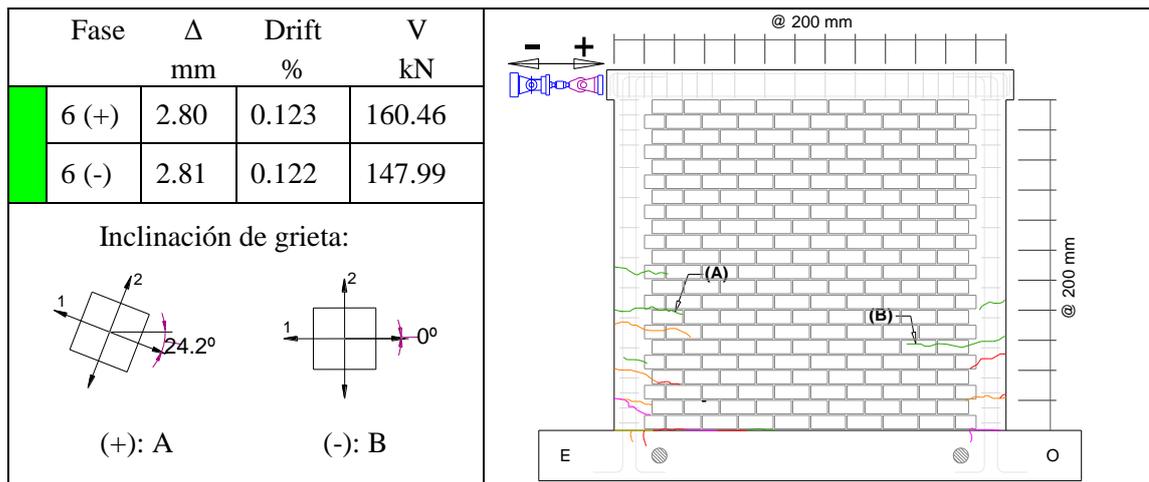
Evolución del agrietamiento del espécimen MR03 en la Fase 6.*

A la altura de la mitad de las columnas se produjeron varias grietas en ambos lados, todas ellas de 0.05mm. En donde en el lado derecho hubo una larga fisura que atraviesa columna y muro.
