**DETERMINACIÓN MEDIANTE LA REALIZACIÓN ANÁLISIS DE  
FALLA DE LAS CAUSAS MÁS COMUNES DE FALLA EN EJES DE  
EQUIPOS INDUSTRIALES**

**Tesis para optar el Título de Ingeniero Mecánico, que presenta el bachiller:**

**JORGE LUIS DÍAZ CÁCERES**

**Lima, agosto del 2017**

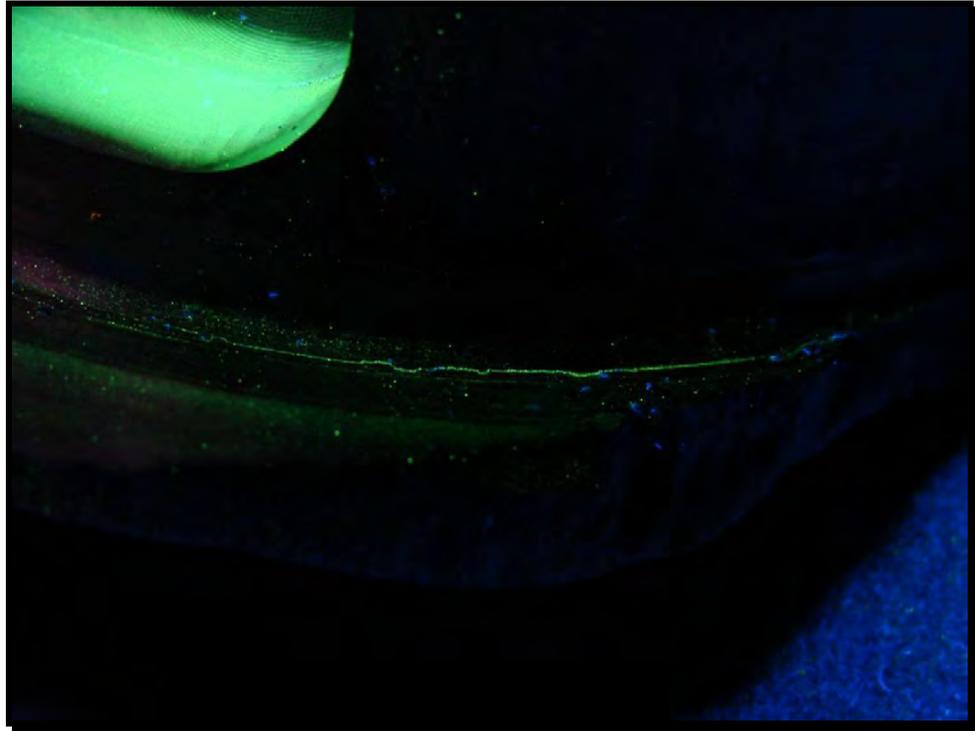
Fig. 2.5 - Fisura encontrada usando partículas magnéticas en el redondeo de cambio de sección de eje reductor [34]

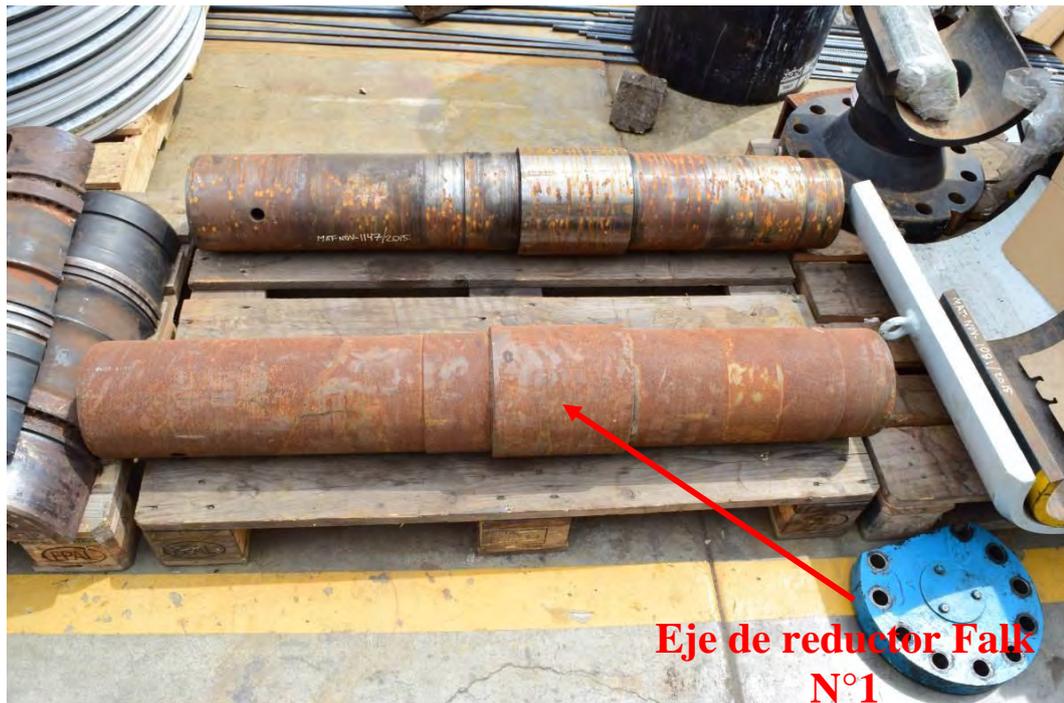
Fig. 3.2 - Eje de reductor FALK N°1

El eje, mostrado en la Fig. 3.2, no llega a tener una falla catastrófica, sin embargo, tuvo dos reportes previos a la falla final en el cual pasa de una nucleación a una fisura de 20mm en 2 meses y de 20mm a 200mm en 4 días, según lo que se expone a continuación:

- 9 de septiembre: El molino reporta fuga de aire, se aplica líquidos penetrantes y se encuentra fisura (nucleación).
- 2 de noviembre: Se Inspecciona el eje para determinar si la fisura creció, se aplica líquidos penetrantes y se determina que dicha fisura se propago hasta los 20mm.
- 6 de noviembre: El molino para intempestivamente por pérdida de presión en el sistema. Se controla la fisura con líquidos penetrantes y se determina que esta creció hasta los 200mm.

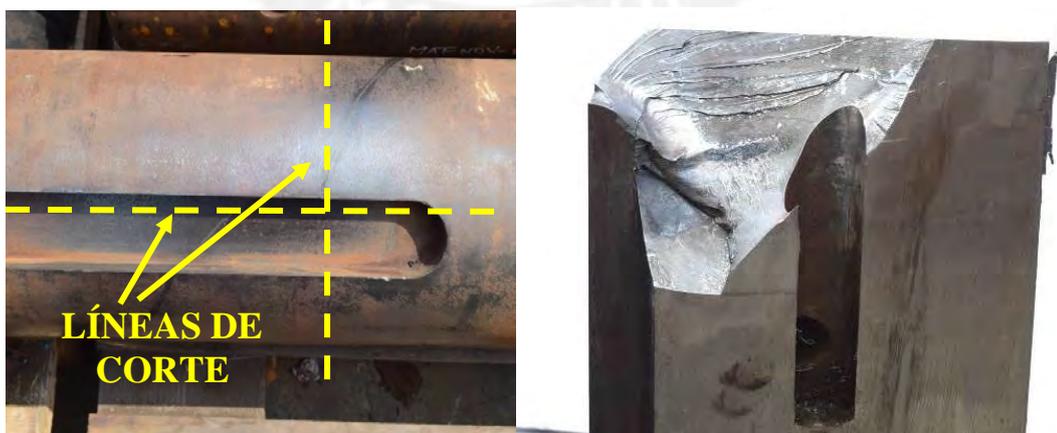
Fig. 3.4 - Corte realizado para Inspección visual en eje FALK N°1

Por el tamaño del eje y debido a que el molino paró por pérdida de presión, el eje no llegó a ser seccionado, debido a esto fue necesario realizar un corte como se muestra en la Fig. 3.4 para realizar una inspección a la superficie de fractura.

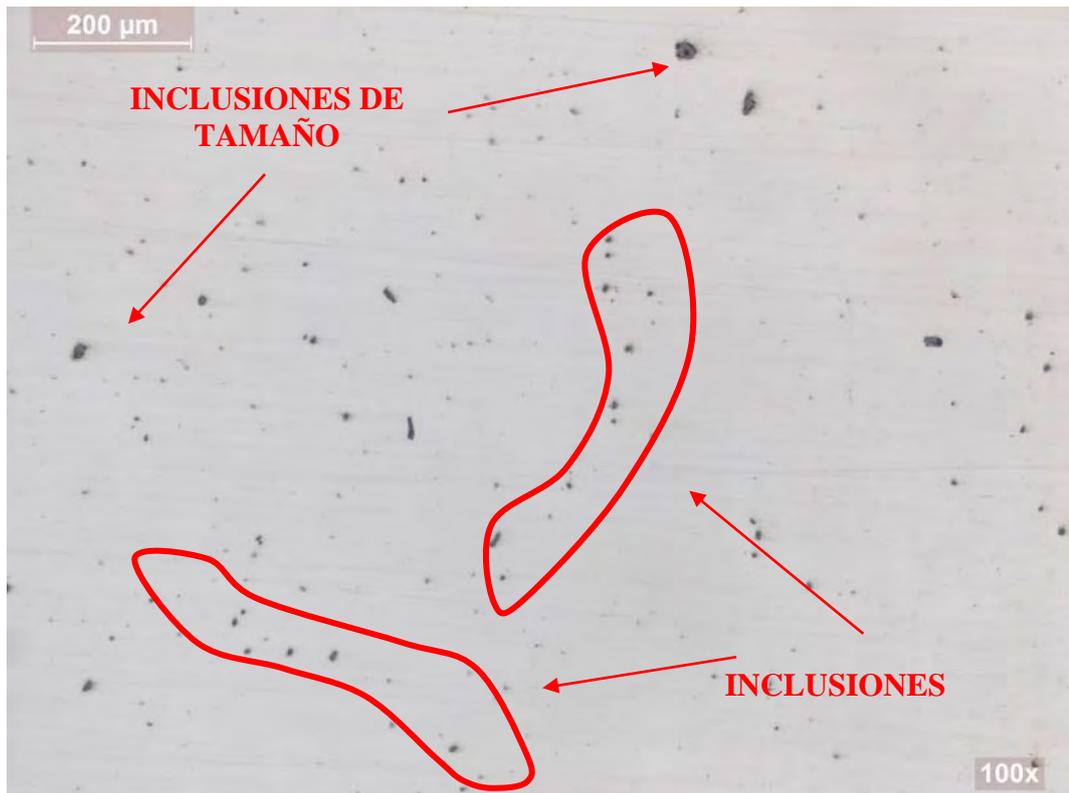
Fig. 3.8 - Micrografía de la zona afectada, sin ataque a 100x

Se tomaron muestras cercanas al inicio de fractura. En la Fig. 3.8 se puede apreciar inclusiones no metálicas del tipo oxido, alineadas y agrupadas. Este tipo de inclusiones es natural al proceso de fabricación, sin embargo, las distribuciones de estas afectan perjudicialmente a la resistencia a la fatiga del componente.

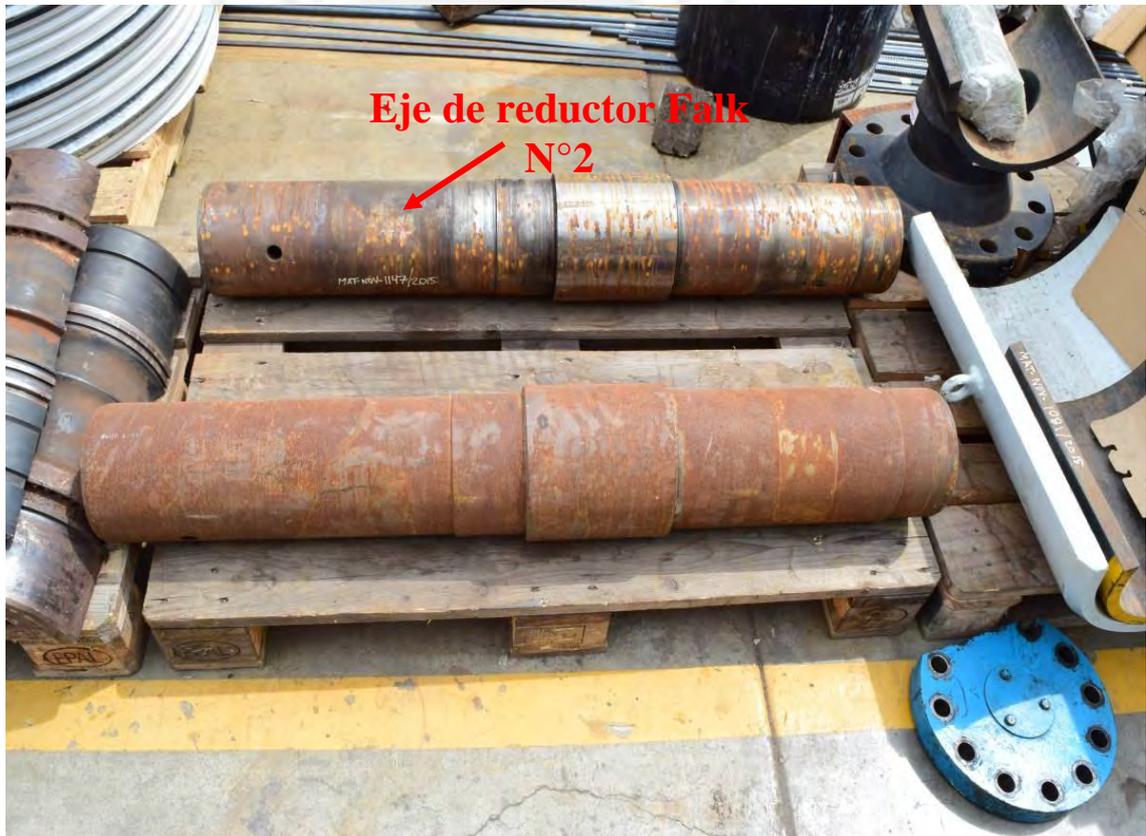
Fig. 3.11 - Eje de reductor FALK N°2

Este componente, pertenece a la misma caja reductora del caso 1, por lo que la descripción de este componente es similar al caso 1. La diferencia entre ambos componentes es que la vida de este componente fue de 47 días (1128 horas). En la Fig. 3.11 se muestra al componente tal cual como llegó al laboratorio de materiales de la PUCP.

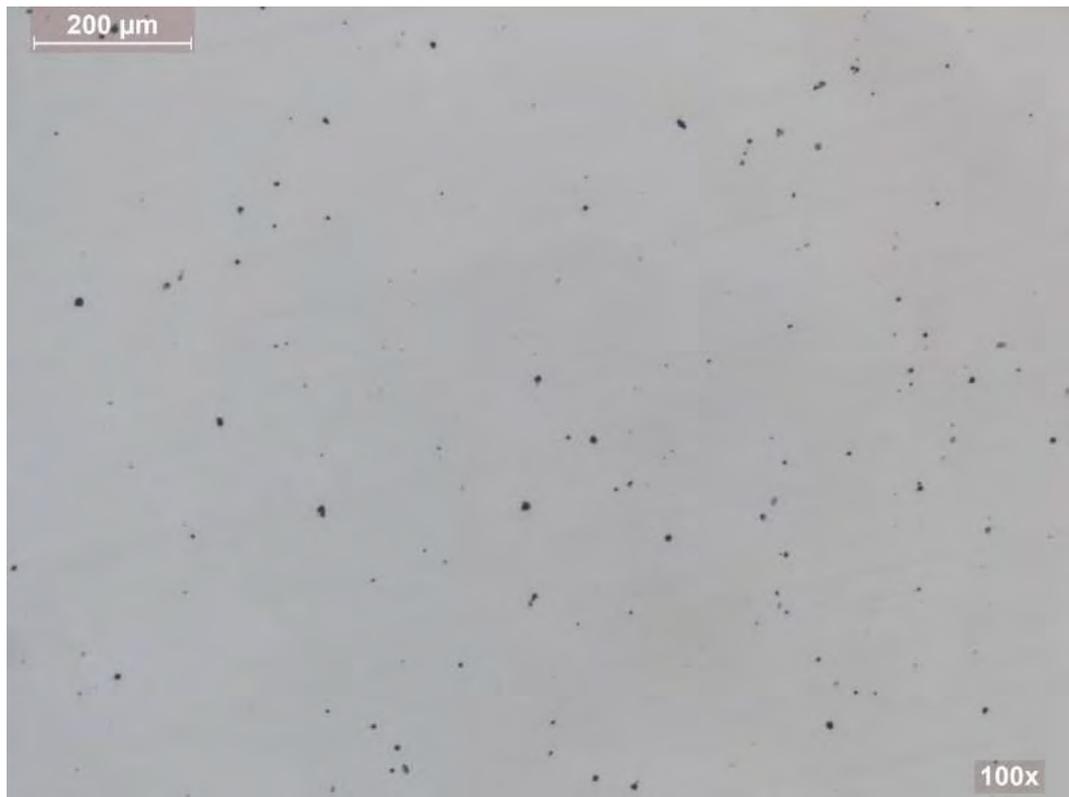
Fig. 3.16 - Micrografía de la zona afectada, sin ataque a 100x

Se tomaron muestras cercanas al inicio de fractura. En la Fig. 3.16 se puede apreciar un exceso de inclusiones no metálicas del tipo oxido, agrupadas. Estas inclusiones afectan negativamente a la resistencia del material contra la fatiga.

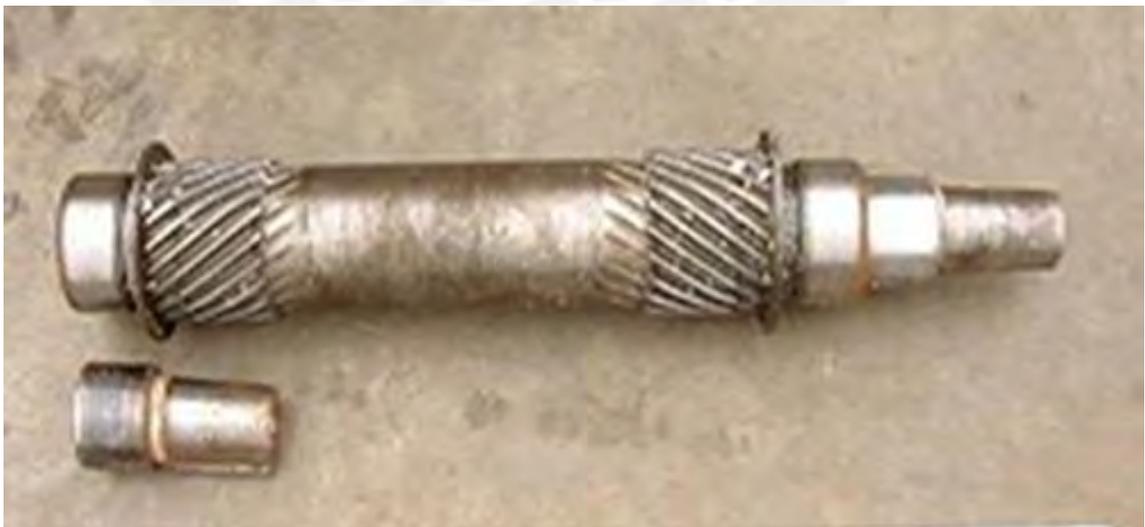
Fig. 3.19 - Eje de caja reductora de bomba

El mes de junio del año 2011 llega al laboratorio dos partes de un eje fracturado, los cuales pertenecen a la entrada de alta de una caja reductora de un equipo de bombeo, dichas partes del componente fallado se muestra en la Fig. 3.19. El eje es entregado con la finalidad de determinar que la falla del componente se debió a un mal diseño, o en su defecto, el uso de materiales inadecuados, petición del cliente. Esta solicitud se debe a que la caja reductora siempre trabajó entre un 91% a 98% de su capacidad nominal y, sobretodo, porque solo estuvo trabajando 2 meses desde su instalación hasta el momento de falla. El equipo fue comprado nuevo, sin ninguna reparación. El cliente entregó información del material que debió ser empleado para la fabricación de dicho componente, este debió ser 35CrMo4 equivalente con un SAE 4130 y con una dureza entre 207 a 269 HB equivalentes a una dureza entre 23 a 30 HRC en estado bonificado. La forma en la que se produjo la falla no es conocida.

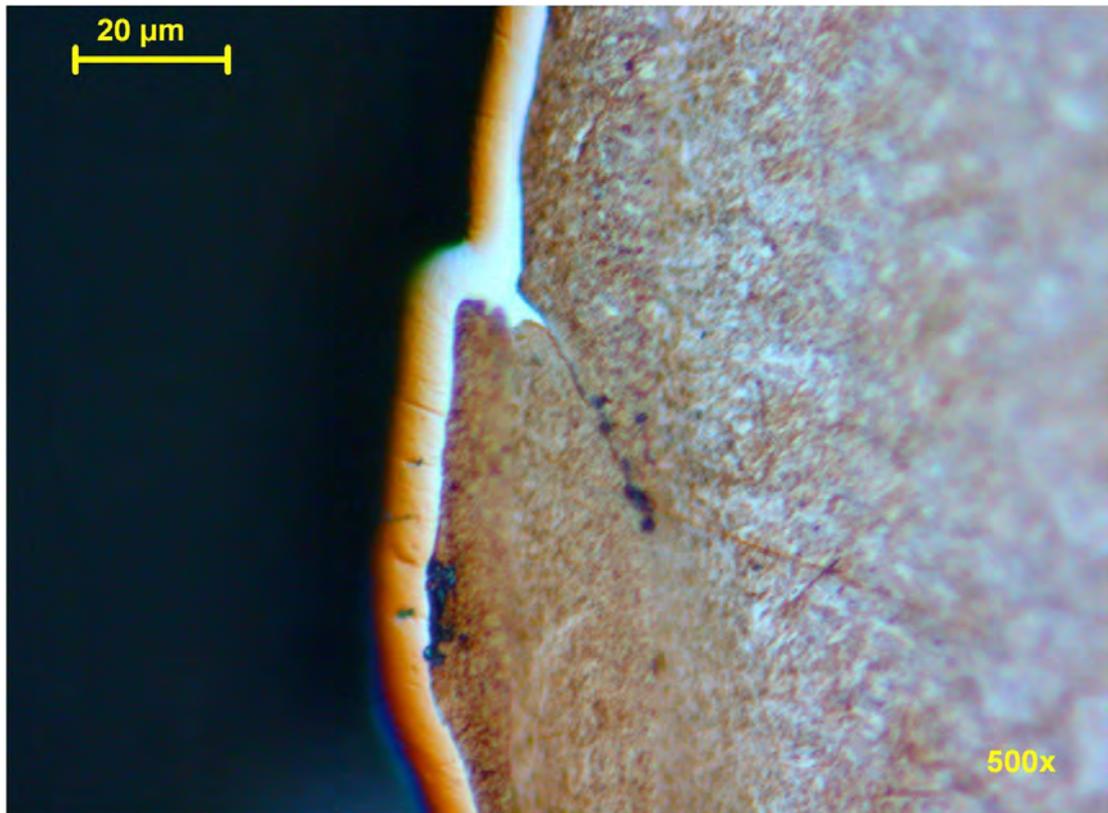
Fig. 3.24 - Micrografía de la zona afectada sin ataque a 500x

Se tomaron muestras cercanas al inicio de fractura. En la Fig. 3.24 se puede apreciar que el material fue sometido a un tratamiento de recubrimiento metálico, así mismo se observan puntos compatibles con corrosión por picadura previos al recubrimiento metálico.

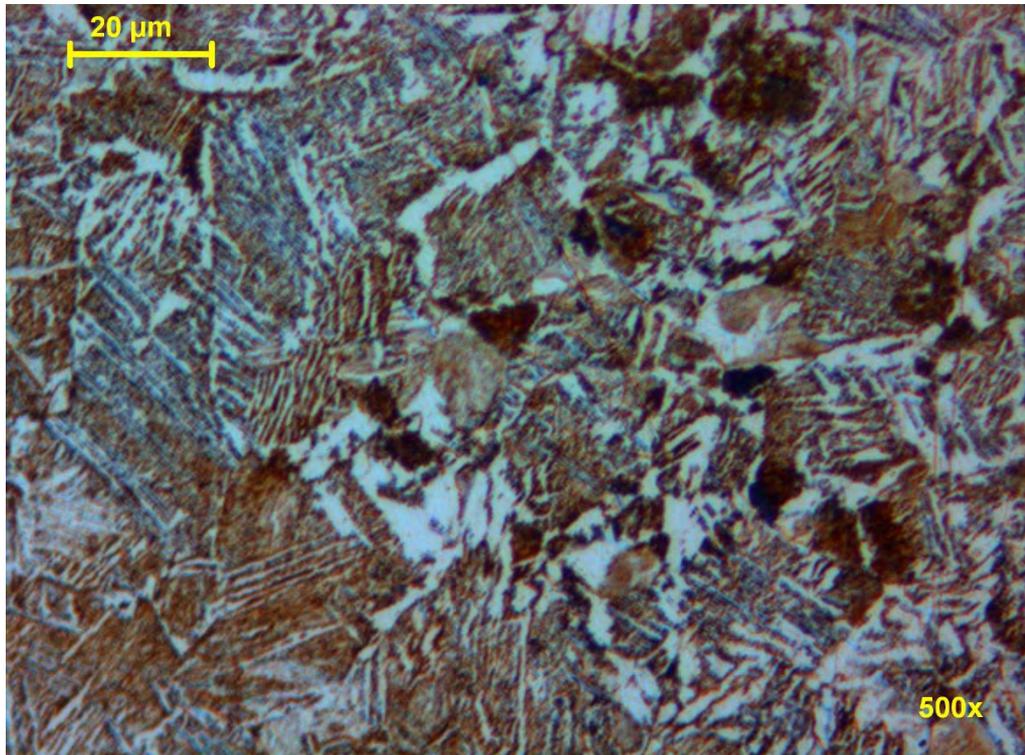
Fig. 3.26 - Micrografía de la zona afectada con ataque a 500x

En la Fig. 3.26 se puede apreciar que la microestructura del material está conformada por martensita revenida, con significativa presencia de perlita y ferrita.

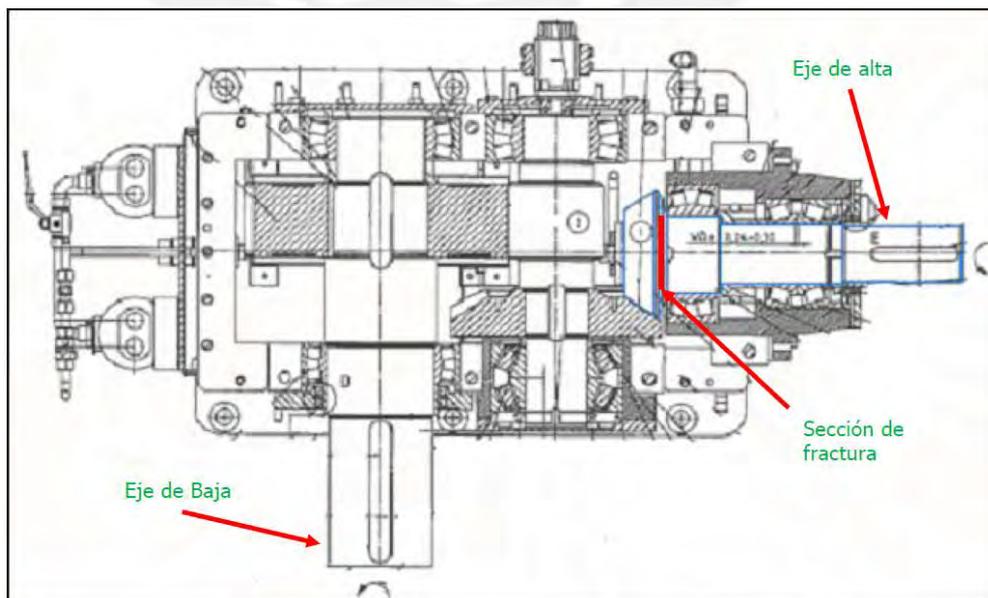
Fig. 3.30 - Esquema de la caja reductora del equipo de bombeo

En la Fig. 3.30 se aprecia un esquema de la caja reductora, en él se indica el eje fallado y la ubicación de la fractura.

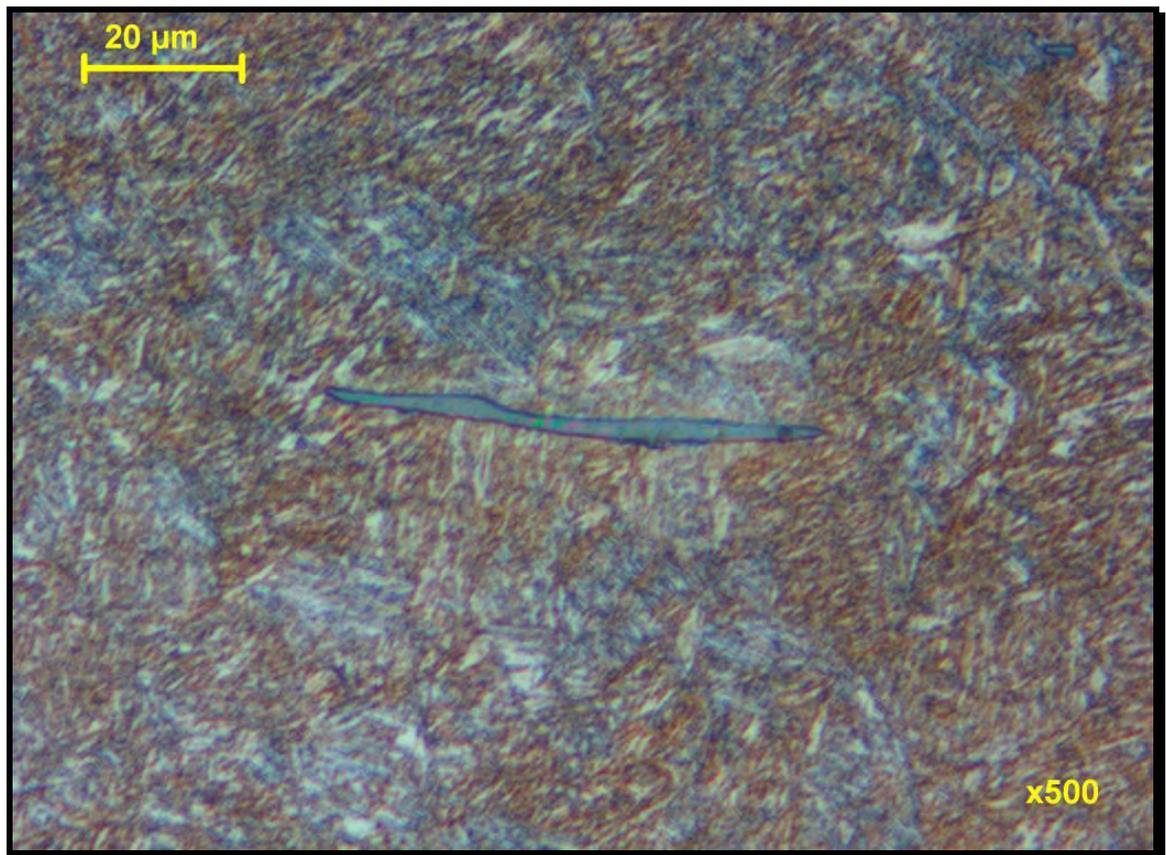
Fig. 3.38 - Micrografía de la zona afectada con ataque a 500x

En la Fig. 3.38 se puede apreciar la microestructura del componente, la cual está compuesta de martensita revenida, ratificando los resultados encontrados en el ensayo de dureza y análisis químico.

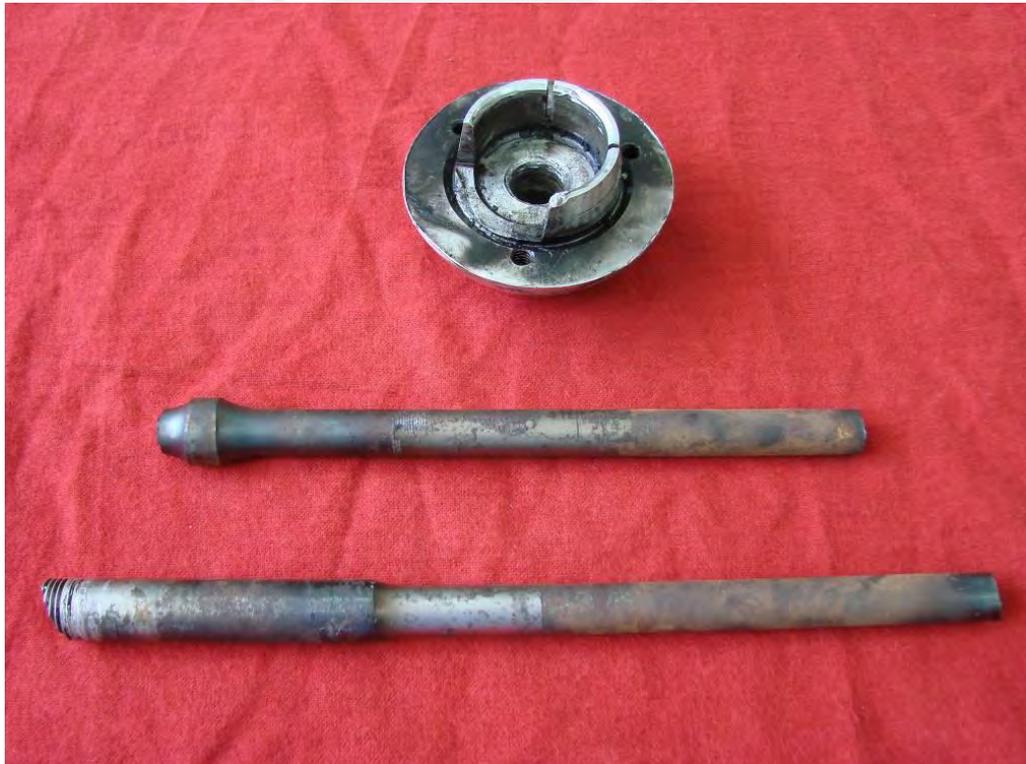
Fig. 3.40 - Partes de la Espiga del rotor del turbo compresor

En el mes de marzo del 2009 llega al laboratorio tres elementos fracturados correspondientes a una espiga de rotor perteneciente a un turbo compresor del motor de una embarcación de 50m<sup>3</sup> de capacidad, dichas partes del componente se pueden apreciar en la Fig. 3.40.

El motor es un General Electric 7FDM12 y tenía un tiempo de operación de 2915 horas. No se reporta reparación alguna previa a la falla y tampoco se indica si el eje fue adquirido en estado nuevo.

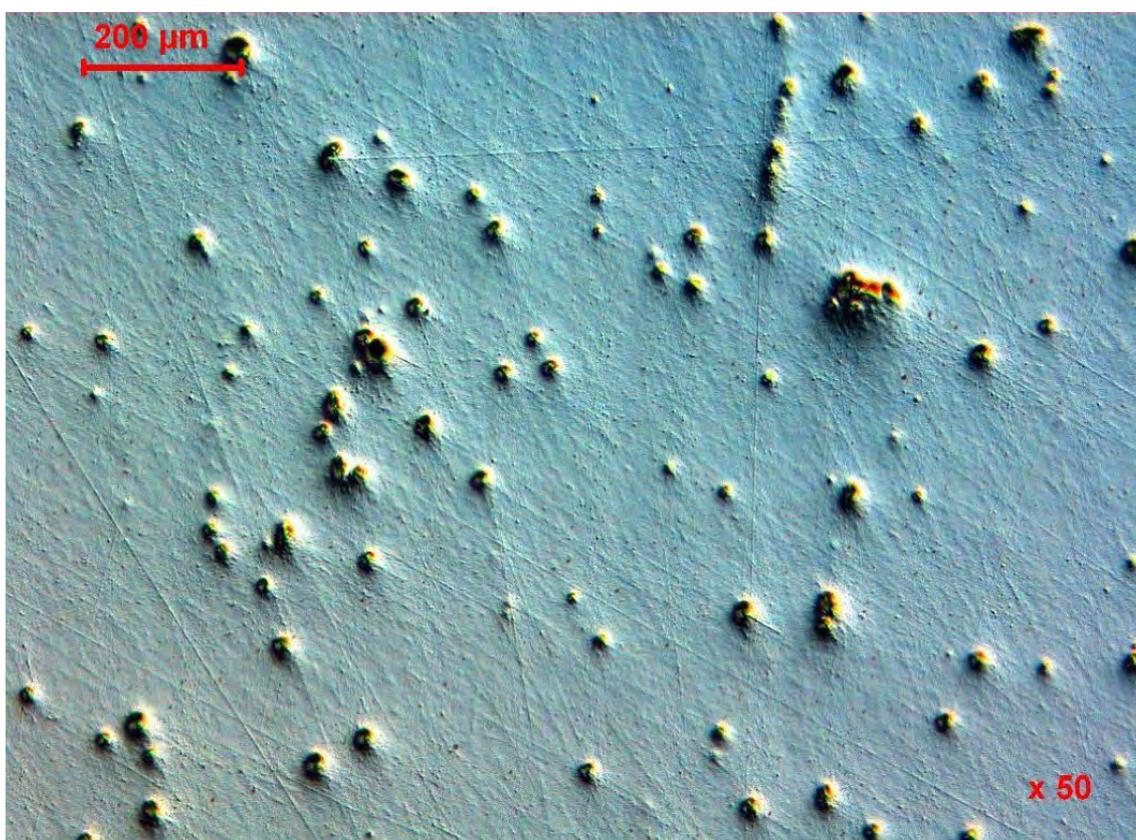
Fig. 3.44 - Micrografía de la zona afectada sin ataque a 50x

En la Fig. 3.44 se puede apreciar una gran presencia de inclusiones de forma circular, compatibles con el tipo óxidos agrupadas y alineadas.

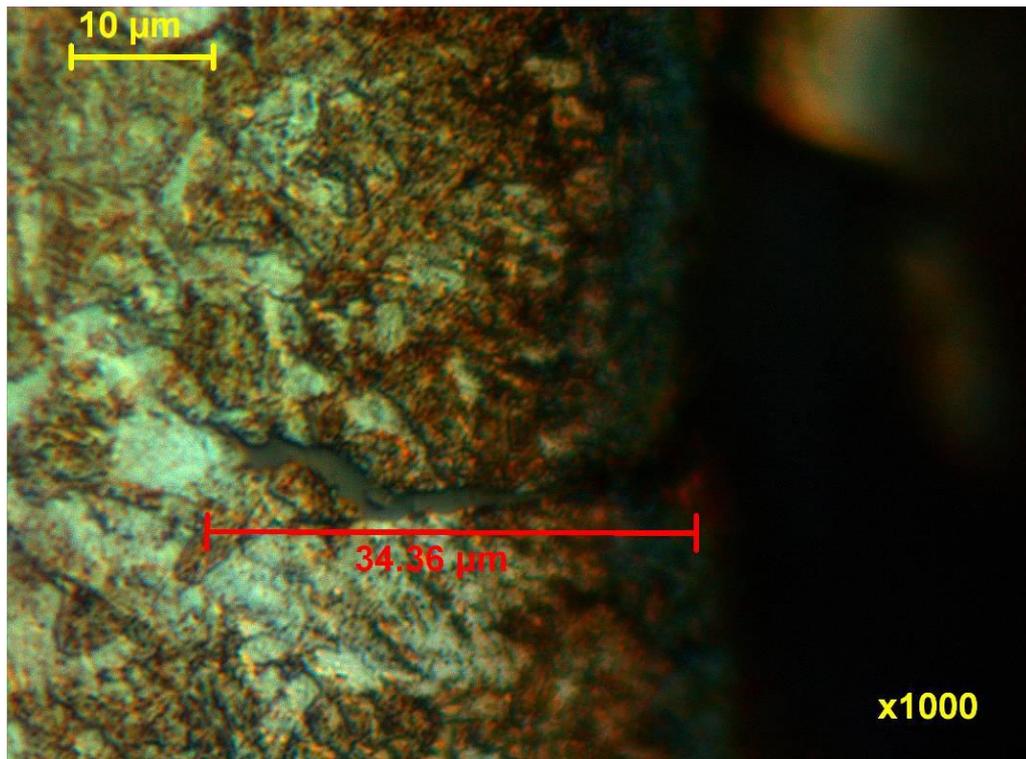
Fig. 3.45 - Micrografía de la zona afectada con ataque a 1000x

En la Fig. 3.45 se puede apreciar la nucleación de una fisura de gran dimensión, 294,28 $\mu$ m, también se observa la presencia de oxidación en la abertura inicial de la fisura y que las inclusiones favorecieron a la propagación de dicha fisura.

En la figura 3.45 se puede apreciar la presencia de inclusiones alargadas del tipo sulfuro.

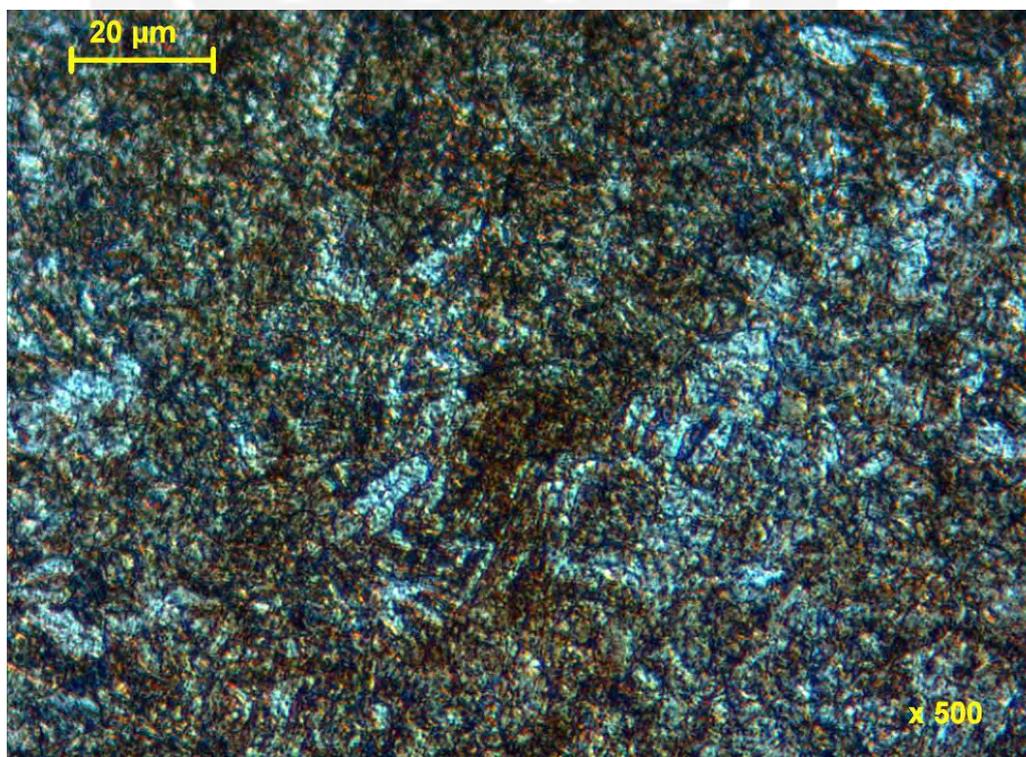
Fig. 3.46 - Micrografía a 500x

En la figura 3.46 se puede apreciar la microestructura de la muestra, la cual está compuesta de martensita revenida con trazas de ferrita.

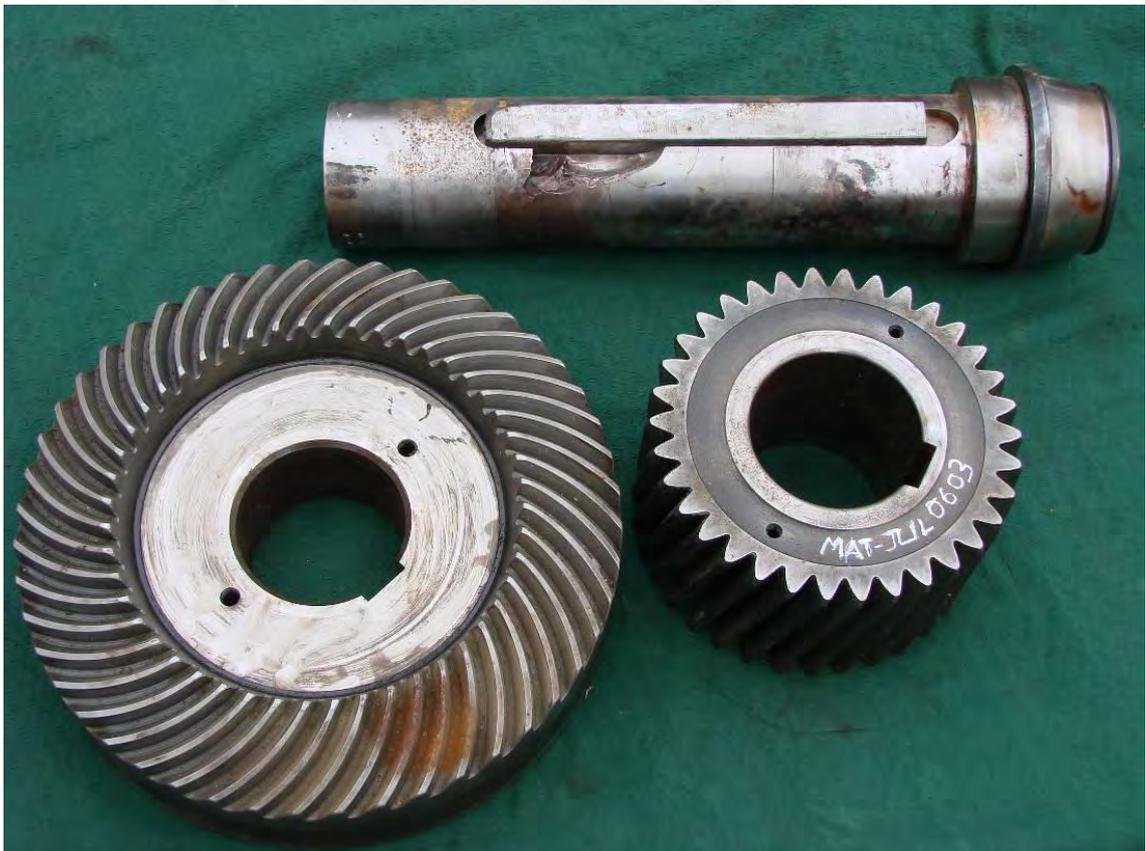
Fig. 3.48 - Componentes para analizar de la faja de la planta de chancado

En el mes de julio del año 2010 llega al laboratorio de materiales 1 eje, 1 chaveta y 2 ruedas dentadas pertenecientes a un reductor de la faja de una planta de chancado como se puede apreciar en la Fig. 3.48.

El componente no sufrió una falla catastrófica, fue retirado en un mantenimiento predictivo ya que se encontró elevadas partículas de desgaste en una inspección.

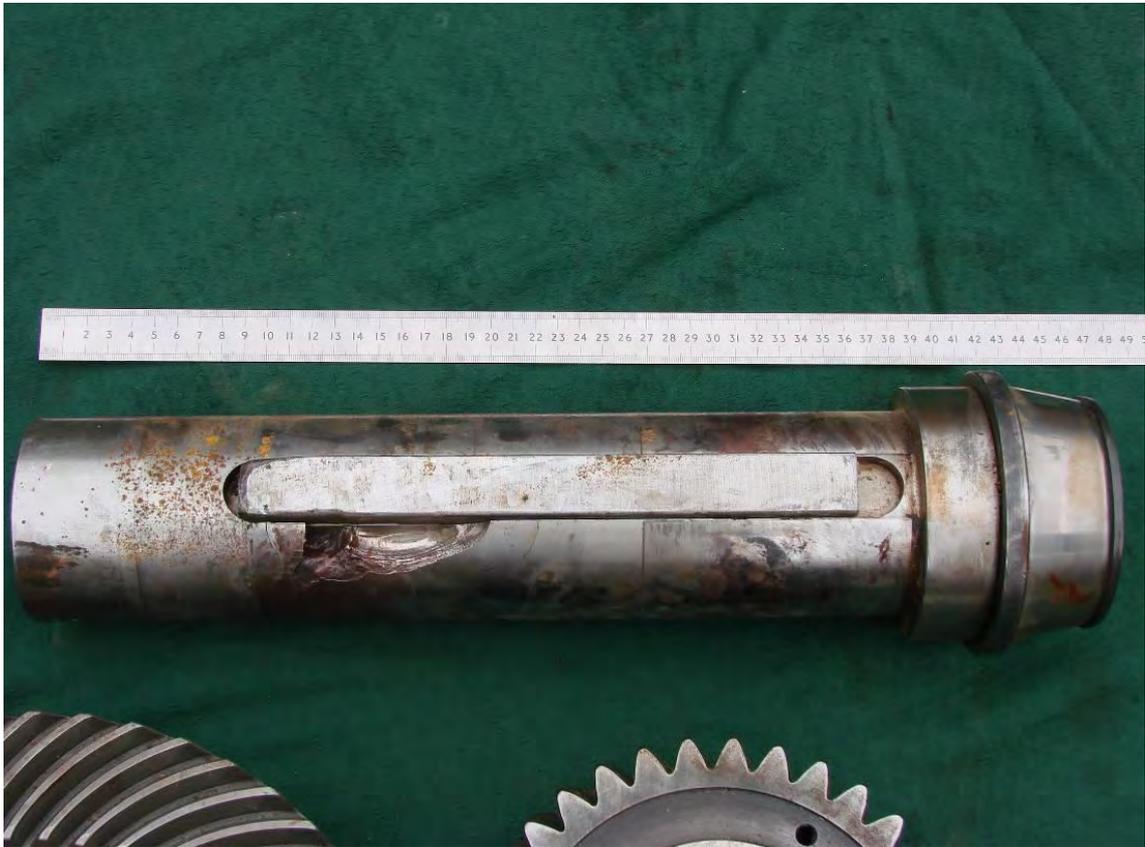
Fig. 3.49 - Dimensión del eje de la faja de la planta de chancado

Este componente fue reparado con anterioridad. Tiene una longitud aproximada de 480mm y su canal chavetero una longitud aproximada de 310mm como se puede apreciar en la Fig. 3.49.

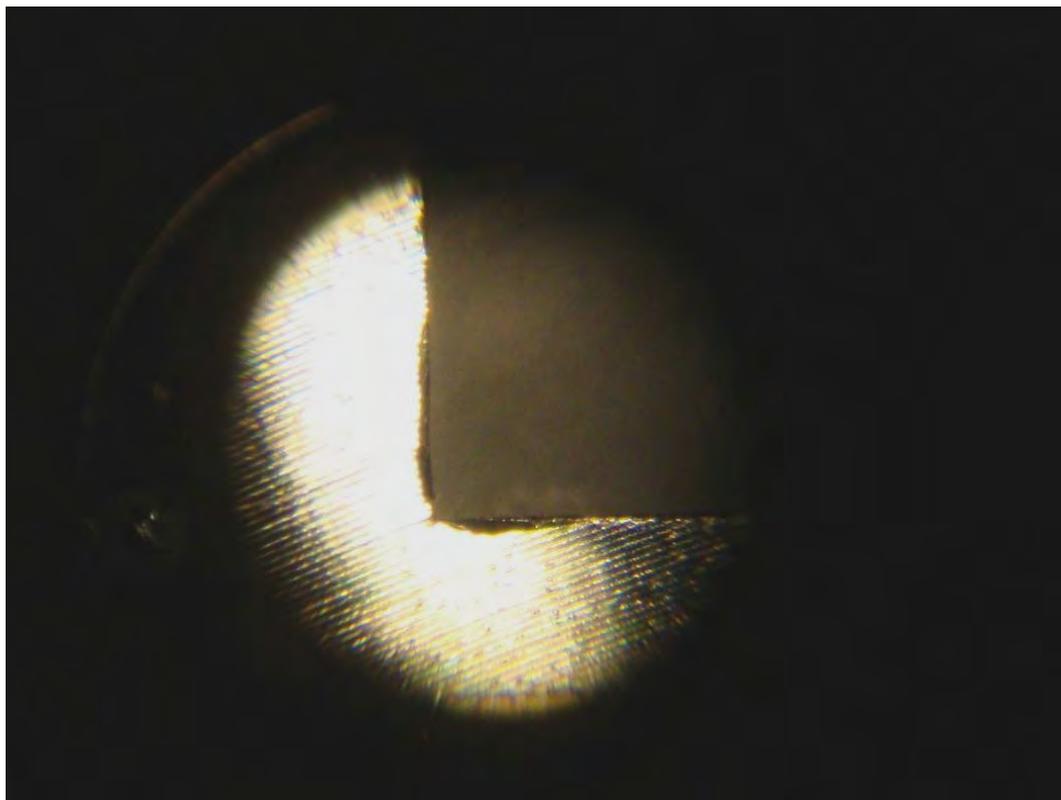
Fig. 3.52 - Radio de curvatura de base de canal chavetero

En la Fig. 3.52 se puede apreciar el radio de curvatura de la base del canal chavetero, el cual es muy pequeño, prácticamente nulo.

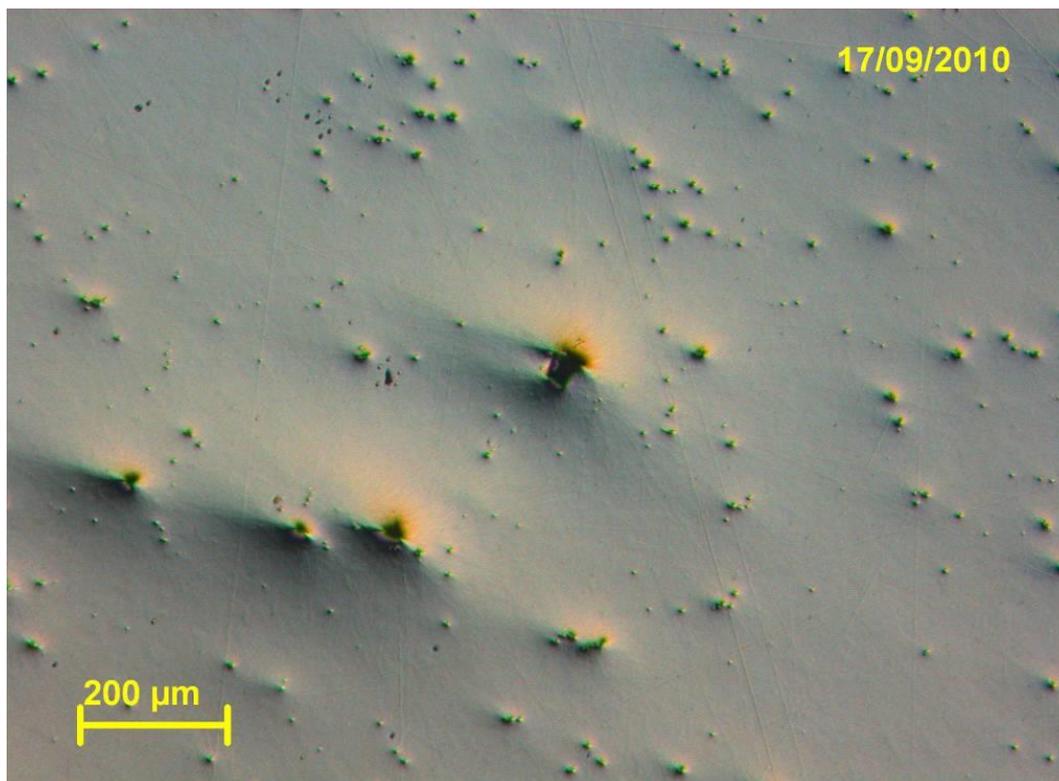
Fig. 3.55 - Micrografía de la zona afectada sin ataque a 50x

En la Fig. 3.55 se puede apreciar la presencia de inclusiones compatibles con óxidos agrupados y alineados, presentes en toda la muestra analizada.

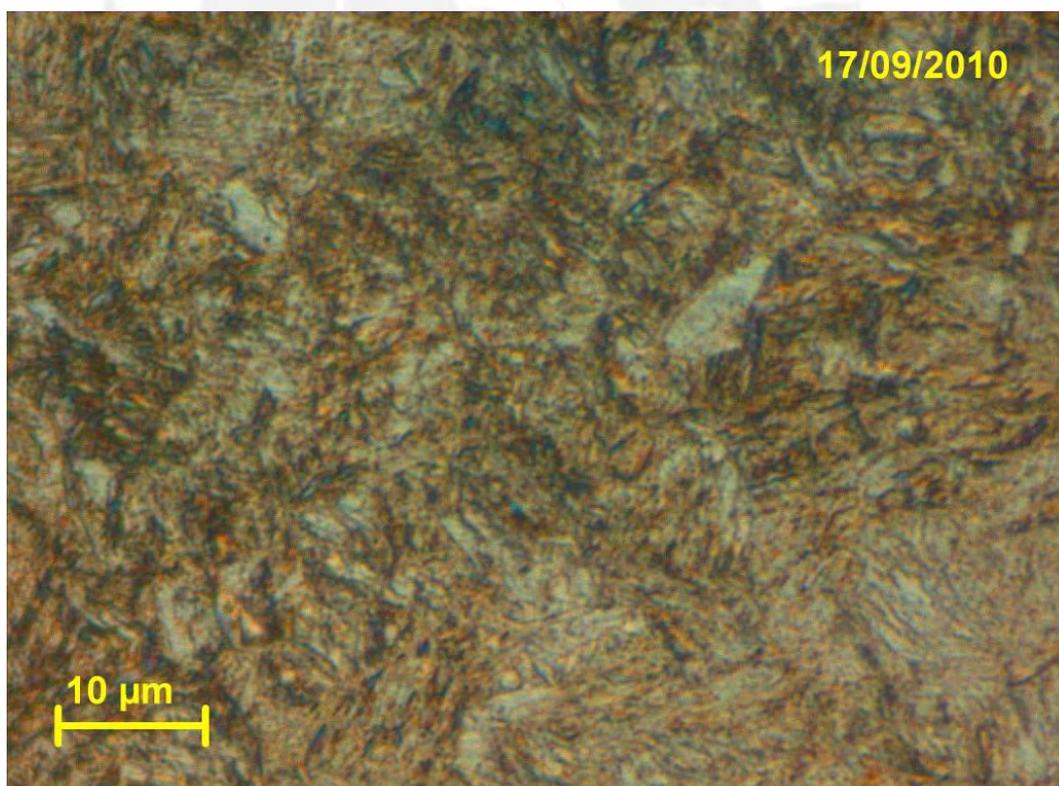
Fig. 3.56 - Micrografía de la zona afectada a 1000x

En la Fig. 3.56 se puede apreciar la microestructura de la muestra analizada, la cual corresponde a martensita revenida en su totalidad.

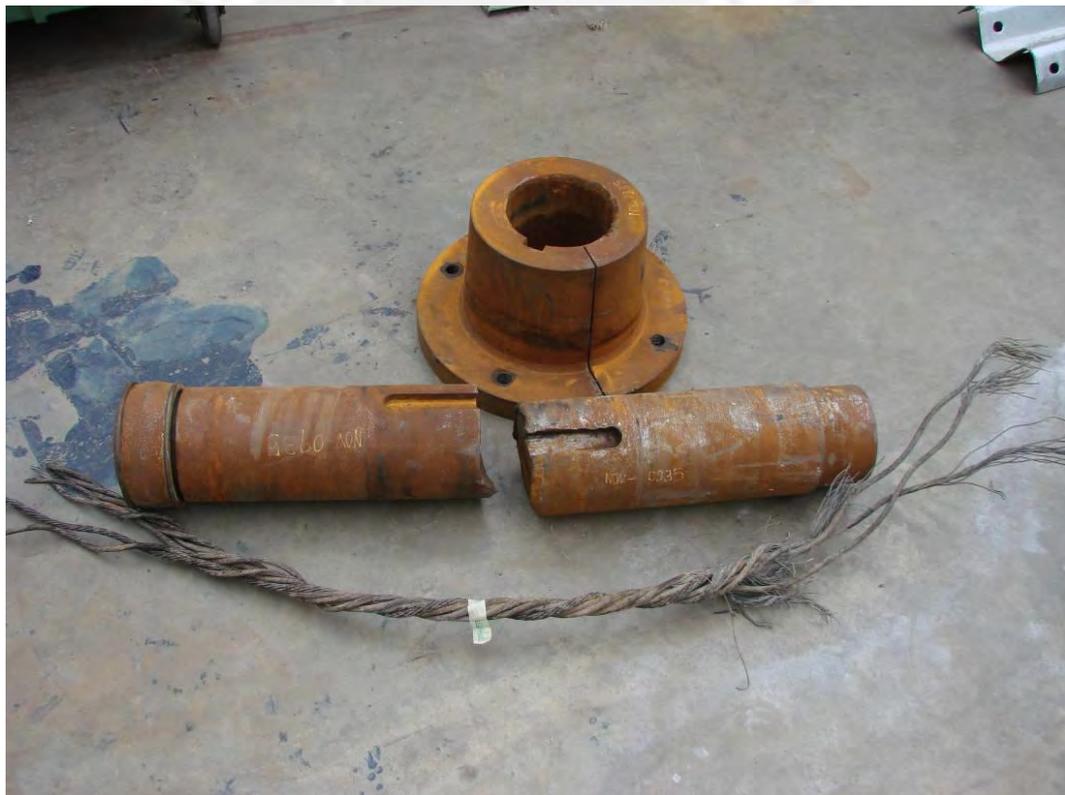
Fig. 3.58 - Componentes para análisis de sistema de izaje

En el mes de noviembre del 2009 llega al laboratorio de la PUCP un cubo, un cable y dos partes de un eje fallado, los cuales pertenecen a un equipo de izaje de mina a socavón, como se puede apreciar en la Fig. 3.58. El análisis de falla se realizará al eje de polea mostrado en la figura anterior.

El eje está en servicio aproximadamente 5 años y falló durante una operación.

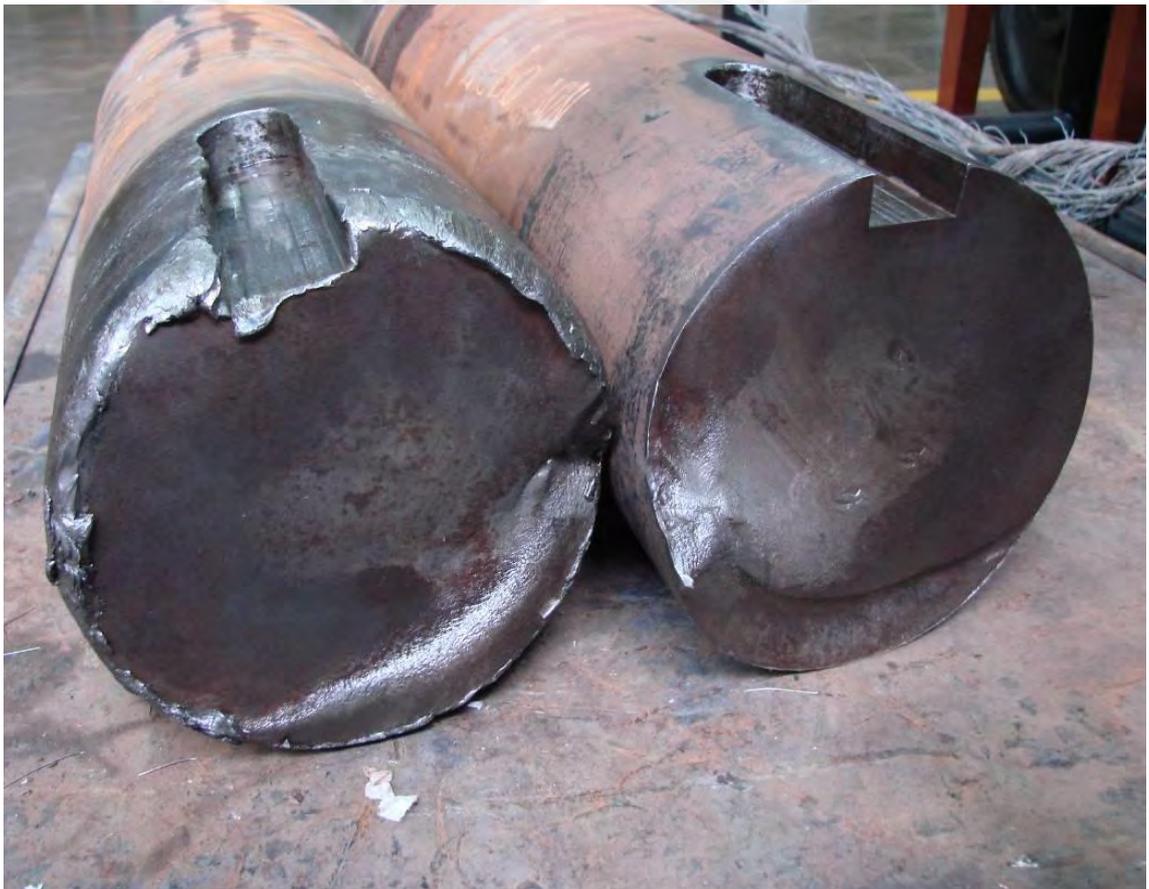
Fig. 3.59 - Superficies de fractura de ambas partes del eje del sistema de izaje

La falla del eje ocurrió aproximadamente a la mitad del componente como se puede apreciar en la Fig. 3.59. En la misma figura se aprecia que una de las superficies de fractura posee deformaciones plásticas, posiblemente estas deformaciones ocurrieron posteriores a la falla.

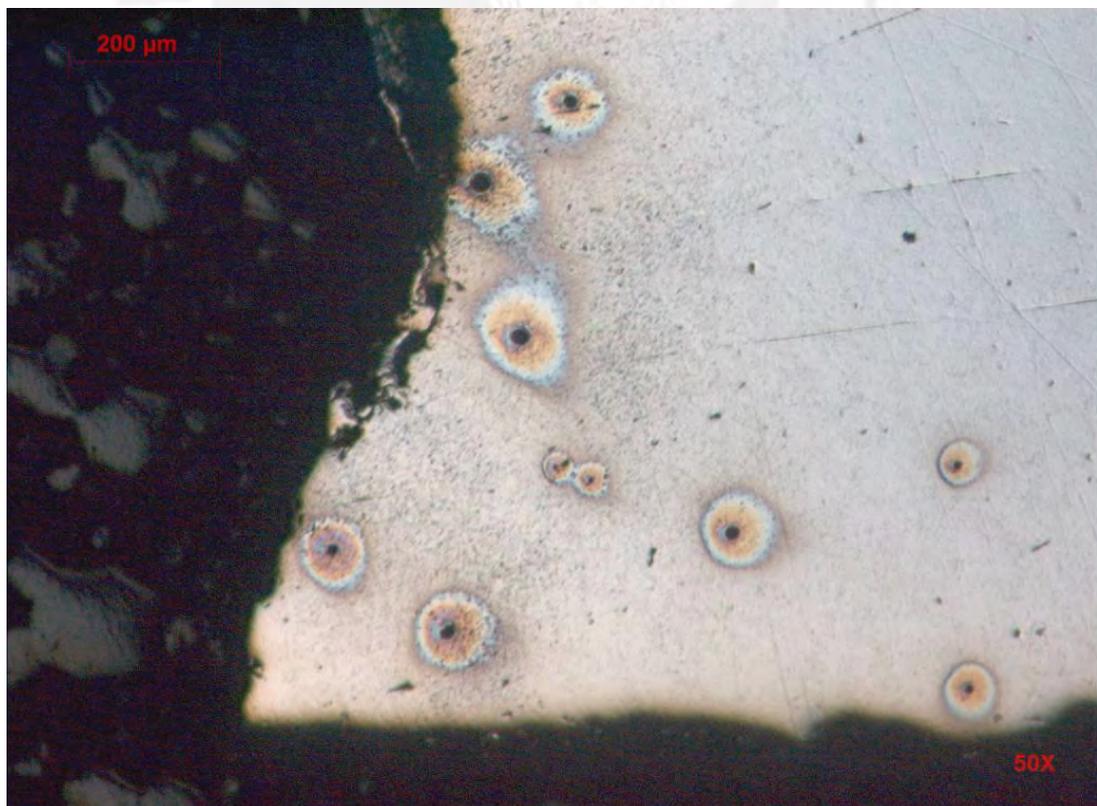
Fig. 3.62 - Micrografía de zona afectada sin ataca a 50x

En la Fig. 3.62 se puede apreciar inclusiones compatibles con óxidos de tamaño considerable distribuidos aleatoriamente en toda la muestra analizada.

Las muestras analizadas poseen una elevada cantidad de inclusiones, estas ocasionaron la nucleación de la fisura y la posterior propagación de la misma hasta la falla final.

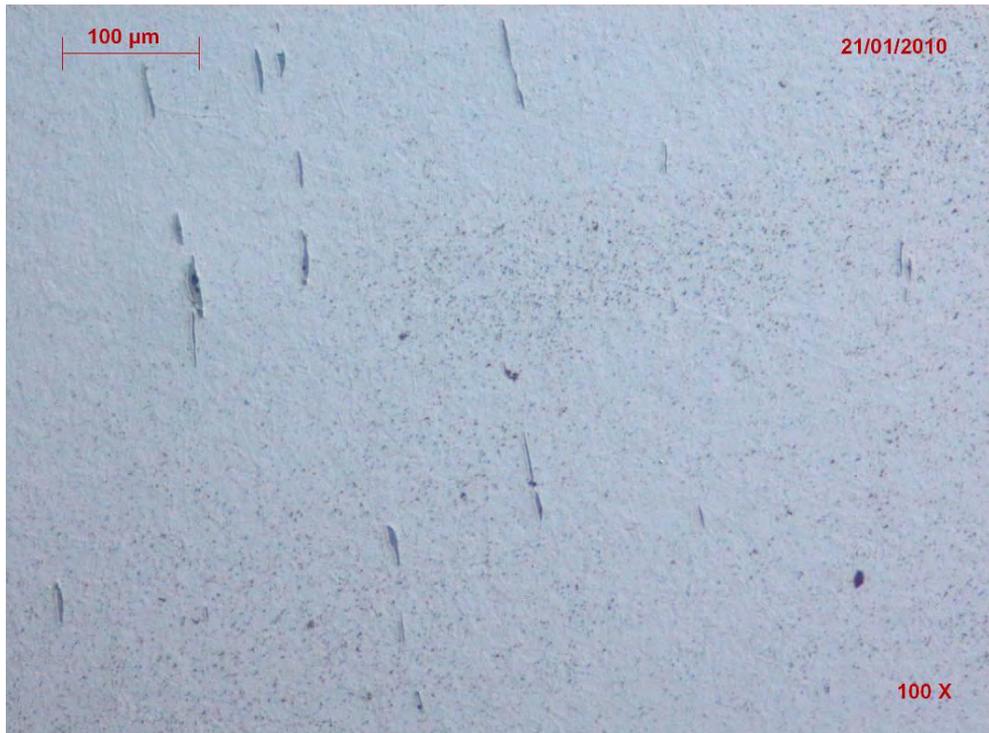
Fig. 3.63 - Micrografía de zona afectada sin ataque a 100x

En la Fig. 3.63 se puede apreciar inclusiones alargadas de sulfuro, éstas están alineadas y están presentes en toda la muestra analizada.

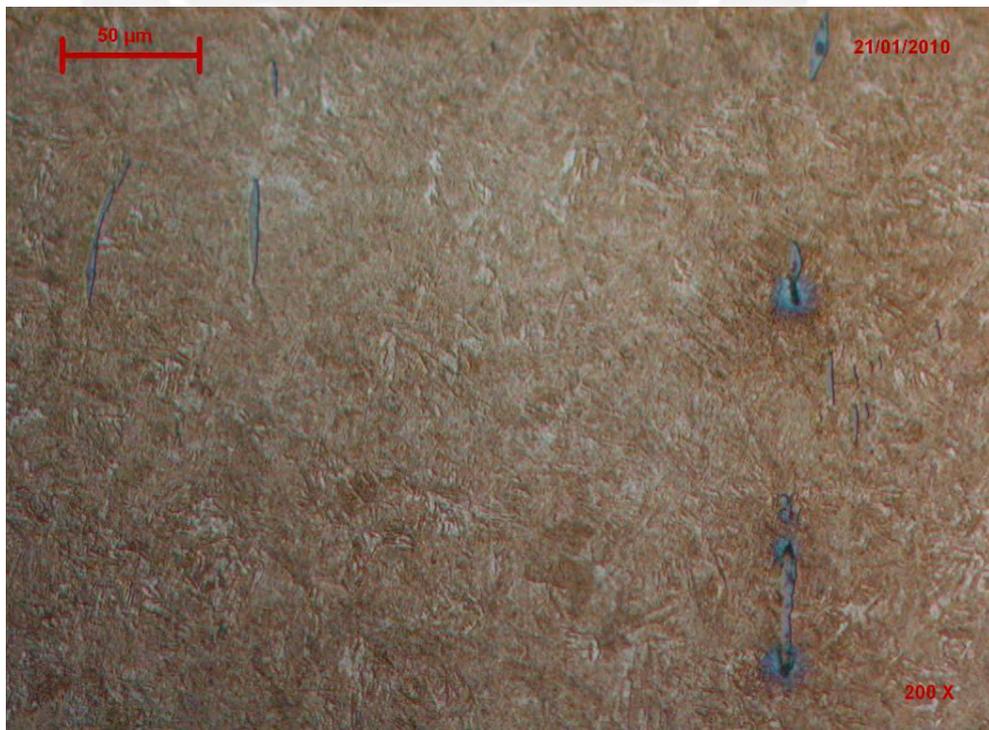
Fig. 3.64 - Micrografía de zona afectada con ataque a 200x

En la fig. 3.64 se puede apreciar la microestructura de la muestra, esta está compuesta por martensita revenida en su totalidad. En la misma figura también se puede apreciar las inclusiones alargadas de sulfuro.
