**DETERMINACIÓN MEDIANTE LA REALIZACIÓN ANÁLISIS DE  
FALLA DE LAS CAUSAS MÁS COMUNES DE FALLA EN EJES DE  
EQUIPOS INDUSTRIALES**

**Tesis para optar el Título de Ingeniero Mecánico, que presenta el bachiller:**

**JORGE LUIS DÍAZ CÁCERES**

**Lima, agosto del 2017**

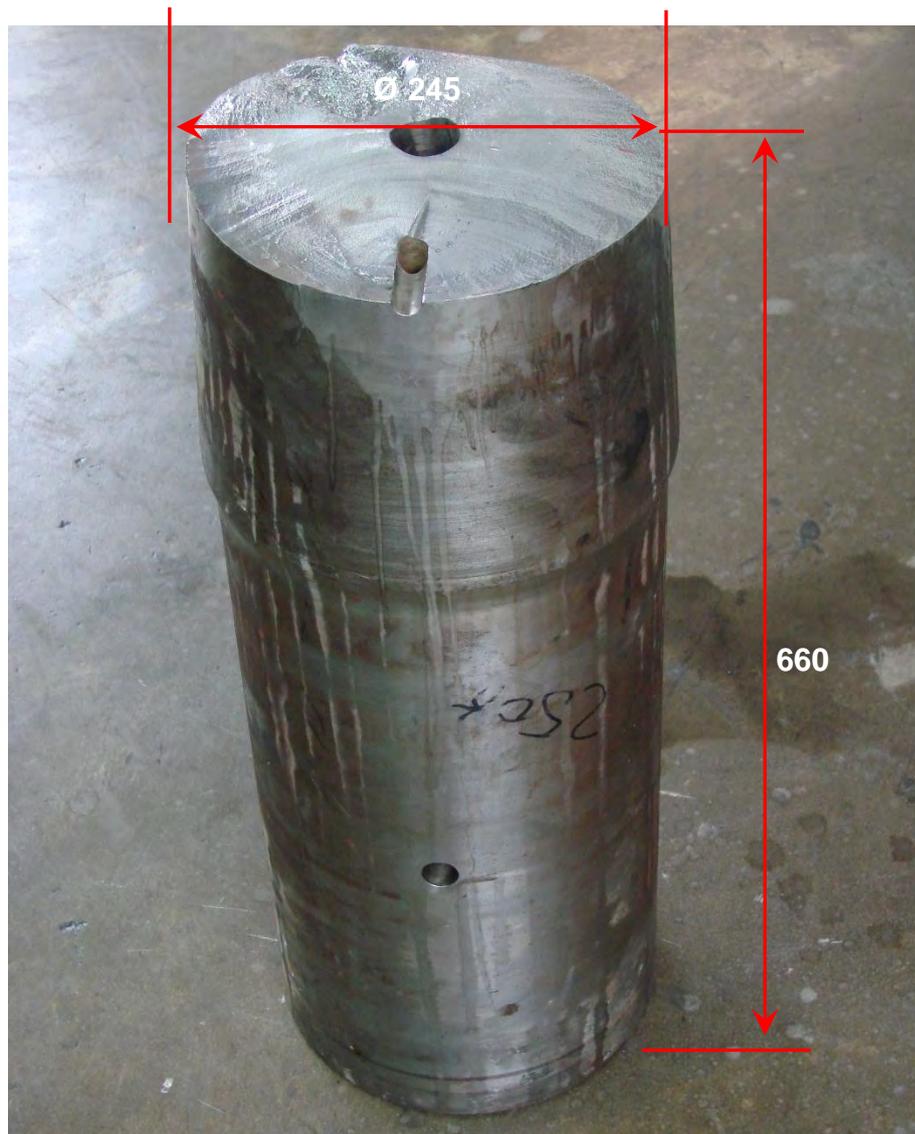
Fig. 3.66 - Eje Principal de trituradora

En el mes de enero del 2008 llega al laboratorio una parte de un eje fracturado, el cual pertenece al eje principal de una trituradora de piedra, dicho componente se puede apreciar en la Fig. 3.66

El componente proporcionado tiene una longitud de 660mm y un diámetro de 245mm.

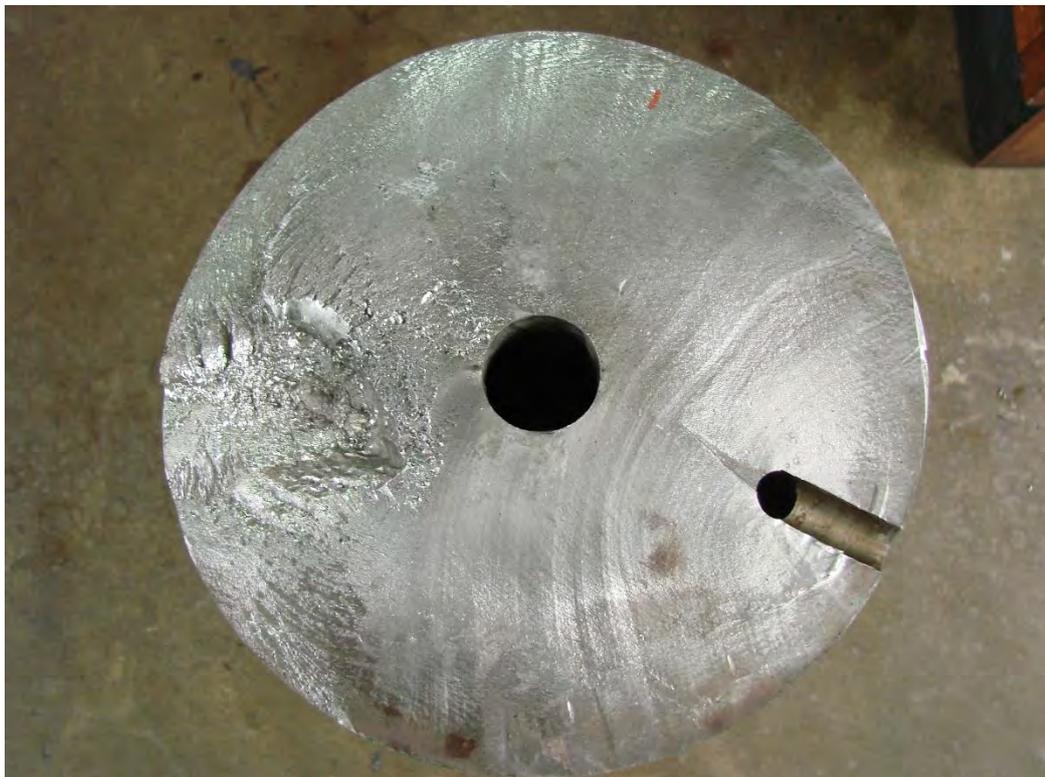
Fig. 3.67 - Superficie de fractura de eje principal de trituradora

En la Fig. 3.67 se puede apreciar la superficie de fractura del componente analizado, en ella se puede apreciar que la zona final de fractura abarca aproximadamente un 30% de la superficie total. Además, en la misma figura, se puede apreciar la morfología de las marcas de playa de la superficie.

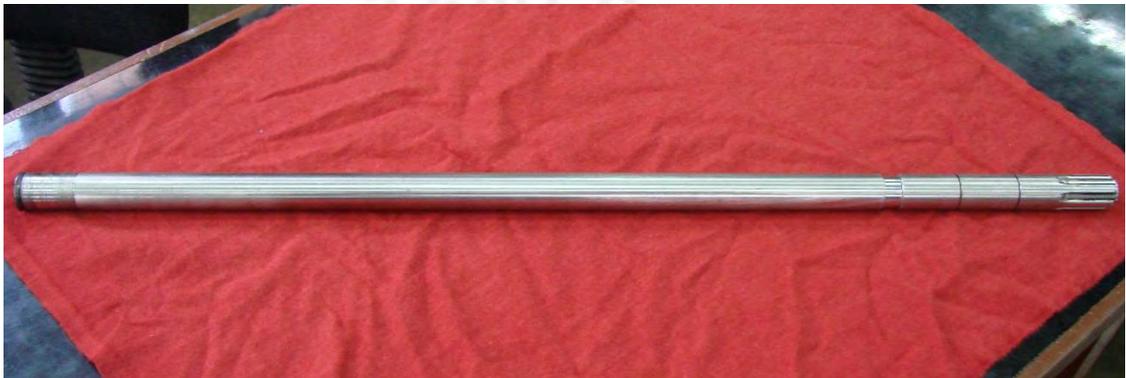
Fig. 3.70 - Eje inoxidable fallado

En el mes de junio del 2007 llega al laboratorio de materiales de la PUCP un eje fallado cuyo diámetro es de 25,2mm y su longitud es de 750mm como se puede apreciar en la Fig. 3.70.

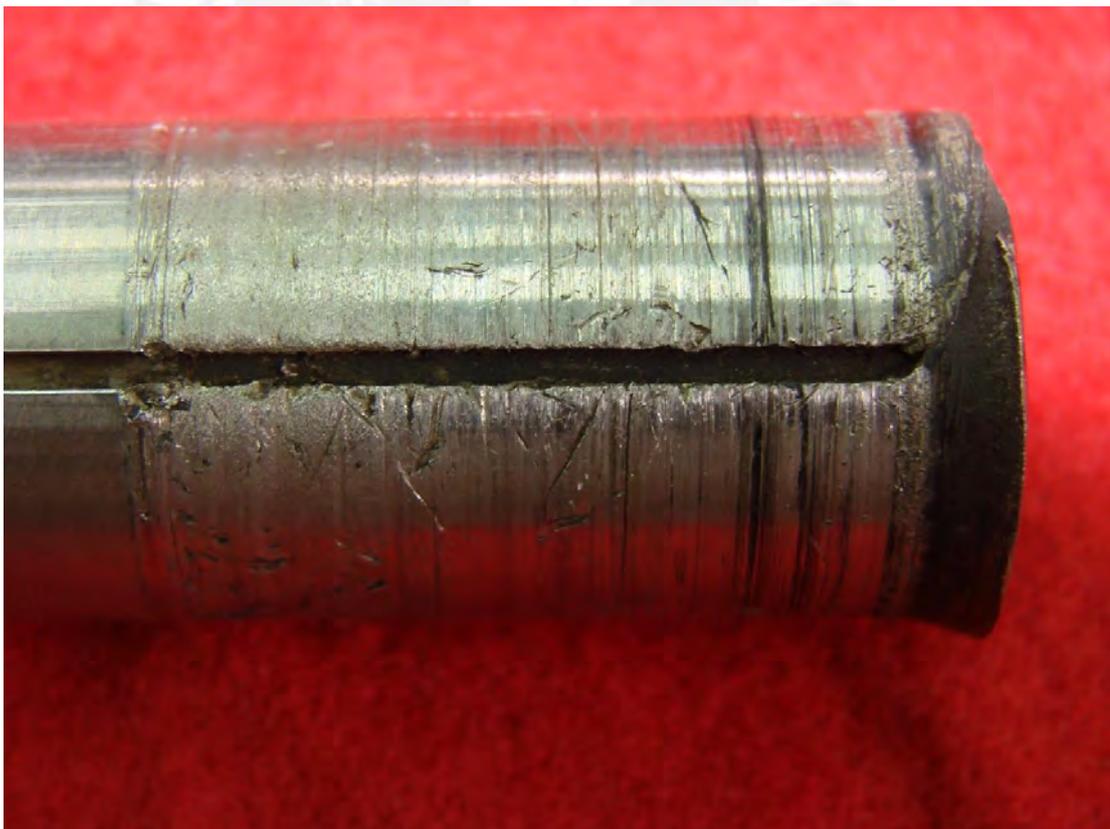
Fig. 3.72 - Canal chavetero de eje inoxidable

En la Fig. 3.72 se puede apreciar que la zona del canal chavetero ha sufrido desgaste por abrasión de deslizamiento de superficies. Se puede apreciar también los daños causados al canal chavetero.

“Las huellas de deslizamiento originadas por la falla de la chaveta generó concentradores de tensiones en la superficie de trabajo, lo que predispone al componente a una falla por fatiga.” [35]
