## Análisis de la evolución del corrimiento de la corona del talud de la Costa Verde, en el tramo de Magdalena, durante el periodo 1944-2002.

El presente seguimiento, pretende dar un análisis de la variación de la distancia de la corona del talud de la Costa Verde, a una referencia invariante a lo largo del tiempo, en el tramo de 500 metros seleccionados en el presente trabajo. Los análisis se realizan en 11 puntos distintos, separados cada 50 m.

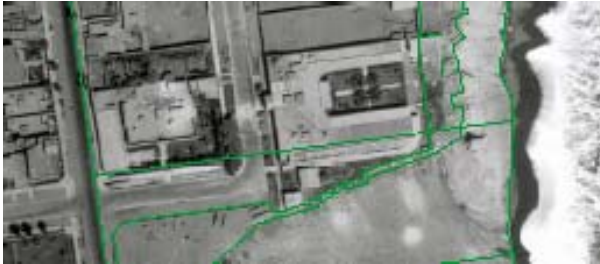
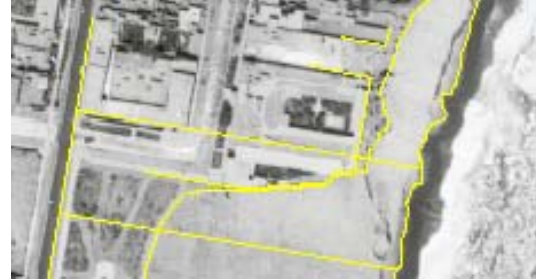
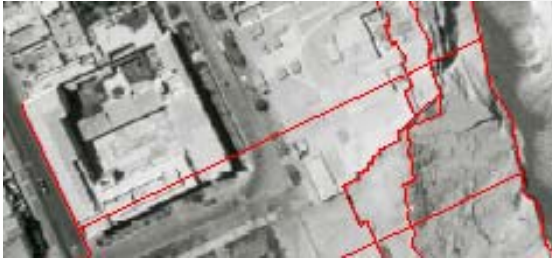
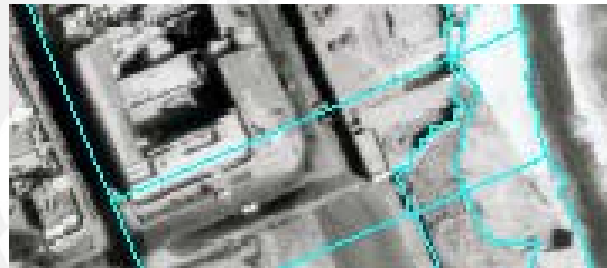
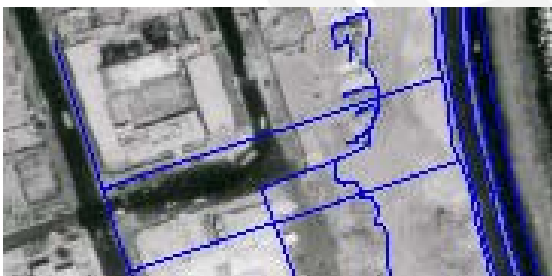
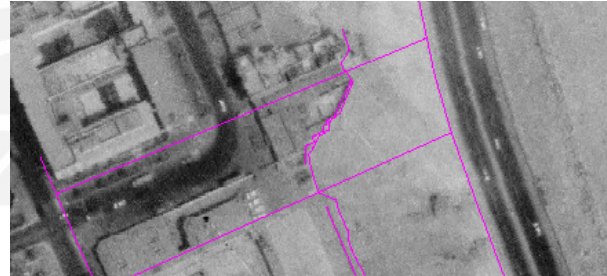
Punto 0+000

A lo largo de los años, este punto siempre ha tenido construcciones cerca de la corona del talud. Inicialmente estas casas tenían un retiro, pero el talud ha retrocedido y ha alcanzado las construcciones.

En la actualidad se puede apreciar un Hostal ubicado en la segunda cuadra de Diego Ferre, que tiene una terraza mixta de madera y material noble que prácticamente esta en volado hacia el talud. Algunas de las casas aledañas presentan “riesgo de colapso de sus bases” (Informe Técnico Defensa Civil Magdalena N° 073-99-SRDC/OPNS).

Este punto no presenta grandes rellenos a lo largo del tiempo por lo que se puede tomar como un referente de retroceso netamente de conglomerado.

Del trabajo realizado para el presente punto se puede concluir que durante el periodo 1944-2002 la corona del talud ha retrocedido aproximadamente 46 metros.

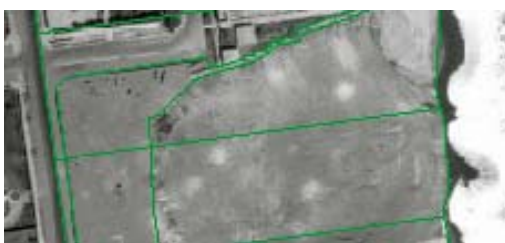
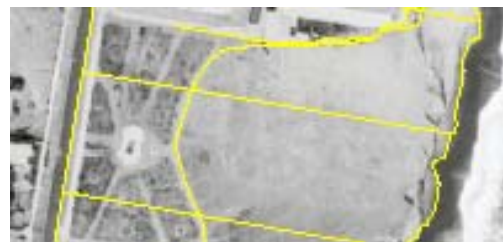
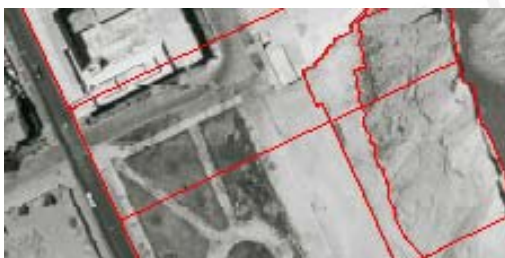
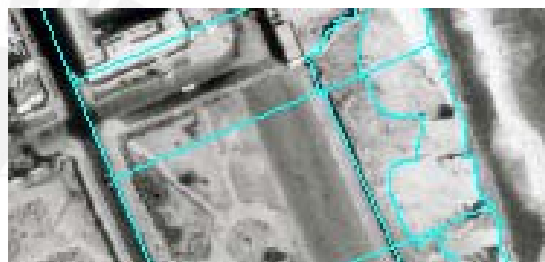
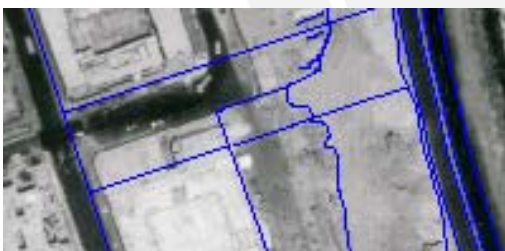
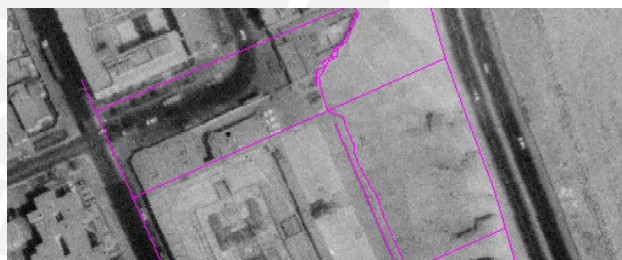
**Punto 0+050:**

Comparando las fotos más antiguas con las actuales se puede ver que ha ocurrido un gran relleno, en el que en un inicio se implemento un parque.

Actualmente se ubica en esta zona el complejo deportivo “Chambochumbi” y en su parte posterior se encuentra un velatorio que tiene un jardín que no aporta gran sobrecarga.

Es lógico pensar que se hayan producido grietas en el muro perimetral del estadio y en las antiguas losas existentes en la zona ([Informe Técnico Defensa Civil N° 29-00-Srdc/Dr \(14.3\)](#)).

Se pudo ver en la visita en visitas a Campo realizadas en Octubre del 2002 que en algunas partes el relleno toma una coloración negruzca (ver fotos de descripción geotécnica de punto 0+050)

Si bien es cierto no se puede obtener de este punto una ecuación de tendencia confiable, es interesante ver como el relleno retrocede a un ritmo nada despreciable de casi 20m. de 1984 al 2002. De donde se puede concluir que los rellenos sin protección ni planificación, no son una respuesta al problema del corrimiento del talud.

Se recomienda no hacer cerca al borde del talud estructuras rígidas, pues las deformaciones del relleno ocasionaran el agrietamiento de estas.

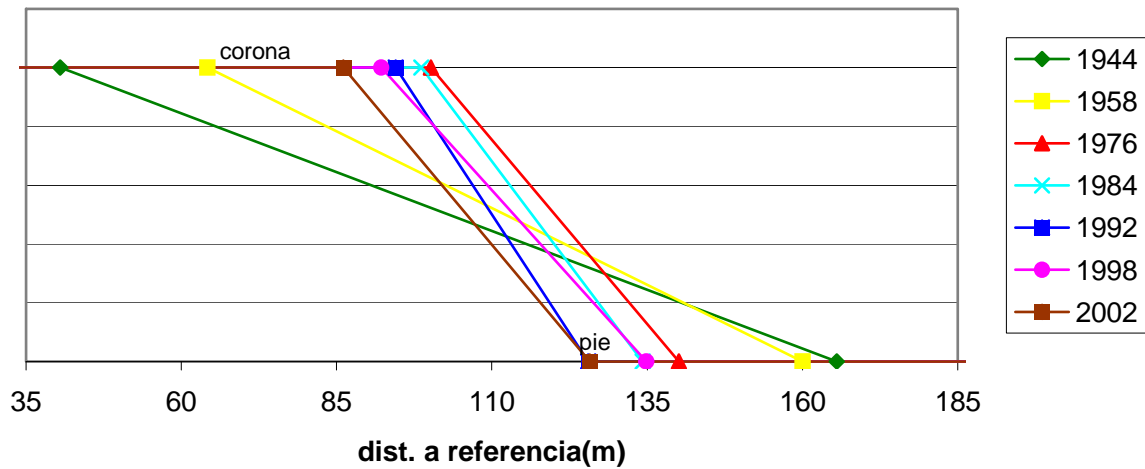
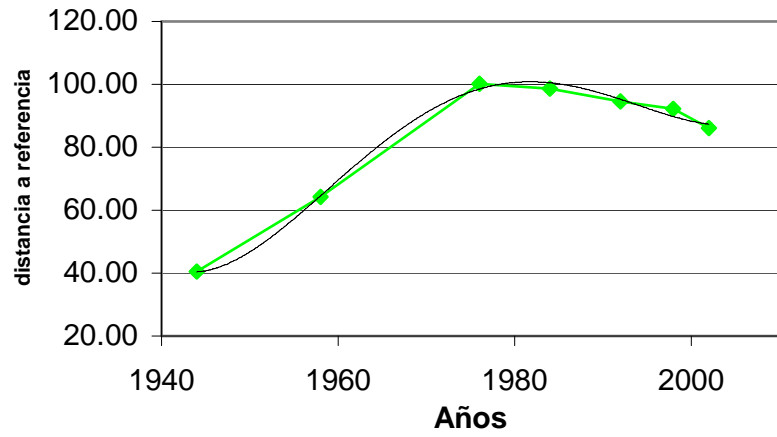
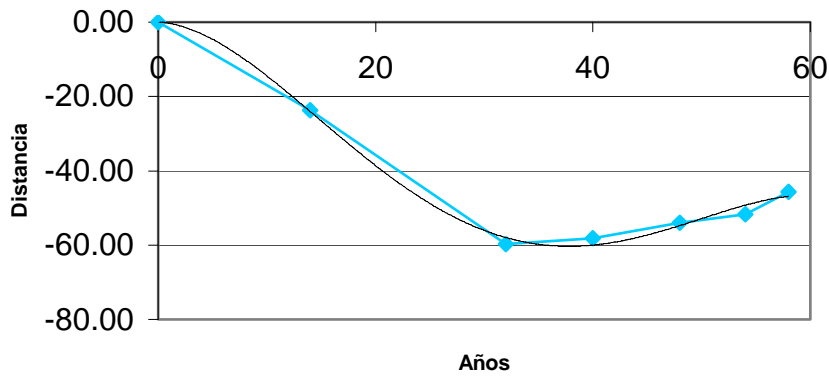
**Variación de corona y pie de talud  
0+100**

Se puede apreciar que este punto en lo que respecta al análisis del corrimiento es muy parecido al 0+100, por lo que caben los mismos comentarios.

Actualmente se ubica en esta zona el complejo deportivo "Chambochumbi" y en su parte posterior se encuentran juegos recreativos y un jardín que no generan gran sobrecarga.

Para este punto se puede mencionar que en el periodo 1976-2002, el talud ha retrocedido aprox. 14 m. Algo, que al igual que el punto anterior, muestra un retroceso notorio en este gran relleno.

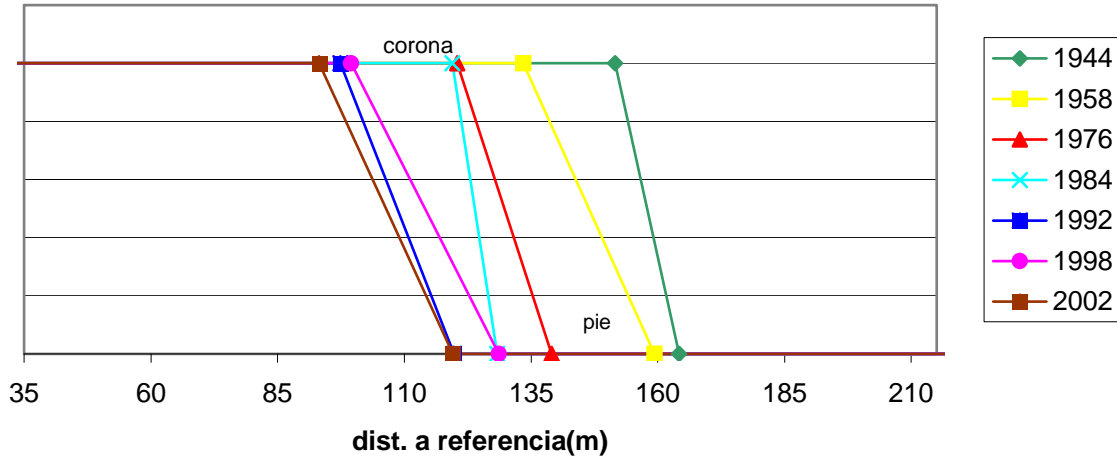
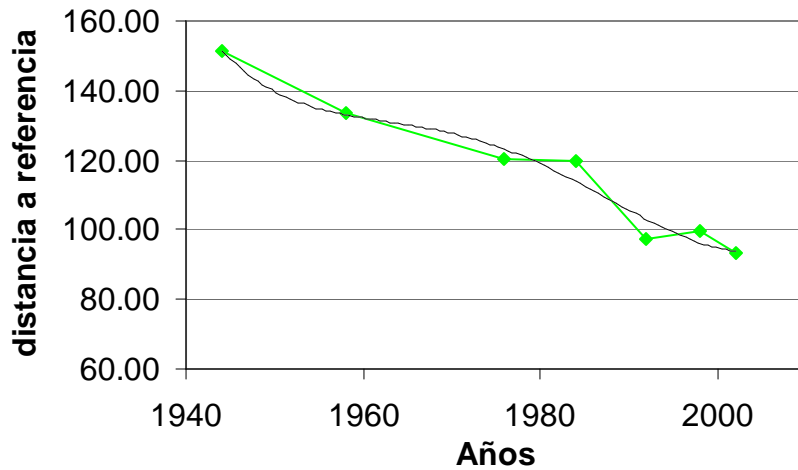
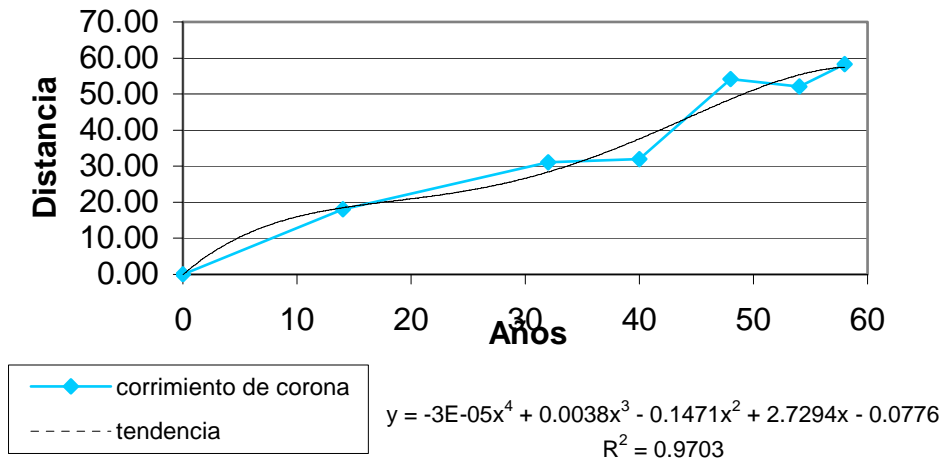
**Variación de corona y pie de talud  
0+150**

En la toma de 1976, 1984, 1992 y 1998 se puede ver lo que fuera el deposito municipal, y como avanzo hacia este el talud.

En la actualidad este depósito no existe y se ha construido una zona recreativa que no aporta gran sobrecarga.

Los rellenos que se han dado en este punto no son muy significativos

El retroceso del talud en el periodo 1944-2002 es de 58m.

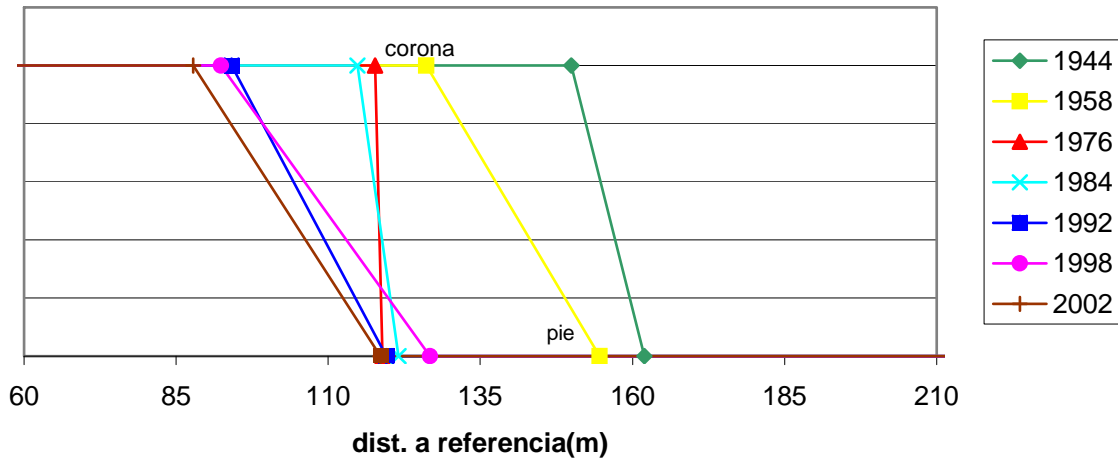
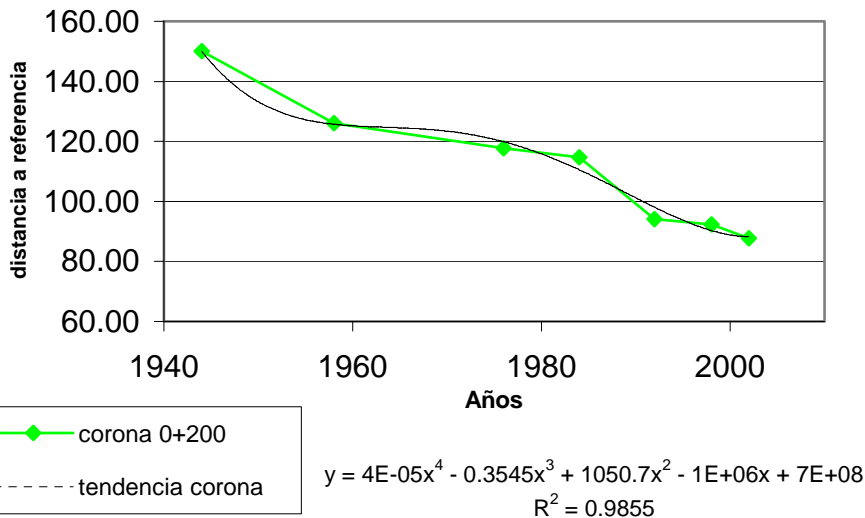
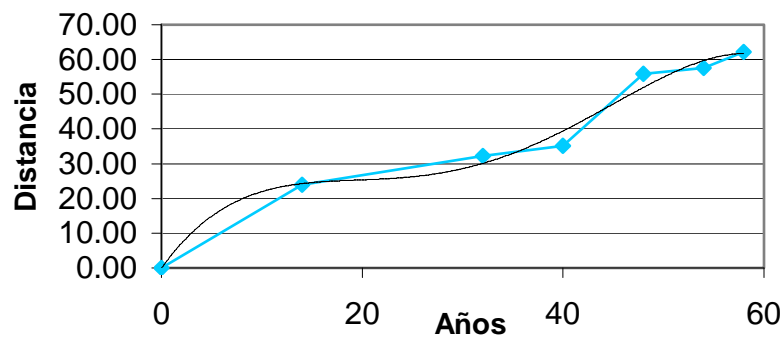
**Variación de corona y pie de talud  
0+200**

Del presente punto se pueden rescatar los mismos comentarios del punto 0+150.

Se puede apreciar claramente como va retrocediendo el cerco perimétrico del antiguo depósito municipal.

El corrimiento total del talud en el periodo 1944 –2002 ha sido de 62 m, el retroceso más grande de los puntos tomados.

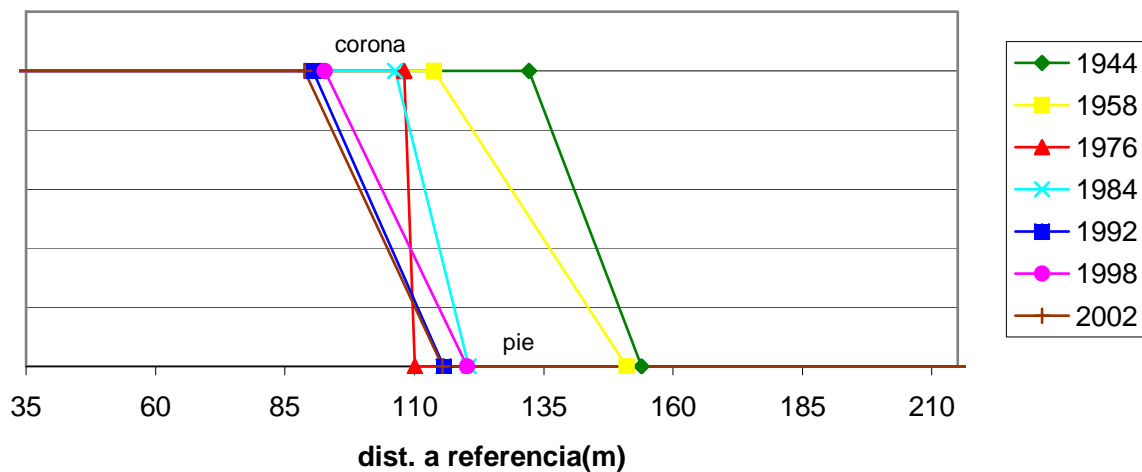
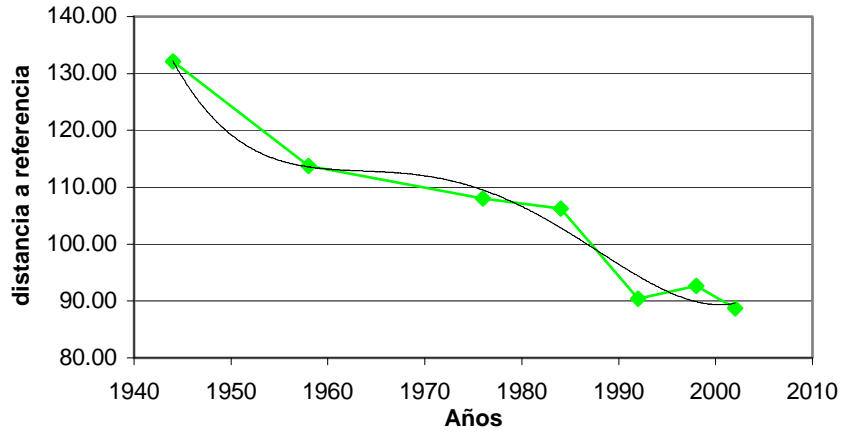
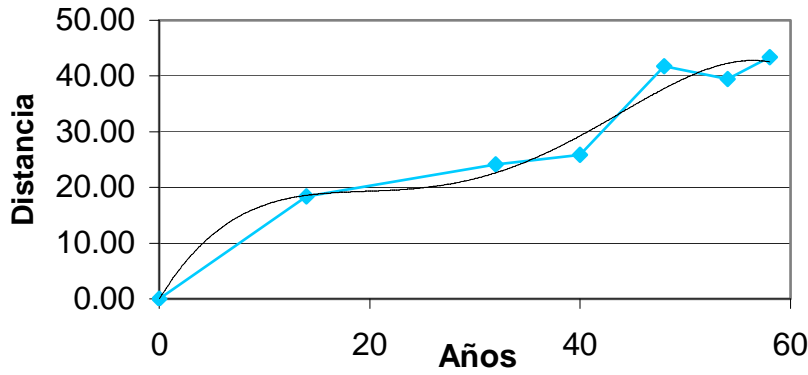
**Variación de corona y pie de talud  
0+250**

Este punto merece los mismos comentarios que los puntos 0+150 y 0+200.

El corrimiento total del talud en el periodo 1944 –2002 ha sido de 43 m, el menor de todos los retrocesos.

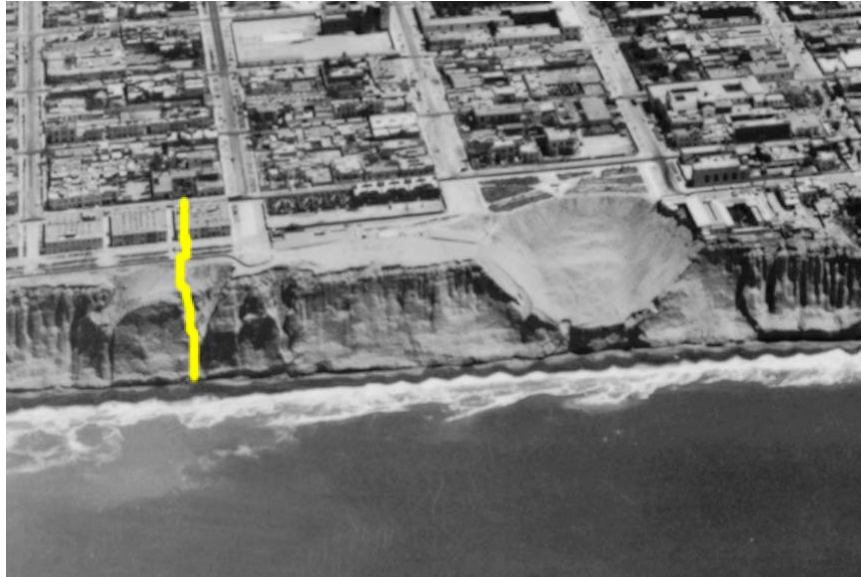
Foto 1956 S.A.N.

El punto en mención se puede ver como de a pocos se ha ido empequeñeciendo el parque ubicado cerca de la corona del talud, que conformaba el llamado malecón Castagnola..

El punto ha retrocedido en el periodo 1944-2002 casi 45 m. La tendencia extrapolada a 8 años (al 2010) indica un retroceso menor de 10 m.

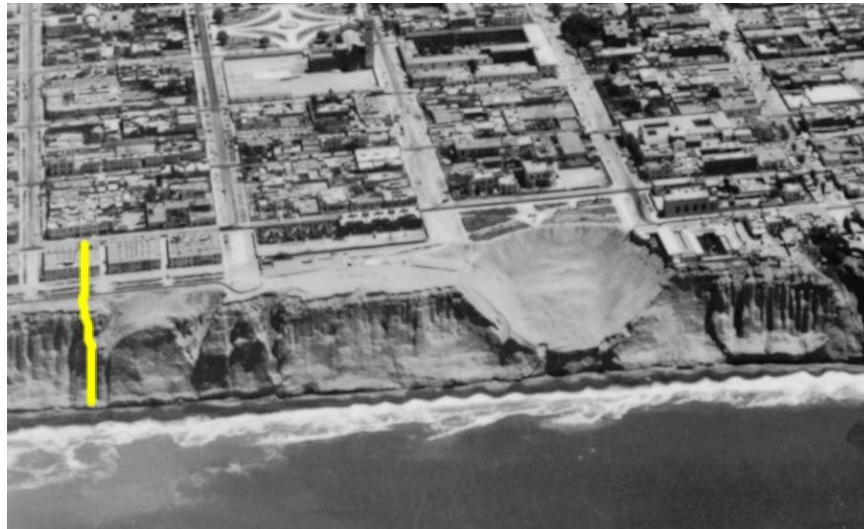
Foto 1956 S.A.N.

Al igual que en el punto 0+300 se puede apreciar como va retrocediendo el talud y de a pocos como va disminuyéndose el ancho del parque. En la actualidad no existe el parque y hay un cerco de protección de 1.65 de altura, el cual esta pegado a la vereda de la calle Diego Ferre.

El punto ha retrocedido en el periodo 1944-2002 casi 54 m. Extrapolando al 2010 se aprecia que el talud correría menos de 8m.

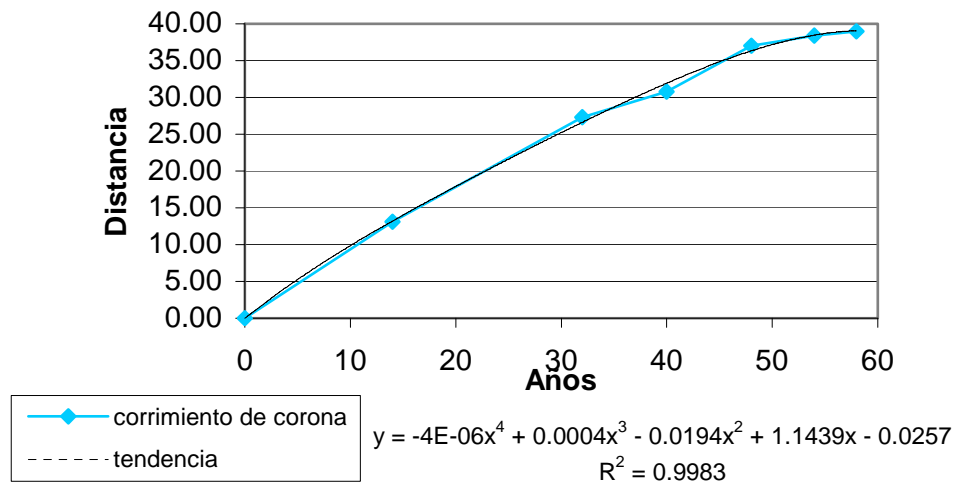
En algunos planos de referencia, se le llama a esta zona "Malecón Castañola". Sin embargo en la actualidad no hay forma de tránsito peatonal por la corona del talud en esta zona.

Al igual que en otros puntos, se puede ver como ha ido retrocediendo el talud.

Después del fatal accidente acontecido en febrero del año 2002, en algunas de estas casas se realizó el retiro de cercos perimétricos en la parte pegada al talud. De la parte inferior del talud se puede ver los cimientos de algunas de estas estructuras.

El talud en este punto en el periodo 1944-2002 ha retrocedido casi 40 m.

Un detalle interesante de este punto es que se puede apreciar cómo la pista empieza a ser destruida por acción del mar.

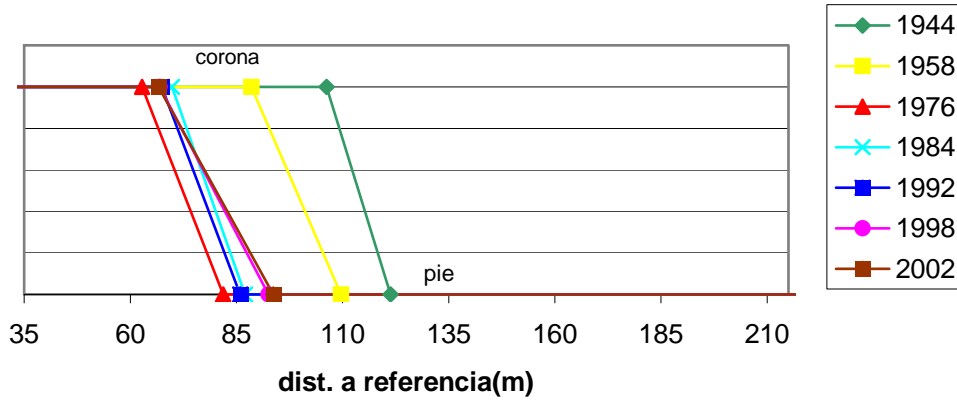
Variación de corona y pie de talud  
0+500

En el presente punto se puede ver un retroceso rápido de la corona, desapareciendo ciertas estructuras, y de allí se ve un relleno para la colocación de nuevas.
