**ANÁLISIS DE FALLA Y RECUPERACIÓN POR SOLDADURA DE UN
CIGÜEÑAL DE MOTOR ESTACIONARIO**

**Tesis para obtener el grado académico de Maestro en Ingeniería de
Soldadura que presenta:**

Frans Steven Solórzano Castillo

Lima, 2025

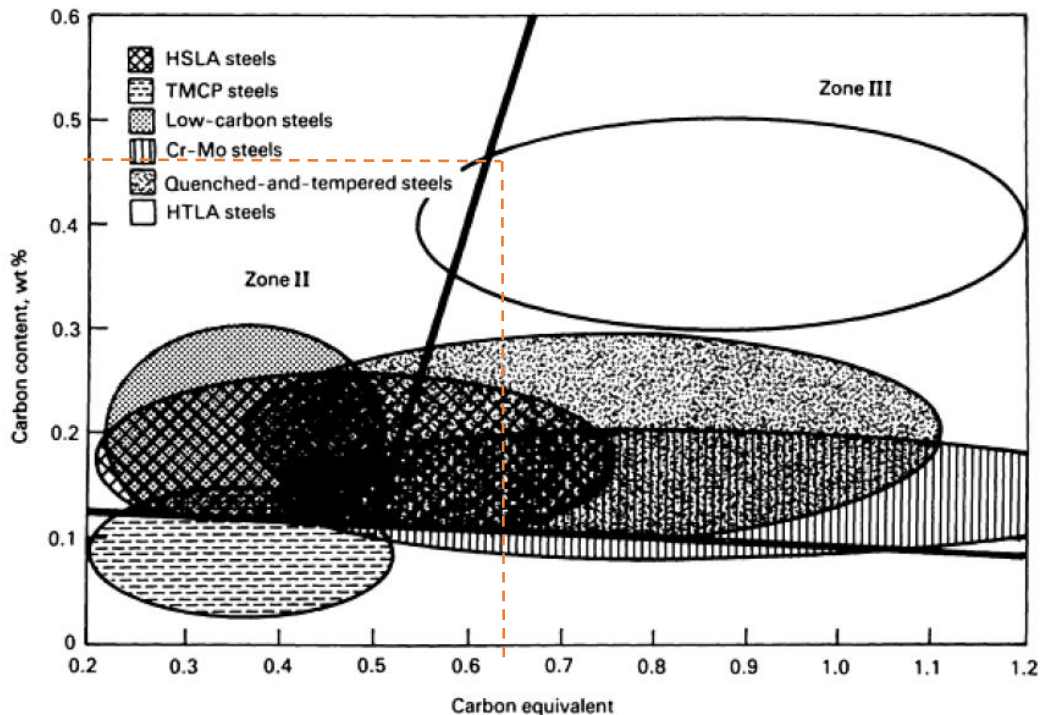
Figura 21. Diagrama de Graville (ASM Handbook Committee, 1993).

Dado que el acero evaluado se sitúa sobre la Zona III del diagrama, es probable que se produzcan microestructuras susceptibles a fisuras durante la soldadura. Esto indica la necesidad aplicar un proceso de soldadura de bajo hidrógeno, precalentamiento y tratamiento térmico post soldadura (ASM Handbook Committee, 1993).

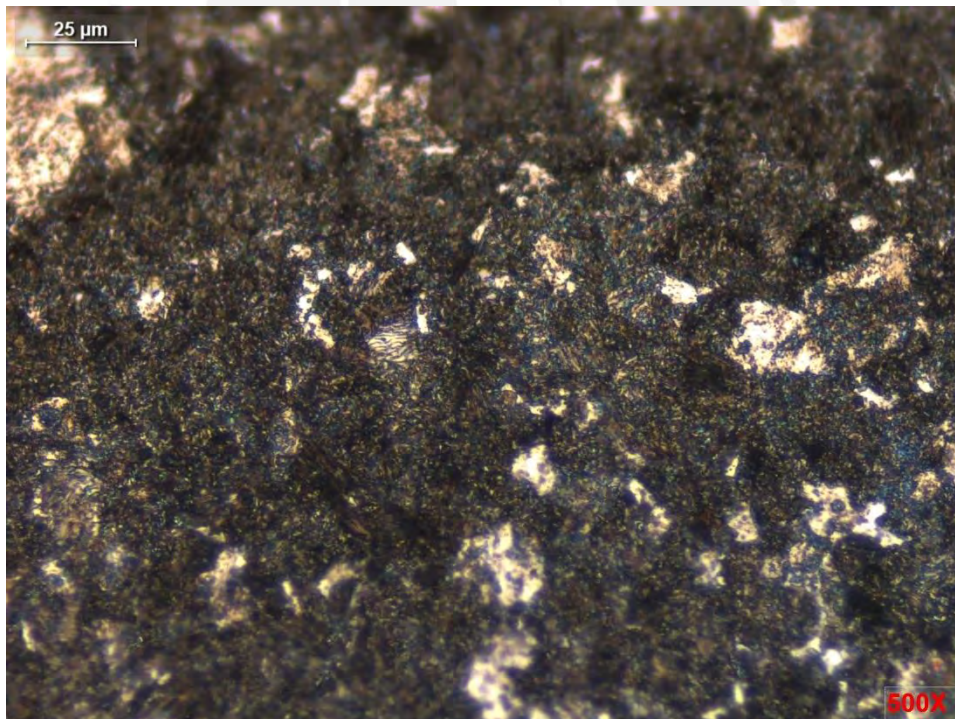
Figura 26. Metalografía en el borde de la superficie de M1. Muestra con ataque: Nital 5%. 500X.

La Figura 25 indica el borde de la superficie de la muestra M1 a 100 aumentos. No se observaron defectos en la microestructura y se pudo observar la presencia de perlita y ferrita. De igual manera, la Figura 26 muestra la misma zona de análisis a 500 aumentos. Se pudo apreciar un mayor porcentaje de perlita con granos de ferrita dispersos.

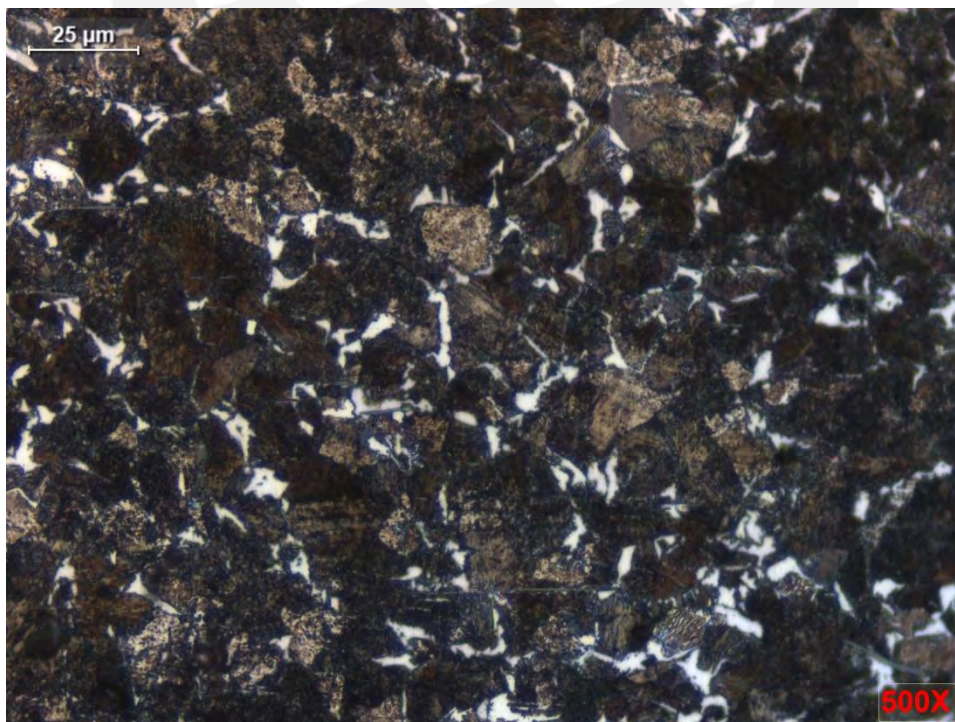
Figura 28. Metalografía en el núcleo de la superficie de M1. Muestra con ataque: Nital 5%. 500X.

La Figura 27 indica el núcleo de la superficie de la muestra M1 a 100 aumentos. La presencia de ferrita aumentó de manera gradual en la microestructura. Esto se pudo apreciar de mejor manera en la Figura 26 (500

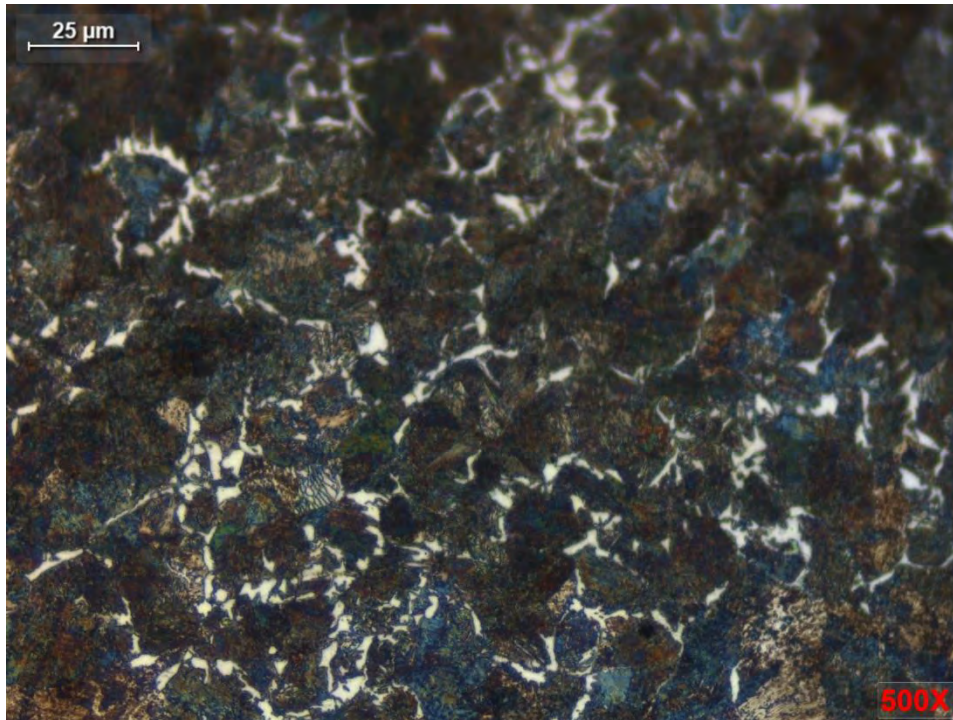
Figura 30. Metalografía en el borde de la superficie de M2. Muestra con ataque: Nital 5%. 500X.

La Figura 29 indica el borde de la superficie de la muestra M2 a 100 aumentos. Al igual que la muestra M1, no se observaron defectos en la microestructura cercana a la superficie. La Figura 30 muestra la misma zona de análisis a 500 aumentos. Se pudo observar la matriz ferrítica que contiene granos de perlita.

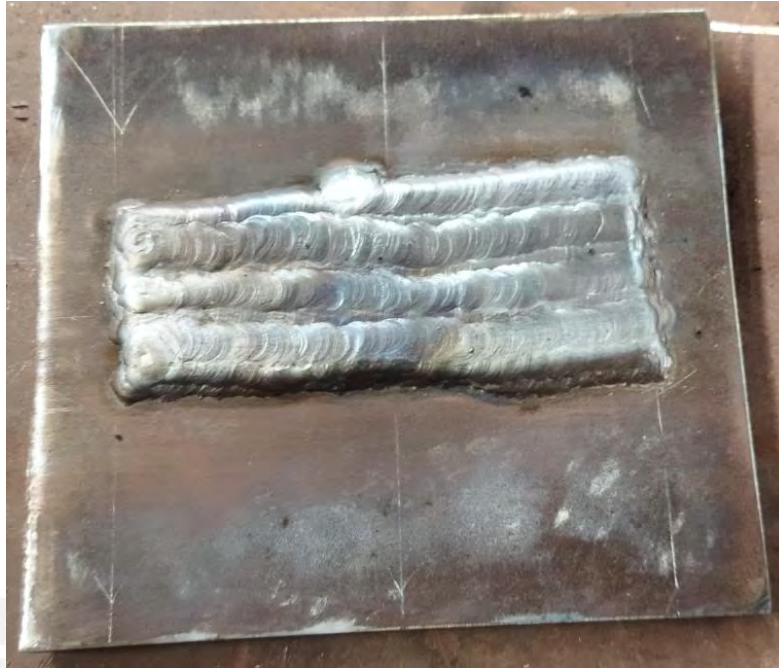
Figura 36. Placa de acero 1045 con revestimiento de soldadura.

El examen visual se realizó sobre la superficie de revestimiento en la placa de acero y no se encontraron defectos superficiales. Se registró un depósito con dimensiones de 153 x 62 mm. Además, se verificó el espesor de relleno de 5 mm (Figura 43). Se evidenció una ligera distorsión de la placa debido al aporte de calor.

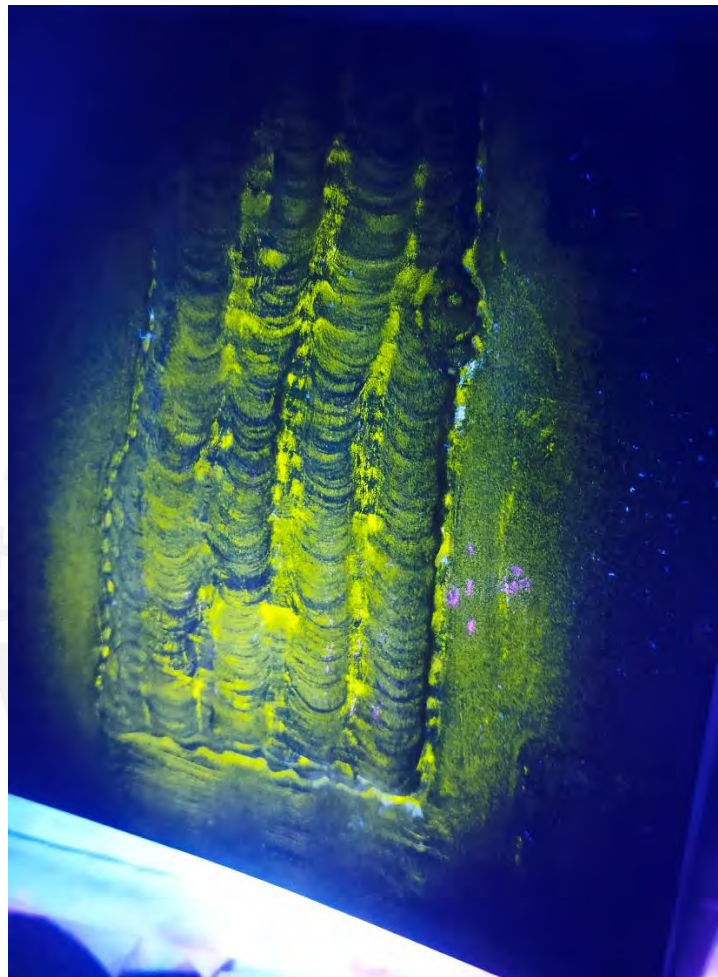
Figura 45. Superficie de soldadura ensayada con partículas magnéticas.

Durante el ensayo de partículas magnéticas sobre la superficie de soldadura (Figura 45), no se encontraron indicaciones relevantes. Las indicaciones corresponden a los bordes entre cordones de soldadura y bordes entre cordón y metal base.

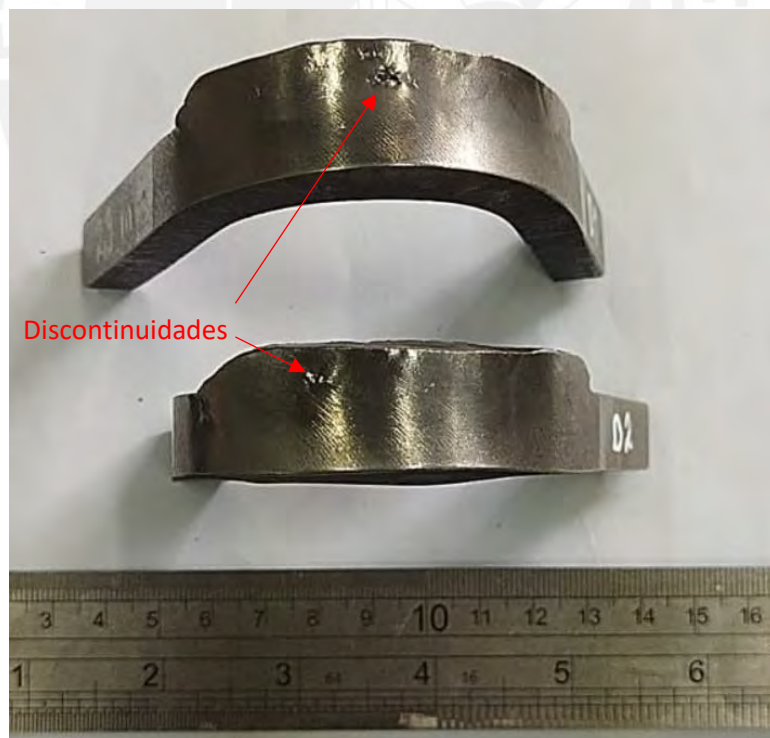
Figura 47. Cupones de soldadura sometidos a ensayo de doblado.

Las dos probetas dobladas se muestran en la Figura 47. Se pueden observar dos discontinuidades sobre la interfaz de dos cordones de soldadura.

- La probeta no debe presentar ninguna discontinuidad abierta mayor a 1/16 in [1.5 mm] en el revestimiento, medida en cualquier dirección de la superficie convexa.
- La probeta no debe presentar ningún defecto abierto mayor a 1/8 in [3 mm] en la interfaz de la soldadura después del ensayo.

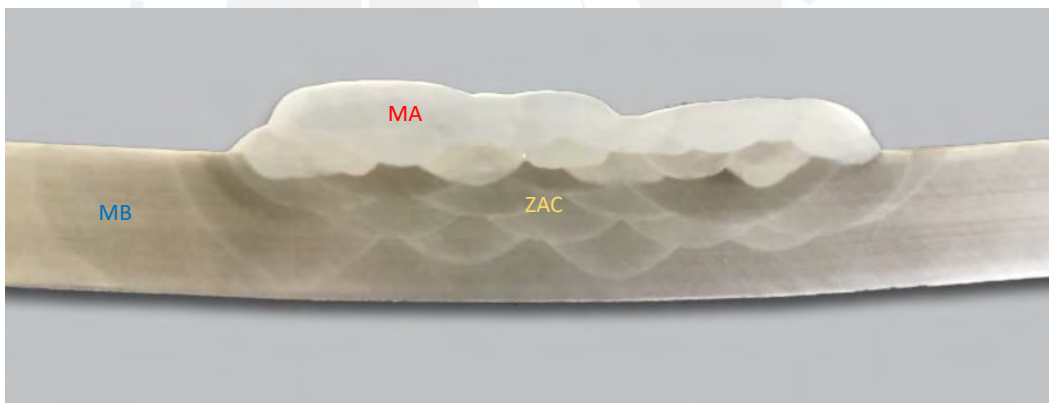
Figura 48. Macrografía de cupón de soldadura sin PWHT.

La Figura 48 muestra el resultado del macroataque sobre la cara lateral del cupón sin tratamiento térmico post soldadura. Se indican las zonas del material de aporte (MA), material base (MB) y zona afectada por el calor (ZAC).

Se puede evidenciar la diferencia de tamaño de la ZAC entre la muestra sometida a PWHT y la que no fue tratada térmicamente. El tamaño de la ZAC se reduce luego del PWHT. Además, la zona afectada por el calor se distribuye de manera uniforme sobre el espesor del material base, debido al efecto del revenido durante el PWHT.

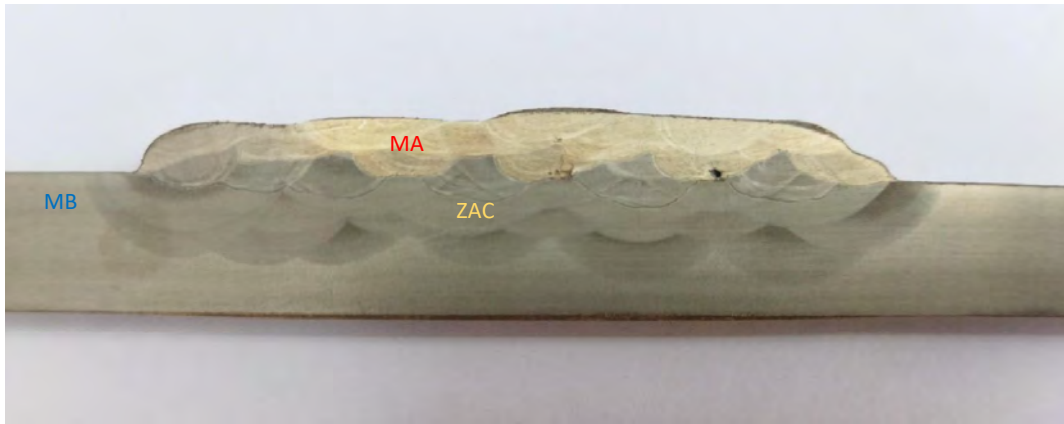
Figura 49. Macrografía de cupón de soldadura sometido a PWHT.

La Figura 49 muestra el resultado del macroataque sobre la cara lateral del cupón sometido a PWHT. De igual forma, se indican las zonas de metal de aporte, metal base y zona afectada por el calor.

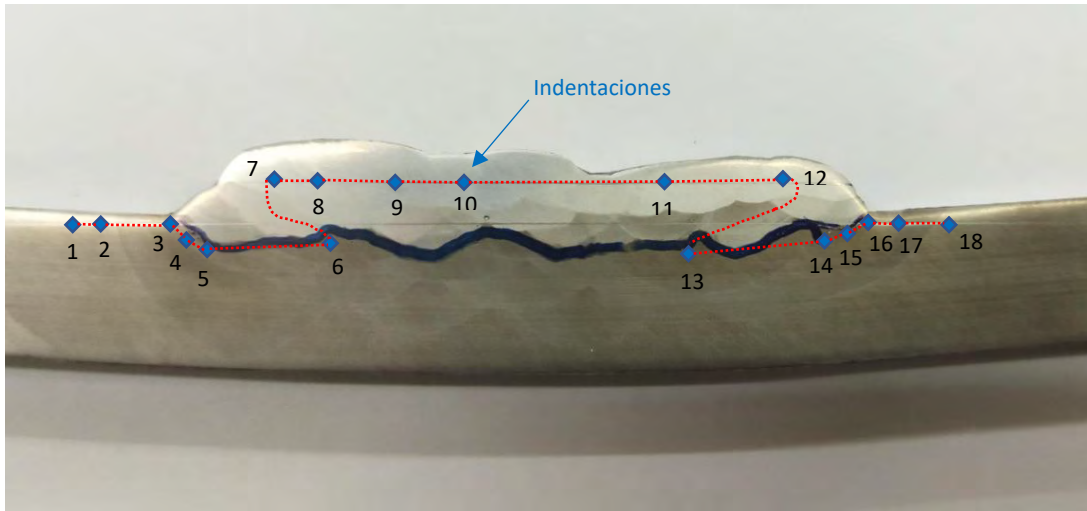
Figura 50. Barrido de dureza Vickers realizado sobre la probeta sin PWHT.

La Figura 50 muestra el barrido de dureza realizado, indicando la ubicación y el número de indentaciones realizadas sobre la probeta sin PWHT. Para la probeta con PWHT el barrido se realizó de forma similar.

La dureza máxima medida correspondió a 317 HV10 ubicada sobre el metal de aporte en la probeta sin tratamiento térmico. Así mismo, las indentaciones 3 y 16, ubicadas en el borde de la soldadura y el material base, presentaron los mayores valores de dureza de la ZAC en ambas condiciones de tratamiento térmico. Se puede observar que en las 6 y 13 hay una disminución considerable de dureza entre las condiciones de tratamiento térmico. Existe una disminución que va desde los 225 HV hasta los 190 HV, aproximadamente.

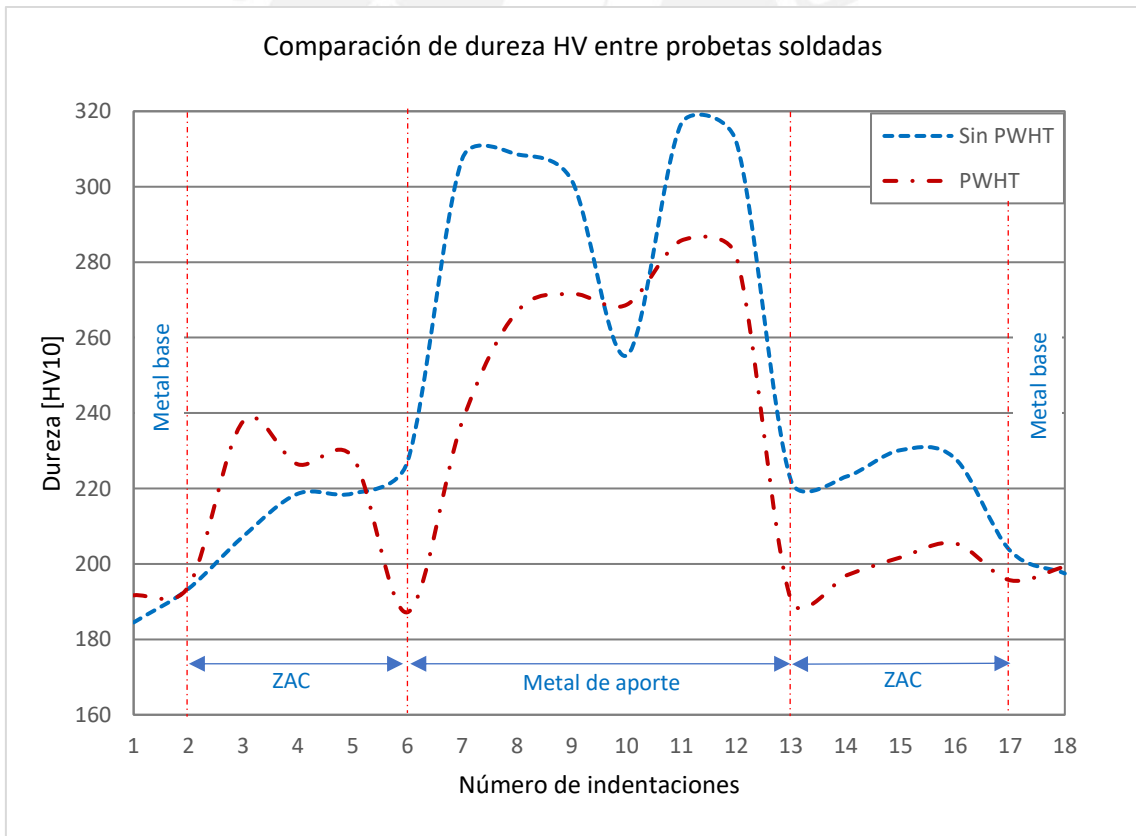
Figura 51. Gráfica comparativa de dureza en la ZAC, MB y MA entre las probetas con y sin PWHT.

Se puede evidenciar la disminución de dureza al aplicar el tratamiento térmico post soldadura en el material de aporte y la ZAC, a excepción del material base, el cual no ha sufrido variación alguna. También se puede evidenciar que el metal de aporte presenta los mayores valores de dureza.

A partir de ello, se elaboró la gráfica que se muestra en la Figura 51. Sobre esta figura se aprecia la diferencia de dureza entre las zonas ZAC, MB y MA, además de la disminución de dureza al aplicar el PWHT.

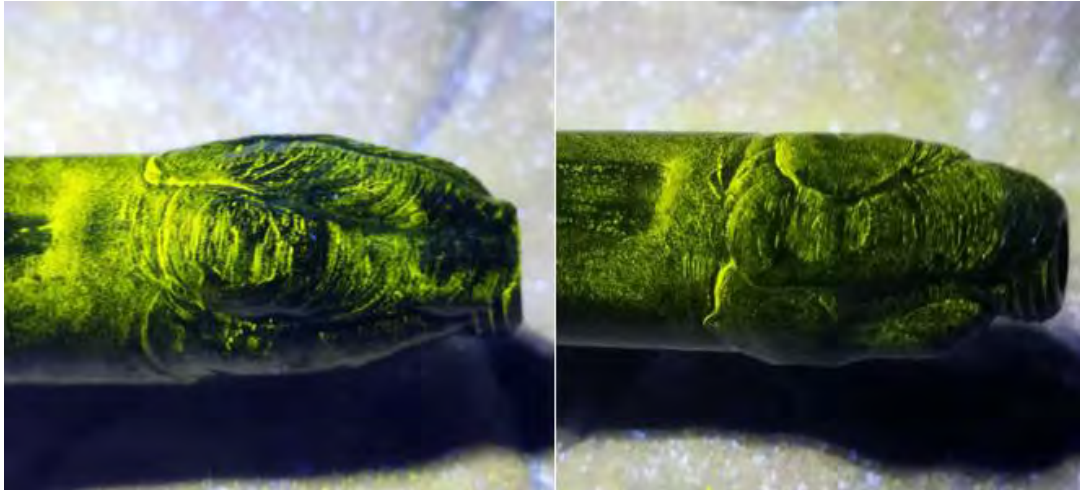
Figura 58. Aplicación de partículas magnéticas sobre cigüeñales soldados.

Se inspeccionó la superficie de relleno mediante partículas magnéticas fluorescentes (Figura 58), siguiendo el mismo procedimiento realizado en el análisis de falla y en la calificación del procedimiento.

No se encontraron indicaciones relevantes sobre las superficies de soldadura.

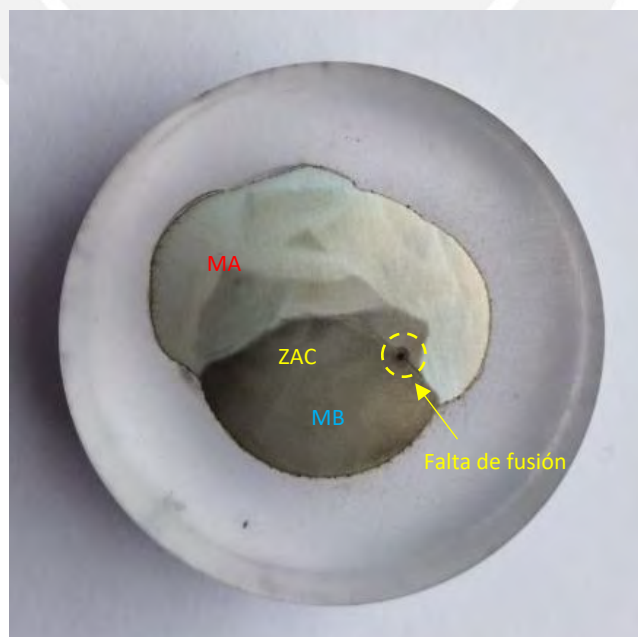
Figura 63. Macrografía de la muestra P3.

En la muestra P3 se pudo evidenciar una zona de falta de fusión en la interfaz del material de aporte y el metal base. No se observan zonas marcadas en la ZAC.

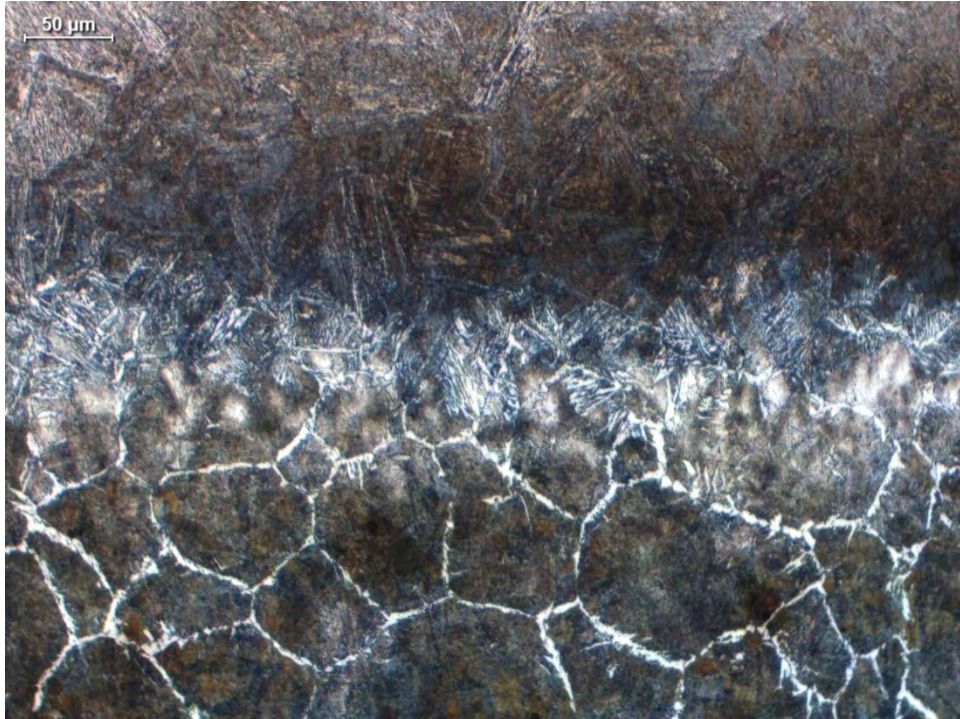
Figura 72. Metalografía de la ZAC de P1. Muestra con ataque: Nital 5%. 200X.

La zona afectada por el calor se caracterizó por la presencia de martensita rodeada una fina red de ferrita. Se observó una disminución del tamaño de los granos en donde se formó la martensita, obteniendo una red más grande en P1, en comparación con las demás muestras. Además, se pudo observar la presencia de carburos precipitados en P4 y en una mayor concentración en P3. El contraste de las muestras indicó una mayor presencia de martensita en P4, disminuyendo hasta la muestra P1. A un mayor aumento, en P1, se observó el efecto del revenido sobre la martensita, con la presencia de martensita acicular distribuida de manera uniforme. Además, se pudo observar una similitud en las metalografías de P1 y P4, con diferencias en la forma y grosor de la red de ferrita, contraste y en la uniformidad de los granos.

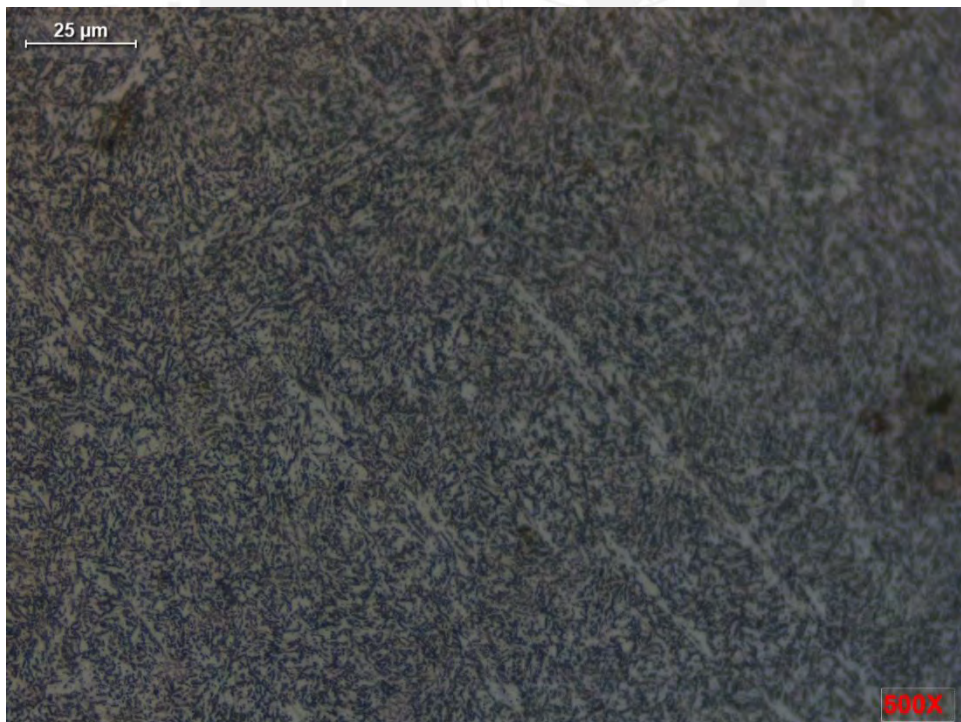
Figura 79. Metalografía del MA de P4. Muestra con ataque: Nital 5%. 500X

En las metalografías correspondientes al metal de aporte se observó una matriz homogénea compuesta principalmente de cromo y molibdeno. El contraste de cada muestra varió desde P1 hasta P4, mostrándose un metal más claro en P1 y más oscuro en P4. Se evidenció una estructura dendrítica en las muestras, con dendritas más grandes en P1 y reduciéndose hasta P4 en una forma más compacta y agrupada. En P4 se pudo observar la presencia de dendritas más pequeñas y agrupadas.
