PONTIFICIA UNIVERSIDAD CATÓLICA DEL PERÚ

**MEJORA EN EL DISEÑO Y GESTIÓN DE LA INTERSECCIÓN DE LAS
AVENIDAS PRÓCERES DE HUANDOY – ALFREDO MENDIOLA**

Tesis para obtener el título profesional de Ingeniera Civil

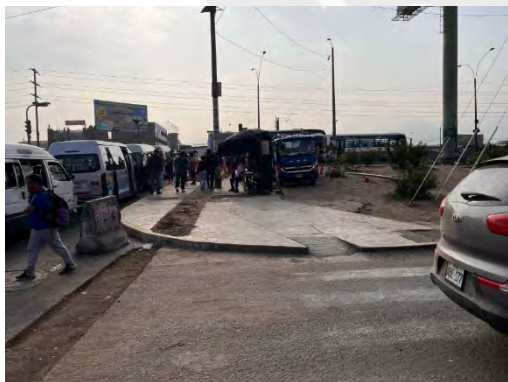
Foto 11: Cruceo peatonal desgastado y acera peatonal rota en la Av. Alfredo Mendiola.
