**ANÁLISIS DE VULNERABILIDAD SÍSMICA DE VIVIENDAS DE
DOS PISOS DE ADOBE EXISTENTE EN LIMA**

Tesis para optar el Título de **Ingeniero Civil**, que presenta el bachiller:

Lima, Agosto de 2014

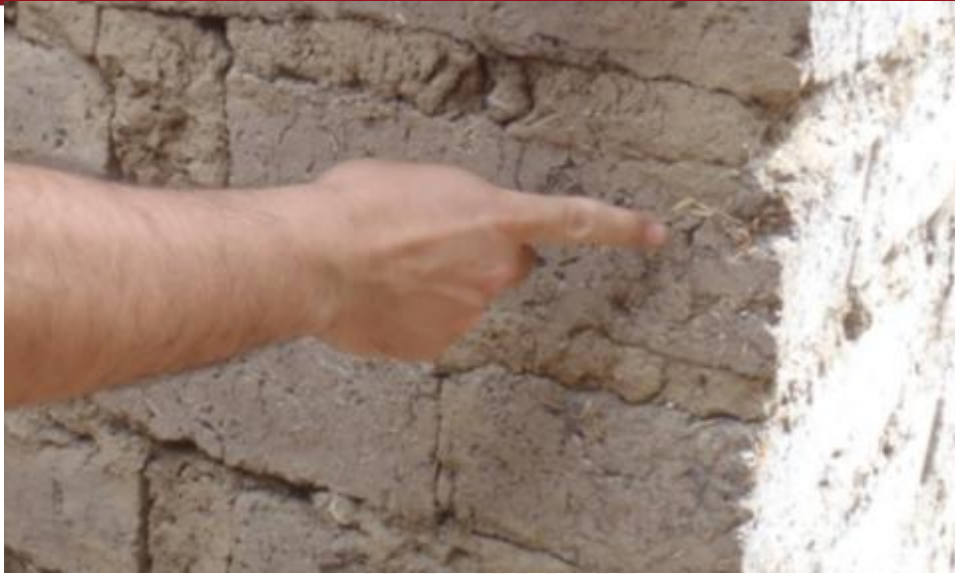
En la ciudad de Canta se pudo contactar a un poblador, Orlando Sosa, quien se dedicaba a fabricar adobes con paja y luego venderlos a pedido, se pudo apreciar que estos adobes tenían una mayor cantidad de arcilla por su color rojizo, como se puede ver en la Fig.9.

Fig.9 Adobes con paja en la ciudad de Canta.

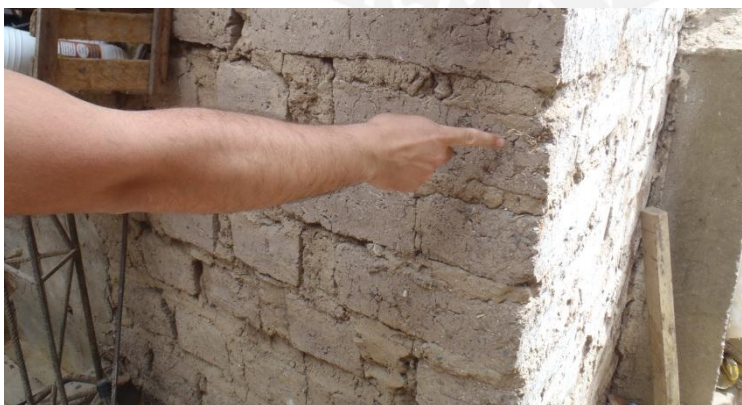
El mortero de asiento se hace con el mismo tipo de tierra con la que se construyó los adobes. En algunos casos al mortero también se le adiciona paja para mejorar su resistencia a la tensión. En general el espesor de las juntas de mortero es del orden de 2 cm. Se pudo apreciar que el material del mortero era el mismo del adobe por su composición. (Fig.10)

Fig.10 Mortero de pega de 2cm de espesor, se utiliza el mismo material que para los adobes

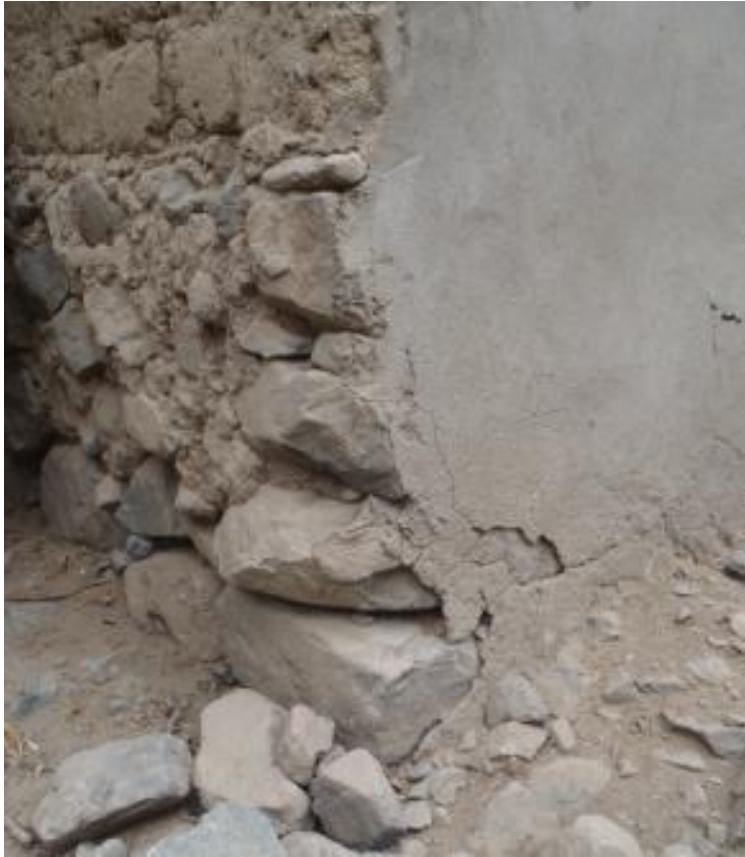
Fig.11 Sobrecimiento tarrajado con mortero de cemento (lateral) y no tarrajado (posterior) de una vivienda en el pueblo de Apan.

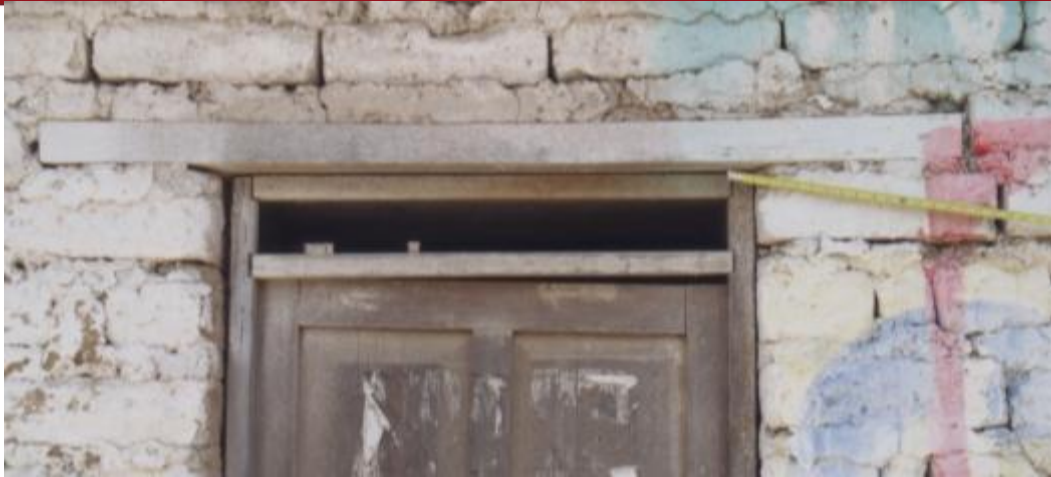
Los vanos de las puertas y ventanas presentan dinteles constituidos por dos o más vigas de madera, cuya sección aproximada es de 0.30 m x 0.80 m ver fig. 15 y 16 las cuales se empotran en el muro al menos 0.40 m a cada lado del vano.

Fig.15 Vano de puertas con dintel, vivienda en Apan.

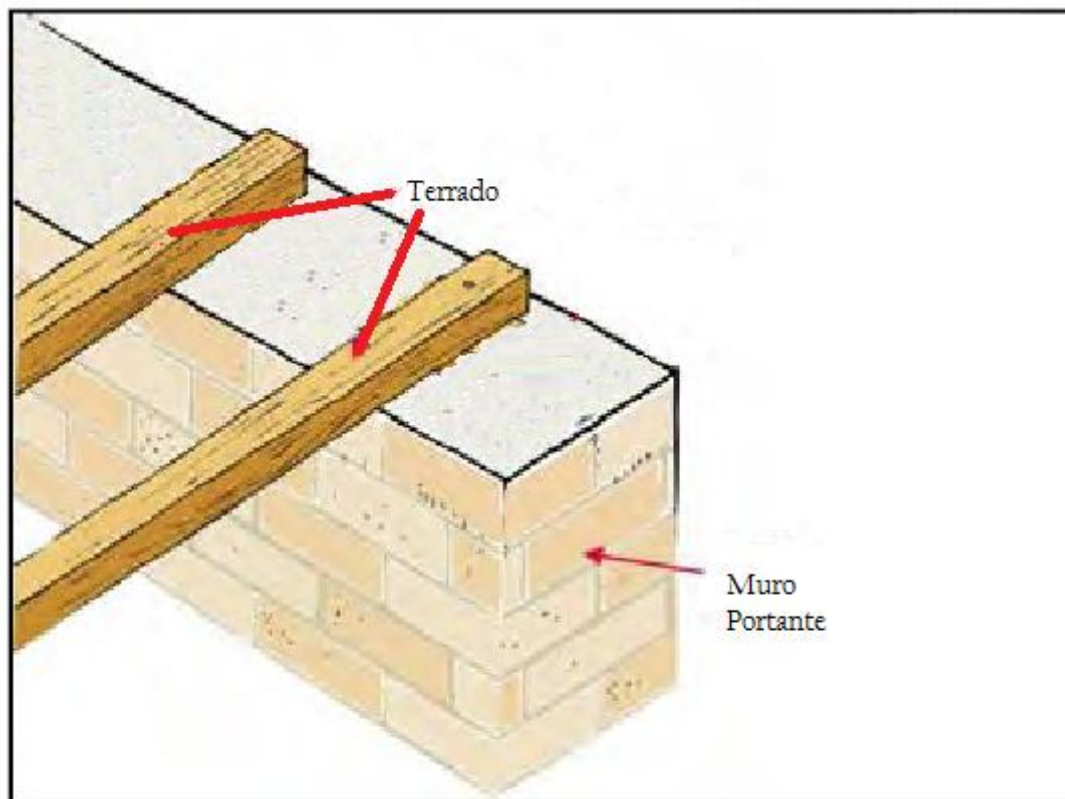
vigas cumplen la función de transmitir las cargas verticales del entrepiso hacia los muros. Las dimensiones usuales en la zona son de 2"x 6" y su espaciamiento es de 0.80m aproximadamente. Estas vigas también cumplen la función de conectar a estos muros, aunque no se hicieron con esa función ayudan a un mejor comportamiento sísmico. La conexión de estas vigas con los muros es simplemente apoyada en el muro, por lo que no es tan eficiente como si estuviera clavada a una solera o al muro(Fig. 17).

Fig.17 Terrados y cubiertas de las casas

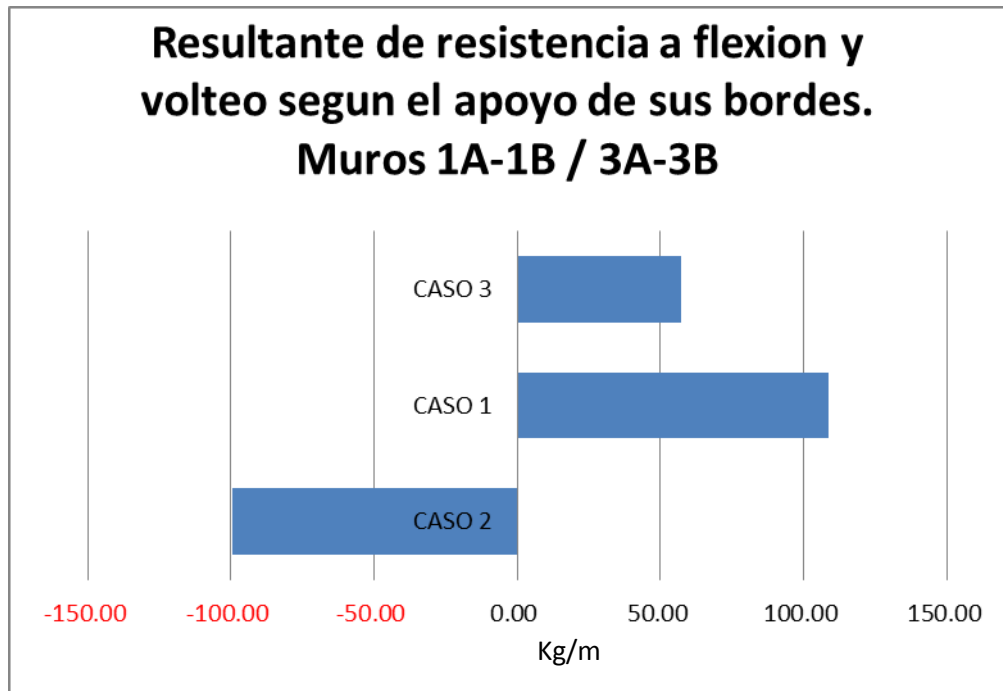
Fig.35 Resultante de resistencia a flexión y volteo según el apoyo de sus bordes

En el primer análisis numérico de los muros 1A-1B / 3A-3B se puede concluir que los muros resistirán los esfuerzos de sollicitación sísmica para sismos severos si su condición de apoyo es según el Caso 1 o el Caso 3 para un

esfuerzo estático de 0.4g. Si el muro se apoya solo en los laterales como en el Caso 2 este muro no resistirá los esfuerzos solicitados para un esfuerzo estático de 0.4g dado que el resultado de la resistencia a flexión es negativo.

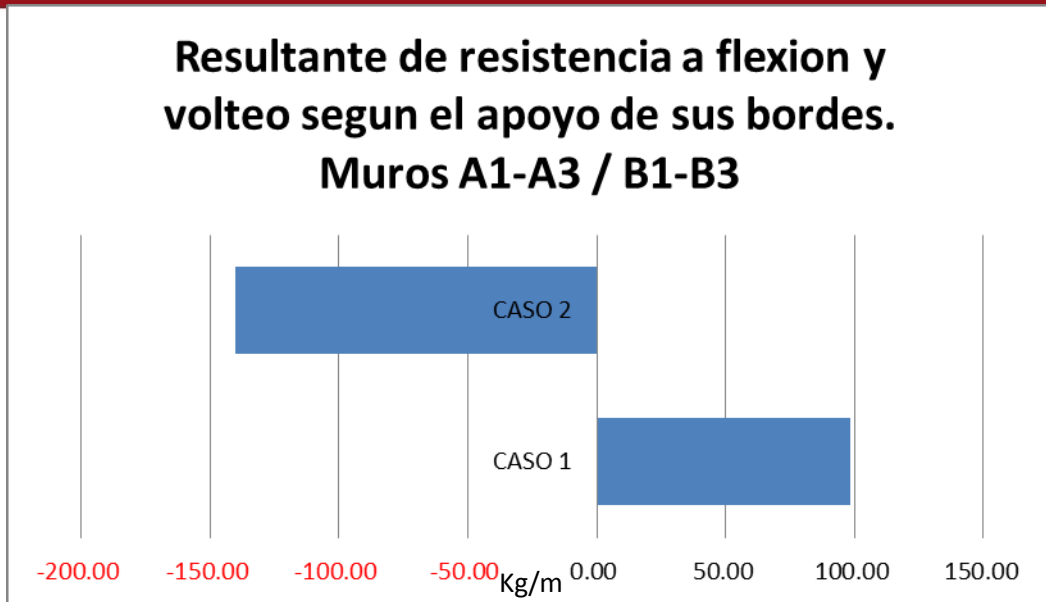
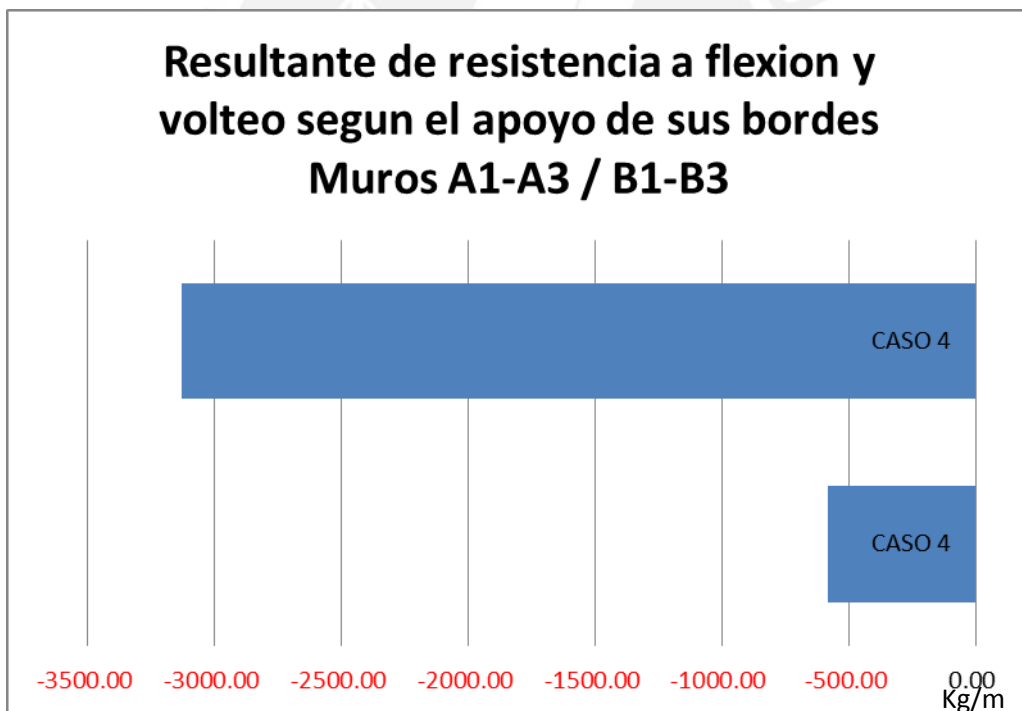
Fig.36 Resultante de flexión y volteo según el apoyo de sus bordes caso 4

En el segundo análisis numérico de los muros A1-A3 / B1-B3 se puede concluir que los muros resistirán los esfuerzos de sollicitación sísmica para sismos severos si su condición de apoyo es según el Caso 1 o el para un esfuerzo estático de 0.4g. Si el muro se apoya de alguna otra manera o no este muro no resistirá los esfuerzos solicitados para un esfuerzo estático de 0.4g.

Después de haber analizado los muros del segundo nivel que serían los primeros en fallar por sollicitaciones de flexión en una eventualidad sísmica,

podemos darnos cuenta de que mientras estén arriostrados en la parte superior estos muros se evitara el volteo de estos, sin embargo cuando estos muros no tienen un apoyo en la parte superior y a pesar de que están arriostrados en los lados, estos se verán expuestos a esfuerzos que generan su falla por flexión o en su defecto, volteo.

En las viviendas analizadas pudimos darnos cuenta de que los muros de segundo nivel no están arriostrados en la parte superior y por lo consiguiente son propensos a fallar.

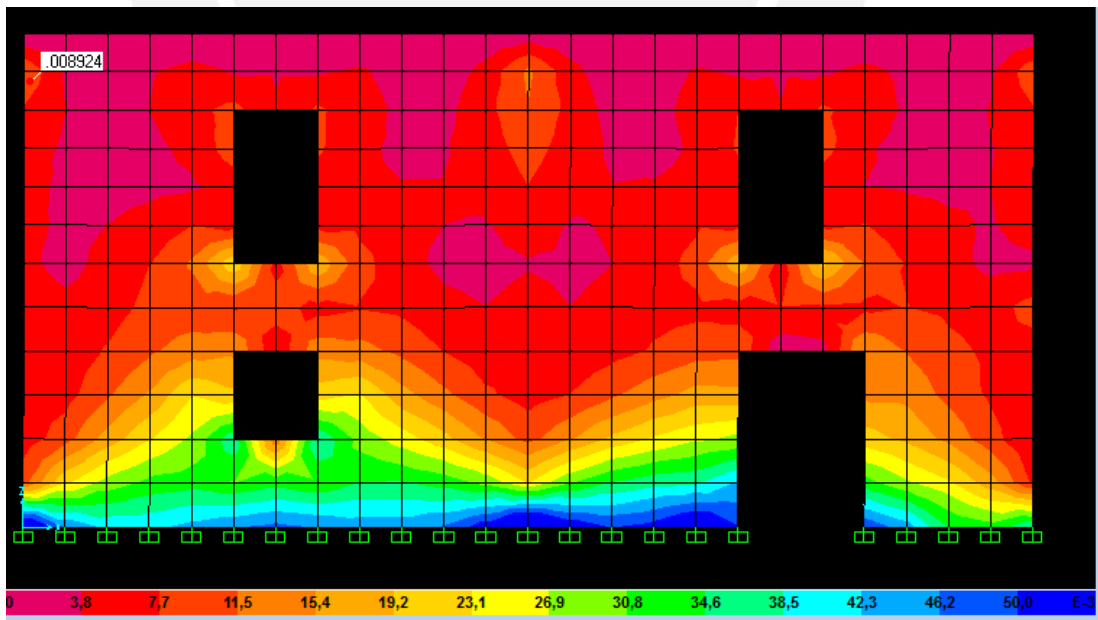
Fig.38 Momentos en Vivienda de abobe x 10-3 (Ton-m/m).

En este primer modelo se puede apreciar que los muros se comportan como que estuvieran en volado desde la parte inferior por la concentración de esfuerzo de momentos en la parte inferior como un solo elemento en vibración de 4.50m de alto, del mismo modo se aprecia concentraciones de momento en las esquinas de la vivienda. También se puede apreciar que hay esfuerzos mayores a 0.4 tn/m² en el centro del muro que generará grietas en el adobe. Los esfuerzos cortantes en este caso son bajos ya que el muro esta en movimiento libre y no restringido. En este modelo no se consideran las viguetas del entrepiso que restringen los movimientos de los muros y conectan los muros de longitud mayor. Este caso se daría cuando el entrepiso ni el techo están conectados a los muros.

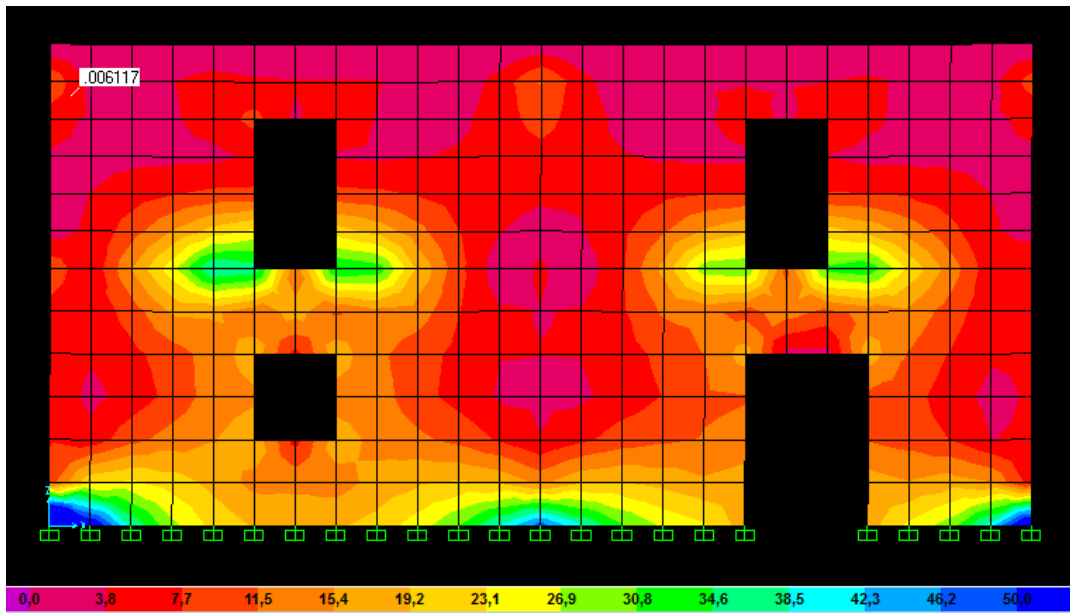
Fig.41 Momentos en Vivienda de abobe x 10-3 (Ton-m/m).

Este segundo modelo muestra que la distribución de momentos ya no solo es en la parte inferior sino en la parte superior e inferior de la vivienda. Al distribuirse estos momentos se han reducido en la base de la vivienda y en las esquinas hasta en un 46%.

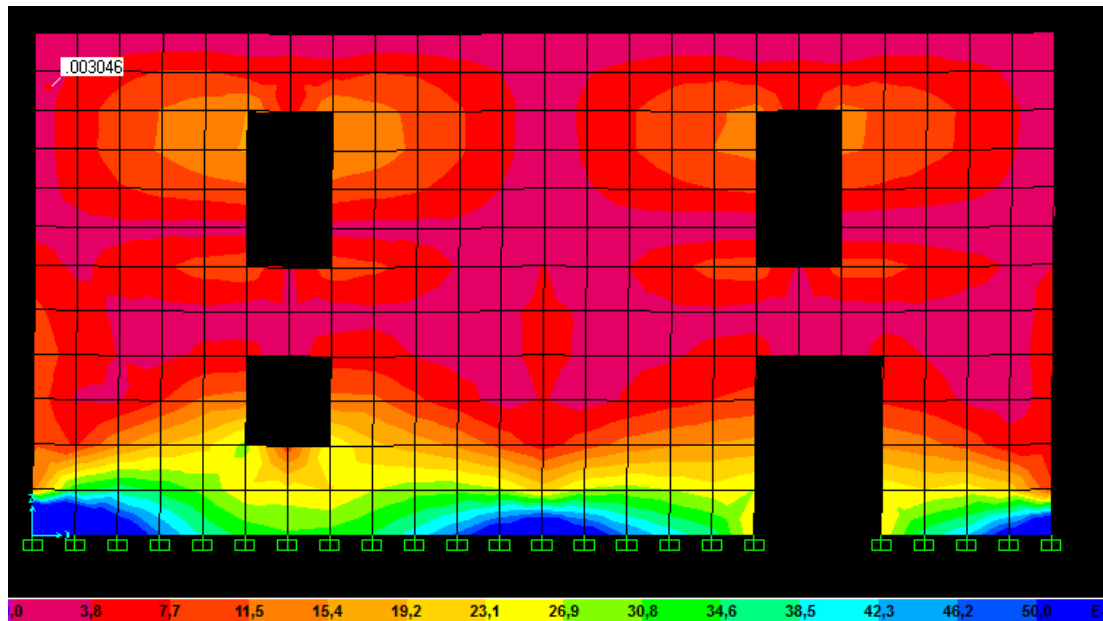
Fig.44 Momentos en Vivienda de adobe x 10-3 (Ton-m/m).

Este tercer modelo muestra que la distribución de momentos es mucho más homogénea, con una ligera concentración en la parte inferior. Al distribuirse estos momentos conectando la parte superior de la vivienda se reducen momentos en las esquinas de la vivienda hasta en un 103% a comparación del modelo anterior.

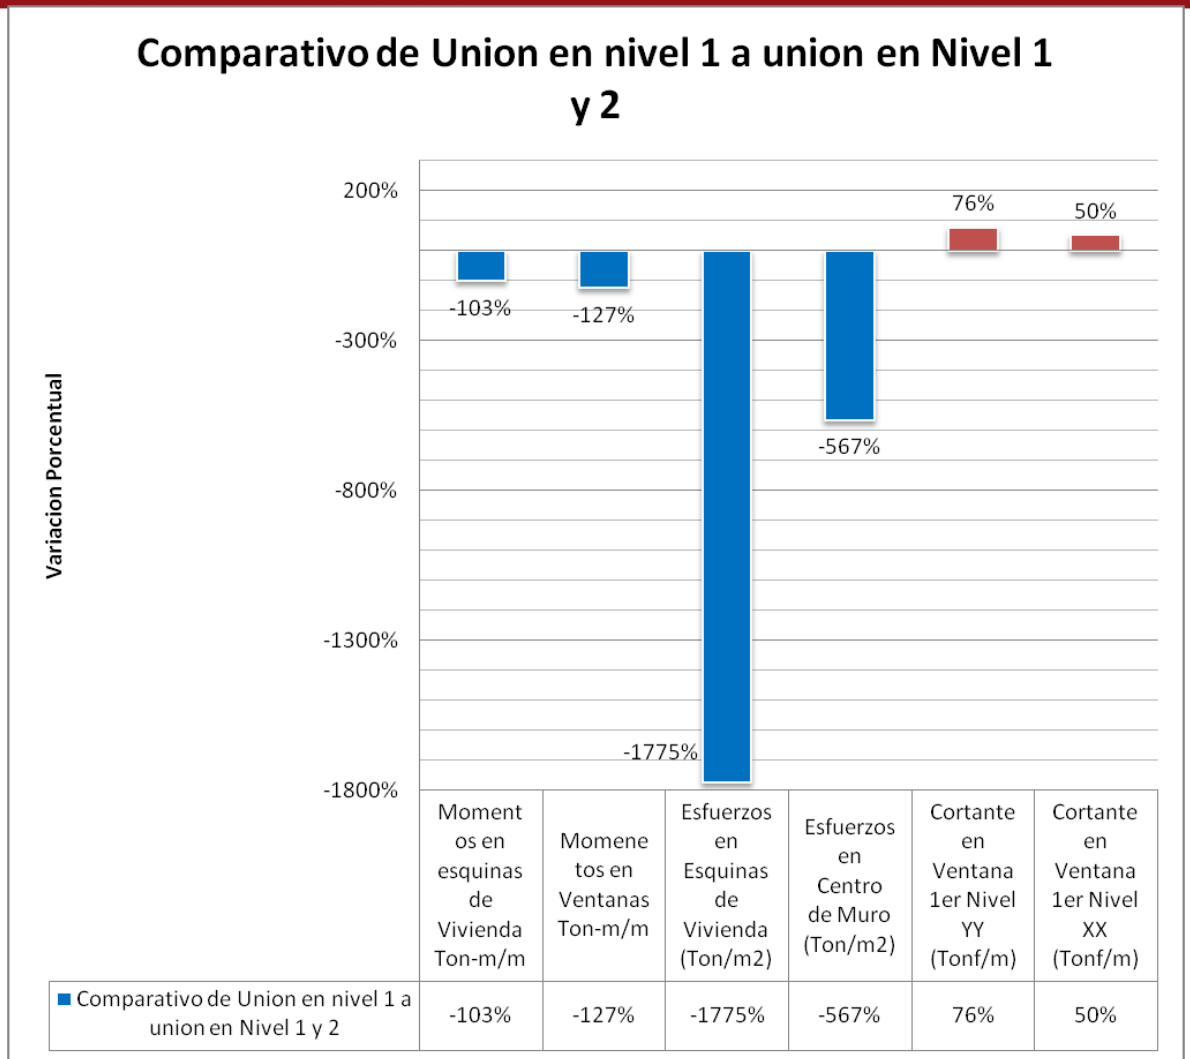
Fig.48 Grafica de variaciones porcentuales en Esfuerzos según SAP

En este comparativo de modelos matemáticos en SAP se puede apreciar que una buena conexión de muros reduce grietas por esfuerzos de tracción y también momentos en esquinas de casas que generan separación de muros. Se puede apreciar también que los esfuerzos cortantes aumentan significativamente pero sin llegar a afectar a la vivienda.
