**ANÁLISIS DEL ÍNDICE DE CONDICIÓN DE PAVIMENTO UTILIZANDO UN
VEHÍCULO AÉREO NO TRIPULADO EN LA AVENIDA CONFRATERNIDAD DE
LA CIUDAD DE ANDAHUAYLAS**

Tesis para obtener el título profesional de Ingeniero Civil

Alex Rodas Guizado

Lima, Diciembre, 2025

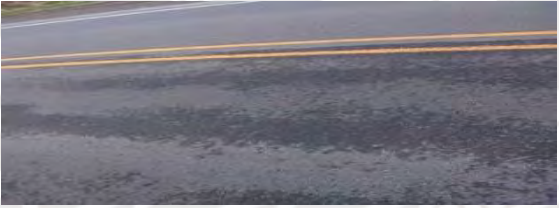
<p>Figura 6: Falla tipo exudación. <i>Tomado de "Cálculo del índice de condición del pavimento flexible en la Av. Luis Montero, Distrito de Castilla". Rodríguez, 2009.</i></p>	<p>L: Coloración tenue, ligera migración del ligante. M: Asfalto pegajoso, adherencia en clima cálido. H: Acumulación visible, superficie húmeda y adhesiva incluso en clima frío.</p>
<p>Nº3 Agrietamiento en bloque</p>

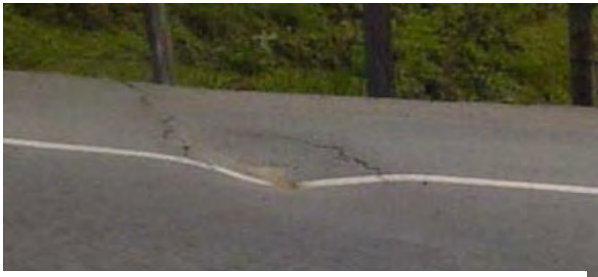
<p>Figura 8: Falla tipo abultamientos y hundimientos.</p> <p>Tomado de “Cálculo del índice de condición del pavimento flexible en la Av. Luis Montero, Distrito de Castilla”. Rodríguez, 2009.</p>	<p>L: Leves ondulaciones o depresiones que no afectan significativamente la calidad de tránsito.</p> <p>M: Deformaciones moderadas con impacto perceptible en el confort de circulación.</p> <p>H: Protuberancias o hundimientos pronunciados que comprometen la seguridad y funcionalidad de la vía.</p>
<p>N°5 Corrugación</p>

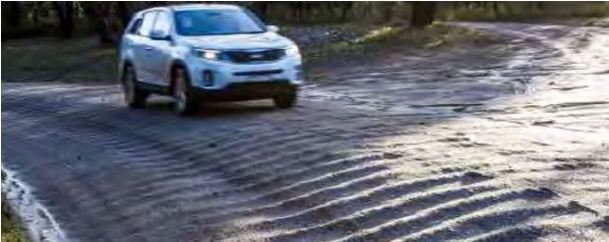
<p>Figura 9: Falla tipo corrugación.</p> <p>Tomado de “Cálculo del índice de condición del pavimento flexible a la Av. Don Bosco - Piura usando drones”. Fiestas & Merino, 2018.</p>	<p>L: Ondulaciones leves, perceptibles, pero sin afectar la funcionalidad.</p> <p>M: Cimas más marcadas, afectan el confort y estabilidad en la conducción.</p> <p>H: Ondulaciones severas, comprometen la seguridad y requieren intervención.</p>

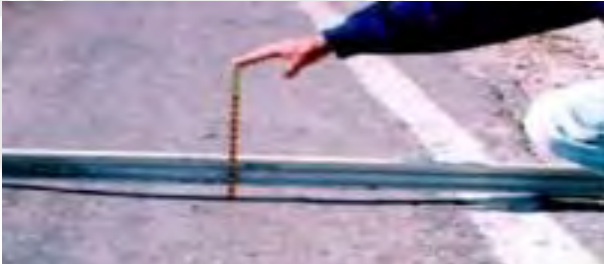
<p>Figura 10: Fallas tipo depresión.</p> <p>Tomado de “Cálculo del índice de condición del pavimento flexible a la Av. Don Bosco - Piura usando drones”. Fiestas & Merino, 2018.</p>	<p>L: Depresiones de 13 a 25 mm, sin afectar la estabilidad del vehículo.</p> <p>M: Depresiones entre 25 y 50 mm, generan incomodidad al transitar.</p> <p>H: Depresiones > 50 mm, riesgo de pérdida de contacto neumático-pavimento</p>
<p>N°7 Grieta de borde</p>

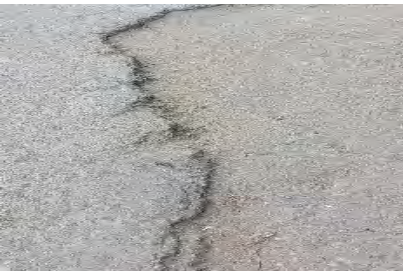
<p>Figura 11: Falla tipo grieta de borde.</p> <p>Fuente propia.</p>	<p>L: Fisuramiento sin desprendimiento ni fragmentación.</p> <p>M: Presencia de fisuras con deterioro parcial del borde.</p> <p>H: Fragmentación extensa a lo largo del borde del pavimento</p>

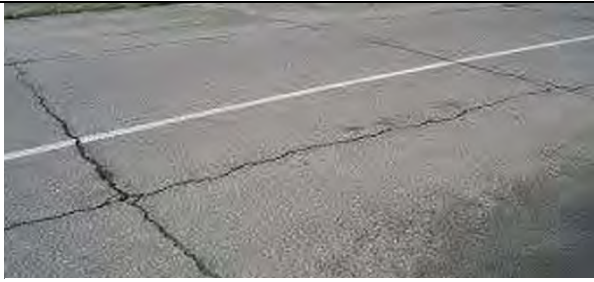
<p>Figura 12: Falla tipo grieta de reflexión de junta. Tomado de "Concrete Pavement Distress Assessments and Solutions". Ayers et al., 2018.</p>	<p>L: Grieta con ancho < 10 mm o de cualquier ancho con material de relleno en buen estado. M: Grieta sin relleno entre 10 mm y 76 mm, o > 76 mm con fisuras aleatorias leves en su entorno. H: Grieta > 76 mm sin relleno, o con pavimento fracturado severamente alrededor.</p>
<p>N°9 Desnivel carril / berma</p>

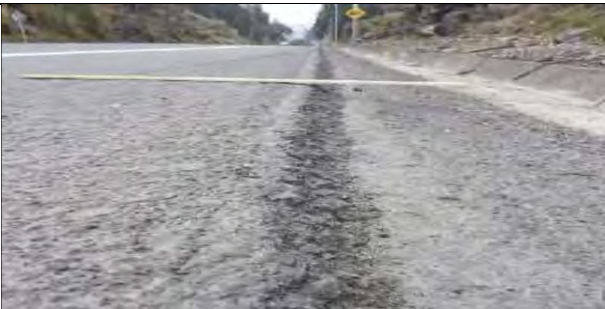
<p>Figura 13: Falla tipo desnivel carril / berma. Tomado de "Cálculo del índice de condición del pavimento flexible a la Av. Don Bosco - Piura usando drones". Fiestas & Merino, 2018.</p>	<p>L: Diferencia de elevación entre 25 y 50 mm. M: Diferencia entre 50 y 100 mm. H: Diferencia superior a 100 mm</p>
<p>N°10 Grietas longitudinales y transversales</p>

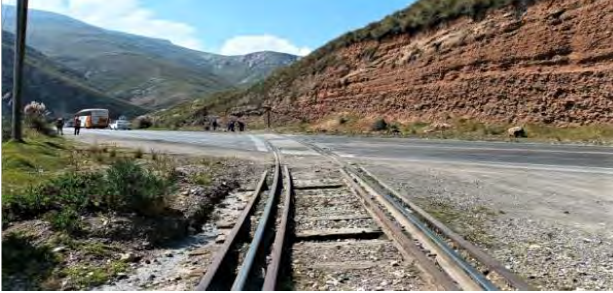
<p>Figura 18: Falla tipo cruce de vía férrea. Tomado de Ministerio de Transportes y Comunicaciones, 2018.</p>	<p>L: Cruzamiento no afecta la calidad de tránsito ni genera deformaciones significativas. M: Hundimientos o elevaciones moderadas que provocan incomodidad al circular. H: Deformaciones pronunciadas que comprometen la seguridad o estabilidad vehicular.</p>

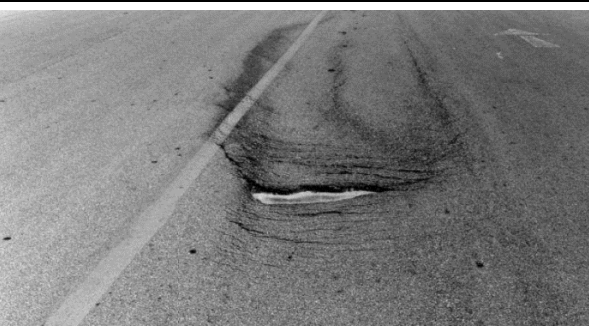
<p>Figura 20: Falla tipo desplazamiento. Tomado de "Cálculo del índice de condición del pavimento flexible a la Av. Don Bosco - Piura usando drones". Fiestas & Merino, 2018.</p>	<p>L: Desplazamientos mínimos pero visibles, sin afectación funcional. M: Desplazamientos medibles, generan incomodidad en la conducción. H: Desplazamientos severos, afectan la calidad de tránsito y obligan a reducir la velocidad.</p>
<p>N°17 Grietas parabólicas</p>

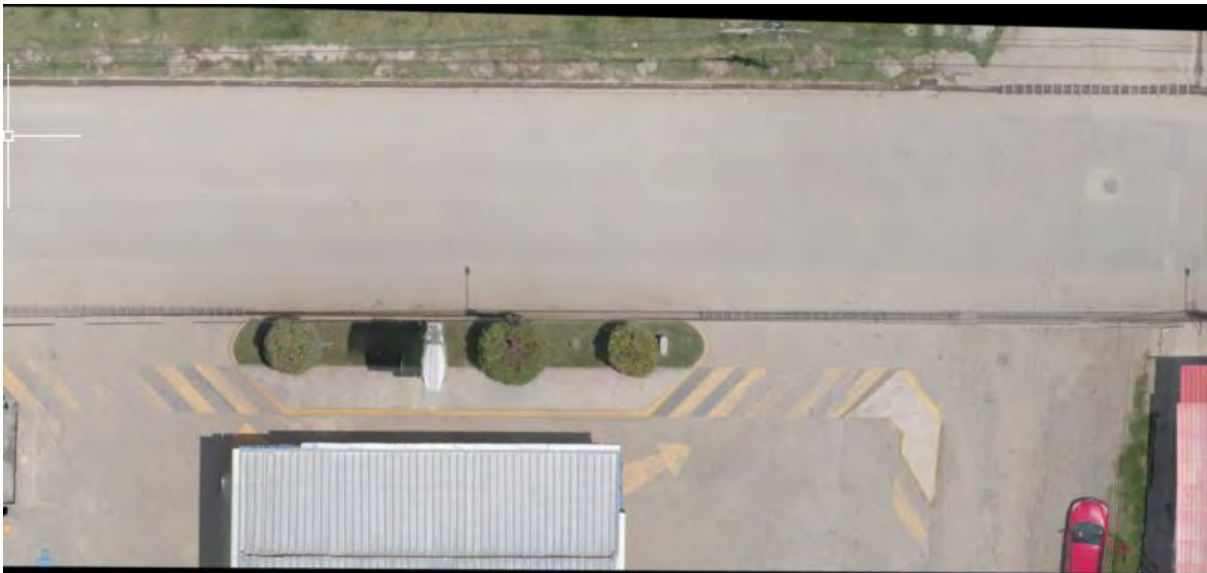
Figura 40: Ortomosaico importadas en el programa *Agisoft PhotoScan*.

El software generó la ortofotografía correspondiente al tramo procesado; no obstante, en ciertos sectores se identificaron vehículos estacionados sobre la vía. Estos elementos fueron eliminados mediante un proceso de depuración, que incluyó la remoción de vehículos y otros objetos que interferían con la visibilidad de la superficie. En la Figura 40 se aprecia la ortofoto generada correspondiente al tramo 05.

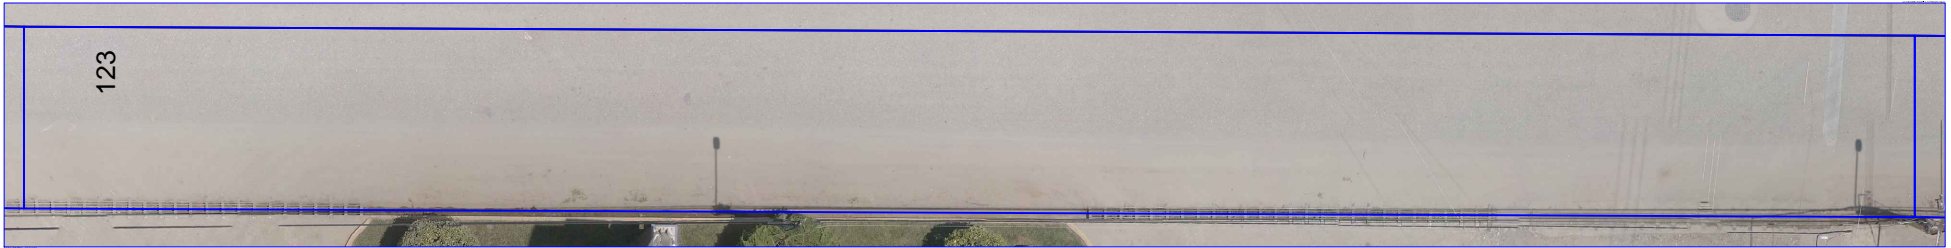
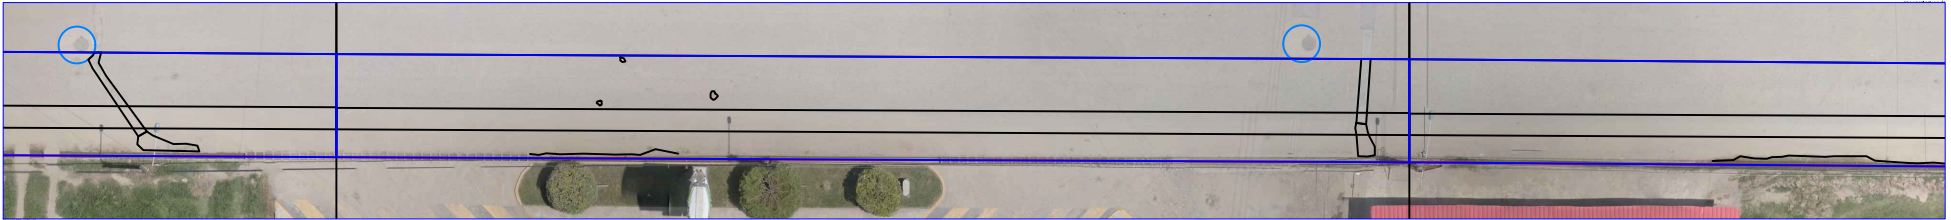
TRAMO 05

En esta etapa, a partir de la ortofoto obtenida, se registraron todas las fallas presentes en el pavimento. La Figura 41 muestra la ortofoto del Tramo 05, donde se identificaron y delimitaron las áreas afectadas. Dichas marcas permiten ubicar con precisión cada tipo de deterioro, constituyendo la base para el metrado y posterior cálculo del PCI.

Como resultado del levantamiento, se identificaron y metraron las fallas presentes en el tramo analizado; dicho proceso se realizó en Autodesk Civil 3D, donde se importó el ortomosaico generado en Agisoft PhotoScan en escala real, permitiendo delimitar con precisión cada tipo de deterioro y obtener sus dimensiones exactas. Toda la información correspondiente al metrado y registro de fallas se encuentra respaldada en el Anexo A: Formatos de cálculo del PCI de cada tramo y en el Anexo B: Planos de ortofoto y metrado de fallas de la Av. Confraternidad.

- ✓ 1,35 m² de fisuración de piel de cocodrilo con severidad leve.
- ✓ 6,98 m de grieta de borde de baja severidad.
- ✓ 0,17 m² de parcheo con severidad baja.
- ✓ 2,465 m² de parcheo con severidad media.
- ✓ 3 huecos con severidad leve.
- ✓ 50 m² de pulimiento de asfalto.

De acuerdo con la tabla de clasificación del PCI, este valor ubica el pavimento de la UM-05 en la categoría “Bueno”, lo que indica que presenta deterioros superficiales localizados, siendo recomendable la ejecución de mantenimiento preventivo para conservar su funcionalidad estructural y de servicio.

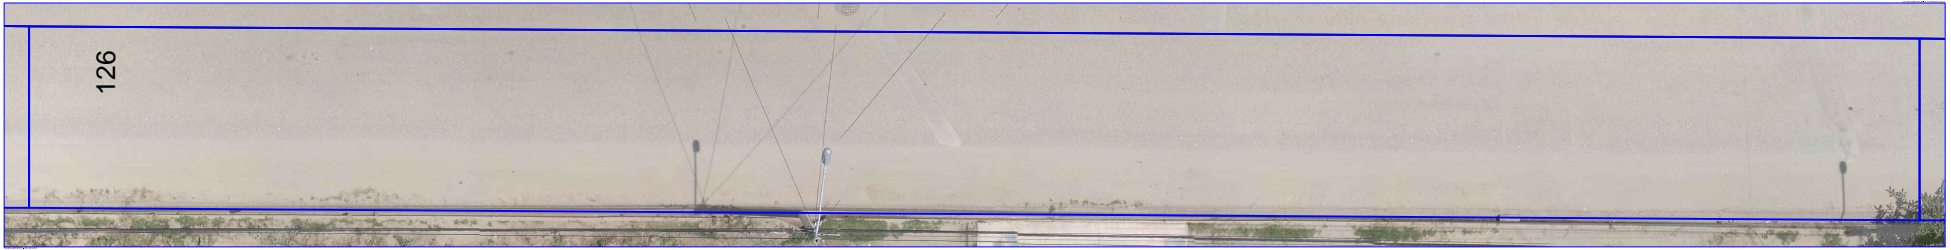
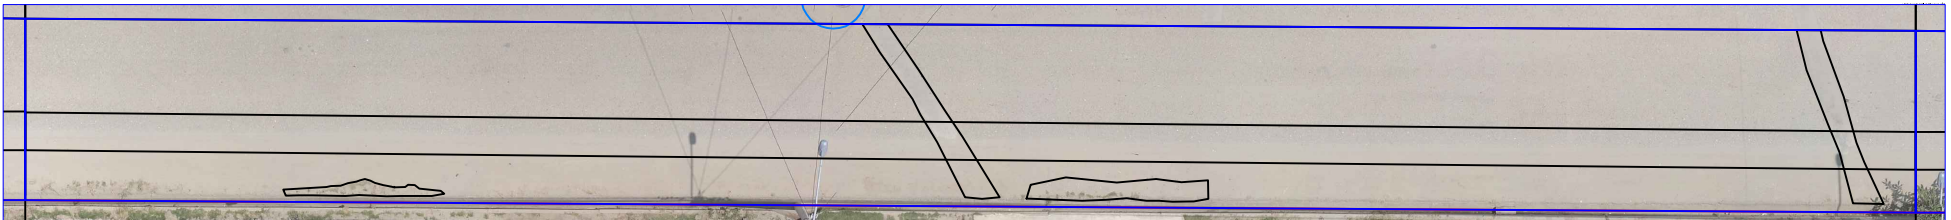
TRAMO 11

METRADO DE FALLAS 11

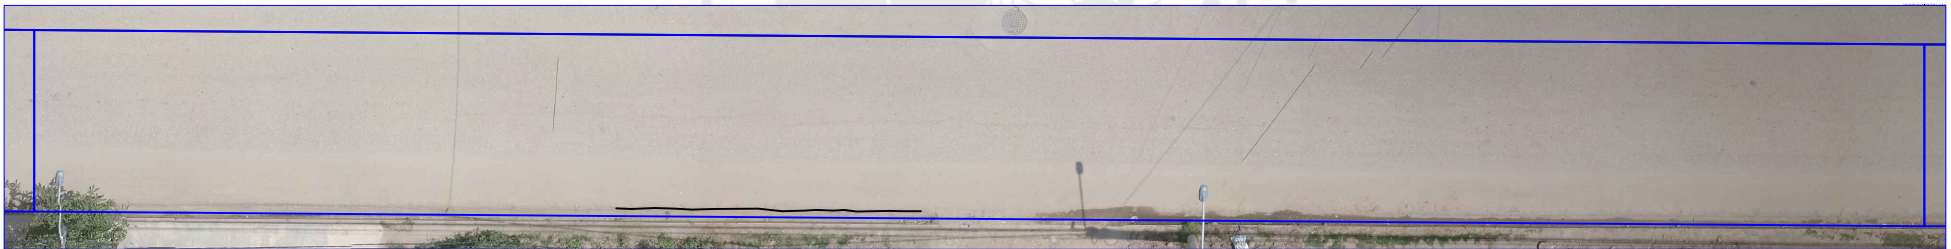
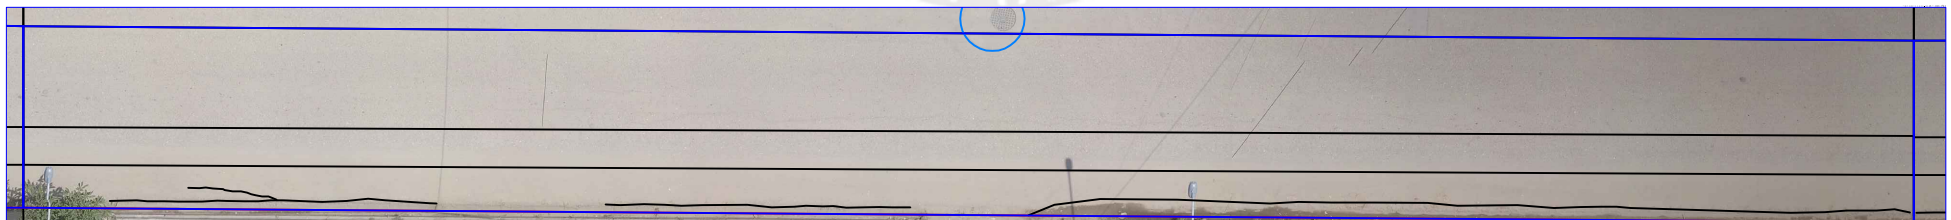
TRAMO 12

METRADO DE FALLAS 12

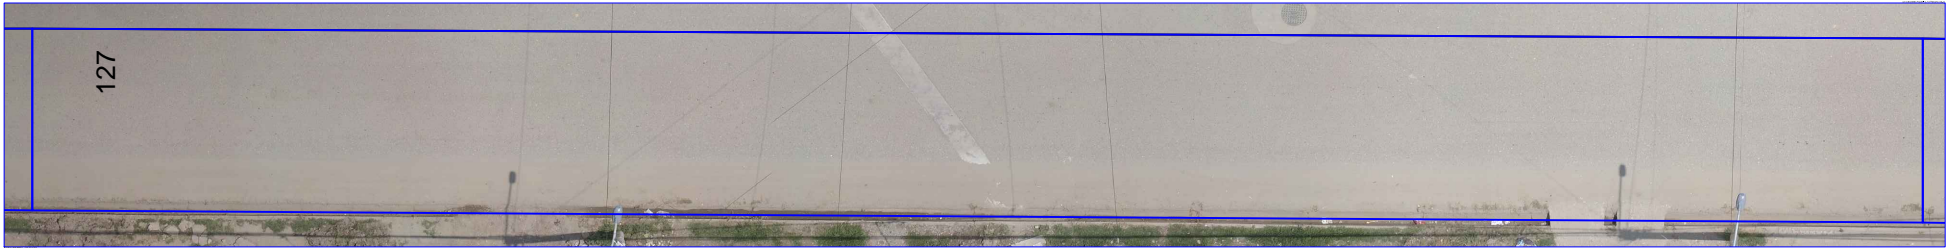
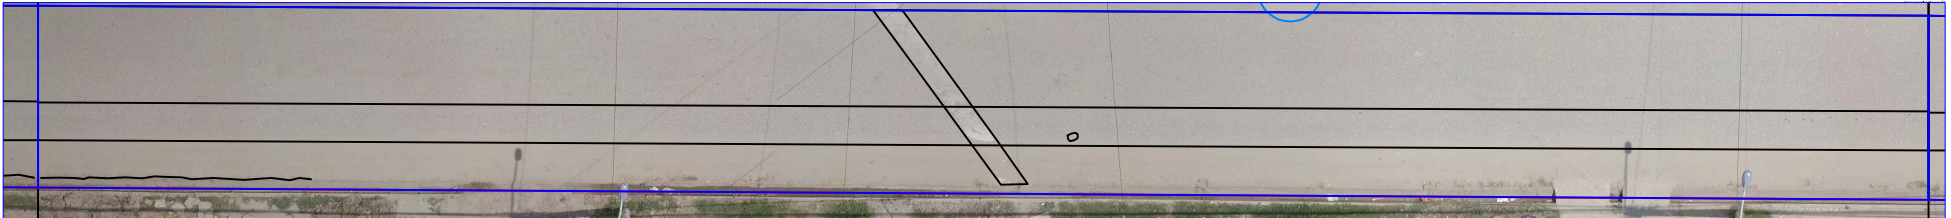
TRAMO 13

METRADO DE FALLAS 13

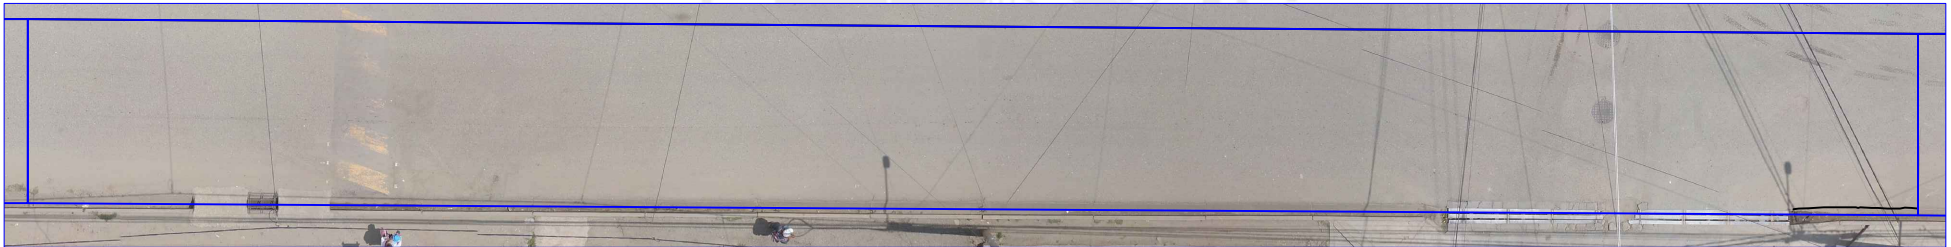
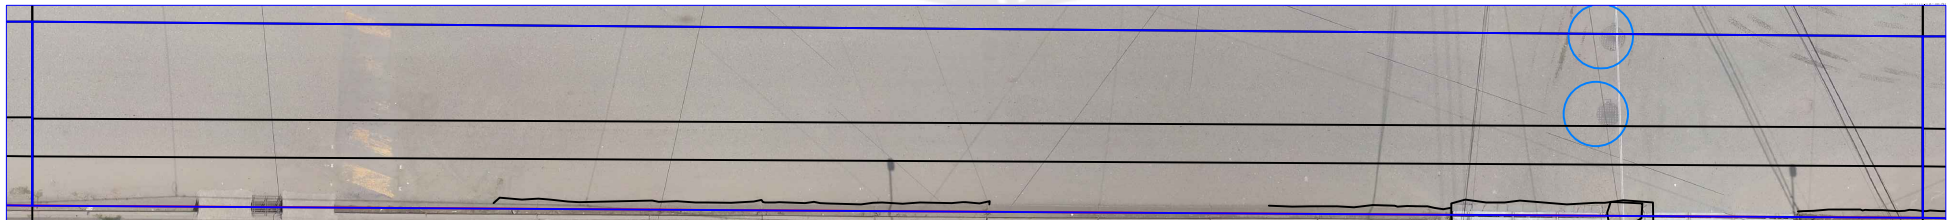
TRAMO 14

HOJA DE REGISTRO																											
LUGAR: Av Confraternidad, APURIMAC						SECCIÓN			0+650 a 0+700																		
FECHA: 17/02/2025						UNIDAD DE MUESTREO			UM 14																		
AUTOR: Rodas Guizado Alex						ÁREA DE LA UNIDAD			240																		
TIPO DE FALLAS									DIAGRAMA																		
1 Piel de cocodrilo 6 Depresión 11 Parcheo 16 Desplazamiento 2 Exudación 7 Grieta de borde 12 Pulimiento de agregados 17 Grietas parabólicas 3 Agrietamiento en bloque 8 Grieta de reflexión de junta 13 Huecos 18 Hinchamiento 4 Abultamientos y Hundimientos 9 Desnivel carril / berna 14 Cruce de vía ferrea 19 Desprendimiento de agregados 5 Corrugación 10 Grietas longitudinales y transversales 15 Ahuellamiento																											
NIVEL DE SEVERIDAD			UNIDADES DE		INTERV. DE		NÚMERO MÁXIMO DE																				
Low		Baja	L	$n = \frac{N \times \sigma^2}{\frac{e^2}{4} \times (N-1) + \sigma^2}$		$i = \frac{N}{n}$		$m_i = 1.00 + \frac{9}{98}(100 - HDV_i)$																			
Medium		Media	M																								
High		Alta	H																								
TIPOS DE FALLAS EXISTENTES

RANGO	CLASIFICACIÓN	100 - 85	Excelente	85 - 70	Muy bueno	70 - 55	Bueno	55 - 40	Regular	40 - 25	Malo	25 - 10	Muy Malo	10 - 0	Fallado	7		11		13		12			
		RANGO	CLASIFICACIÓN																								
		100 - 85	Excelente																								
		85 - 70	Muy bueno																								
		70 - 55	Bueno																								
		55 - 40	Regular																								
40 - 25	Malo																										
25 - 10	Muy Malo																										
10 - 0	Fallado																										
Cant.	Sev.	Cant.	Sev.	Cant.	Sev.	Cant.	Sev.	Cant.	Sev.	Cant.	Sev.																
13.33	L	2.27	M	1	M	50																					
3.3	L	1.14	M																								
4.08	M	4.66	H																								
TOTAL	BAJA (L)		16.63				50																				
	MEDIA (M)		4.08		3.41		1																				
	ALTA (H)				4.66																						
CÁLCULO DEL PCI																											
Tipo de daño		Severidad		Total		Densidad (%)		Valor Deducido		Número máximo de valores deducidos																	
1		L		16.63		6.93%		30		Número de valores deducidos > 2 (q)																	
1		M		4.08		1.70%		17																			
11		M		3.41		1.42%		13																			
11		H		4.66		1.94%		26																			
12				50		20.83%		8		Valor deducido más alto																	
13		M		1		0.42%		18																			
										Número máximo de VD (m)																	
										7.4																	
NRO		VALORES DEDUCIDOS						VDT		q		VDC															
1		30		26		18		17		13		8		112		6		54									
2		30		26		18		17		13		2		106		5		54									
3		30		26		18		17		2		2		95		4		55									
4		30		26		18		2		2		2		80		3		52									
5		30		26		2		2		2		2		64		2		49									
6		30		2		2		2		2		2		40		1		40									
7																											
										Max. VDC		55															
RESULTADO DEL ÍNDICE DE CONDICIÓN DEL PAVIMENTO (PCI)										$PCI = 100 - \max VDC$																	
										PCI =		45															
CLASIFICACIÓN DEL ÍNDICE DE CONDICIÓN DEL PAVIMENTO										Regular

METRADO DE FALLAS 14

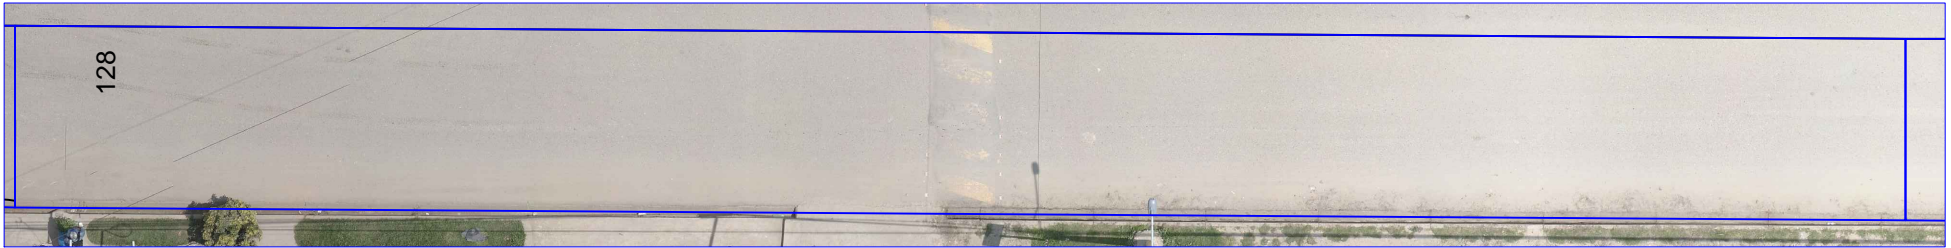
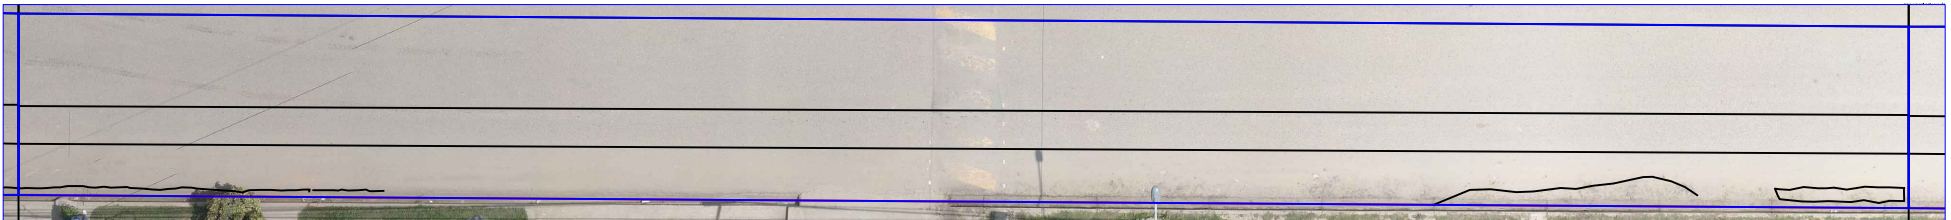
TRAMO 15

METRADO DE FALLAS 15

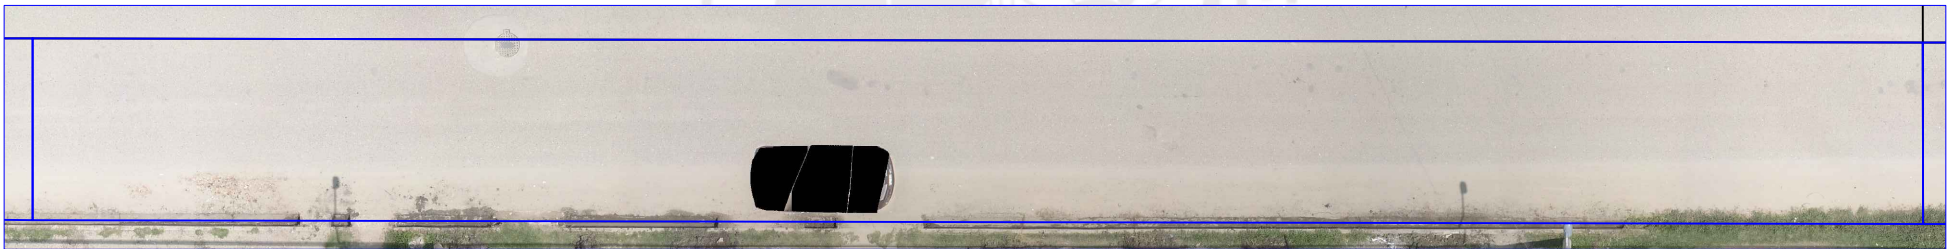
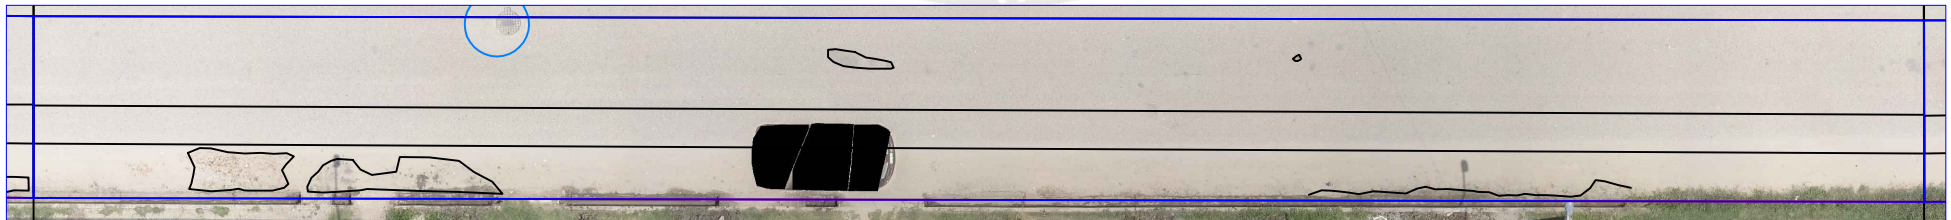
TRAMO 16

HOJA DE REGISTRO												
LUGAR: Av Confraternidad, APURIMAC						SECCIÓN			0+750 a 0+800			
FECHA: 17/02/2025						UNIDAD DE MUESTREO			UM 16			
AUTOR: Rodas Guizado Alex						ÁREA DE LA UNIDAD			240			
TIPO DE FALLAS									DIAGRAMA			
1 Piel de cocodrilo	6 Depresión	11 Parcheo	16 Desplazamiento									
2 Exudación	7 Grieta de borde	12 Pulimiento de agregados	17 Grietas parabólicas									
3 Agrietamiento en bloque	8 Grieta de reflexión de junta	13 Huecos	18 Hinchamiento									
4 Abultamientos y Hundimientos	9 Desnivel carril / berma	14 Cruce de vía ferrea	19 Desprendimiento de agregados									
5 Corrugación	10 Grietas longitudinales y transversales	15 Ahuellamiento										
NIVEL DE SEVERIDAD		UNIDADES DE		INTERV. DE		NÚMERO MÁXIMO DE						
Low	Baja	L										
Medium	Media	M										
High	Alta	H										
			$n = \frac{N \times \sigma^2}{e^2 \times (N-1) + \sigma^2}$		$i = \frac{N}{n}$		$m_i = 1.00 + \frac{9}{98}(100 - HDV_i)$

TIPOS DE FALLAS EXISTENTES												
RANGO	CLASIFICACIÓN	1		7		11		13		12		
		Cant.	Sev.	Cant.	Sev.	Cant.	Sev.	Cant.	Sev.	Cant.	Sev.	
100 - 85	Excelente	2.54	L	8.8	M	1.14	M	1	M	50		
85 - 70	Muy bueno	3.32	L									
70 - 55	Bueno											
55 - 40	Regular											
40 - 25	Malo											
25 - 10.	Muy Malo											
10 - 0	Fallado											
TOTAL	BAJA (L)		5.86		8.8				50			
	MEDIA (M)				1.14		1					
	ALTA (H)											
CÁLCULO DEL PCI												
Tipo de daño	Severidad	Total	Densidad (%)	Valor Deducido	Número máximo de valores deducidos							
1	L	5.86	2.44%	20	Número de valores deducidos > 2 (q)							
7	L	8.8	3.67%	5								
11	M	1.14	0.48%	8								
12		50	20.83%	8								
13	M	1	0.42%	18	Valor deducido más alto	20						
					Número máximo de VD (m)	8.3						
NRO	VALORES DEDUCIDOS						VDT	q	VDC			
1	20	18	8	8	5		59	5	31			
2	20	18	8	8	2		56	4	31			
3	20	18	8	2	2		50	3	32			
4	20	18	2	2	2		44	2	34			
5	20	2	2	2	2		28	1	30

METRADO DE FALLAS 16

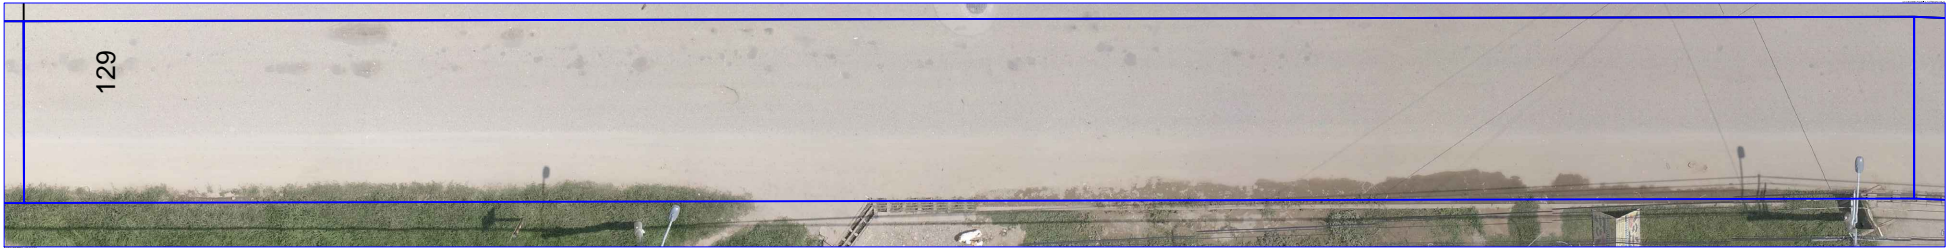
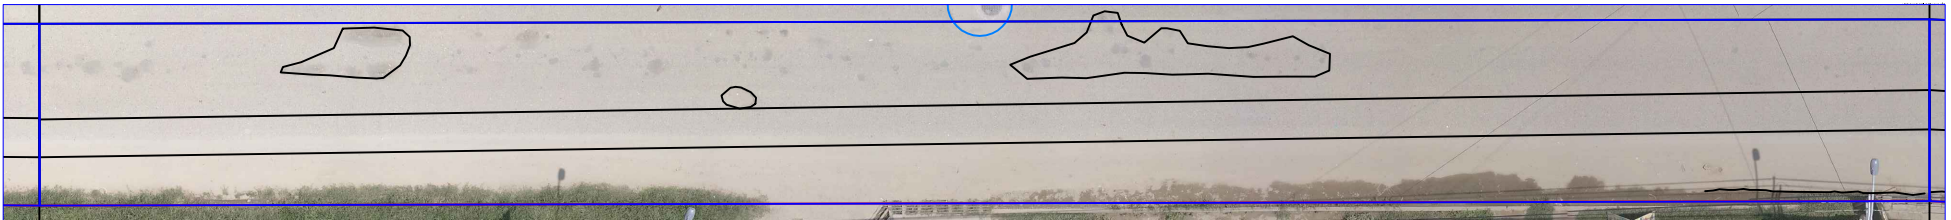
TRAMO 17

HOJA DE REGISTRO																												
LUGAR: Av Confraternidad, APURIMAC						SECCIÓN			0+800 a 0+850																			
FECHA: 17/02/2025						UNIDAD DE MUESTREO			UM 17																			
AUTOR: Rodas Guizado Alex						ÁREA DE LA UNIDAD			240																			
TIPO DE FALLAS									DIAGRAMA																			
1 Piel de cocodrilo 6 Depresión 11 Parcheo 16 Desplazamiento 2 Exudación 7 Grieta de borde 12 Pulimiento de agregados 17 Grietas parabólicas 3 Agrietamiento en bloque 8 Grieta de reflexión de junta 13 Huecos 18 Hinchamiento 4 Abultamientos y Hundimientos 9 Desnivel carril / berna 14 Cruce de vía ferrea 19 Desprendimiento de agregados 5 Corrugación 10 Grietas longitudinales y transversales 15 Ahuellamiento																												
NIVEL DE SEVERIDAD			UNIDADES DE		INTERV. DE		NÚMERO MÁXIMO DE																					
Low	Baja	L	$n = \frac{N \times \sigma^2}{\frac{e^2}{4} \times (N-1) + \sigma^2}$		$i = \frac{N}{n}$		$m_i = 1.00 + \frac{9}{98}(100 - HDV_i)$																					
Medium	Media	M																										
High	Alta	H																										
TIPOS DE FALLAS EXISTENTES

RANGO	CLASIFICACIÓN	100 - 85	Excelente	85 - 70	Muy bueno	70 - 55	Bueno	55 - 40	Regular	40 - 25	Malo	25 - 10	Muy Malo	10 - 0	Fallado	1		7		11		13		12			
	RANGO	CLASIFICACIÓN																										
	100 - 85	Excelente																										
	85 - 70	Muy bueno																										
	70 - 55	Bueno																										
	55 - 40	Regular																										
40 - 25	Malo																											
25 - 10	Muy Malo																											
10 - 0	Fallado																											
Cant.	Sev.	Cant.	Sev.	Cant.	Sev.	Cant.	Sev.	Cant.	Sev.	Cant.	Sev.																	
7.61	L	5.84	L	1.14	M	1	M	50																				
2.88	M																											
TOTAL	BAJA (L)		7.61		5.84				50																			
	MEDIA (M)		2.88				1.14		1																			
	ALTA (H)																											
CÁLCULO DEL PCI																												
Tipo de daño		Severidad		Total		Densidad (%)		Valor Deducido		Número máximo de valores deducidos																		
1		L		7.61		3.17%		20		Número de valores deducidos > 2 (q)																		
1		M		2.88		1.20%		26																				
7		L		5.84		2.43%		2																				
11		M		1.14		0.48%		7																				
12				50		20.83%		8		Valor deducido más alto																		
13		M		1		0.42%		18																				
										Número máximo de VD (m)																		
										7.8																		
NRO	VALORES DEDUCIDOS								VDT	q	VDC																	
1	26	20	18	8	7	2		81	6	35																		
2	26	20	18	8	7	2		81	5	41																		
3	26	20	18	8	2	2		76	4	44																		
4	26	20	18	2	2	2		70	3	45																		
5	26	20	2	2	2	2		54	2	40																		
6	26	2	2	2	2	2		36	1	36																		
7																												
									Max. VDC	45																		
RESULTADO DEL ÍNDICE DE CONDICIÓN DEL PAVIMENTO (PCI)									$PCI = 100 - \max VDC$																			
									PCI =	55																		
CLASIFICACIÓN DEL ÍNDICE DE CONDICIÓN DEL PAVIMENTO									Regular

METRADO DE FALLAS 17

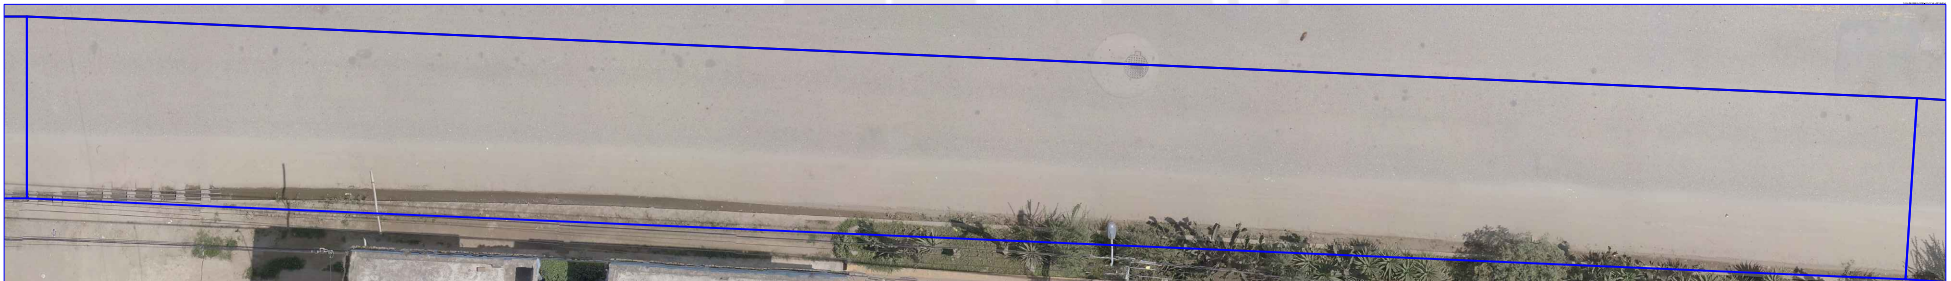
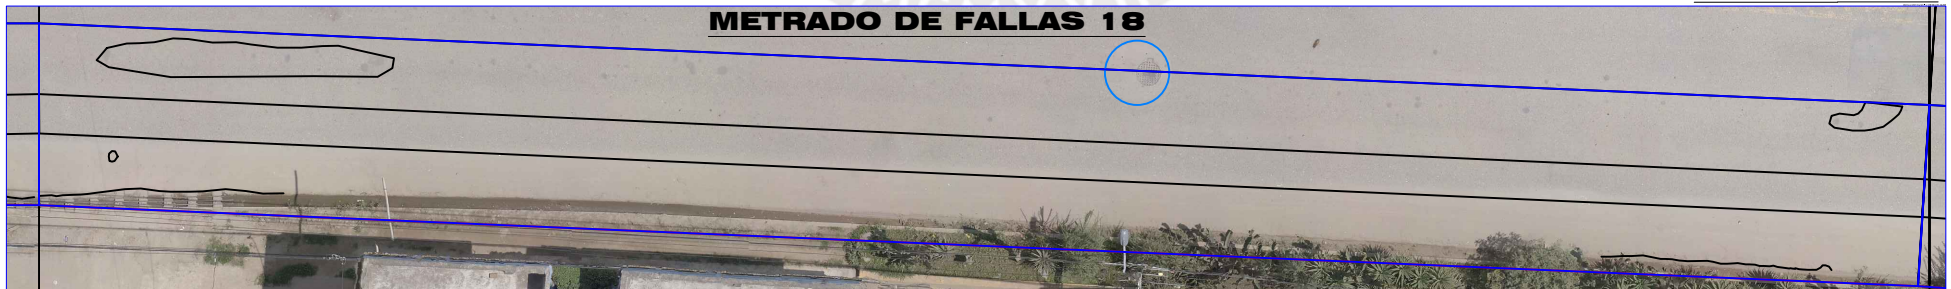
TRAMO 18

HOJA DE REGISTRO																													
LUGAR: Av Confraternidad, APURIMAC						SECCIÓN			0+850 a 0+900																				
FECHA: 17/02/2025						UNIDAD DE MUESTREO			UM 18																				
AUTOR: Rodas Guizado Alex						ÁREA DE LA UNIDAD			240																				
TIPO DE FALLAS									DIAGRAMA																				
1 Piel de cocodrilo 6 Depresión 11 Parcheo 16 Desplazamiento 2 Exudación 7 Grieta de borde 12 Pulimiento de agregados 17 Grietas parabólicas 3 Agrietamiento en bloque 8 Grieta de reflexión de junta 13 Huecos 18 Hinchamiento 4 Abultamientos y Hundimientos 9 Desnivel carril / berna 14 Cruce de vía ferrea 19 Desprendimiento de agregados 5 Corrugación 10 Grietas longitudinales y transversales 15 Ahuellamiento																													
NIVEL DE SEVERIDAD			UNIDADES DE			INTERV. DE						NÚMERO MÁXIMO DE																	
Low		Baja	L	$n = \frac{N \times \sigma^2}{\frac{e^2}{4} \times (N-1) + \sigma^2}$			$i = \frac{N}{n}$					$m_i = 1.00 + \frac{9}{98}(100 - HDV_i)$																	
Medium		Media	M																										
High		Alta	H																										
TIPOS DE FALLAS EXISTENTES

RANGO	CLASIFICACIÓN	100 - 85	Excelente	85 - 70	Muy bueno	70 - 55	Bueno	55 - 40	Regular	40 - 25	Malo	25 - 10	Muy Malo	10 - 0	Fallado	1		7		10		11		13		12	
		RANGO	CLASIFICACIÓN																										
		100 - 85	Excelente																										
		85 - 70	Muy bueno																										
		70 - 55	Bueno																										
		55 - 40	Regular																										
40 - 25	Malo																												
25 - 10	Muy Malo																												
10 - 0	Fallado																												
Cant.		Sev.		Cant.		Sev.		Cant.		Sev.		Cant.		Sev.															
6.06		L		6.24		L		6.45		L		1.14		M															
0.88		L						0.12		M																			
TOTAL		BAJA (L)		6.94		6.24		6.45		1		50																	
		MEDIA (M)						1.26																					
		ALTA (H)																											
CÁLCULO DEL PCI																													
Tipo de daño		Severidad		Total		Densidad (%)		Valor Deducido		Número máximo de valores deducidos																			
1		L		6.94		2.89%		20		Número de valores deducidos > 2 (q)																			
7		L		6.24		2.60%		3																					
10		L		6.45		2.69%		2																					
11		M		1.26		0.53%		8																					
12				50		20.83%		8		Valor deducido más alto		20																	
13		L		1		0.42%		18																					
										Número máximo de VD (m)		8.3																	
NRO		VALORES DEDUCIDOS						VDT		q		VDC																	
1		20		18		8		8		3		2		59		6		26											
2		20		18		8		8		3		2		59		5		30											
3		20		18		8		8		2		2		58		4		34											
4		20		18		8		2		2		2		52		3		35											
5		20		18		2		2		2		2		46		2		34											
6		20		2		2		2		2		2		30		1		31											
																Max. VDC		35											
RESULTADO DEL ÍNDICE DE CONDICIÓN DEL PAVIMENTO (PCI)										$PCI = 100 - \max VDC$																			
										PCI =		65																	
CLASIFICACIÓN DEL ÍNDICE DE CONDICIÓN DEL PAVIMENTO										Bueno

METRADO DE FALLAS 18
