**ANÁLISIS DE FALLA DE UNA TUBERÍA DE DESCARGA EN “Y” DE ACERO  
SOLDADA**

**TRABAJO DE INVESTIGACIÓN PARA OPTAR EL GRADO ACADÉMICO DE MAGÍSTER EN  
INGENÍERÍA DE SOLDADURA**

Ing. Raúl Carlos Hurtado Espejo

Octubre, 2019

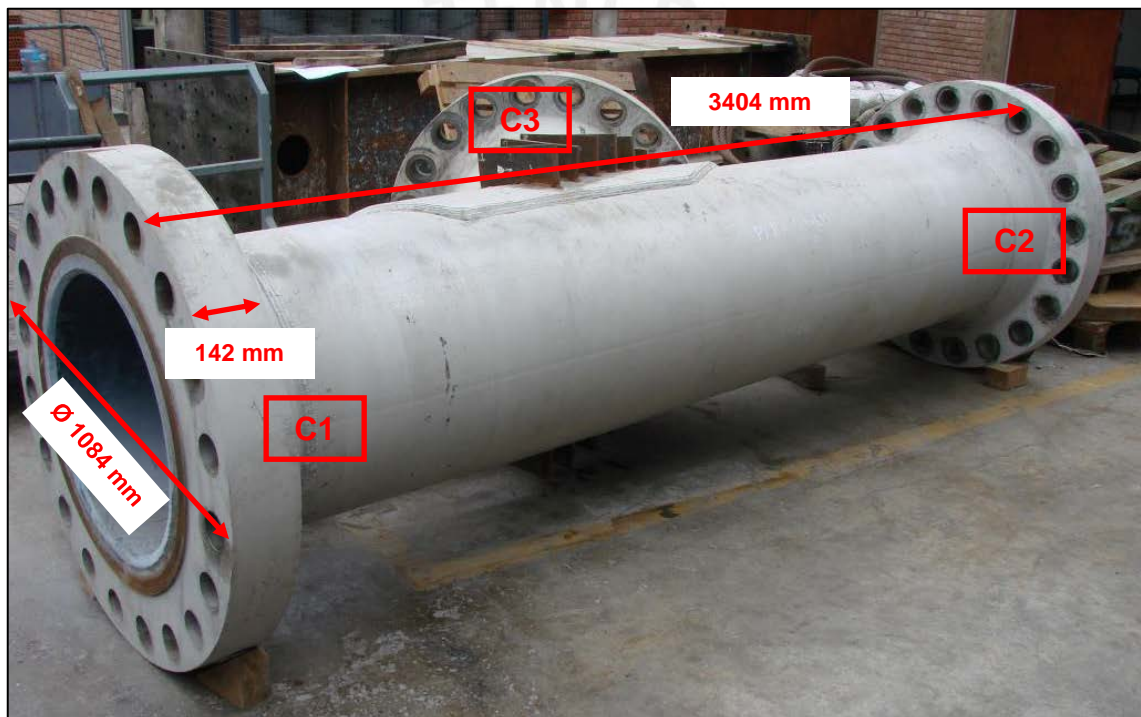
**Figura 7.** Dimensiones de la tubería de descarga en “Y” fisurada y de sus bridas.

En la Figura 7, se aprecian las medidas que corresponden a la tubería de descarga en “Y” en análisis, siendo el diámetro externo de todas las bridas de 1084 mm, el espesor de las bridas de 142 mm y el largo de la tubería principal de 3404 mm. Así mismo, se observa que la tubería de descarga presentaba un recubrimiento interior “liner” anti desgaste con un espesor promedio de 23,8 mm.

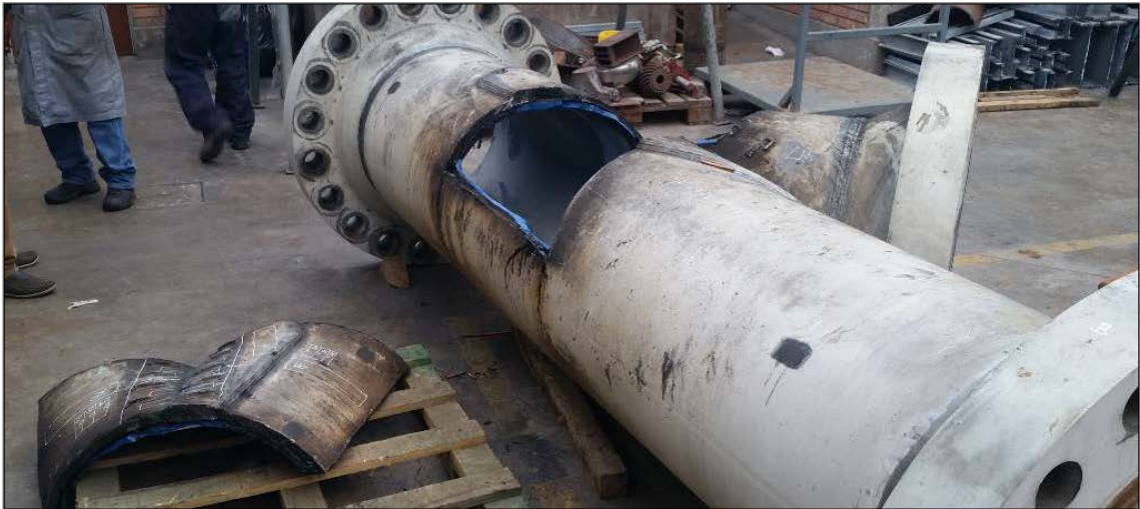
**Figura 10.** Ubicación de la muestra extraída para los análisis.

Para realizar la caracterización de los metales base se extrajeron muestras de la tubería de descarga en “Y” mediante corte por arco-aire, tal como se observa en la Figura 10.

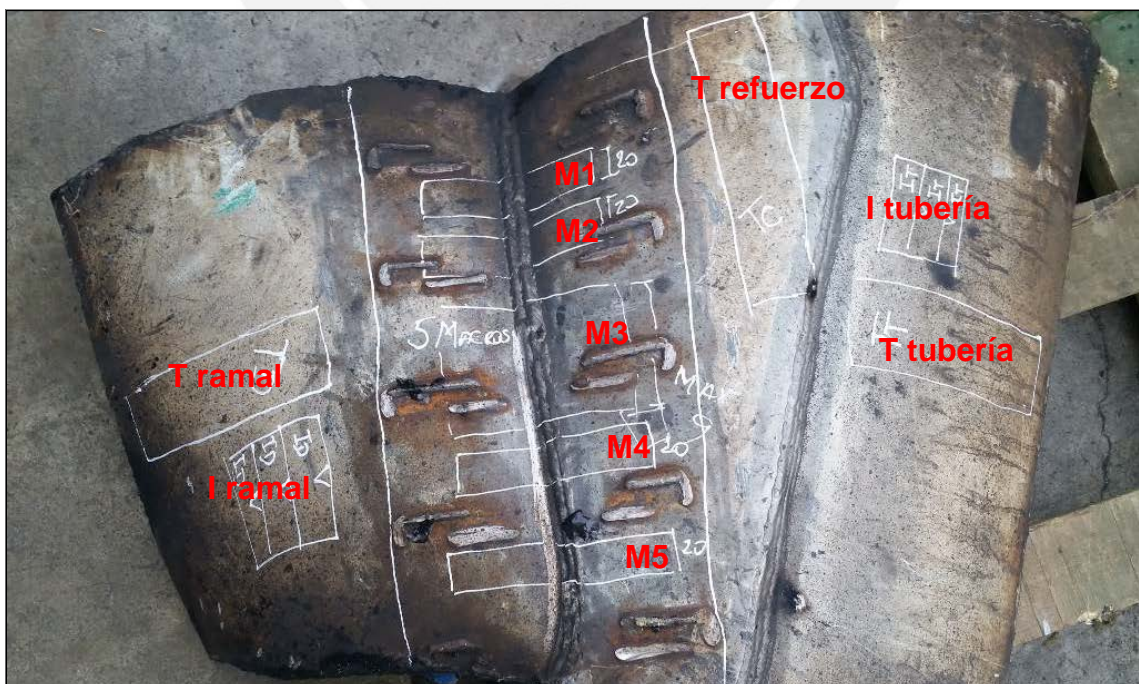
**Figura 11.** Ubicación de las probetas extraídas para los diferentes ensayos.

En la Figura 11, se aprecia la ubicación de las probetas a ser extraídas de la muestra cortada de la tubería de descarga en “Y”.

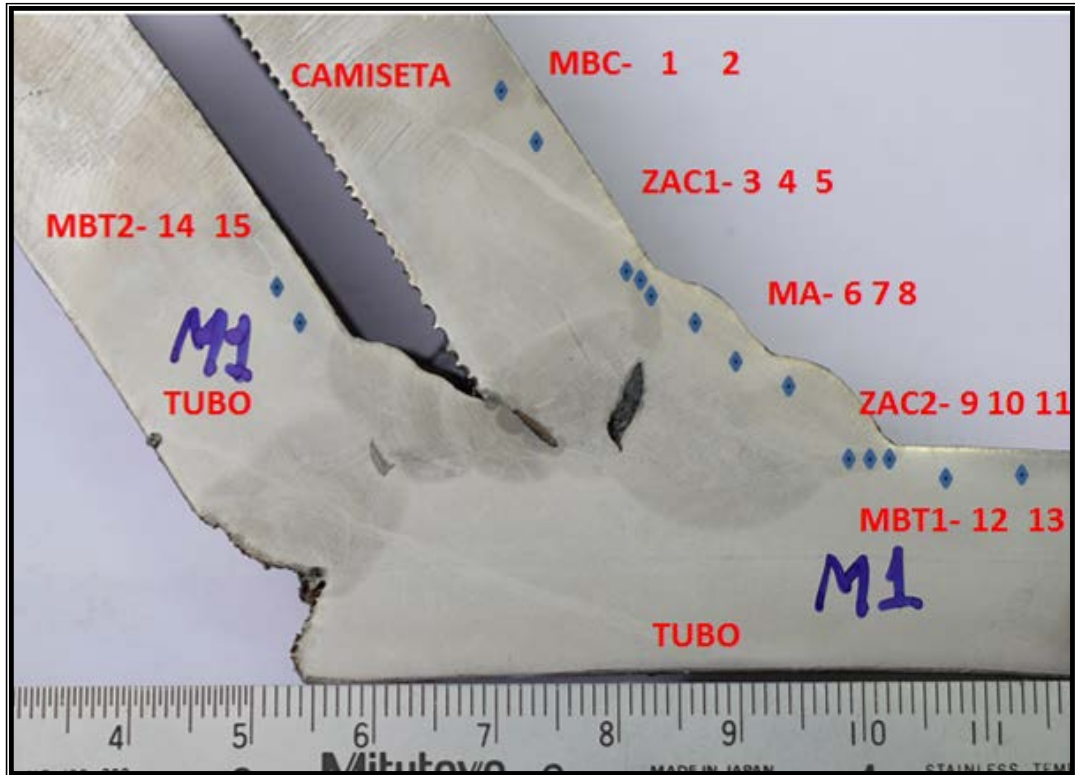
**Figura 14.-** Ubicación de los puntos donde se tomaron las medidas de dureza en la probeta M1.

Los valores de dureza determinados en la tubería principal, en el ramal y en el refuerzo son en promedio 221 HV, 234 HV y 223 HV respectivamente. Los valores de dureza encontrados en la ZAC de la tubería de ramal, en la soldadura que une el ramal con la plancha de refuerzo, alcanzan el valor máximo de 244 HV; mientras que, los valores de dureza encontrados en la ZAC de la plancha de refuerzo, en la soldadura que une el ramal con la plancha de refuerzo, alcanzan el valor máximo de 221 HV. Las Figuras 14 y 15 muestran la ubicación de los puntos de medición de dureza HV10, en las muestras M1 y M4 respectivamente. Las Tablas 10 y 11 presentan los resultados de los barridos de dureza HV10 realizados en las muestras M1 y M4 respectivamente.

De los valores encontrados, se demuestra que no se formaron zonas duras ni frágiles como consecuencia de la soldadura y que se cumple con la recomendación de dureza máxima de 350HV proporcionada por AWS D1.1, Código de Soldadura Estructural – Acero para estructuras sometidas a cargas dinámicas. [15]

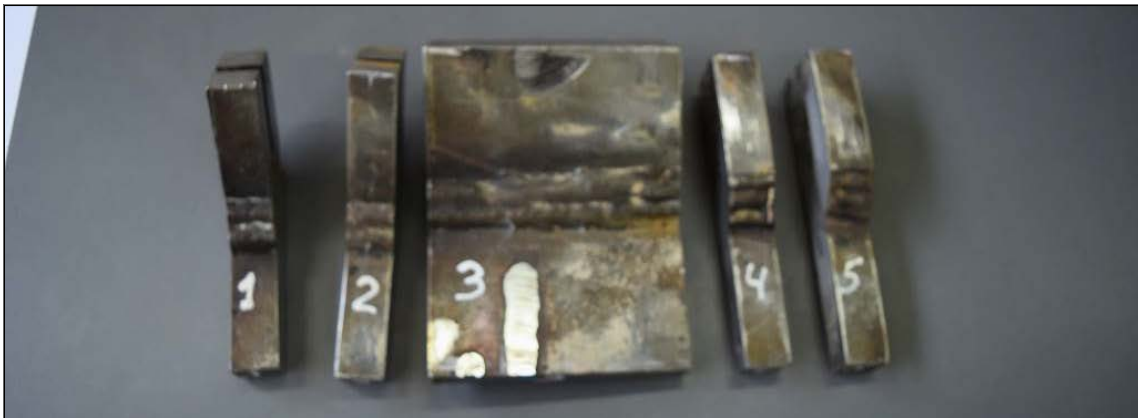
Figura 18. Probetas para el análisis macrográfico.

En la Figura 18, se muestran las cinco probetas de macrografía extraídas para su análisis, cabe resaltar que la posición de las probetas es transversal a la fisura encontrada en el cordón C refuerzo.

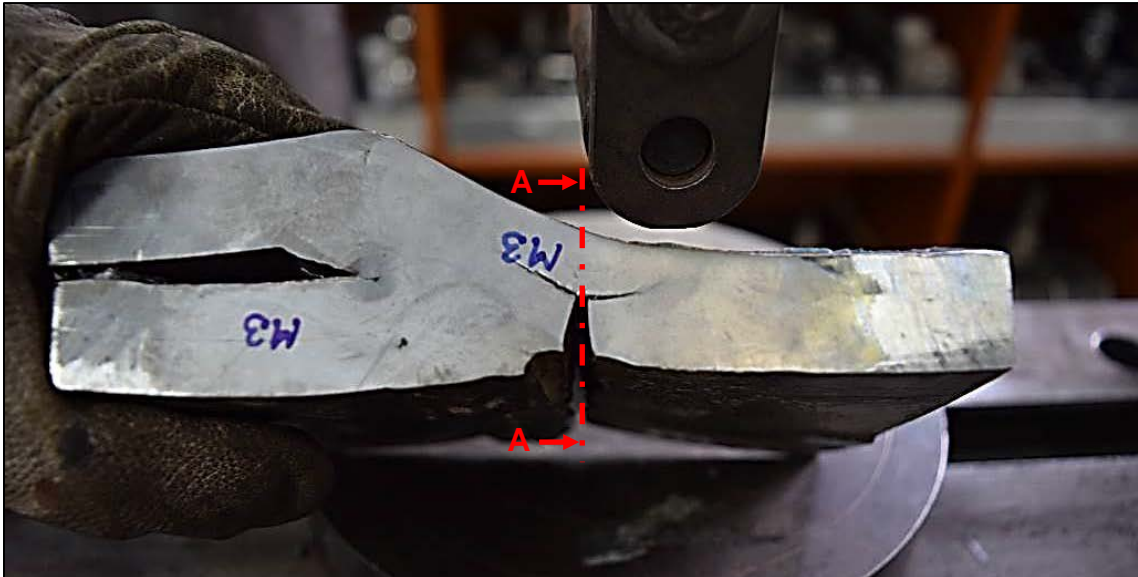
**Figura 24.** Fractura de la probeta M3 a través de la fisura detectada.

Para el análisis se empleó la probeta M3. La Figura 24, muestra la manera en que fue abierta la fisura de la probeta de macrografía M3, con el fin de estudiar la superficie de fractura.

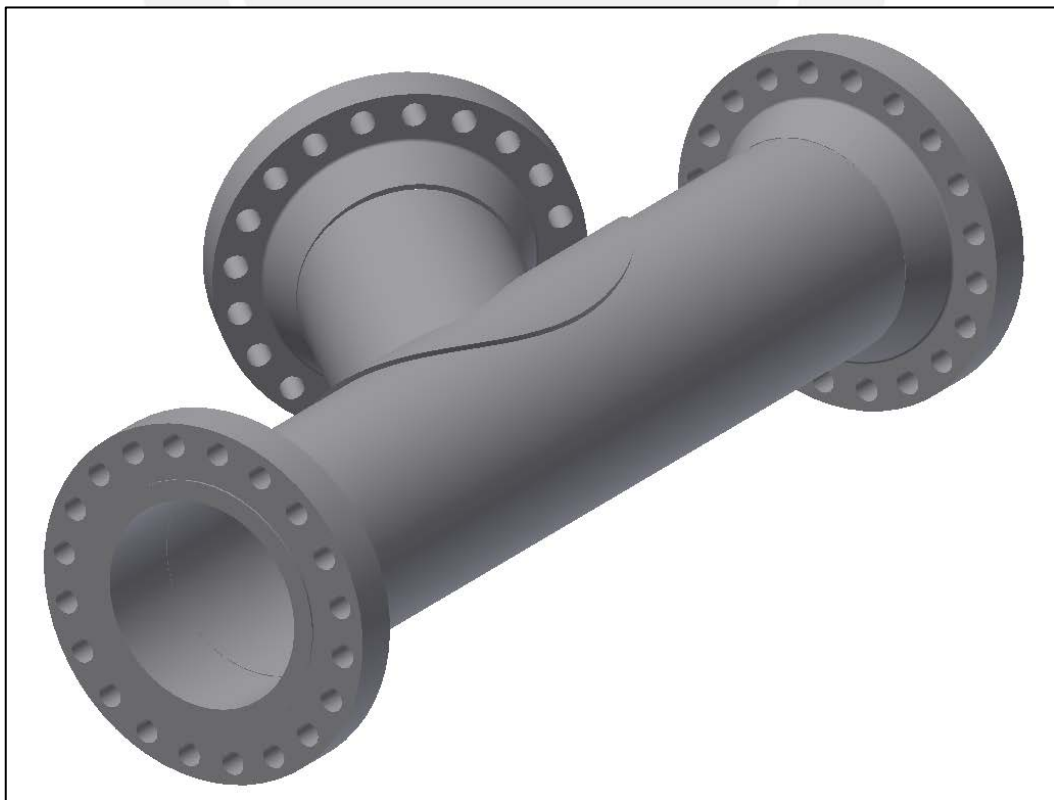
**Figura 28.** Modelo geométrico de la tubería de descarga en “Y” con sus bridas.

El modelo 3D se realizó usando el software Autodesk Inventor Professional y se puede visualizar en la Figura 28. El modelo geométrico elaborado se discretizó con elementos tetraédricos de segundo orden, refinando especialmente la zona en la que está presente la soldadura y las zonas cercanas a esta, como muestra la Figura 29.
