**ANÁLISIS DE FALLA DE UN ÁRBOL DE LEVAS DE BOMBA DE INYECCIÓN
DE COMBUSTIBLE REPARADO POR SOLDADURA**

**TRABAJO DE INVESTIGACIÓN PARA OPTAR EL GRADO ACADÉMICO DE MAGÍSTER EN
INGENÍERÍA DE SOLDADURA**

Febrero, 2020

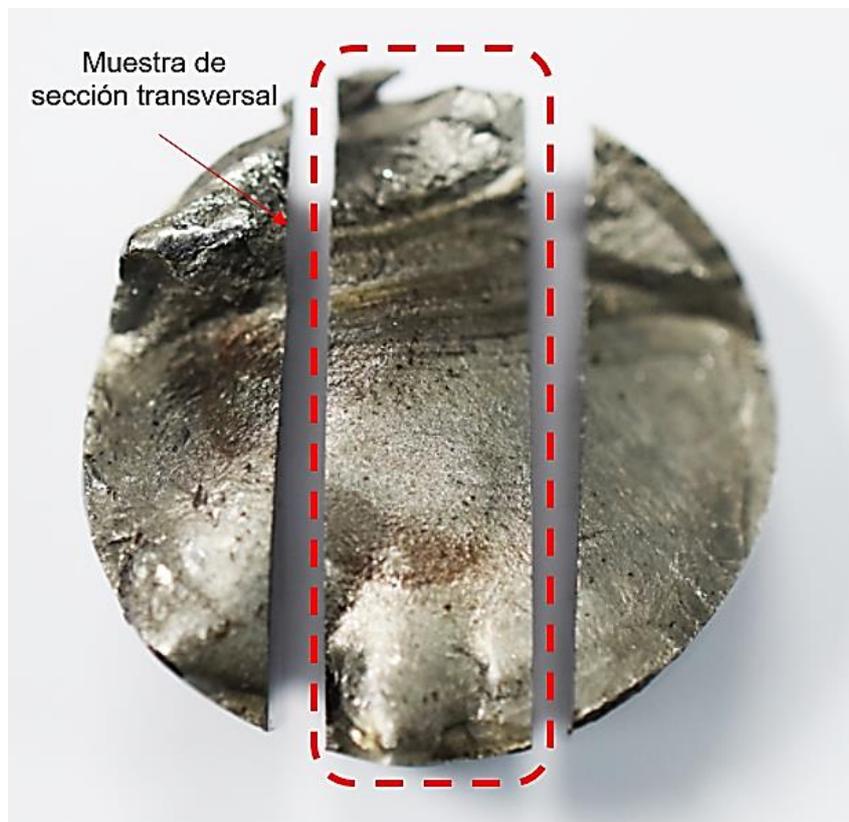
Para la correcta realización de la caracterización del material se cortó una sección delgada de uno de los extremos del árbol de levas, donde se encuentra la superficie de fractura, para luego realizar cortes que permitan observar las zonas previamente identificadas como inicios de la fractura del eje de levas. Esto se puede apreciar en la figura 20. La muestra se extrajo mediante corte mecánico, utilizando refrigerante, para controlar el efecto del calor generado durante el corte y que este calor no afecte las propiedades mecánicas, ni la microestructura del material del árbol de levas.

Figura 20.- Identificación de las zonas corte para análisis macrográfico, metalográfico y barridos de dureza.

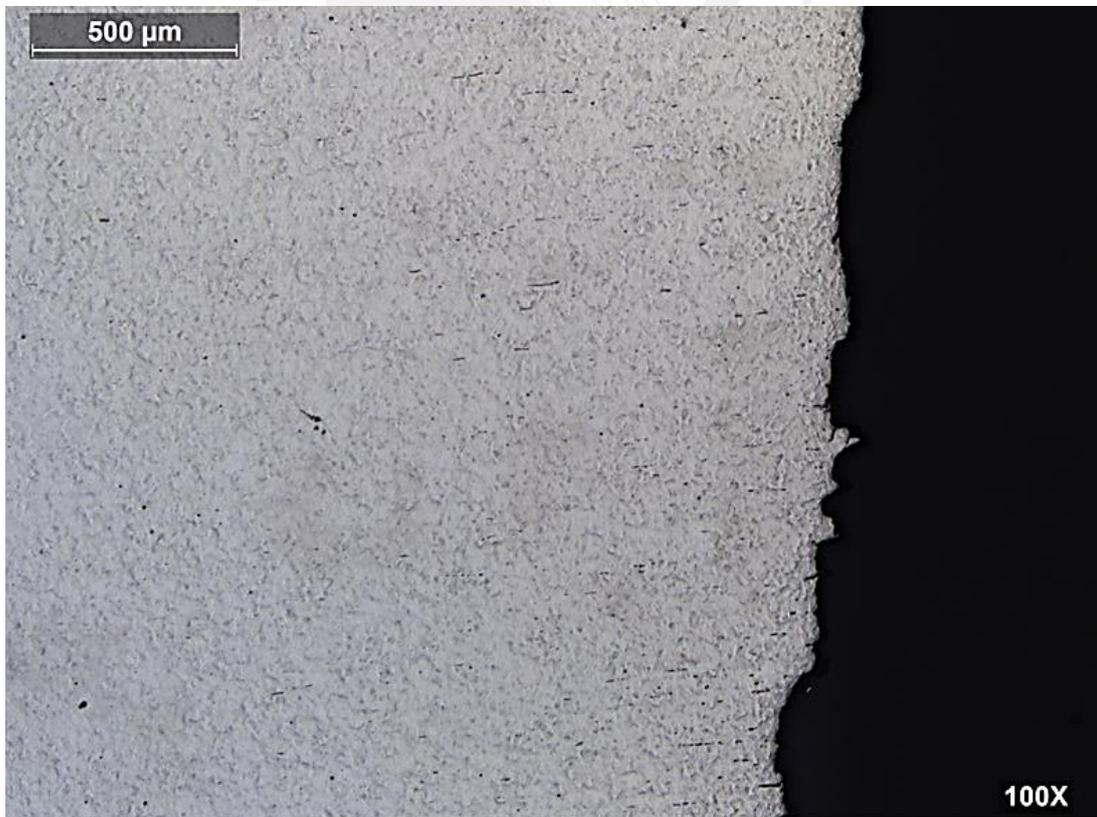
Luego de identificadas las zonas de interés mediante el ensayo macrográfico, se procedió a realizar el ensayo metalográfico, en las figuras 29 y 30 se presenta la metalografía del metal base sin ataque químico a 100 aumentos, se puede observar inclusiones no metálicas del tipo sulfuro presentes en el material, sin embargo, éstas son comunes en este tipo de aceros.

Figura 29.- Metalografía del metal base sin ataque químico en la superficie de fractura del árbol de levas. 50X.

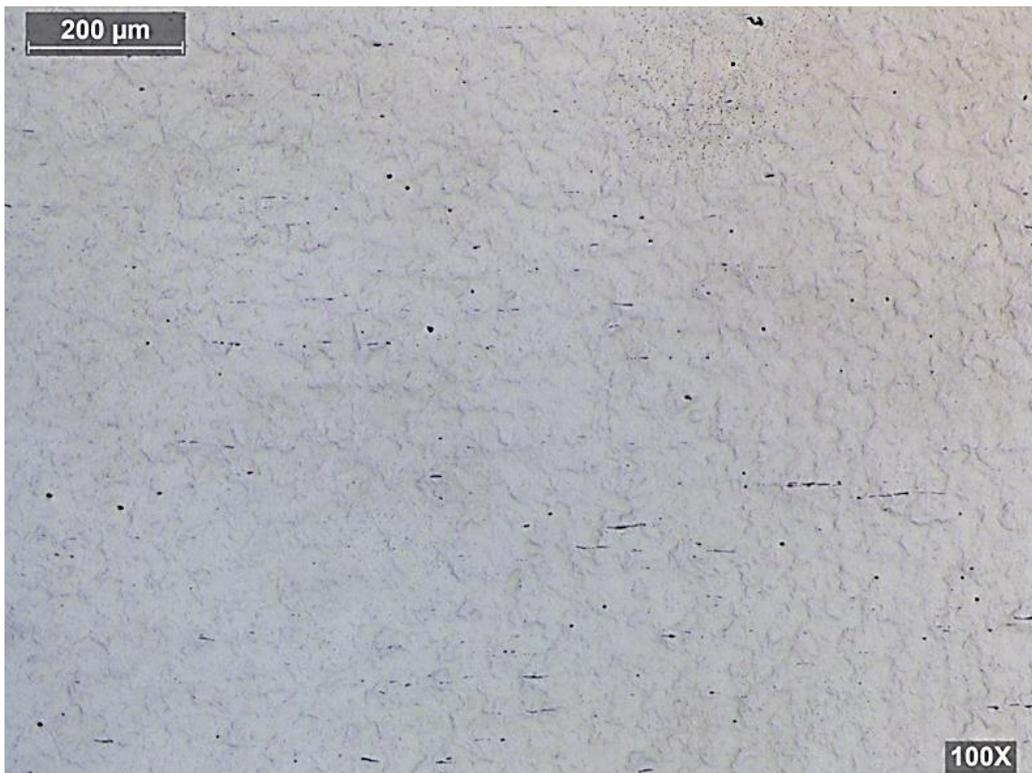
Figura 30.- Metalografía del metal base sin ataque químico en el centro del árbol de levas. 100X.

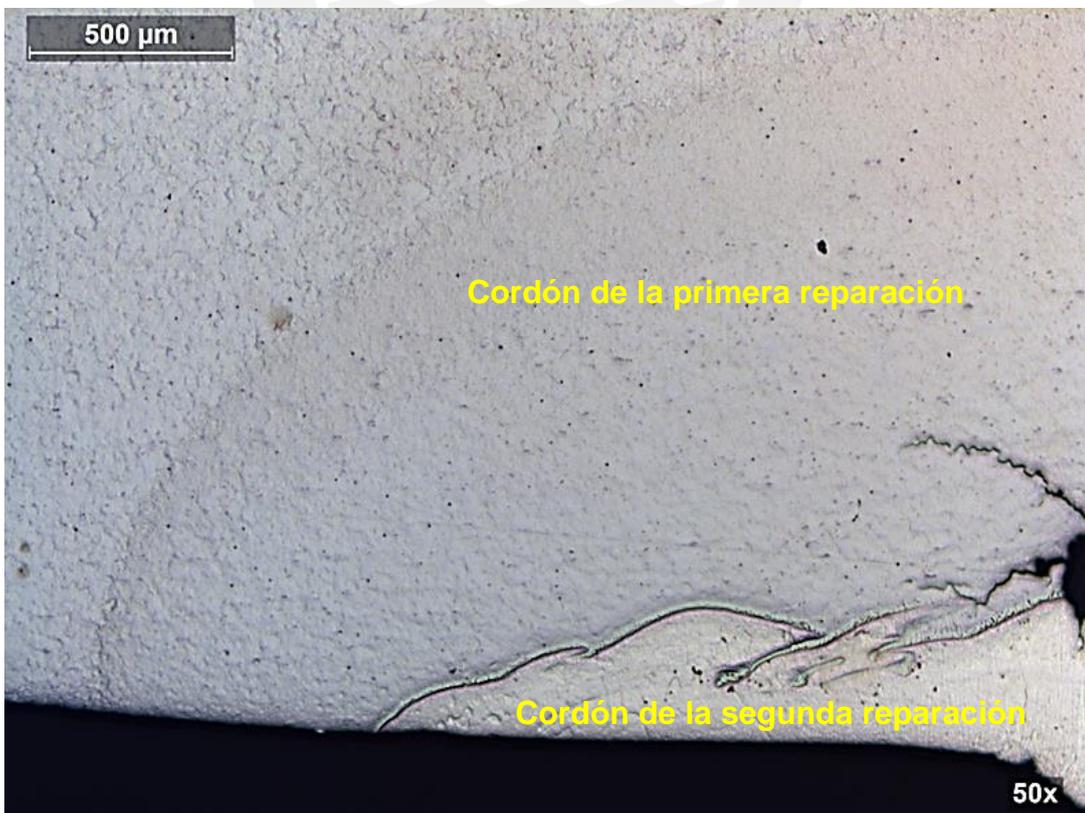
Figura 34.- Metalografía sin ataque en la “Zona B”. 50X.

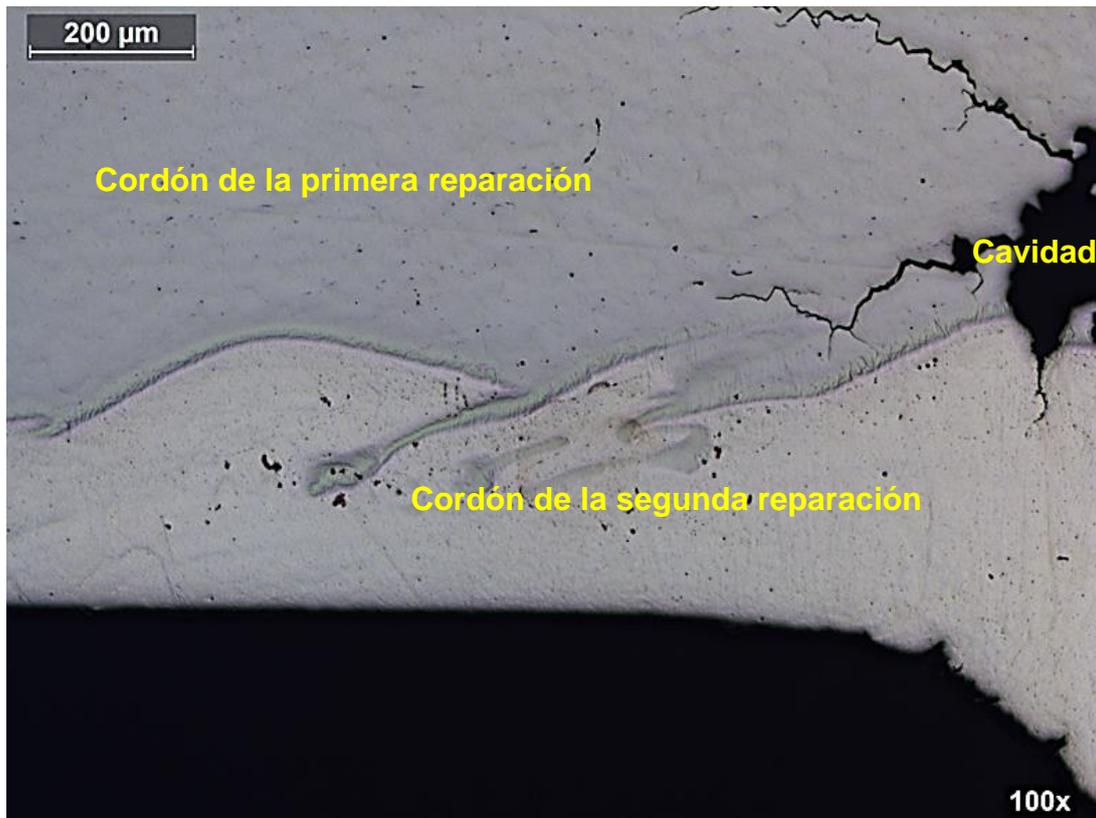
Figura 35.- Metalografía sin ataque en la "Zona B". 100X.

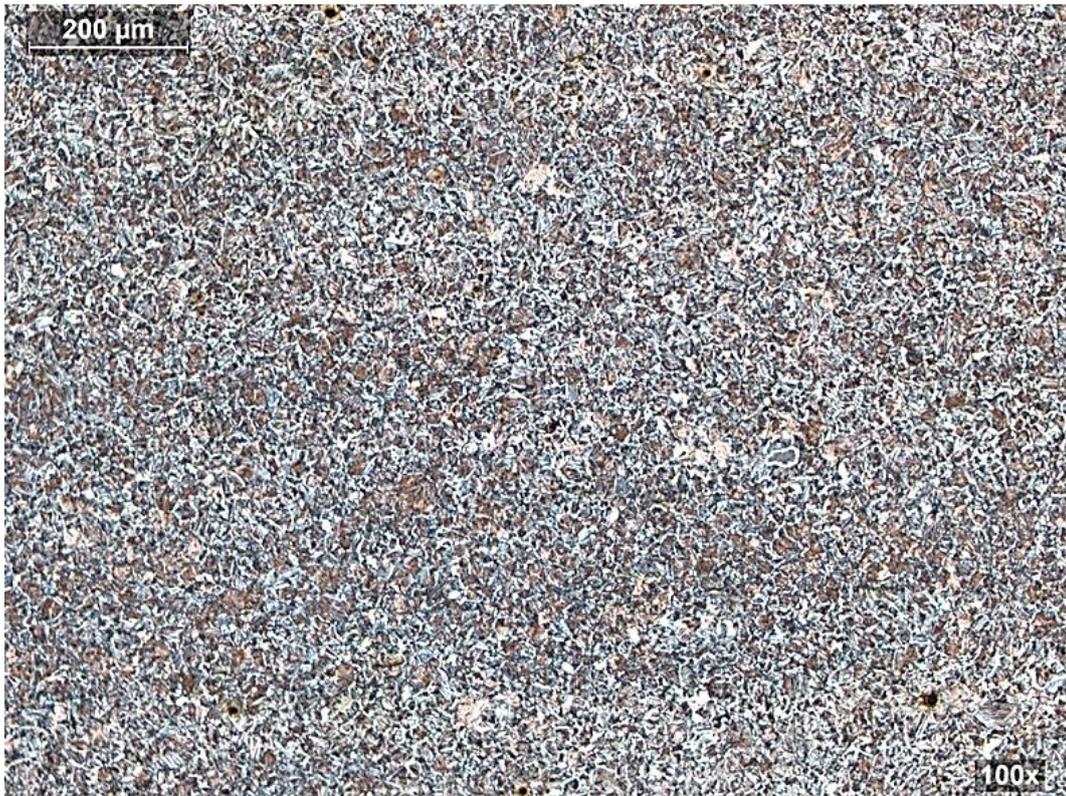
Las imágenes de la figura 36 y figura 37, muestran que la microestructura del metal del árbol de levas está conformada por perlita y ferrita [30].

Figura 36.- Metalografía del material base del eje de levas, constituida por perlita y ferrita. Muestra con ataque: Nital al 5%. 100X.

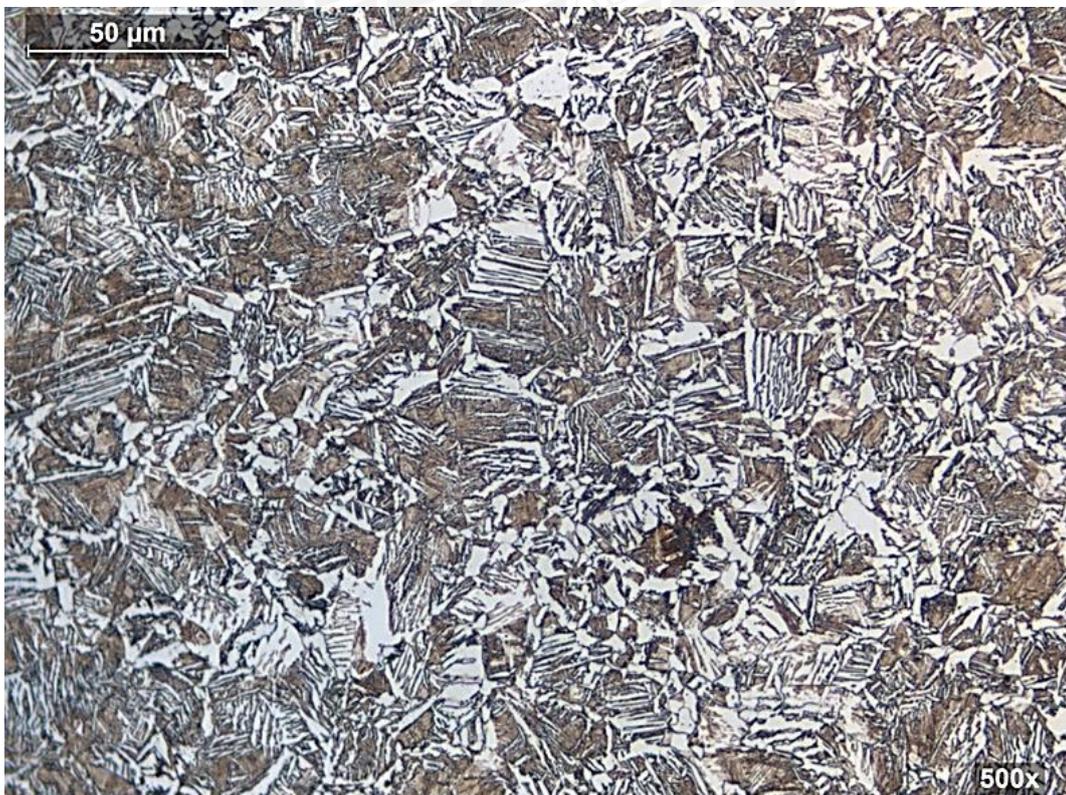
Figura 37.- Metalografía del material base del eje de levas, constituida por perlita y ferrita. Muestra con ataque: Nital al 5%. 500 X.

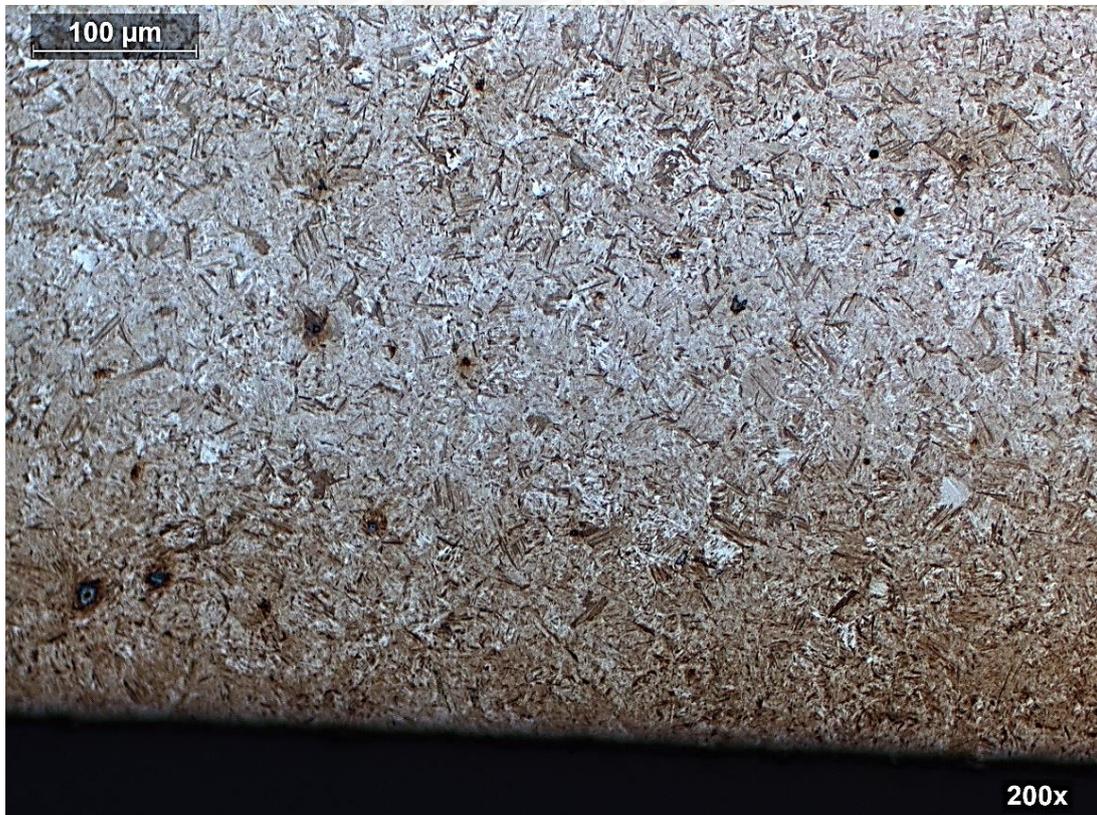
La figura 38, corresponde a la superficie del eje de levas lejos de la zona de fractura, se observa variación microestructural desde la superficie (martensita) hacia el centro del árbol, típico de tratamiento de endurecimiento superficial (cementación).

Figura 39.- Metalografía con ataque químico (Nital al 5%) de la superficie del eje de levas. 200X.

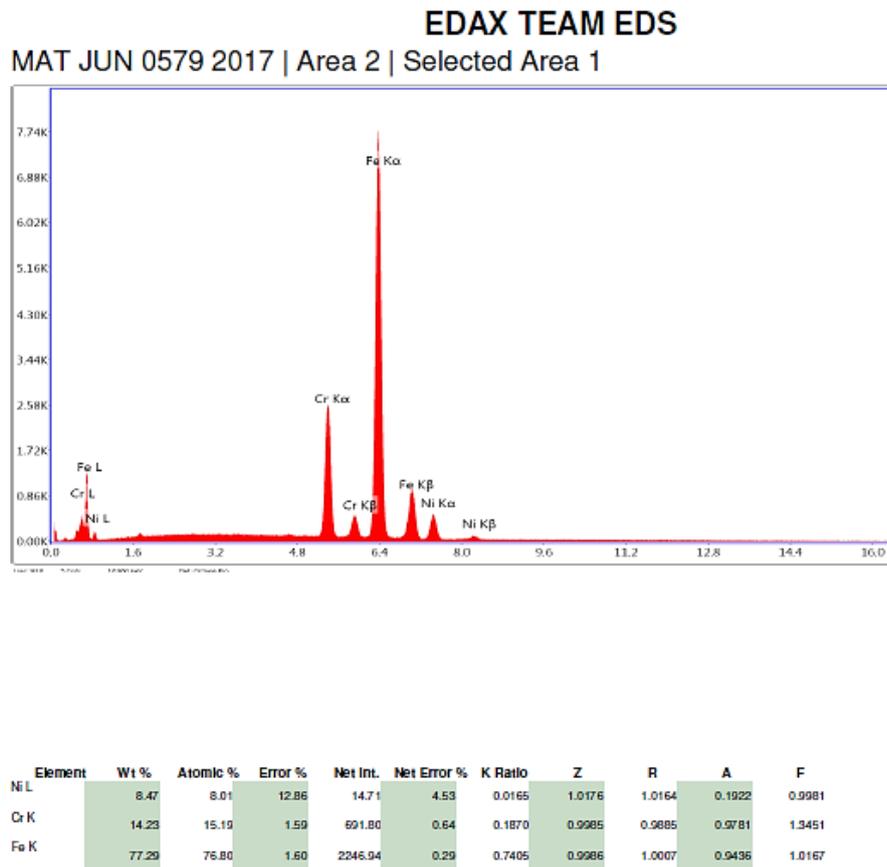
La figura 42 corresponde al estudio mediante EDS de la composición química del material depositado en la segunda reparación (zona A), la relación 14,23% Cr y 8,47% Ni indica que se trata de un acero inoxidable.

Figura 42: Resultados del análisis de EDS del material depositado en la segunda reparación “Zona A”.

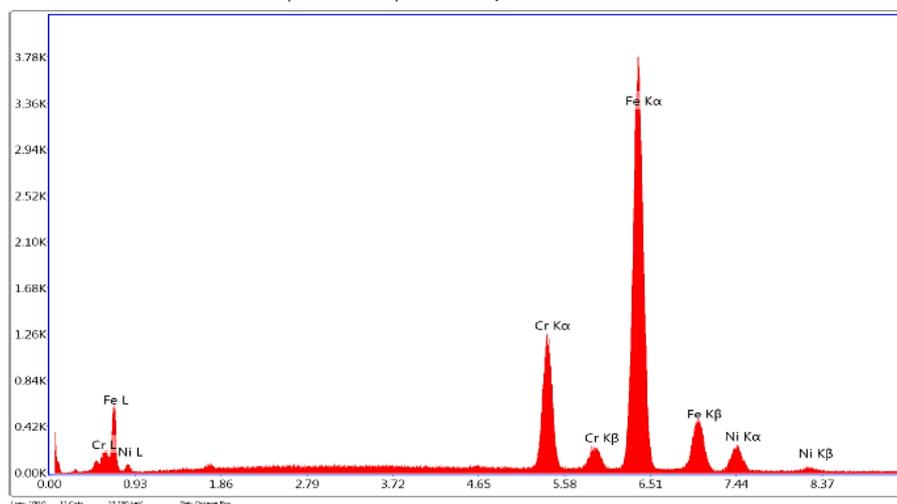
La figura 43 corresponde al estudio mediante EDS de la composición química del material depositado en la segunda reparación (zona B), la relación 14,12% Cr y 7,47% Ni indica que se trata de un acero inoxidable.

Figura 43.- Resultados del análisis de EDS del material depositado en la segunda reparación. “Zona B”.

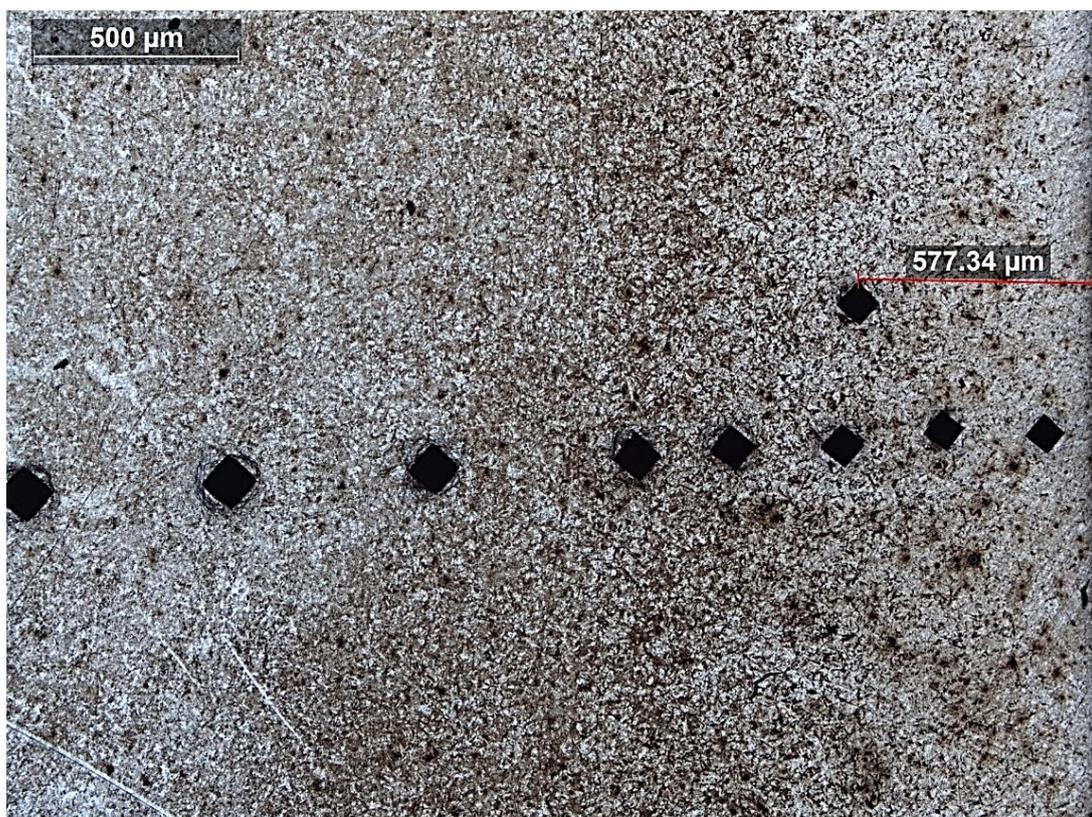
Para determinar el espesor de la capa endurecida por tratamiento térmico superficial, se realizó un barrido de durezas Vickers, en una zona alejada a la superficie de fractura, los resultados se muestran en la figura 45 y la tabla 7. La profundidad de la capa endurecida es aproximadamente 0.57 mm.

La dureza del material del eje de levas es aproximadamente de 270 HV, valor que es compatible con la microestructura y los resultados de análisis químico mostrados en los puntos anteriores.

Foto 45.- Determinación de la profundidad de capa endurecida superficialmente.
