REPARACIÓN GENERAL DEL MUELLE INDUSTRIAL DE SOUTHERN

COPPER CORPORATION DE LA CIUDAD DE ILO

Tesis para optar el Título de

Hugo Ora Bullón

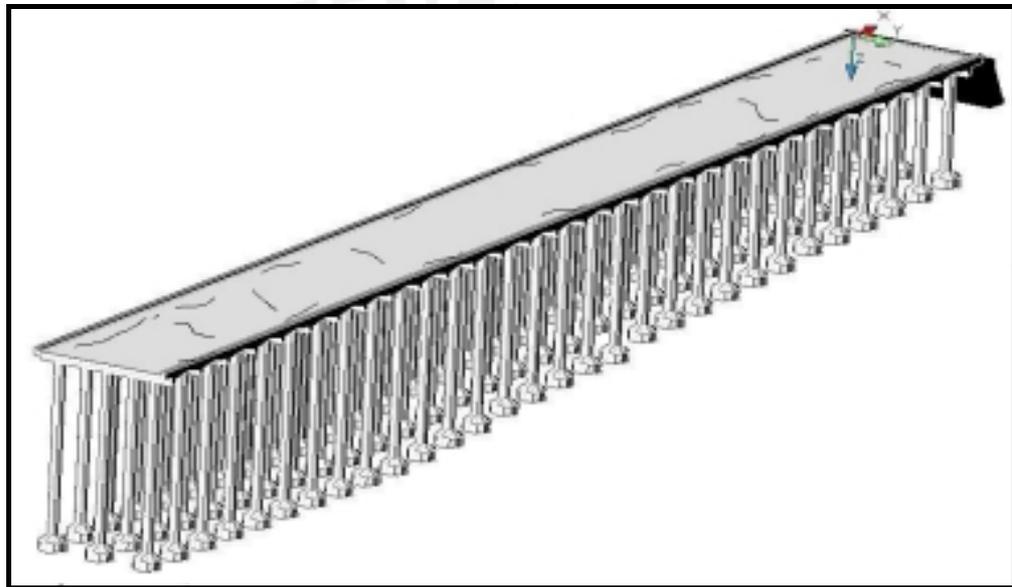
Esquema 1.- Esquema General del muelle

El daño que muestra el muelle industrial se localiza mayoritariamente en los pilotes y el tablero.

Los diagramas y fotos siguientes esquematizan la ubicación de los daños en el muelle industrial.

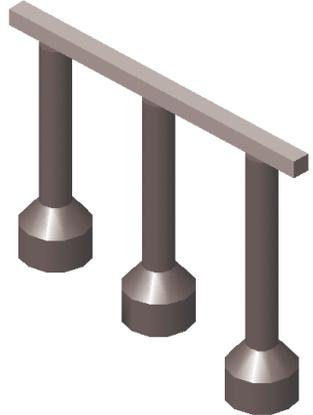
Tabla No:	02-003	Elemento: Cepas 21 - 30	Catalogo de daños Muelle Industrial Southern Copper Corporation.

<p><u>Perspectiva</u></p>	<p><u>Metrado de materiales</u></p> <p><u>Concreto:</u></p> <p><u>Área / Volumen de daño:</u></p> <table border="1"> <thead> <tr> <th>Cepa:</th> <th>21</th> <th>22</th> <th>23</th> <th>24</th> <th>25</th> <th>26</th> <th>27</th> <th>28</th> <th>29</th> <th>30</th> <th>Total</th> </tr> </thead> <tbody> <tr> <td>Viga:</td> <td></td> </tr> <tr> <td>Area (m2)</td> <td>6.70</td> <td>3.80</td> <td>7.30</td> <td>8.10</td> <td>4.50</td> <td>3.50</td> <td>1.70</td> <td>2.70</td> <td>5.20</td> <td>2.10</td> <td>45.60</td> </tr> <tr> <td>h (promedio, cm):</td> <td>2.50</td> <td>2.00</td> <td>3.20</td> <td>2.40</td> <td>4.10</td> <td>1.10</td> <td>2.90</td> <td>2.40</td> <td>1.70</td> <td>1.05</td> <td>1.12</td> </tr> <tr> <td>Volumen (m3)</td> <td>0.17</td> <td>0.08</td> <td>0.23</td> <td>0.19</td> <td>0.18</td> <td>0.04</td> <td>0.05</td> <td>0.06</td> <td>0.09</td> <td>0.02</td> <td></td> </tr> <tr> <td>Pilotes:</td> <td></td> </tr> <tr> <td>Area (m2)</td> <td>22.50</td> <td>29.50</td> <td>25.10</td> <td>27.10</td> <td>29.70</td> <td>32.10</td> <td>21.90</td> <td>26.40</td> <td>23.10</td> <td>28.30</td> <td>265.70</td> </tr> <tr> <td>h (promedio, cm):</td> <td>4.00</td> <td>4.50</td> <td>5.60</td> <td>9.80</td> <td>3.30</td> <td>4.60</td> <td>2.30</td> <td>5.50</td> <td>6.80</td> <td>6.60</td> <td>14.14</td> </tr> <tr> <td>Volumen (m3)</td> <td>0.90</td> <td>1.33</td> <td>1.41</td> <td>2.66</td> <td>0.98</td> <td>1.48</td> <td>0.50</td> <td>1.45</td> <td>1.57</td> <td>1.87</td> <td></td> </tr> </tbody> </table> <p><u>Acero de Refuerzo:</u></p> <table border="1"> <thead> <tr> <th>Tipo:</th> <th>#9</th> <th>#11</th> <th>#4</th> <th>#4</th> <th>#9</th> <th>#11</th> <th>-</th> <th>#9</th> <th>#9</th> <th>#11</th> <th>#9</th> <th>#9</th> <th>-</th> <th>#4</th> <th>#6</th> <th>#9</th> </tr> </thead> <tbody> <tr> <td>Veces:</td> <td>2</td> <td>2</td> <td>4</td> <td>2</td> <td>2</td> <td>2</td> <td>-</td> <td>1</td> <td>2</td> <td>1</td> <td>1</td> <td>1</td> <td>-</td> <td>1</td> <td>3</td> <td>2</td> </tr> <tr> <td>Long. Promedio (m):</td> <td>1.15</td> <td>1.8</td> <td>0.15</td> <td>0.55</td> <td>2.1</td> <td>1.9</td> <td>-</td> <td>0.2</td> <td>2.1</td> <td>1.7</td> <td>0.75</td> <td>1.8</td> <td>-</td> <td>0.4</td> <td>1.8</td> <td>0.65</td> </tr> <tr> <td>Parcial (m):</td> <td>2.3</td> <td>3.6</td> <td>0.6</td> <td>1.1</td> <td>4.2</td> <td>3.8</td> <td>-</td> <td>0.2</td> <td>4.2</td> <td>1.7</td> <td>0.75</td> <td>1.8</td> <td>-</td> <td>0.4</td> <td>5.4</td> <td>1.3</td> </tr> </tbody> </table> <p style="text-align: right;">#4 #6 #9 #10 #11</p> <p style="text-align: right;">Totales (m): 2.10 5.40 14.75 0.00 9.10</p>															Cepa:	21	22	23	24	25	26	27	28	29	30	Total	Viga:												Area (m2)	6.70	3.80	7.30	8.10	4.50	3.50	1.70	2.70	5.20	2.10	45.60	h (promedio, cm):	2.50	2.00	3.20	2.40	4.10	1.10	2.90	2.40	1.70	1.05	1.12	Volumen (m3)	0.17	0.08	0.23	0.19	0.18	0.04	0.05	0.06	0.09	0.02		Pilotes:												Area (m2)	22.50	29.50	25.10	27.10	29.70	32.10	21.90	26.40	23.10	28.30	265.70	h (promedio, cm):	4.00	4.50	5.60	9.80	3.30	4.60	2.30	5.50	6.80	6.60	14.14	Volumen (m3)	0.90	1.33	1.41	2.66	0.98	1.48	0.50	1.45	1.57	1.87		Tipo:	#9	#11	#4	#4	#9	#11	-	#9	#9	#11	#9	#9	-	#4	#6	#9	Veces:	2	2	4	2	2	2	-	1	2	1	1	1	-	1	3	2	Long. Promedio (m):	1.15	1.8	0.15	0.55	2.1	1.9	-	0.2	2.1	1.7	0.75	1.8	-	0.4	1.8	0.65	Parcial (m):	2.3	3.6	0.6	1.1	4.2	3.8	-	0.2	4.2	1.7	0.75	1.8	-	0.4	5.4	1.3

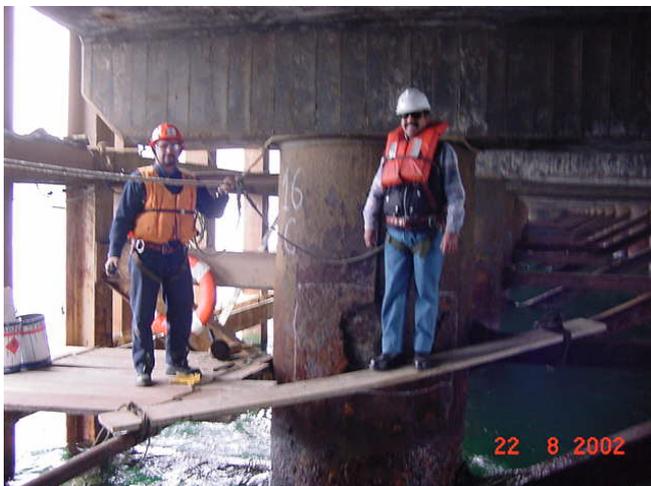
Figura 6.1: Andamio y línea de vida apoyados sobre la estructura.

El acceso a las zonas de trabajo ubicadas debajo del muelle debe ser tal que permita que el trabajador cuente con un adecuado espacio de trabajo y tránsito. Para el caso de la reparación en el muelle industrial se construyeron andamios apoyados sobre la estructura y se colocaron líneas de vida en la que los trabajadores enganchaban sus arneses; también fue necesario en algunos casos hacer uso de embarcaciones adicionales que se posesionaran y proporcionen mejor acceso. En la foto 6.1 se muestran el andamio construido y la línea de vida.
