PONTIFICIA UNIVERSIDAD CATÓLICA DEL PERÚ
FACULTAD DE CIENCIAS E INGENIERÍA

ANÁLISIS DE FALLA METALÚRGICO
CASOS DE APLICACIÓN EN LA INDUSTRIA PERUANA

Francisco Aurelio Rumiche Zapata

Lima, agosto 2020

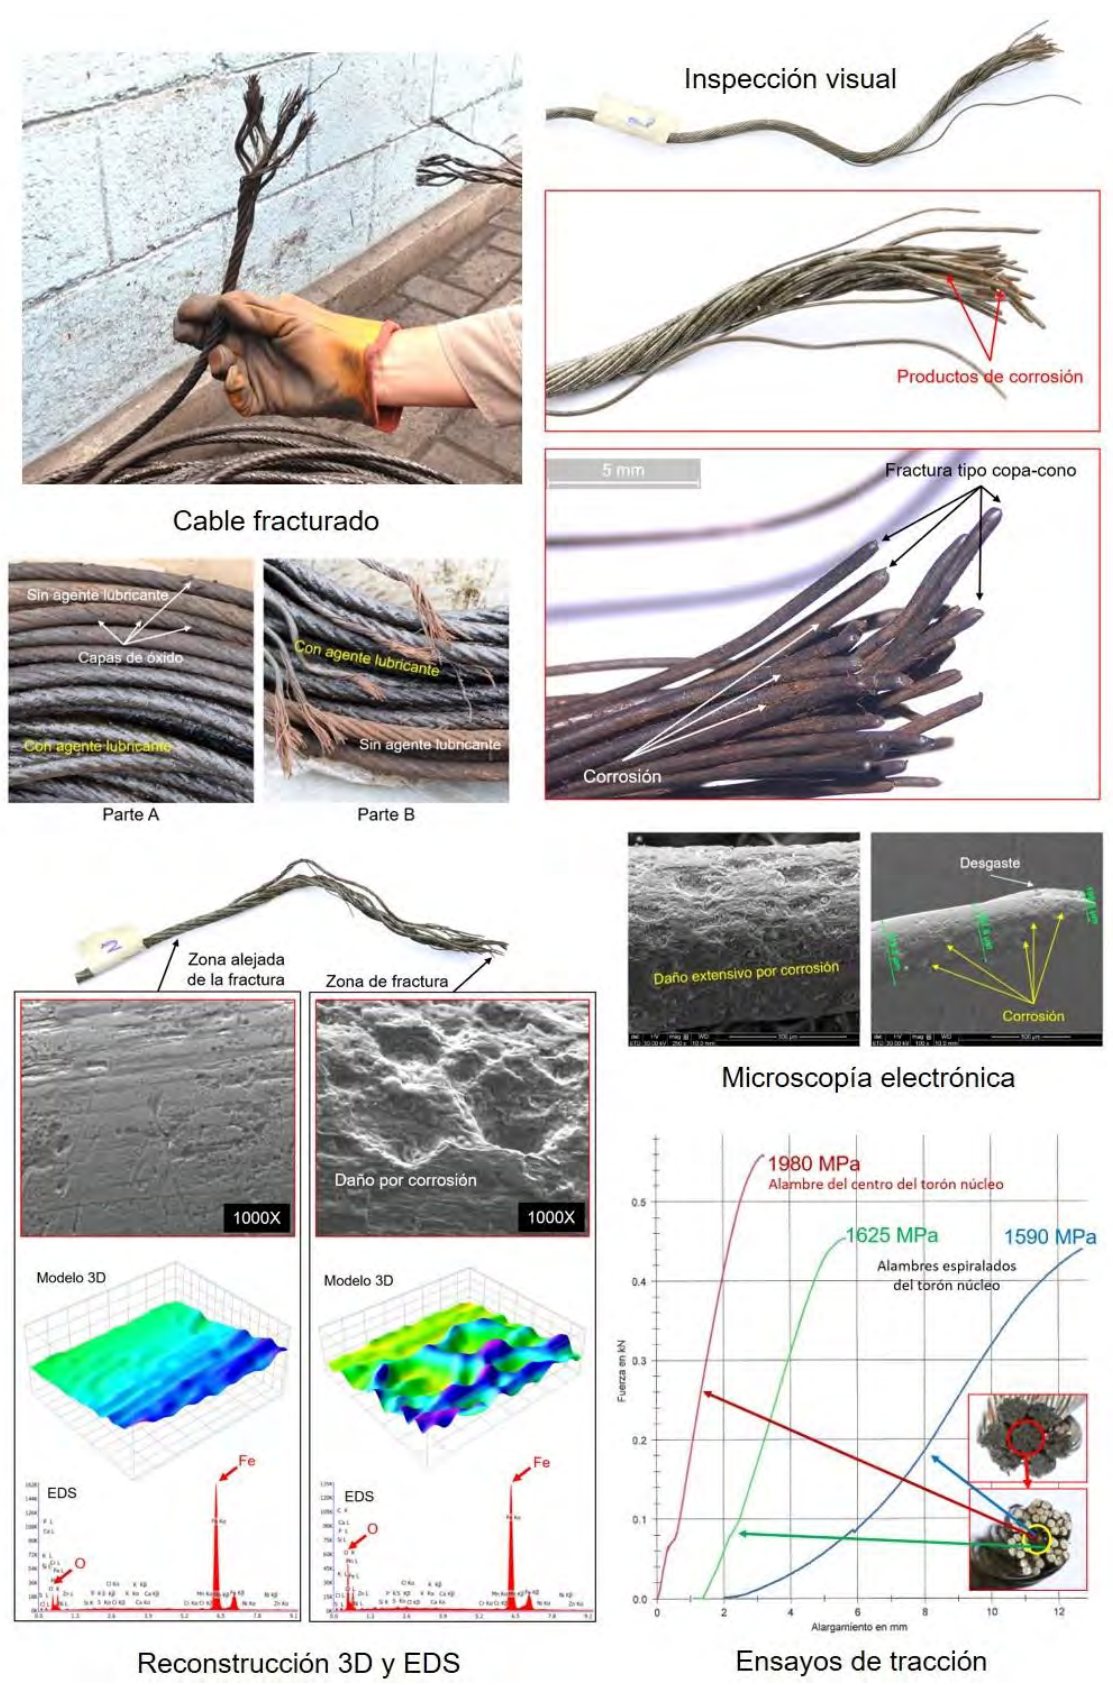
La Figura 2 presenta un ejemplo de aplicación del análisis de falla metalúrgico aplicado a un cable de acero fracturado, perteneciente a una grúa puente de una empresa manufacturera de nuestro país. En la figura se puede apreciar el cable fracturado, así como imágenes relacionadas a los diversos ensayos de materiales que han generado evidencia para determinar las causas de falla y sustentar las conclusiones. Tal como se puede visualizar en este ejemplo, el análisis de falla hace uso de herramientas de relativa simplicidad en su aplicación, como lo es una inspección visual a escala macroscópica; así como de herramientas analíticas más complejas, que permiten analizar el componente a escala microscópica, tal como lo es la espectroscopía de energía dispersiva (EDS) y la reconstrucción digital 3D de superficies; pasando por herramientas de común aplicación como lo son los ensayos de tracción y la microscopía electrónica de barrido. En este caso en particular, la causa raíz de falla fue la deficiente lubricación y protección del cable, la cual generó corrosión en el cable, reducción en la sección resistente, y consiguiente fractura.

Figura 2. Imágenes correspondientes a un análisis de falla metalúrgico de un cable de acero fracturado. *Fuente propia.*

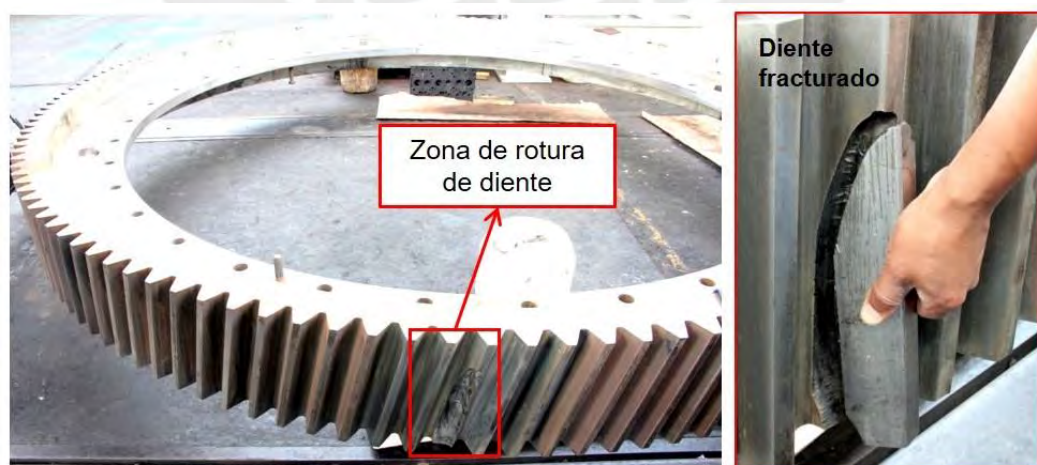
2. **Errores durante la fabricación:** Existen diversas situaciones durante la fabricación de un componente que pueden derivar en la falla del mismo; como, por ejemplo, el empleo de materiales que no cumplen con las especificaciones, o procesos de manufactura aplicados de manera deficiente. Discontinuidades inherentes a ciertos procesos de fabricación, tales como fundición, soldadura, forja, y conformado, entre otros, pueden originar fallas en los componentes. Una de las causas más comunes de falla en componentes de aceros bonificados es la que corresponde a la deficiente aplicación del tratamiento térmico; la Figura 3 presenta fotografías de una rueda dentada que sufrió la fractura de un diente, y el deterioro masivo de la superficie de toda la rueda, como resultado de un inadecuado tratamiento térmico de bonificado.

Figura 3. Diente fracturado debido a un deficiente tratamiento de bonificado.

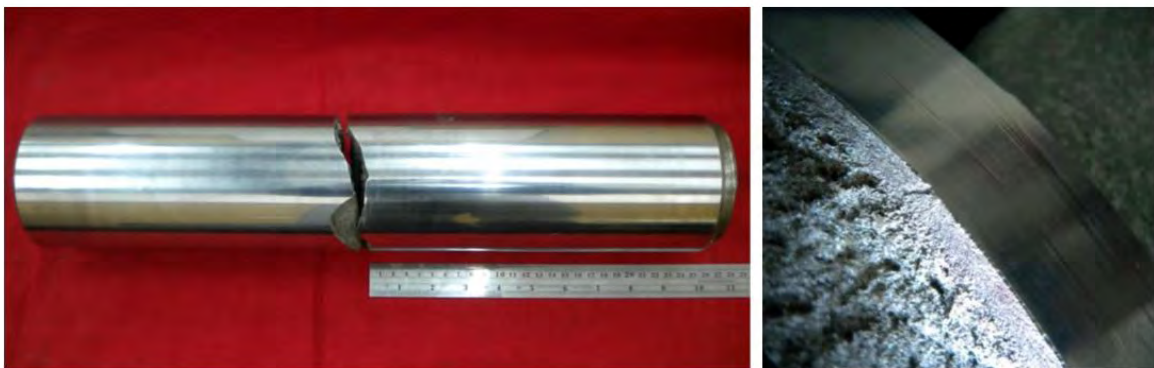
4. **Condiciones de operación anormales:** Las vibraciones, el incremento súbito de temperatura, las sobrecargas, o la aplicación de esfuerzos para los cuales no está diseñado el componente, pueden generar la falla del mismo. Asimismo, el empleo de operadores no especializados o certificados para un determinado trabajo, e.g. conductores de equipos de maquinaria pesada, operadores de líneas de producción, etc. puede derivar en operaciones inadecuadas que conduzcan a la falla de un componente. La Figura 4 presenta imágenes de un vástago de un cilindro de inclinación de la cuchara de un tractor; el vástago se fracturó cuando el operador estaba moviendo una roca de dos toneladas de peso con el extremo de la cuchara, generando elevados esfuerzos de flexión en el vástago, el cual está diseñado para trabajar primariamente bajo cargas de tracción.

Figura 4. Vástago fracturado debido a la generación de elevados esfuerzos de flexión por una operación inapropiada. *Fuente propia.*

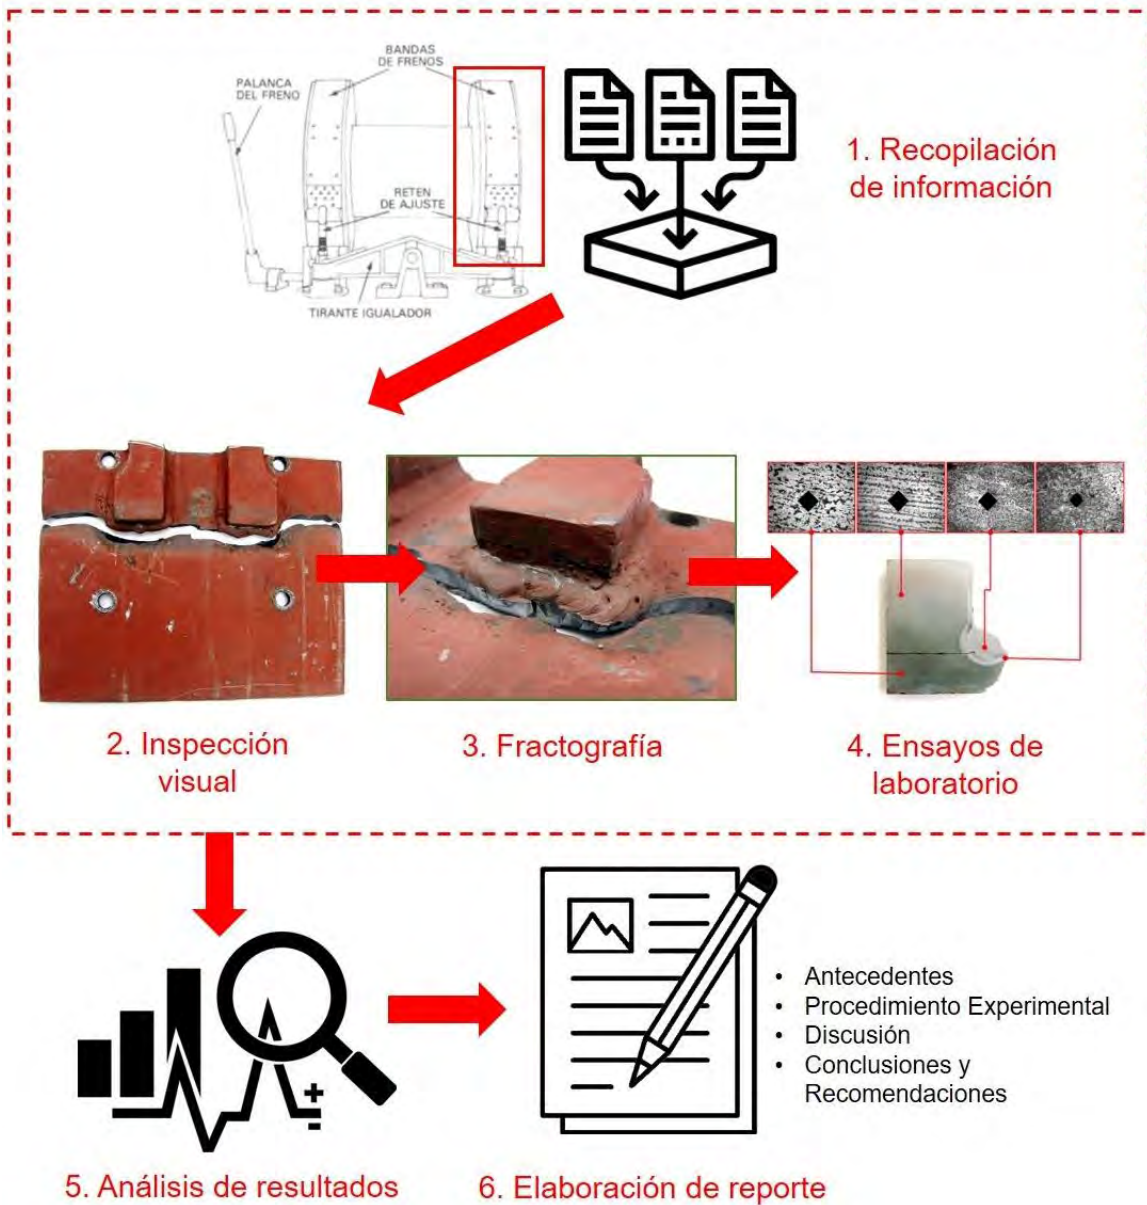
La Figura 7 presenta, empleando el caso de la falla de una banda de freno de un winche, las distintas etapas de un análisis de falla metalúrgico. En la primera etapa se recopilan las especificaciones del winche y la banda, la información sobre las condiciones en las que ocurrió la falla, el tiempo de vida y condiciones de servicio, el historial de mantenimiento, entre otras. La segunda etapa contempla la inspección visual de la banda fracturada; esta inspección permite evidenciar que la zona de fractura coincide con los cordones de soldadura que unen la banda a unas barras del mecanismo de accionamiento. La etapa 3 involucra el análisis de la zona de fractura, lo cual lleva a establecer que la fractura ha involucrado un mecanismo de fatiga mecánica y se ha originado en el pie de las soldaduras. La etapa 4 comprende la realización de los ensayos de laboratorio en el punto de origen y en una región alejada de la zona de fractura. En particular la imagen muestra las indentaciones de un ensayo de dureza Vickers realizado en una probeta obtenida de la zona de fractura que comprende el material de la banda, la barra de accionamiento y la correspondiente unión soldada; de acuerdo al tamaño de la indentación se puede evidenciar que el pie de la soldadura es la zona más dura, y en consecuencia la más frágil. Luego de ello se procede con la quinta etapa: el análisis de los resultados de los ensayos, y finalmente se procede con la elaboración del reporte. En este caso la causa raíz física de falla fue la generación de estructuras duras y frágiles en el pie de las soldaduras, como resultado de un proceso inadecuado de unión; estas zonas se convirtieron en concentradores de tensiones a partir de los cuales se generaron fisuras que se propagaron por un mecanismo de fatiga mecánica, reduciendo progresivamente la sección del componente hasta generar su rotura catastrófica. Las recomendaciones en este caso fueron inspeccionar otros winches en la planta que hayan sido sometidos a operaciones similares de soldadura, como prevención; y para futuras operaciones, seguir el procedimiento de soldadura e inspeccionar las uniones apropiadamente.

Figura 7. Representación de las etapas de un análisis de falla metalúrgico empleando el caso de la falla de una banda de freno de un winche. *Fuente propia.*

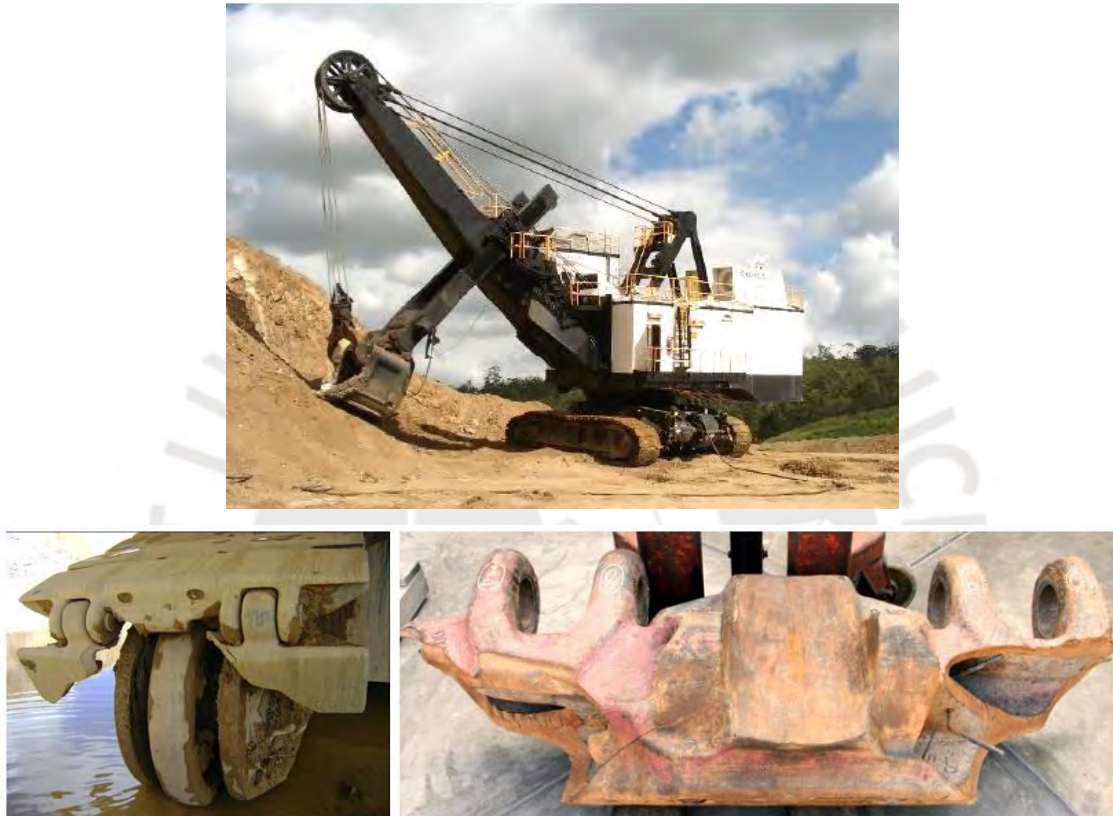
Se suministró al Laboratorio de Materiales PUCP una zapata de oruga fracturada perteneciente a una pala excavadora (ver Figura 8), para realizar un análisis de falla del componente.

Figura 8. Fotografía de una pala excavadora en operación (arriba) [13], contraparte de zapata de oruga fracturada (abajo izquierda) y muestra enviada al laboratorio para el análisis (abajo derecha).

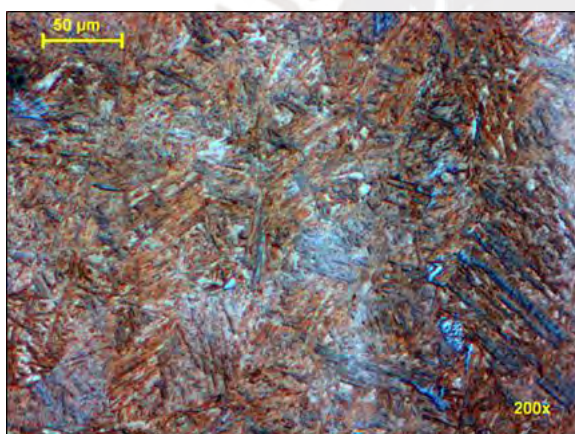
Las Figuras 14 y 15 presentan la microestructura del material de la zapata en una muestra alejada de la zona de fractura. Se puede observar que la microestructura está constituida principalmente por martensita revenida. Esta microestructura es típica de un acero de baja aleación al Ni-Cr-Mo sometido a un tratamiento térmico de templado y revenido [24]. Asimismo, se puede observar algunas inclusiones en la microestructura.

Figura 14. Microestructura del material de la zapata (200X).

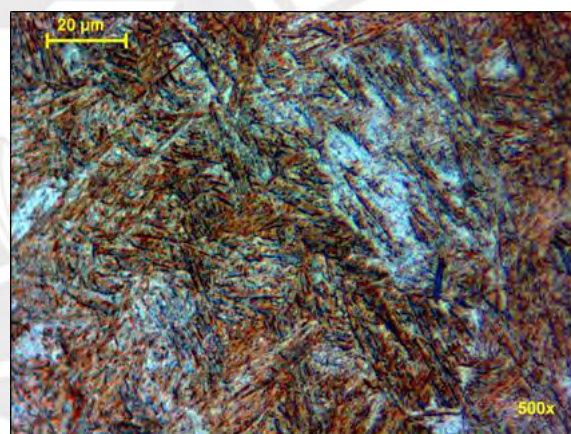
Figura 15. Microestructura del material de la zapata (500X).

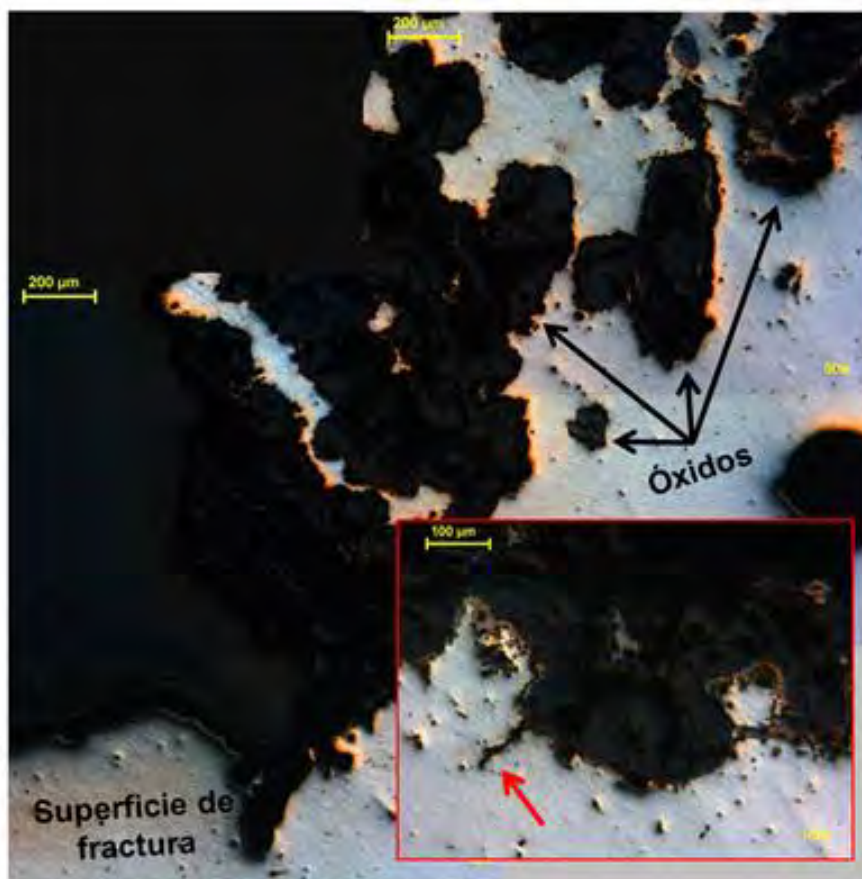
fractura. Las Figuras 19 y 20 presentan una superposición de micrografías correspondientes a las muestras del origen de la Fisura 2 y la Fisura 4, antes de ser atacadas químicamente. El inserto en la Figura 19 muestra el daño en el material a través de los límites de grano (ver flechas rojas). La Figura 20 revela la presencia de óxidos masivos en el interior del material. Asimismo, el inserto de la Figura 20 muestra una fisura que se origina en la capa de óxido y se propaga hacia el interior del material (indicada con una flecha roja). La Figura 21 presenta micrografías de las muestras correspondientes al origen de la Fisura 2 (21 (a) y (b)), Fisura 3 (21 (c) y (d)) y Fisura 4 (21 (e) y (f)), luego de ser atacadas químicamente. La microestructura del material es martensítica. Se puede observar el carácter intergranular de daño en el material (b), la penetración de óxidos masivos al interior del material (d) y la cantidad de inclusiones existentes en el material cerca de la zona de fractura ((e) y (f)).

Figura 20. Micrografías de la muestra del origen de la Fisura 4.

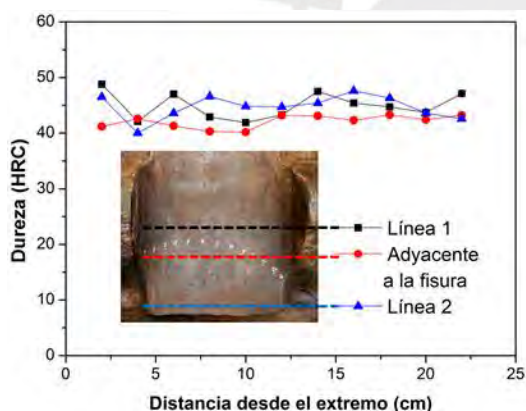
La Figura 22 muestra los resultados de los ensayos de dureza en la superficie del apoyo del rodillo. Se realizaron barridos de dureza en tres líneas sobre la superficie (línea 1, línea 2 y en una línea adyacente a la fisura) empleando un durómetro Equotip 2 en escala HRC. Los valores promedio de dureza fueron de 45 HRC para la línea 1, 42 HRC para la línea adyacente a la fisura, y 45 HRC para la línea 2. Estos valores equivalen a 390 HB (42 HRC) y 421 HB (45 HRC), indicando que la dureza en la superficie del rodillo cumple con lo requerido por la especificación (dureza requerida luego del templado y revenido: 375-444 HB). La Figura 23 corresponde a la muestra obtenida de la zapata para realizar los ensayos de dureza en la sección de la zapata y en la zona de fractura de la Fisura 1. La Tabla 2 muestra los valores de dureza en la sección en 9 puntos, donde el punto 1 es el más cercano a la superficie del apoyo

del rodillo, y los puntos 8 y 9 corresponden a la zona ablandada producto del corte térmico realizado para la apertura de la Fisura 1 (por esta razón no son considerados en el análisis). Los valores de dureza obtenidos son consistentes con la microestructura del material constituida por martensita revenida (ver Figuras 14 y 15). El punto 5, el cual corresponde a la mitad de la sección, presenta un valor de dureza de 483 HB, el cual excede el rango de valores permisible según la especificación (375-444 HB). Otros puntos de la sección alcanzan también valores que exceden el rango permisible (464 HB en el punto 1, 452 HB en el punto 4 y 456 HB en el punto 6). El promedio de dureza de los puntos 1 a 7 es de 450 HB, el cual también excede ligeramente el límite establecido por la especificación. La Tabla 3 muestra los valores de dureza obtenidos en 5 puntos cercanos a la superficie de fractura. El valor promedio de dureza en esta zona es de 43 HRC, cuyo equivalente en HB (400) se encuentra dentro del rango permisible según especificación.

Figura 22. Dureza en la superficie del apoyo del rodillo.

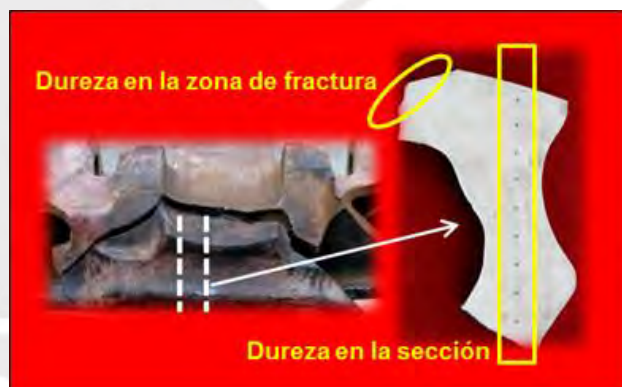
Figura 23. Muestra para los ensayos de dureza en la sección y en la zona de fractura.

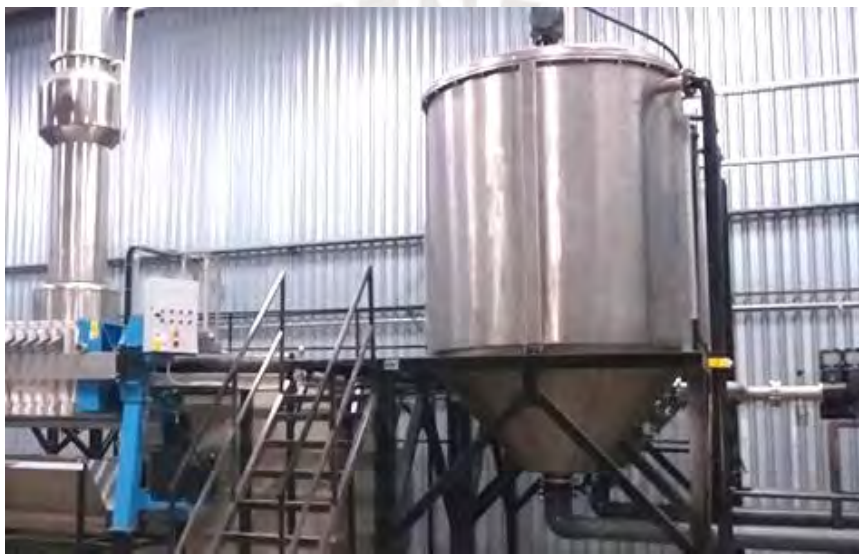
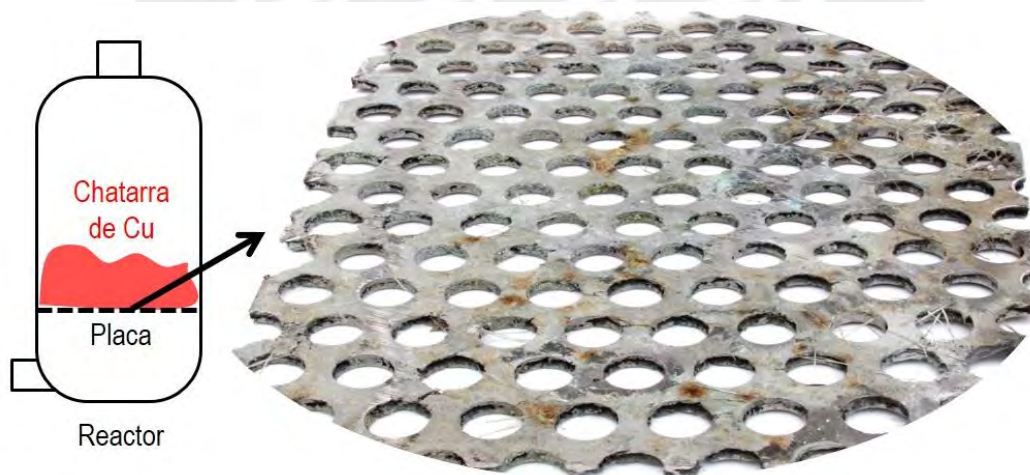
Figura 24. Fotografía de un reactor de sulfato de cobre comercialmente disponible (arriba) [26] y muestra de la placa troquelada suministrada para el análisis y representación de su ubicación en el reactor (abajo).

g) Situación en que se produjo la falla y descripción de la misma: Luego de un año de servicio, y posterior a un cambio del proveedor de aguas madre, se empezaron a evidenciar picaduras y derrames en el reactor (picaduras en las paredes, particularmente cerca de las uniones soldadas y en la placa troquelada) hasta quedar completamente inoperativo.

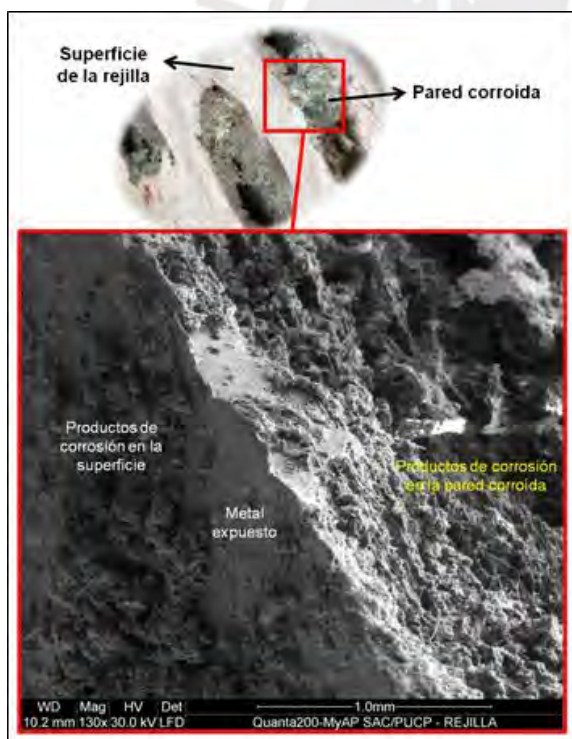
La Figura 28 muestra una vista representativa de la zona de intersección entre la superficie de la placa y la pared del agujero corroída, y su correspondiente imagen MEB. Se puede apreciar que tanto la superficie como la pared corroída contienen productos de corrosión. La pared se encuentra prácticamente cubierta por los productos de corrosión mientras que en la superficie se alcanza a observar porciones de metal expuesto. La Figura 29 muestra una micrografía MEB y el espectro EDS de la zona de metal expuesto. El punto rojo en el inserto (misma imagen de la Figura 28) indica la zona de visualización y análisis. La imagen MEB permite observar los granos de material expuesto. Se puede apreciar una descohesión de los granos de la superficie asociada con un mecanismo de corrosión selectiva. El espectro EDS de esta zona revela un alto contenido de hierro, cromo, y níquel, así como la presencia de manganeso, molibdeno y silicio, elementos típicos en la composición química de un acero inoxidable. La Figura 30 presenta la micrografía MEB y el espectro EDS correspondiente a los productos de corrosión en la superficie de la placa. El punto rojo indica la zona de visualización y análisis. Se observa que los productos de corrosión presentan una estructura cuasi-compacta y una composición (a partir del espectro EDS) rica en oxígeno, azufre, silicio, hierro, cobre y zinc. El espectro revela también la presencia de cloruros en los productos de corrosión. La Figura 31 muestra la micrografía MEB y el espectro EDS de los productos de corrosión en la pared corroída del agujero. El punto rojo indica la zona de visualización y análisis. Se puede observar que los productos de corrosión tienen una estructura menos compacta en comparación con los observados en la superficie. Se pueden identificar también estructuras típicas de óxidos de hierro (partículas esféricas). El espectro EDS indica

que la composición de los productos de corrosión es rica en oxígeno, azufre, calcio, cobre y hierro. Asimismo, el espectro indica la presencia de cloruros en los productos de corrosión.

Figura 28. Intersección superficie/pared de agujero de la placa y correspondiente imagen MEB.

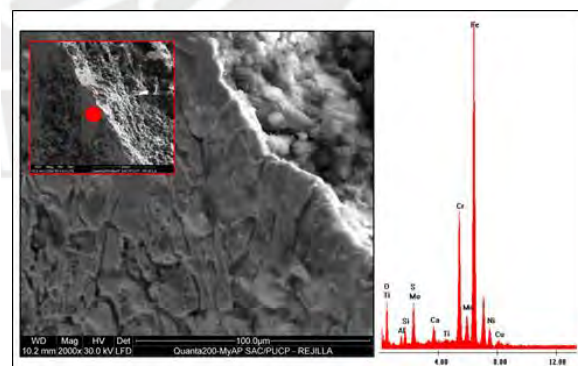
Figura 29. Imagen MEB de la zona de metal expuesto y correspondiente espectro EDS.

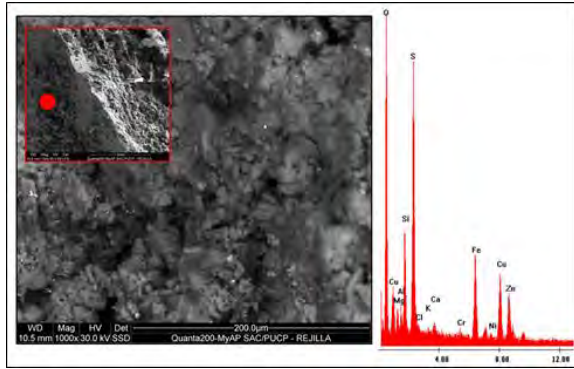
Figura 30. Imagen MEB de los productos de corrosión en la superficie de la rejilla y correspondiente espectro EDS.

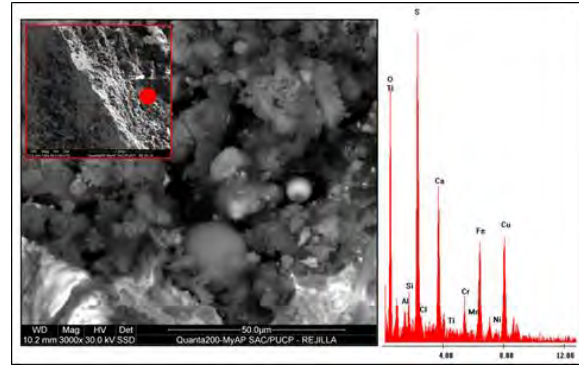
En base a lo observado y a la información suministrada por la empresa solicitante se puede deducir que la placa troquelada se ha deteriorado mediante un mecanismo de corrosión selectiva en la microestructura, iniciado en la pared de los agujeros. La corrosión se ha visto favorecida por la agresividad del medio ($\text{pH} \leq 1$, hasta 1214 mg/l de cloruros en las aguas madre, aire y vapor) y la temperatura del proceso (95°C). La mayoría de aceros inoxidables tienden a corroerse por picaduras cuando son expuestos a ambientes con un elevado contenido de cloruros y altas temperaturas [29]. Particularmente un acero AISI 316L presenta buena resistencia a la corrosión por picaduras en agua con una concentración de cloruros de hasta 1000 ppm a temperatura ambiente. Sin embargo, a 95°C el límite permisible de cloruros se reduce a menos de 200 ppm (aprox. 200 mg/l) [30-32].

Figura 31. Imagen MEB de los productos de corrosión en la pared corroída y correspondiente espectro EDS.

Dado que la empresa solicitante indica que las fallas en el reactor coincidieron con la variación en la composición de las materias primas para el proceso, se recomienda controlar el nivel de agresividad de las mismas. Dependiendo de la composición del medio se recomienda conservadoramente no sobrepasar un contenido de cloruros de más de 200 ppm. Dado que la corrosión ocurre de manera localizada en la pared de los agujeros se recomienda controlar el proceso de troquelado, para evitar introducir una considerable deformación en la microestructura, así como realizar un adecuado proceso de pasivado que asegure la protección de las paredes. Se recomienda evaluar la posibilidad de usar otro tipo de acero inoxidable en la construcción de los reactores, de mayor resistencia a la corrosión para las condiciones del medio con el que se trabaja. En particular se recomienda el uso del acero inoxidable dúplex 2205, el cual posee una elevada resistencia a la corrosión por cloruros (hasta 2000 ppm a una temperatura de 104°C).

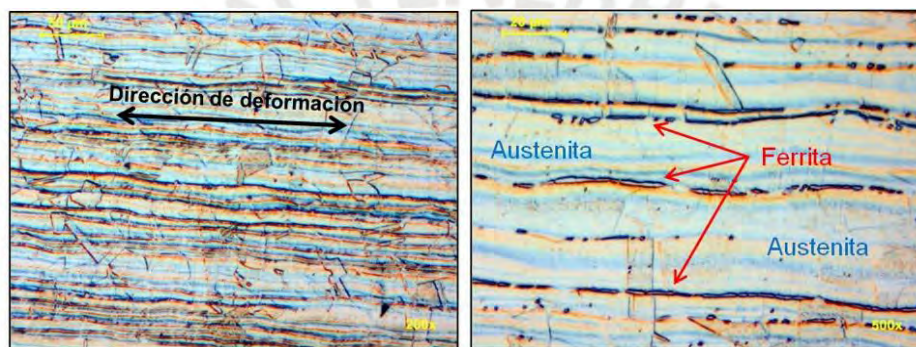
La Figura 32 presenta micrografías representativas de la microestructura del material de la placa troquelada en la región no corroída. La microestructura está constituida por una matriz de austenita e inclusiones de ferrita delta. Asimismo, la microestructura presenta una textura asociada con la dirección de laminación (deformación) de la plancha. La microestructura observada es típica de un acero inoxidable austenítico, sin embargo, se puede apreciar un considerable contenido de ferrita delta. Un elevado contenido de ferrita delta en la microestructura de un acero inoxidable puede generar una disminución considerable tanto de la tenacidad como de la resistencia a la corrosión del material [33]. En medios corrosivos ácidos y en presencia de cloruros la ferrita delta de la microestructura se disuelve de manera preferencial, dando lugar a la nucleación de picaduras y posterior propagación de las mismas hacia el interior del material. La Figura 33 presenta una composición de micrografías correspondientes a una región corroída (pared de un agujero, ver esquema y vista según A-A). La figura muestra también una micrografía característica de esta región y su correspondiente magnificación (imágenes al lado izquierdo de la figura). Se puede apreciar una considerable deformación en la microestructura de la pared asociada con el proceso de troquelado del agujero. Este proceso de deformación en frío promueve la formación de superficies de alta energía, ocasionando que la pared del agujero se convierta en una zona susceptible no solo de corroerse, sino también de fracturarse. Asimismo, se puede observar claramente que la ferrita delta se disuelve de manera preferencial en la microestructura como producto de la exposición al medio corrosivo, originando picaduras. Este fenómeno es observado en toda la microestructura de la

Figura 32. Microestructura del material de la rejilla en una región no corroída.

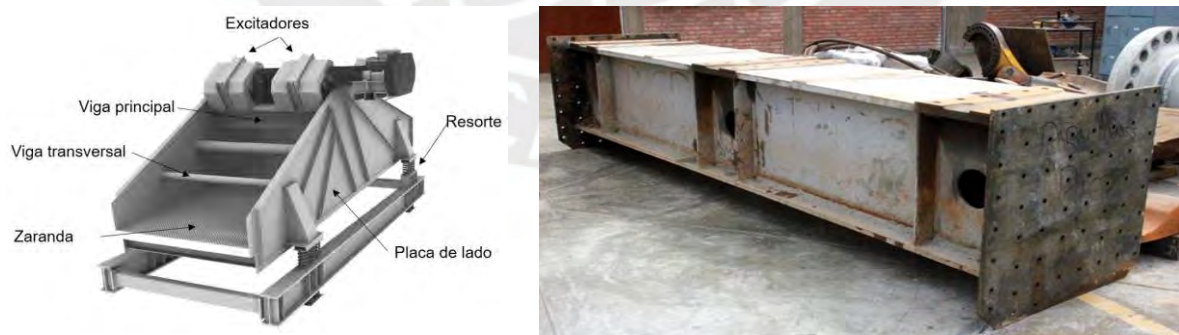
- a) Descripción de la muestra: Viga principal de zaranda vibratoria.
- b) Causa o motivo del servicio solicitado: Fractura presentada en funcionamiento de la zaranda antes del final del periodo de su vida útil.
- c) Equipo al que pertenece: Zaranda de Molino SAG.
- d) Tiempo aproximado de servicio del componente: 60 días
- e) Condiciones de operación: 4000 Ton/h en el molino SAG, 0 a 1800 Ton/H en la zaranda.
- f) ¿La muestra ha sufrido algún tipo de reparación previa a la falla?: La viga no ha sufrido ningún tipo de reparación previa a la falla.
- g) Situación en que se produjo la falla y descripción de la misma: Falló súbitamente durante la operación.
- h) Datos disponibles sobre el material de la muestra: No se dispone de información acerca del material.

Figura 35. Esquema de zaranda vibratoria comercial (izquierda) y viga principal de zaranda suministrada para el análisis (derecha).

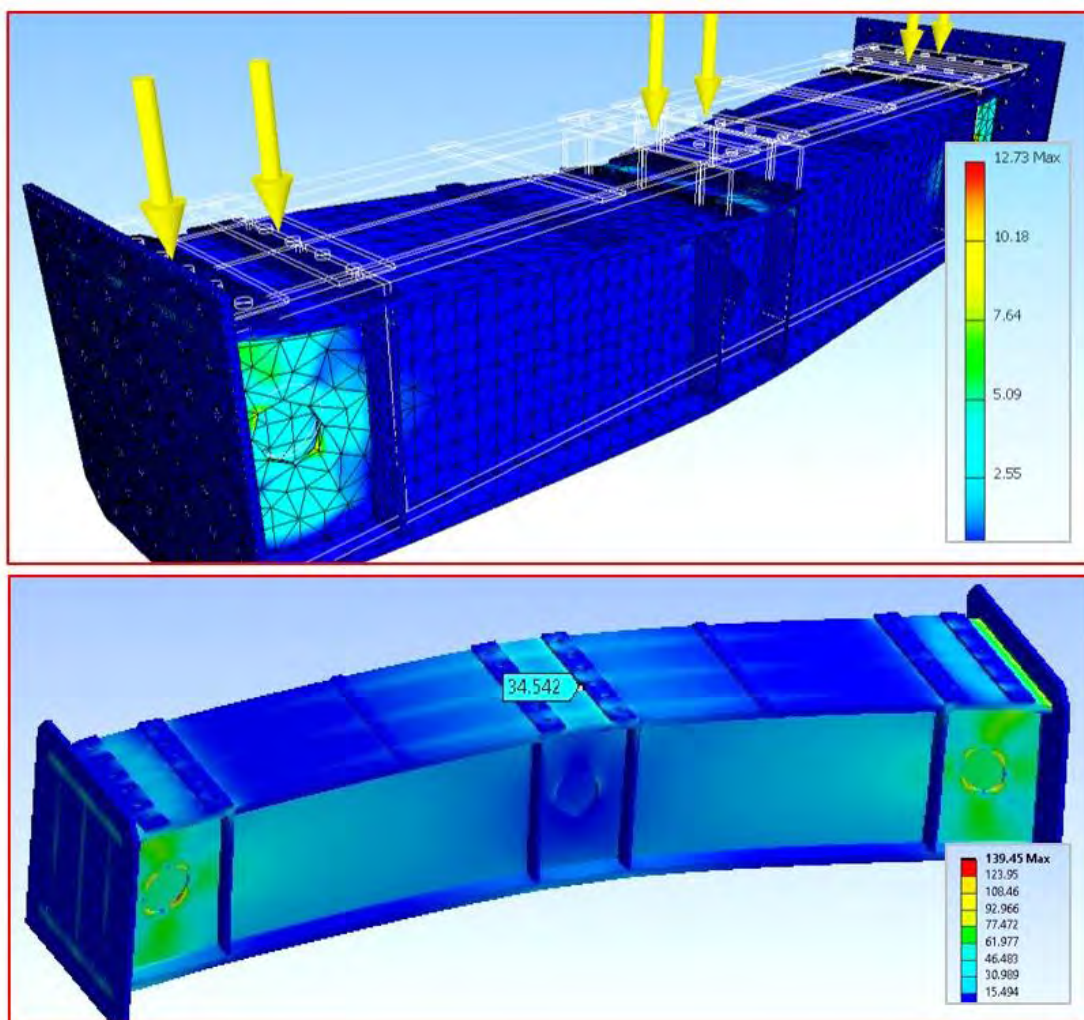
Como parte del caso, Noriega realizó un análisis del estado de esfuerzos en la viga mediante simulación por elementos finitos [34]. Considerando una frecuencia de operación de 15 Hz y que las cargas en la zaranda se pueden aproximar como puramente sinusoidales y de amplitud constante [35], se obtuvieron como valores máximos de esfuerzo en el centro de la viga, 3 MPa y 35 MPa, para los casos de carga de trabajo mínima y máxima, respectivamente. Estos valores se muestran en las imágenes de distribución de esfuerzos en la Figura 36. Los valores obtenidos son comparables con aquellos reportados en la literatura (17-23 MPa) para vigas principales de zarandas de geometría similar operando a 14 y 15 Hz [35,36].

Figura 36. Distribución de esfuerzos obtenida por simulación por elementos finitos en la viga principal bajo condiciones de carga de trabajo mínima (arriba) y máxima (abajo). Las flechas de color amarillo indican la posición de los excitadores.

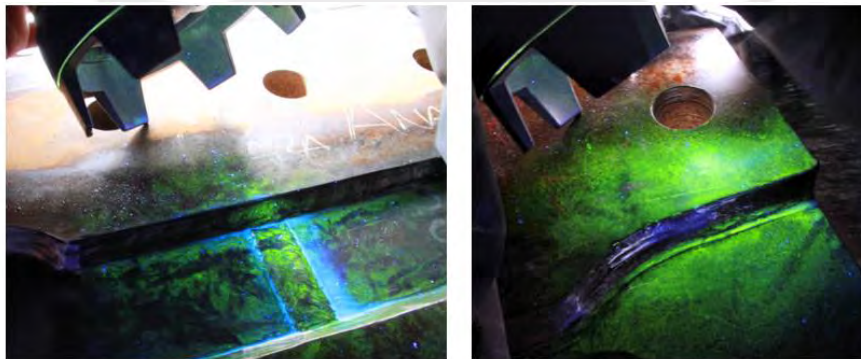
limpieza de la zona de fractura. Se puede apreciar que, en la soldadura, la fisura se propaga tanto a lo largo de la línea de unión con la placa de asiento, como en el pie de la misma, en una zona que coincide con un cordón de soldadura longitudinal. El cordón de soldadura no fisurado en la placa de asiento y los cordones de la placa adyacente fueron inspeccionados mediante partículas magnéticas (ver imágenes representativas en Figura 40); no se detectaron fisuras o discontinuidades superficiales.

Figura 40. Imágenes representativas de la inspección por partículas magnéticas de los cordones de soldadura no fisurados.

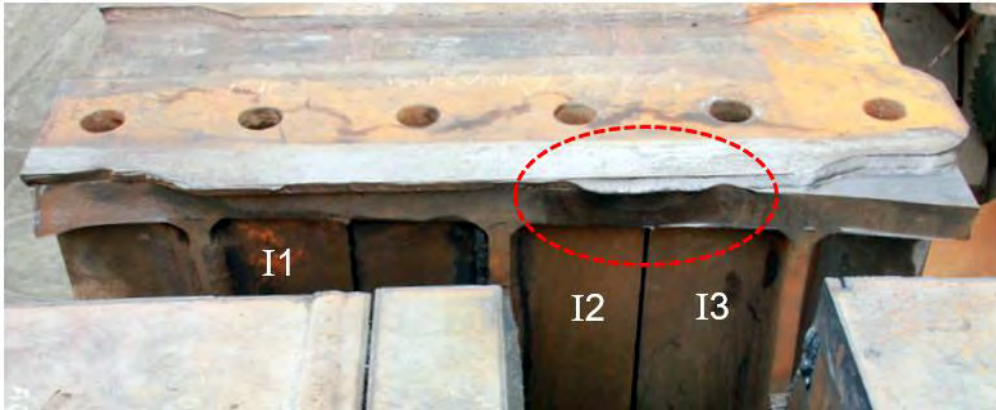
fractura correspondiente a la región que aloja el cordón de soldadura longitudinal entre los perfiles I2 e I3 presenta una morfología diferente a la del resto de la superficie de fractura (ver indicación con líneas rojas discontinuas). El análisis detallado de esta región permite advertir la presencia de marcas de playa (ver Figura 43), típicas de un mecanismo de fatiga mecánica. El área fatigada representa aproximadamente sólo un 7% del área sólida transversal de la viga; el remanente exhibe un patrón de fractura frágil, lo cual indica que el nivel de esfuerzos de trabajo nominal ha sido significativamente alto. La región a partir de donde se extienden las marcas de playa indica el origen de la fisura por fatiga, tal como se indica en la Figura 44. Se puede apreciar que el origen coincide con la interfase entre los cordones de soldadura A y B. El cordón de soldadura B no se aprecia por encontrarse en la superficie de fractura complementaria, la cual se muestra en la Figura 45, en donde se puede advertir además que el origen de la fisura por fatiga coincide también con el cordón de soldadura longitudinal entre los perfiles I2 e I3. En base a lo observado se puede inferir que la viga se ha fracturado mediante un mecanismo de fatiga mecánica, generada por la carga cíclica de operación, con un valor de esfuerzos nominales de trabajo significativamente alto. El origen de la fisura coincide con la intersección entre el cordón de soldadura de la placa de asiento del excitador y el cordón de soldadura longitudinal de la viga (cordón de unión entre los perfiles I2 e I3). El origen de la fisura coincide también con la interfase entre los cordones A y B que conforman la soldadura de filete de la placa de asiento. La interfase y la intersección de cordones de soldadura han generado un concentrador de tensiones geométrico, el cual ha actuado como punto de nucleación para una fisura que se ha propagado inicialmente por fatiga y posteriormente de manera frágil y catastrófica.

Figura 42. Corte en la sección de fractura de la viga.

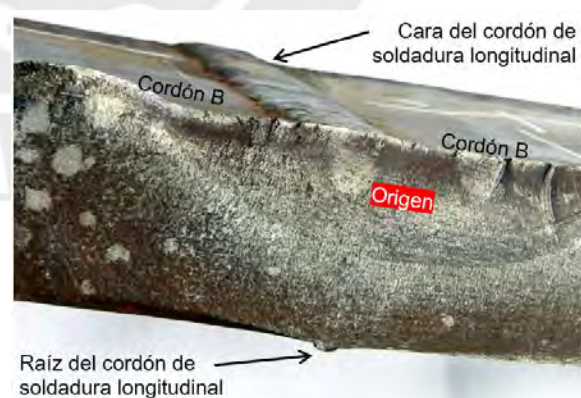
Figura 45. Superficie de fractura complementaria a la mostrada en la Figura 44.

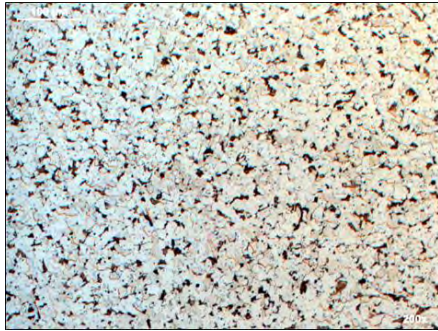
La Figura 46 y la Figura 47 muestran micrografías del acero del perfil y de la placa, respectivamente. Se puede apreciar que ambos aceros presentan una microestructura constituida por ferrita (región clara) y perlita (región oscura), típica de aceros estructurales. En el caso de la placa los granos de la microestructura se encuentran deformados de acuerdo a la dirección de laminación de la plancha. En ninguna de las microestructuras se observan fases de naturaleza frágil o discontinuidades que puedan estar asociadas a la nucleación de fisuras.

Figura 46. Microestructura del acero del perfil.

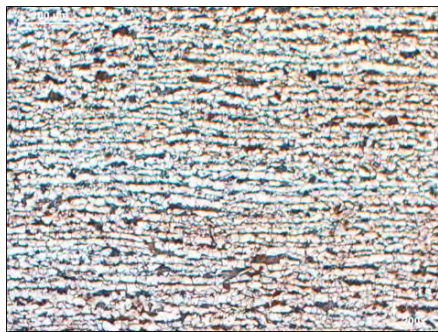
Figura 47. Microestructura del acero de la placa.

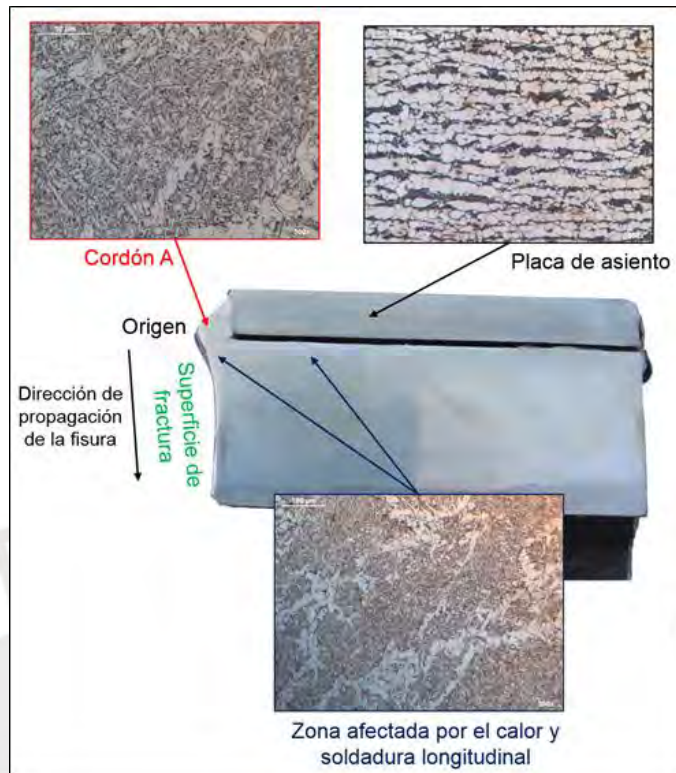
La Figura 48 presenta la macrografía de la muestra en el origen de la fisura, y las micrografías correspondientes a las distintas regiones: el metal de soldadura del cordón A, la correspondiente zona afectada por el calor, el cordón de soldadura longitudinal (de unión entre perfiles para formar la viga) y el metal base de la placa de asiento. En particular, los cordones de soldadura presentan una microestructura típica constituida por ferrita acicular. Esta microestructura también es observada en la zona afectada por el calor del cordón A, la cual básicamente coincide con el cordón de soldadura longitudinal. En base a lo observado se puede concluir que el origen de la fisura coincide con la confluencia de los cordones de soldadura A y longitudinal. Más allá de la discontinuidad geométrica que esto pueda generar, a nivel microestructural no se observan discontinuidades que puedan estar asociadas a la nucleación de fisuras.

Figura 48. Macrografía de la zona de origen de la fisura y correspondientes micrografías.

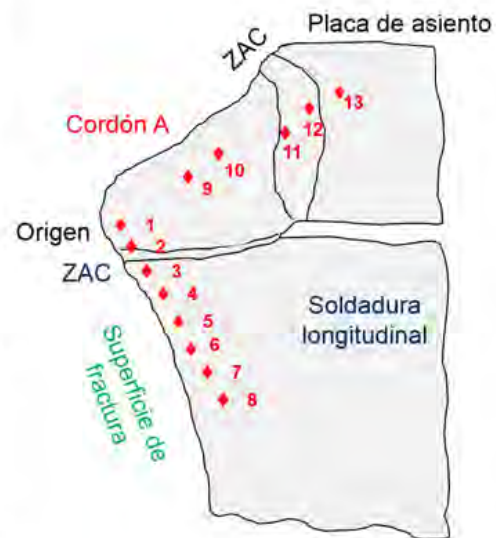
La Figura 49 presenta un esquema de la muestra analizada y los puntos en los cuales se evaluó la dureza. La tabla en la figura presenta los correspondientes valores de dureza. Se puede apreciar que la dureza en el origen (punto 1: 199 HV y punto 2: 198 HV) no presenta valores elevados, que podrían estar asociados a microestructuras frágiles, que a su vez estarían asociadas a puntos de nucleación de fisuras. La dureza en una línea paralela a la dirección de propagación de la fisura (puntos 3 a 8) corresponde a la dureza de la zona afectada por el calor (ZAC) y la dureza de la soldadura longitudinal, y tampoco presenta valores elevados asociados a microestructuras frágiles (dureza entre 191 y 203 HV). El valor de dureza promedio en el cordón de soldadura A es de 194 HV. El máximo valor de dureza registrado es de 298 HV, en la zona afectada por el calor en la placa de asiento; sin embargo, esta zona no está relacionada con el origen de la fisura. En base a lo observado se puede inferir que ni la zona de origen de la fisura, ni el conjunto en general presenta valores elevados de dureza asociados a microestructuras frágiles susceptibles de generar fisuras. Los valores obtenidos son adecuados para una aplicación estructural.

Figura 49. Resultados de evaluación de dureza en la zona de fractura de la viga.

Se recomienda revisar el diseño de la viga con la finalidad de evitar la confluencia de cordones de soldadura que puedan originar concentradores de tensiones. Se recomienda supervisar las operaciones de soldadura para asegurar la uniformidad y transición adecuada de los cordones de soldadura que unen la placa de asiento con la viga. Se recomienda revisar el dimensionamiento de la viga y la carga aplicada dado que el patrón de fractura sugiere que los niveles de esfuerzo de trabajo son significativamente elevados.
