**Análisis del funcionamiento actual de la intersección entre la Av. La Marina y Universitaria, y evaluación del viaducto propuesto por la MML en el caso de extender el viaducto pasando la calle Dintilhac**

**Trabajo de suficiencia profesional para obtener el título profesional de Ingeniera Civil**

Lima, noviembre 2021

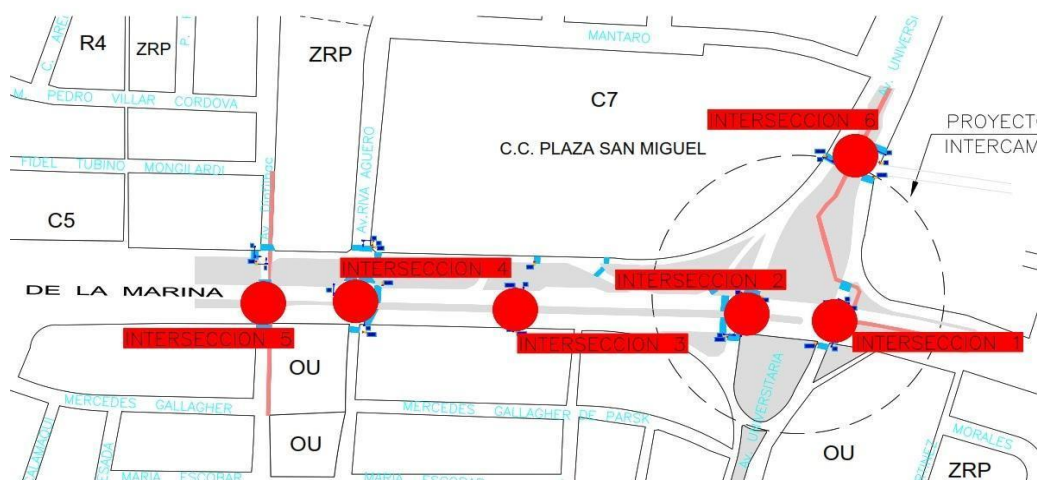
Figura 25: Inspecciones viales en los Nodos y arcos de las intersecciones (1-6)

Con las fichas de inspección vial se identificaron los problemas que afrontan los peatones y ciclistas. Esto no quiere decir que se dejen de lado los problemas de seguridad de los vehículos, pero el enfoque que se dará a los motorizados será de agentes externos que influyen en la seguridad peatonal y de ciclistas. Las propuestas de mejora se explican a detalle en las fichas de inspección de vial presentes en el anexo 1 del presente documento.

Entre las principales propuestas de mejora para peatones y ciclistas son las siguientes:

- Ampliar el ancho de las aceras para peatones y que estas tengan como mínimo 2 metros de ancho.
- Implementar islas de refugio con anchos considerables en distintos puntos de las intersecciones.
- Modificar la ubicación de los paraderos y eliminar paraderos que se encuentran deteriorados y no son usados en la actualidad.

- Mantener continuidad a lo largo de todas las ciclovías.
