**PROCESOS CONSTRUCTIVOS PARA UN EDIFICIO COMERCIAL-  
MULTIFAMILIAR Y COSTO TÉCNICO - ECONÓMICO PARA LA CONTINUACIÓN  
DE UNA OBRA PARALIZADA POR LA PANDEMIA**

**Tesis para obtener el título profesional de Ingeniero Civil**

Lima, 2023

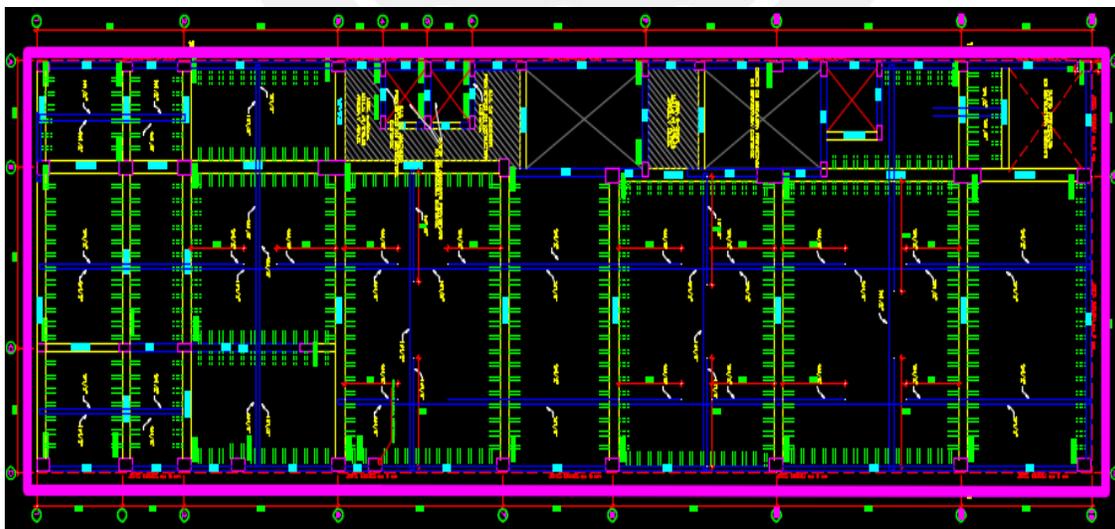
*Figura 3.7: Sector en color magenta para análisis de elementos estructurales (Fuente Galusa sac)*

Los elementos estructurales de análisis se encuentran en el segundo nivel +5.25m dentro del sector en magenta.

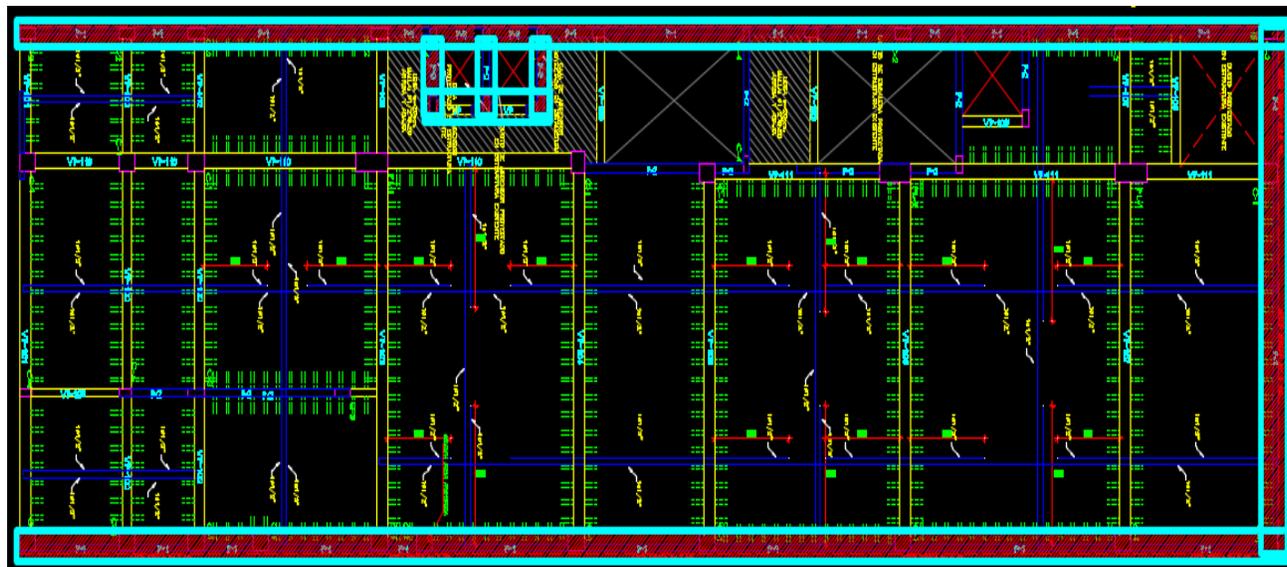
Figura 3.8: Sección de las placas sombreada en rojo para la evaluación del proceso de oxidación en las barras verticales (Fuente Galusa sac)

Se realiza el análisis de la patología sobre el acero estructural en placas para conocer si el acero puede ser rehusado o reemplazado para placas.

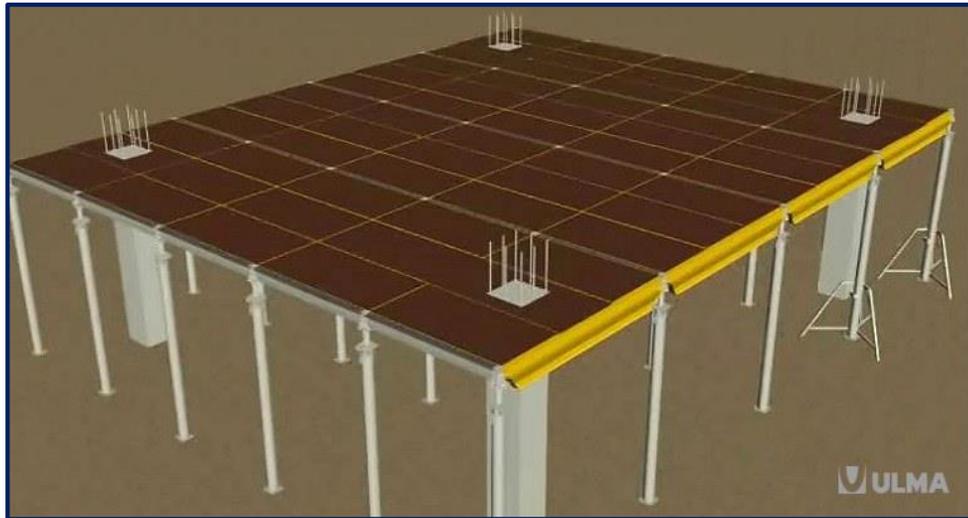
*Figura 8.5: Encofrado de losa (ULMA, 2018)*

Al retomar las actividades se observó que los fenólicos poseían ciertos cambios en su estructura, naturalmente debido a los agentes externos como la humedad, calor y bajas temperaturas, produciendo en ellos un cambio en su color y la aparición de bacterias e insectos, como las termitas que se alimentan de la celulosa y patologías que ya fueron estudiadas en profundidad en el capítulo bases teóricas.

2. Los materiales usados para la ejecución de los elementos estructurales, como encofrado fenólico, tuberías para instalaciones, ladrillo para techo, sufrieron daños en su resistencia y fueron reemplazados en su totalidad.
