PONTIFICIA UNIVERSIDAD CATÓLICA DEL PERÚ
FACULTAD DE CIENCIAS E INGENIERÍA

**ANÁLISIS DE FALLA DE UN CABLE METÁLICO DE 7/16” DE
DIÁMETRO DE ARREGLO 6 X 36 CON ALMA DE ACERO USADO EN
EL IZAJE DE CARGAS.**

Tesis para obtener el título profesional de Ingeniero Mecánico

Lima, Octubre, 2023

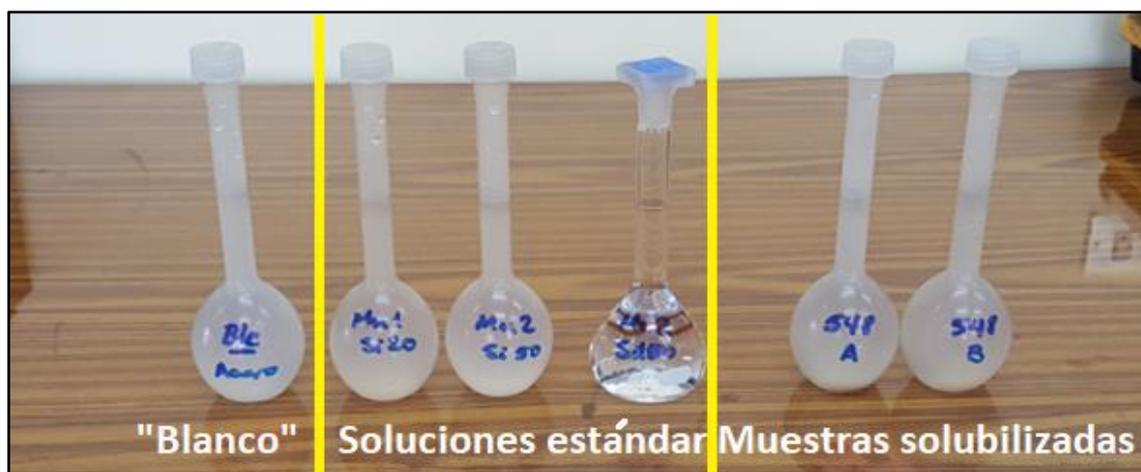
Figura 42. Muestras del cable junto con soluciones estandarizadas de Manganeso, Silicio y un “blanco”.

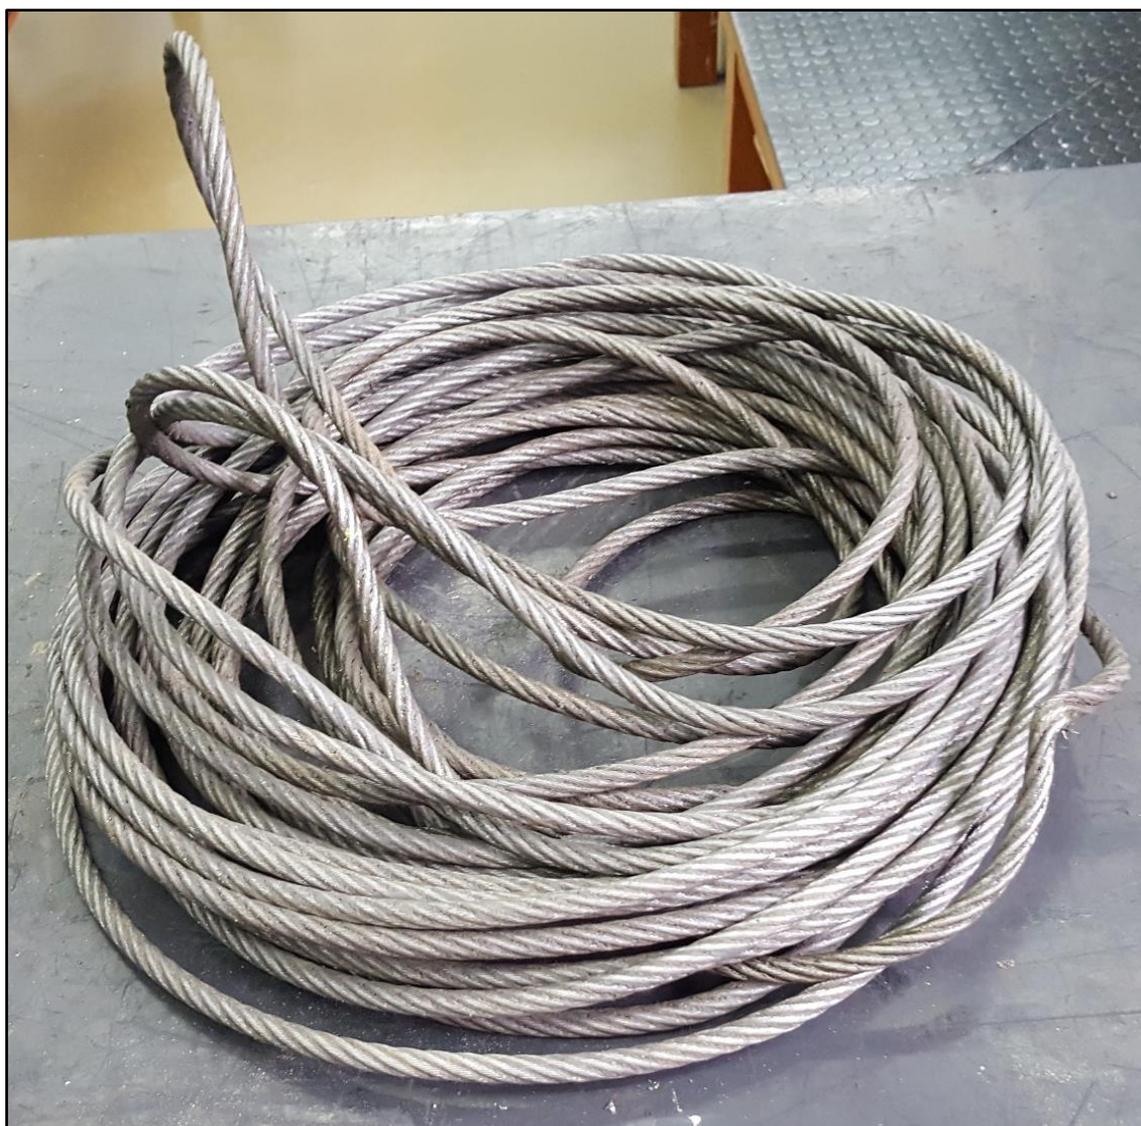
El segmento “C”, que se ve en la Figura 48, contenía una deformación plástica, como se muestra en la Figura 49. Esta deformación, según lo revisado en la literatura especializada constituye una “coca”, en donde, además, los alambres exteriores de la parte cóncava están rotos.

Figura 48. Segmento “C”.

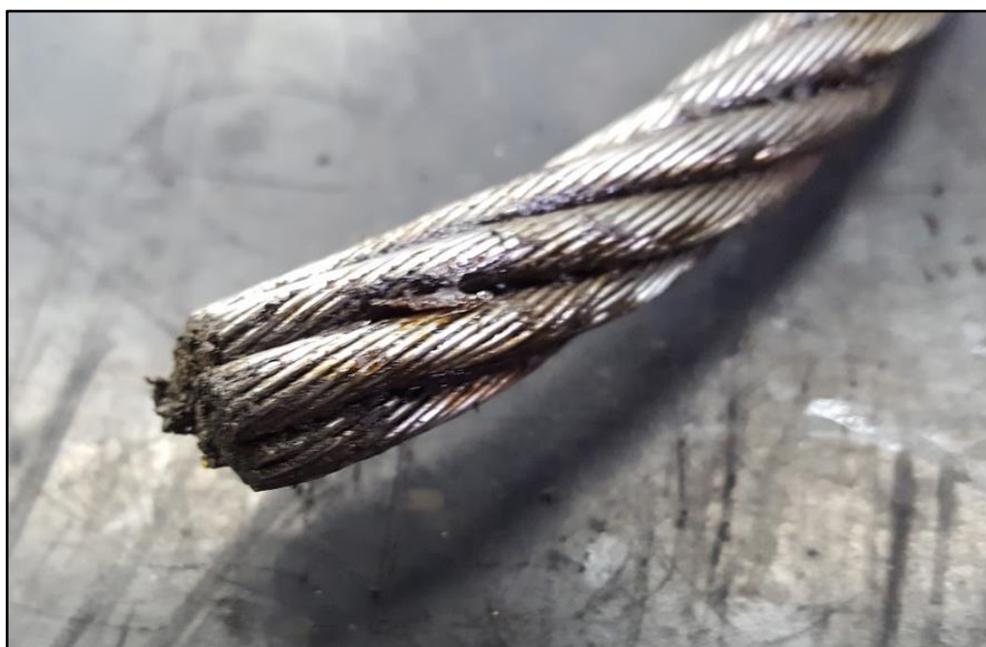
Dado que un extremo del cable C está cortado por máquina, como se ve en la Figura 50, el lado que se conecta con los segmentos A y B es el otro que se muestra en la Figura 51.

Figura 50. Uno de los extremos del segmento C, que presenta corte por máquina.

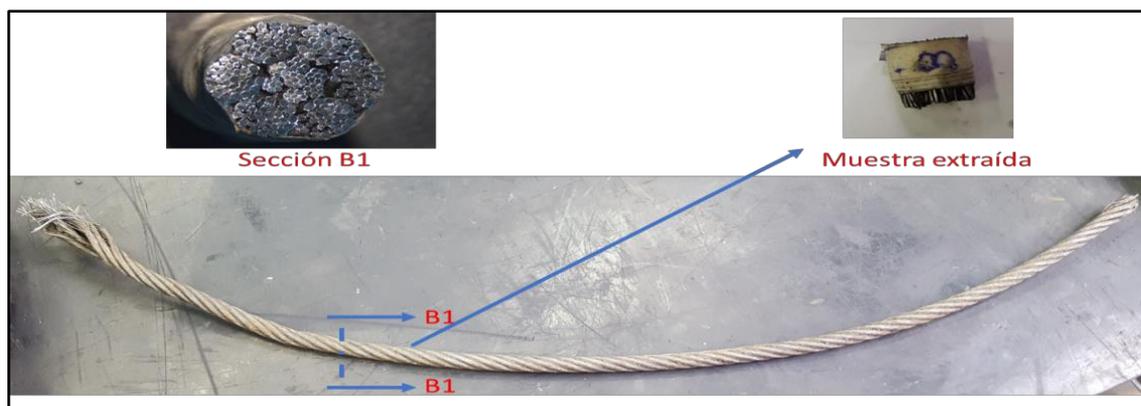
Se cortó el segmento B como se muestra en la Figura 52, y se tomó una sección alejada de la fractura y de la deformación plástica. Se extrajo una muestra, denominada “B1”, con ayuda de la máquina de corte especificada en la *Sección 2.2*. Una vez cortada la muestra se pudo apreciar su sección transversal y realizar el control dimensional.

Figura 52. Muestra extraída del tramo “B” del extremo cortado por máquina en donde se ve la composición normal del cable en cuanto alambres.

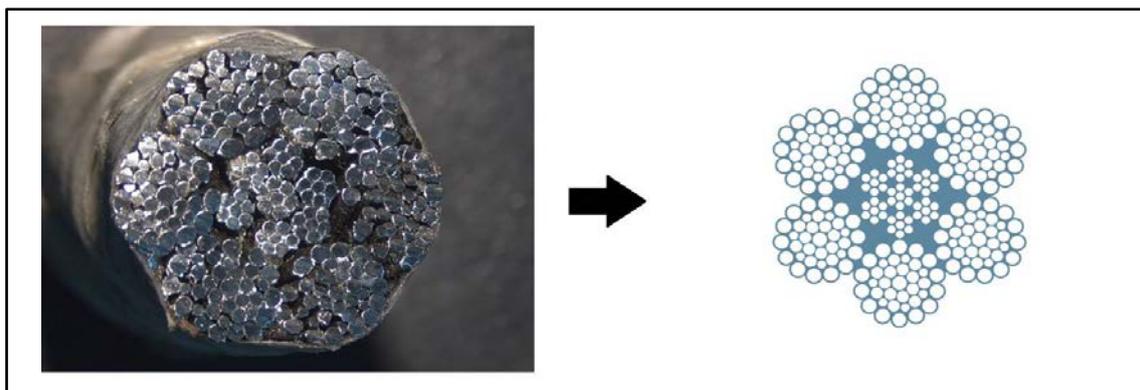
Se midió el diámetro del cable redondo y se obtuvo una medida de $7/16$ ". Luego la muestra fue vista a través del estereoscopio en un aumento de 10X. En este se pudo ver la construcción del arreglo de alambres y se midieron los diámetros de los distintos calibres de alambres. El arreglo es descrito, como se indicó en la *Sección 1.5*, por la notación $6x36 WS IWRC(1 - 7 - (7 + 7) - 14)$, en donde se describe a los 6 torones exteriores de arreglo Warrington-Seale de 37 alambres (36 que rodean uno central) y a un alma metálica independiente, que es un cable en sí mismo,. Los torones exteriores tienen una construcción de un alambre central, seguido de 7 alambres que los cubren y luego, a su vez, cubiertos por una capa de alambres de 7 alambres de un diámetro intercalados con otros 7 alambres de otro diámetro y finalmente una capa exterior de 14 alambres, como también lo muestra la Figura N°53.

Figura 53. Sección transversal de la muestra tomada del tramo B aumentada a 10X, que corresponde con la configuración *Warrington Seale* con alma de acero a su derecha.

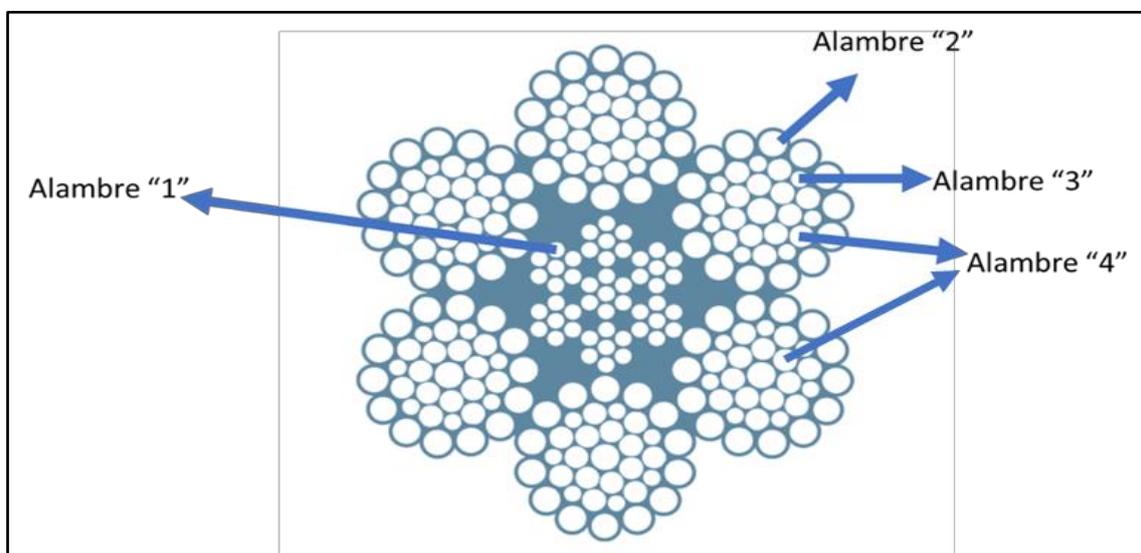
Además, se separaron los rangos de los diámetros de los alambres en cuatro grupos de calibres: "1", "2", "3" y "4", como se ve en la Figura 54. Los rangos de sus diámetros se ven en la Tabla 7.

Figura 54. Sección transversal con los 4 **tipos diferentes de** calibres de alambres encontrados y denominados "1", "2", "3", "4".

A pesar de que muchos de estos alambres presentan deformaciones propias del efecto abrasivo de la máquina de corte y quizás también debido a las sollicitaciones del cable hasta antes de su falla como se explicó en la Sección 1.6, los rangos de los diámetros encontrados de cada uno de los calibres estan dentro de los considerados por las normas ASTM A1007 (2022) y ASTM A1023 (2021). Las fotografías dadas por el software de *Leica* se pueden apreciar en el Anexo D. Por otra parte, se sabe que el diámetro de la ranura de la polea en la cual trabajaba el cable era de 1/2 pulgada, y por lo tanto, estaba dentro de lo que recomienda la Tabla 6, que para las 7/16 pulgada de diámetro nominal del cable analizado se debe adherir una holgura de 1/32 pulgada, es decir 15/32 pulgada de diámetro en la ranura. Finalmente, al ser un cable 6x36 de 7/16 pulgada, la resistencia mínima buscada en el ensayo de tracción de la probeta sin falla tendrá que ser cercana a la mínima fuerza de rotura de grado IPS que es 8,89 Tons, según lo exige la norma ASTM A1023 (2021).

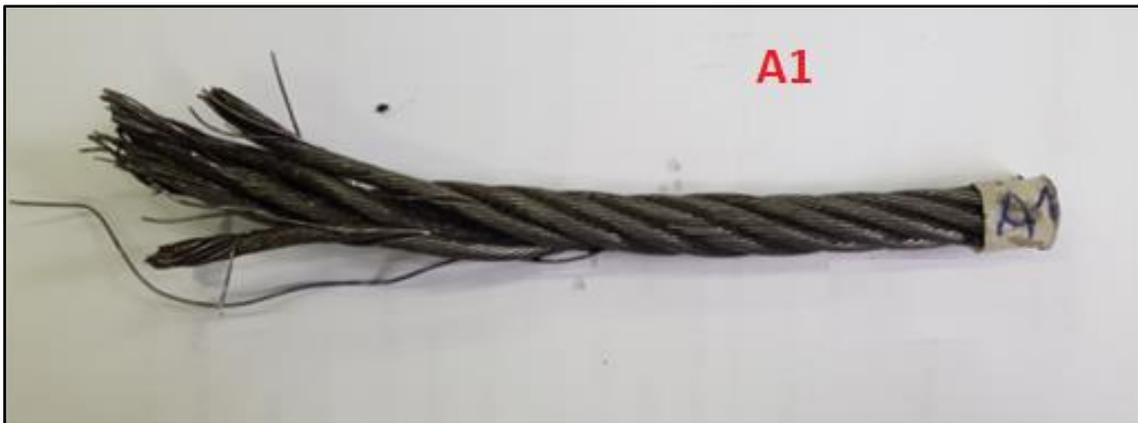
Para este análisis se eligió el extremo izquierdo del segmento “A”, al cual se le separo y se le etiqueto como el elemento “A1” como se ve en la Figura 55. Este extremo fracturado era la unión entre el segmento “A” con el segmento “C” y más allá de lo visto en la inspección visual, fue necesario hallar el tipo de fractura predominante en los alambres en este punto para determinar el mecanismo de fractura del cable.

Figura 55. El extremo del tramo “A1” etiquetado, este extremo iba unido al tramo “C”. La fractura que comparten el tramo A y C será **evaluada**.

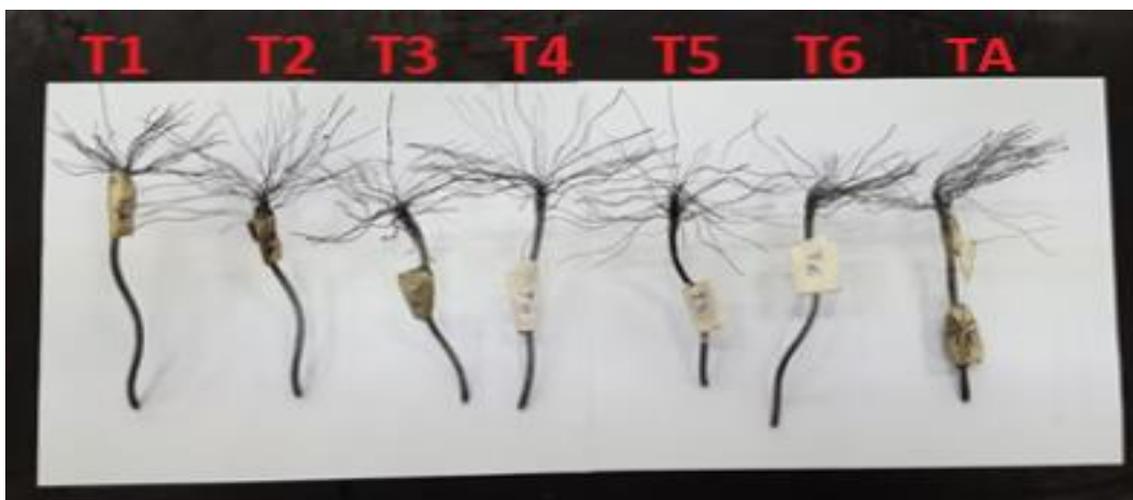
Por eso se separaron en torones al elemento “A1”, como se ve en la Figura 56 y se les denominó de “T1”, “T2”, “T3”, “T4”, “T5” y “T6” a los torones exteriores y al alma de acero, se le denominó “TA”.

Figura 56. Torones separados junto con el alma del cable para su análisis fractográfico.

En la Tabla 8 se observa que no hay ninguna fractura del tipo frágil en ningún alambre del cable y que los tipos de fracturas que se encontraron fueron del tipo dúctil y tenaz. Por lo tanto, la evidencia fractográfica apunta a que la causa más probable de la fractura entre los segmentos “A” (30 cm) y “C” (50 m) fue una sobrecarga, es decir, se excedieron sus valores de resistencia máxima a la tracción. Por otro lado, según lo visto en los ejemplos del *ASM Metals Handbook. Volume 11* (2002), al no haber fracturas frágiles, se descarta una falla por fatiga.

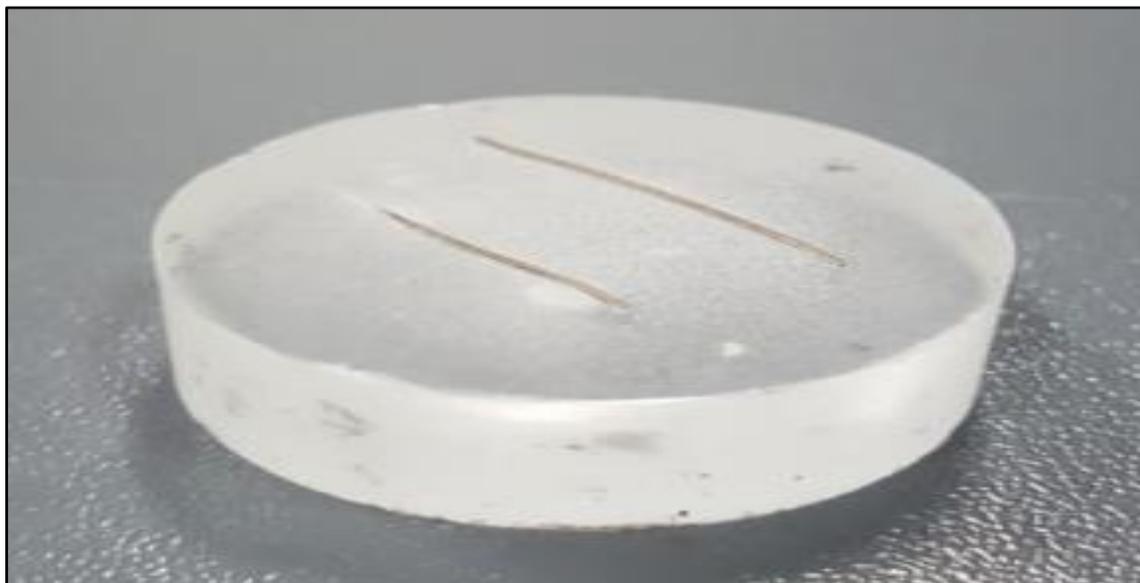
Con los 2 alambres de las fracturas representativas del análisis fractográfico se siguieron los pasos mencionados en la *Sección 2.4* y se obtuvo la briqueta que se muestra en la Figura 59. Con el objetivo de analizar ambas fracturas a un nivel microestructural.

Figura 59. Briqueta con la sección de los dos alambres a analizar en el ensayo de metalografía.

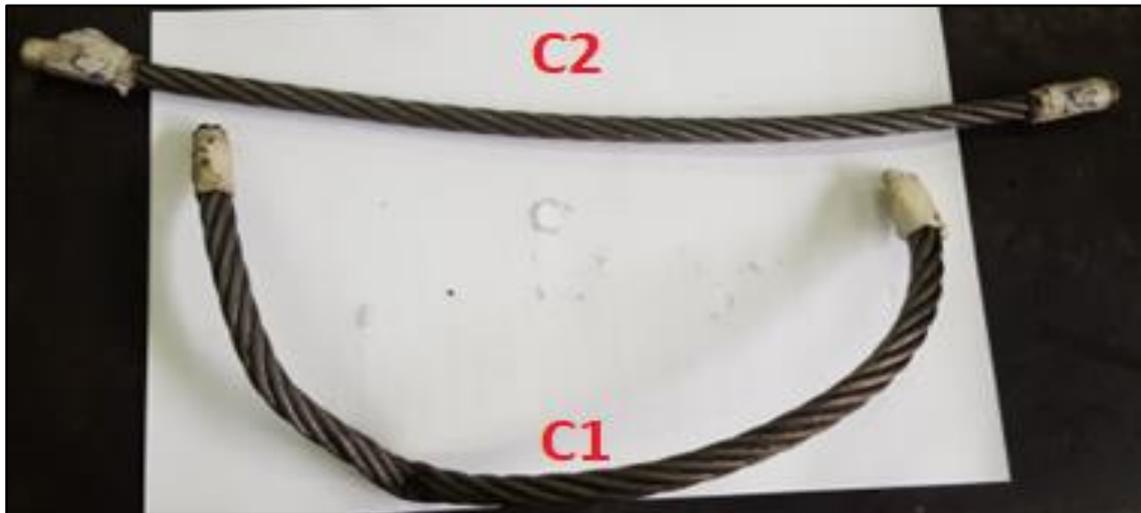
Para este ensayo se cortaron 2 probetas del segmento “C”, cada una de 500 mm.. A la probeta con deformación plástica, en este caso una coca, se le denominó “C1” y a la que no tenía ninguna, “C2”. Ambas probetas se ven en la figura 64.

Figura 64. Probetas usadas en el ensayo de tracción: Una con una deformación plástica (coca), asignada como “C1”, y otra sin ninguna deformación “C2”, ambas obtenidas del segmento “C”.

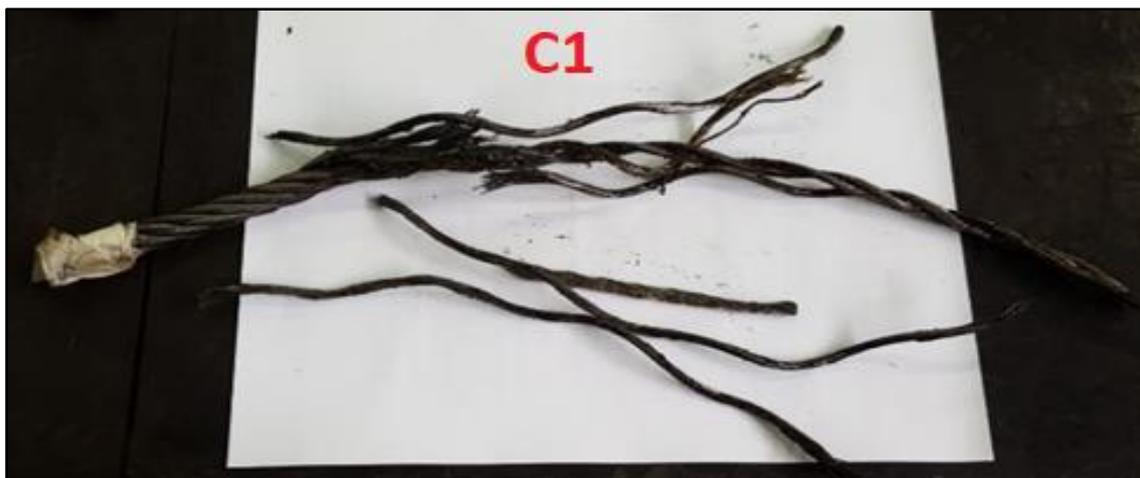
Figura 65. Probeta C1 después del ensayo de tracción.

Como se ve en la figura 65, la probeta “C1” presenta un mayor deterioro, dado que tiene la mayoría de torones fracturados y separados del resto del cable, mientras que la probeta “C2” presenta solo algunos torones exteriores fracturados y el resto aún unidos. Esto evidencia que el estado de una falla en un cable con *coca* es más estrepitoso, rápido y notorio, que en el caso de una sobrecarga en un cable sin falla.

En la tabla 9 se muestran ambas resistencias máximas a la tracción de las probetas con sus respectivos alargamientos. Se ve que el valor de la probeta “C2” (sin deformaciones) es cercano a los 79,085 kN, que es el valor de resistencia mínima a la rotura de grado IPS (8,89 Tons), según la norma ASTM A1023 (2021) y por lo tanto su resistencia es la esperada; en cambio, la probeta “C1” con una *coca* a la mitad, tiene una disminución del 50% en su resistencia aproximadamente, con lo cual se confirma que una deformación plástica como una *coca*, puede disminuir hasta a la mitad la resistencia normal del cable.

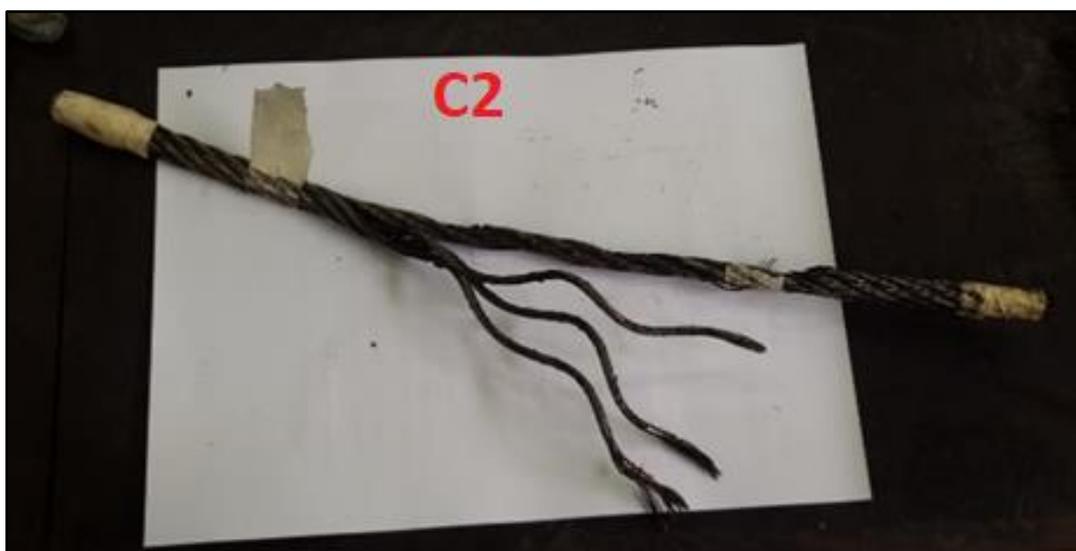
Figura 66. Probeta C2 después del ensayo de tracción.
