**PONTIFICIA UNIVERSIDAD CATÓLICA DEL PERÚ**  
**FACULTAD DE CIENCIAS E INGENIERÍA**

**ANÁLISIS DE LA VULNERABILIDAD SÍSMICA EN VIVIENDAS  
AUTOCONSTRUIDAS EN EL PUEBLO JOVEN SANTA ROSA EN EL  
DISTRITO DEL RÍMAC**

**Tesis para optar el título profesional de INGENIERO CIVIL**

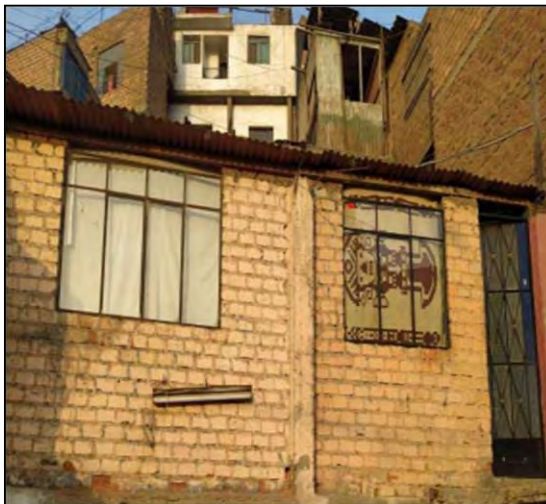
*Figura 38. Tabiquería no arriostrada*

Dentro del estudio se observó que la tabiquería en algunas viviendas no se encontraba arriostradas. Por lo general, este problema se presenta en las viviendas con proyección para la construcción de pisos superiores; además, este problema también se observó en

viviendas que contaban con techos de calamina. En la Figura 38 se observa este problema.

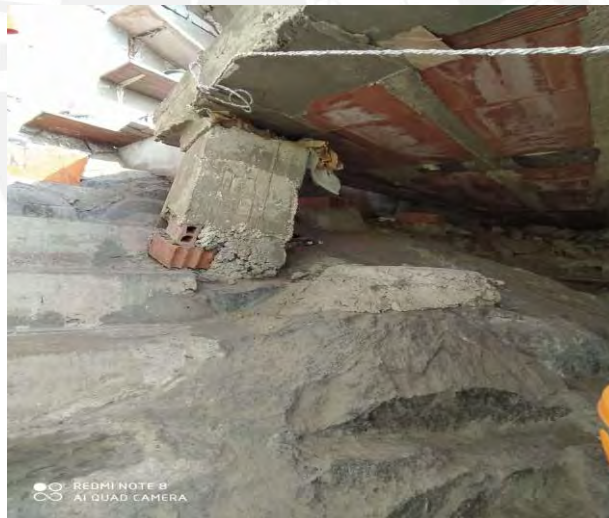
Mala calidad de mano de obra y materiales

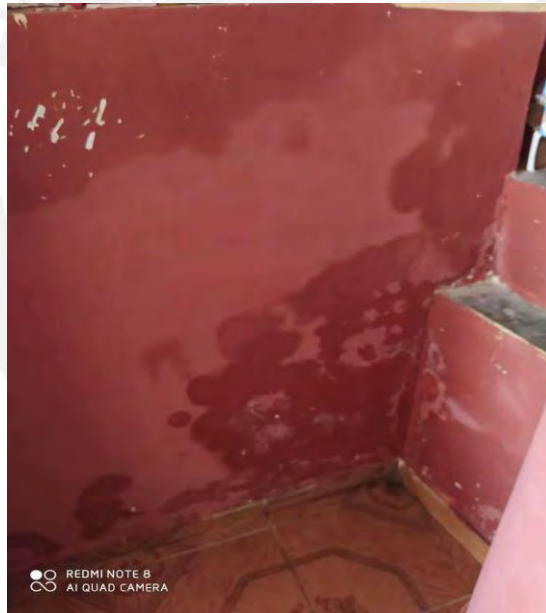
Humedad en muro

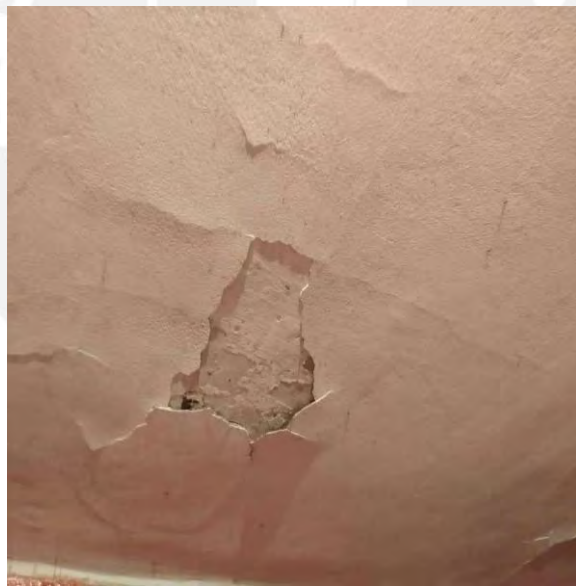
Humedad en techo

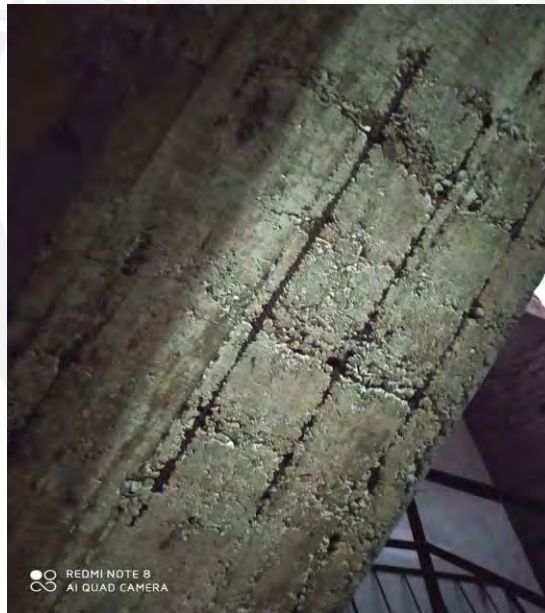
Armaduras expuestas en columna

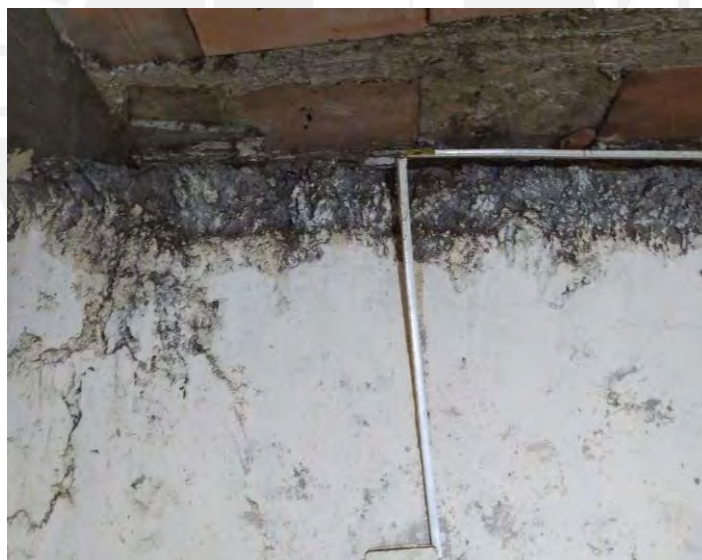
Humedad en muro

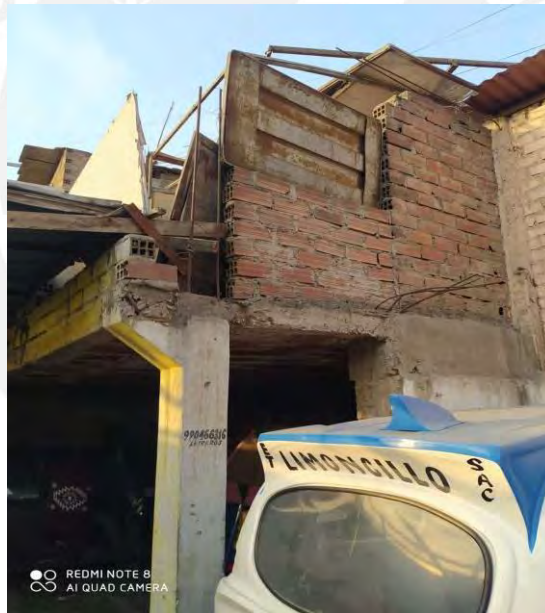
Tabiquería no arriostrada

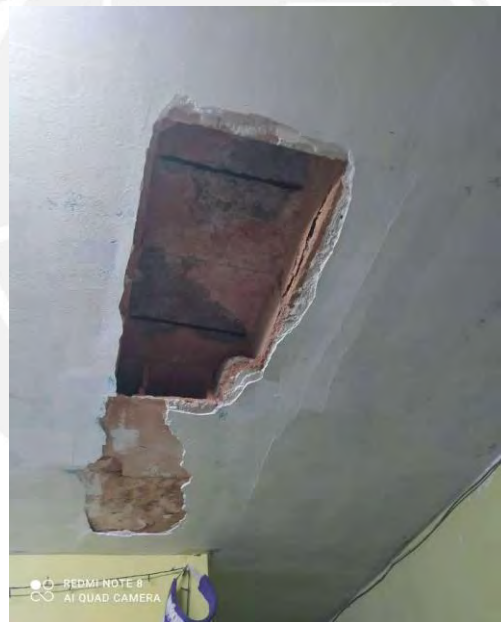
Losa aligerada expuesta

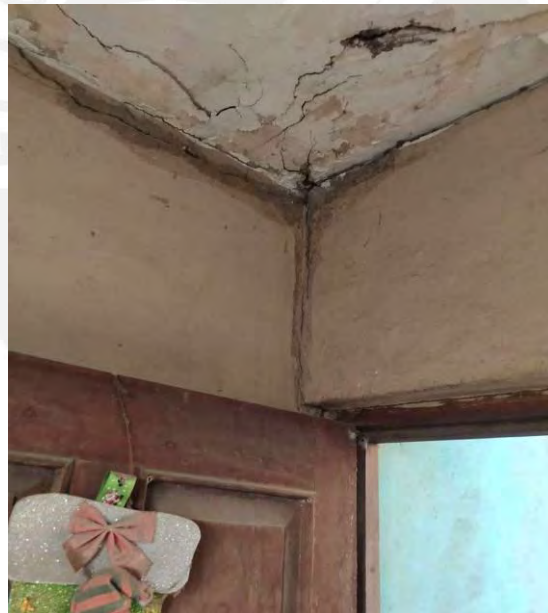
Humedad en techo

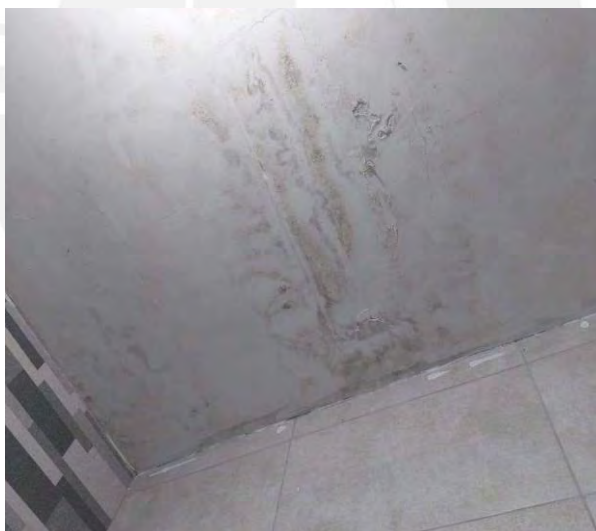
Humedad en techo
