**ANÁLISIS DE FALLA DE OREJAS FRACTURADAS PERTENECIENTES A STICK
DE UNA EXCAVADORA HIDRÁULICA**

Tesis para optar el título profesional de Ingeniero Mecánico

Mariano Alejandro Pacheco Rivas

Lima, Abril, 2024

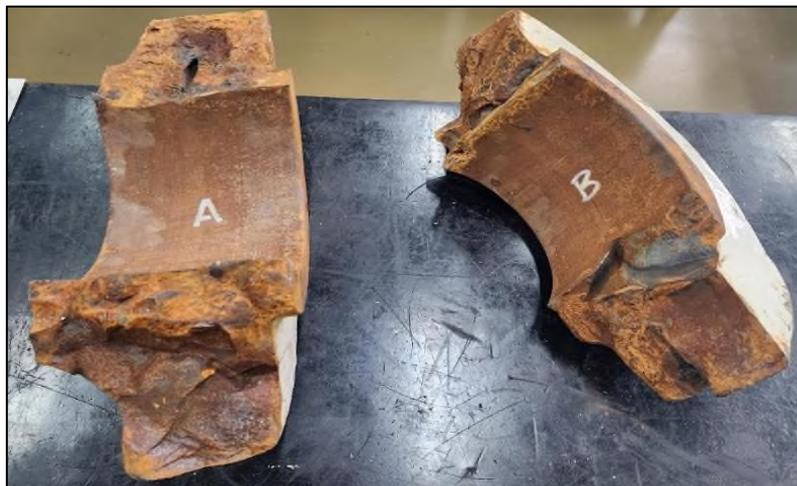
Figura 42: Vista general de las orejas A y B

Los componentes a los cuales se les realizó el análisis de falla son dos orejas fracturadas con un peso aproximado de 50 kg cada una, mostradas en la Figura 42.

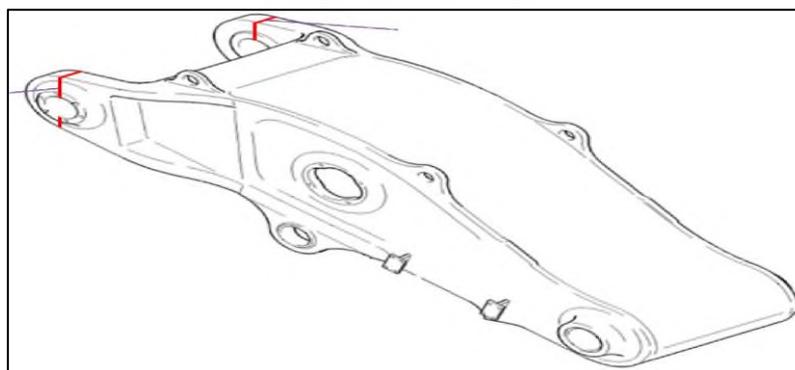
Figura 44: Localización de la fractura en el *stick*

La ubicación de la rotura de las orejas en el *stick* se muestra en la Figura 44 y en la Figura 45 se muestra el *stick* fracturado. Las orejas fueron arbitrariamente denominadas como oreja A y oreja B para la realización del presente Análisis de Fallas.

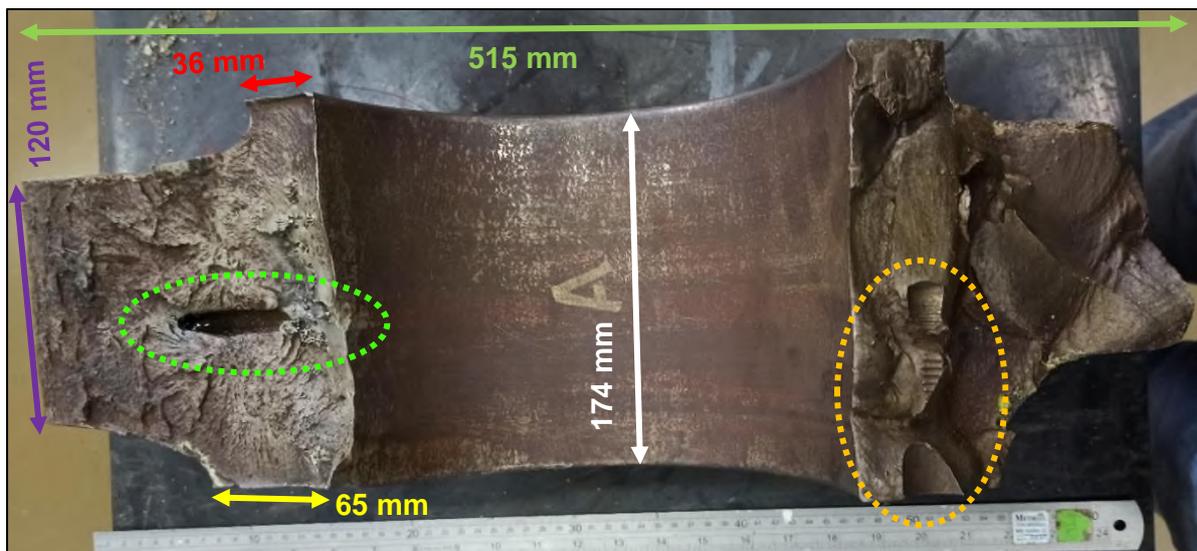
Figura 47: Dimensionamiento general de la oreja A

La oreja A tenía unas dimensiones generales de 515 mm de longitud, 174 mm de ancho y 140 mm de espesor. Ver Figura 47

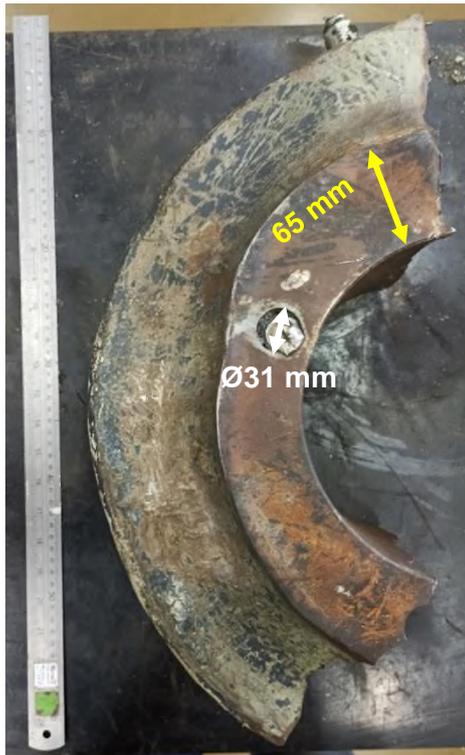
Figura 48: Dimensionamiento del lateral externo de la oreja A

La oreja presentaba en su cara lateral interna un cambio de sección brusco (140 mm a 36 mm) mientras que la cara lateral externa presentaba un cambio de sección más suave (140 mm a 65 mm). Esto puede verse en las Figuras 48 y 49. Asimismo, en el lateral externo se observó la presencia de un agujero con un diámetro de 31 mm, dentro del cual se encontraba un pedazo de un elemento metálico. Esto es compatible con los pernos de sujeción utilizados para sujetar la cubierta que tapa la bocina y el pasador de fijación que van dentro de la oreja. Una superficie de fractura de la oreja A presentaba una zona próxima al lateral externo donde había remanentes del agujero roscado (elipse naranja en Figura 47). Se observó la presencia de un agujero en la parte media de una superficie de fractura de la oreja A, compatible con un agujero de engrase (elipse verde en Figura 47).

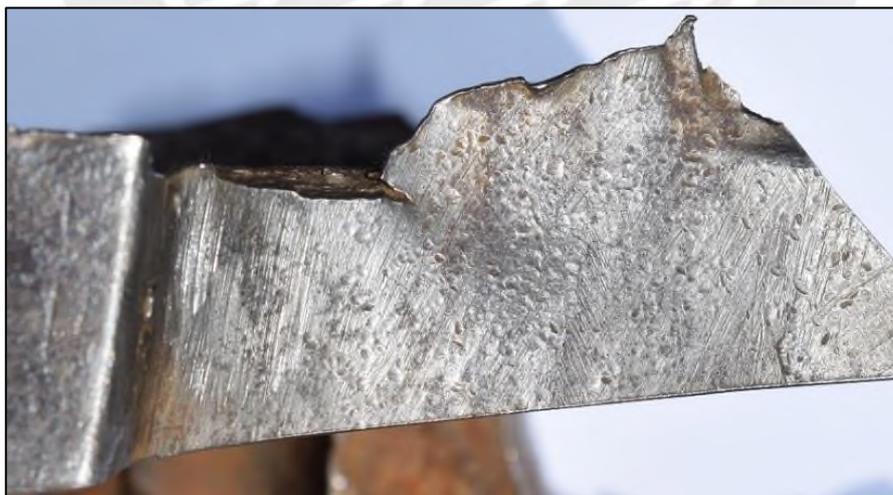
Figura 50: Martilleo en lateral interno de oreja A

Se encontraron marcas puntuales de deformación plástica en una zona próxima al cambio de sección del lateral interno de la oreja, lo que se muestra en la Figura 50. La morfología y tamaño de los puntos son compatibles con un proceso de martilleo, técnica utilizada para remover escoria depositada en un proceso de soldadura e introducir esfuerzos de compresión en componentes que han sido sometidos a procesos de soldadura.

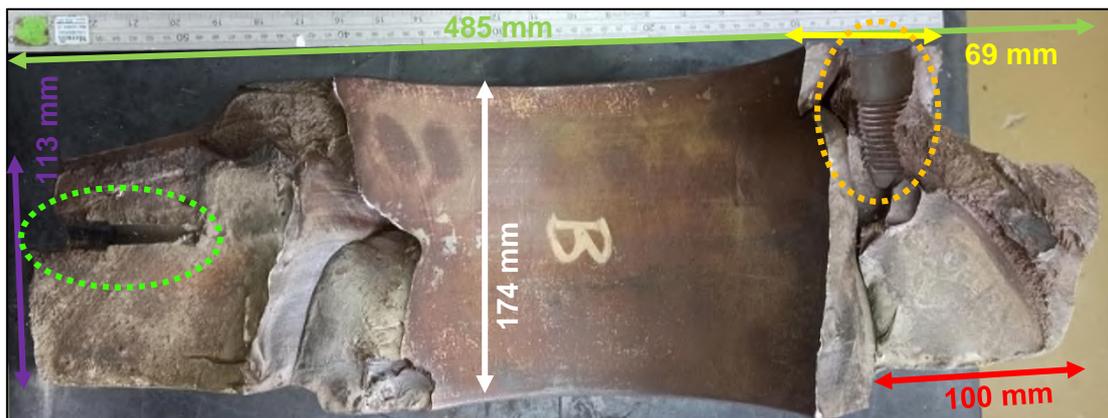
Figura 51: Dimensionamiento general de la oreja B

La oreja B presentaba unas dimensiones generales de 485 mm de longitud, 174 mm de ancho y 142 mm de espesor. Ver Figura 51.

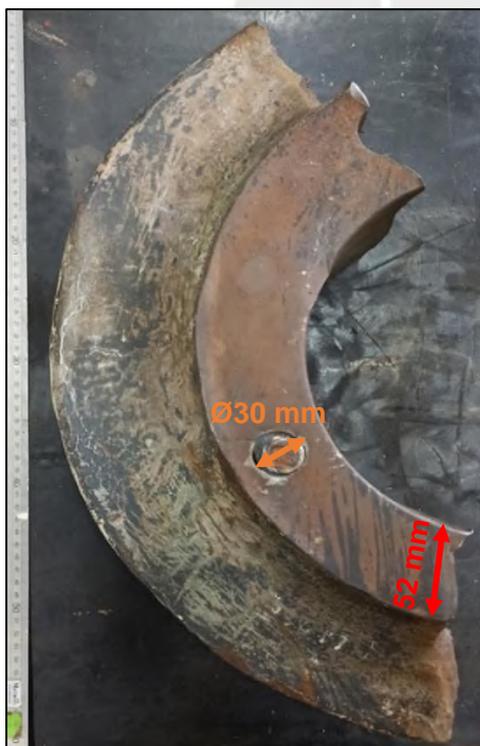
Figura 52: Dimensionamiento del lateral externo de la oreja B

Como se observa en las Figuras 52 y 53, la oreja presentaba en su cara lateral interna un cambio de sección brusco (142 mm a 37 mm), mientras que la cara lateral externa presentaba un cambio de sección más gradual (142 mm a 69 mm). En el lateral externo también se encontró un agujero (con un diámetro de 30 mm), dentro del había restos de un perno de sujeción utilizado para sujetar la cubierta que tapa la bocina y el pasador que van dentro de la oreja. Una superficie de fractura de la oreja B presentaba restos de un agujero roscado (elipse color naranja en Figura 51). En la parte media de una superficie de fractura de la oreja B se observó un agujero, el cual era compatible con un agujero de engrase (elipse verde en Figura 51).

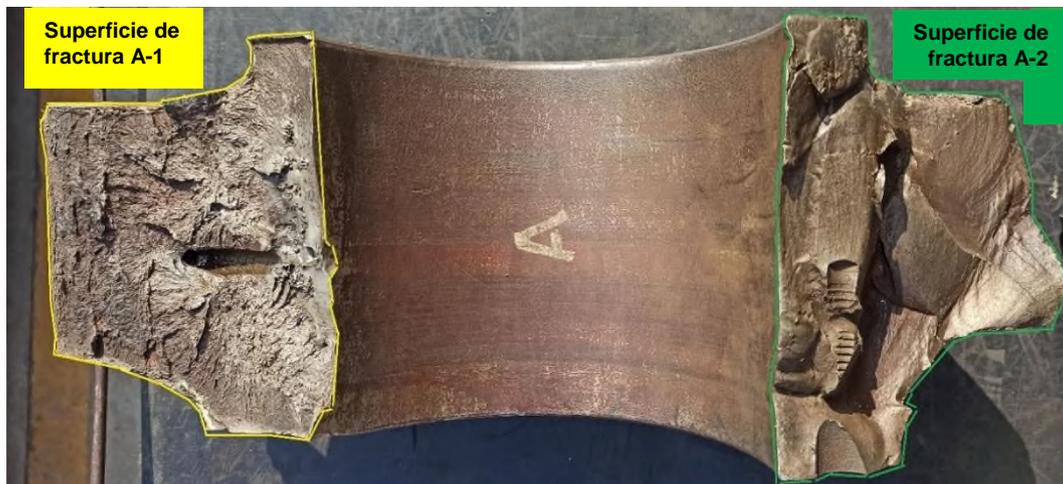
Figura 54: Identificación de las superficies de fractura de la oreja A

Las orejas fracturadas A y B presentaban dos superficies de fractura cada una y para facilitar su identificación, las superficies de fractura de la oreja A fueron denominadas A-1 y A-2, indicado en la Figura 54 y las superficies de fractura de la oreja B fueron identificadas como B-1 y B-2, como se ve en la Figura 55.

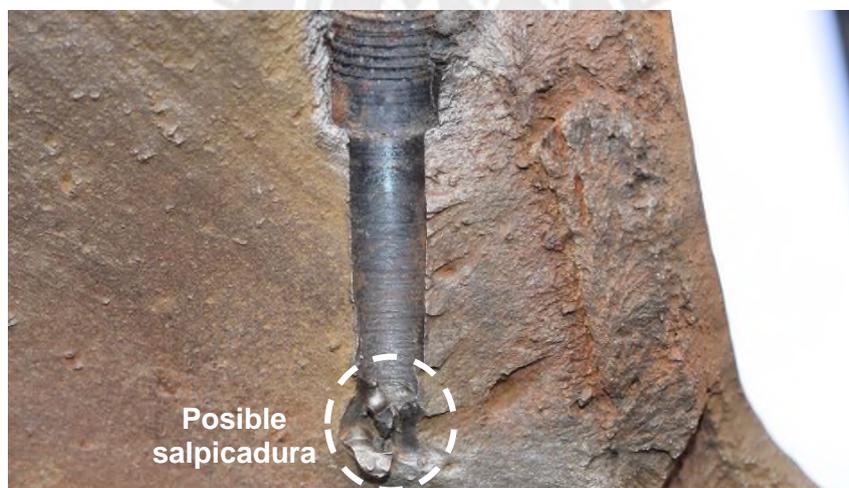
Adicionalmente, se encontraron porosidades agrupadas en la superficie de fractura (ver Figura 71) y una zona con posibles salpicaduras dentro del agujero de engrase que había en la superficie B-2 (ver Figura 72). Esto evidencia que la oreja B fue sometida a procesos de aporte de material mediante soldadura.

Figura 72: Presencia de una posible salpicadura dentro del agujero de la superficie B-2

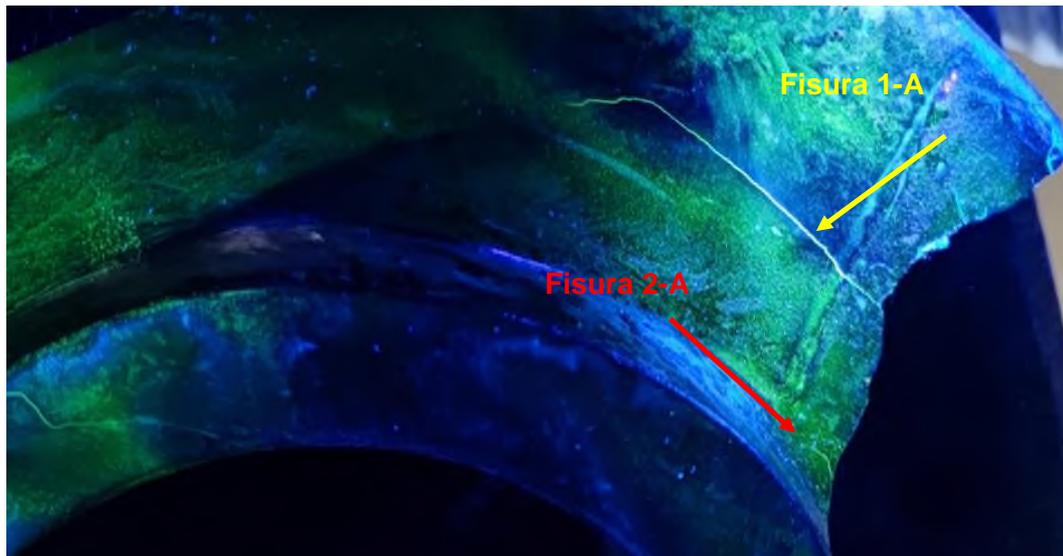
Se encontró la presencia de tres fisuras abiertas a la superficie en la oreja fracturada A. Las fisuras fueron identificadas como Fisuras 1-A, 2-A y 3-A. Las fisuras 1-A y 2-A tenían una longitud aproximada de 91 mm y de 11 mm, respectivamente. Ambas fisuras tenían su origen en la superficie de fractura A-2 y se propagaban a lo largo del lateral interno de la oreja (ver Figura 73).

Figura 73: Ubicación de las fisuras 1-A y 2-A

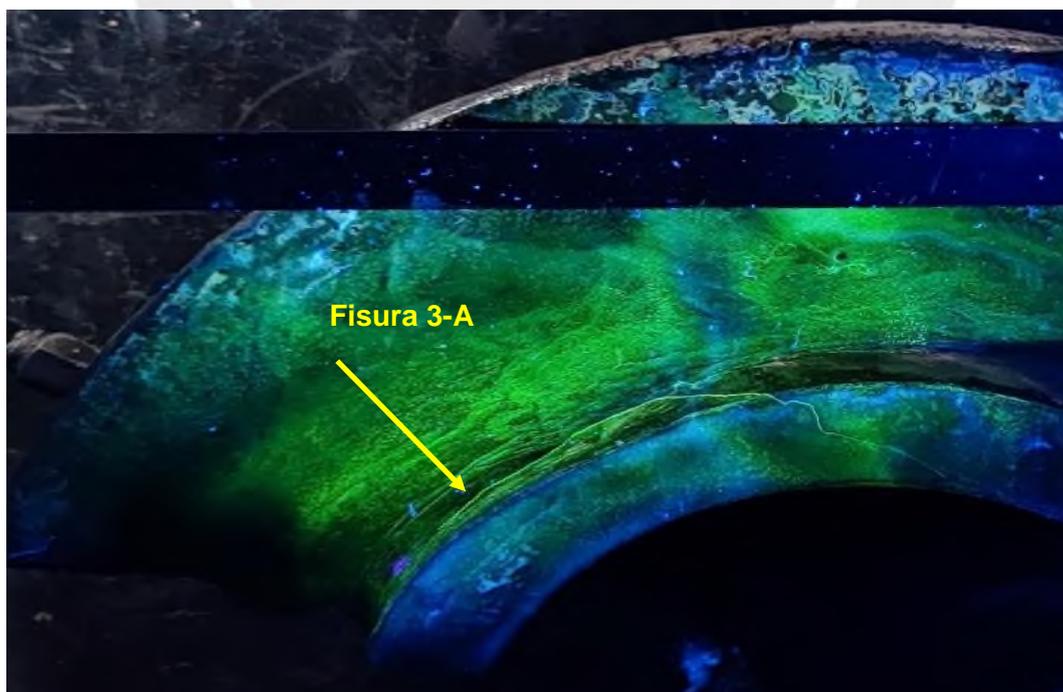
Figura 74: Ubicación de la fisura 3-A

La fisura 3-A tenía una longitud aproximada de 109 mm y se propagaba a lo largo del redondeo del lateral interno, llegando a su culminación en el borde de la oreja (ver Figura 74).

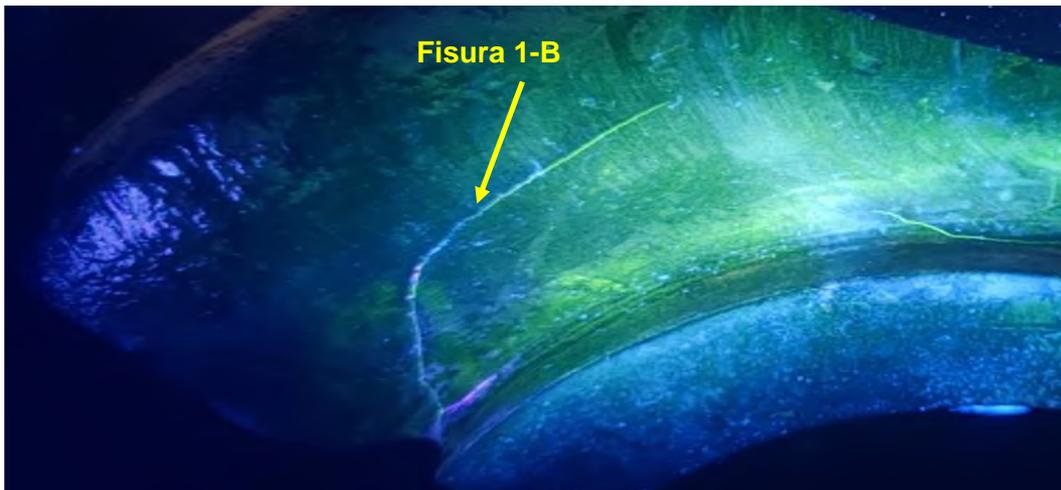
Figura 75: Ubicación de la fisura 1-B

En la oreja B se encontró la presencia de tres fisuras abiertas a la superficie. Las fisuras fueron identificadas como Fisuras 1-B, 2-B y 3-B. La fisura 1-B (ver Figura 75) se originaba en la superficie de fractura B-1 y tenía una longitud aproximada de 108 mm. Esta fisura corresponde a la fisura que se originaba en la discontinuidad de la superficie B-1 (mostrada en la Figura 65), la cual se propagó inicialmente en el plano de esa superficie y posteriormente se propagó hacia el interior de la oreja B.

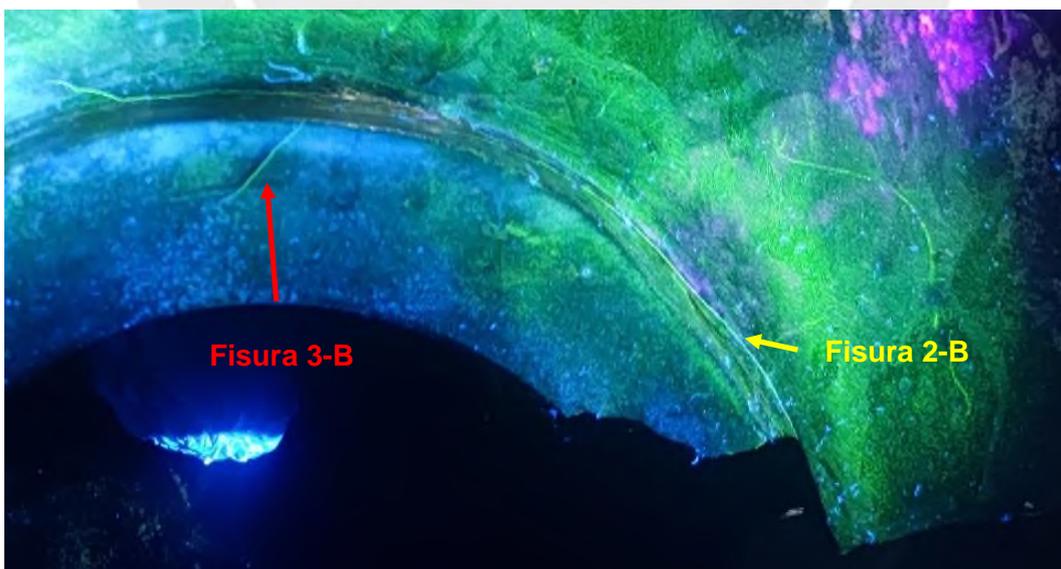
Figura 76: Ubicación de las fisuras 2-B y 3-B

La fisura 2-B tenía una longitud aproximada de 184 mm y se originaba en la superficie de fractura B-2, propagándose por el redondeo del lateral interno, culminando en ese mismo redondeo. La fisura 3-B tenía una longitud aproximada de 23 mm y se originaba en el redondeo del lateral interno, propagándose hasta el borde de la oreja (ver Figura 76).

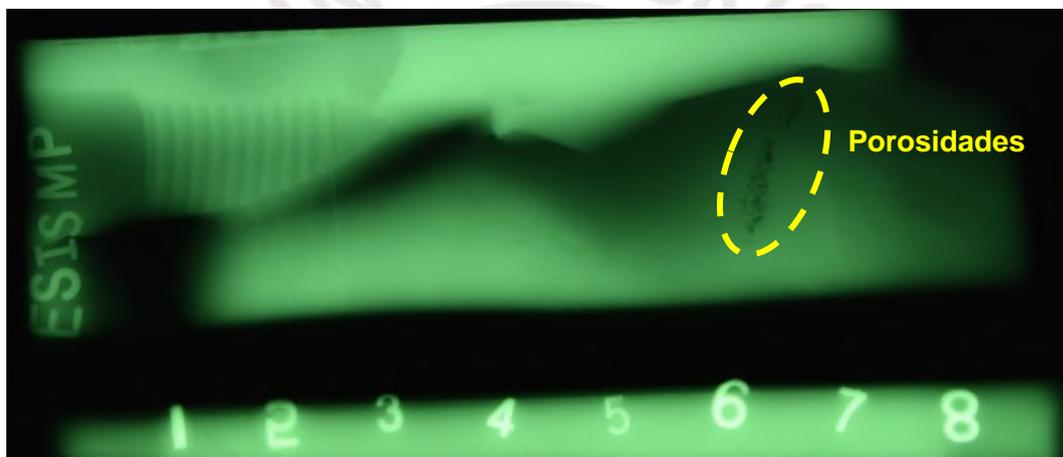
Figura 77: Registro radiográfico de la superficie B-1

La inspección radiográfica fue realizada a la oreja B, específicamente a una sección que contenía a la superficie de fractura B-1. Se encontró una aglomeración de puntos negros en la parte detrás de la discontinuidad de donde se nucleaban marcas de playa en la superficie B-1 (ver Figura 77). Estos puntos negros vistos en la película radiográfica eran compatibles con discontinuidades tipo porosidades agrupadas. Esto indica que la zona donde se encontró la discontinuidad de donde se propagaban las marcas de playa de la superficie B-1 había sido sometido un proceso de soldadura.

Se observaron discontinuidades compatibles con porosidades agrupadas dentro del metal de soldadura de la reparación (ver Figura 88), siendo las mismas que se observaron durante la inspección radiográfica (mostradas en la Figura 77).

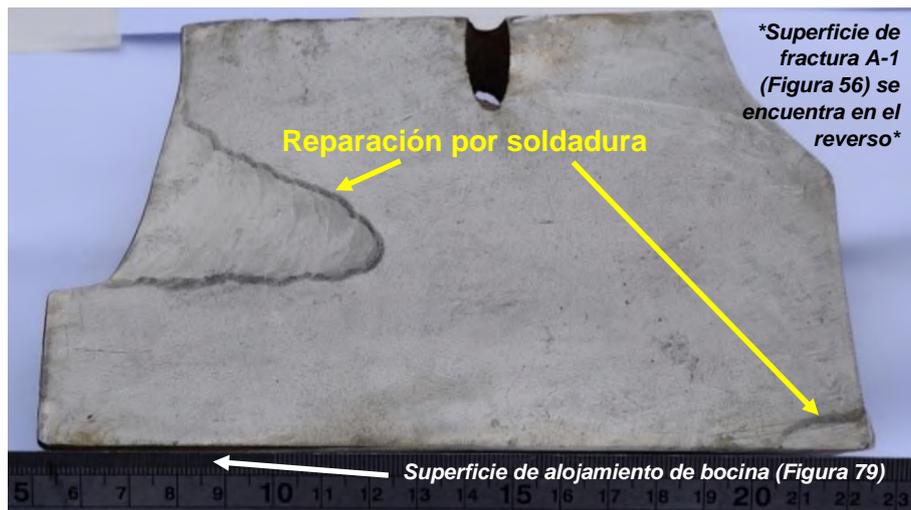
Figura 78: Macrografía de parte posterior de la superficie A-1

En la parte posterior de la sección extraída que contenía la superficie de fractura A-1, se encontró evidencia de una reparación por soldadura con múltiples pases, la cual estaba ubicada en el redondeo del lateral interno de la oreja. Asimismo, se encontró la presencia de metal de soldadura en la esquina inferior de la sección, lo cual confirmaba que la superficie del alojamiento de bocina de la oreja A había sido sometida a una reparación (ver Figura 78).

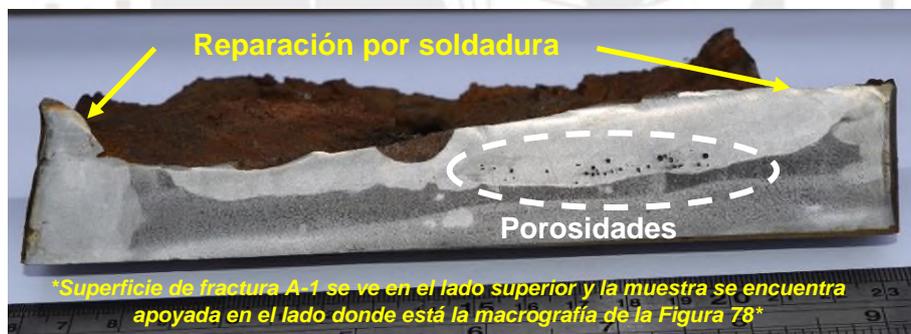
Figura 79: Macrografía de zona del alojamiento de bocina que contenía la superficie A-1

Realizando un análisis macrográfico en la superficie del alojamiento de la bocina, se observó la presencia irregular de metal de soldadura y de discontinuidades tipo porosidades agrupadas abiertas a la superficie (ver Figura 79). Se notó que el plano de rotura de la superficie de fractura A-1 se encontraba dentro de la zona del alojamiento de la bocina que había sido reparada mediante soldadura.

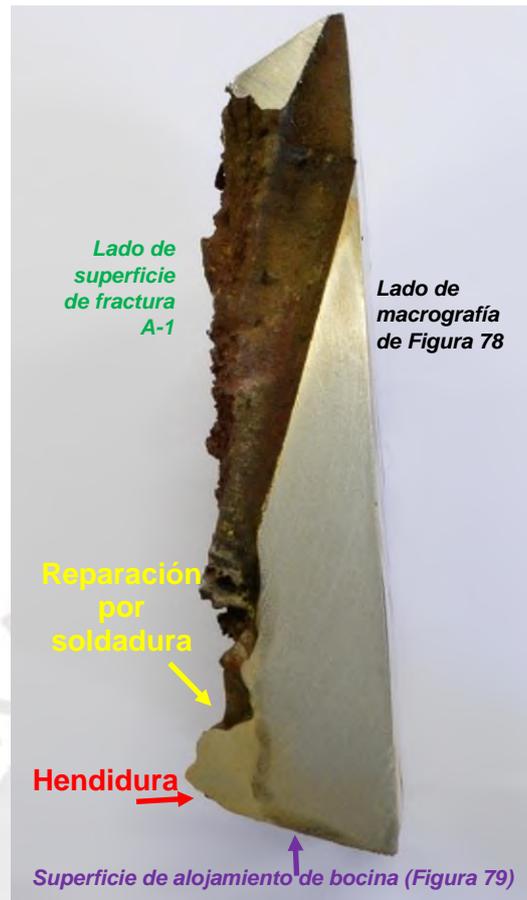
Figura 80: Macrografía realizada a la sección cortada por la mitad de la superficie A-1

Finalmente, se cortó por la mitad a la sección que contenía la superficie de fractura A-1 y se le realizó una macrografía. En esta se encontró que la hendidura de la cual se originaba la fisura que originó la falla de la superficie A-1 (mostrada en la Figura 57) estaba conformada en su totalidad por metal de soldadura (ver Figura 80).

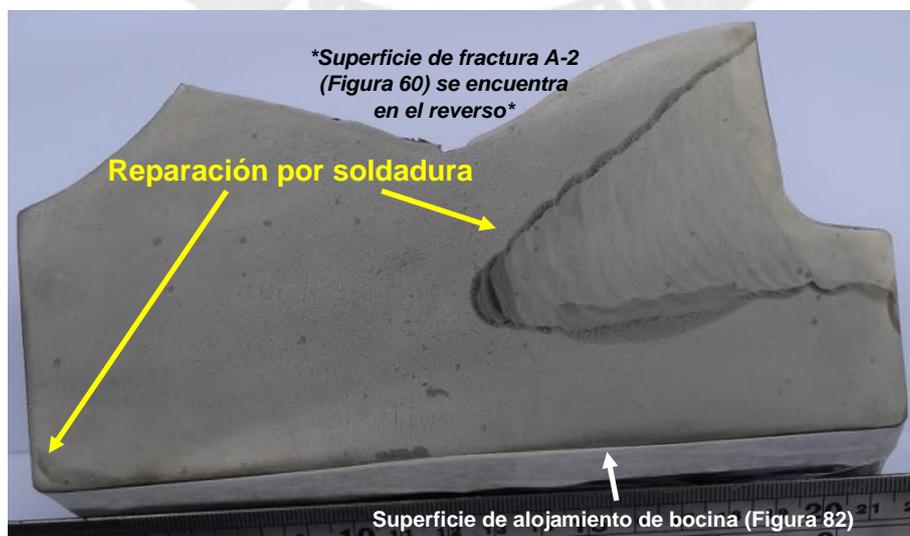
Figura 81: Macrografía de parte posterior de la superficie de fractura A-2

En la parte posterior de la sección extraída que contenía la parte inferior de la superficie de fractura A-2, se encontró evidencia de una reparación por soldadura con múltiples pases ubicada en el redondeo del lateral interno de la oreja. Asimismo, se encontró la presencia de metal de soldadura en la esquina inferior de la sección, correspondiente a una reparación efectuada en la superficie del alojamiento de bocina (ver Figura 81).

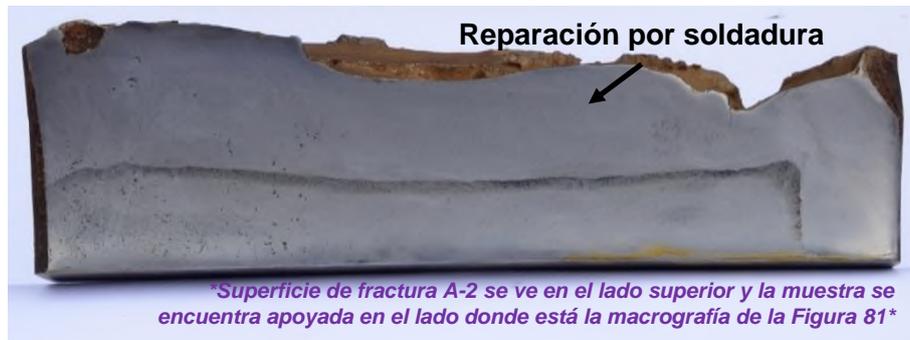
Figura 82: Macrografía de zona del alojamiento de bocina que contenía la superficie A-2

Realizando un análisis macrográfico en la superficie del alojamiento de bocina contenido dentro de la sección, se confirmó que se había realizado una reparación por soldadura esta zona, evidenciado por la presencia de metal de soldadura (ver Figura 82). Asimismo, se observó que el plano de rotura de la superficie de fractura A-2 se encontraba dentro de la zona del alojamiento de bocina que había sido reparada.

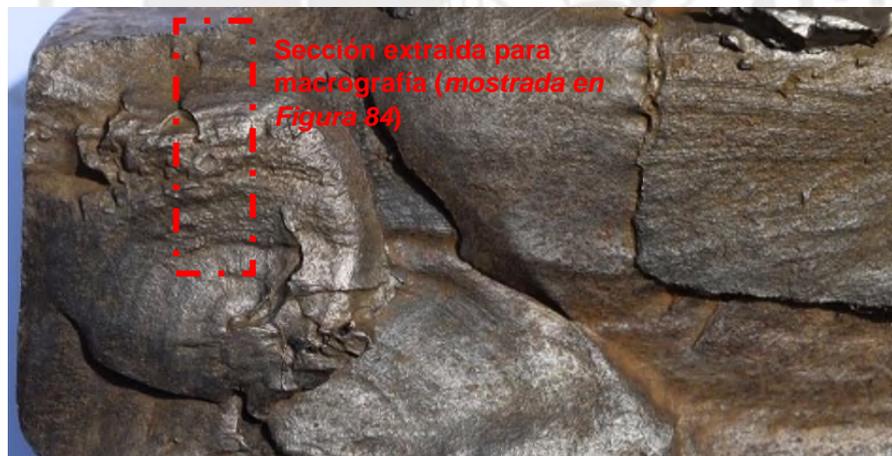
Figura 83: Sección transversal extraída de la superficie A-2

Finalmente, se realizó una macrografía a una muestra en sentido transversal de una zona de la superficie de fractura A-2 que contenía el origen de algunas marcas de playa (ver Figura 83).

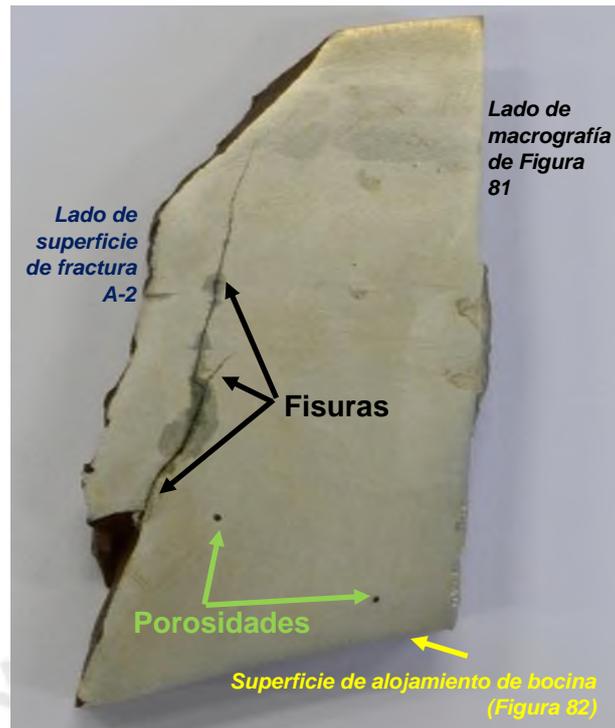
Figura 84: Sección transversal que contenía orígenes de marcas de playas de la superficie A-2

Se observaron fisuras que se propagaban hacia el interior del material. Estas fisuras nucleaban de los mismos puntos de donde se originaban las marcas de playa en la superficie A-2. Además, se encontraron porosidades próximas al punto de origen de estas fisuras. Toda la sección que había sido extraída estaba conformada por metal de soldadura (ver Figura 84).

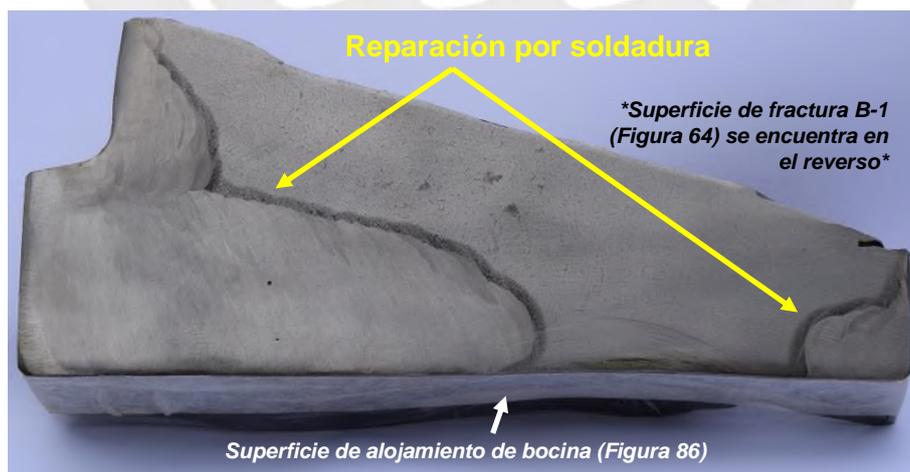
Figura 85: Macrografía de parte posterior de la superficie B-1

En la parte posterior de la sección extraída que contenía la parte inferior de la superficie de fractura B-1, se encontró evidencia de una reparación por soldadura con múltiples pases ubicada en la zona del redondeo del lateral interno de la oreja, la cual intersecaba con soldadura de reparación efectuada a la superficie del alojamiento de bocina. Asimismo, se encontró presencia de metal de soldadura en la esquina inferior opuesta al lateral interno, lo cual correspondía a la reparación del alojamiento de bocina de la oreja B (ver Figura 85).

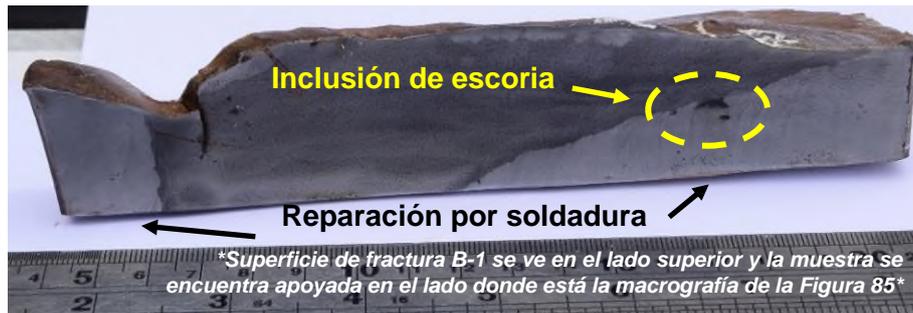
Figura 86: Macrografía de zona del alojamiento de bocina que contenía la superficie B-1

En la superficie del alojamiento de bocina se observó la presencia de metal de soldadura en ambos lados de la superficie. Adicionalmente, se encontraron discontinuidades compatibles con inclusiones de escoria dentro del metal de soldadura (ver Figura 86).

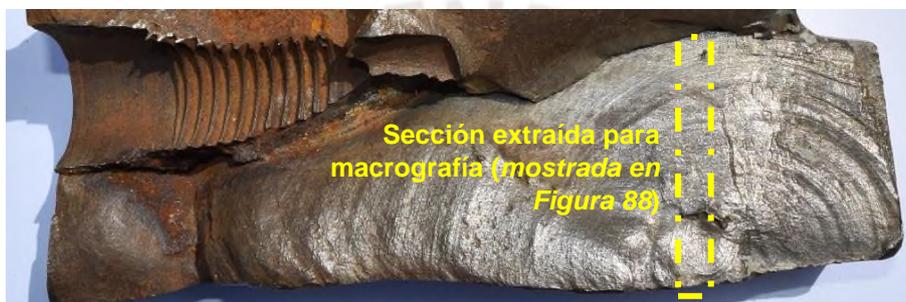
Figura 87: Sección transversal extraída de la superficie B-1

Finalmente, se realizó una macrografía a una muestra que contenía a un origen de las marcas de playa de la superficie B-1. La muestra fue extraída en sentido perpendicular a la superficie de fractura (ver Figura 87).

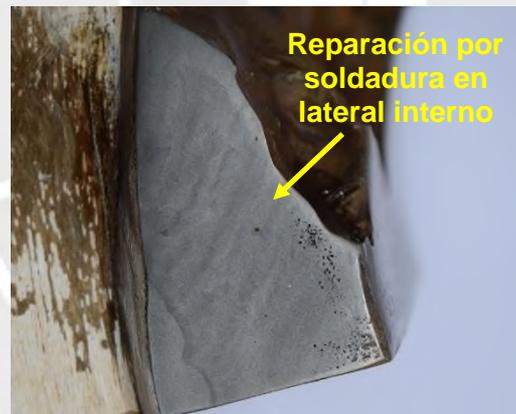
Figura 90: Lateral interno de la sección que contenía la superficie de la fractura B-2

Se encontró evidencia de una reparación mediante soldadura en el lateral interno de la oreja B-2 (ver Figura 90).

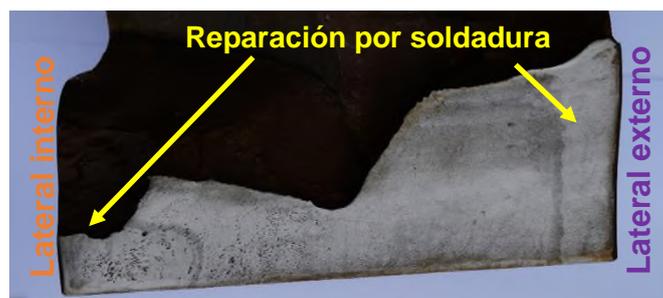
Figura 91: Macrografía a la zona del alojamiento de bocina que contenía la superficie B-2

Adicionalmente, el análisis macrográfico a la superficie del alojamiento de bocina presentaba evidencia de reparación por soldadura en los lados del lateral interno y externo (ver Figura 91).

La reparación de esa zona confirmaría que las inclusiones de escoria que fueron encontradas en el análisis fractográfico (mostradas en la Figura 70), las cuales generaron las fisuras que originaron la falla de la superficie B-2 fueron introducidas durante el proceso de reparación por soldadura.

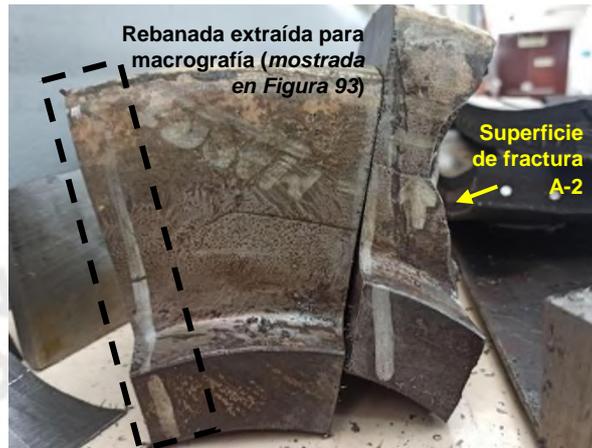
Figura 92: Rebanada extraída de oreja fracturada A para realizar el análisis macrográfico

Con la intención de ver la extensión de la reparación por soldadura en la oreja A, se extrajo una rebanada de aproximadamente media pulgada de espesor en una zona alejada a la superficie de fractura A-2 (ver zona de extracción en Figura 92).

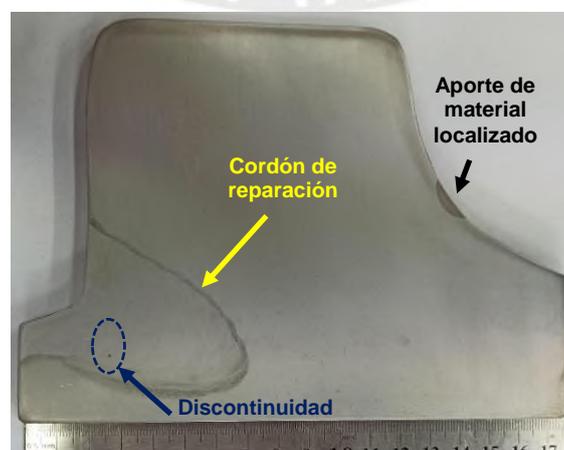
Figura 93: Análisis macrográfico de la rebanada extraída de la oreja A

Se encontró la presencia de dos zonas donde hubo aporte de material a través de un proceso de soldadura. El primero correspondía a la reparación por soldadura que se había realizado al lateral interno de la oreja A, lo cual deja en evidencia que esta reparación se realizó a lo largo de la mayoría de la oreja y no solamente en los planos de fractura. Dentro de este cordón se encontró una discontinuidad compatible con una porosidad. La segunda zona correspondía a metal refundido localizado, ubicado en el redondeo del lateral externo (Figura 93). Esta zona presentaba un tamaño pequeño, por cual no se puede afirmar si esta correspondía a un cordón de reparación, a un golpe de arco o que en esta zona se haya hecho un cordón de fijación para los posicionadores de la barra utilizada para el barrenado (procedimiento mostrado en la Figura 10).

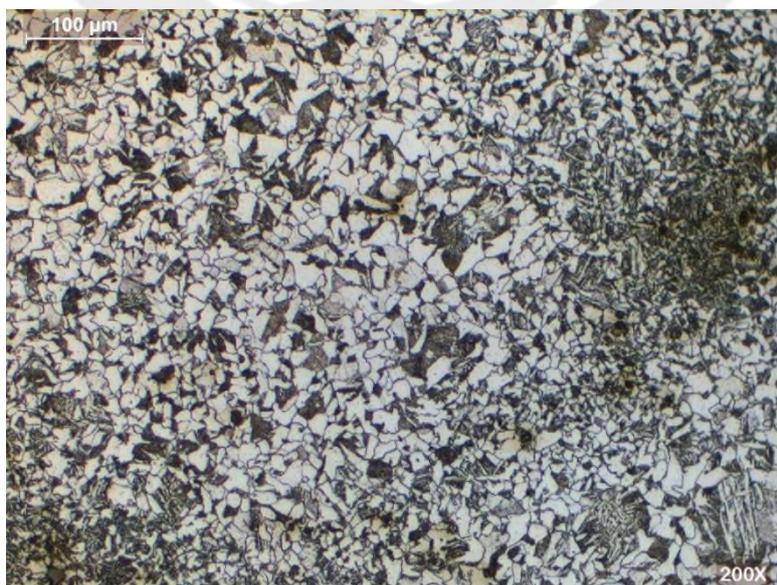
Figura 94: Microestructura del material base de las orejas, 200X, Nital al 2%

Se extrajo una muestra (de una zona alejada a los orígenes de la falla y sin presencia de cordones de soldadura) perteneciente a la oreja B. La oreja B estaba conformada por granos de ferrita fina con morfología equiaxial y acicular y por granos de perlita. La microestructura del componente era compatible con un material que había sido sometido a un tratamiento térmico de normalizado (ver Figura 94).

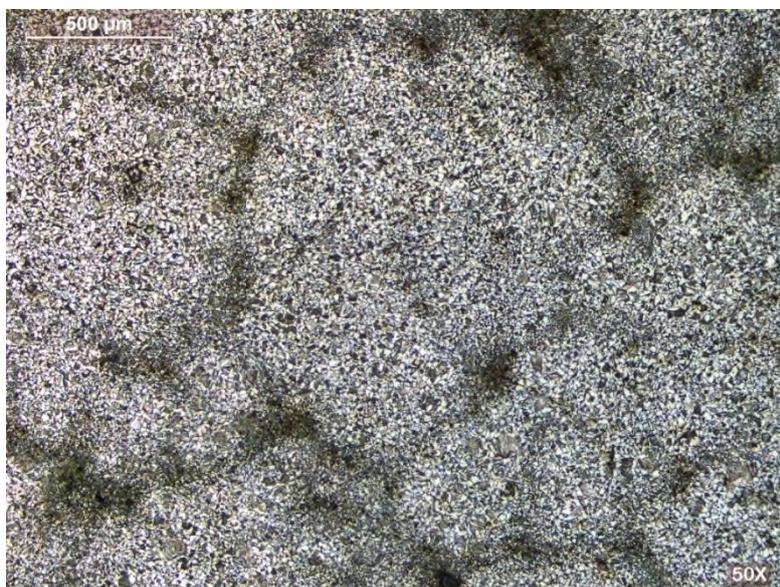
Figura 95: Microestructura del material base de las orejas, 50X, Nital al 2%

Adicionalmente, presentaba segregaciones dendríticas (ver Figura 95), microestructura característica de componentes fabricados mediante fundición, confirmándose así el proceso de fabricación de las orejas.

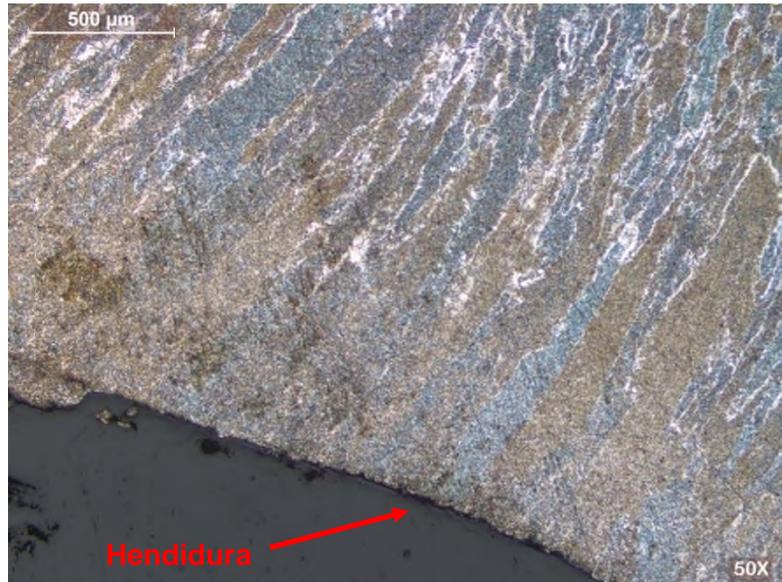
Figura 97: Granos columnares en la zona de la hendidura de la superficie A-1, 50X, Nital al 2%

La hendidura de donde se originó la falla de la superficie A-1 (mostrada primero en la Figura 57 y luego en la Figura 80) estaba conformada enteramente por metal de soldadura, evidenciado por su microestructura completamente ferrítica (ver Figura 96) y por la presencia de granos columnares (Figura 97), característico de un proceso de soldadura.

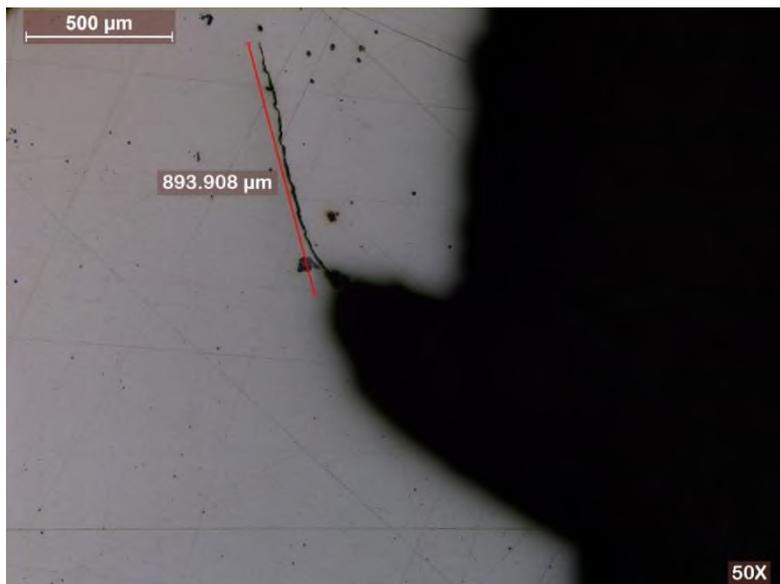
Figura 99: Entalla en origen de fisuración de la superficie B-1, 50X, sin ataque químico

La metalografía sin ataque químico mostró que la discontinuidad tenía una forma esquinada, haciendo que actuara como un concentrador de tensiones (ver Figura 99). De esta misma discontinuidad se nucleaba una fisura con una longitud aproximada de 0.9 mm y que se propagaba hacia el interior del material.

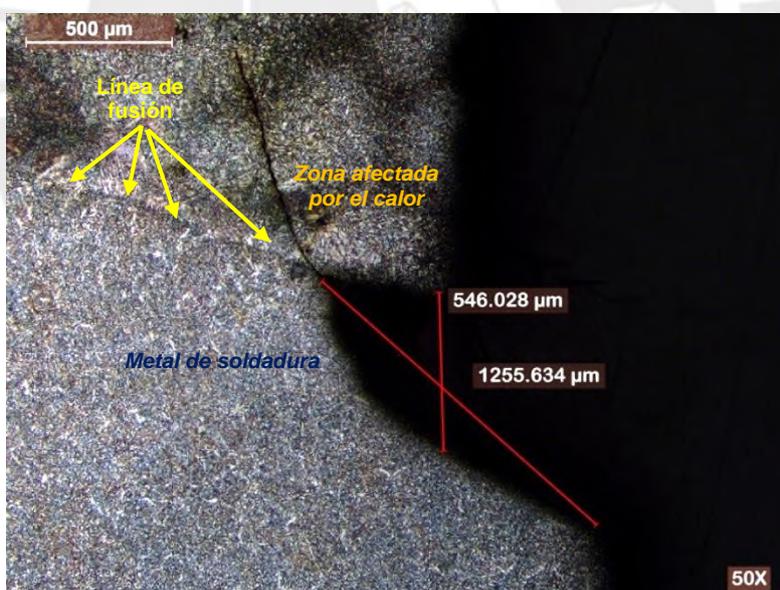
Figura 100: Entalla en origen de fisuración de la superficie B-1, 50X, Nital al 2%

La metalografía con ataque químico mostró que la discontinuidad se encontraba en la línea de fusión entre el metal de soldadura y la zona afectada por el calor, confirmando que esta discontinuidad era compatible con una falta de fusión introducida durante un proceso de reparación con soldadura (ver Figura 100).

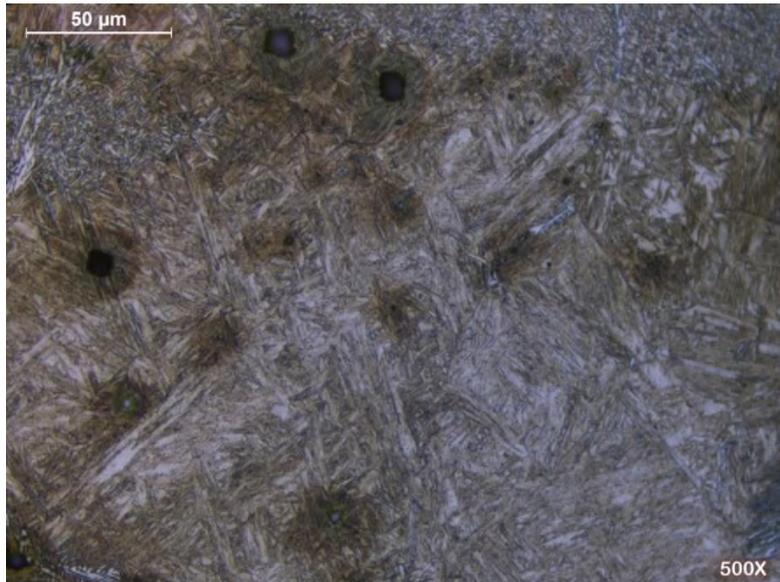
Figura 101: Martensita en la ZAC del aporte puntual en oreja A, 500X, Nital al 2%

Se analizó el aporte de metal puntual encontrado en la macrografía de la rebanada extraída de la oreja A (visto en la Figura 93). Se encontró la presencia de una microestructura martensítica en la zona afectada por el calor del metal refundido. (ver Figura 101)

Esto evidencia que esta zona había sido sometida a un aporte de calor muy puntual y no fue realizada siguiendo procedimientos adecuados. Adicionalmente, se encontraron inclusiones alineadas que se originaban en la zona afectada por el calor y se extendían hasta el metal base de la oreja (ver Figura 102).

Los valores encontrados en las indentaciones #3 de las tres líneas de los barridos de dureza se encuentran por encima de 400 HV, lo cual es compatible con valores de dureza en microestructuras duras, compatible con la microestructura martensítica encontrada en el análisis metalográfico de esta muestra (como se vio en la Figura 101).

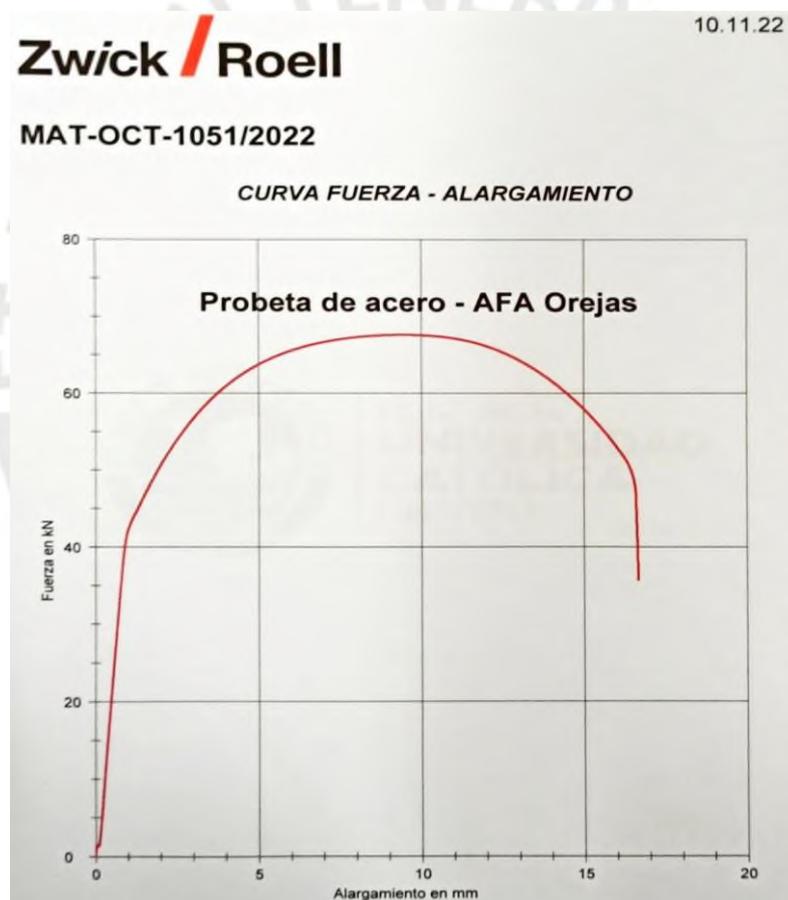
Figura 103: Curva fuerza-alargamiento de la probeta extraída de la oreja A

Se realizó un ensayo de tracción a una probeta circular de sección reducida extraída de la oreja fracturada A. Los resultados obtenidos se presentan en la Tabla 3 y la curva de fuerza-alargamiento se muestra en la Figura 103.

El material con el que fueron fabricadas las orejas fracturadas cumple con los requerimientos mecánicos solicitados para un acero para fundiciones ASTM A27 Grado 70-40.

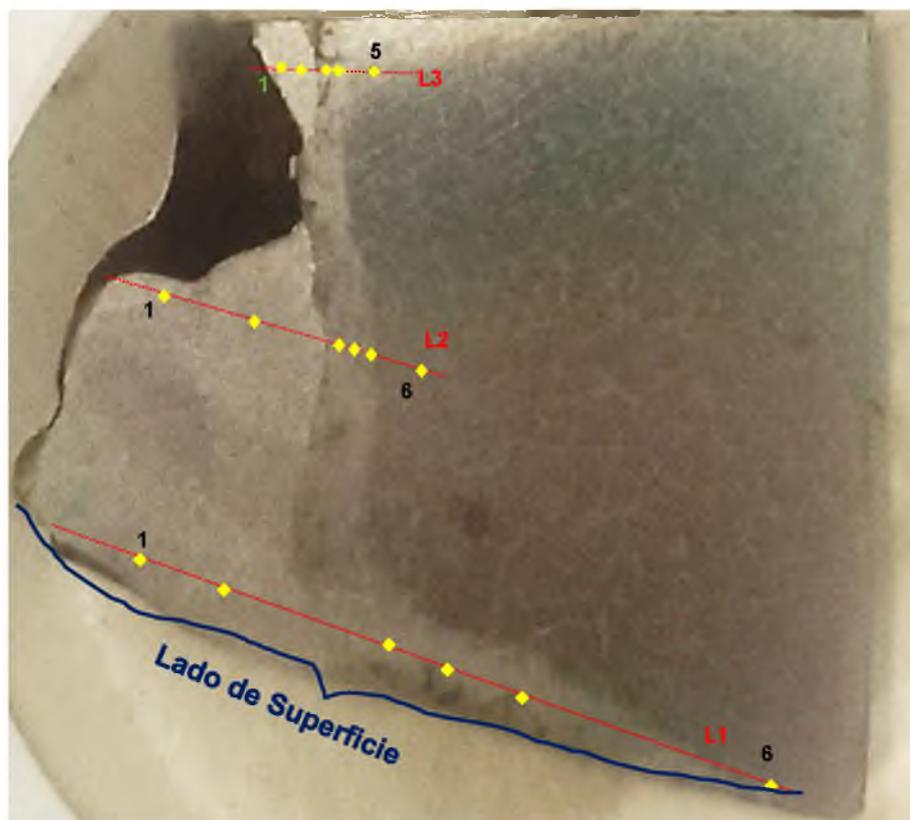
Figura 104: Puntos de toma de dureza en la zona de origen de falla de la superficie A-1

Se realizaron barridos de dureza Vickers a la misma muestra utilizada en el análisis metalográfico de la hendidura (ver Figuras 96, 97 y 98), la cual había sido determinada como el lugar en donde se nucleó la fisura que ocasionó la falla de la superficie A-1. Estos barridos atravesaban el metal de soldadura, la zona afectada por el calor y el metal base de los cordones

Los valores de dureza encontrados en la zona del metal base son compatibles con lo encontrado en el análisis químico y el análisis metalográfico de las orejas, es decir, un acero de bajo carbono con una microestructura ferrítica-perlítica.

encontrados en microestructuras duras, como sería la microestructura martensítica encontrada en el análisis metalográfico de esta zona (vista en la Figura 98).

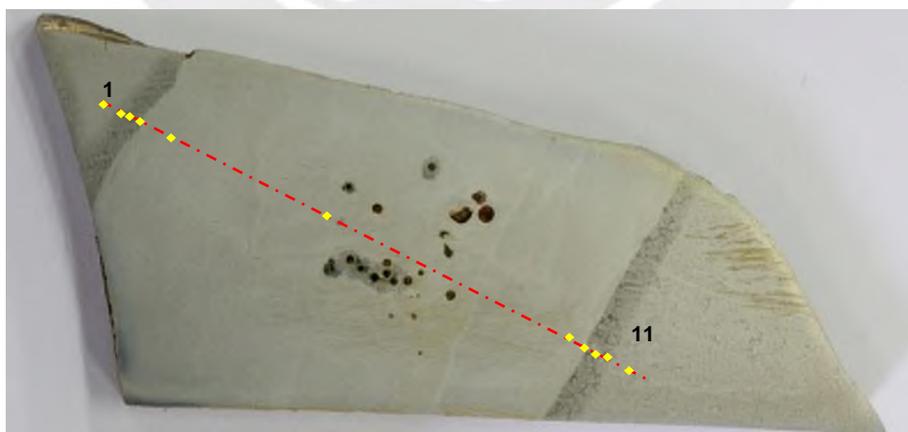
Figura 105: Barrido de dureza en zona de origen de marcas de playa de la superficie B-1

Se realizó un barrido de dureza Vickers en una zona próxima a la discontinuidad de donde se nucleaban marcas de playa en la superficie B-1 (visto en la Figuras 88). Este barrido atravesaba el metal de soldadura, la zona afectada por el calor y el metal base de los cordones de soldadura realizados en esa zona. Los resultados de los barridos de dureza se muestran en la Tabla 5. Los puntos de donde se tomaron los valores de dureza se muestran en la Figura 105.

Número de indentación	Zona del cordón	Dureza Vickers HV 10 kg
		L1
1	Metal Base	175
2		185
3	Zona afectada por el calor	220
4		206
5		202
6	Metal de soldadura	194
7		196
8		200
9	Zona afectada por el calor	194
10		193
11	Metal Base	169

Los valores de dureza encontrados en la zona del metal base son compatibles con un acero de bajo carbono con una microestructura ferrítica-perlítica.

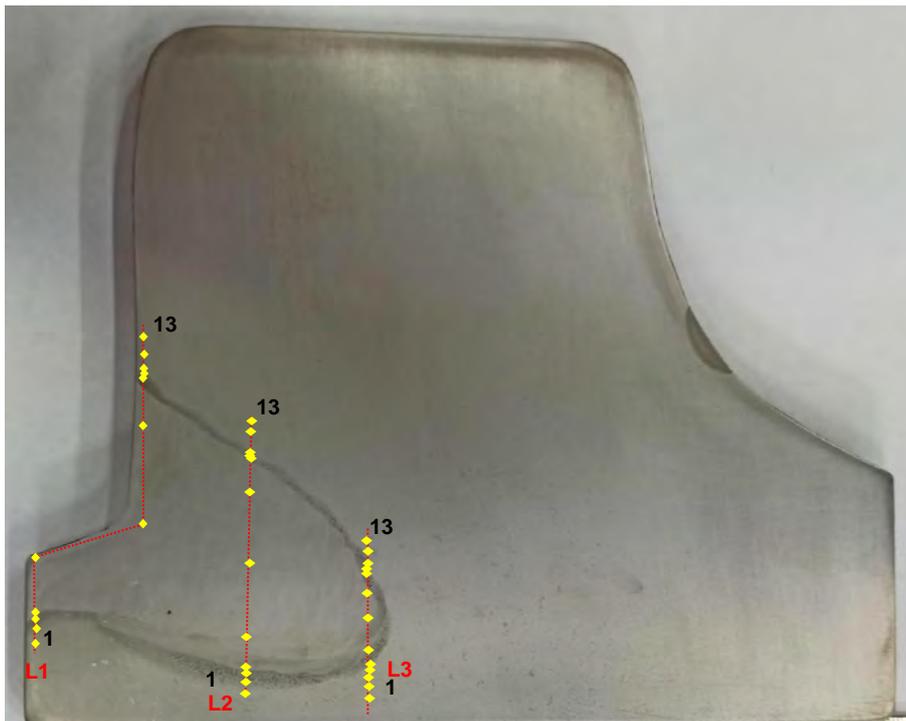
Figura 106: Puntos de tomas de dureza realizados a cordón de reparación de la oreja A

Se realizaron barridos de dureza Vickers al cordón de reparación encontrado en la rebanada extraída de la oreja A (visto en la Figura 93). Estos barridos atravesaban el metal de soldadura, la zona afectada por el calor y el metal base de ese cordón. Se hizo con la intención de determinar si se realizó un correcto procedimiento de soldadura para realizar esta reparación. Los resultados de las mediciones de los barridos de dureza se muestran en la Tabla 6. Los puntos en donde se tomaron la dureza se muestran en la Figura 106.

Los valores encontrados en la zona afectada por el calor de las Líneas 2 y 3 son valores esperados para zonas afectadas por el calor que han sido sometidas a posteriores procesos térmicos, como el depósito de siguientes pases de soldadura. Sin embargo, en la zona afectada por el calor correspondiente a los últimos pases de soldadura (Línea 1) se encontraron valores de dureza superiores a 350 HV. Estos son compatibles con valores de dureza encontrados en microestructuras duras, como una microestructura martensítica. Esto indica que no se tuvo un enfriamiento lento para los últimos pases en el cordón de reparación.

Los valores de dureza del metal de soldadura son los esperados para un material de aporte con microestructura ferrítica.
