**ANÁLISIS DE FALLA DE OREJAS FRACTURADAS PERTENECIENTES A STICK
DE UNA EXCAVADORA HIDRÁULICA**

Tesis para optar el título profesional de Ingeniero Mecánico

Mariano Alejandro Pacheco Rivas

Lima, Abril, 2024

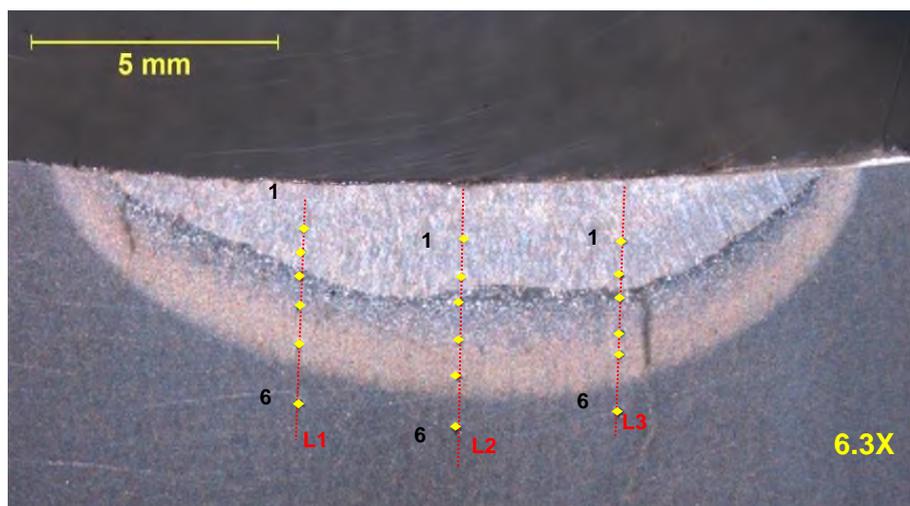
Número de indentación	Zona del cordón	Dureza Vickers HV 5 kg		
		L1	L2	L3
1	Metal de soldadura	319	331	335
2		309	309	302
3		413	446	469
4	Zona afectada por el calor	341	339	283
5		223	228	244
6		Metal Base	180	174

Los valores de dureza encontrados en la zona del metal base son compatibles con un acero de bajo carbono con una microestructura ferrítica-perlítica.

Los valores encontrados en las indentaciones #3 de las tres líneas de los barridos de dureza se encuentran por encima de 400 HV, lo cual es compatible con valores de dureza en microestructuras duras, compatible con la microestructura martensítica encontrada en el análisis metalográfico de esta muestra (como se vio en la Figura 101).

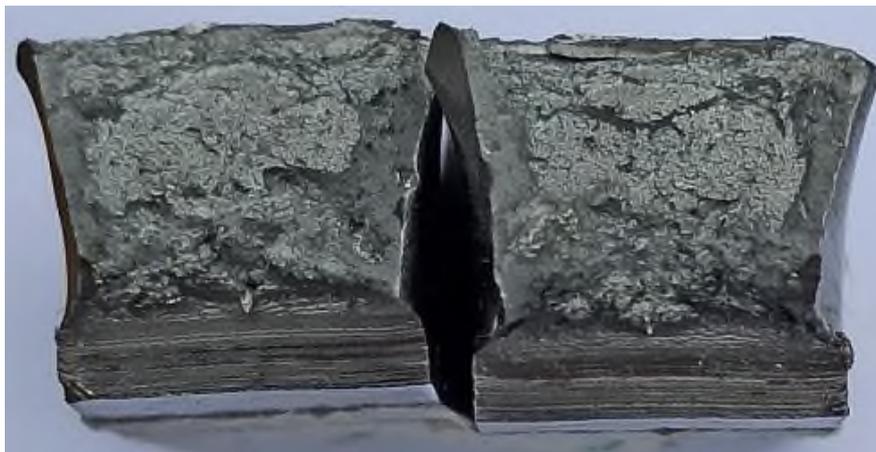
Figura 108: Superficies de fractura – Probeta #1 de ensayo Charpy

A través de los resultados obtenidos en el ensayo, se determinó que el material utilizado para la fabricación de las orejas fracturadas corresponde a un material con una alta tenacidad al impacto, evidenciado por sus altos valores de energía absorbida a temperatura ambiente y por presentar probetas con superficies de fractura con aproximadamente 70 % de rotura dúctil y 30 % de rotura frágil (como se aprecia en las Figuras 108, 109 y 110).
