**ANÁLISIS DE FALLA CORRESPONDIENTE A UN CODO DE 2" DE
90° DE GRADO SANITARIO DE AISI SAE 304 L PERTENECIENTE A
UNA LÍNEA DE TRANSPORTE DE ÁCIDO CARMÍNICO**

Tesis para obtener el título profesional de Ingeniero Mecánico

Eduardo Mejia Veramendi

Lima, Setiembre, 2024

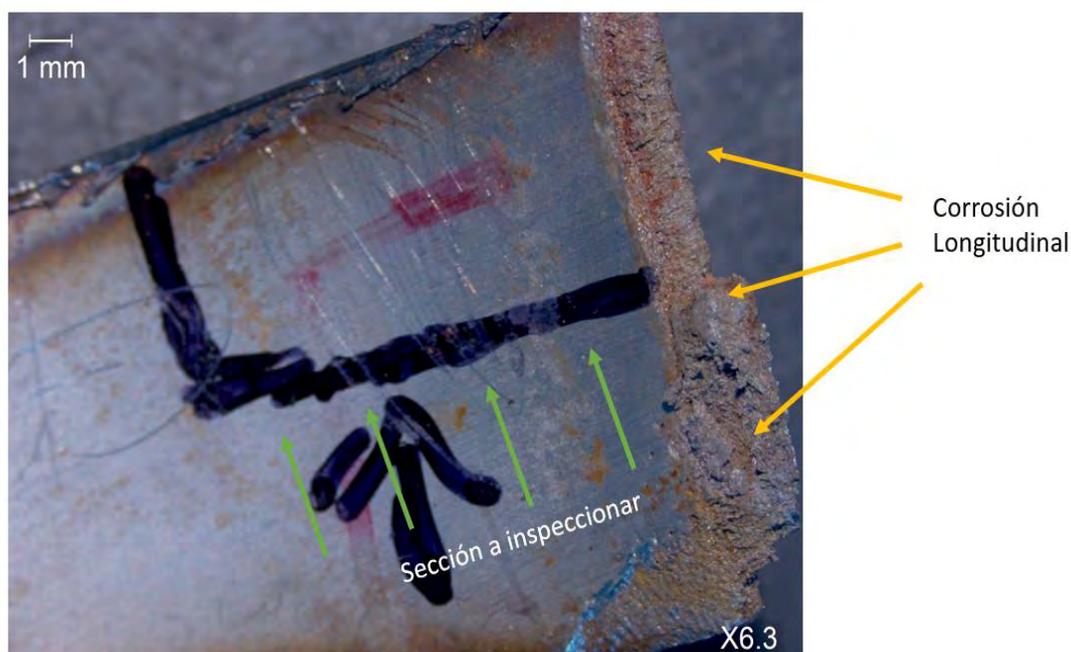
Figura 3.6 - Sección a extraer del cordón longitudinal

La figura 3.6 muestra la zona que se analizará metalográficamente y las flechas verdes indican el corte y la sección analizada.

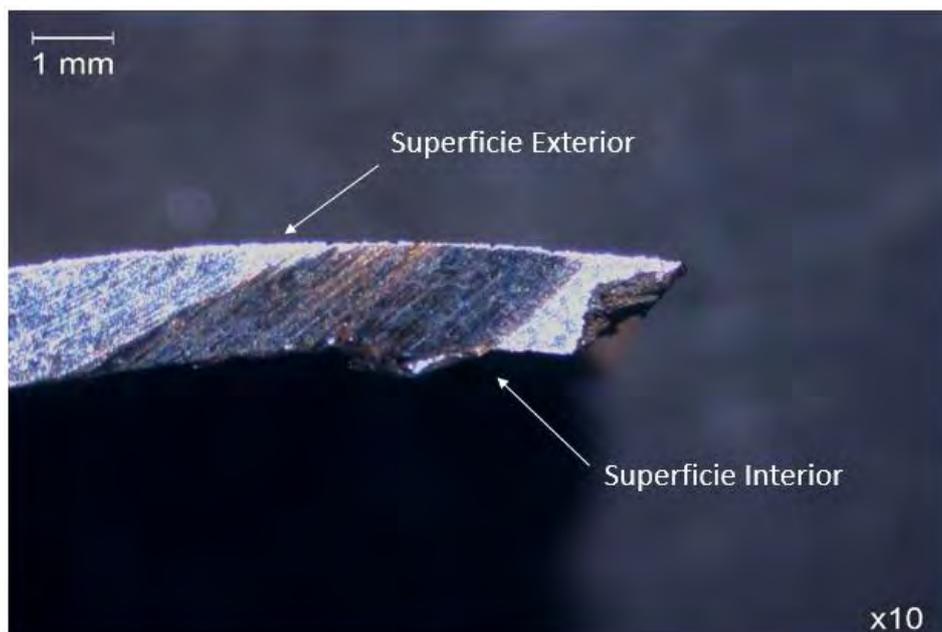
Figura 3.7 - Vista frontal de la sección.

En la figura 3.7 se observa la sección mostrada después del corte metalográfico, donde se aprecia el perfil de la sección transversal del codo. Es importante mencionar que se observa un desgaste mayor en la parte interna del componente y especialmente en la unión soldada, por lo que se infiere que la corrosión comenzó desde la parte interior.

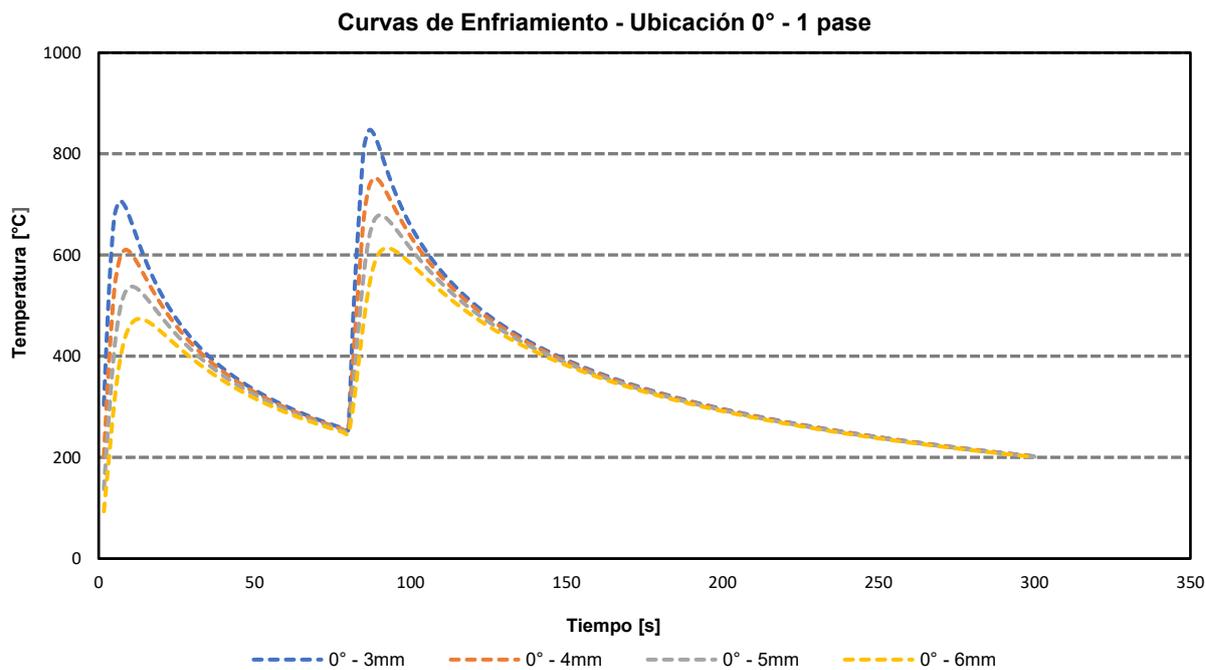
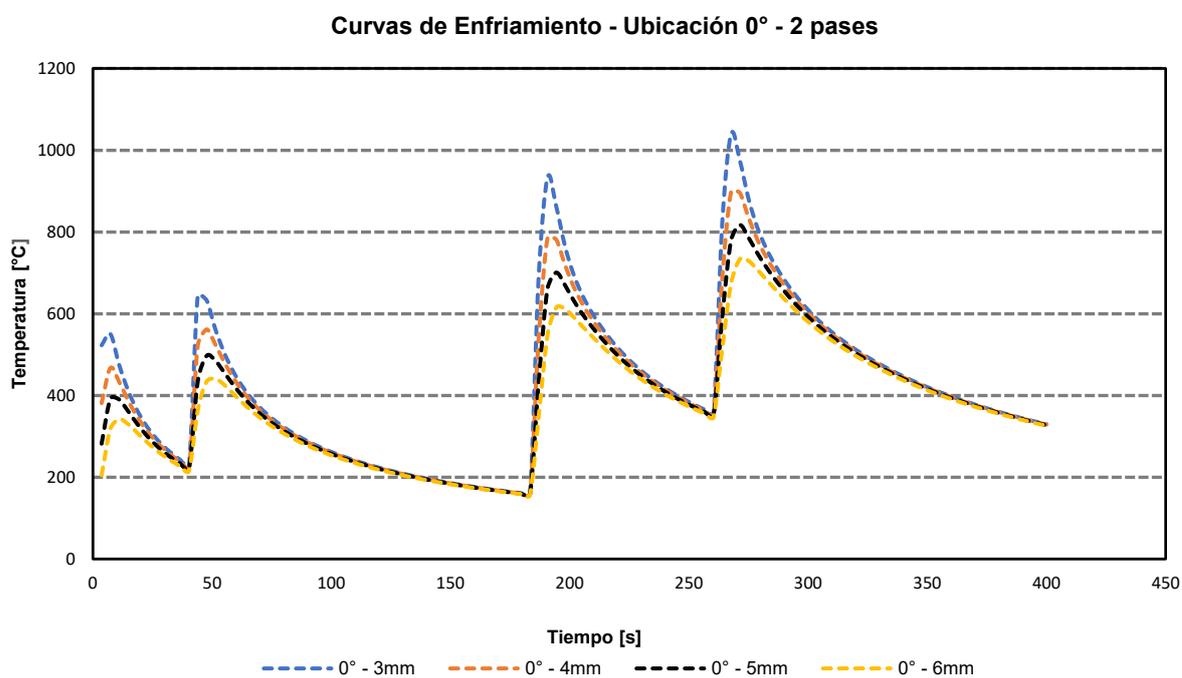
Figura 3.16 - Curvas de enfriamiento en la ubicación de 0° a diferentes distancias – 1 pase.

Figura 3.17-Curvas de enfriamiento en la ubicación de 0° a diferentes distancias – 2 pases.

Para el primer grupo de curvas ubicadas en 0° , correspondientes a las figuras 3.16 y 3.17, la cual corresponde del inicio de la soldadura, se observa que para el primer pase, no llega a temperaturas críticas, y en caso que alcance se puede estimar que es bajo el tiempo de permanencia, sin embargo al realizar el análisis para 2 pases se observa que el tiempo de permanencia es mayor y considerando también el efecto acumulativo indicado anteriormente, se estima cierto grado de sensibilización considerable entre 4 mm y 5mm y que para zonas de 3 mm se estima un bajo grado de sensibilización dado que a esas temperaturas tiene el carburo a disolverse, por otro lado a 6 mm se puede observar que no llega por completo a temperaturas críticas. Para el segundo grupo de curvas, referente a 90° , correspondientes a las figuras 3.18 y 3.19, se observa que, de igual manera, para un solo pase el tiempo de permanencia en temperaturas críticas sería bajo, motivo por el cual no podría generar grados de sensibilización críticos. Por otro lado, al analizar las curvas correspondientes a 2 pases se observa que para todas las distancias de 3 mm a 6 mm las temperaturas alcanzadas están cercanas a 1000°C , por lo que se espera grados de sensibilización relativamente bajos debido a que se estarían solubilizando estos carburos.

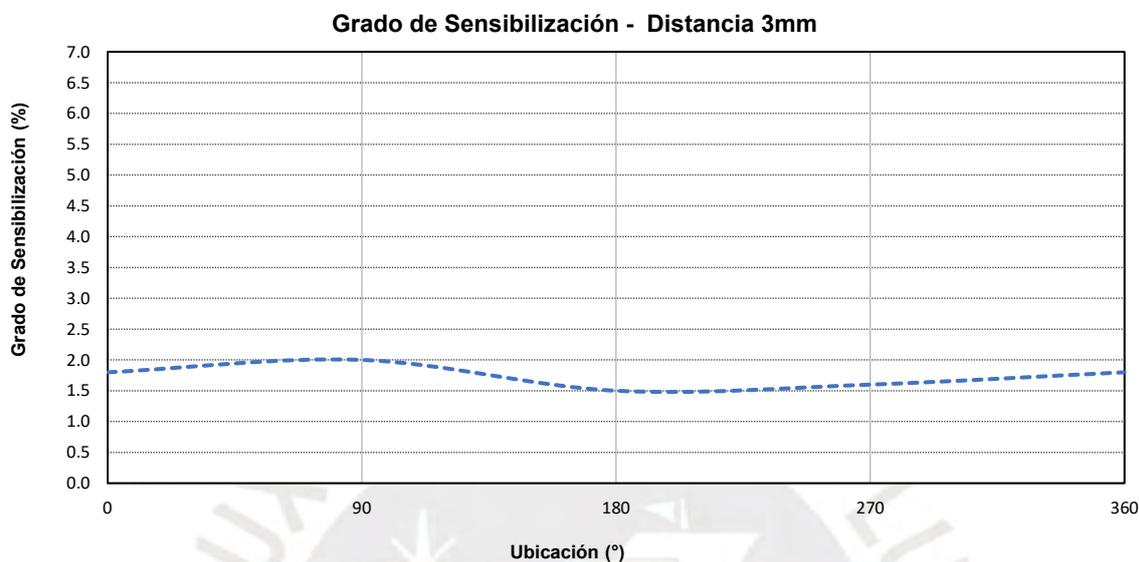
Figura 3.27 - Variación del grado de sensibilización a 3 mm.

De la gráfica mostrada anteriormente, se puede indicar que, en esta zona, existe un grado de sensibilización promedio de 1.7%, donde no se observa gran variación entre las 4 ubicaciones estudiadas, se muestra adicionalmente en la figura 3.28 la metalografía para el valor de 180°, el cual tiene un valor de 1.5% (ligeramente sensibilizado, según norma ISO 12732 -2006).

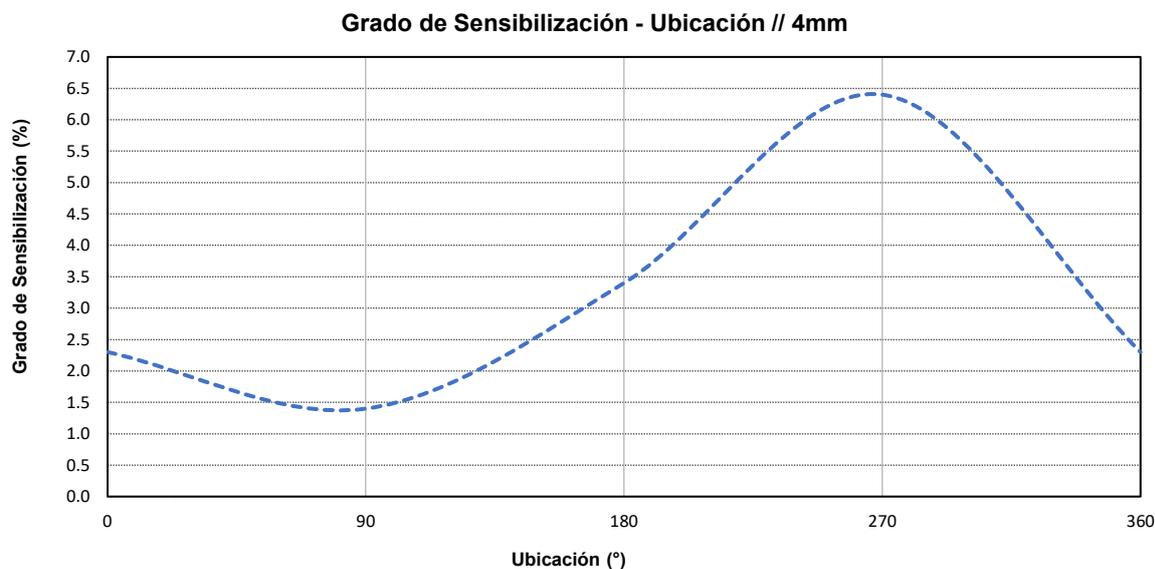
Figura 3.29 - Variación del grado de sensibilización a 4 mm.

De la gráfica mostrada anteriormente, se puede observar una variación marcada en las diferentes ubicaciones estudiadas, encontrando un valor máximo de 6.4% en la ubicación de 270°, zona que estaría sensibilizada según la norma empleada, adicionalmente se tiene un valor promedio de 3.16% para esta ubicación. Se muestra en la figura 3.30 la microestructura para el valor de 180°, el cual tiene un valor de 3.4% (ligera mente sensibilizado, según norma ISO 12732 -2006).

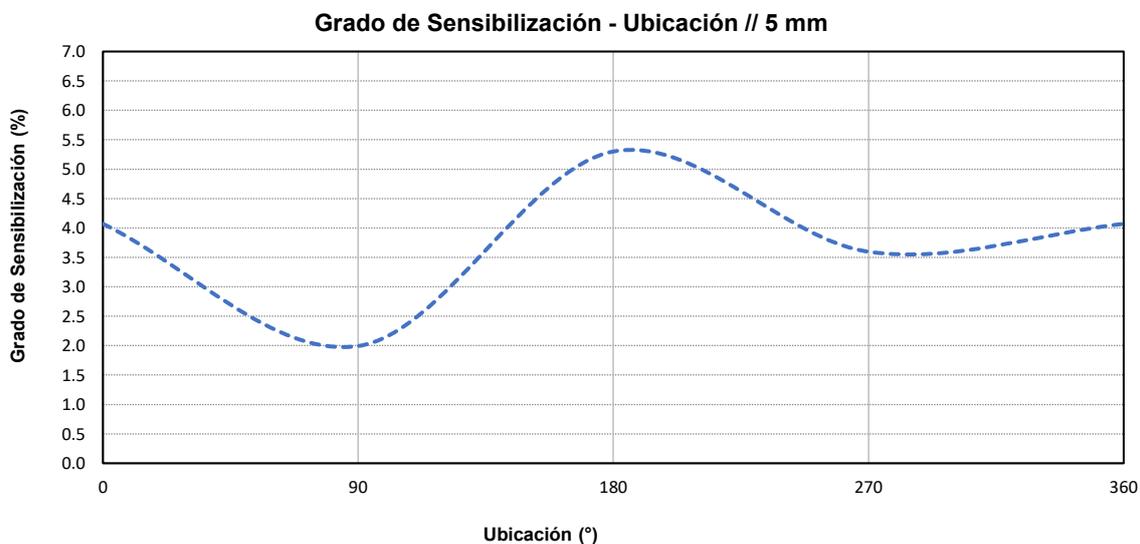
Figura 3.31 - Variación del grado de sensibilización a 5 mm

De la gráfica mostrada anteriormente, se puede observar una variación marcada en las diferentes ubicaciones estudiadas, encontrando un valor máximo de 5.5 % en la ubicación de 180°, zona que ya se encuentra sensibilizada según la norma empleada, adicionalmente se tiene un valor promedio de 3.7% para esta ubicación. La figura 3.32 muestra la microestructura para el valor de 180°, el cual tiene un valor de 5.5% (sensibilizado, según la norma ISO 12732 - 2006)

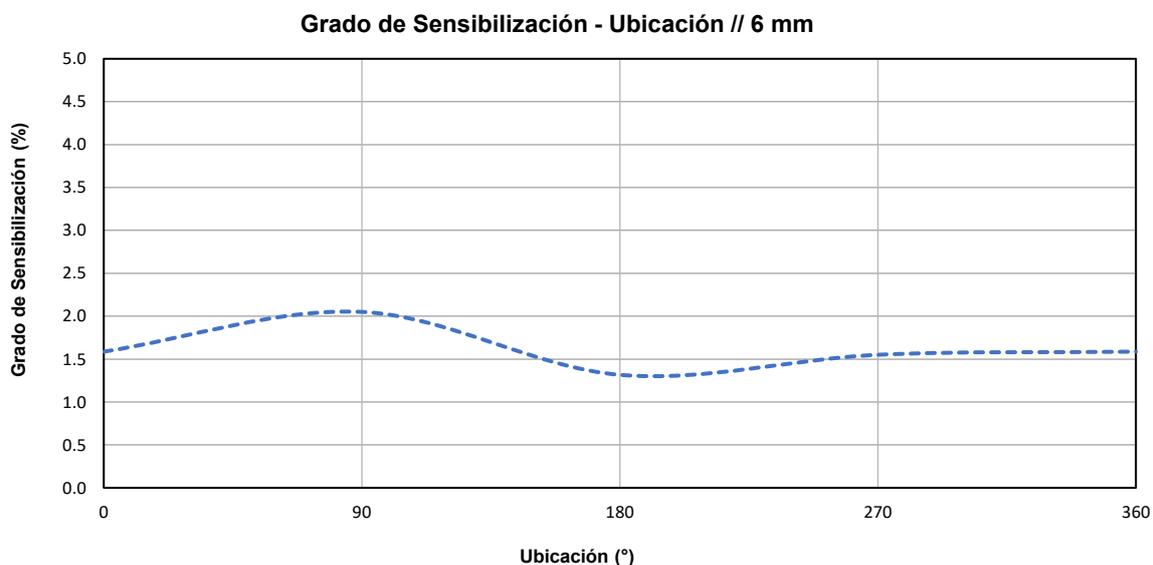
Figura 3.33 - Variación del grado de sensibilización a 6mm.

De la gráfica mostrada anteriormente, se observa que, en esta zona, existe un grado de sensibilización promedio de 1.5%, donde no se observa gran variación entre las 4 ubicaciones estudiadas, se muestra adicionalmente en la figura 3.34 muestra la microestructura para el valor de 180°, el cual tiene un valor de 1.3% (ligeramente sensibilizado, según norma ISO 12732 -2006).

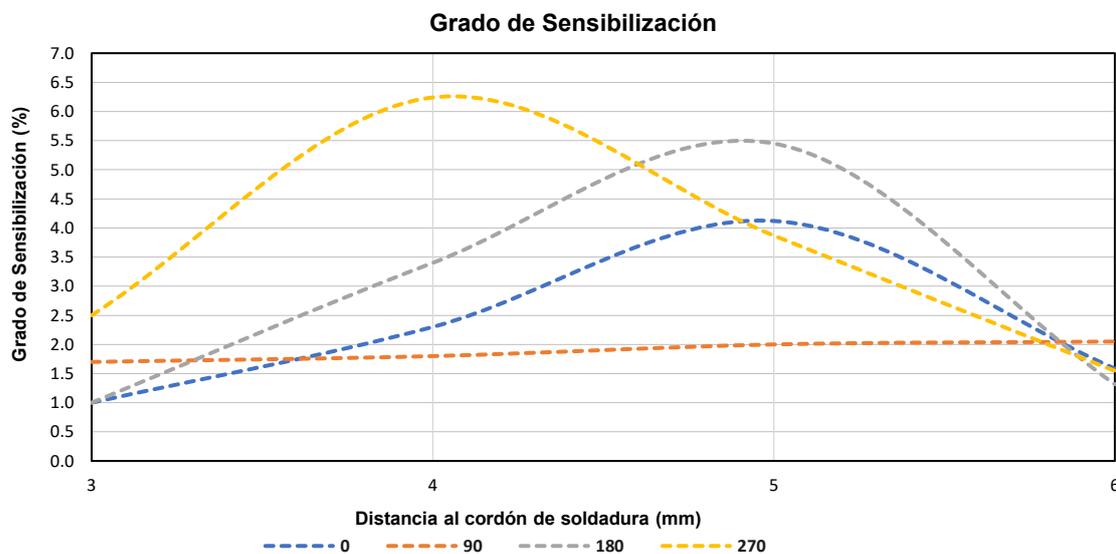
Figura 3. 35 - Variación del grado de sensibilización a diferentes distancias

De esta gráfica se concluye que los máximos para cada posición del codo se ubican en dos distancias diferentes, para la ubicación de 270° el máximo se ubica cercano a una distancia de 4 mm, y para las ubicaciones de 0° y 180° corresponde a una distancia cercana a 5 mm.

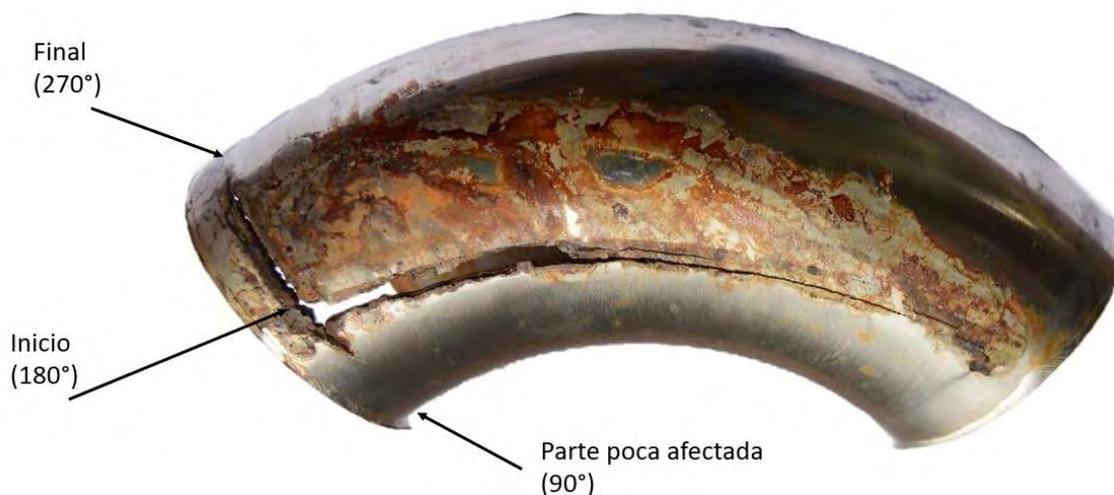
Figura 3. 37 - Componente de estudio

Es importante resaltar, como se indicó anteriormente, que producto de la inspección visual se obtuvo que el inicio de la corrosión en el codo corresponde o al final o al inicio de la soldadura (no se puede determinar con certeza ya que se esmeriló esta parte), adicionalmente, como se observa en la figura 3.37, es importante resaltar que la fisura circunferencial se encuentra a 5.71 mm de la línea de fusión.

Según las gráficas obtenidas mediante los ensayos EPR DL, la mayor región de sensibilización ocurre entre 4 y 5 mm, lo cual, si bien son valores cercanos al medido en el accesorio, es importante mencionar que no tiene por qué ser exactamente el mismo valor, medido anteriormente, dado que la simulación experimental de la soldadura se planteó con 2 pases para el cordón de soldadura (suponiendo un proceso de corrección), lo cual no necesariamente fue lo sucedido en el elemento de estudio.

Por otro lado, resulta importante destacar que la fisura por corrosión del componente se propagó principalmente a 270° y muy poco a 90° (según se mostró en la figura 3.36), lo cual es coherente con las curvas obtenidas tanto en el ensayo EPR-DL como con la simulación térmica donde se esperaba grados de sensibilización menores, explicando así el origen de esta y el sentido de propagación.

- Se recomienda mejorar los procesos de supervisión en el tema de las uniones soldadas, dado que, si bien el material no fue el correspondiente, aun así, se ha generado un problema de corrosión intergranular, esto debido a un excesivo calentamiento, explicando así la formación de carburos y perdiendo la protección contra la corrosión propia de estos materiales.

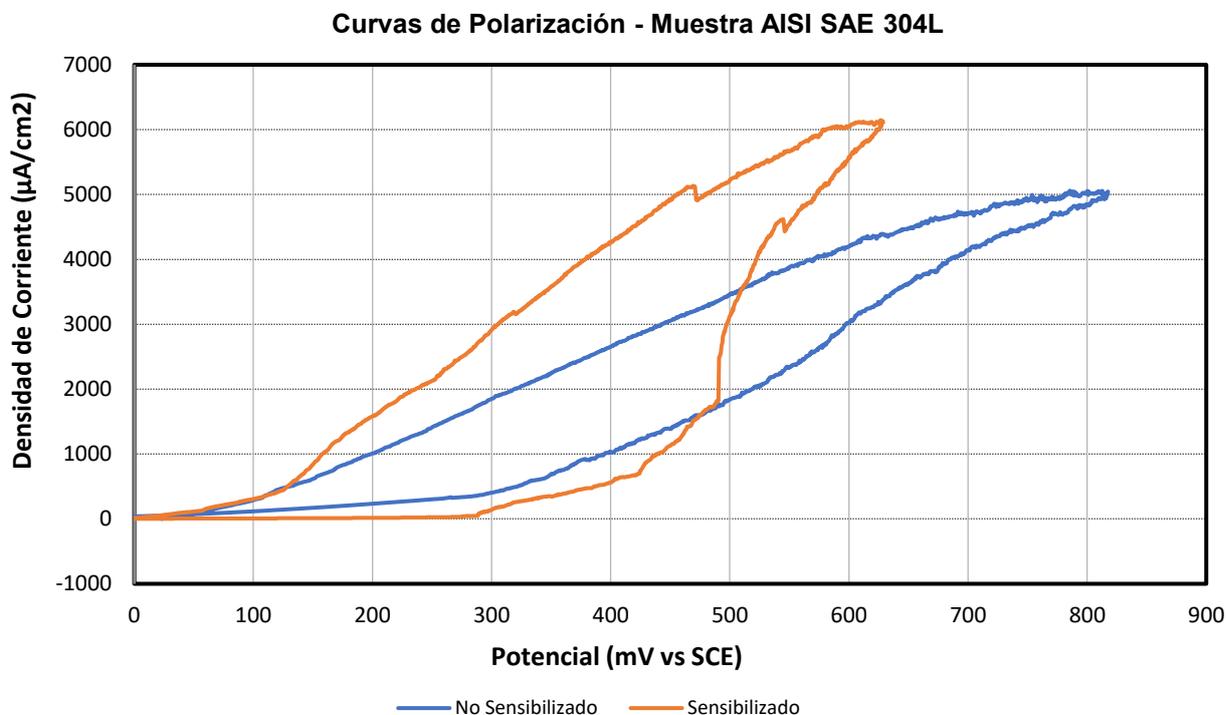
Figura 3.41 - Curvas de Polarización Anódica del AISI SAE 304 L sano y sensibilizado.

De acuerdo con la figura 3.41, que corresponde a los resultados, se procede al análisis de las probetas del AISI SAE 304 L, tanto para el material sano y sensibilizado, el potencial del circuito abierto (OCP) corresponde a aproximadamente -100 mV SCE (medido con un electrodo de referencia Ag/AgCl). Adicionalmente para la gráfica naranja, correspondiente al material sensibilizado, se observa que tiene un potencial de picadura de aproximadamente 350 mV, donde la densidad de corriente comienza a aumentar rápidamente, en cambio para la gráfica azul, correspondiente al material sano, se observa un crecimiento progresivo de la densidad de corriente concluyendo que el material es susceptible a una corrosión por picaduras desde un inicio (con los parámetros que se emplearon en el presente estudio), ya que se observa que la capa pasiva del material empieza a deteriorarse, dado que la densidad de corriente tiende a aumentar.

Se observa que, de los 3 materiales ensayados, es el AISI SAE 304 L sensibilizado es el que posee una menor resistencia a la corrosión por picaduras, con un potencial menor, y que en el caso del material no sensibilizado este tiene un mejor comportamiento, aunque no presenta un potencial como tal, pero se observa que existe un deterioro de la capa pasiva en potenciales superiores de 300 mV. Se concluye que, si bien el material sano presenta mejor comportamiento, en ambas condiciones el material no es el adecuado para poder transportar la solución de ácido carmínico. Por otro lado, en el caso del AISI SAE 316L presenta un potencial de picaduras mayor, con un valor de casi el doble que los anteriores, concluyendo que este presenta la mejor resistencia de los 3 materiales en el estudio (este era el material original que se consideró para el diseño de la línea de transporte).

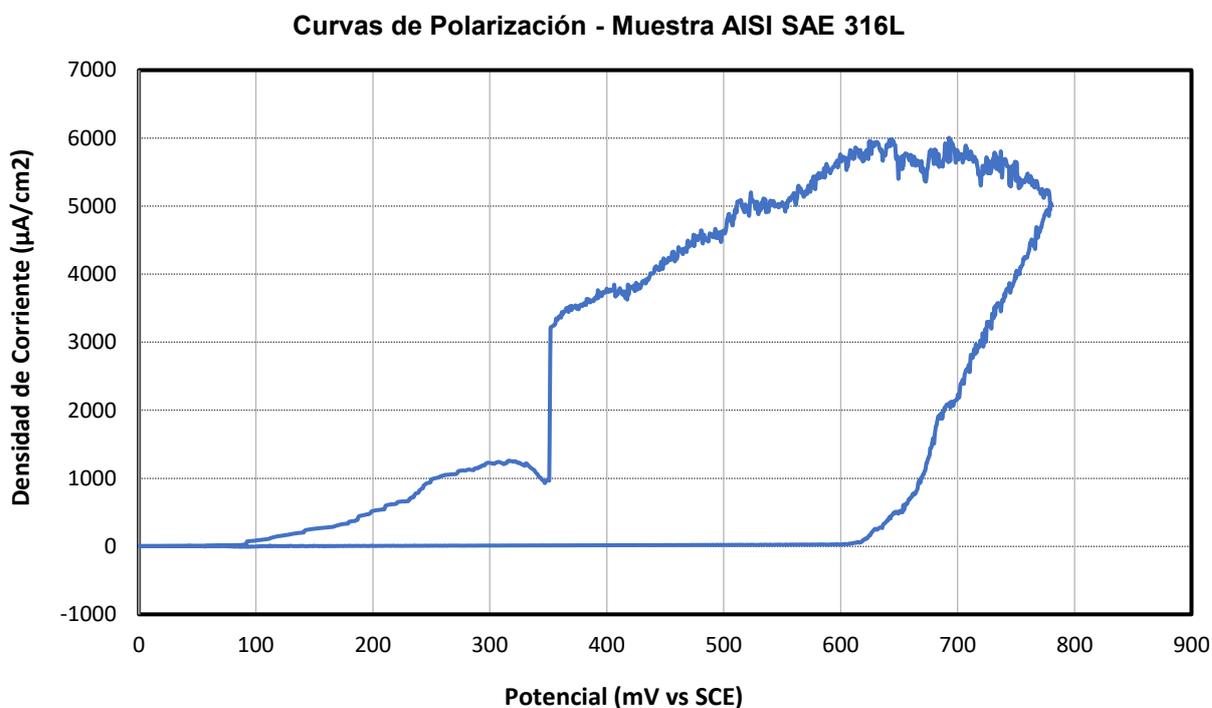
Figura 3.42 - Curvas de Polarización Anódica del AISI SAE 316 L.

De acuerdo con la figura 3.42, se procede al análisis de la probeta AISI SAE 316L, indicar que el presente estudio se ha limitado a estudiar solo una unión "sana" (sin sensibilizar), asimismo el potencial del circuito abierto (OCP) es de -80 mV aproximadamente. Para el análisis de la gráfica se puede observar que la probeta tiene un potencial de picadura de aproximadamente 640 mV.

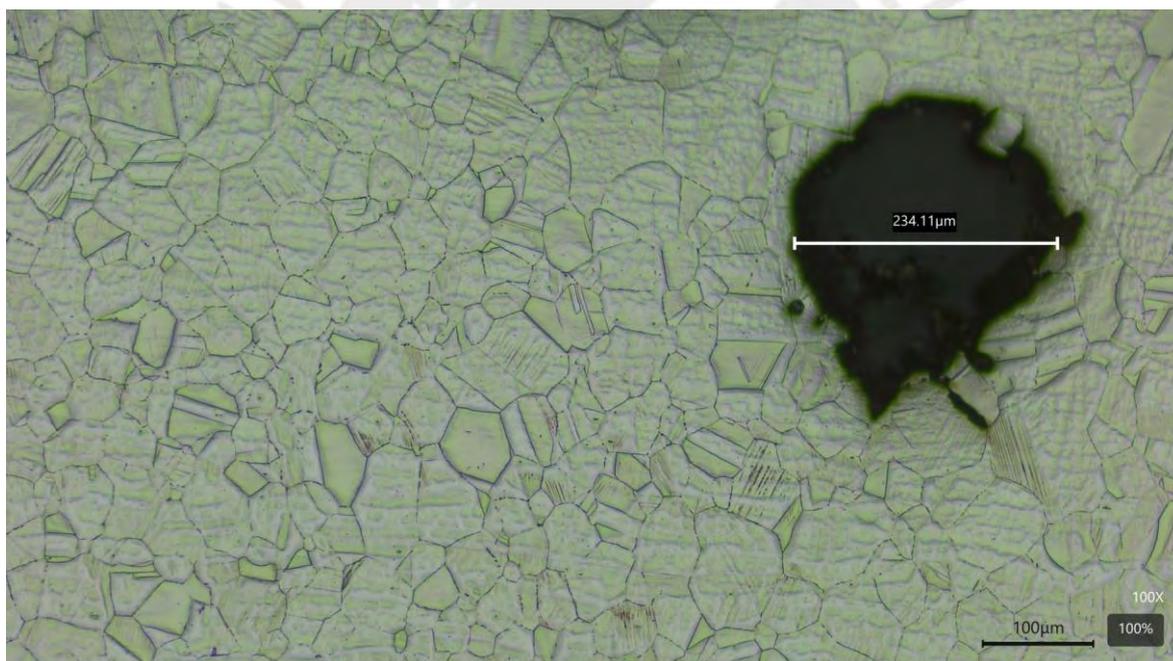
Figura 3.43 - Microestructura de la probeta de AISI SAE 316 L 100X – Reactivo: ácido oxálico

De las microestructuras mostradas se observa que las picaduras se dieron de manera indistinta en la matriz austenítico de las tres probetas, reforzando que en las condiciones dadas el material es susceptible a corrosión, además en la figura 3.46 se muestra que el mecanismo de corrosión se da tanto en el cordón como en el material base, concluyendo así que el material no es el adecuado en las condiciones planteadas en el ensayo mencionado anteriormente.
