**ANÁLISIS DE FALLA DE COJINETES DE BIELA DE CAMIONES
DE 2300 HP PARA MINERÍA**

Tesis para optar el Título de Ingeniero Mecánico, que presenta el bachiller:

Los cojinetes de biela de los motores diesel de los camiones de acarreo de una mina de tajo abierto en el Perú deben presentar un buen estado hasta las 14000 horas de operación, de acuerdo a las recomendaciones del fabricante. Sin embargo, en la práctica se han producido constantes fallas y desgaste prematuro alrededor de las 5000 horas de trabajo.

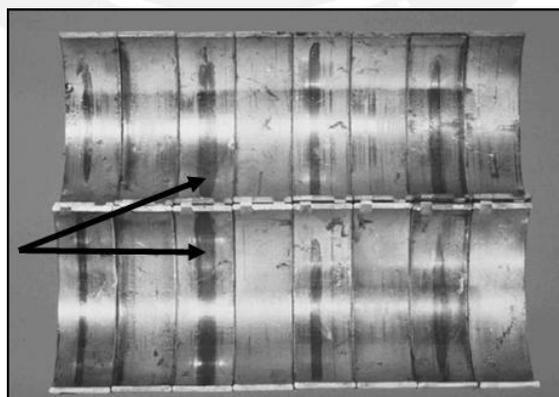
Figura 10. Desgaste adhesivo en cojinetes de biela [10].

El desgaste adhesivo empieza con un 'pulida' de la capa de estaño. Luego si la temperatura sigue aumentando la capa Plomo-Estaño comienza a fundirse y se pueden observar manchas oscuras como las de la siguiente Figura 10:

Este caso representa falta de cantidad de lubricante debido a un flujo de aceite interrumpido. Por poca cantidad de aceite en el cárter o una baja presión de aceite,

el lubricante no llega con el flujo suficiente para lubricar los cojinetes y se genera un aumento significativo de la temperatura.

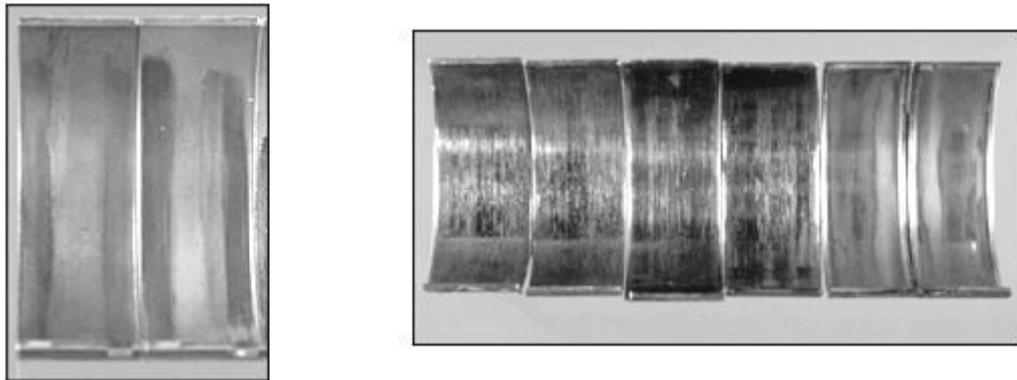
Figura 11a y Figura 11b. Desgaste adhesivo por dilución de refrigerante y combustible, respectivamente [11].

Las figuras 11a y 11b representan dos casos en los que la viscosidad del lubricante fue reducida por dilución de refrigerante y combustible en el aceite, respectivamente:

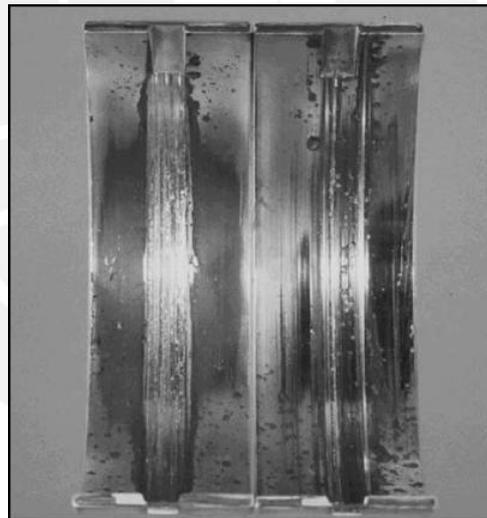
Figura 13. Desgaste abrasivo de cojinetes de biela [13].

En las Figuras 13 y 14 se muestra un caso con partículas grandes y abrasivas de hierro que fueron dejadas en el cigüeñal a manera de prueba:

Los cojinetes de la Figura 13 muestran desgaste abrasivo y además desgaste adhesivo. Se puede observar que la alta temperatura ha oscurecido la capa Plomo-Estaño.

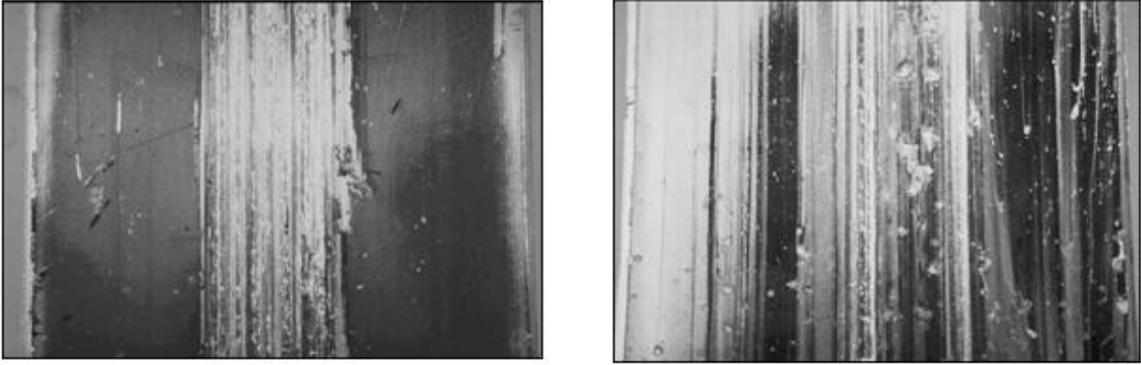
Figura 14. Desgaste abrasivo y adhesivo de cojinetes de biela [14].

En la Figura 14 se puede apreciar con mayor detalle el patrón típico del desgaste abrasivo.

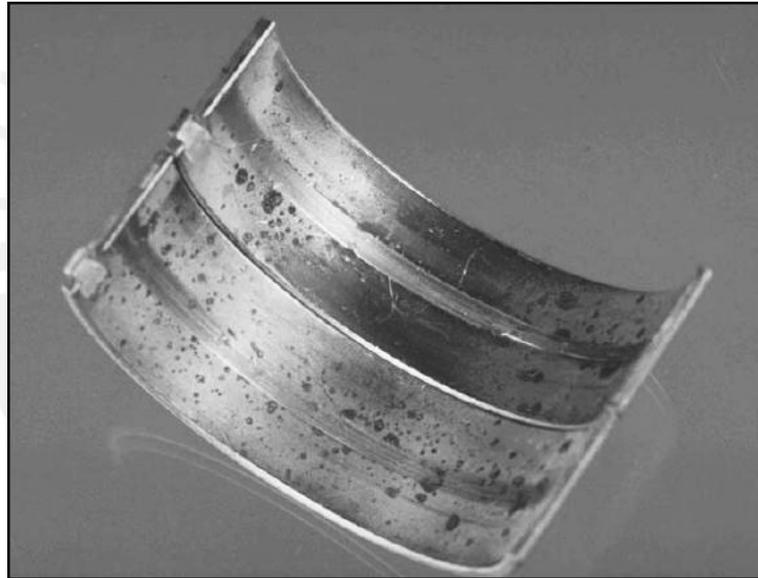
Figura 15. Desgaste abrasivo de cojinetes de biela [15].

Sin embargo, hay otros casos como el que se muestra en la Figura 15, donde el desgaste abrasivo es mucho menos severo que en los casos anteriores y son típicos cuando los filtros no funcionan correctamente:

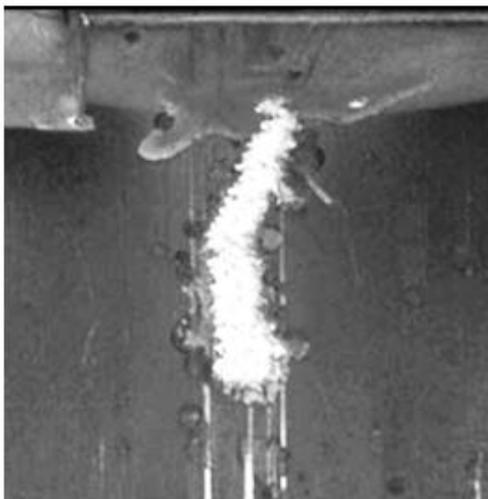
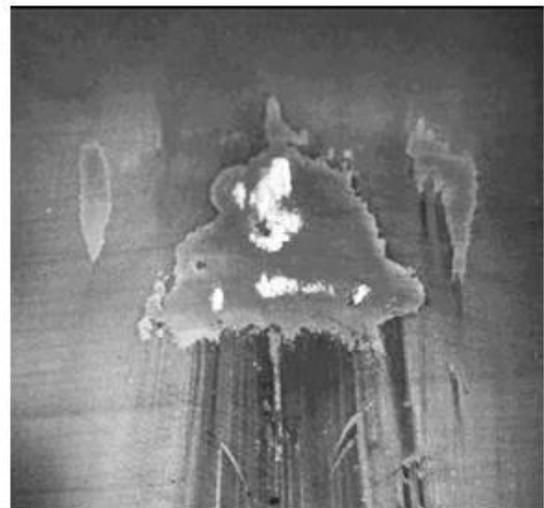
Figura 16a y 16b. Erosión por cavitación de cojinetes de biela [16].

Las figuras 16a y 16b presentan imágenes de erosión por cavitación que ha penetrado hasta la capa de Aluminio:

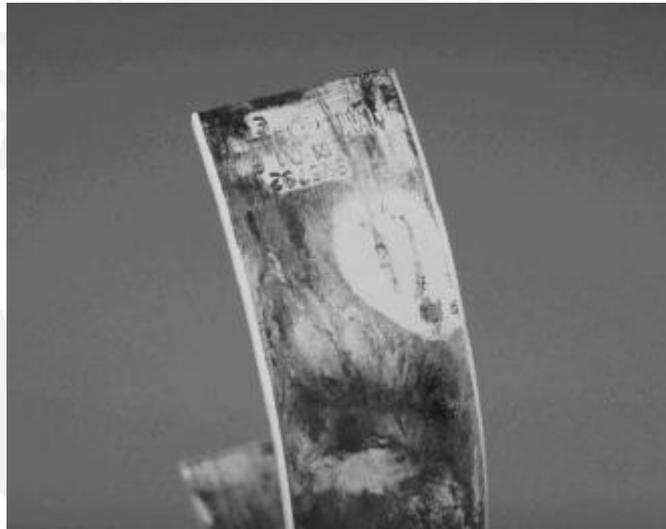
Figura 17. 'Fretting corrosion' en cojinetes de biela [17].

El desgaste por 'Fretting Corrosion' ocurre cuando los cojinetes de biela se mueven relativamente respecto a la biela en los alojamientos bajo altas cargas. Las causas pueden ser:

- 1) Cojinete de menor tamaño al adecuado
- 2) Agujero del alojamiento demasiado grande
- 3) Deficiente ajuste de los pernos de sujeción
- 4) Sobrecargas excesivas
- 5) Irregularidades del perfil del agujero del alojamiento
- 6) Partículas contaminantes en las caras exteriores del cojinete

En la Figura 17 se puede apreciar un cojinete con 'Fretting Corrosion':

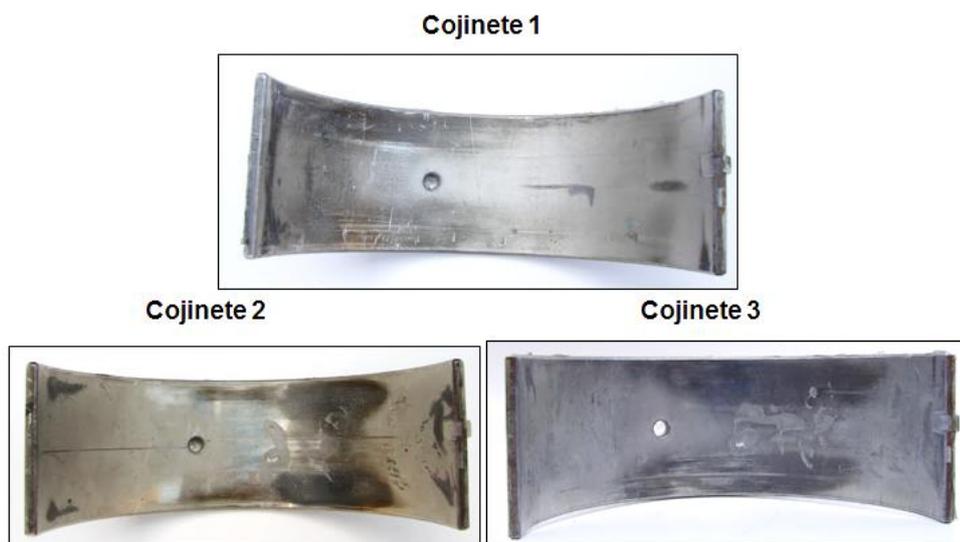
Figura 18. Cojinetes seleccionados para el tema de tesis.

En el presente trabajo se analizará el material de tres (03) cojinetes de biela de una compañía minera que opera en el Perú. Se obtuvieron 40 cojinetes de biela como una muestra representativa del grupo de cojinetes que presentan problemas. Se seleccionó uno (01) que se encontraba en buen estado, sin desgaste, con el fin de caracterizar el material. Este cojinete es descrito a lo largo del presente trabajo como “Cojinete 1”. Luego de una inspección visual se eligieron dos (02) cojinetes que presentaban los patrones de desgaste más frecuentes encontrados en la muestra de 40 cojinetes. Estos cojinetes se mencionan en adelante con el nombre de “Cojinete 2” y “Cojinete 3”. Las Figuras 18 y 19 muestran fotos de los tres (03) cojinetes seleccionados y del conjunto de 40 cojinetes recibidos.

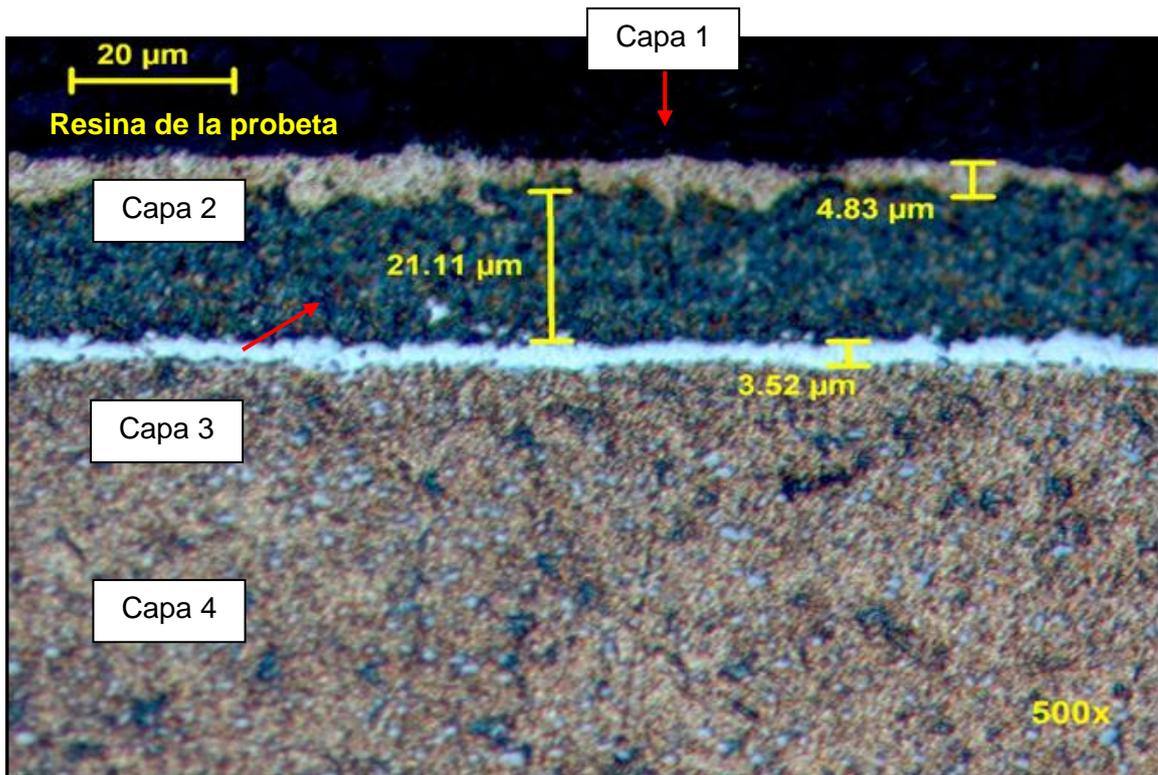
Figura 28. Capas 1,2, 3 y 4 del Cojinete 1.

La Figura 28 muestra la imagen de las cuatro (04) primeras capas y los espesores de las tres (03) primeras capas que se pueden apreciar en la sección transversal del Cojinete 1.

Según el fabricante esta capa debe tener un espesor entre 2-3 micras. Según SAE el espesor de la capa oscila entre 1-2 micras. El espesor promedio hallado en el Cojinete 1 es 4.06 micras y se encuentra ligeramente por encima a los rangos especificados.

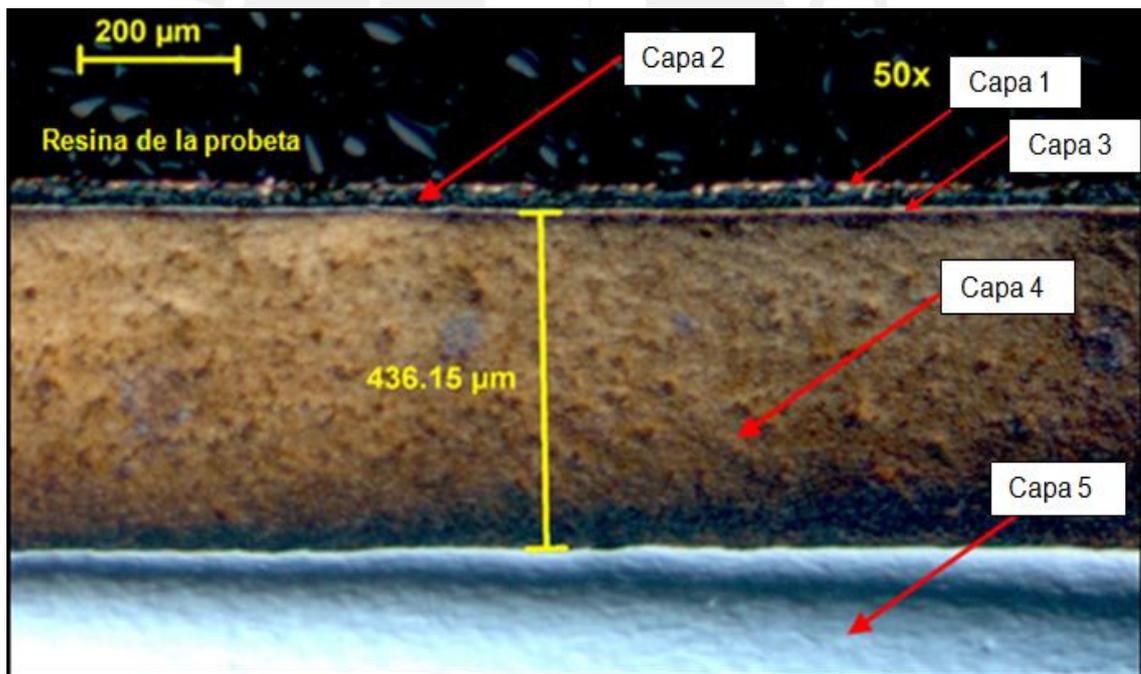
Figura 29. Capa 4 del Cojinete 1.

La Figura 29 muestra las cinco (05) capas del cojinete de biela:

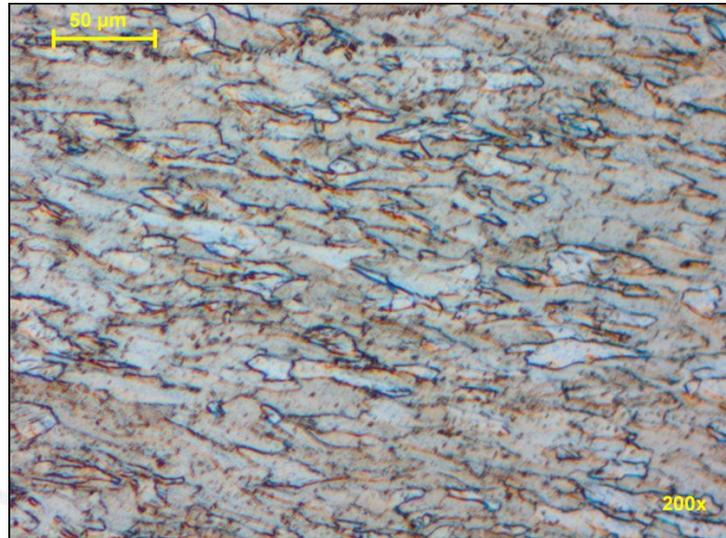
Figura 30. Microestructura de la Capa 5 del Cojinete 1 a 200 aumentos.

La microestructura corresponde a una matriz ferrítica de un acero de bajo contenido de carbono. El fabricante de los cojinetes señala que el acero es laminado y esto se puede apreciar en la forma de los granos de la ferrita y grado de orientación. Se investigó sobre esta microestructura en el Atlas ASM y se encontró la Figura 31 que representa de un acero de bajo carbono, laminado con una reducción del 30% del espesor de un acero de bajo contenido de carbono atacado con Nital 4% y observado a 250 aumentos.

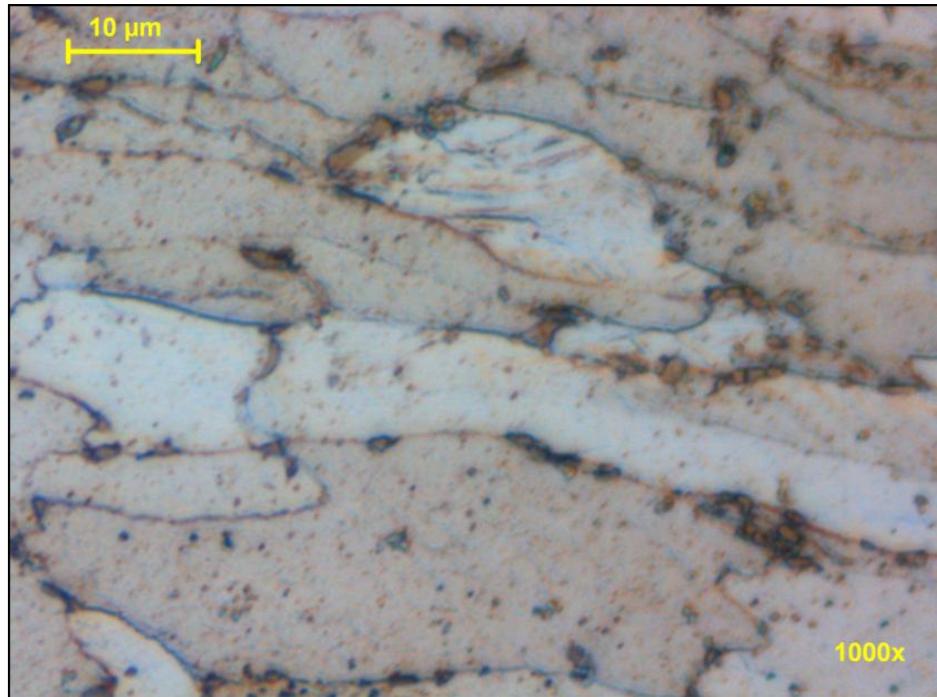
Figura 32. Microestructura de la Capa 5 del Cojinete 1 a 1000 aumentos.

La Figura 32 muestra la misma microestructura del acero del Cojinete 1 a 1000 aumentos. Se pueden apreciar pequeños carburos en los límites de grano de la ferrita.

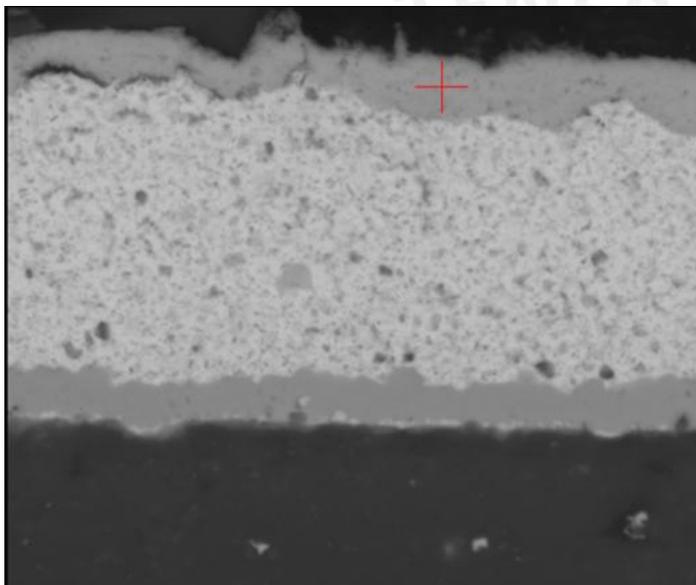
Figura 35. Análisis de elementos de la Capa1.

El elemento que predomina en la Capa 1 es el Estaño (Sn: 55.96%), también se puede observar un contenido de Aluminio (Al: 13.36%), Plomo (Pb: 8.02%), Silicio (Si: 6.46%) y Hierro (Fe: 1.86%). Además, una natural presencia de Oxígeno debido a la oxidación del material (O: 14.34%).

Esta capa debe de ser de Estaño para que le permita al cojinete poseer una buena protección contra la corrosión. Los otros elementos mencionados deben de provenir de las otras capas, lo que se comprobará en los siguientes análisis. La Figura 35 muestra el punto analizado y la Figura 36 muestra los niveles de energía de los elementos en keV.

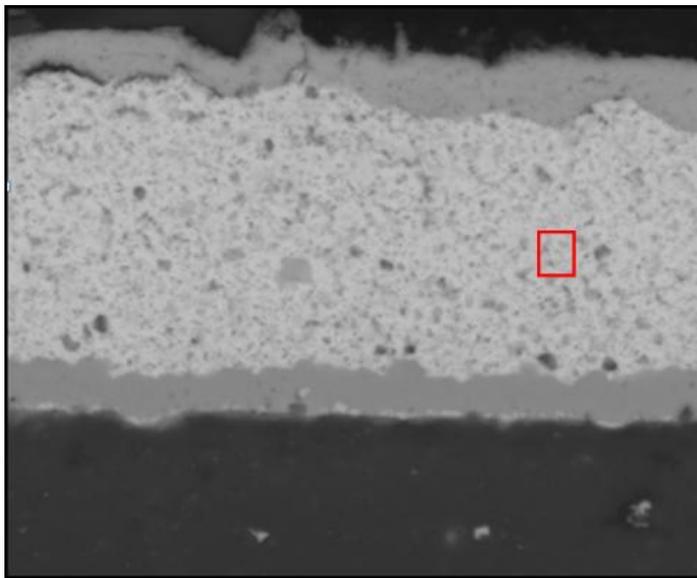
Figura 37. Análisis de elementos de la Capa 2.

En la Capa 2 se puede observar un alto contenido de Plomo (Pb: 65.60%) acompañado de un pequeño porcentaje de Estaño (Sn: 6.11%). Ambos elementos son los que componen la segunda capa según lo que señala el fabricante. Además, se puede apreciar un contenido de Aluminio (Al: 14.29%), de Silicio (Si: 3.92%) y de Hierro (Fe: 2.03%) similar a lo encontrado en el análisis de la Capa 1. La Figura 37 muestra el punto analizado y la Figura 38 muestra los niveles de energía de los elementos en keV.

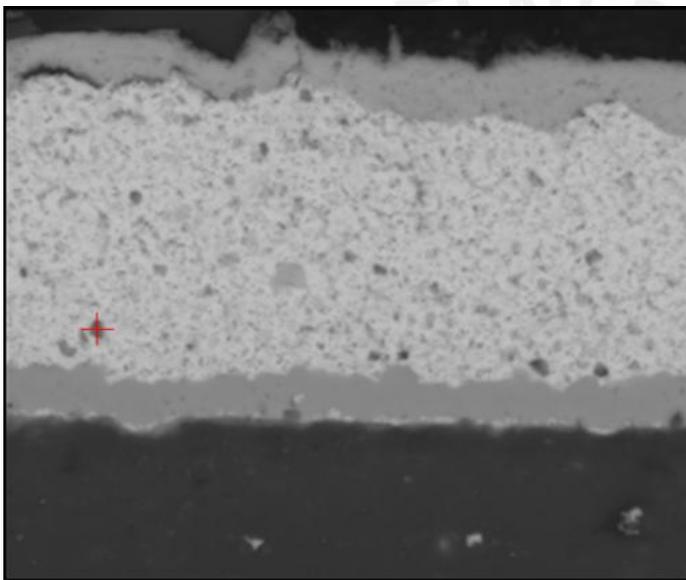
Figura 39. Análisis de elementos de los 'Puntos negros' de la Capa 2.

La Capa 2 presenta una gran cantidad de compuestos, los que se denominarán en el presente trabajo como 'Puntos negros'. Se realizó un análisis puntual para verificar qué elementos conforman estos componentes. En comparación con el análisis previo, se obtuvo que el nivel de Plomo disminuyó (Pb: 51.91%), el contenido de Estaño aumentó (Sn: 10.39%) y lo interesante es que se encontró un nuevo elemento; el Cobre con un 4.40% (Cu: 4.40%). Los porcentajes de Aluminio, Silicio y Hierro siguen siendo similares a los del análisis anterior: Al: 16.62%, Si: 3.54% y Fe: 2.37%, respectivamente. La Figura 39 muestra el punto analizado y la Figura 40 muestra los niveles de energía de los elementos en keV.

Una observación importante es que en la publicación citada en la bibliografía de SAE se hace referencia a un compuesto frágil que se forma por la alta afinidad que existe entre el Cobre y el Estaño ($\text{Cu}_3\text{-Sn}$). Este compuesto debilita el material de los cojinetes de biela de motores diesel y los lleva a fallar antes de lo esperado.

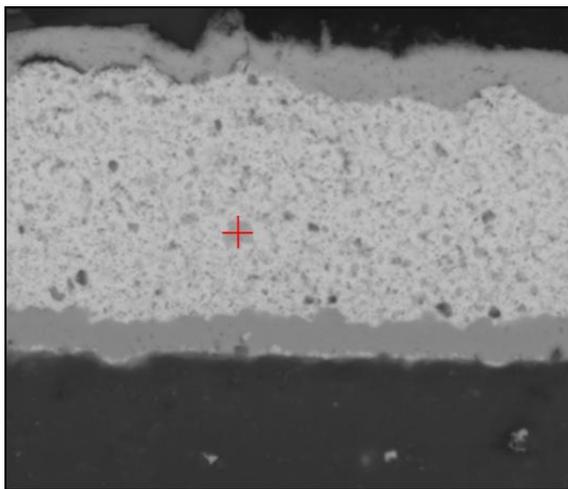
Figura 41. Análisis de elementos de los 'Puntos grises' de la Capa 2.

Una gran cantidad de 'Puntos grises' también se encuentran a lo largo de la capa Plomo-Estaño. Su composición es similar a la de los 'Puntos negros' solo que con un menor nivel de Plomo (Pb: 33.39%), mayor contenido de Estaño (Sn: 35.85%) y se sigue apreciando un pequeño porcentaje de Cobre (Cu: 0.79%). El Aluminio (Al: 13.63 %) y el Silicio (Si: 4.11%) se mantienen en cantidades muy aproximadas a las anteriores. La Figura 41 muestra el punto analizado y la Figura 42 muestra los niveles de energía de los elementos en keV.

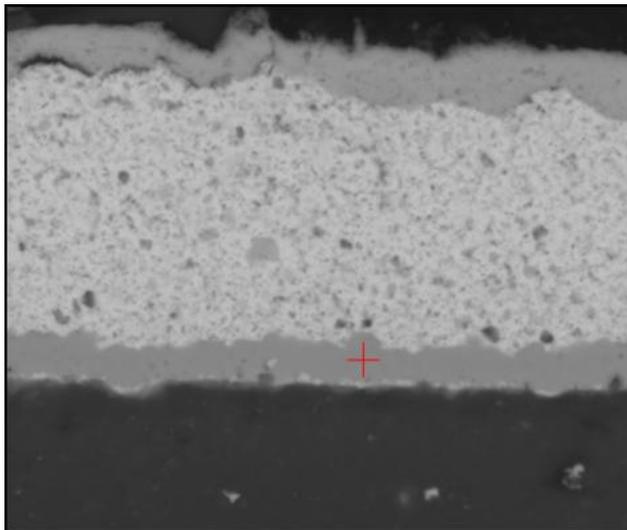
Figura 43. Análisis de elementos de la Capa 3.

En la Capa 3 el contenido de Cobre es relativamente bajo (Cu: 8.64%), aun cuando el proveedor de camiones señala que es una capa exclusivamente de Cobre. En adición, podemos ver que hay una alta cantidad de Estaño (Sn: 36.00%). Es muy probable que este bajo porcentaje de Cobre sea motivo de la difusión del Cobre a la Capa 2 formando el compuesto frágil mencionado anteriormente de Cobre-Estaño (Cu₃-Sn). La Figura 43 muestra el punto analizado y la Figura 44 muestra los niveles de energía de los elementos en keV.

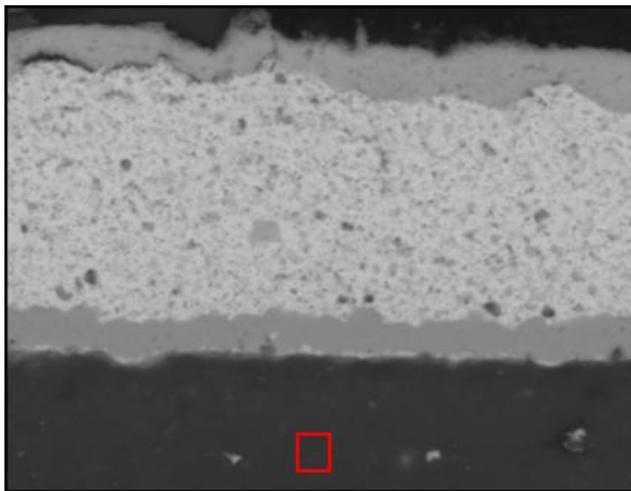
Figura 45. Análisis de elementos de la Capa 4.

La Capa 4 está constituida por un 74.00% de Aluminio, un 8.54% de Silicio, pequeños porcentajes de elementos como Estaño (Sn: 1.55%), Plomo (Pb: 3.80%), Cobre (Cu: 1.40%) y Hierro (Fe: 1.88%). Además, un elemento que no se había encontrado antes aparece en esta capa, el Zinc (Zn: 3.27%). La Figura 45 muestra el punto analizado y la Figura 46 muestra los niveles de energía de los elementos en keV.

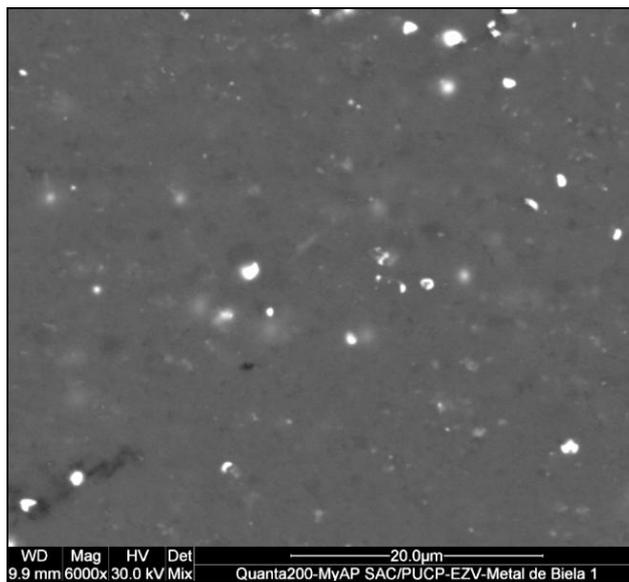
Figura 47. Análisis de elementos de los ‘Puntos brillosos’ de la Capa 4.

En la Capa 4 de Aluminio se pudieron apreciar muchos ‘Puntos brillosos’ como se puede ver en la siguiente figura, por lo tanto se realizó un análisis puntual. El nivel de Aluminio disminuyó a 51.96%, mientras que los contenidos de Silicio y Plomo aumentaron a 13.26% y 21.37%, respectivamente. Es probable que se estén formando compuestos entre el Aluminio y el Plomo. La Figura 47 muestra el punto analizado y la Figura 48 muestra los niveles de energía de los elementos en keV.

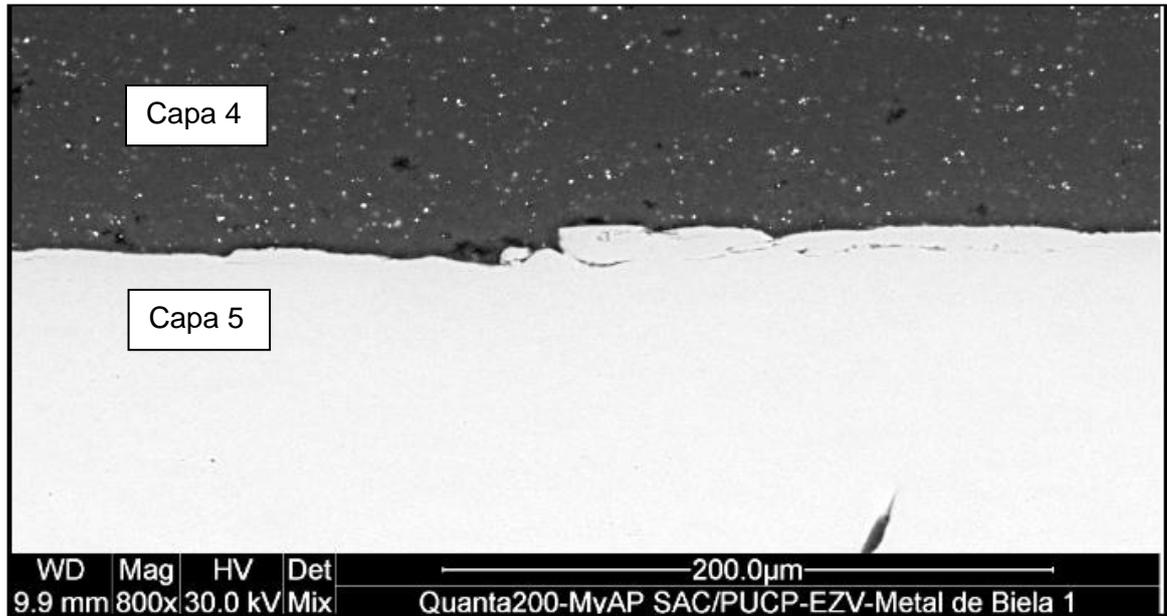
Figura 49. Imagen de la Capa 4 y la Capa 5.

En la Figura 49 se aprecian la Capa 4 de Aluminio (superior) y la Capa 5 de Acero (inferior). Como se señaló anteriormente se ven muchas partículas brillosas en la capa de Aluminio. Por otro lado, la composición química de la Capa 5 resultó en un alto contenido de Hierro y un pequeño contenido de Carbono (Ver Figura 50).

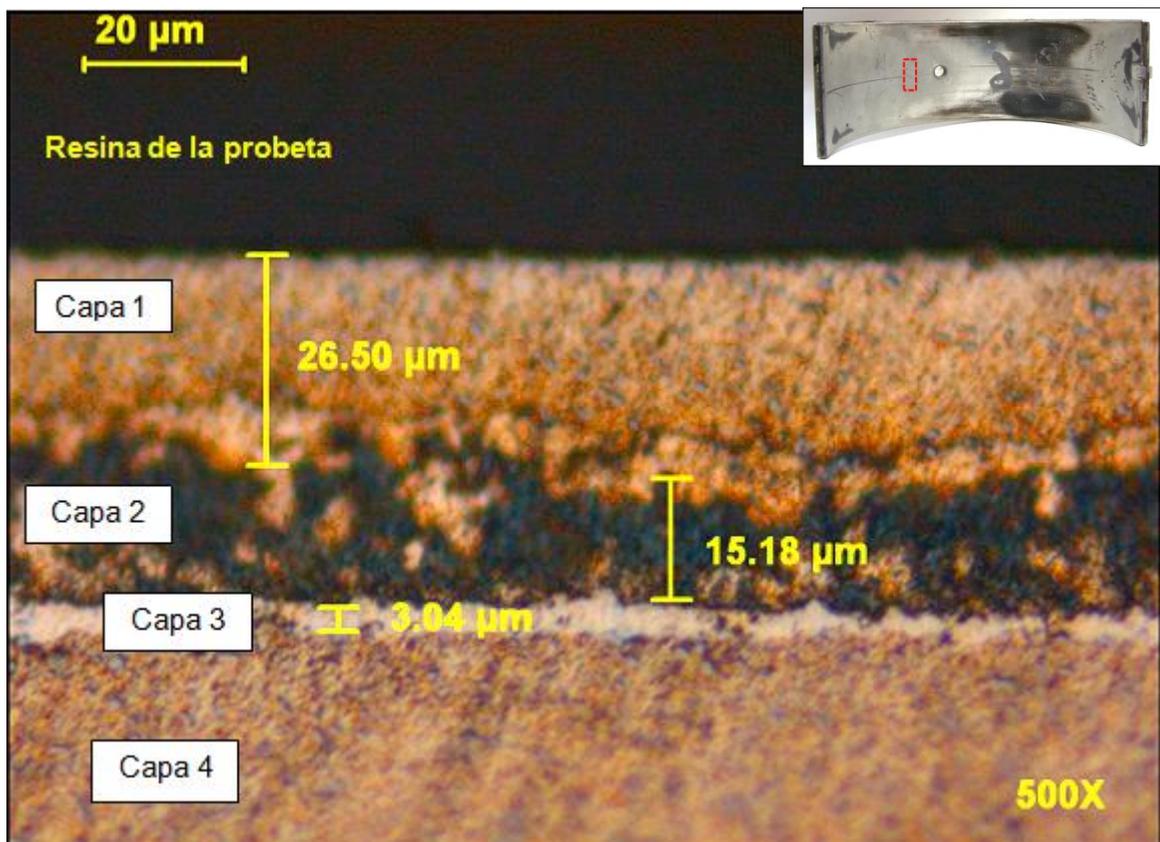
Figura 56. Metalografía de la Capa 1,2 y 3 del Cojinete 2 en una zona alejada del desgaste.

La Figura 56 presenta la sección transversal del Cojinete 2 en una zona alejada de la zona afectada por los mecanismos de desgaste. La zona se ilustra con el rectángulo rojo de línea discontinua en la parte superior derecha de la Figura 52. Se muestran las cuatro (04) primeras capas y los espesores de las tres (03) primeras:

Según las recomendaciones del fabricante esta capa tiene entre 1 a 3 micras. El espesor promedio hallado en el Cojinete 1 es 4.06 micras y se encuentra ligeramente por encima a los rangos especificados. En este caso el espesor es aún más cercano al rango.

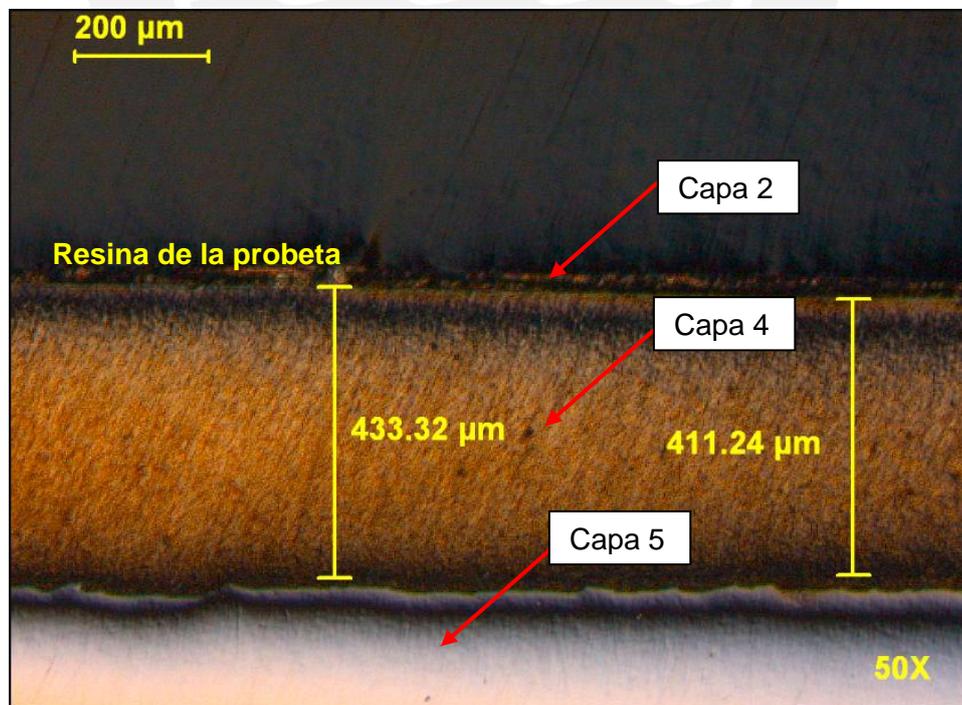
Figura 57. Metalografía de la Capa 4 del Cojinete 2 en una zona alejada del desgaste.

La Figura 57 muestra las mediciones realizadas en la Capa 4 del Cojinete 2.

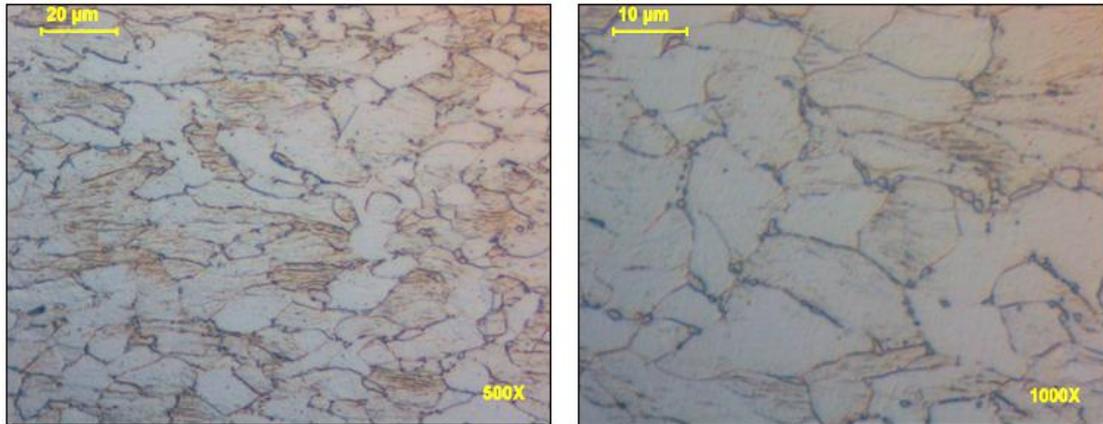
Figura 58. Microestructura de la Capa 5 del Cojinete 2.

Se encontró la misma microestructura de matriz ferrítica correspondiente a un acero de bajo contenido de carbono.

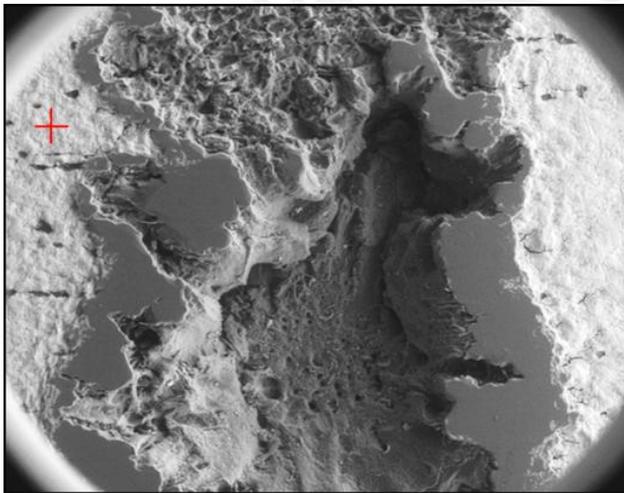
Figura 61. Análisis de la Zona 1 del Cojinete 2.

La zona más clara y brillante es la que tiene menor profundidad, es la menos dañada por el fenómeno de cavitación. La morfología de la superficie es finamente gruesa. Del contenido de elementos se puede concluir que esta es la Capa 2 (Plomo-Estaño). Con relación a los demás elementos, están presentes los que se habían encontrado anteriormente en el Cojinete 1 y con porcentajes similares. Está presente el Cobre (Cu: 1.62%), elemento que forma compuesto con el Estaño y fragiliza el material. Es importante señalar que el contenido de Carbono (C: 24.19%) no debe ser tomado en cuenta, ya que la muestra ha sido constantemente manipulada y el Carbono puede provenir del contacto con las manos. La Figura 61 muestra el punto analizado y la Figura 62 muestra los niveles de energía de los elementos en keV.

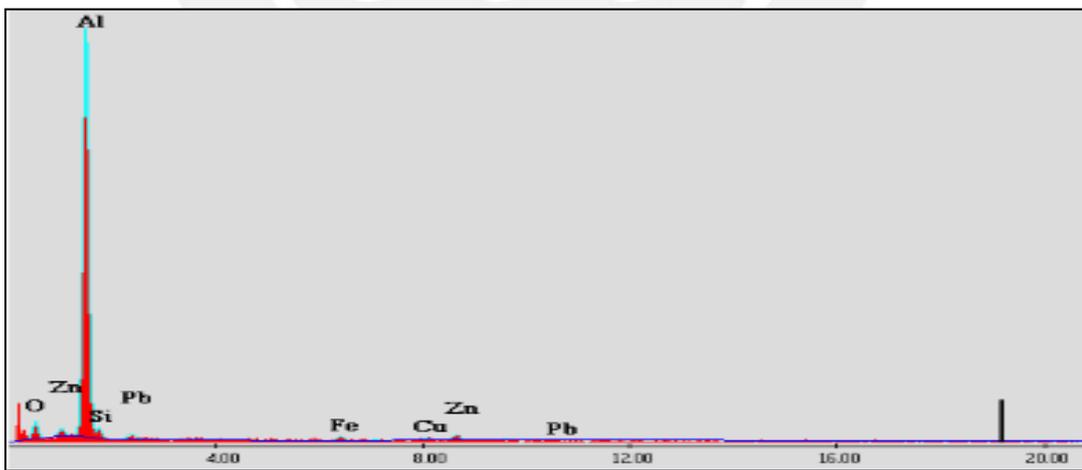
Figura 64. Gráfica de elementos en la Zona 2 según niveles de energía en el Cojinete 2.

La morfología del daño indica que luego de la zona brillante correspondiente a la Capa 2 (Plomo-Estaño), el desgaste va progresando hacia un patrón como el de la zona rectangular en rojo. Se analizó esta zona y efectivamente contiene Cobre y Aluminio, elementos que están presentes en la Capa 3 y Capa 4. La morfología de esta zona de desgaste es aún más grumosa que la anterior. La Figura 63 muestra el punto analizado y la Figura 64 muestra los niveles de energía de los elementos en keV.

En la Figura 64 se podían apreciar esferas casi perfectas en algunas zonas. Se realizó un análisis puntual para ver de qué elementos están constituidas dichas esferas. El resultado fue un contenido mucho más alto de Hierro (Fe: 20.90%), lo que ratifica que el mecanismo de erosión por cavitación ataca de forma agresiva a la Capa 5. La Figura 72 muestra el punto analizado y la Figura 73 muestra los niveles de energía de los elementos en keV.

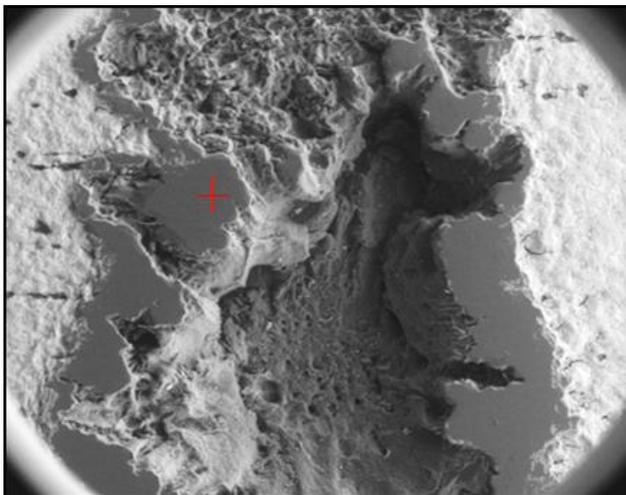
Luego se realizó un análisis en una zona más opaca de color gris. Esta zona corresponde a la capa de Aluminio con un contenido de 81.44%. El mecanismo de erosión por cavitación es el único que penetra hasta la capa de Aluminio, lo cual indica que es un mecanismo muy agresivo para el material. En las zonas grises como la que señala el puntero color rojo ya se ha producido un desprendimiento prácticamente total de la Capa 2 (Plomo-Estaño). La Figura 65 muestra el punto analizado y la Figura 66 muestra los niveles de energía de los elementos en keV.

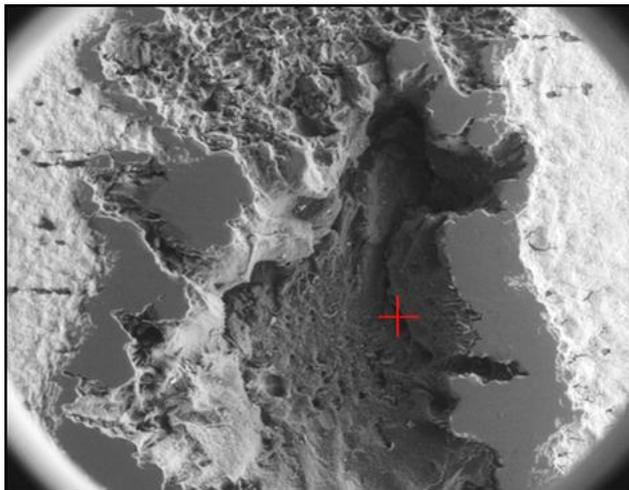
Figura 67. Análisis de la Zona 4 del Cojinete 2.

Las zonas más oscuras de color negro indican una mayor profundidad de penetración del desgaste por cavitación. Se encuentran los mismos elementos y porcentajes similares a los de la Zona 3. La diferencia es el nivel de profundidad del daño y un mayor contenido de Hierro (Fe: 3.16%) que indica que el mecanismo de erosión por cavitación penetra hasta la Capa 5. La Figura 67 muestra el punto analizado y la Figura 68 muestra los niveles de energía de los elementos en keV.

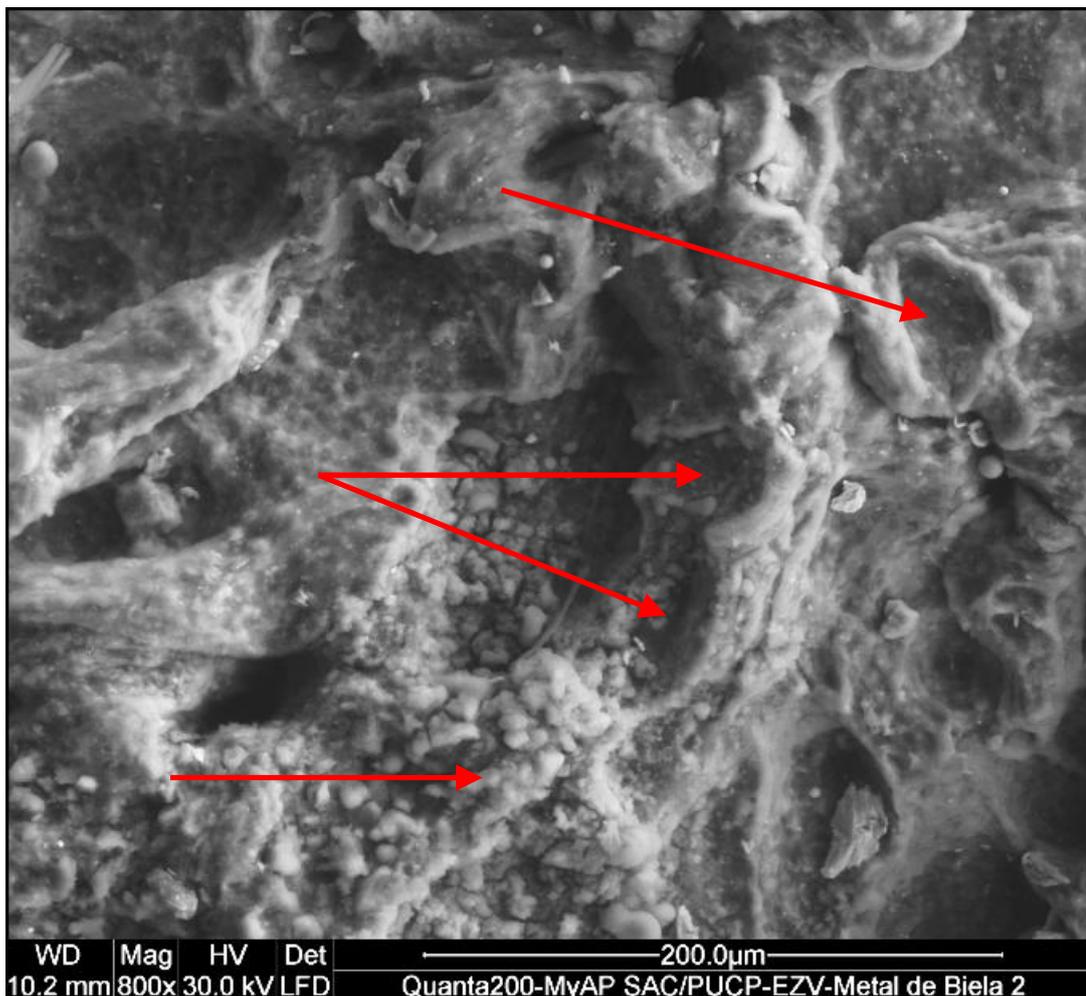
Figura 69. Análisis de la Zona 4 del Cojinete 2 a 800 aumentos.

La erosión por cavitación severa puede presentarse de muchas formas. Por ejemplo, puede que se formen burbujas de tamaño muy pequeño, pero en una gran cantidad o que sean burbujas de un tamaño mayor, pero una menor cantidad. Ambos casos son perjudiciales para el cojinete, ya que estas burbujas implosionan con una gran velocidad y presión contra el metal generando la remoción de material. En la Figura 69 se puede apreciar claramente la morfología del desgaste por cavitación, se ven muchas zonas de desgaste que poseen una forma circular.

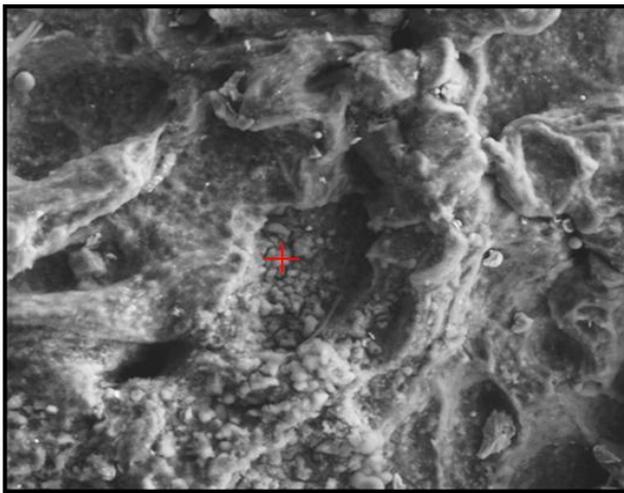
Figura 70. Análisis de esferas en la Zona 4 del Cojinete 2.

Se realizó un análisis en el tipo de zona más común, donde se aprecia la morfología del tipo de desgaste de erosión por cavitación. Se encontró un alto contenido de Aluminio (Al: 69.63%), Silicio (Si: 4.42%), Zinc (Zn: 3.98%), Plomo (Pb: 4.35%), Cobre (Cu: 1.42%) y nuevamente Hierro (Fe: 1.21%). Quedaría confirmado que la erosión por cavitación penetra fácilmente la Capa 4, de Aluminio. La Figura 70 muestra el punto analizado y la Figura 71 muestra los niveles de energía de los elementos en keV.

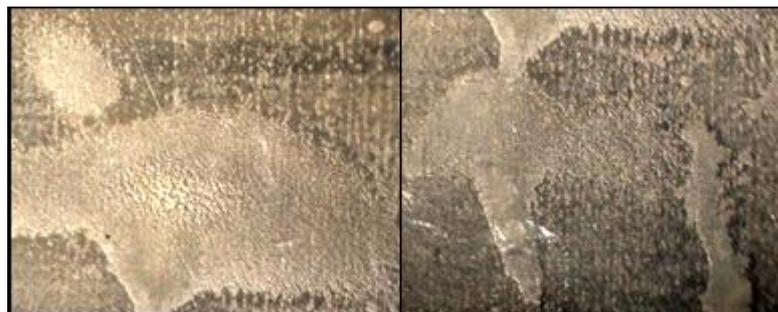
En la Figura 78 se ilustran las zonas de erosión por cavitación severa y zonas adyacentes de menor grado de cavitación. Incluso en las zonas de los alrededores a la erosión por cavitación se pueden observar líneas verticales que indican una fatiga superficial del cojinete.

Figura 78. Zonas de erosión por cavitación del Cojinete 3.

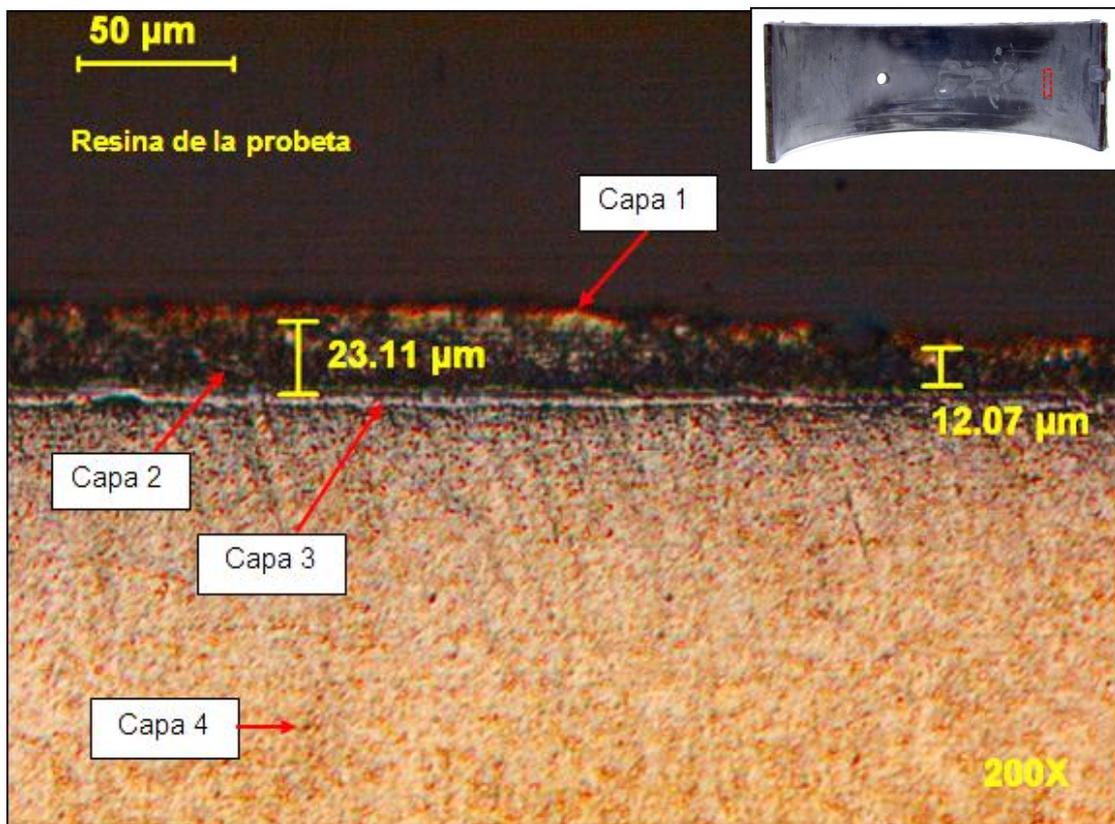
En la Figura 79 se muestra la sección transversal de una zona alejada de la zona afectada por desgaste en el Cojinete 3. La zona se ilustra con el rectángulo rojo de línea discontinua en la parte superior derecha de la Figura 74. Cabe resaltar que a lo largo de la sección transversal de la probeta del cojinete se encontró una remoción prácticamente total de la Capa 1, por este motivo solo se tomaron tres medidas de su espesor.

Figura 79. Metalografía de la Capa 1,2 y 3 del Cojinete 3 en una zona alejada del desgaste.

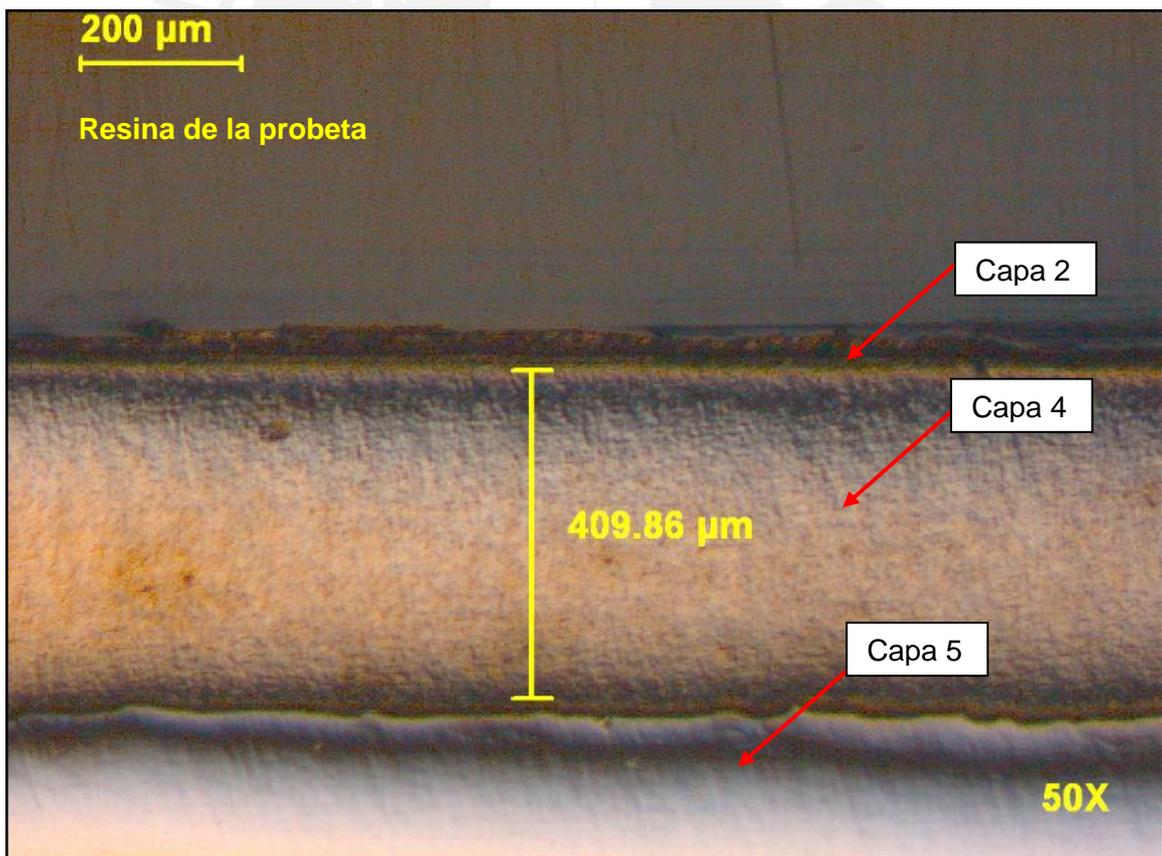
El espesor promedio de la Capa 3 es similar al del Cojinete 1 y del Cojinete 2 y está ligeramente fuera del rango recomendado.

Figura 80. Metalografía de la Capa 4 del Cojinete 3 en una zona alejada del desgaste.

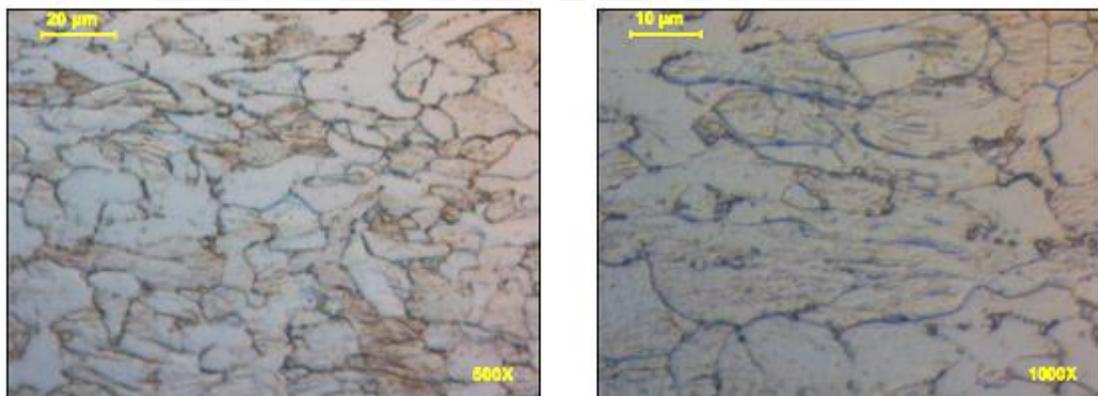
La Figura 81 presenta la microestructura del Cojinete 3. Es la misma microestructura que la del Cojinete 1 y Cojinete 2, una matriz ferrítica de bajo contenido de carbono.

Figura 81. Microestructura de la Capa 5 del Cojinete 3.

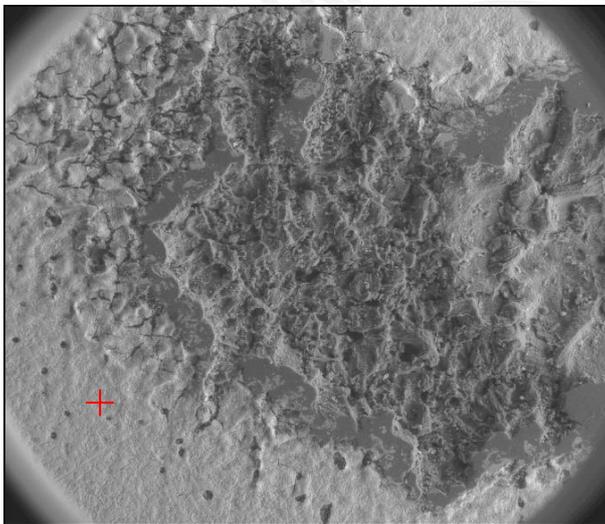
Figura 83. Análisis de la Zona 1 del Cojinete 3.

El primer análisis se realizó en la zona de color más claro donde la textura del cojinete es grumosa y existe erosión por cavitación leve. Se observan muchos pequeños puntos grises y negros en esta capa los cuales se analizarán posteriormente.

Los elementos encontrados en esta zona son principalmente el Plomo (Pb: 67.75%) y el Estaño (Sn: 5.55%), por lo que no cabe duda que se trata de la Capa 2. Hay un pequeño contenido de Aluminio, Cobre y Hierro. El contenido de Cobre (Cu: 1.09%) se encuentra en las zonas de cavitación, esto ratifica que los compuestos Cobre-Estaño que se pueden formar fragilizan el material. La Figura 83 muestra el punto analizado y la Figura 84 muestra los niveles de energía de los elementos en keV.
