**ANÁLISIS DE FALLA DE COJINETES DE BIELA DE CAMIONES
DE 2300 HP PARA MINERÍA**

Tesis para optar el Título de Ingeniero Mecánico, que presenta el bachiller:

Los cojinetes de biela de los motores diesel de los camiones de acarreo de una mina de tajo abierto en el Perú deben presentar un buen estado hasta las 14000 horas de operación, de acuerdo a las recomendaciones del fabricante. Sin embargo, en la práctica se han producido constantes fallas y desgaste prematuro alrededor de las 5000 horas de trabajo.

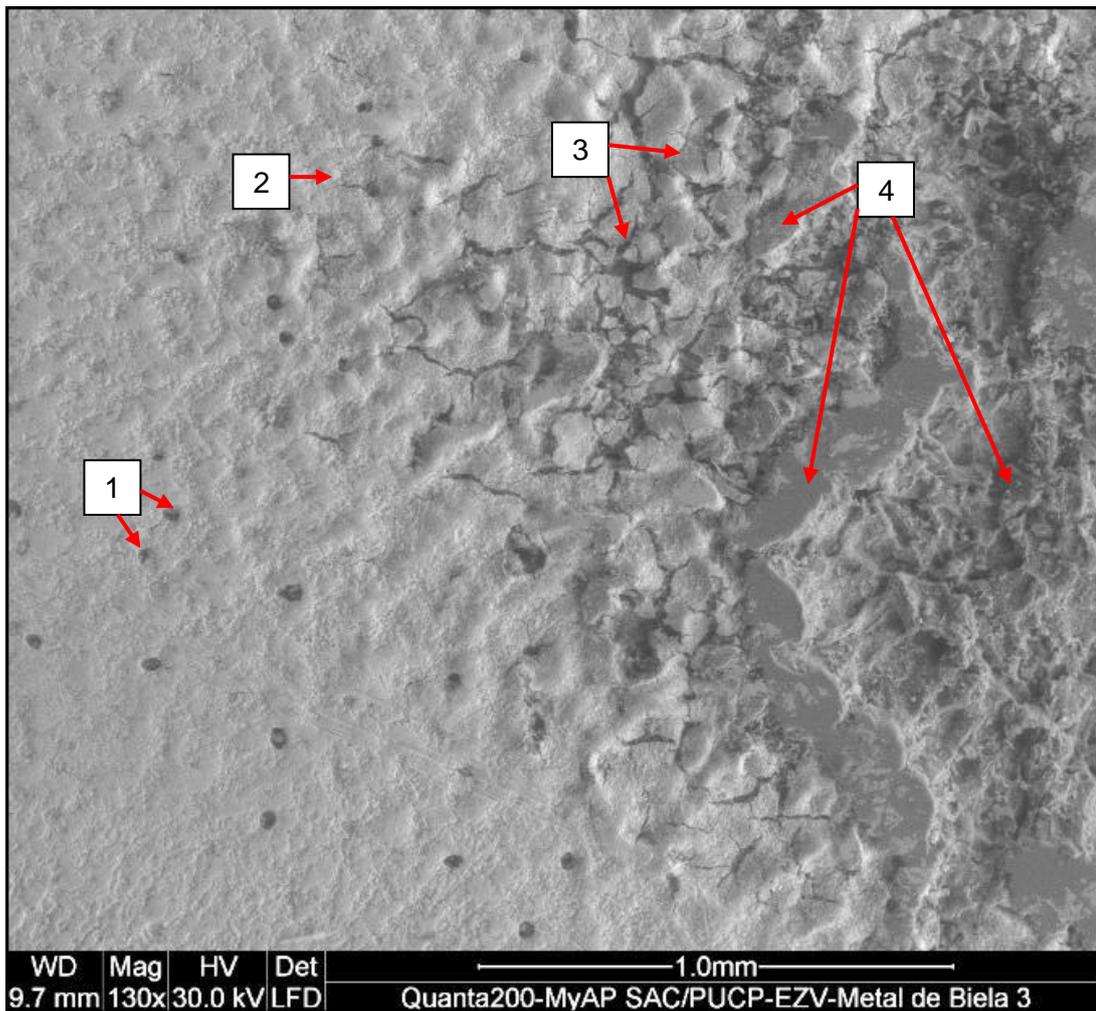
Como se mencionó anteriormente, se encontraron muchos puntos negros en la zona que corresponde a la Capa 2 de Plomo-Estaño. En la Figura 85 se observa que luego esos puntos llegan a unirse y formar grietas y finalmente se remueve por completo la Capa 2 y 3 prácticamente en simultáneo y se deja al descubierto la Capa 4 de Aluminio, que es la zona gris. Se ha realizado una secuencia lógica de la progresión del daño en el cojinete.

Figura 85. Análisis de 'Puntos negros' en la Zona 1 del Cojinete 3.

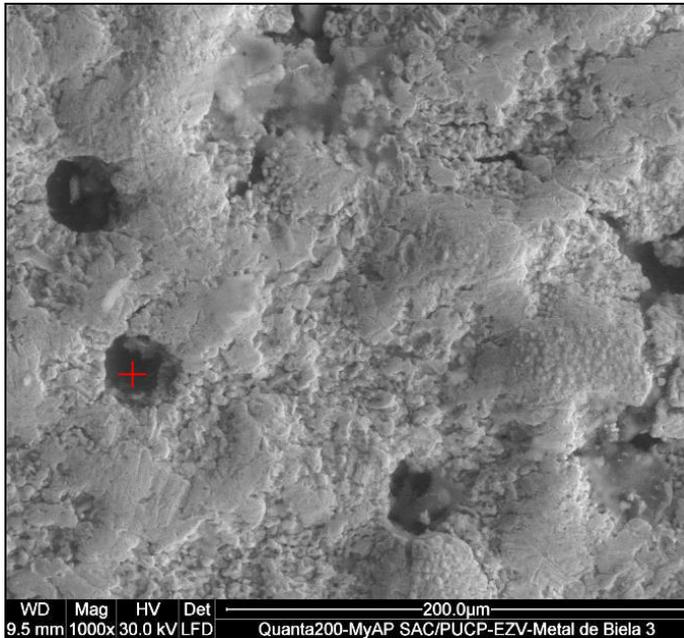
Se realizó a mayores aumentos el análisis puntual del agujero y se obtuvo un contenido alto de Aluminio (Al: 48.81%). Incluso la penetración llega a la Capa 5, pues se determinó un contenido de Hierro (Fe: 8.13%). La Figura 86 muestra el punto analizado y la Figura 87 muestra los niveles de energía de los elementos en keV.

Figura 86. Análisis a 1000 aumentos de 'Puntos negros' en la Zona 1 del Cojinete 3.

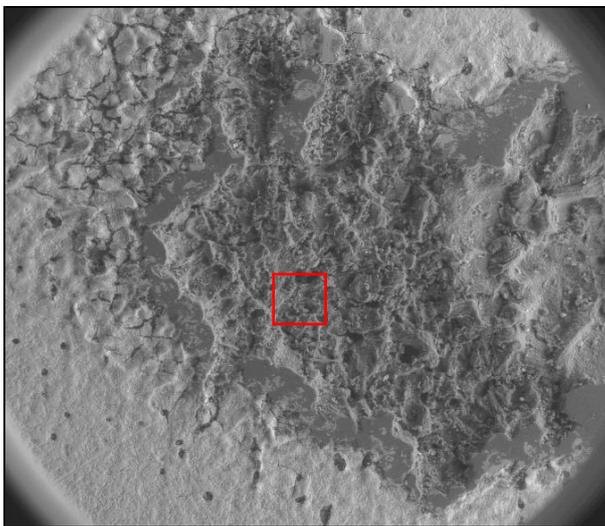
Figura 88. Análisis de la Zona 2 del Cojinete 3.

Se analizó la zona que corresponde a una morfología de transición entre la zona clara de la Capa 2, Plomo- Estaño, y la Capa 4 de Aluminio. Resultados evidencian una zona de transición con porcentajes de Aluminio (Al: 36.68%), Plomo (Pb: 33.68%), Estaño (Sn: 8.15%) y Cobre (Cu: 5.10%). Además, un contenido de Hierro que indica que en algunas zonas se penetra hasta la última capa (Fe: 3.52%). La Figura 88 muestra el punto analizado y la Figura 89 muestra los niveles de energía de los elementos en keV.

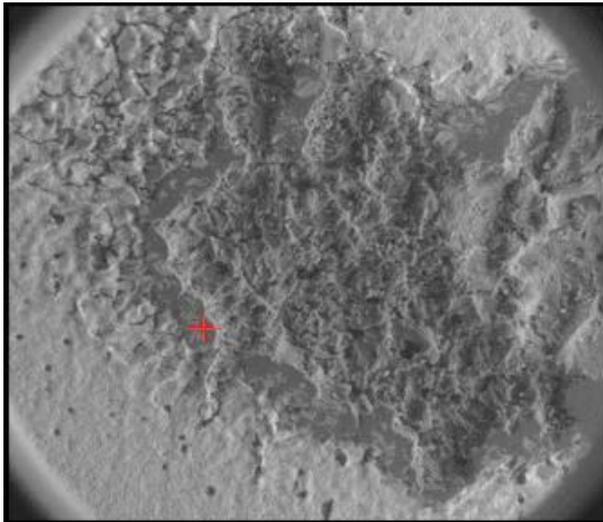
Figura 90. Análisis de la Zona 3 del Cojinete 3.

Se realizó un análisis puntual de la zona más opaca de color gris. Esta zona corresponde a la Capa 4, de Aluminio con un contenido de 81.44%. El porcentaje de Plomo y Estaño es muy bajo lo que indica la remoción prácticamente total de la Capa 2. La Figura 90 muestra el punto analizado y la Figura 91 muestra los niveles de energía de los elementos en keV.

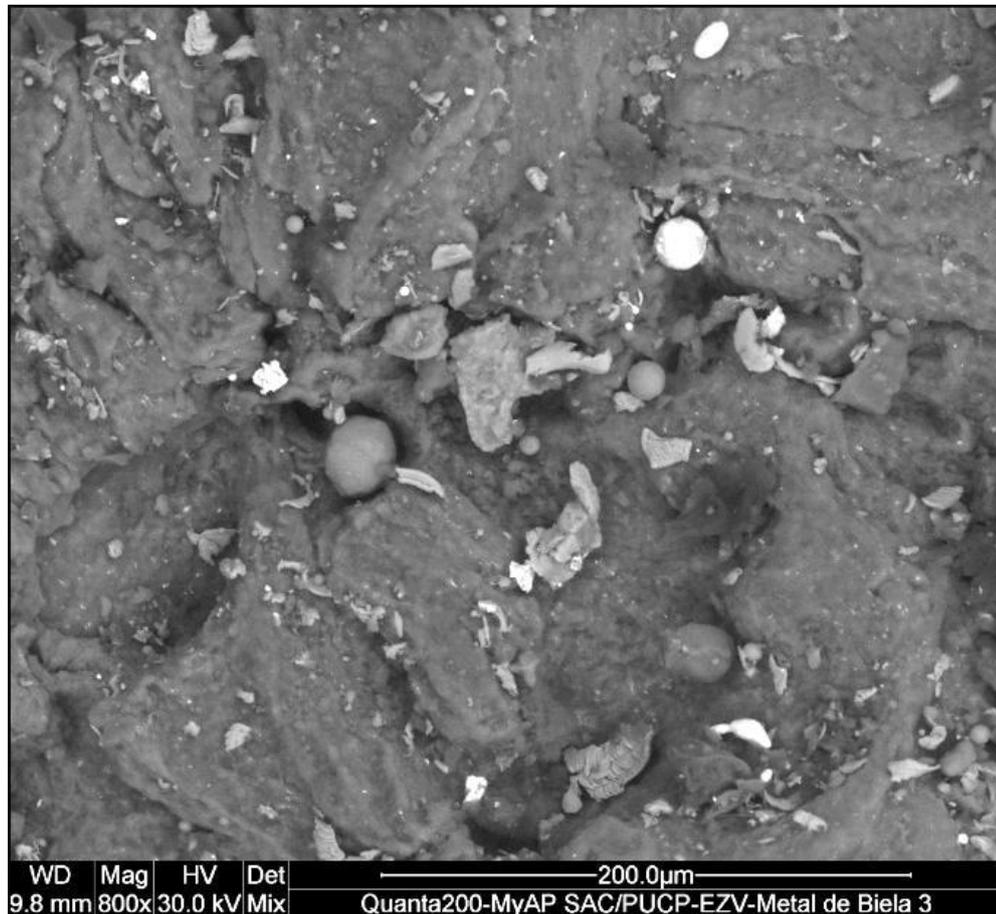
Figura 92. Análisis de la Zona 3 del Cojinete 3 a 800 aumentos.

En la Figura 92 se muestra el daño ocasionado por la erosión por cavitación, la morfología es muy parecida a la observada en el Cojinete 2 en la Figura 69. Se realizó un análisis de los elementos que componen una 'Esfera' brillante que se encontró en esta zona.

Con la Figura 69 del Cojinete 2 y la Figura 92 del Cojinete 3 queda caracterizado el daño de erosión por cavitación a 800 aumentos bajo la técnica de microscopía electrónica de barrido para cojinetes de biela de motores diesel.

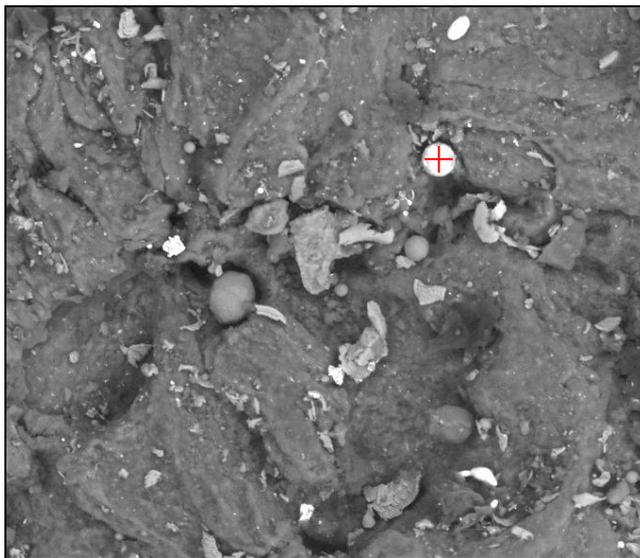
Figura 93. Análisis de una 'Esfera' de la Zona 3 del Cojinete 3.

El contenido de Hierro en las esferas brillantes es de 46.10% en peso. Es importante notar la forma que se obtiene en este tipo de mecanismo de desgaste, zonas daños que se asemejan a esferas casi perfectas. La Figura 93 muestra el punto analizado y la Figura 94 muestra los niveles de energía de los elementos en keV.
