**EVALUACIÓN DEL COMPORTAMIENTO SÍSMICO E
INFLUENCIA DE LA DIRECCIÓN DEL MOVIMIENTO EN
MÓDULOS DE ADOBE REFORZADO CON GEOMALLA**

Tesis para optar el Título de Ingeniero Civil, que presenta el
bachiller:

Stefano Edoardo Bossio Ibáñez

Lima, Agosto del 2010

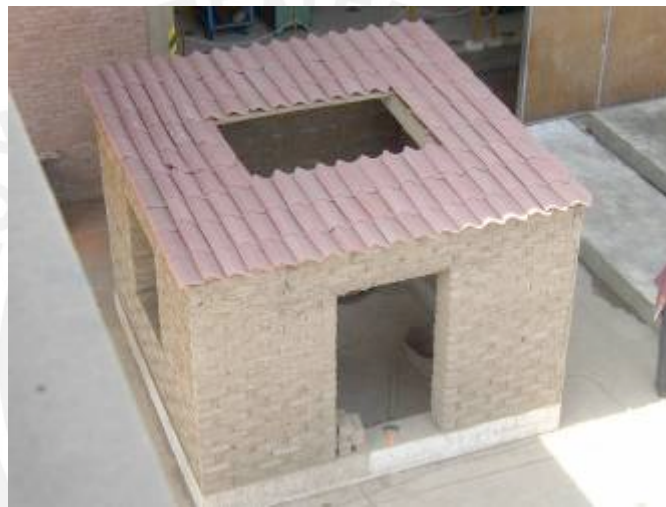
Figura 6.1 Módulo no reforzado M000

Este módulo se denominó M000 tomando como referencia su denominación anterior. A diferencia de los módulos M100-T4100 y M100-T4100D, que fueron tarrajeados íntegramente, en este módulo sólo se tarrajó el muro derecho. Además, no se colocó una viga collar que amarre los muros en la parte superior. El techo fue colocado directamente sobre listones de madera empotrados en los muros e incluía una cobertura de tejas. Esto se hizo con el propósito de representar el proceso constructivo típico que se realiza en las zonas rurales del Perú en construcciones de adobe sin refuerzo.

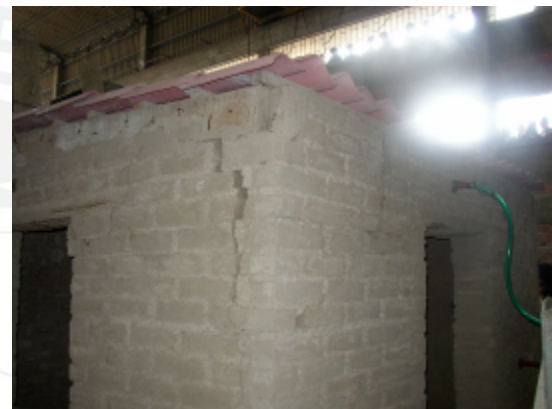
(b) Encuentro entre el muro derecho y frontal

En la Fase 2 se produjo el desprendimiento de pedazos de adobes debido a la excesiva deformación de los muros. Por instantes el techo se separó íntegramente de los muros. Se formaron grandes grietas diagonales en los muros derecho e izquierdo debido a fuerzas cortantes en el plano. Se presentaron grietas verticales en las esquinas del muro izquierdo y derecho, iniciándose la falla típica por volteo que ocurre en construcciones sin refuerzo. Sin embargo, se observó una notable diferencia entre el muro derecho con tarrajeo y el muro izquierdo sin tarrajeo, el cuál se vio seriamente afectado. Se presentaron daños graves en el módulo.

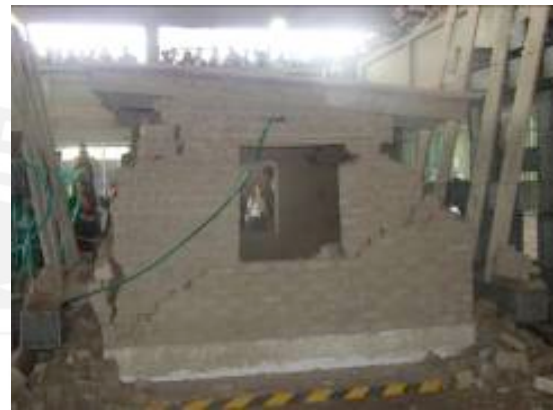
(b) Muro izquierdo

Por precaución y ante el inminente colapso del módulo se retiraron los LVDT's antes de realizar la última fase. Los muros frontal y posterior colapsaron por volteo, aunque el techo permaneció apoyado por gravedad en los muros de corte. Las grietas diagonales en los muros derecho e izquierdo se incrementaron significativamente, disminuyendo a su vez la sección de los muros. Se presentó el colapso parcial del módulo y éste quedó inestable al finalizar el ensayo.

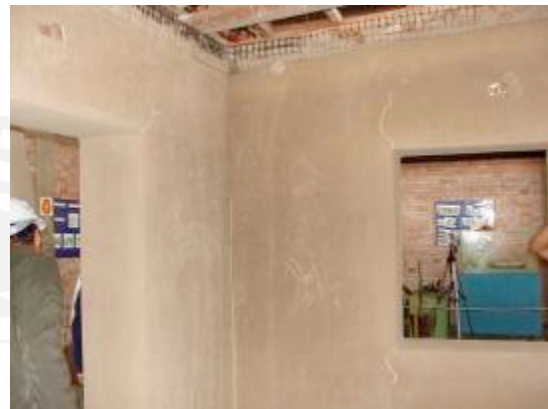
(b) Encuentro interior entre el muro frontal e izquierdo

En la Fase 1 se produjeron pequeñas fisuras verticales en el tarrajeo en las esquinas interiores del módulo. También se produjeron pequeñas fisuras diagonales en el tarrajeo de las esquinas de la puerta y ventanas. No se observaron daños estructurales y el daño en el tarrajeo fue casi imperceptible.

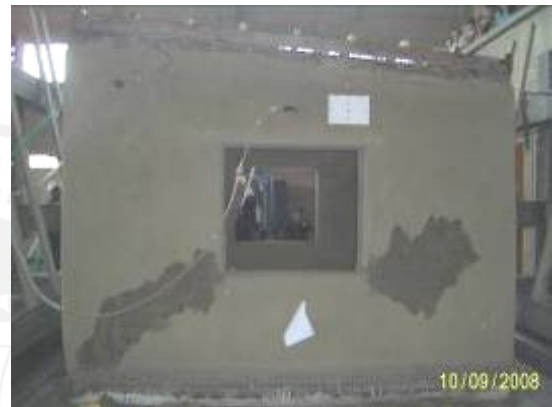
(b) Muro izquierdo (exterior)

En la Fase 3 se produjeron desplazamientos relativos considerables, con mayor intensidad en los muros frontal y posterior. Sin embargo, no se presentó deslizamiento alguno en la base de los muros. Se desprendió el tarrajeo en las zonas donde se presentaron grietas por fuerzas cortantes y fuera del plano. Al final del ensayo el módulo presentó daños moderados en los muros pero la integridad de la vivienda no se vio afectada.

La envergadura del desprendimiento del tarrajeo en el módulo puede haber sido influenciado por el corto tiempo de secado del módulo, ya que se observó un ligero humedecimiento en los pedazos de tarrajeo que se desprendieron. En las Figuras 7.9 y 7.10 se muestran las aceleraciones y desplazamientos registrados en esta fase, respectivamente. Se puede observar una mayor amplificación en los valores de aceleración y desplazamiento en los muros frontal y posterior en comparación a los muros derecho e izquierdo. Los mayores valores de aceleración se registraron en la parte superior del muro frontal y los mayores valores de desplazamiento en la parte superior del muro posterior.

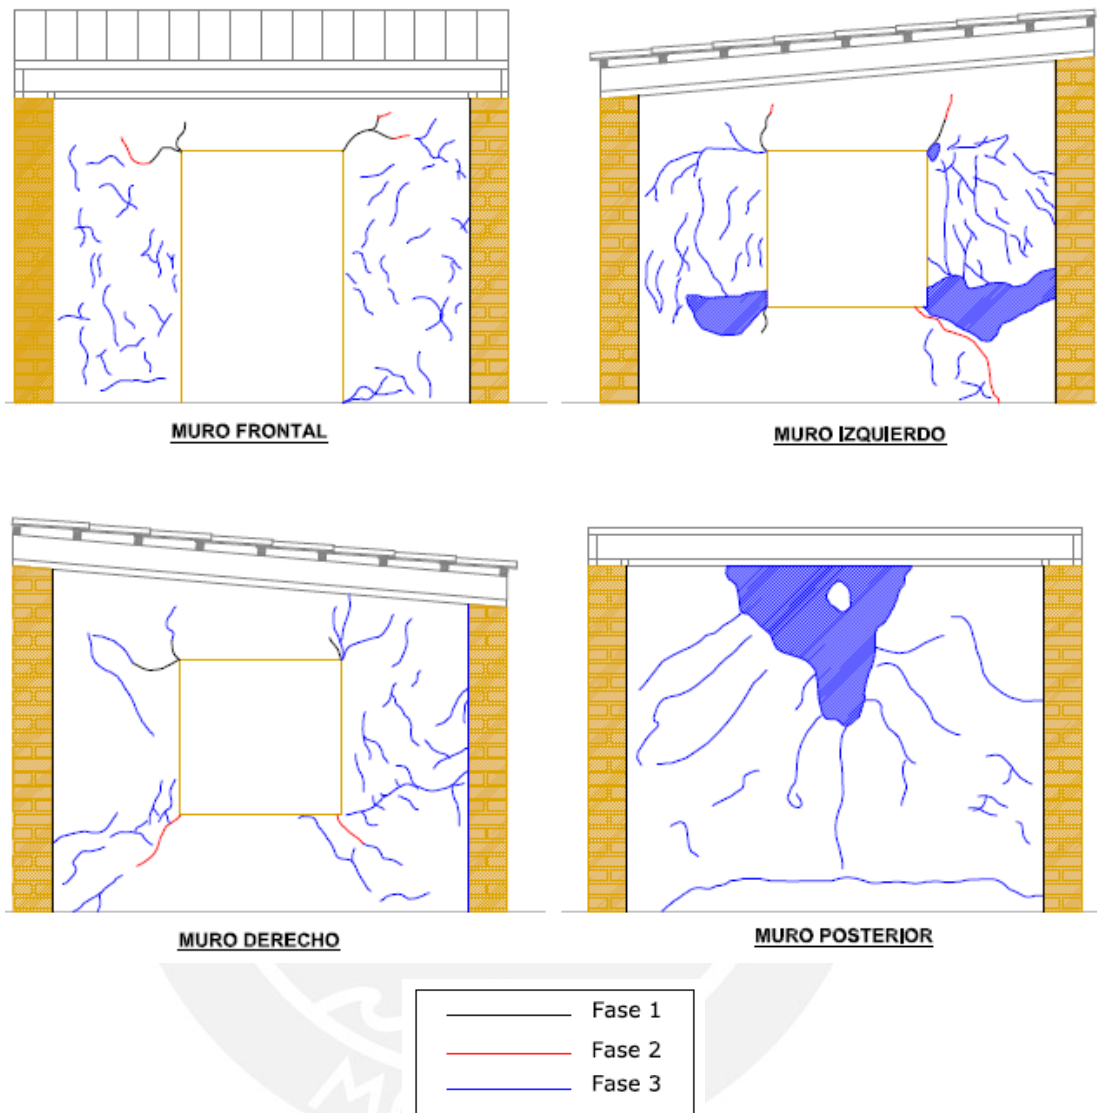
Figura 7.12 Fisuras en tarrajeo interior – Módulo M100-T4100

Se pudo observar el desprendimiento del tarrajeo en las zonas donde el módulo experimentó las mayores fuerzas cortante y de flexión. Además, como se mencionó anteriormente, se pudo haber favorecido el desprendimiento del tarrajeo debido a que la fecha del ensayo se adelantó algunos días y no se cumplieron los 28 días

recomendados de secado desde la colocación del tarrajeo hasta la fecha del ensayo.

Casi la totalidad de las fisuras en el tarrajeo se produjeron recién en la Fase 3. Además, se puede observar la gran distribución de las fisuras del tarrajeo en toda la superficie de los muros, lo que indica que la geomalla favoreció en la distribución de las fuerzas en los muros.
