### ANÁLISIS DE FALLA EN PERNOS DE BOMBAS KSB DE 800 HP

Tesis para optar el Título de **Ingeniero Mecánico**, que presenta el bachiller:

TÍTULO : **ANÁLISIS DE FALLA EN PERNOS DE BOMBAS KSB DE 800 HP**

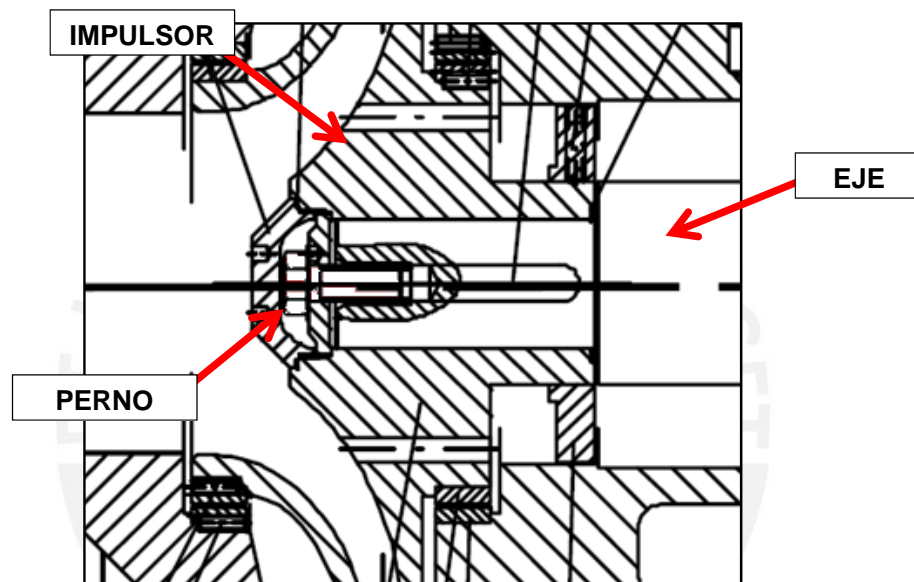
Gráfico N° 2.5 - Zona de Falla con Mayor Frecuencia

En el Gráfico N° 2.5 se muestra ampliada la zona de falla.

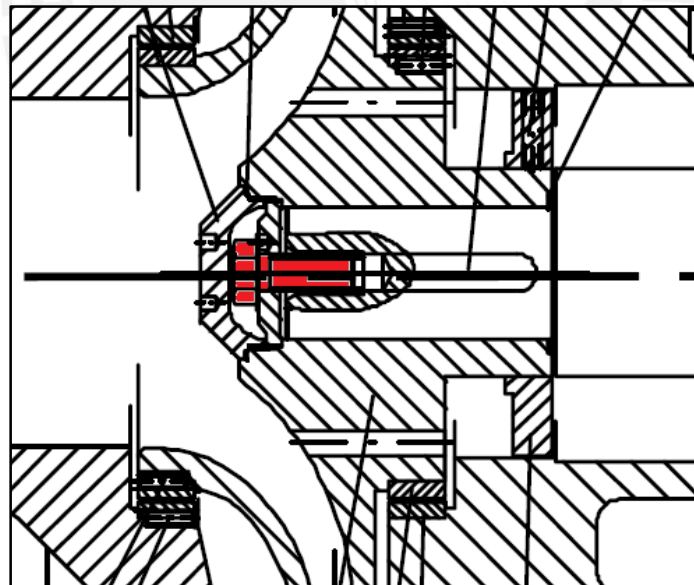
Gráfico N° 3.2 – Zona de Falla

Unos de los pernos analizados, según control interno del área de mantenimiento, es provisto por la misma fábrica como repuesto de catálogo de la bomba en la que trabaja (Tabla N° 7). Esta bomba trabaja con fluido ácido de Ph 2.5, impulsada por un motor eléctrico de 800HP. El perno recibido se identifica a partir de ese momento como

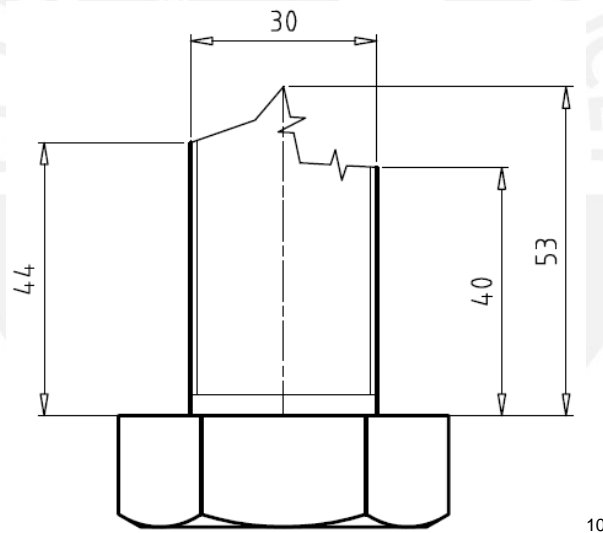
Gráfico N° 3.4 – Esquema Perno 3 Fallado

El perno 3 se rompió durante la operación de la bomba, a 40mm de la cabeza. Sus dimensiones nominales son: M30X70 y paso de 1.5mm. El Gráfico N° 3.4 muestra el esquema del perno fallado.

El eje trabaja en posición horizontal, soportando en el extremo al impulsor. Al momento de la falla se escuchó un sonido fuerte inusual y el caudal bombeado descendió apreciablemente, por lo que se procedió a apagar el equipo. Al desarmar la bomba se encontró el perno fracturado y el impulsor fuera de lugar con daños leves en este. En ambos casos un segmento de perno quedo en el interior del eje como se muestra en el Gráfico N° 3.5.

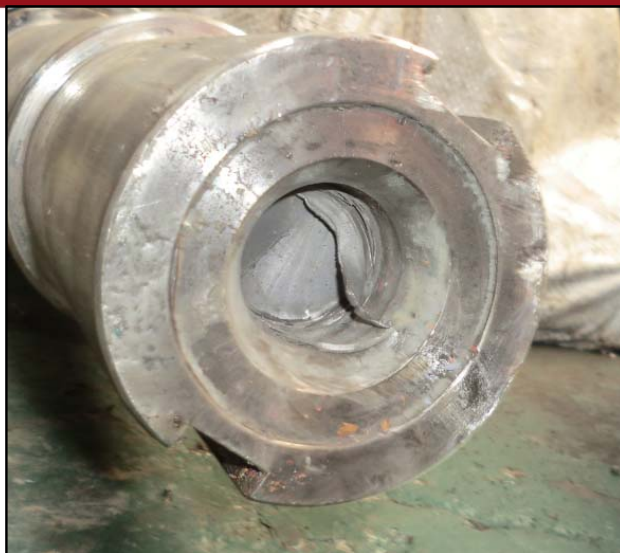
**Gráfico N° 3.5 – Segmento de Perno Roscado en Eje<sup>11</sup>**

El tiempo de servicio en el caso del perno 3 fue de 2 meses, con un periodo de servicio de 6 horas por día. En el transcurso de ese tiempo se dieron paradas para la corrección de otros problemas, quitando el perno 3 y volviéndolo a colocar sin mayor cuidado o revisión.

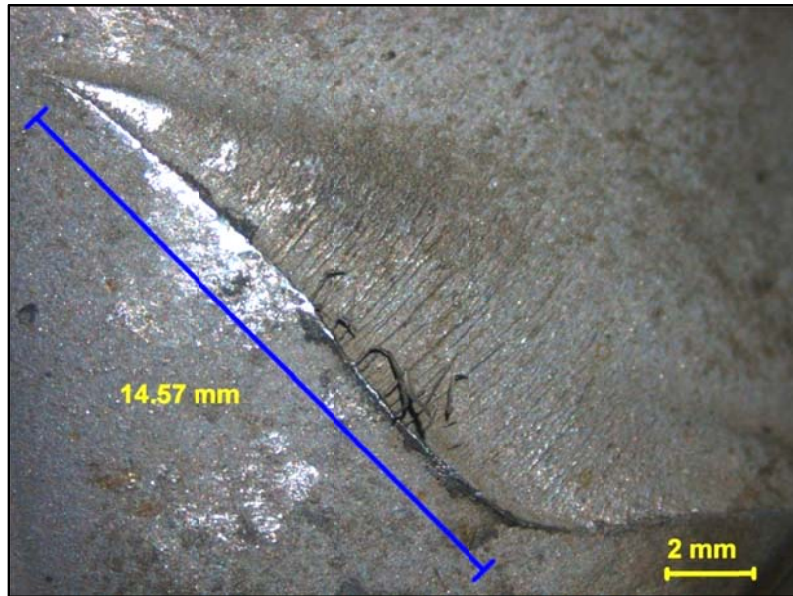
Gráfico N° 3.13 – Intersección de Superficies de Fatiga

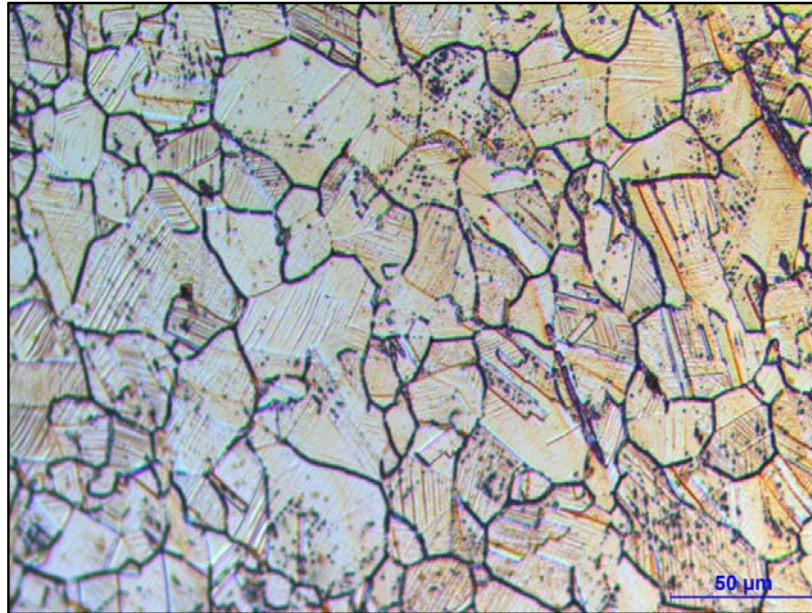
Gráfico N° 3.22 - Límites de Grano Gruesos, 500X (Perno 2)

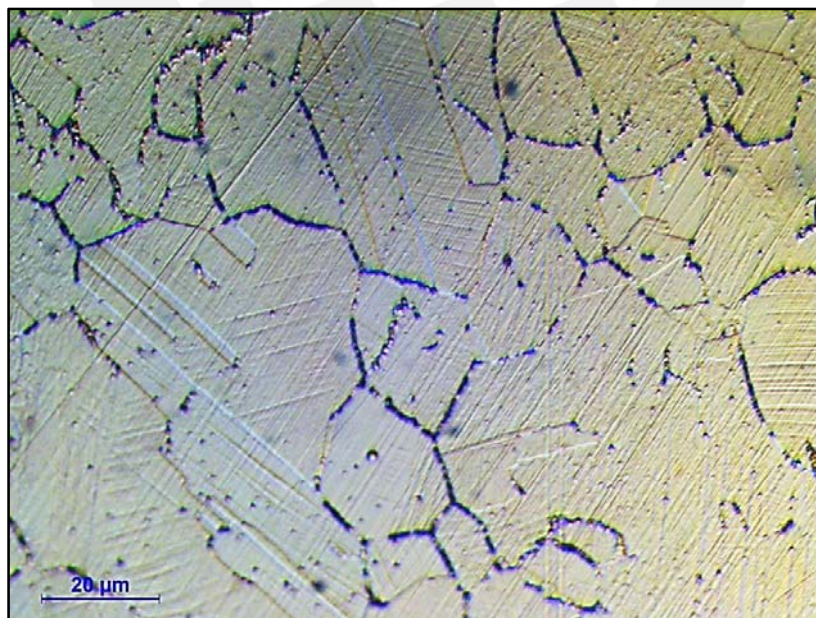
presencia de carburos.

Gráfico N° 3.23 - Presencia de Carburos en los Límites de Grano, 1000X (Perno 2)

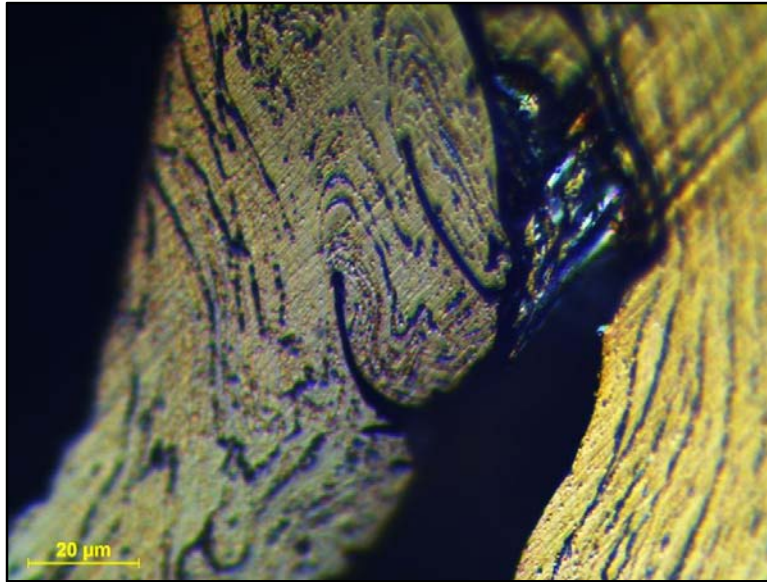
Gráfico N° 3.28 - Corrosión en las Bandas Desprendidas del Material (Perno 2)

1. Asegurar que los pernos utilizados sean del material establecido por el fabricante (Acero inoxidable AISI 316), ya que el material base de los pernos que fallaron en servicio no tienen la suficiente resistencia a la corrosión para trabajar en un medio corrosivo. Se recomienda trabajar con el material establecido y no con otro.
2. La responsabilidad de la sensibilización del material y del uso de un material distinto al especificado es responsabilidad del proveedor del cual se compraron los pernos y/o material para maquinarlos. Ponerlo al tanto del problema para que pueda corregirlo.

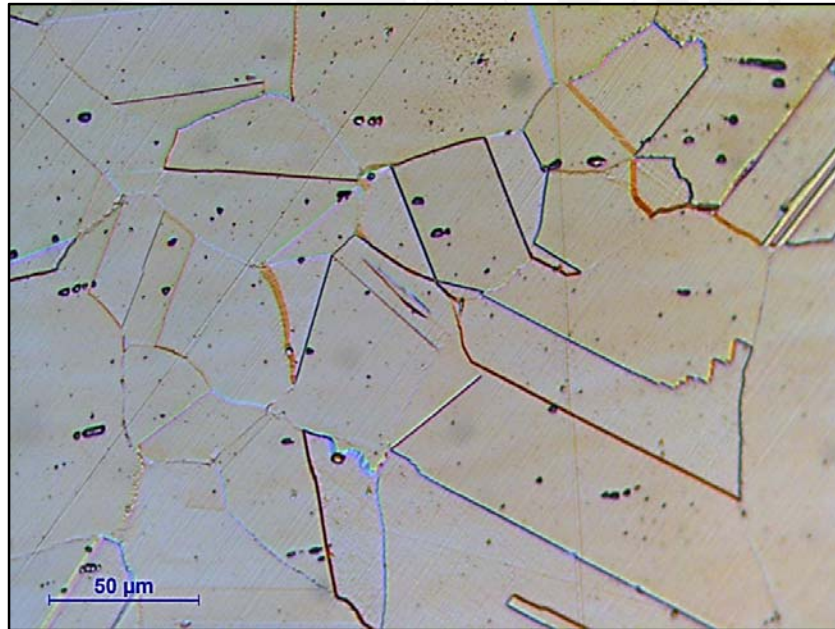
Del mismo modo para el perno 3, se cortó una muestra cerca de la región de fractura, la cual se preparó para someterla a un análisis metalográfico, a la probeta se la ataco electroquímicamente con ácido oxálico al 10% (10% de  $H_2C_2O_4$  en agua destilada), como se muestra en la Gráfico N° 3.29 y Gráfico N° 3.30, el material mostró una

estructura austenítica.

Gráfico N° 3.29 - Micrografía a 500x, Estructura Austenítica (Perno 3)
