Las Estructuras de los Centros Educativos (Colegios)  
en el Siglo XX en el Perú  
Diversos Proyectos de Reforzamiento y Ejemplos de Estructuración  
de Edificaciones de la Universidad Católica del Perú

TESIS PARA OPTAR EL GRADO ACADÉMICO DE  
MAGÍSTER EN INGENIERÍA CIVIL

Ing. Juan Antonio Blanco Blasco

Mayo, 2005

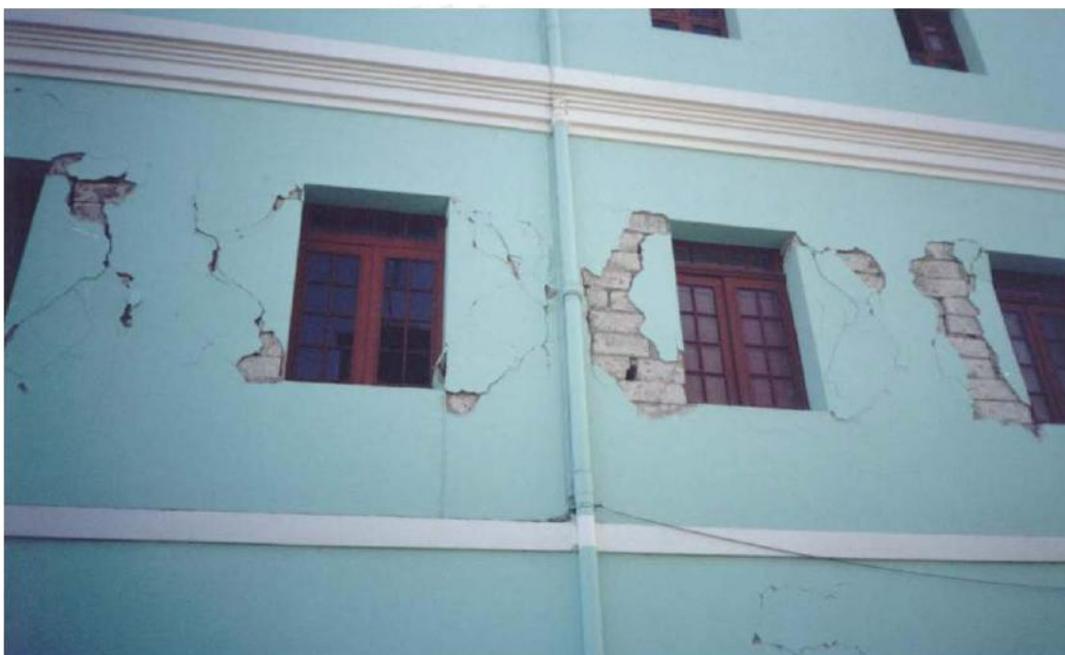
*Colegio La Salle - Arequipa*

*Edificación con gran cantidad de muros, que fueron los que resistieron los efectos sísmicos en los sismos ocurridos desde 1940 y que fueron seriamente afectados en el sismo del año 2001. Nótese que estos muros no eran de ladrillo sino de sillar.*

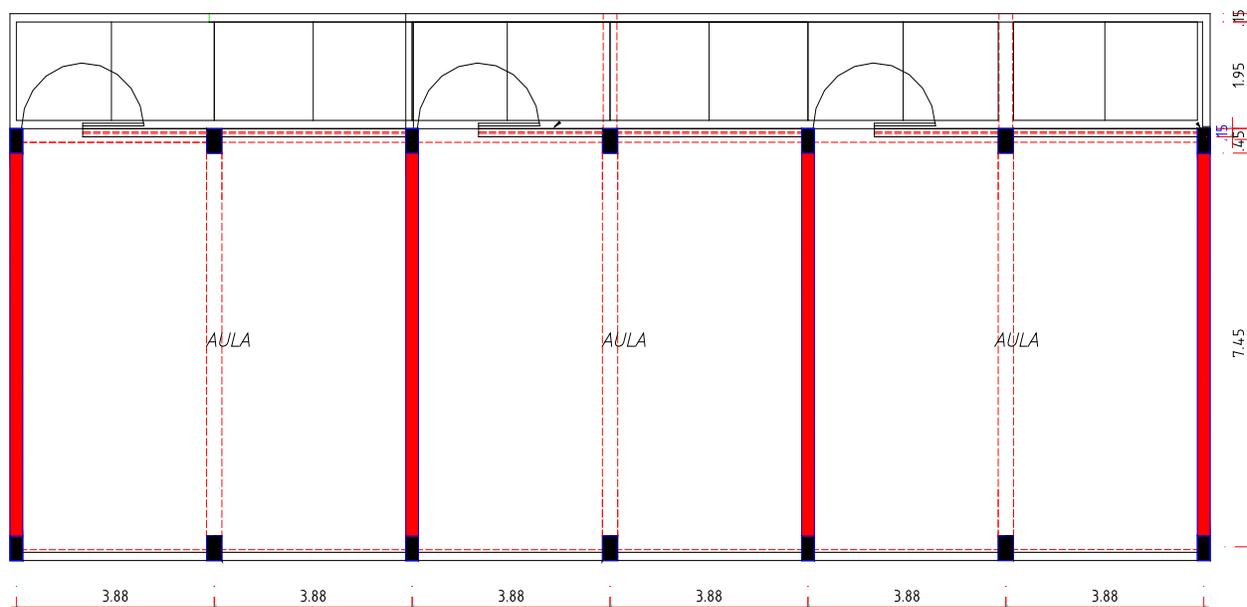
### PLANTA PRIMER PISO

*Planta Típica de un bloque de aulas donde las ventanas de mayor altura se disponen en la fachada que no tiene corredor, mientras las ventanas hacia el corredor son ventanas altas, lo que ocasiona las columnas cortas*

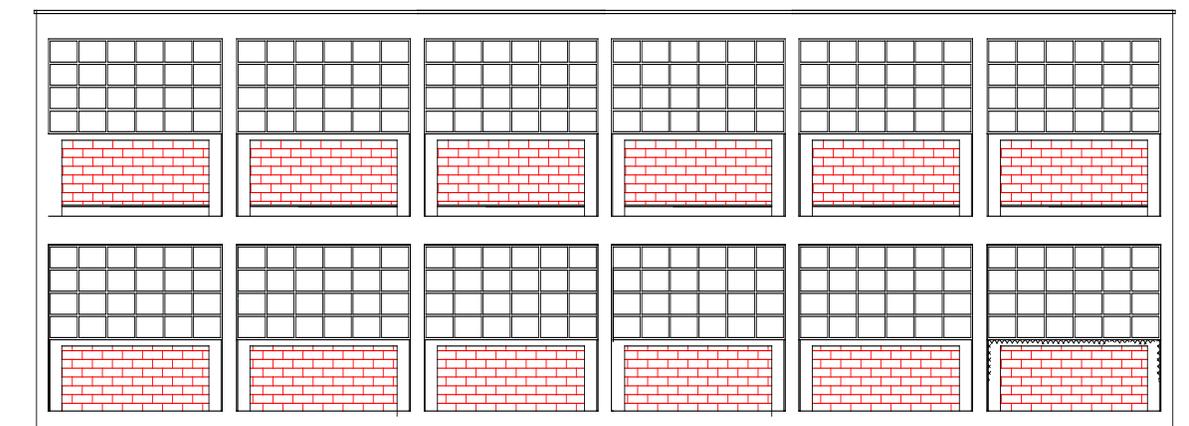
*Elevación típica de la fachada donde no hay corredor, observándose que los alfeizares han sido separados de las columnas con una junta rellena de tecnopor y se han incluido columnetas y soleras superiores como refuerzo de los alfeizares.*

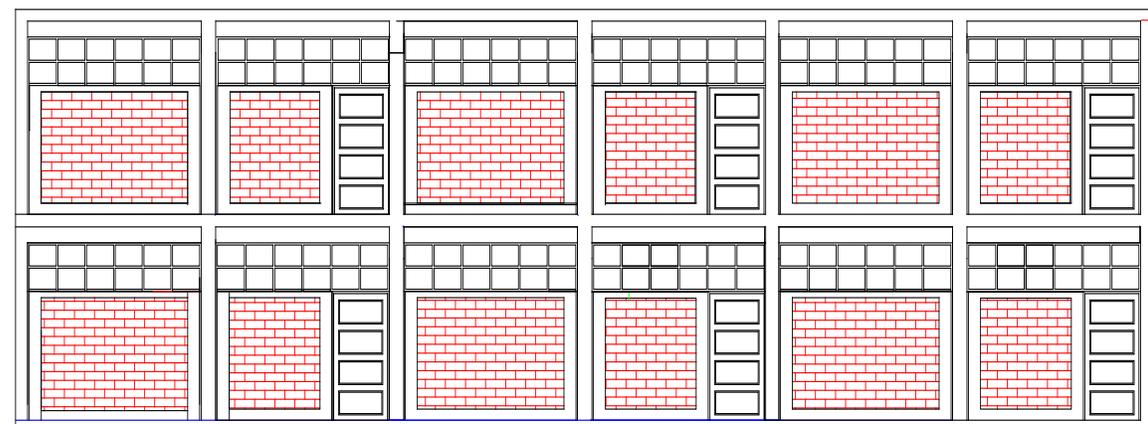
*Elevación típica de la fachada donde sí hay corredor, observándose que los alfeizares han sido separados de las columnas con una junta rellena de tecnopor y se han incluido columnetas y soleras superiores como refuerzo de los alfeizares.*

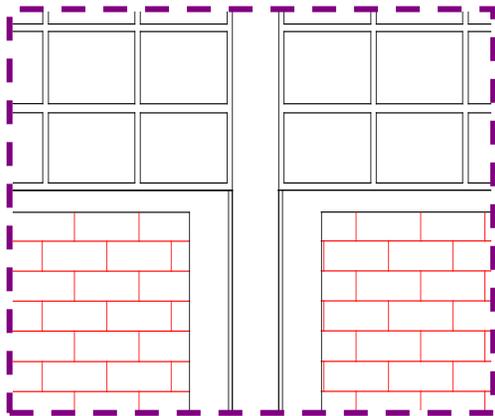
*Se separa el alfeizar de las columnas de la estructura con la intención de evitar el choque entre ambos durante los movimientos sísmicos*

*En la realidad sí se produce el choque, porque el espacio de la junta es menor al desplazamiento lateral*

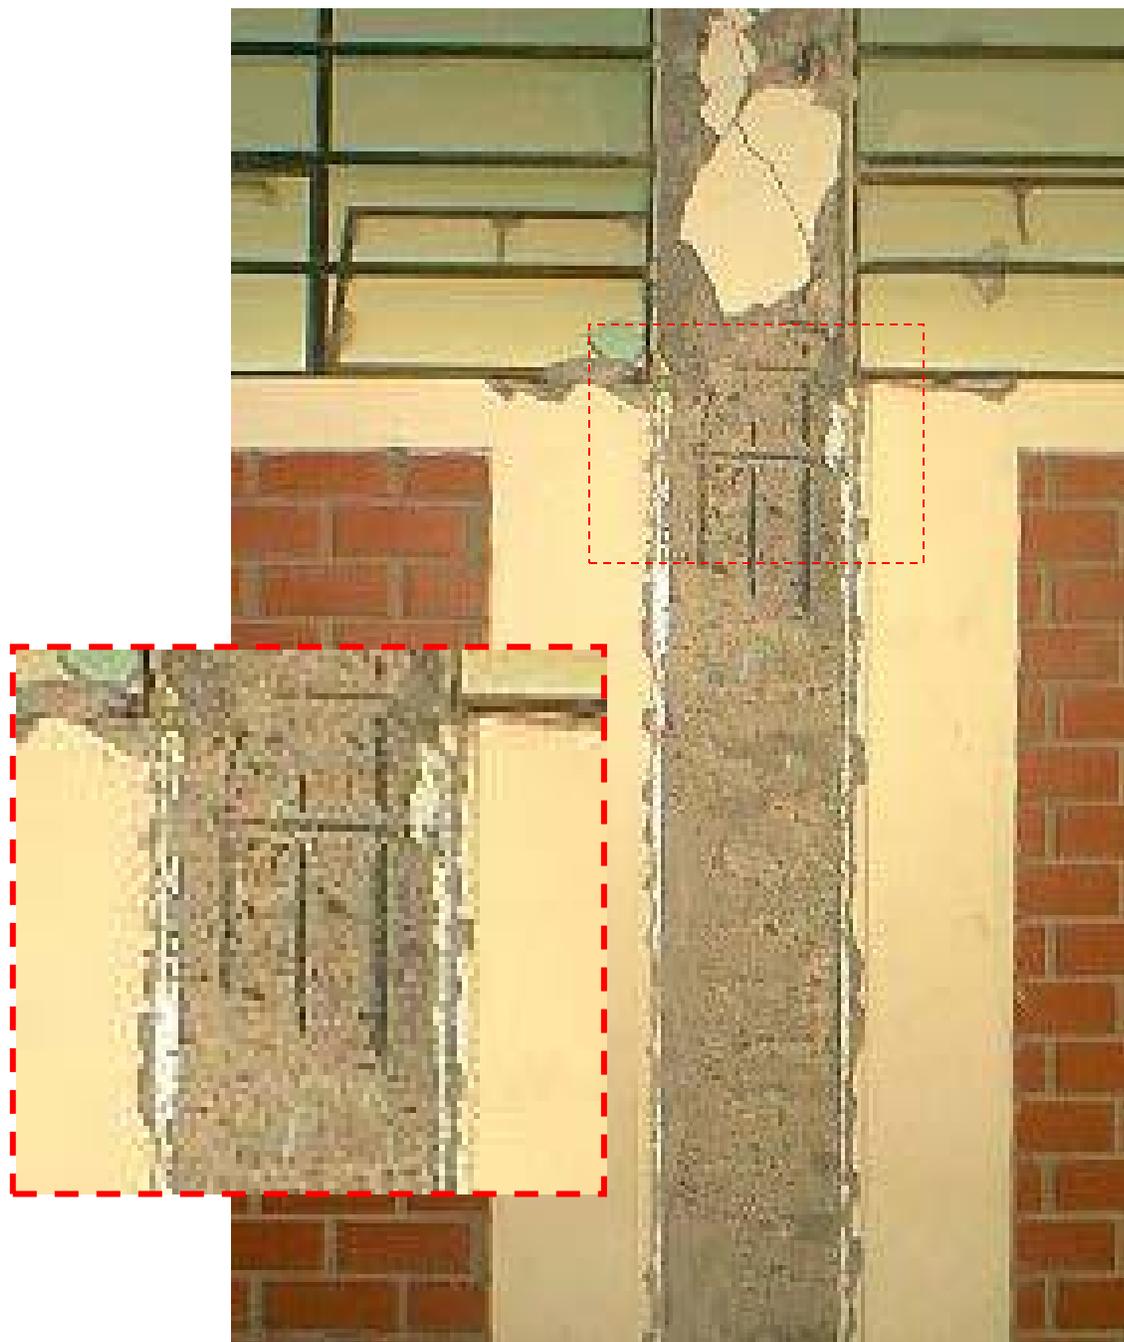
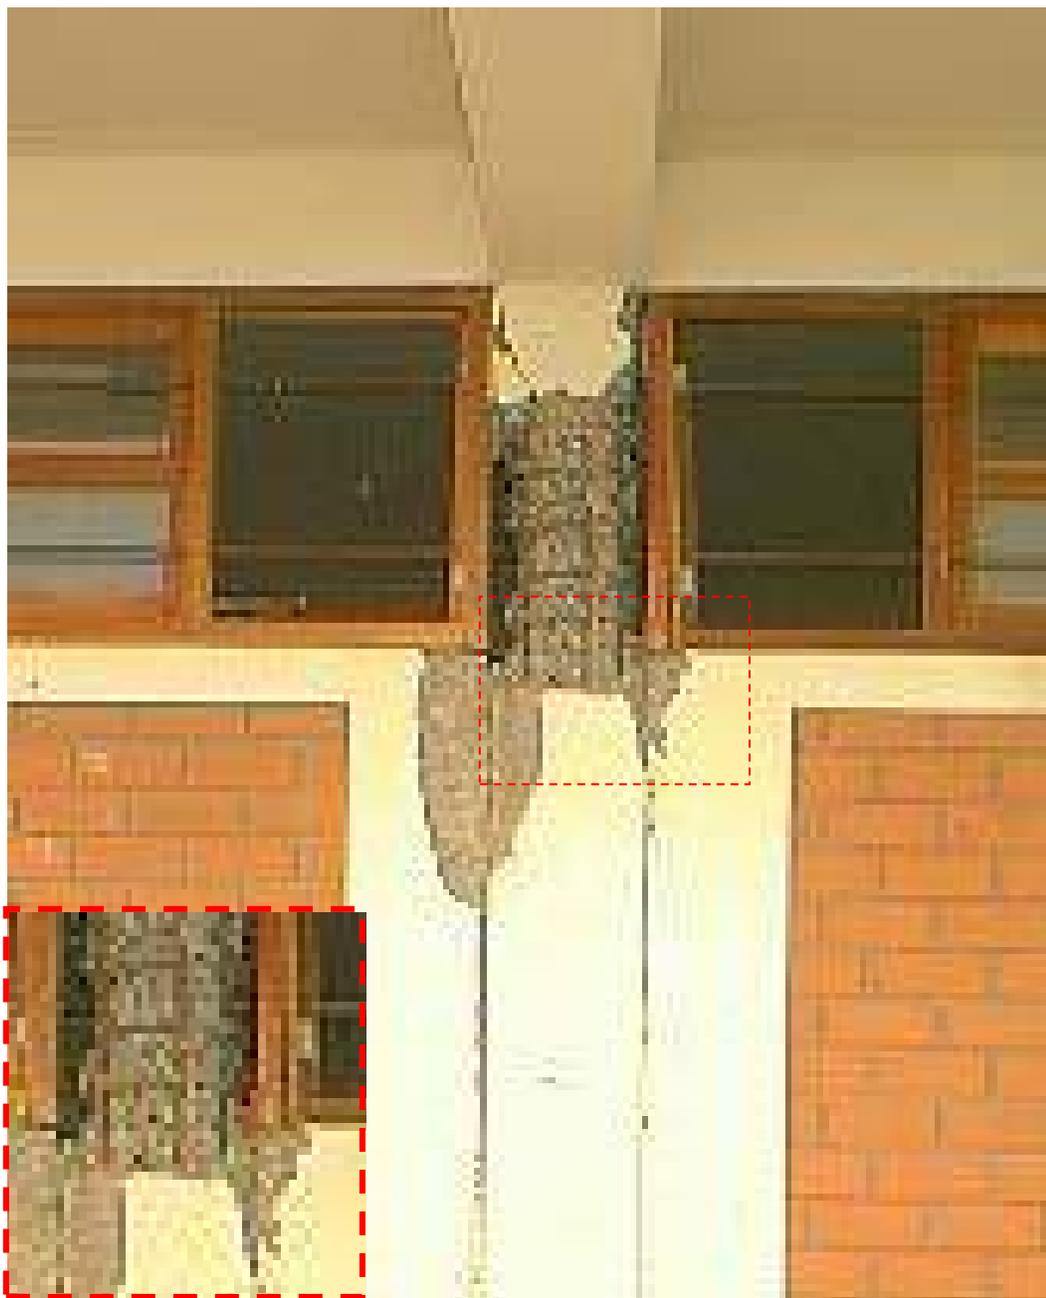
Las experiencias obtenidas en los sismos de Nazca de 1996, y de Arequipa Moquegua y Tacna del 2001, nos enseñaron que las juntas de separación entre columnas y alfeizares de ventanas no funcionaron por dos razones fundamentales.

- El desplazamiento lateral durante el sismo fue mayor al espesor de la junta y por consiguiente se produjo la interacción tabique columna, con la concentración de esfuerzos en el “cuello” formado por la columna en la altura de la ventana alta.
- La junta que casi siempre se rellenaba con poliestireno expandido (tecnopor) y que generalmente se especificada con espesor de una o dos pulgadas, fue revestida con mortero dejándose hacia el exterior solamente una bruña superficial, por lo cual no llegó a trabajar como una junta libre. En algunos casos se comprobó que no se había colocado el tecnopor o que el espesor era menor al especificado.

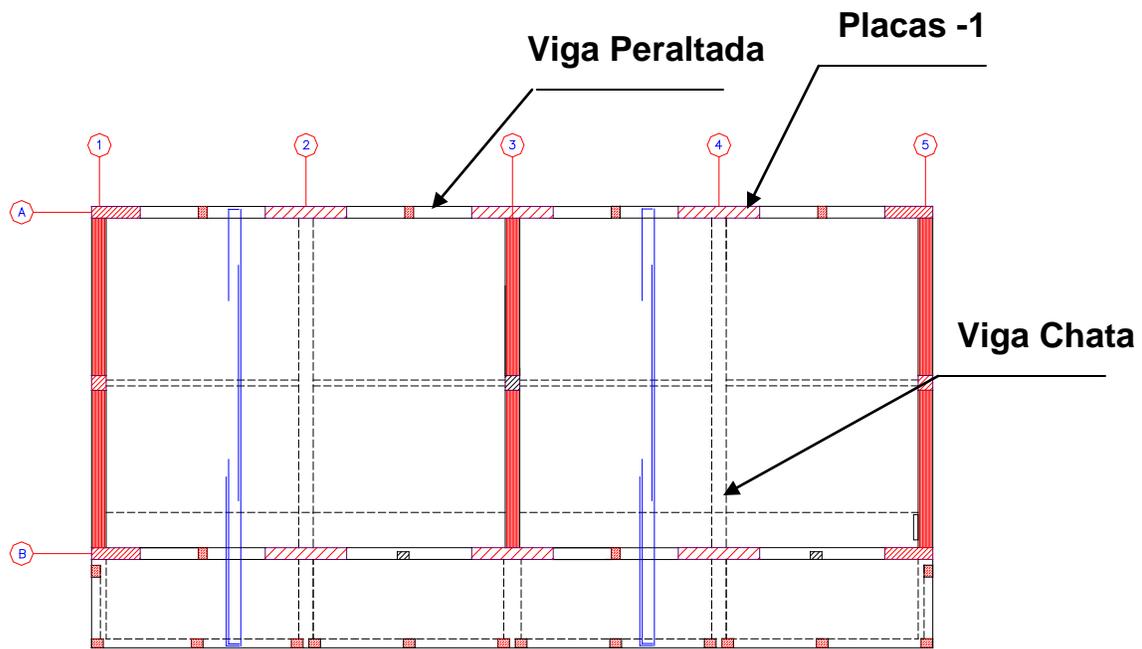
## ENCOFRADO 1° PISO

*En este Modelo se puede apreciar las placas en el eje largo de 1.375 m, las cuales le brindan muy buena rigidez a la estructura*

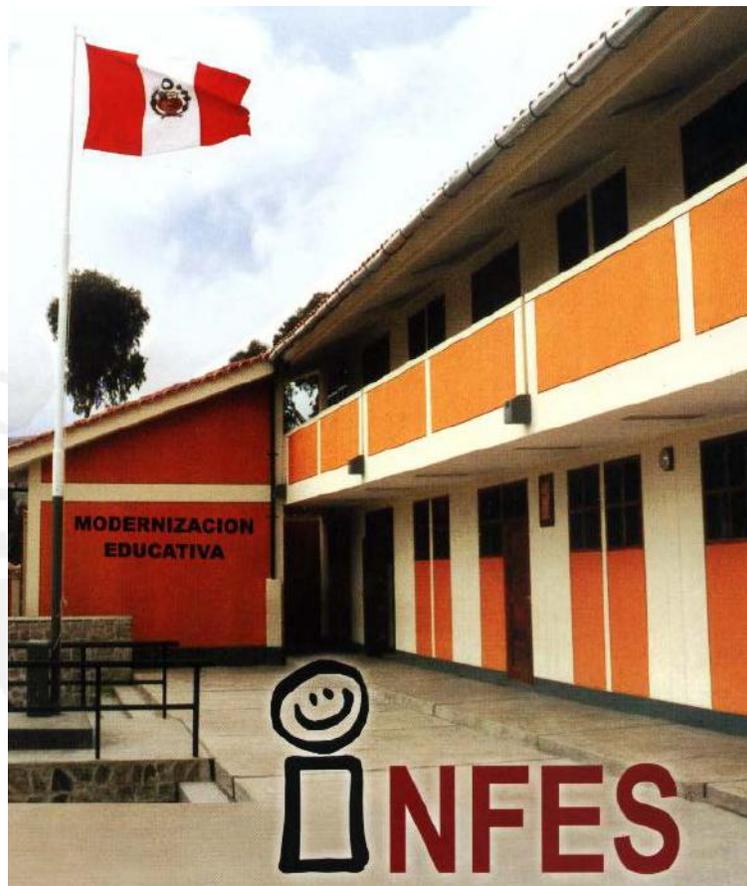
En la foto se observa un colegio de dos pisos, del modelo Sierra antes descrito, que fuera proyectado por nuestra oficina. Nótese las placas de la dirección longitudinal (fachadas) y que no hay vigas que sobresalen hacia los volados, pues la losa aligerada está armada en la dirección transversal del pabellón y ella es la que vuela hacia el corredor.

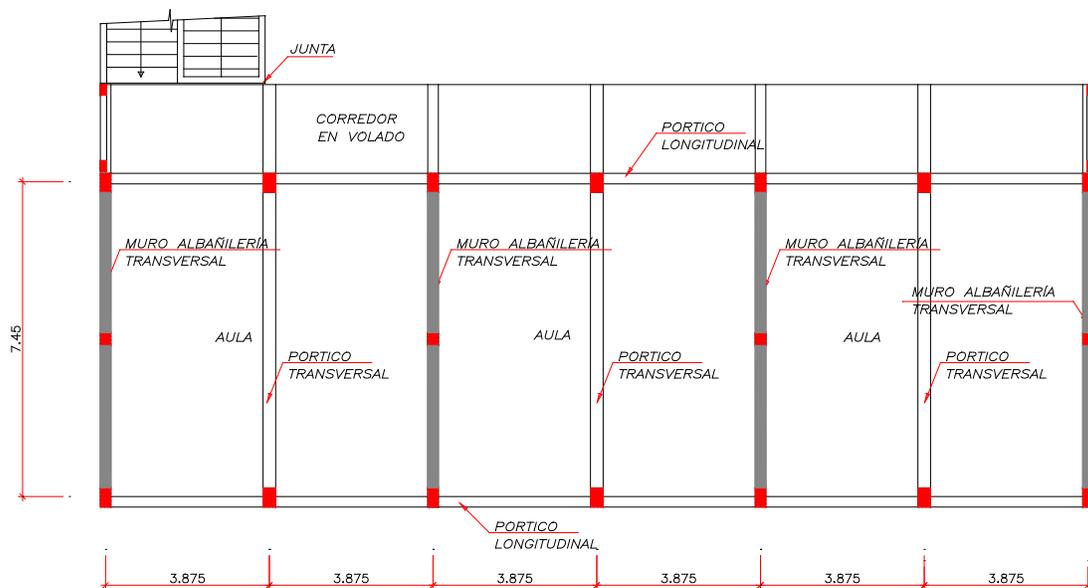
*Planta y un corte típico de un centro educativo donde se puede observar los pórticos longitudinales y transversales, así como los muros de albañilería y el corredor en voladizo.*

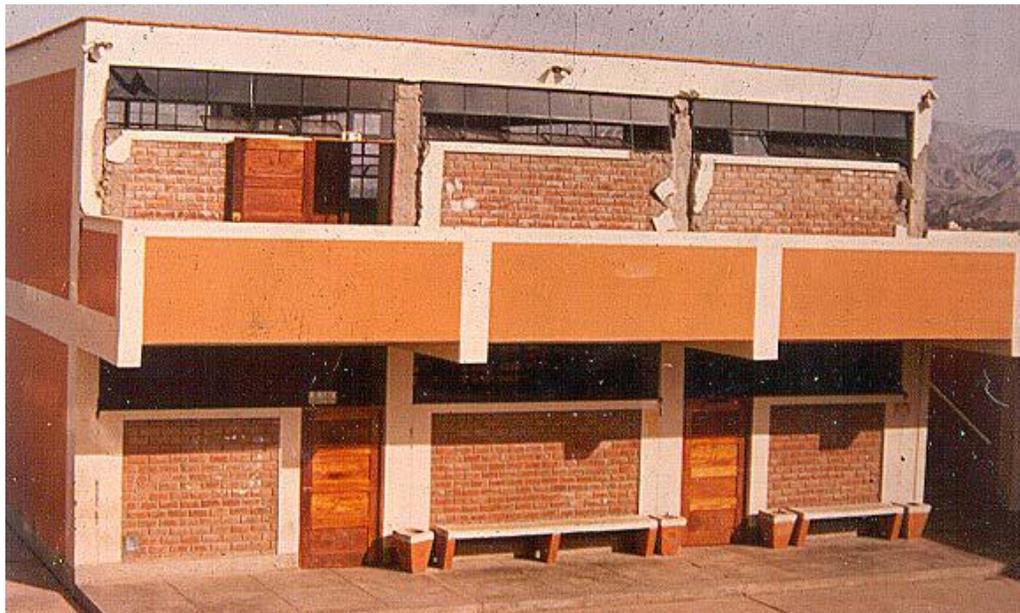
*Fachada principal de un colegio INFES, que fue afectado por el sismo de Nazca de 1996*

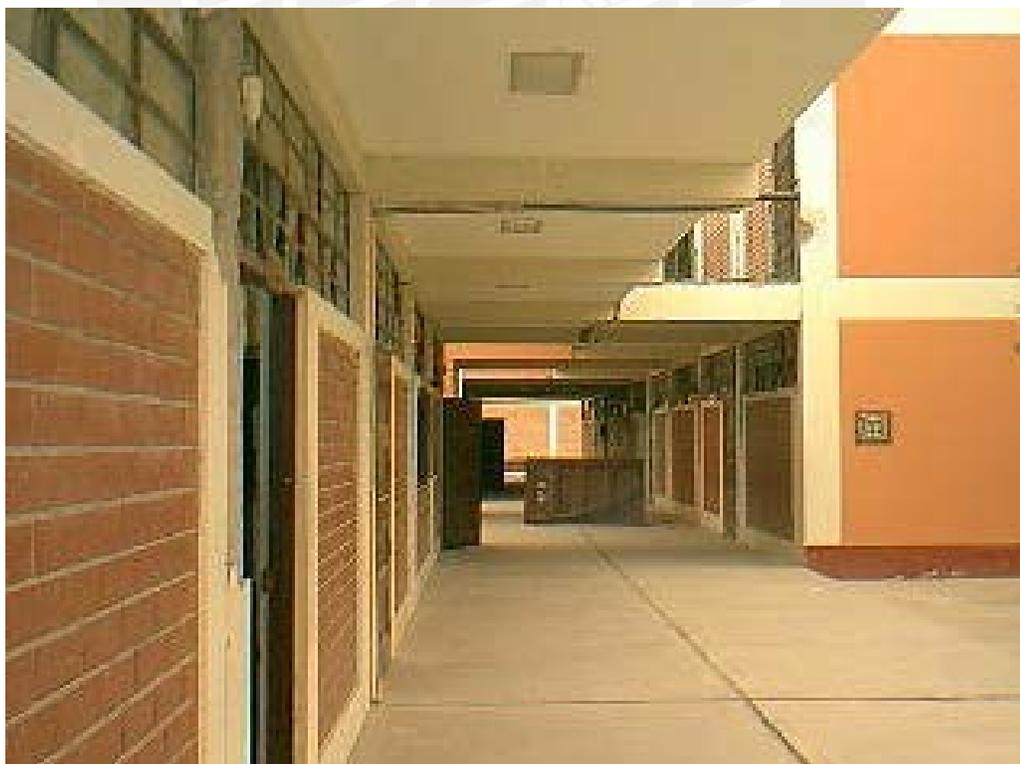
*Fotografía donde se aprecia un colegio formado por dos edificios independientes, con un corredor central, donde se tienen las ventanas altas que forman columnas cortas.*

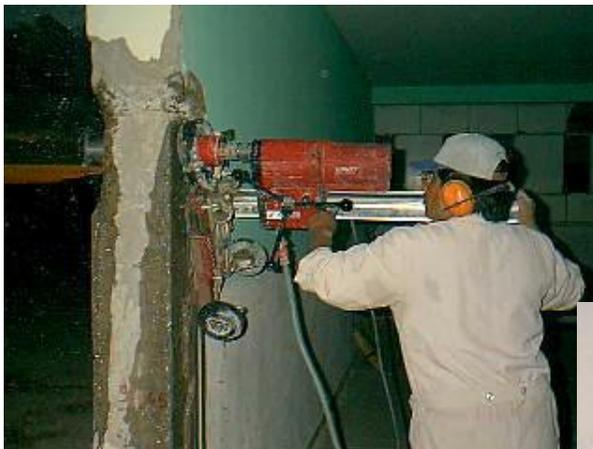
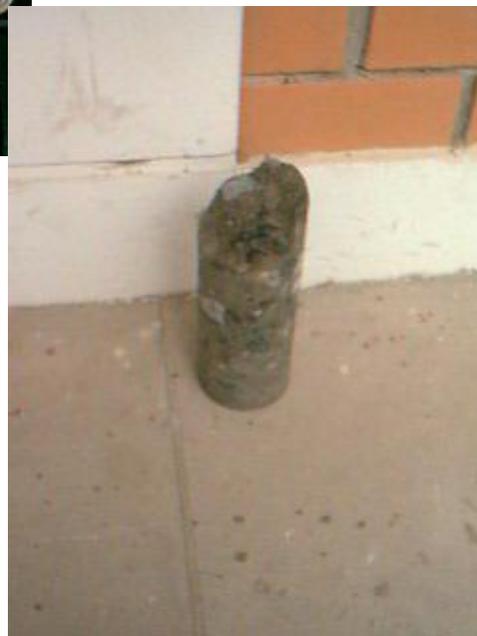
*Toma de testigos de  
concreto*

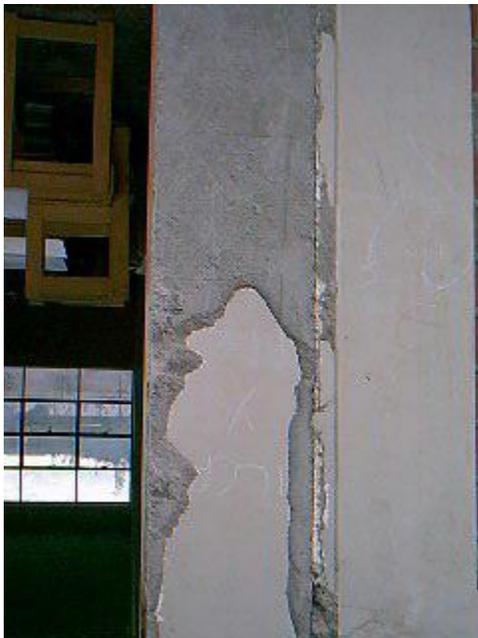
El problema que sí fue común era que las juntas de poliestireno expandido, que separan los tabiques o alfeizares, de las columnas, eran de espesor menor al especificado y que además habían sido tarrajeadas para conformar una bruña de aproximadamente 1cm de ancho y 1cm de profundidad, con lo cual se pierde el efecto de junta libre que se desea en el diseño.

Debe tomarse en cuenta que si se especifica una junta rellena con tecnopor de 2 pulgadas, en el momento del vaciado de la columna del tabique de ladrillo sobre el tecnopor (previamente colocado sobre el costado de la columna de la estructura), siempre hay un cierto encogimiento del espesor del tecnopor, lo que disminuye el ancho efectivo de la junta. Si además se decide ocultar el tecnopor, relleno con mortero y haciendo una bruña superficial, la junta pierde efectividad.

*Junta de rellena de tecnopor que perdió efectividad debido a bruña*

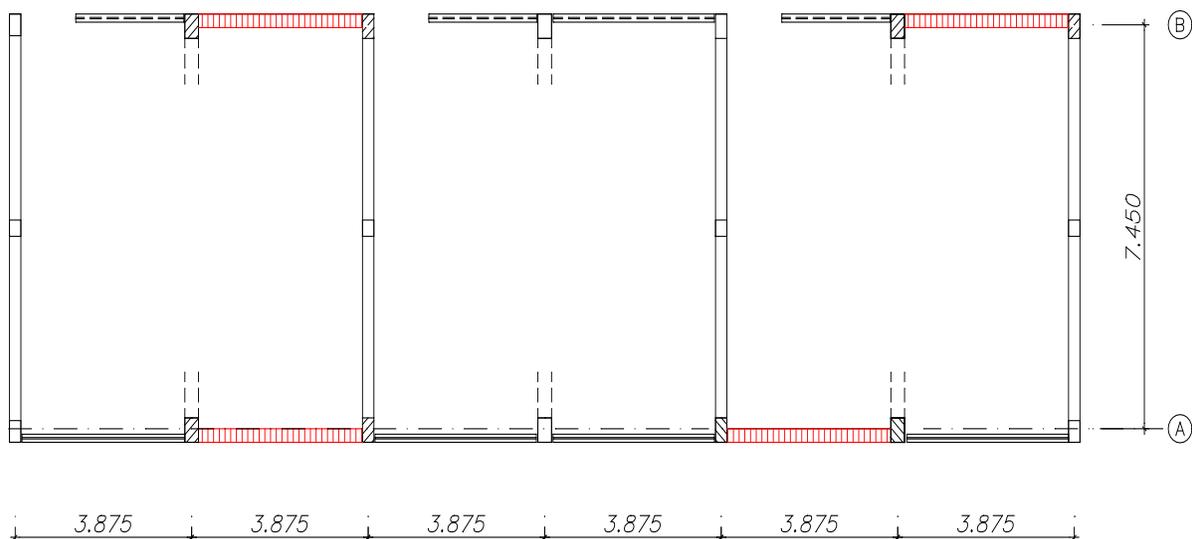
Considerando que en una primera opción se estudia el caso de cerrar dos paños de muro en cada fachada, los cuatro muros que se construirían tomarán prácticamente todo el cortante. Así se obtiene que cada uno de ellos recibiría una fuerza cortante del orden de 32 ton.

Dividiendo esta fuerza entre el área de cada muro, el esfuerzo cortante en cada muro es del orden de  $4 \text{ kg/cm}^2$ , lo que resulta excesivo según nuestra norma albañilería vigente.

*Planta del módulo típico de 6 aulas en dos pisos, incluyendo como refuerzo cuatro muros de ladrillo*

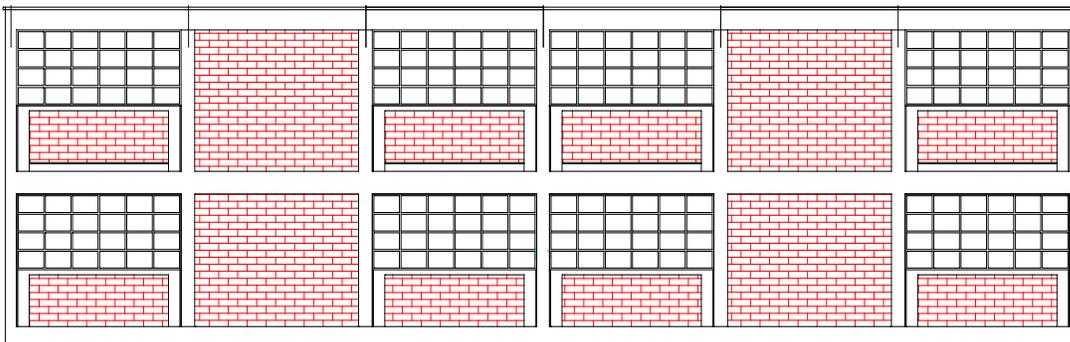
ELEVACION EXTERIOR INCLUYENDO  
MUROS DE ALBAÑILERIA  
CERRANDO 2 PAÑOS COMPLETOS

Como esta solución excedía los valores resistentes reglamentarios, no podía plantearse como una solución legal, aún cuando es una alternativa práctica para los centros educativos, aún cuando no satisfaga los requisitos reglamentarios.

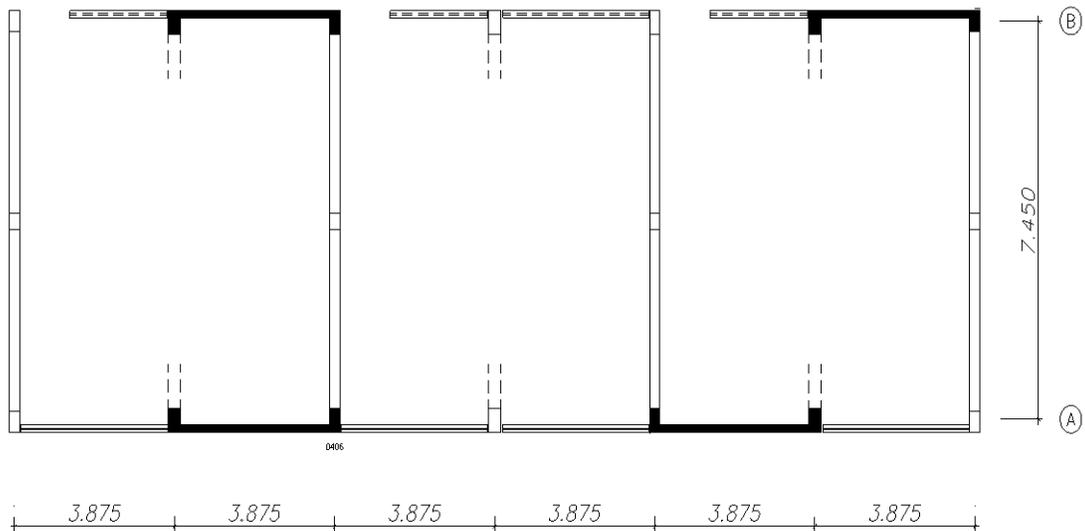
OPCION DE REFORZAMIENTO CON DOS PLACAS  
DE CONCRETO DE 15 cm. DE ESPESOR EN CADA EJE

Manteniendo el mismo peso total y ahora considerando cuatro muros de concreto armado como refuerzo, se obtiene que cada muro de concreto (placa) tomará 25 ton de fuerza cortante, resultando un esfuerzo del orden de  $4.5 \text{ kg/cm}^2$  lo cual resulta aceptable para el caso de concreto armado.

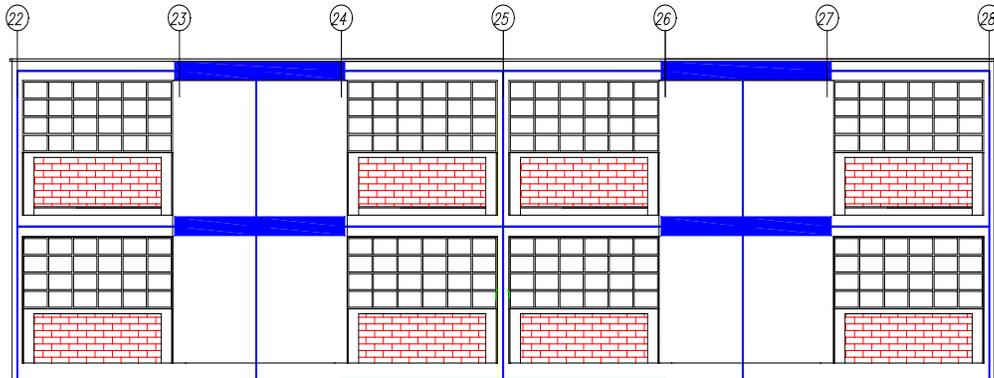
ELEVACION DEL MODELO DE BARRAS  
PARA EL ANALISIS SISMICO, CONSIDERANDO LOS  
MUROS MODELADOS COMO COLUMNAS Y BRAZOS RIGIDOS

El momento que se obtiene en la base de estos muros o placas, es del orden de 95 toneladas-metro con el modelo tipo placa mientras con el modelo que considera diagonales se obtienen axiales en la diagonal del orden de 30 toneladas y axiales en las columnas de borde del orden de 30 y 10 toneladas

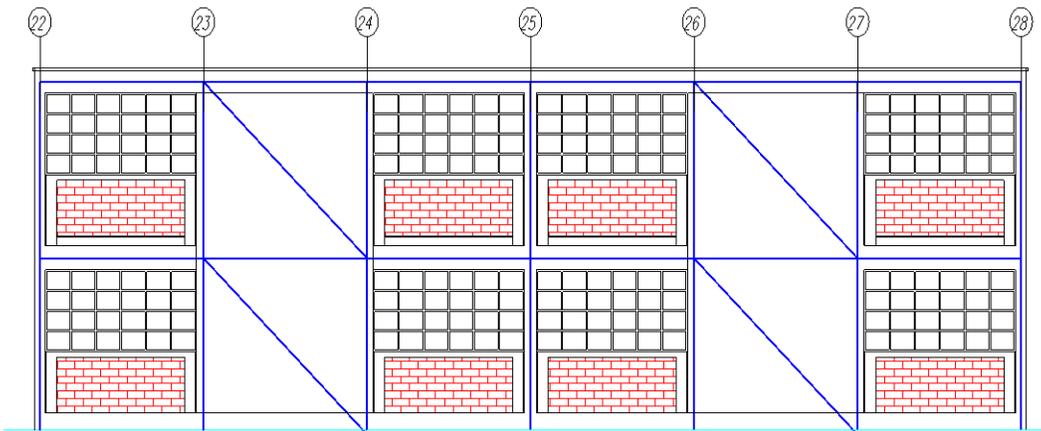
ELEVACION DEL MODELO DE BARRAS  
PARA EL ANALISIS SISMICO, CONSIDERANDO LOS  
MUROS MODELADOS COMO DIAGONALES

Si a nivel de la cimentación, consideramos las dos columnas con el muro interior y componemos las fuerzas y tomamos momentos, encontramos valores muy similares a los obtenidos con el modelo tipo columna con brazos rígidos, pues la compresión y tracción en las columnas, más la compresión en la diagonal, producen un momento en la base equivalente al que se obtiene en el mismo nivel en el modelo de la columna con brazos rígidos (tipo Placa).

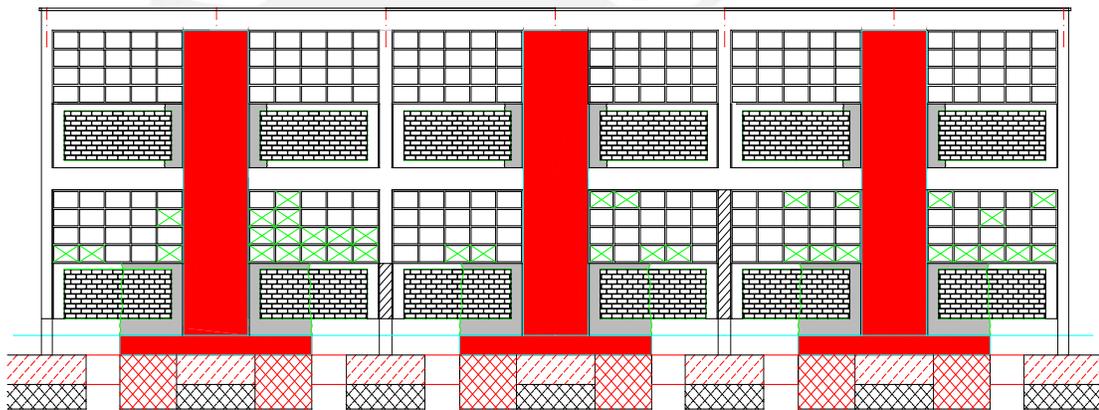
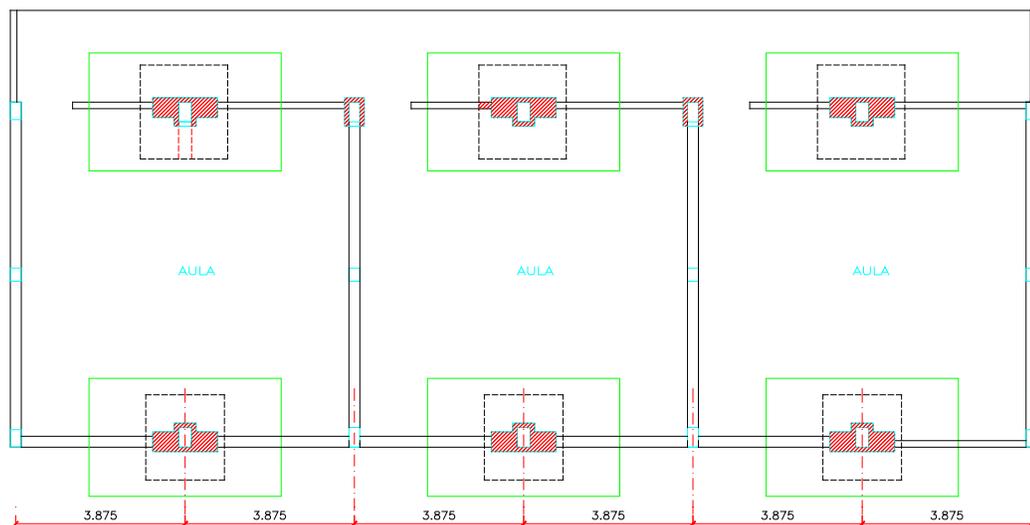
*Planta de la Cimentación donde se aprecia el tamaño de las zapatas debido a que soporten los montos de sismo provenientes de las placas que soportan*

En base a estas características, se optó por considerar una zapata nueva superficial ( en el espacio entre el piso y la parte superior de la zapata existente) y la construcción de una falsa zapata en todo el contorno a la zapata existente, con igual profundidad que la zapata y falsa zapata existentes, de modo tal de no demoler la zapata existente ni su falsa zapata.

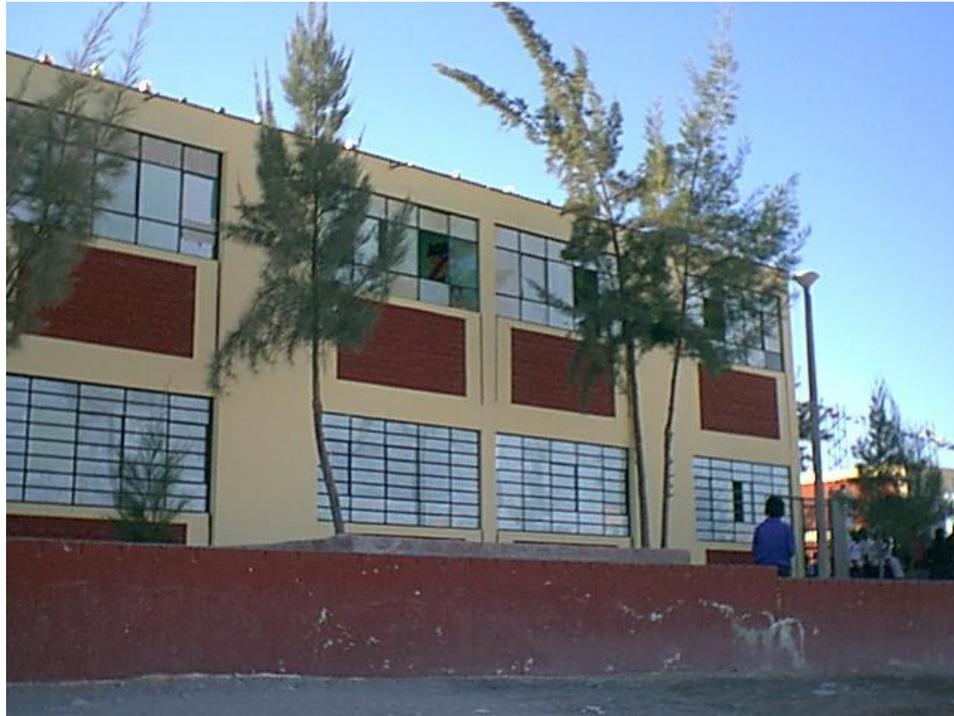
*Colegio San Antonio ya reparado*

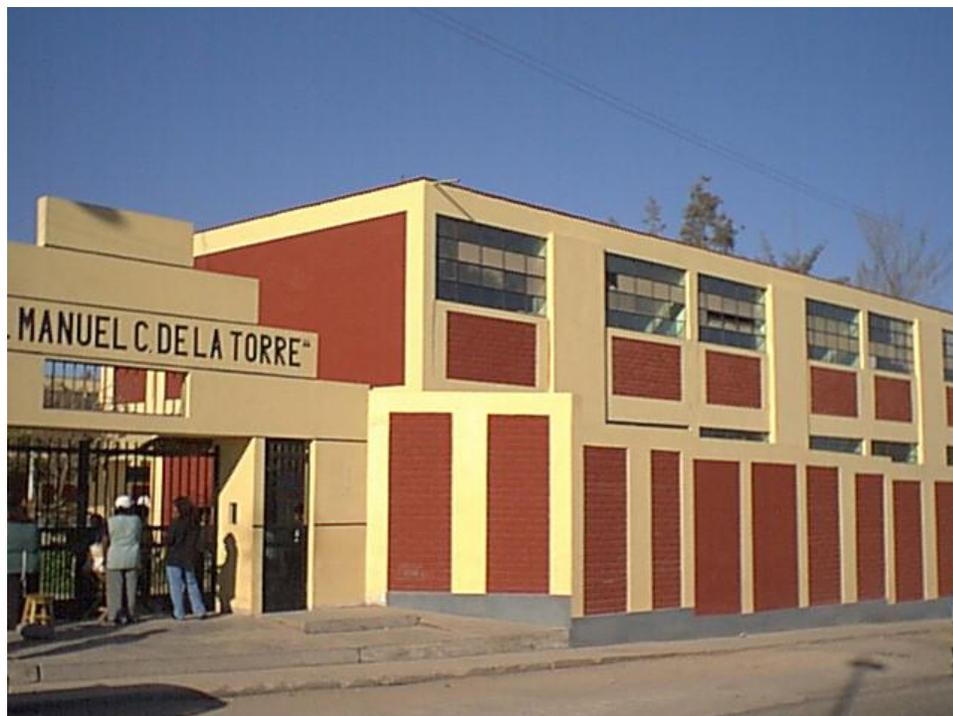
*Colegio Manuel C. La Torre ya reparado*

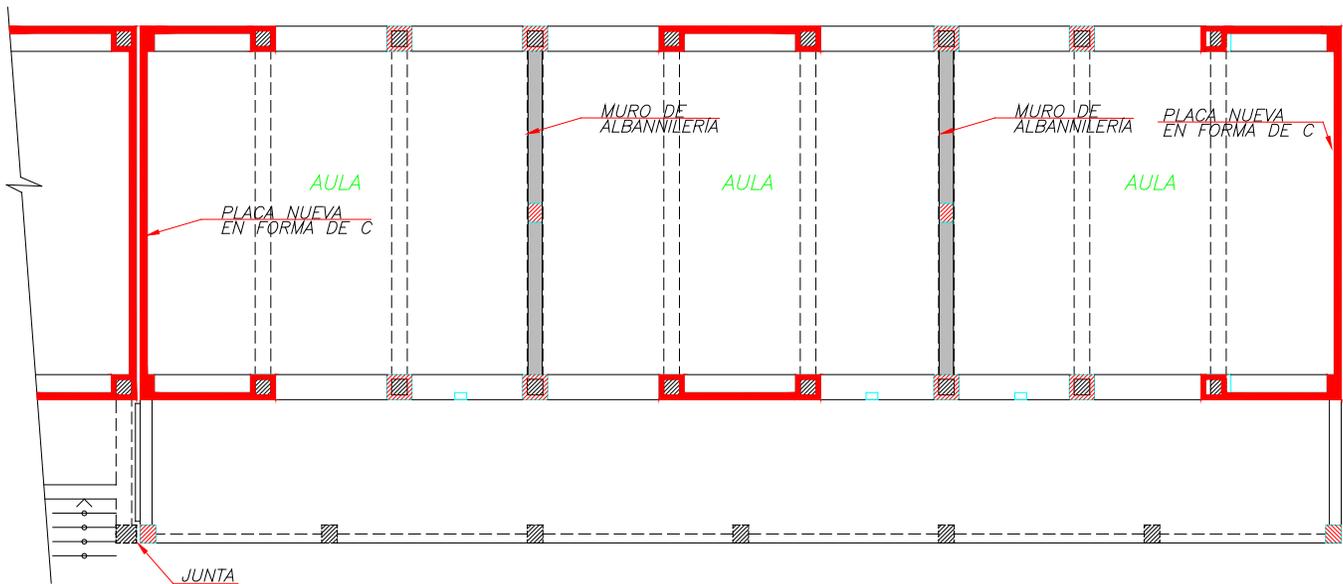
*Planta de un Bloque donde se muestran las Placas en forma de C en los extremos, se observa la separación con el bloque adyacente*

En base a estas consideraciones se procedió a analizar varias opciones, llegándose a la conclusión que lo mejor era colocar muros en los ejes extremos de cada bloque ( dirección transversal ) , unidos con muros dispuestos en la dirección longitudinal ( muros de forma de C ), de tal manera de concentrar los trabajos en algunos paños de cada pabellón. Así adicionalmente se conseguía separar los bloques adyacentes, construyendo nuevos muros convenientemente separados, pues se había observado que las juntas entre bloques existentes, no se habían hecho dejando una separación, sino simplemente construyendo un bloque ( columna, muro o viga ) adyacente al otro.

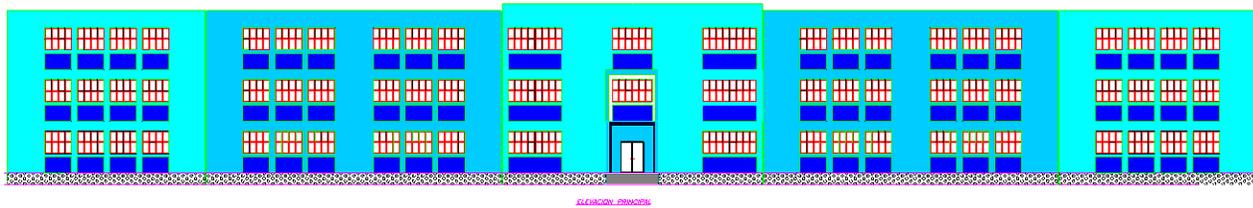
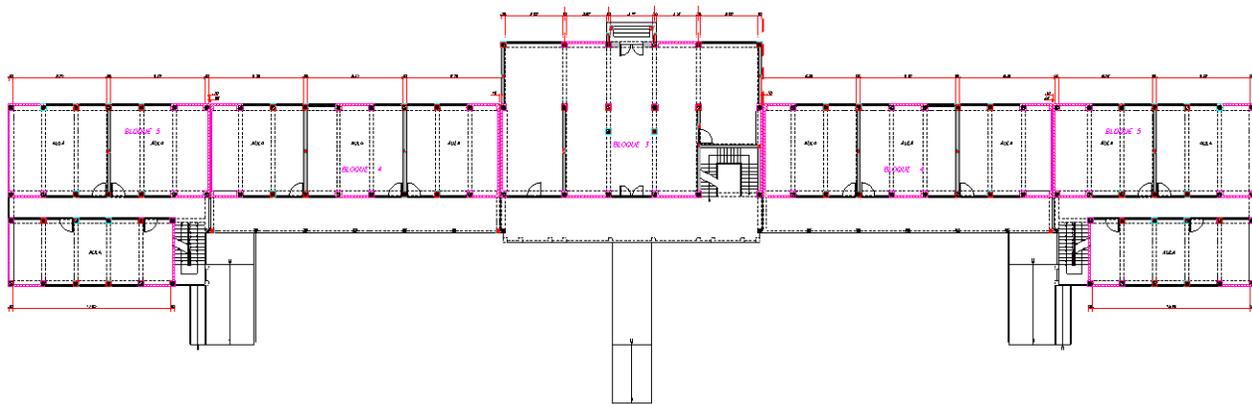
## PLANTA Y ELEVACIÓN DEL PROYECTO DEL REFORZAMIENTO DEL COLEGIO

Se aprecia en la elevación las placas colocadas hacia los extremos en los módulos laterales extremos, en el caso del módulo central se aprecia las dos placas colocadas hacia el centro y en el caso de los módulo intermedios se aprecian tres placas hacia la fachada.

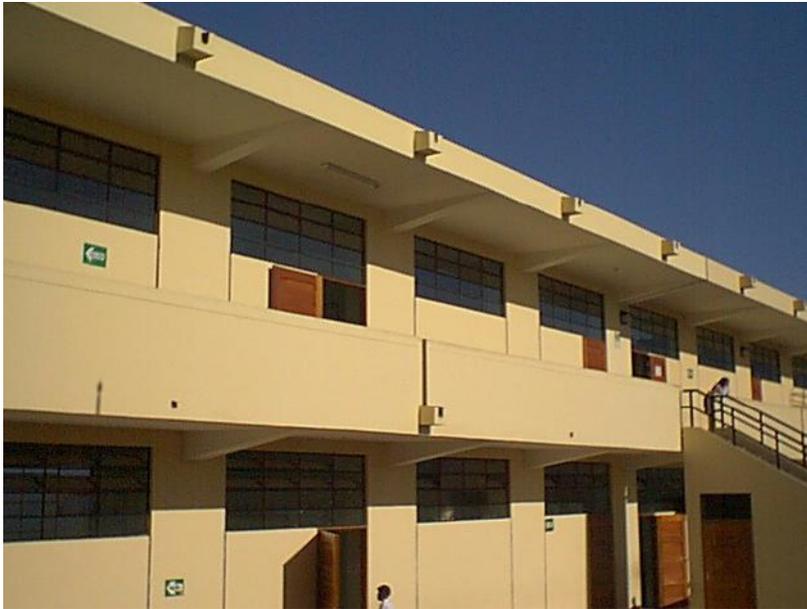
*Fachada posterior del pabellón de aulas reforzado*

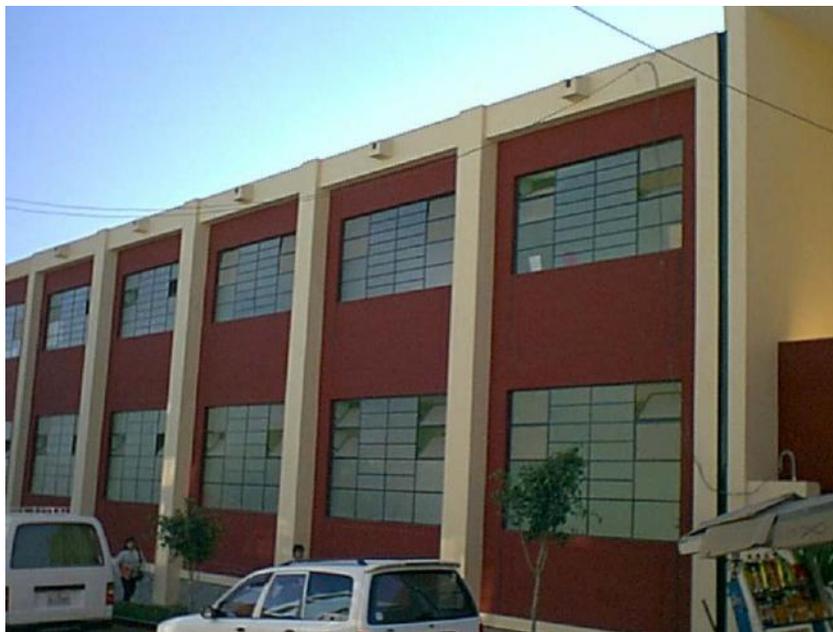
*Fachada principal del pabellón de aulas reforzado*

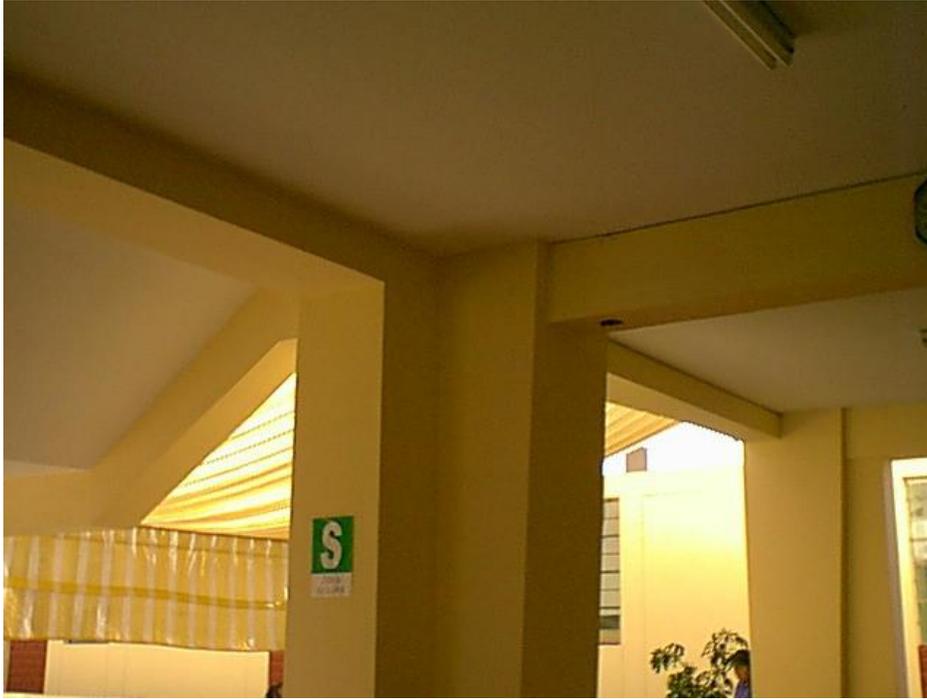
*Columnas enfundadas en el pabellón de administración y auditorio del colegio Ángela Barrios*

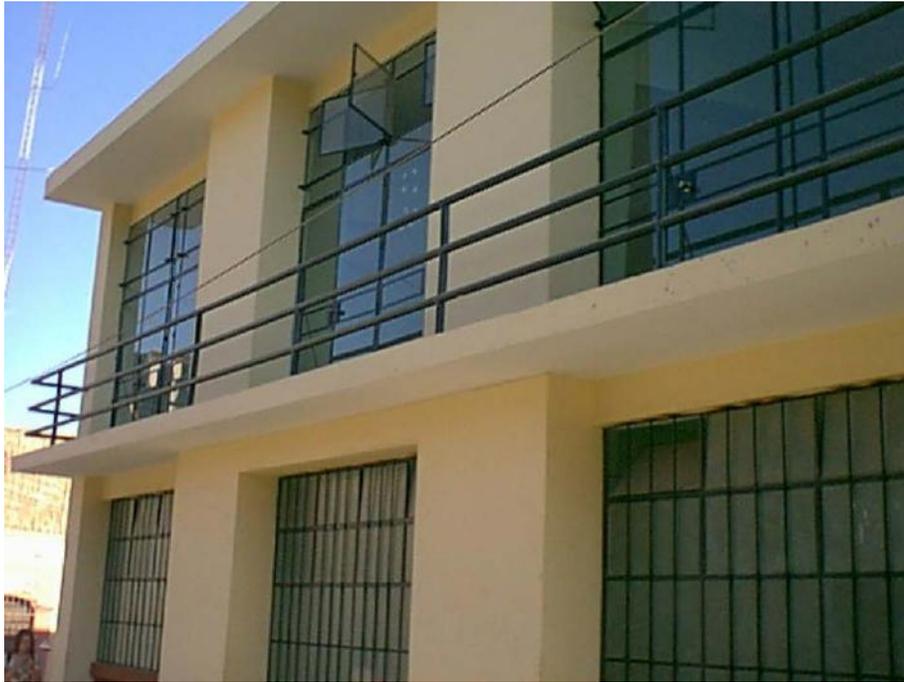
*Fachada principal del pabellón de administración y auditorio del colegio Ángela Barrios con las placas de reforzamiento*

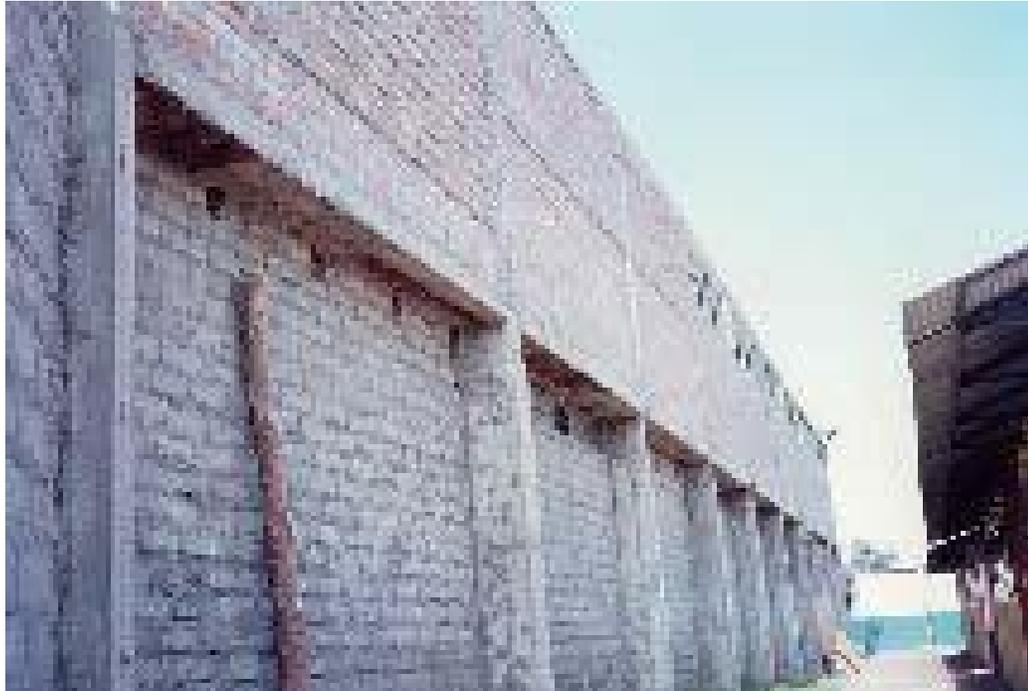
*Fachada posterior de modulo 3 donde se aprecia el levantamiento del muro del segundo nivel con otro plomo con respecto al del primer nivel. Apparently the school originally had one floor and was later expanded, considering the construction of a second floor with new columns that were built towards the exterior of the existing wall of the first floor.*

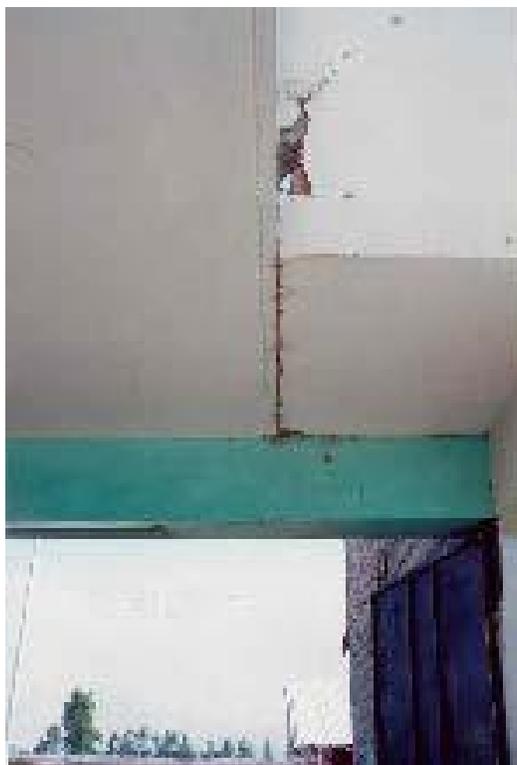
*Junta existente en la losa del techo mas no en la viga que la sostiene*

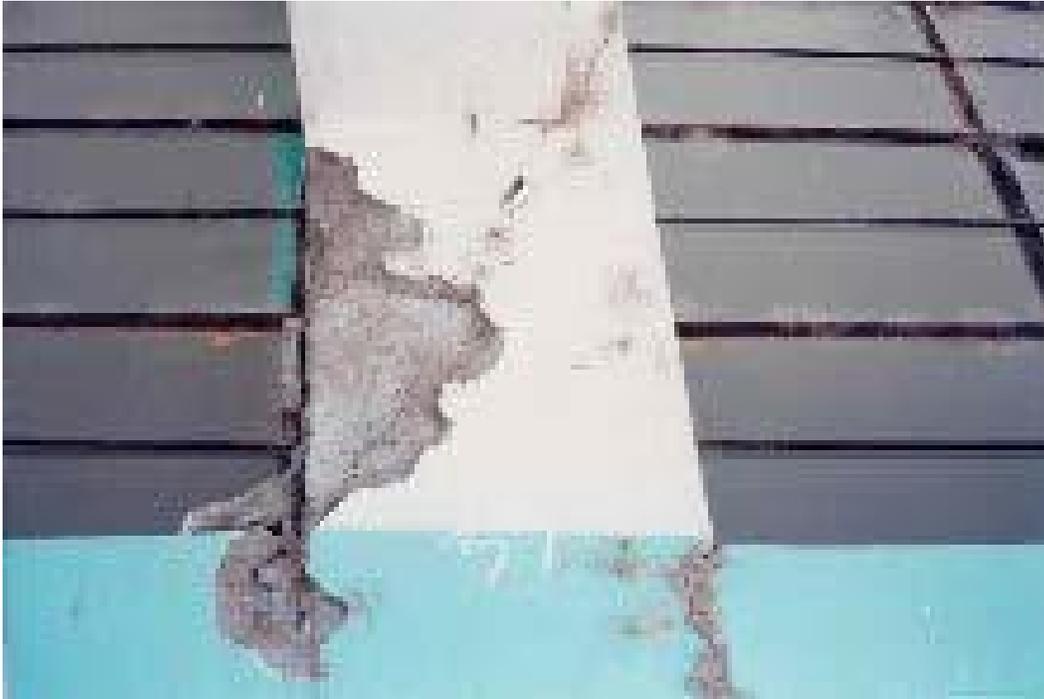
*Afeizar de bloquetas de cemento adosadas a columna que produjeron el efecto de columna corta*
