Las Estructuras de los Centros Educativos (Colegios)  
en el Siglo XX en el Perú  
Diversos Proyectos de Reforzamiento y Ejemplos de Estructuración  
de Edificaciones de la Universidad Católica del Perú

TESIS PARA OPTAR EL GRADO ACADÉMICO DE  
MAGÍSTER EN INGENIERÍA CIVIL

Ing. Juan Antonio Blanco Blasco

Mayo, 2005

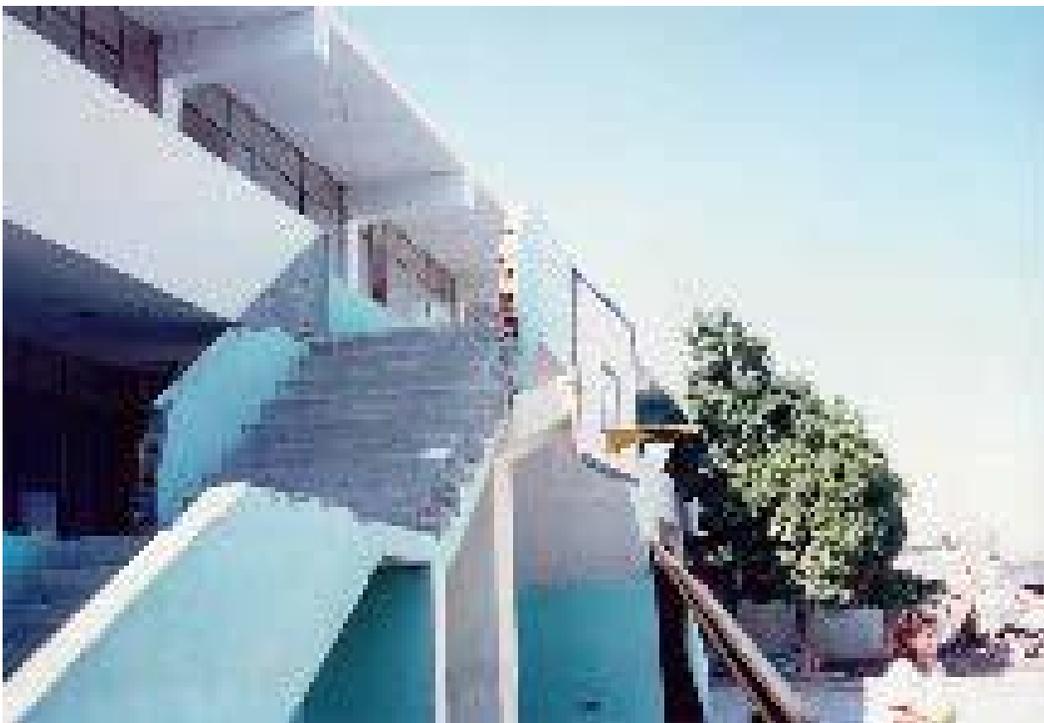
*Baranda de escalera colapsada. Albañilería no arriostrada*

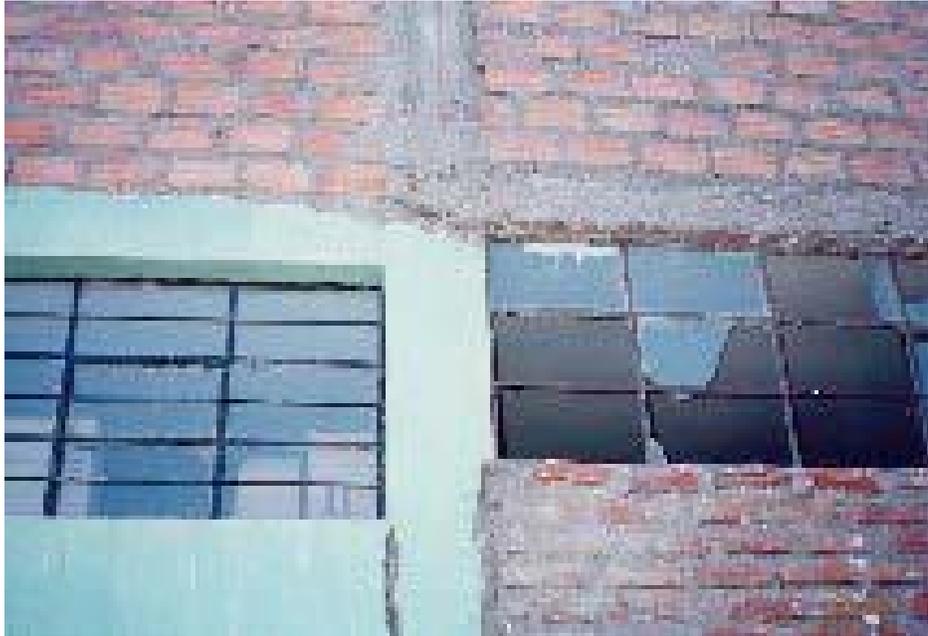
*Cambio de nivel de losa de techo de un mismo módulo y típica columna corta.*

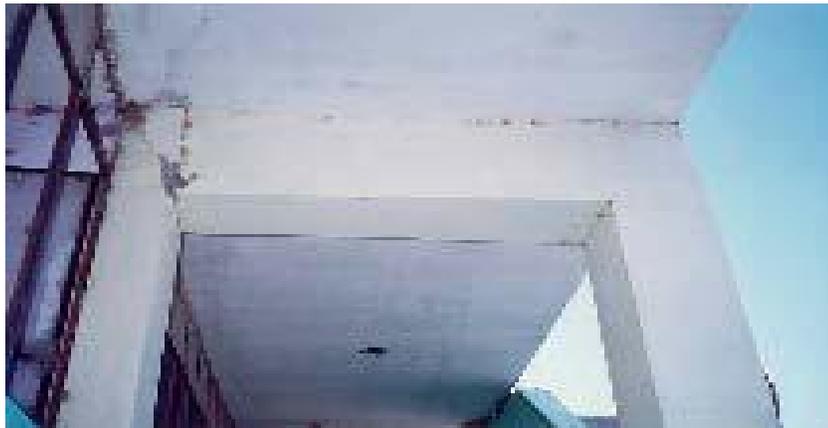
*Fisura vertical en viga de pórtico transversal, causada por la construcción de la columna exterior y de la viga del corredor, que originalmente fue un voladizo. Se construyó la viga del corredor, picando superficialmente la columna original del colegio y apoyando así la nueva viga, con el objeto de “calzar” el voladizo del corredor.*

Luego del análisis de la mala construcción de este colegio, de los problemas encontrados en una cimentación demasiado superficial y de tamaño insuficiente, se llegó a la conclusión que realizar un proyecto de reforzamiento era muy complejo, considerándose mejor recomendar la demolición y construcción de nuevos módulos, en base a los modelos sistémicos de Infes, para la Costa.

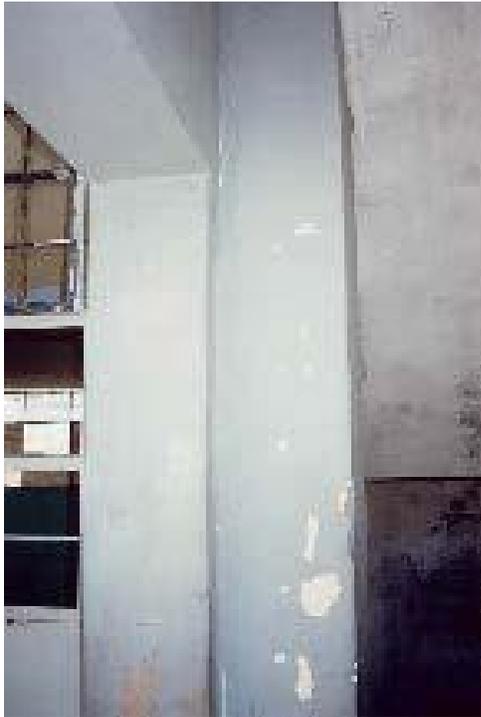
*Junta inexistente entre  
módulo 2 y núcleo de  
escaleras*

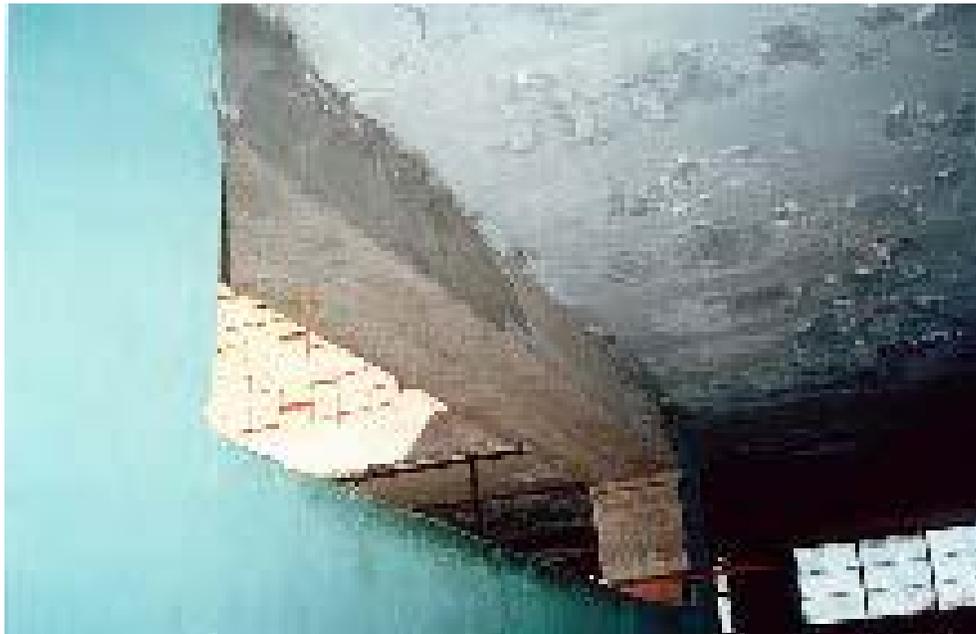
*Viga nueva construida para calzar el techo, pero donde se comprobó  
que su refuerzo no penetraba anclando en la columna existente .  
Nótese las manchas de humedad en el techo por la inexistencia de  
ladrillo pastelero.*

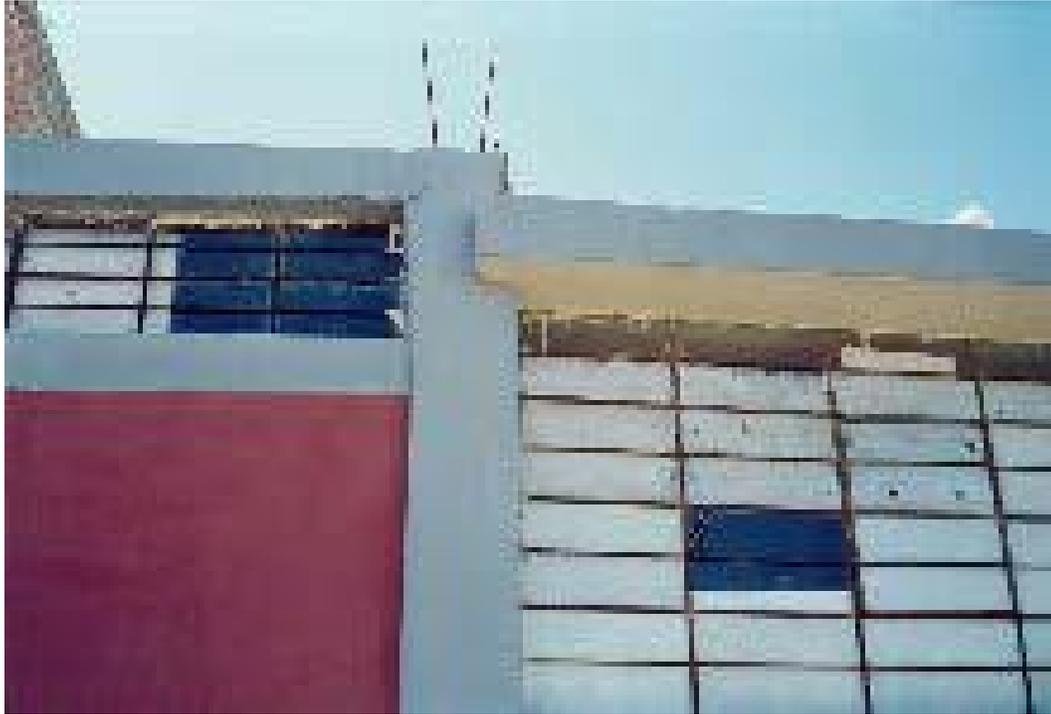
*Cambio en el nivel de los techos de losa en un mismo módulo y típica columna corta.*

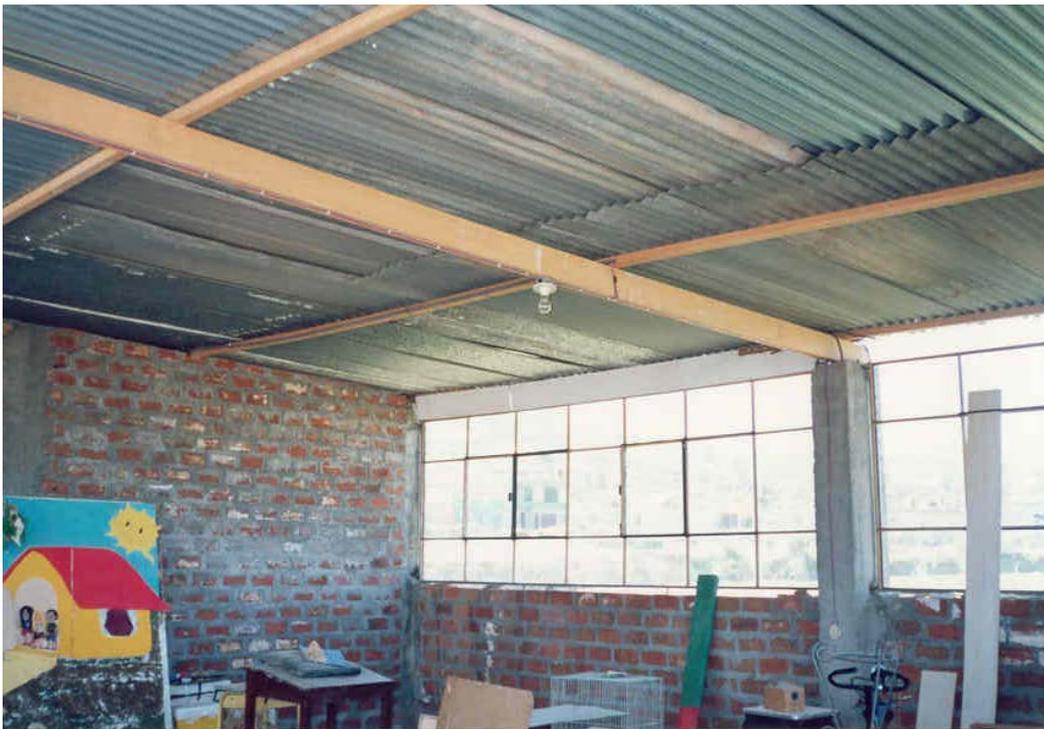
Cobertura metálica con vigas de madera en los segundos pisos

Lo que si se realizó en los techos de todos los módulos, fue la colocación de ladrillo pastelero sobre torta de barro, con ligeras pendientes y nuevas gárgolas para el desfogue del agua de lluvia. Esto se hizo debido a que en todos los casos se observó daños por la humedad proveniente de las aguas de lluvia.

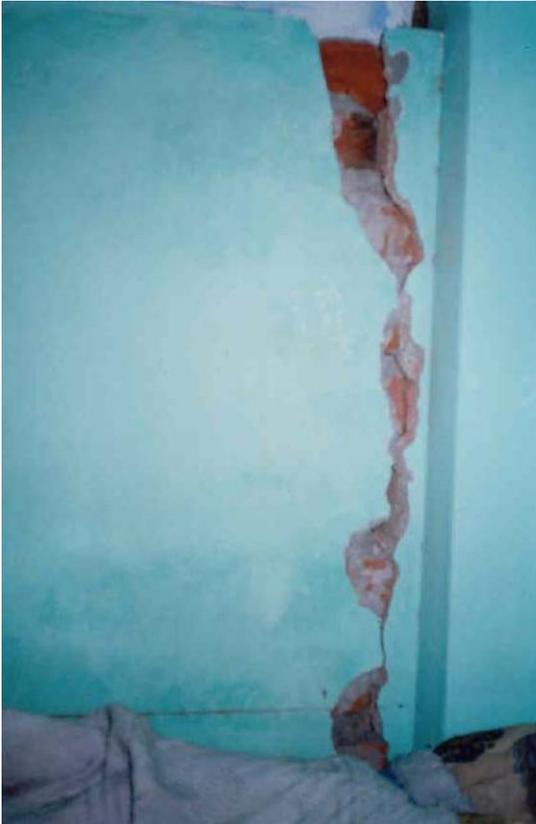
Fisura severa en encuentro columna con alfeizer

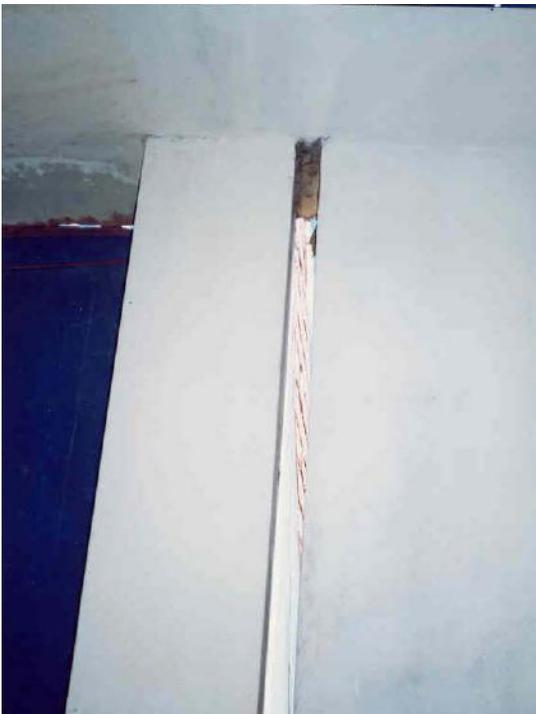
Junta entre columnas de módulos, que sin embargo no existe losa.

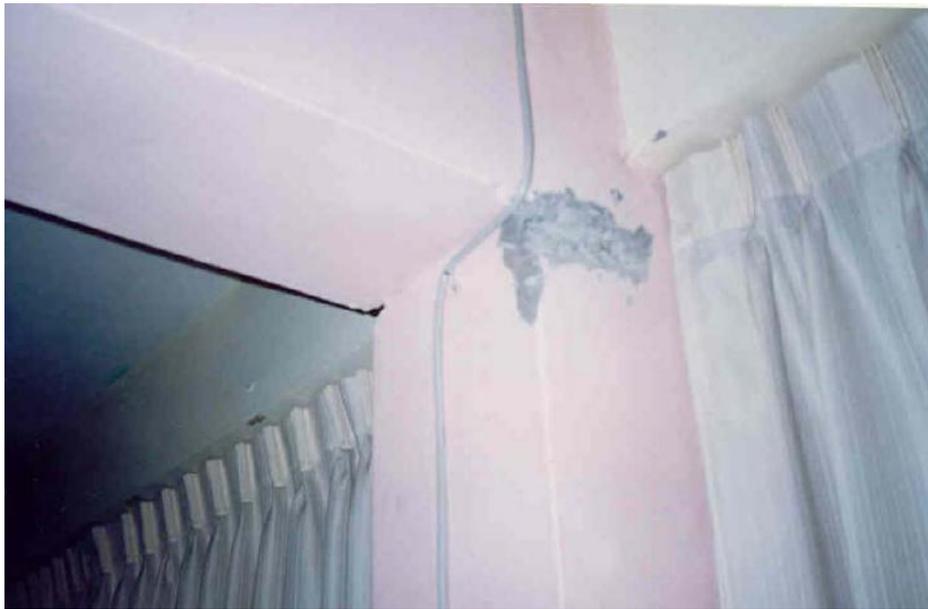
Fisura horizontal en la junta entre viga y columna

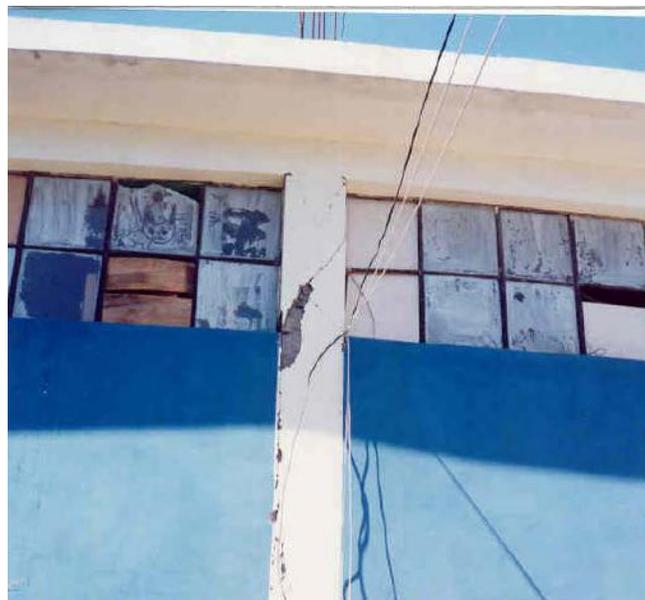
Columna dañada severamente por efecto de columna corta

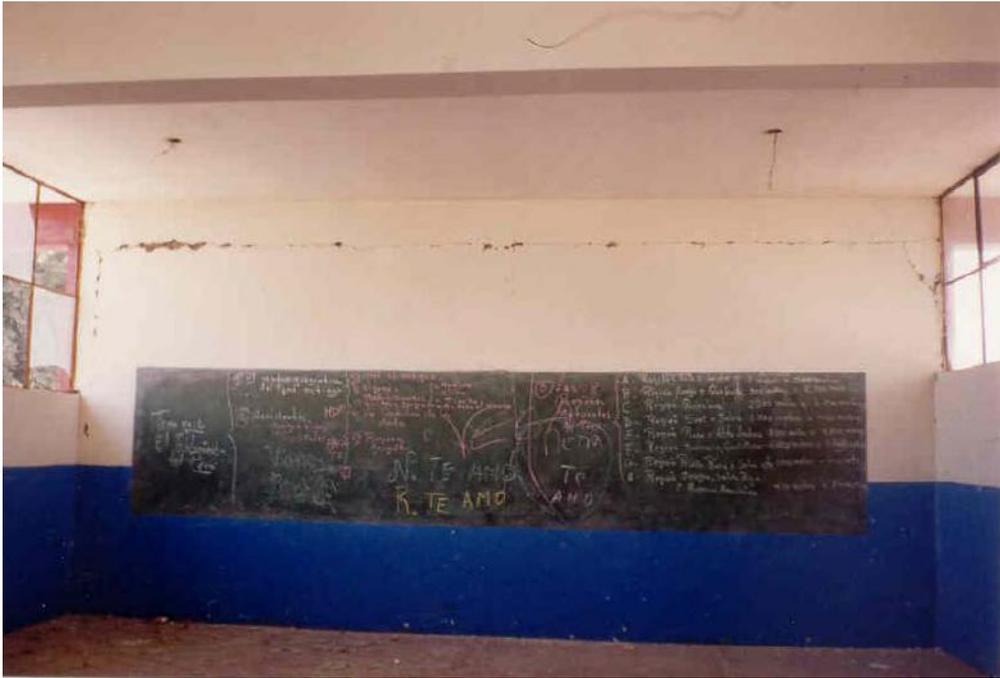
*Fisura horizontal en la unión entre albañilería y solera*

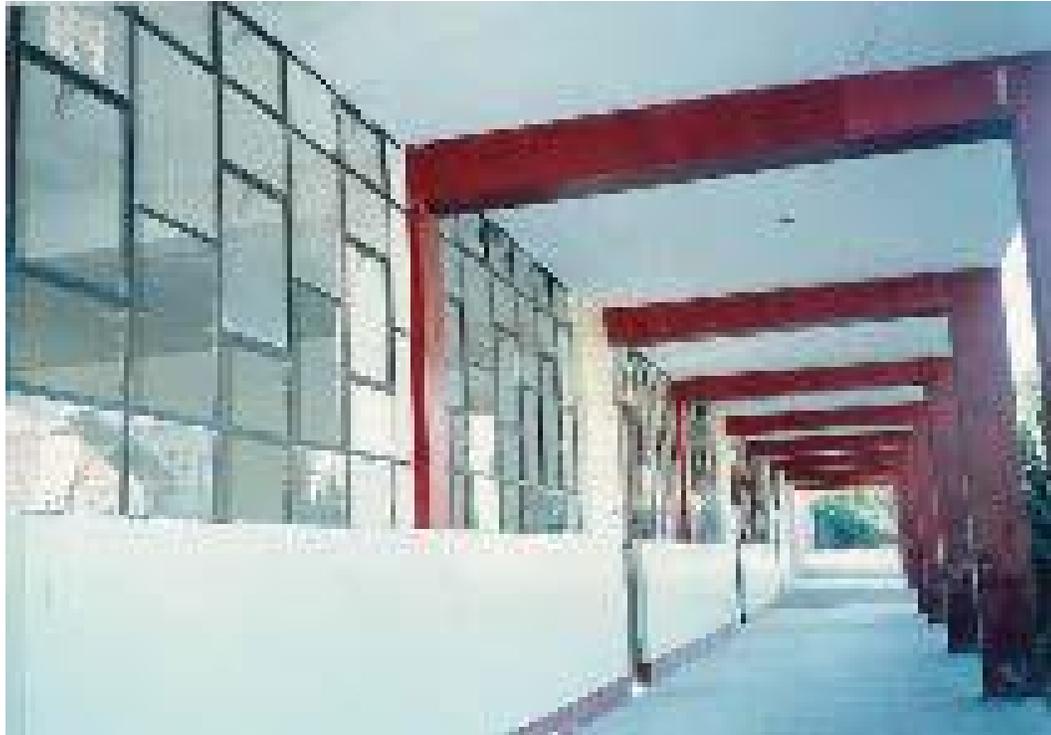
*Vigas peraltadas en una sola dirección. Falta de rigidez en la dirección longitudinal*

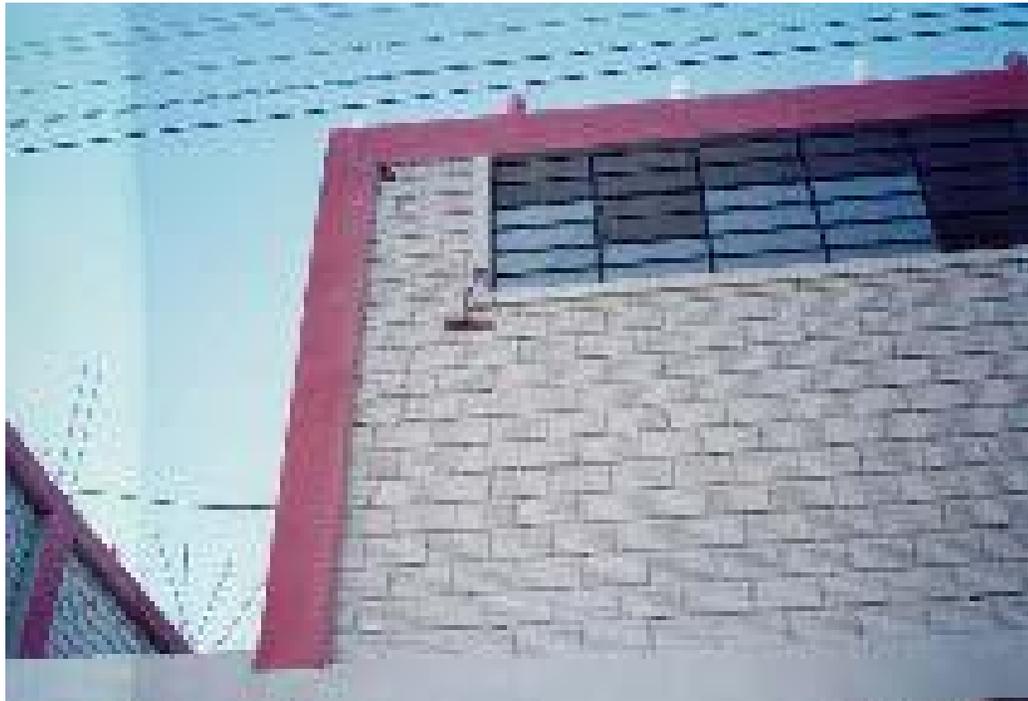
*Mocheta de albañilería con fisura diagonal*

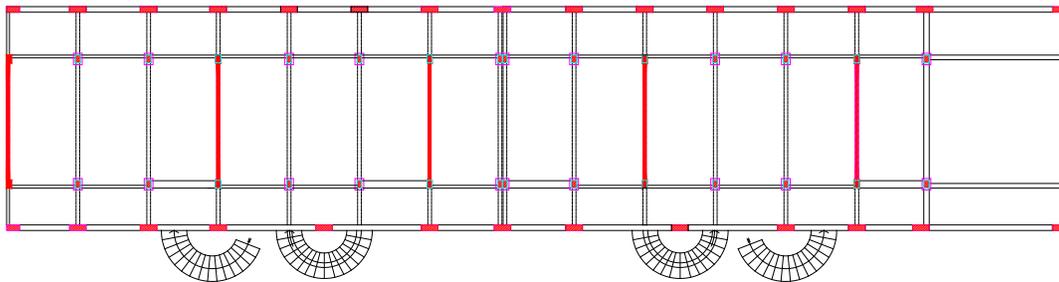
*Pabellón completo donde se aprecia la distribución de las 6 placas nuevas, así como las columnas nuevas y las columnas reforzadas (todo en rojo)*

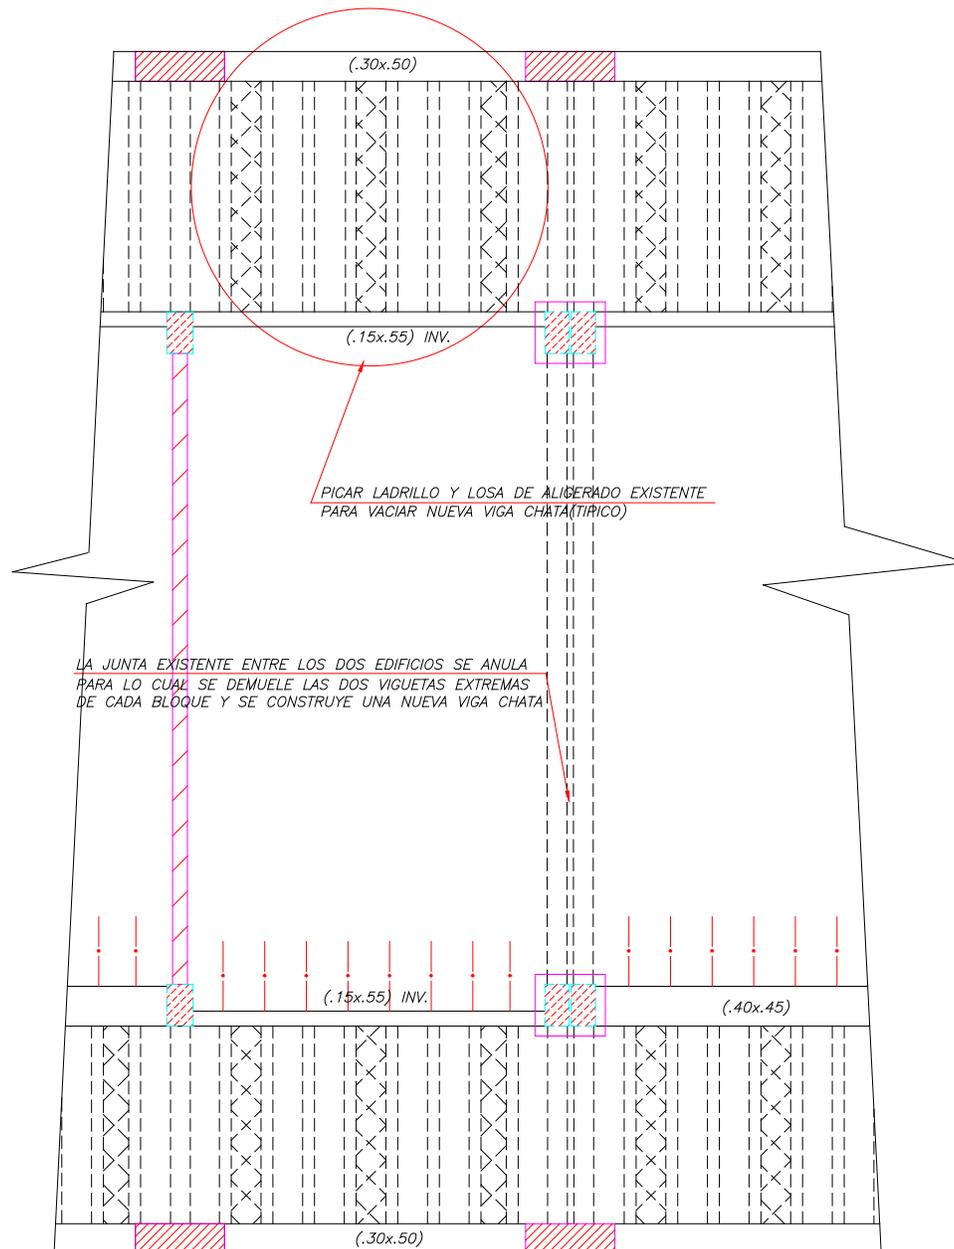
En las investigaciones realizadas en la obra se detectó que los voladizos solamente tenían fierro superior, por lo que se decidió incorporar vigas chatas en los espacios de los ladrillos de la losa aligerada, de tal manera de poder tener refuerzo inferior, ya que con la inclusión de los nuevos pórticos, estos volados trabajarían como losas apoyadas para el caso de la aplicación del piso terminado nuevo y de la sobrecarga. Además esta incorporación de vigas chatas, cada dos viguetas, mejoraba el comportamiento de la losa como diafragma rígido en su plano, cosa que es importante por el hecho que los dos pórticos nuevos son los que tomarán los esfuerzos de sismo, dada su rigidez relativa, en relación a los dos pórticos longitudinales existente.

*Detalle de refuerzo de zona de volados, se pican los ladrillos de las viguetas y se rellenan de concreto, así como la eliminación de la junta transformando los 2 bloques del pabellón en uno solo*

La junta entre los dos bloques se eliminó picando las viguetas extremas de los bloques, transformándolas en una nueva viga chata, uniendo sus fierros con estribos y adicionalmente se enfundaron las columnas, de tal manera que se transformen en una sola

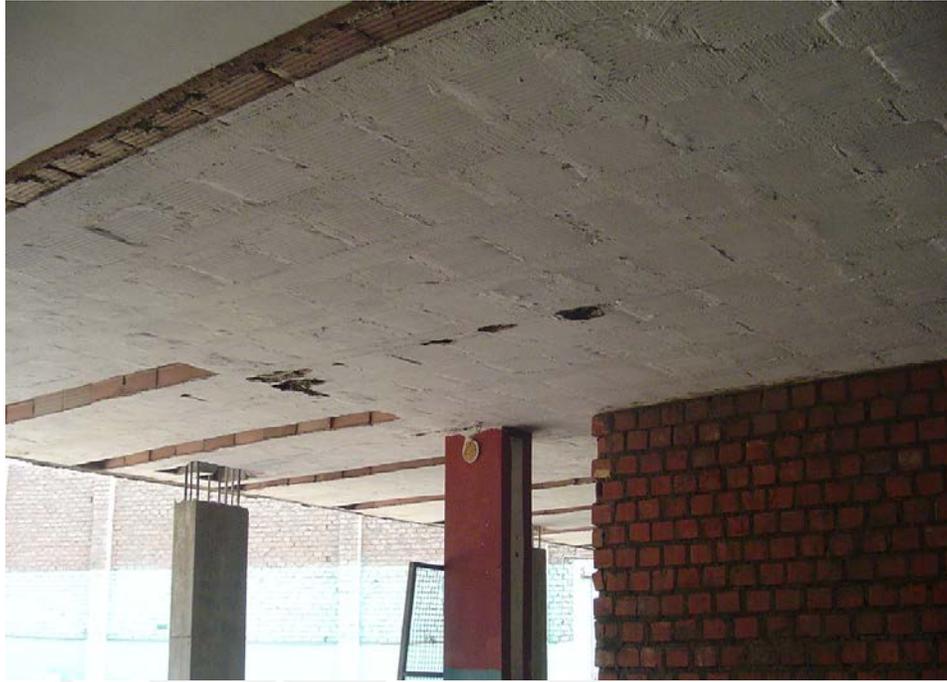
*Vista del techo del primer piso, donde se observa la inexistencia de vigas peraltadas y el voladizo existente hacia la fachada posterior. Además se observa los huecos hechos para la colocación de nuevas vigas chatas y la construcción de las nuevas columnas de refuerzo..*

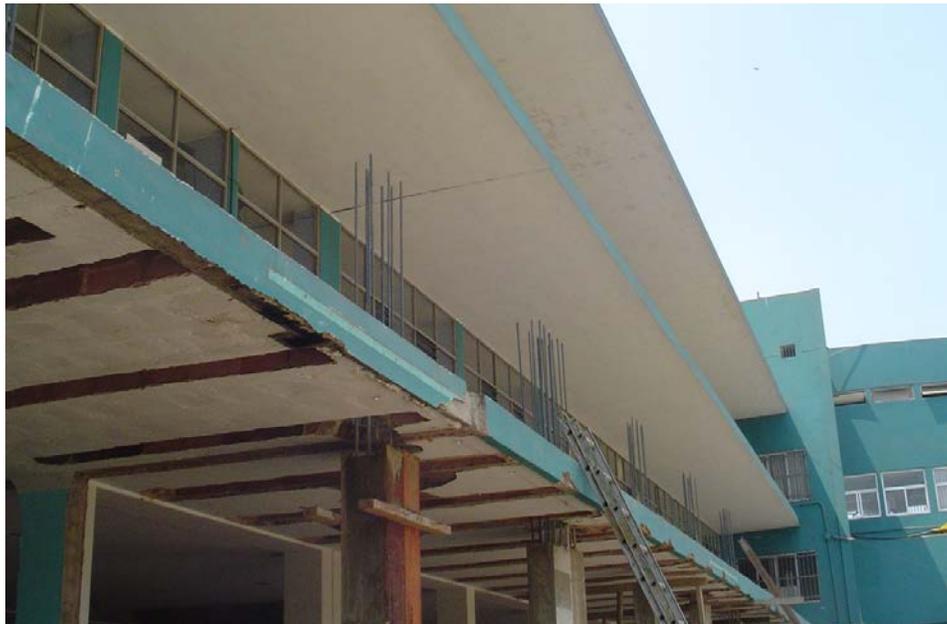
Detalle de refuerzo donde se pican los ladrillos de las viguetas de los volados y se rellenan de concreto así como la eliminación de la junta entre bloque transformándose el pabellón en un solo bloque

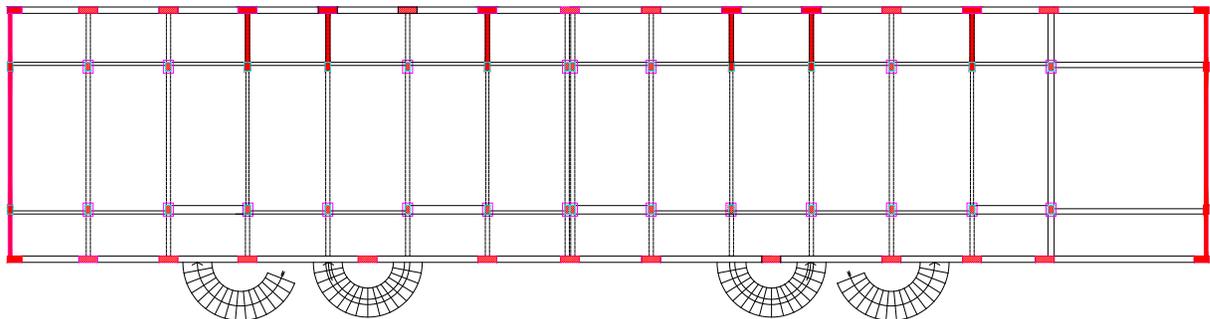
*Planta del pabellón donde se muestran las 2 placas largas en los extremos así como las 6 placas en forma de T en los tramos interiores (en rojo).*

Como se decidió que los trabajos eran urgentes y que no se debería esperar el fin de clases, se estudió otra solución que permita realizar trabajos de reforzamiento y paralelamente continuar con el dictado de clases en el segundo y tercer piso. Se consideró entonces la colocación de 6 placas cortas en forma de T en los mismos ejes donde se consideraron las placas originales, pero ubicadas solamente en el espacio del volado posterior, donde actualmente se tiene el volado que sirve de parasol, de tal modo de no afectar a las aulas propiamente dichas. Sin embargo se comprobó que adicionalmente a estas placas de menor longitud, eran necesarias al menos las dos extremas, en el espacio donde sí se tienen aulas, ya que los momentos de volteo en la base en las placas cortas, eran excesivos en relación a la carga axial de ellas.

Las placas de los extremos se consideraron de longitud de todo el ancho del pabellón (12.10 m) en el primer piso y se redujeron en 2.30 m en los pisos superiores debido al corredor de circulación que no podía ser interrumpido.

Finalmente se decidió agregar 2 placas adicionales en forma de T, ya no en la división de las aulas, sino en nuevos ejes, con el fin de disminuir los momentos en la base y tener zapatas mas pequeñas, conociendo que éstas no afectaban el funcionamiento de las aulas sino de la zona de las mochilas y maletas de los alumnos.

Esta nueva solución fue la definitiva y permite asegurar un buen comportamiento de la estructura, pues dada su longitud era necesario tener varias placas cortas distribuidas en el interior de la planta, de tal manera de no confiar solamente en las placas largas ubicadas hacia los extremos.

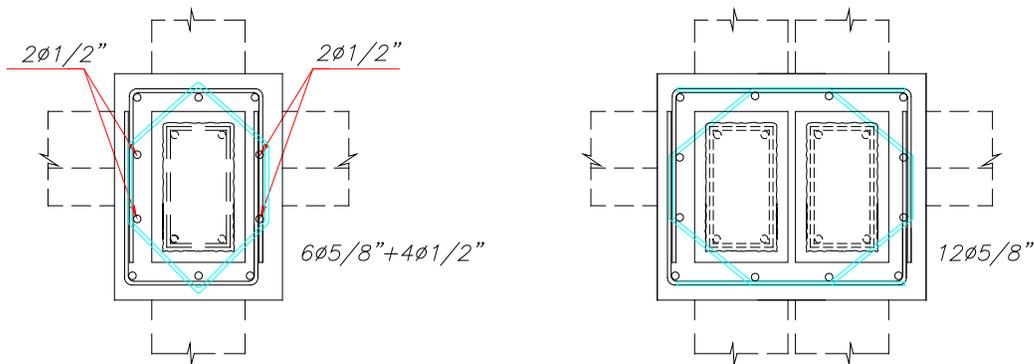
*Detalle de refuerzo de las columnas existentes mediante la construcción de una funda que envuelve a la columna existente. Además se muestra el caso de las columnas que formaban la junta entre los dos bloques y que ahora se integran en una sola columna.*

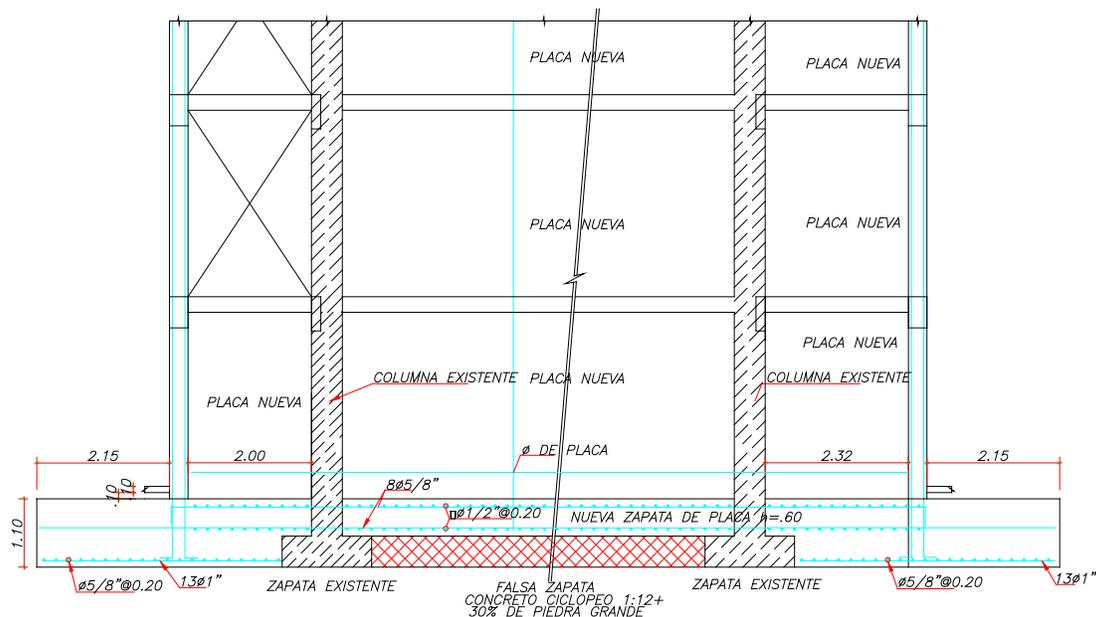
*Elevación de la placa extrema izquierda, se puede apreciar de los dos volados de 2.15 m hacia los extremos con un peralte de 1.10. Por otro lado se observa como las zapatas existentes viejas sirvieron como falsas zapata para la nueva*

Para las cimentaciones de las placas nuevas, evidentemente se requería de dimensiones en planta mucho mayores que las zapatas existentes, por lo que éstas se usaron como falsas zapatas, colocándose las nuevas, por encima de ellas.

En otros casos se tenía una nueva falsa zapata alrededor de las zapatas existentes y luego encima de ambas se colocaba la nueva zapata.

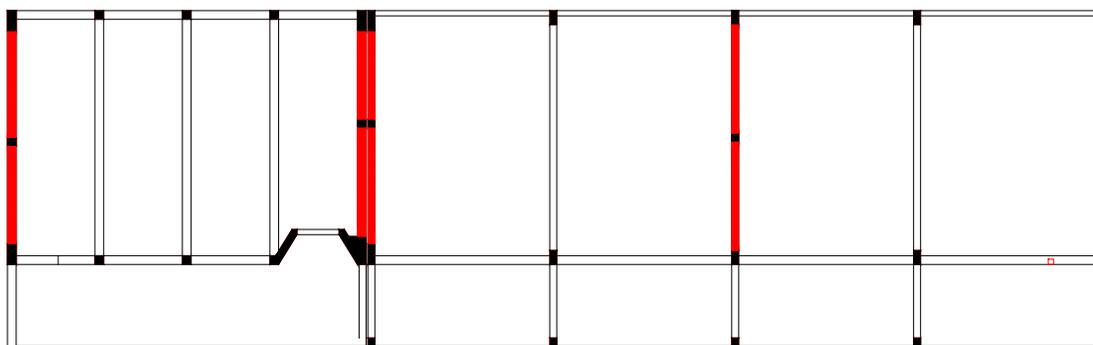
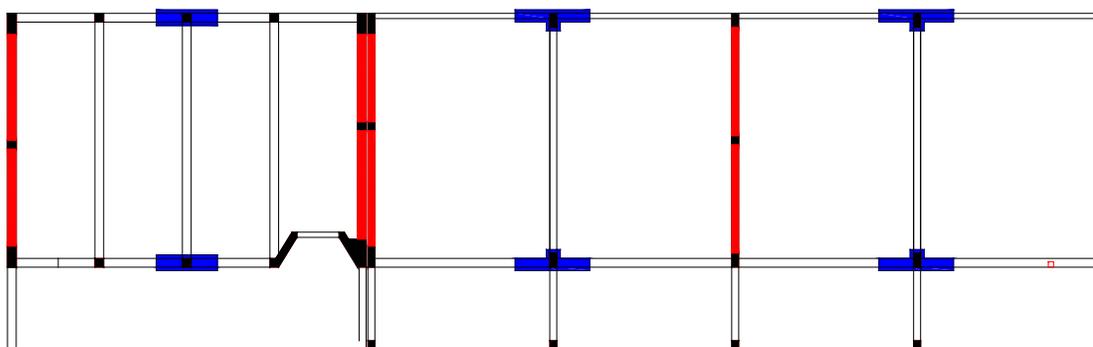
Luego del estudio realizado se consideró que era necesario reforzar uno de los pabellones de aulas de secundaria, dado que estaba construido en base a pórticos de concreto armado prefabricados, con muy poca rigidez lateral en la dirección longitudinal o paralela a las fachadas.

*Cambio en la estructuración del pabellón en base al enfundamiento de las columnas existente por nuevas placas en forma de T*

Se decidió efectuar un reforzamiento que aumente considerablemente la rigidez lateral en la dirección longitudinal, colocando una envoltura o funda a las columnas con unas aletas hacia los costados, de manera tal que se forme una columna en forma de T. Como estos nuevos elementos iban a tomar prácticamente todo el cortante sísmico, con su respectivo momento, fue necesario agrandar la cimentación, lo cual fue aprovechado para considerar que ésta tenga capacidad, al igual que las nuevas placas, para soportar un futuro tercer piso

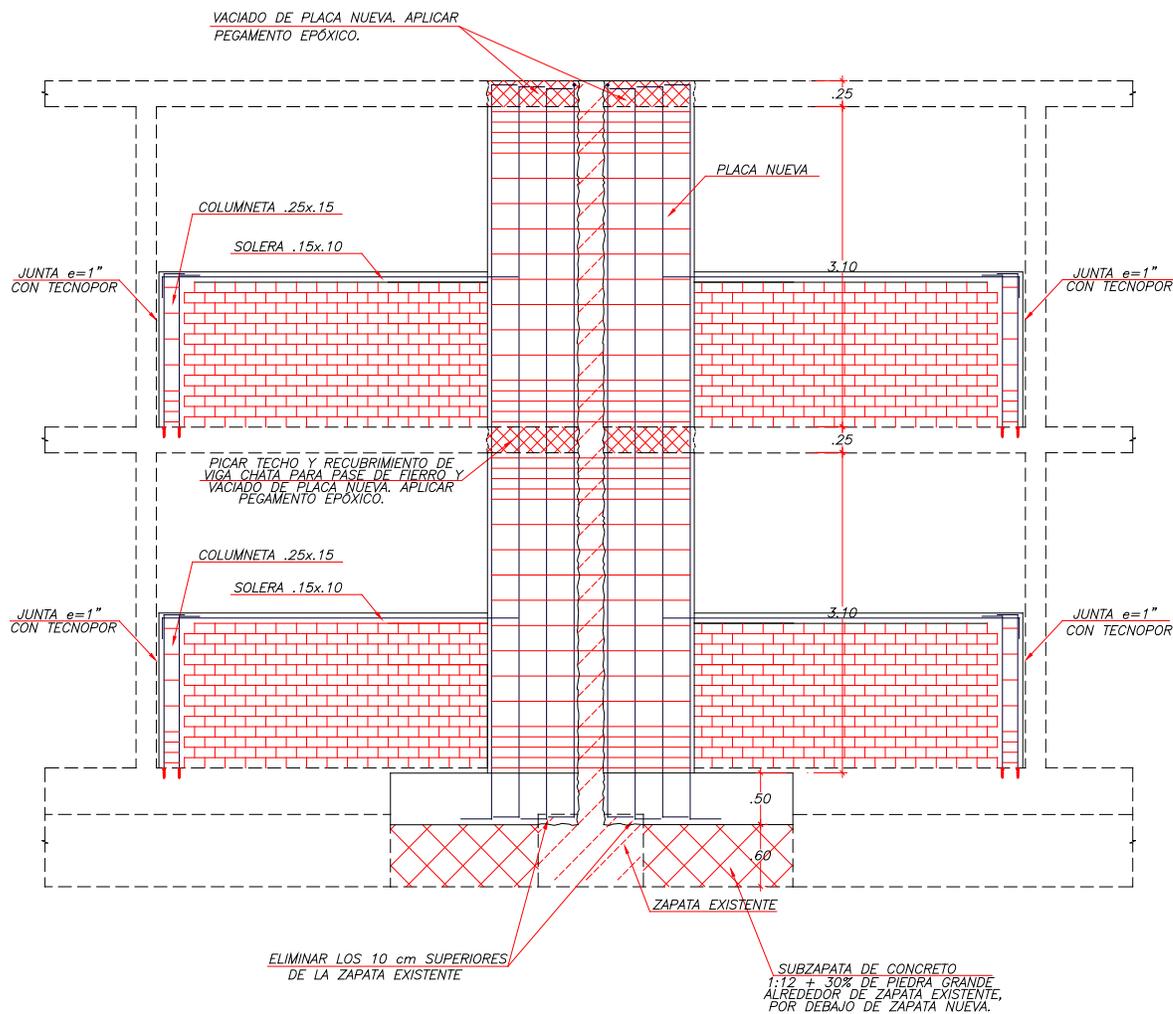
*Elevación de la placa típica de reforzamiento que envuelve la columna exist. Se aprecia además la nueva cimentación considerablemente mayor a la existente que fue usada como parte de la sub-zapta para zapata nueva*
