“ESTABILIZACION DEL TALUD DE LA COSTA VERDE  
EN LA ZONA DEL DISTRITO DE MAGDALENA”

TESIS PARA OPTAR POR EL TITULO DE

Javier Díaz Venero

2008

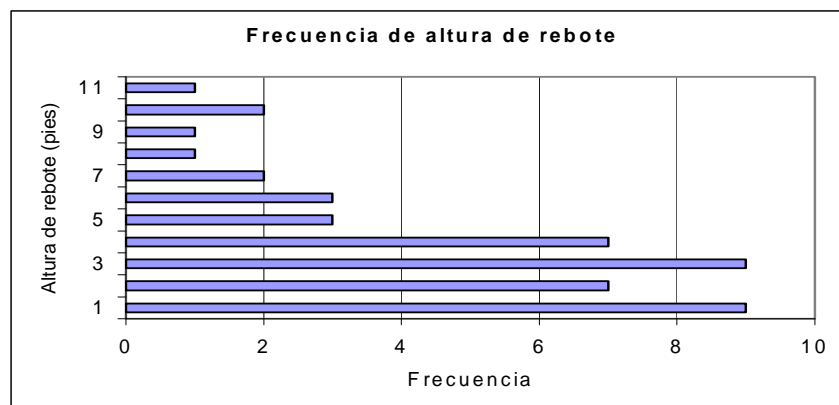
**Gráfico 5.08:** Frecuencia de Rebotes según simulación

La distribución de la posición final de los cantos rodados en los ensayos, es similar a la obtenida en campo, por ejemplo, para rugosidad R: 0.50, Ct: 0.8 y Cn: 0.3, se tiene que:

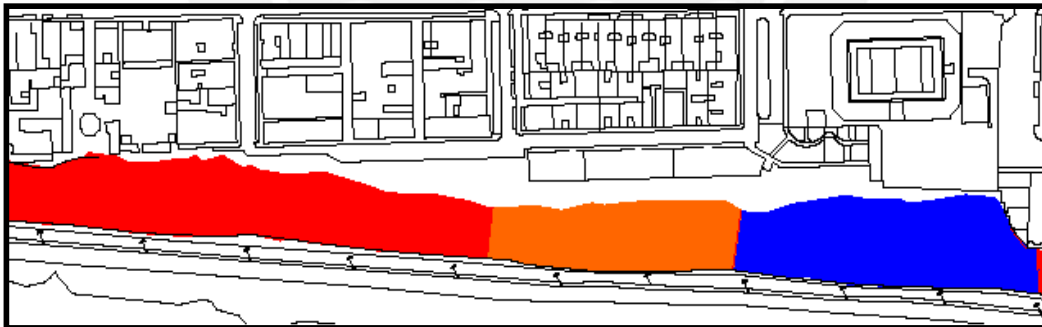
**Gráfica 6.01** Zonificación geológica-geotécnica de los acantilados en términos de riesgo.

En el trabajo de Cañari (2001) podemos apreciar una zonificación geológica-geotécnica de los acantilados en términos de riesgo. Según ésta, el tramo tiene un gran sector catalogado como de riesgo muy elevado o crítico (rojo), y en menor proporción, zonas de riesgo medio (azul) y riesgo elevado (naranja).

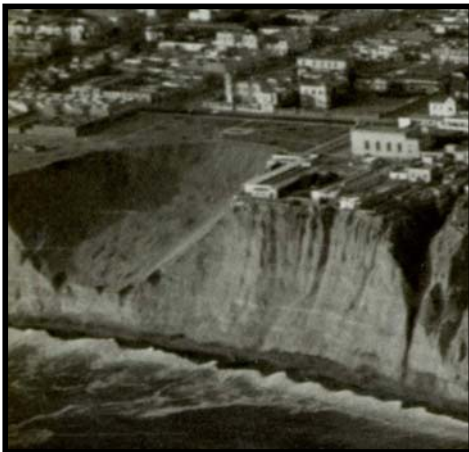
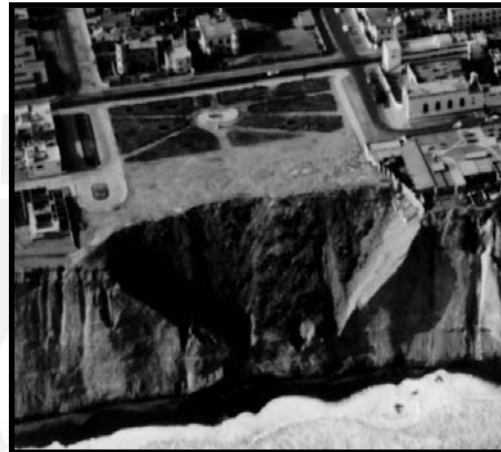
El relleno ubicado entre P 0+030 y P 0+150 se encuentra en lo que fuera un gran forado en forma del cuña del talud (Fotos 6.05-6.07). La forma atípica de esta no permite definir su procedencia, lo que si puede verificar es su progresivo relleno a lo largo de los años (ver anexo del corrimiento de borde de los taludes) hasta la altura del acantilado natural.

La degradación del material que constituye el relleno, las presiones a las que está sometida y la falta de confinamiento generaron el agrietamiento en estructuras y el pavimento ubicados en la zona superior del talud.

**Fotos 6.05 y 6.06** Evolución del relleno, tomadas por Sogreah (1959) a la izquierda y SAN (1964) a la derecha

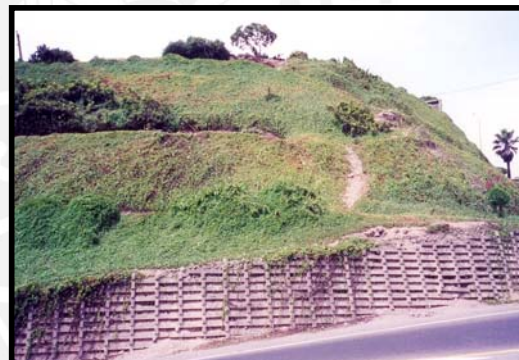
**Foto 7.06** Cribwalls de San Isidro.

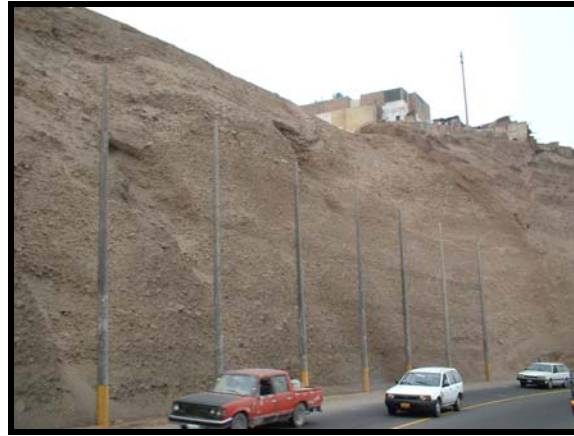
- Finalmente, a mediados del año 2003, se colocaron postes con mallas hexagonales de doble torsión para controlar la caída de cantos rodados en el acceso vial de la Av. Brasil a la Costa Verde. Nótese que la altura de los postes es mayor a 8 m. para unos taludes con casi la mitad de altura que la del tramo de estudio (**Foto 7.07**).

**Foto 7.07** Colocación de postes en la Costa Verde.
