FACULTAD DE CIENCIAS Y INGENIERIA

**Metodología de Evaluación Visual Rápida para Determinar la
Vulnerabilidad Sísmica en las Iglesias Coloniales: Aplicaciones en
Cusco, Perú**

TEMA DE TESIS PARA OPTAR EL TÍTULO DE INGENIERO CIVIL

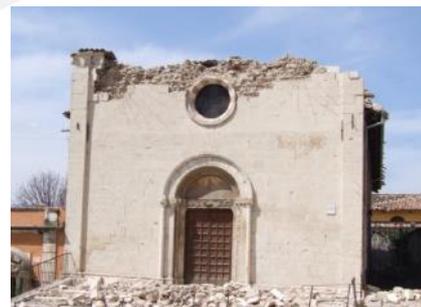
Figura 1.1: Mecanismos predefinidos según terremotos ocurridos: (a) Rotación de la torre en la Iglesia S. Vittoria – Gualtieri (RE) (MODELLO A-DC, 2011); (b) Reversión del tímpano en la Iglesia de San Vito – L'Aquila (MODELLO A-DC, 2011)

En general, las iglesias presentan una geometría muy compleja constituida por elementos como arcos, torres, cúpulas, entre otros. Además, las propiedades mecánicas de los mismos presentan un comportamiento anisótropo de difícil caracterización. El MODELLO A-DC (2011) sugiere una serie de mecanismos predefinidos para iglesias de mampostaría como resultado de terremotos pasados, ver Figura 1.1.

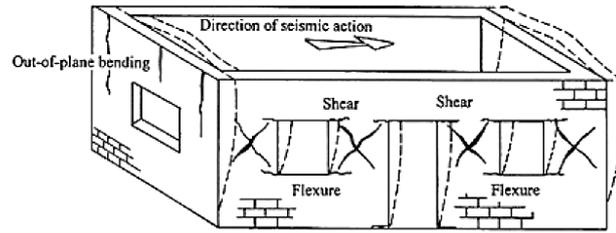
Figura 2.1: Daño típico de una edificación (NIKER, 2010)

La conexión entre los elementos estructurales, o macro elementos que son elementos que exhiben independencia sísmica, presentan una característica significativa en la respuesta de la estructura frente a los terremotos. La falta de capacidad de la transmisión de las cargas origina la inestabilidad in situ de los elementos, en lugar de una respuesta global de la edificación, Moreira (2015). Tal como ha sido expuesto anteriormente, la vulnerabilidad sísmica puede analizarse a partir del estudio de los macro elementos. Esos macro elementos pueden ser afectados por la aceleración sísmica de forma paralela o perpendicular. Para cada macro elemento existe un mecanismo de colapso asociado a la dirección de la fuerza. Valluzzi, et al (2004) hace la distinción entre el mecanismo en el plano y afuera del plano, y caracteriza como paralelo la acción sísmica dentro del plano y como perpendicular la acción sísmica fuera del plano. Igualmente, concluye que la rotación es la acción más probable en lo que se refiere a los mecanismos fuera del plano, ver Figura 2.1.

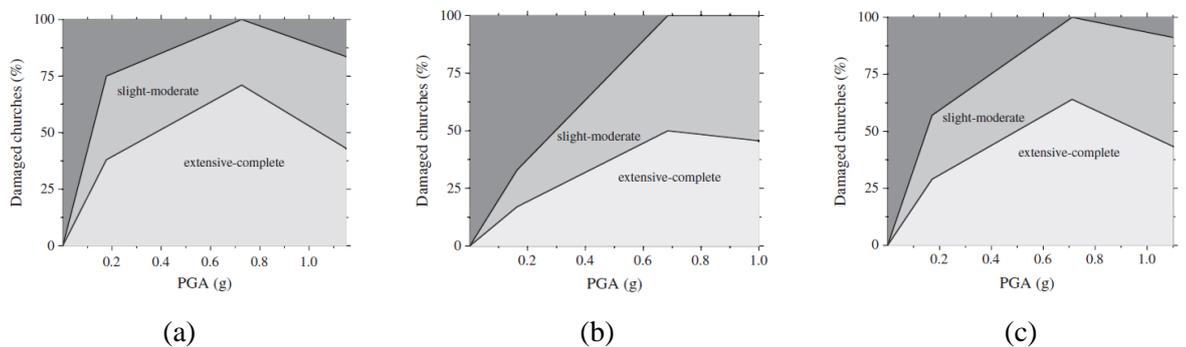
Figura 2.2: Representación empírica de la fragilidad (a) Iglesias de piedra; (b) iglesias de ladrillo de arcilla; (c) iglesias en general (Lourenço et al., 2013)

Lourenço, et al (2013) también nos presentó las curvas de fragilidad que consisten en la estimación del daño en función de la aceleración máxima del suelo, PGA (peak ground acceleration), ver Figura 2.2. Por otro lado, Asteris, et al (2014), señala que para la construcción de las curvas de fragilidad es necesario contar con información sobre la capacidad estructural y sobre el peligro sísmico. En consecuencia, la consideración de factores inciertos implica que el análisis no sea determinístico.

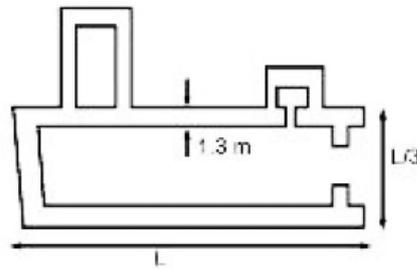
Figura 2 6: Planta típica de edificaciones Religiosas en Perú (NIKER, 2010)

también la planta típica de construcciones en adobe. De las mencionadas, la más relevante para este trabajo es la referente a edificaciones religiosas en Perú, tal como se muestra a continuación, ver Figura 2 6.+

El manual refiere también que las construcciones Coloniales en América Latina no presentan simplicidad en planta y elevación debido a influencias europeas, influencia de las típicas construcciones de ladrillos. El mismo manual establece que una aceleración pico de 0.1g a 0.2g es la aceleración necesaria para que las edificaciones de adobe sufran daño, en caso de no ser reforzadas. Esta conclusión surgió a raíz de la destrucción ocasionada por el terremoto de Northridge en 1994.

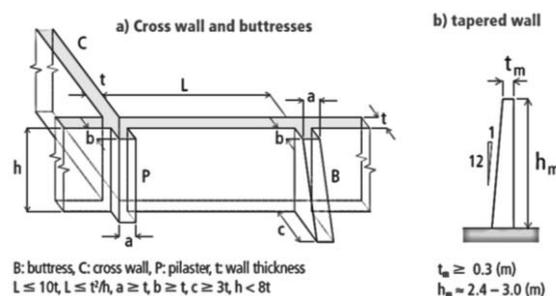
Figura 2.7: Recomendaciones para la construcción de las paredes (UNESCO, Guidelines For Earthquake Resistant Non-Engineered Construction; 2013)

En la medida en que las construcciones en adobe todavía son utilizadas, algunos manuales desarrollaron una serie de recomendaciones con el objetivo de mejorar el desempeño estructural frente a un terremoto. UNESCO, Guidelines For Earthquake Resistant Non-Engineered Construction (2013) nos presenta diez recomendaciones para paredes, las cuales se puede observar en la Figura 2.7.

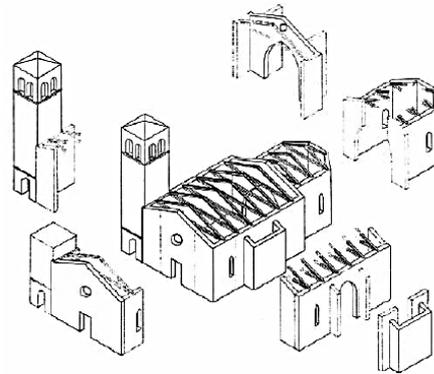
Figura 2.10: Separación de la Iglesia por Macro Elementos (Modelo A-DC, 2011)

El Modelo A-DC (2011) es un manual destinado y desarrollado únicamente para iglesias y consiste en una metodología que es aplicada post-terremoto. Este modelo se divide en dos partes. La primera parte está compuesta por trece puntos en los que consta la ilustración y la información de carácter general de la edificación. La segunda parte cuenta con catorce subsecciones referentes al estado de mantenimiento, el registro de las inspecciones anteriores, entre otros. En esta segunda parte de la evaluación, uno de los puntos está destinado al daño sísmico. En esa subsección se presenta los veintiocho diagramas de mecanismos de colapso y fotografías respectivas a diferentes tipos de daño, con el objetivo de obtener un mejor conocimiento de los mecanismos de colapso. Los veintiocho mecanismos están subdivididos en diferentes partes de las iglesias, como demostramos en la Figura 2.10.

- 4 mecanismos relativos a la fachada;
- 5 mecanismos relativos a la nave central;
- 3 mecanismos relativos al transepto;
- 1 mecanismo relacionado al arco triunfal;
- 2 mecanismos relacionados a la cúpula;
- 3 mecanismos relacionados al ábside;
- 3 mecanismos relacionados con la cobertura;
- 4 mecanismos relacionados con la capilla y asociados;
- 3 mecanismos relacionados con las torres;

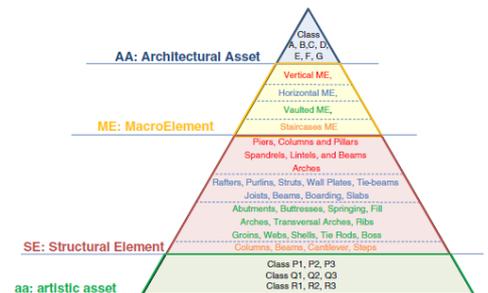
Figura 2.11: Jerarquía de la metodología LOG-IDEAH (Novelli & D'Ayala; 2014)

Otra metodología que tiene las mismas bases es desarrollada por Novelli & D'Ayala (2014), que consiste en crear una herramienta de estudio de daño post-terremoto para edificaciones históricas. La herramienta interpreta el daño sufrido y la evaluación se basa en una jerarquía, LOG-IDEAH: "Logic trees for Identification of Damage due to Earthquakes for Architectural Heritage", ver Figura 2.11. En la cima, se ubican los asentamientos arquitectónicos, seguidos por los macro-elementos, los elementos estructurales y, por último, el asentamiento artístico.

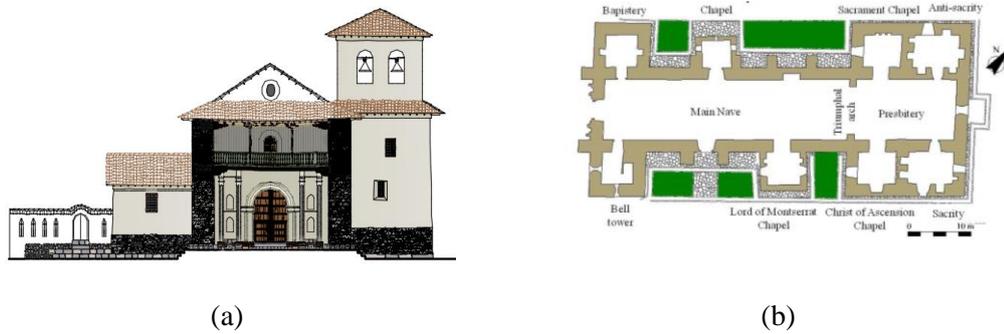
Figura 2.16: Iglesia San Pedro Apóstol, Planas Arquitectónicas (a) Plano Frontal; (b) Planta

El material utilizado para los muros de mampostería fue el adobe y presenta un sobrecimiento en piedra con una altura de 1.6 metros. La iglesia presenta una forma en planta de Cruz Latina con un total de 7 Capillas y 1 Torre. La nave principal tiene una longitud de 13.30 metros y un ancho de alrededor de 61.48 metros. Los muros presentan un ancho constante de 1.90, ver Figura 2.16.

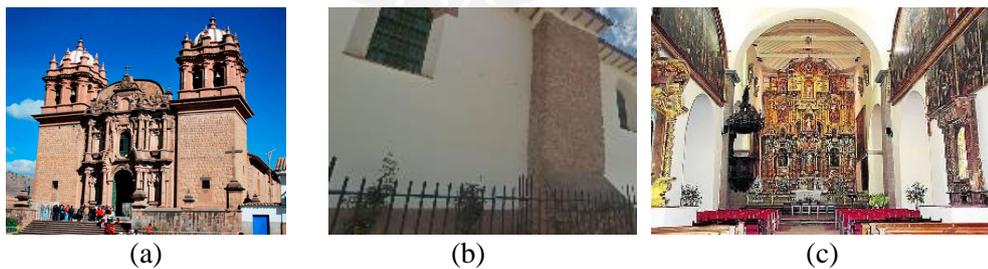
Figura 2.17: Iglesia San Sebastián (a) Fachada Frontal; (b) Vista Lateral; (c) Vista Interior

Esta Iglesia presenta una forma basilical, constituida por tres naves. Como es posible observar en la Figura 2.17 (a) presenta dos torres de planta cuadrada, ver Figura 2.18 y el material dominante es el adobe, siendo la fachada construida en piedra.

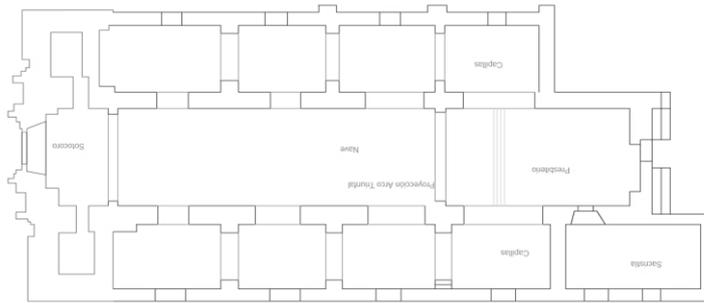
Figura 2.18: Forma en Planta, Iglesia de San Sebastián

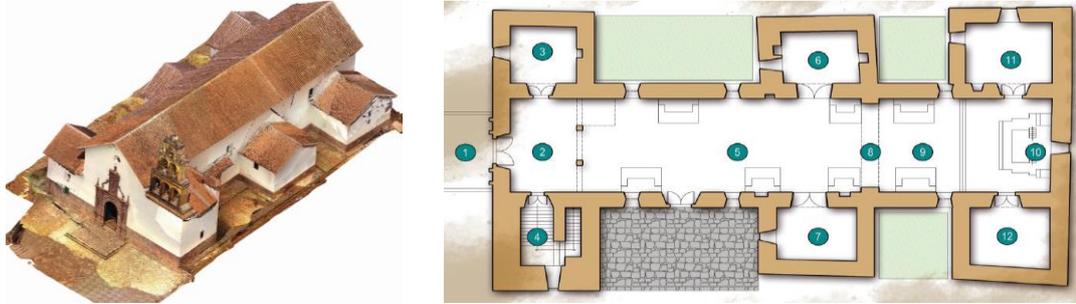
Figura 2.20: Iglesia San Juan Bautista (a) Vista Panorámica (Laboratorio de Investigación Engineering and Heritage, PUCP); (b) Planta

Huaranga (2017) caracterizó la iglesia como rectangular. A su vez, esta iglesia posee 6 capillas, es decir, 3 capillas situadas en los muros longitudinales simétricamente, ver Figura 2.20. El material dominante es adobe, pero presenta un sobrecimiento alrededor de la misma. Como podemos observar, esta Iglesia, presenta una espadaña con una

altura de alrededor de 11m y un espesor de 2m. La Iglesia cuenta con pinturas murales y cuadros que retratan lo mejor de la unión del arte indígena y el arte colonial.

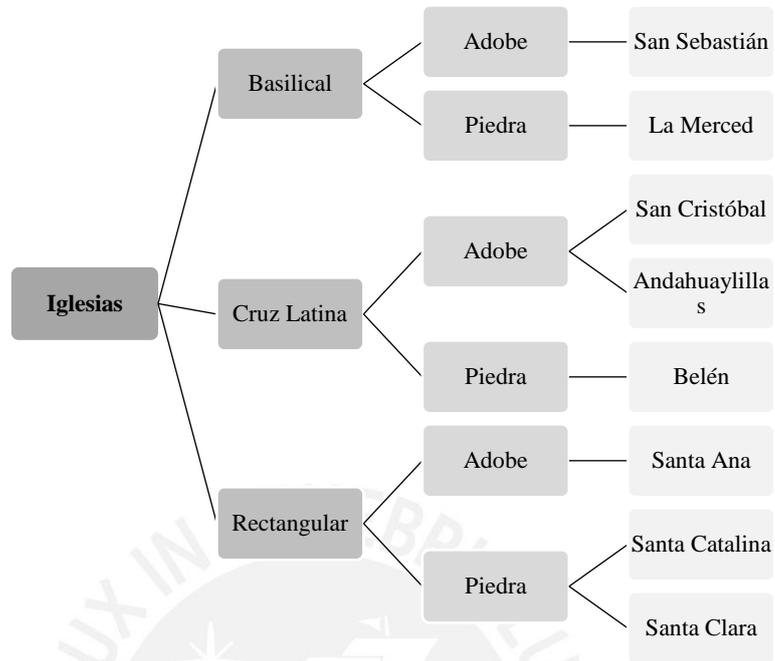
Las iglesias Coloniales objeto de estudio, pueden ser caracterizadas según su tipología. Las tipologías son realizadas en base a dos parámetros que influyen directamente en el sistema resistente, como el material y la forma en planta. En la Figura 3.1 podemos observar una representación de las tipologías posibles y algunas de las iglesias correspondientes. Huaranga (2017)

Figura 3.1 Demostración de las tipologías presentes (Huaranga, 2017)

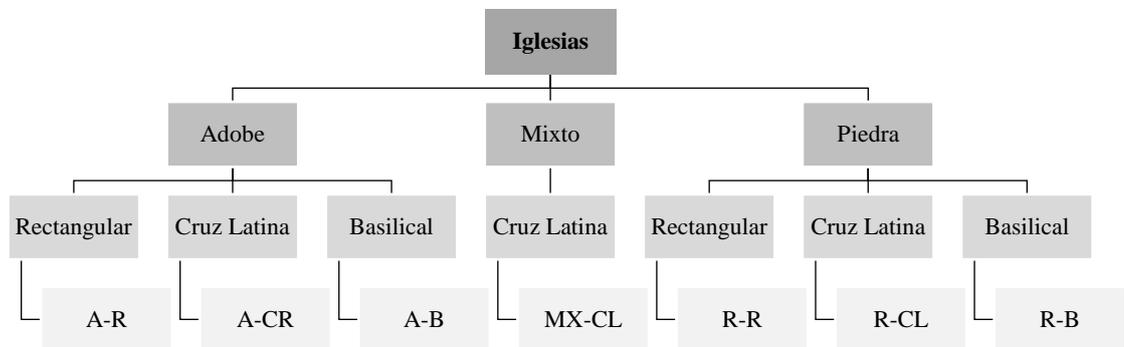
Para la diferenciación de las tipologías, la autora empezó por la clasificación del material. Así, usa A para adobe, Mx para mixto (cuando la iglesia presenta un porcentaje aproximado en altura de los dos materiales) y R para piedra. Una vez caracterizado el material, prosigue la clasificación de la geometría en planta con las siglas R para Rectangular, CL para Cruz Latina y B para Basilical, ver Figura 3.2.

Figura 3.2: Caracterización de las Tipologías

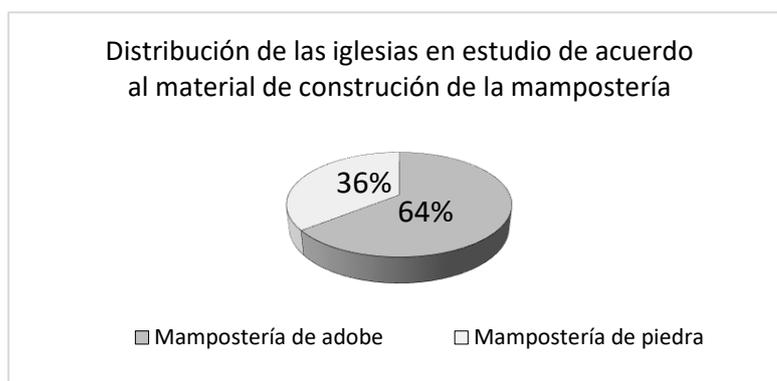
A partir de la información presentada en la Tabla 3.4, se muestra un gráfico ilustrativo de la cantidad de iglesias en estudio de acuerdo con el material predominante en su construcción. En consecuencia, podemos observar que 64% de las edificaciones son de adobe y el 36% restante son de piedra, Figura 3.3.

Figura 3.3: Distribución de las iglesias en estudio de acuerdo al material de construcción de la mampostería (Huaranga, 2017)

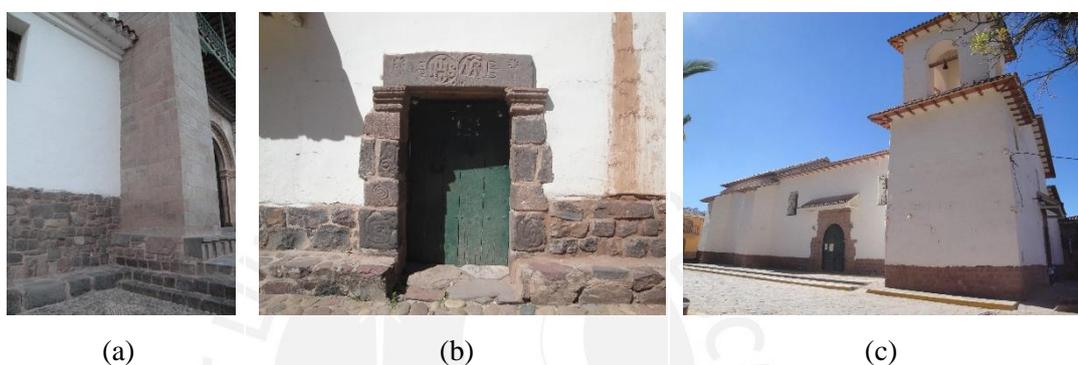
Como ya fue mencionado, en las iglesias de adobe es de gran importancia mencionar los pormenores del sobrecimiento, Figura 3.4. Es decir, la conexión entre la piedra proveniente de las fundaciones y el adobe. Este sobrecimiento influye en la caracterización de las paredes en altura, al tener en cuenta los cambios de propiedades mecánicas de los materiales. Una unión insuficiente de los materiales puede hacer de ese punto de conexión un punto crítico que desencadene el volteo de la pared. De igual forma, este cambio de material influye en la altura efectiva de la edificación.

Figura 3.4: Demostración de la separación de los materiales; (a) Iglesia Andahuaylillas; (b) Iglesia Canincunca; (c) Iglesia Lucre

A partir de lo anterior, podemos concluir que la altura del sobrecimiento no es significativa o suficiente, es decir, por lo general la altura del sobrecimiento no supera los 2 metros. En consecuencia, solo se entiende como una variable de influencia en el desempeño estructural cuando la altura presenta una relación de alrededor de 30% de la altura total, como por ejemplo, la Iglesia de San Cristóbal que presenta un sobrecimiento de 3.5 m en los ejes de la cruz latina y 1.8 m en los demás ejes, ver Figura 3.5. El porcentaje fue asignado tomando en consideración la geometría y las alturas regulares de las iglesias.

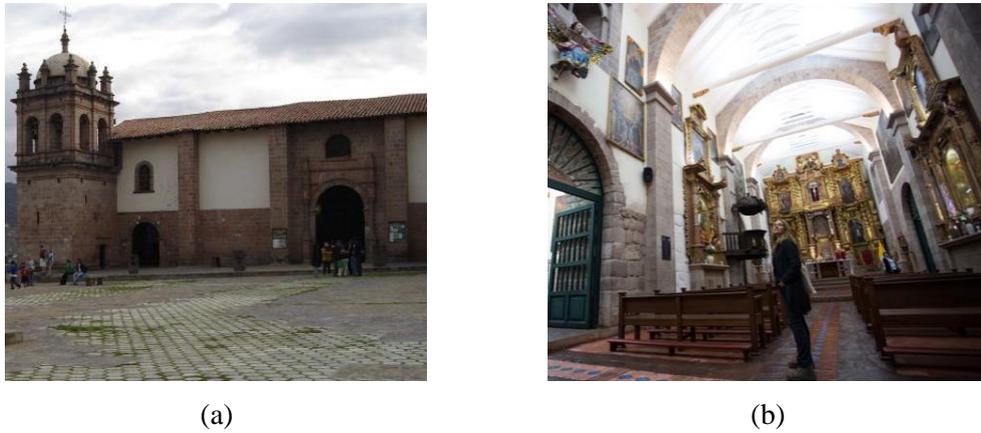
Figura 3.5: Demostración del sobrecimiento en la Iglesia de San Cristóbal (a) Exterior; (b) Interior

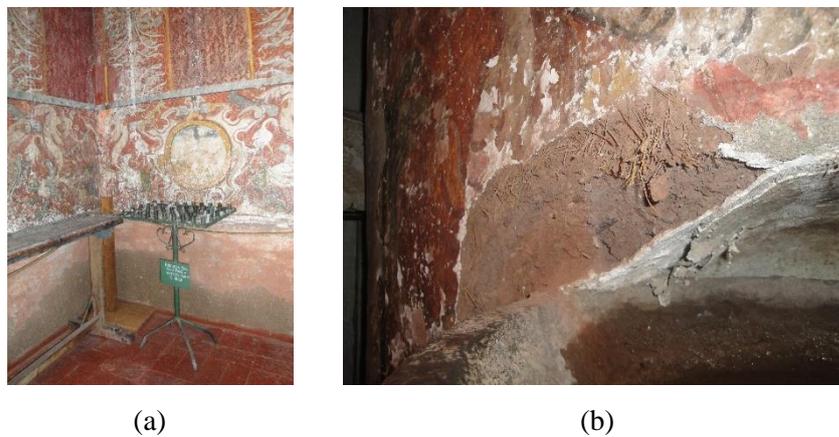
Las paredes de adobe tienen como característica ser paredes estructurales no monolíticas NIKER (2010), es decir, presentan una conexión perfecta. NIKER (2010), menciona que según CORPUS (2010a), la argamasa que representa la unión entre los bloques está constituida por tierra aglutinante y, en algunos casos, cal. En algunos casos es posible observar en los bloques la presencia de algunos agregados, tales como arena, grava, y palla, tal como se muestra en la Figura 3.6.

Figura 3.6: Demostración de palla presente en los bloques, en la Iglesia de Canincunca

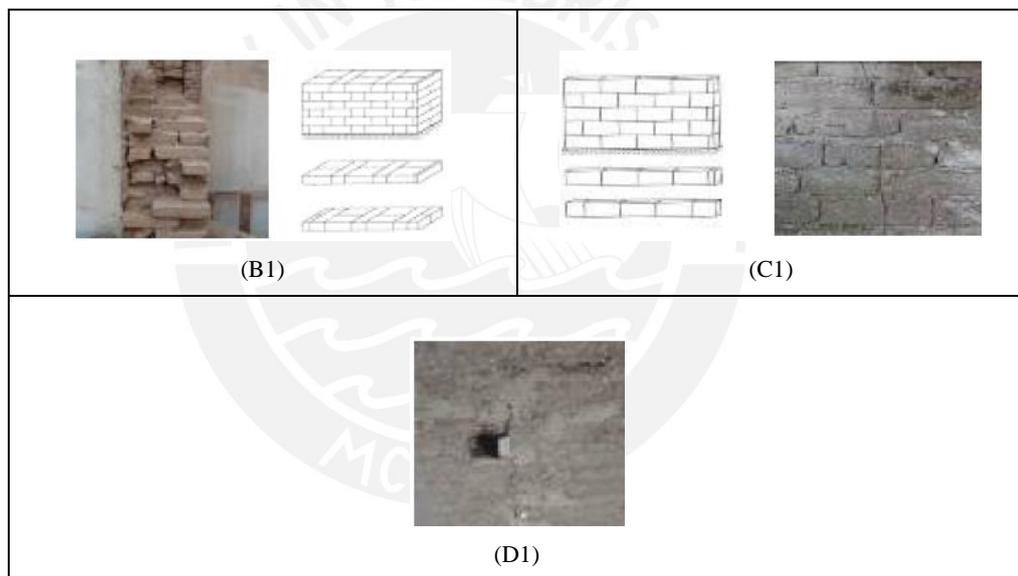
En este parámetro, la primera fase consiste en la identificación del tipo del material, sus características físicas y mecánicas. El adobe, es un material de difícil catalogación, por lo tanto, las categorías presentadas no exhiben un gran número de diferenciación, ver Figura 3.7 y Tabla 3.5.

Figura 3.7: Ejemplos de albañilería de Adobe para las categorías B, C y D (Vicente; 2008)

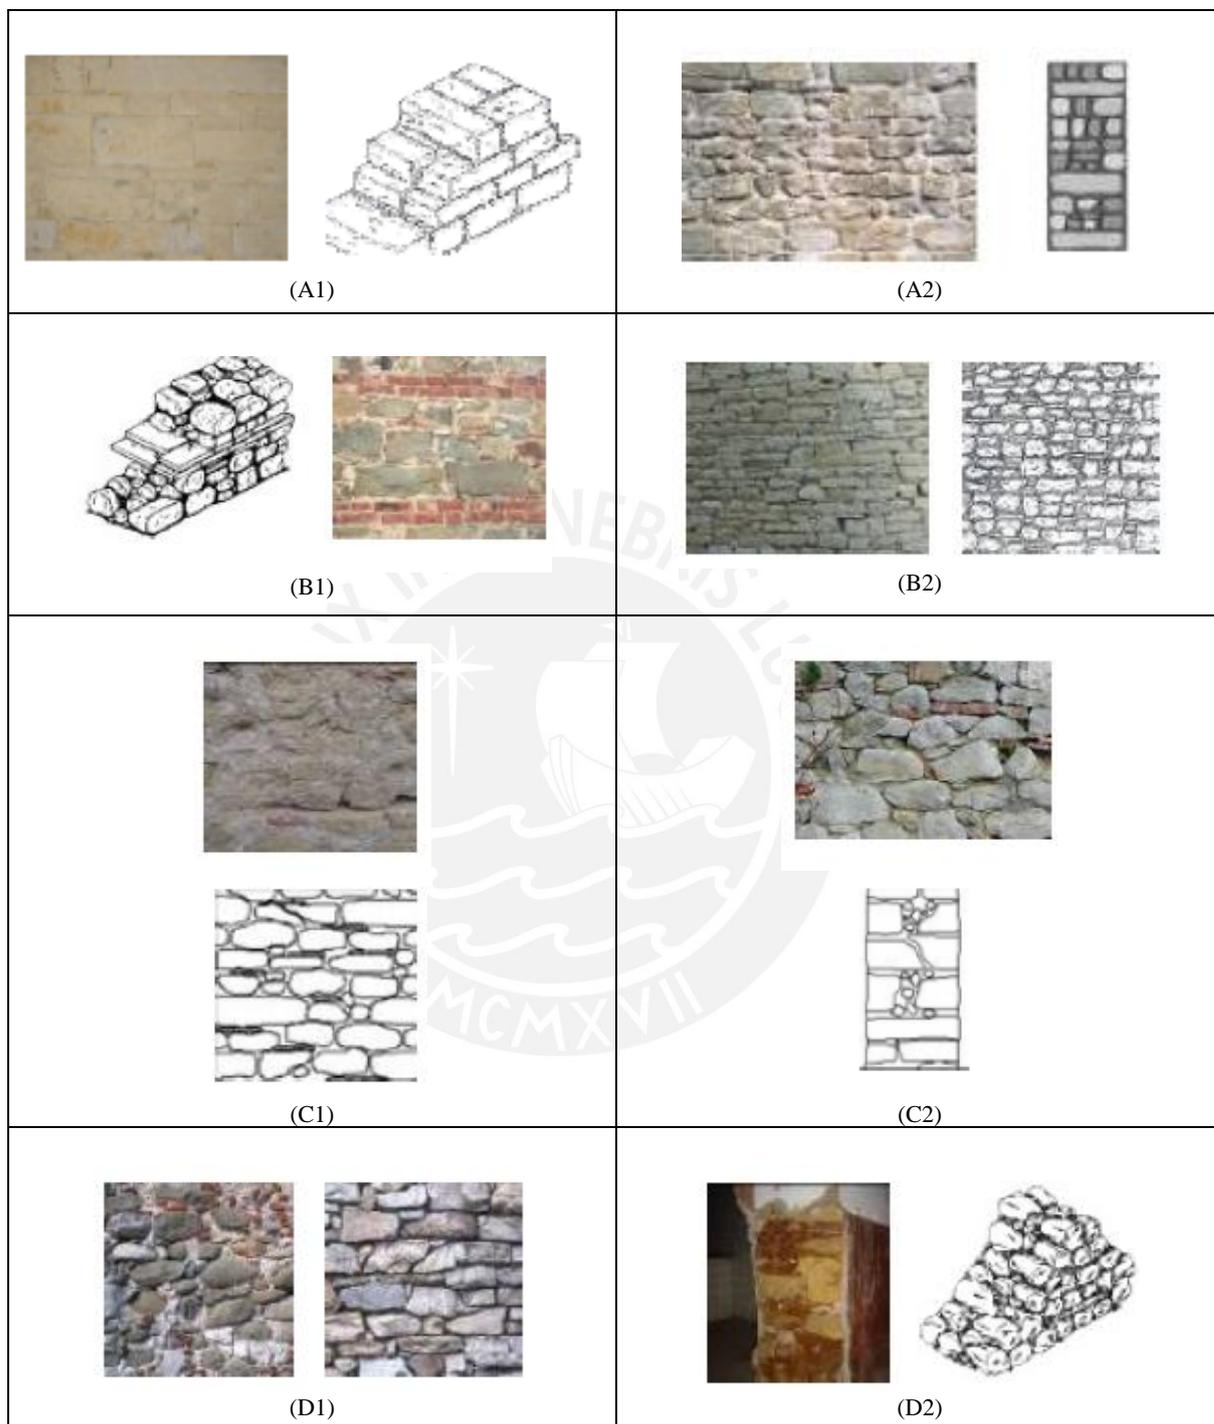
Por otro lado, Vicente (2008) presenta una catalogación detallada para las construcciones en piedra. De las categorías expuestas por el autor, algunas fueron descartadas una vez que no se encontraba ese tipo de construcción en el Cusco. Las demás tipologías se pueden observar en la Figura 3.8. En la Tabla 3.6 se encuentra la descripción de las categorías a aplicar en la evaluación de las Iglesias Coloniales con construcción piedra.

Figura 3.8: Ejemplos de albañilería de Piedra para las categorías A, B, C y D (Vicente; 2008)

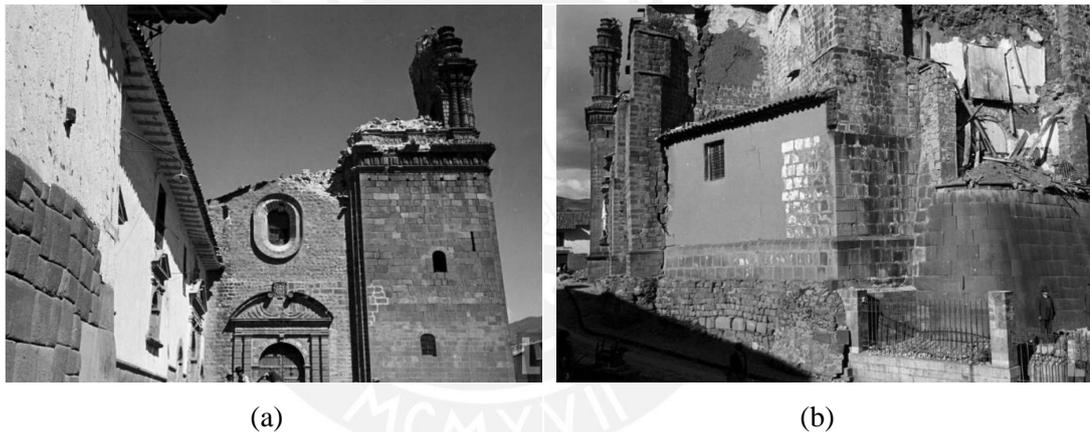
Según Vicente (2008) el año de construcción, las eventuales intervenciones sobre la iglesia y el estado de conservación, son factores que deberían ser tenidos en cuenta, pues constituyen factores de corrección. Las subdivisiones por año se basaron en dos marcos importantes para la ciudad de Cusco y, en especial, para las iglesias que sufrieron daños estructurales intensos. Esos marcos corresponden a dos grandes terremotos que ocurrieran en 1650 y en 1950. El hecho de que las iglesias ya hayan presenciado terremotos de grandes aceleraciones puede originar que el material ya haya sufrido cambios en su rango elástico; lo que ocasiona una variación de sus características iniciales y una disminución de su capacidad resistente. El templo de la Compañía es un ejemplo que demuestra daños estructurales muy agravados en este último terremoto, al igual que otras iglesias tal como podemos observar en la Figura 3.9.

Figura 3.9: Demostración de los daños causados por el terremoto de 1950 (a) Templo de San Domingo; (b) Compañía de Jesús

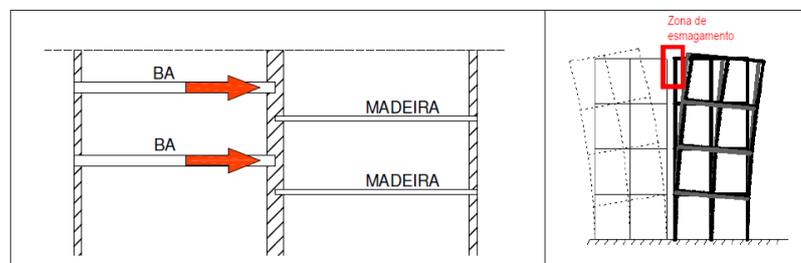
La interacción entre los edificios influencia su respuesta frente a una acción horizontal. Cuando los edificios se encuentran acostados puede originarse el efecto Pounding, ocasionando por el aplastamiento de las edificaciones en el punto donde ha sido impactadas, ver Figura 3.10. A su vez, cuando se encuentran aislados se comportan como una sola estructura, sin interferir sobre las demás.

Figura 3.10: Efecto Pounding (Vicente, 2008)

Según Vicente (2008), el efecto Pounding sobre la construcción de una edificación es grave cuando el desnivel en relación a las demás edificaciones supera los 0.50 m. En consecuencia, la formulación inicial propuesta por Vicente (2008) se modificó para adaptarse a la situación más favorable. Se consideró como el caso más favorable el de la edificación aislada, seguido por la edificación ubicada en el medio. Otros factores de influencia se pueden observar en la Figura 3.11, como por ejemplo si la edificación se encuentra en zonas de riesgo, como de taludes acostados de grandes pendientes. En caso de observación de situaciones irregulares del terreno que puedan dañar la iglesia a largo plazo, tal como se muestra en las imágenes de la Figura 3.11, se bajará una categoría, ver Tabla 3.8.

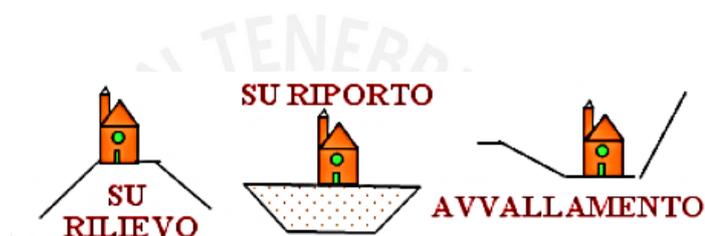
Figura 3.11: Desnivelado del terreno (MODELLO A-DC)

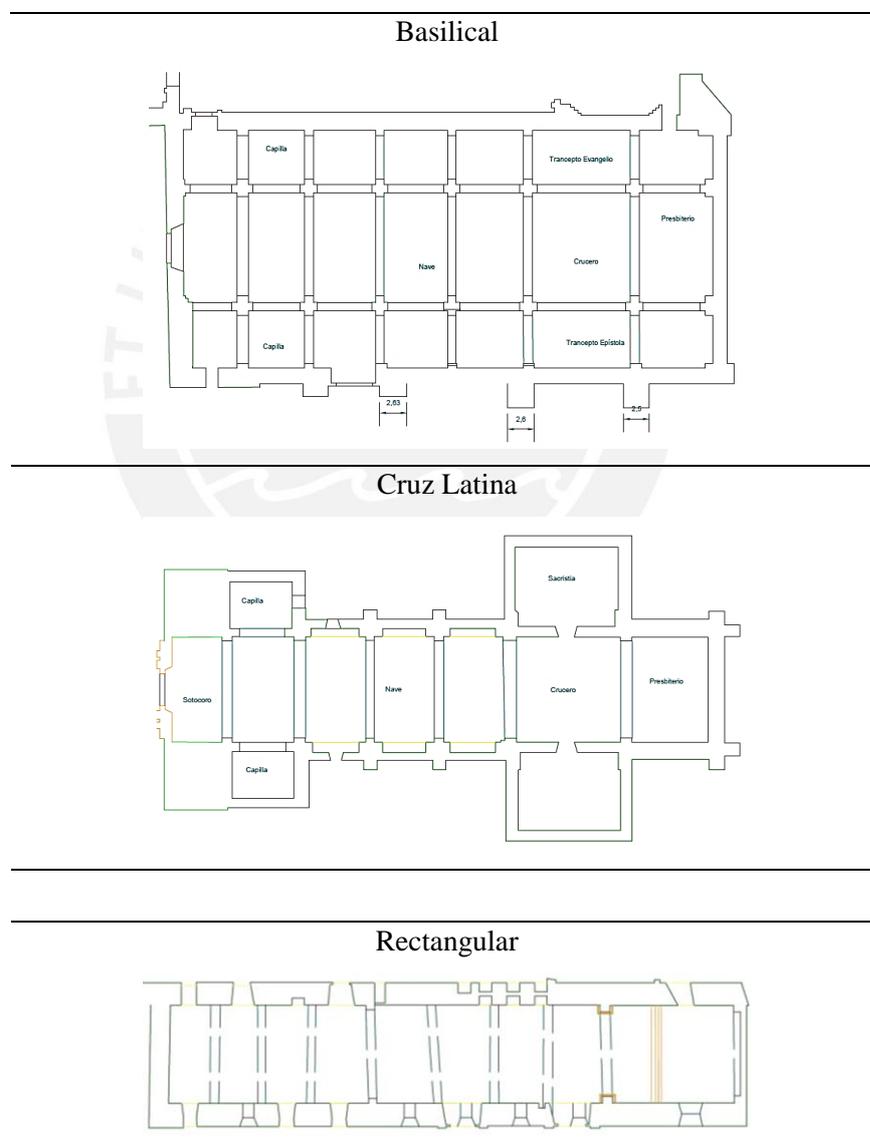
Vicente (2008) señala que el desempeño estructural, o incluso, la vulnerabilidad de una edificación, están condicionados por la disposición en planta de los elementos estructurales. Este parámetro consiste en un análisis expedito, es decir, con base en relaciones geométricas. Las iglesias, tal como ya ha sido mencionado, presentan tres principales formas en planta. La cruz latina, la basilical y la rectangular, ver Figura 3.12.

Figura 3.12: Geometrías en Planta típicas en las Iglesias Coloniales

Tal como fue representado en la Figura 3.12 en este parámetro solamente es considerada la estructura original, es decir, no se consideran los elementos secundarios como capillas que no posean una altura igual a la altura efectiva de la nave de la iglesia.

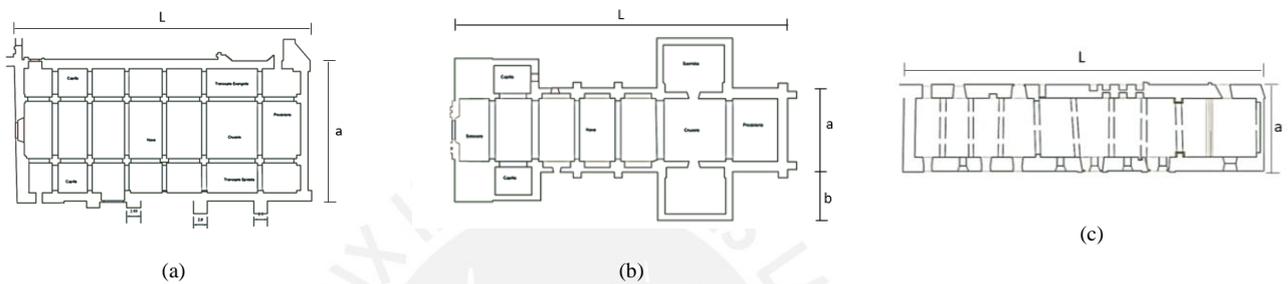
Vicente (2008) presenta seis relaciones geométricas basadas en criterios de simetría. De los parámetros presentados por el autor solo dos de ellos se encuadran en las tipologías en estudio, ver Figura 3.13, donde se relacionan según las ecuaciones (3.1) y (3.2).

Figura 3.13: Relación Geométrica para cada tipología. (a) Basílica; (b) Cruz Latina; (c) Rectangular;

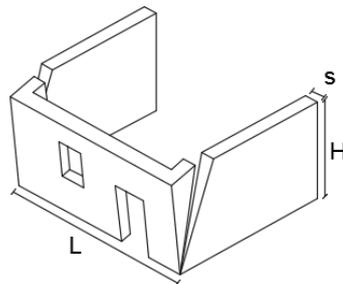
Para la albañilería de adobe los valores asignados se basaron en la Norma Técnica Peruana de Adobe E.080 (2017), capítulo 6, sección 6.6. El análisis se fundamenta en dos parámetros recomendados para la albañilería de adobe, a saber, la esbeltez vertical y la esbeltez horizontal, ver Figura 3.14. La esbeltez consiste en la relación de la altura con el espesor y el ancho longitudinal con el espesor, respectivamente, ver ecuación (3.4) y (3.5).

Figura 3.14: Representación de las variables de influencia en el parámetro P_6

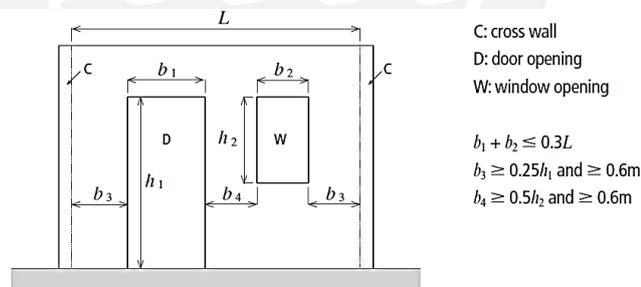
Lo mismo ha sido establecido para edificaciones en piedra, según UNESCO, Guidelines For Earthquake Resistant Non-Engineered Construction (2013), ver Figura 3.15.

- La suma de las aberturas ha de tener dimensiones inferiores a 0.3 del ancho total de la pared;
- La distancia entre la abertura al canto tiene que ser superior al 0.25 de la altura de la abertura de la mayor dimensión, y no debe superar los 0.6m.
- La distancia entre las aberturas tiene que ser superior a 0.5 de la altura de la abertura menor y no superior a 0.6m.

Figura 3.15: Representación de las recomendaciones para las aberturas en edificaciones de Piedra (UNESCO, Guidelines For Earthquake Resistant Non-Engineered Construction; 2013)

h_1 es la altura de mayor dimensión (Figura 3.15);

h_2 es la altura de menor dimensión (Figura 3.15);

L es el ancho de la pared (Figura 3.15);

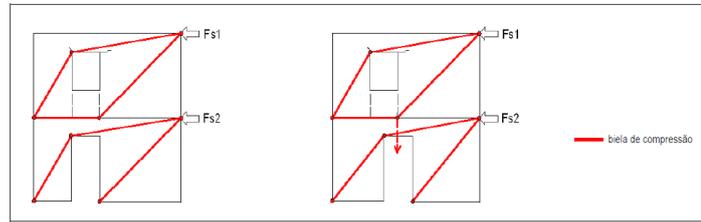
Vicente (2008) plantea que la desalineación vertical y horizontal influyen en los mecanismos de colapso fuera del plano cuando las estructuras se encuentran expuestas a una acción sísmica. El mismo autor señala que cuando expuestas a una aceleración, el efecto de desalineación de las aberturas se agrava, debido a la creación de cargas estáticas, tal como lo podemos observar en la Figura 3.16. Vicente (2008) también refiere que la desalineación es más grave cuando las aberturas se encuentran dispuestas irregularmente en plano vertical, en lugar de horizontal.

Figura 3.16: Efecto de desalineación de las aberturas (Vicente, 2008)

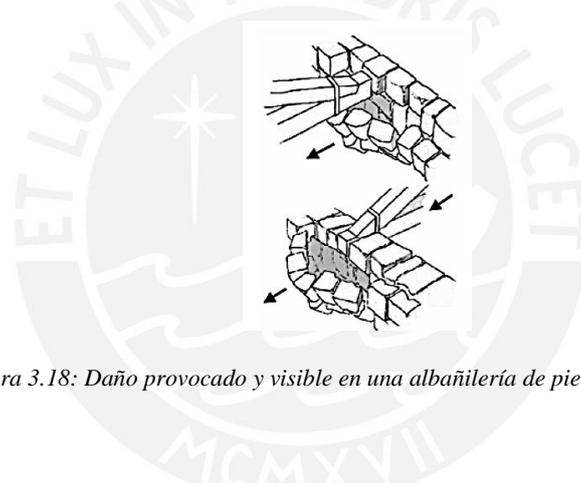
Según Vicente (2008) las deformaciones en la parte superior de las paredes se deben a la mala conexión entre los diafragmas y paredes, lo que impide la distribución continua de los esfuerzos. El mismo autor refiere que en situaciones de mala conexión se genera una falta de bloqueo de las paredes y esto aumenta su inestabilidad estructural. Figura 3.18

Figura 3.18: Daño provocado y visible en una albañilería de piedra (NIKER,2010)

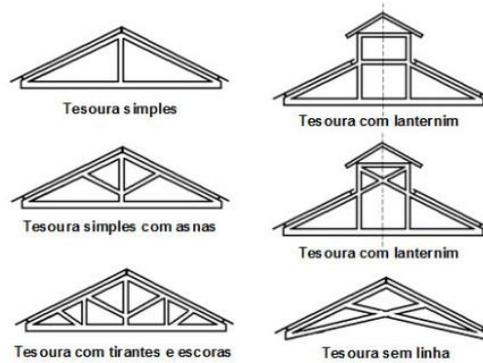
por la falla de las vigas. El mismo manual señala que el decaimiento ocurre debido a agentes ambientales o humedad. Las vigas de madera conforman la estructura tradicional de estos sistemas de apoyo tal como es mostrado en la Figura 3.19 y la Figura 3.20.

Figura 3.19: Ilustraciones típicas de techos en madera

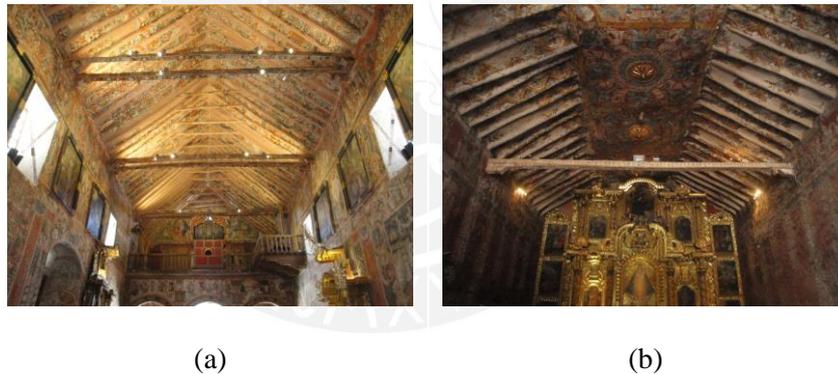
Figura 3.20: Representación del techo (a) Iglesia de Huaru; (b) Iglesia Canicunca

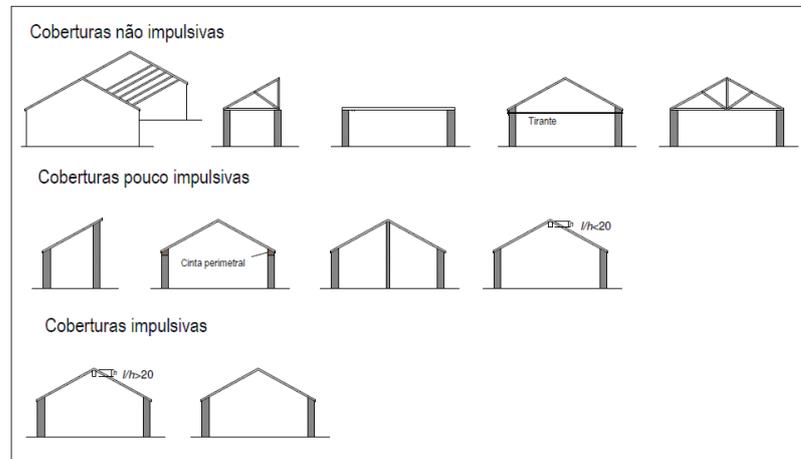
Vicente (2008) hace la distinción entre los diferentes tipos de cobertura según su impulsión. Así propone las categorías de no impulsivo, poco impulsivo e impulsivo, ver Figura 3.21. La caracterización de este parámetro será realizada según la catalogación del techo de acuerdo con su tipología estructural. Como ya ha sido mencionado, la presencia de cintas y tirantes es de gran importancia en las ligaciones, pues funciona como un factor correctivo del parámetro.

Figura 3.21: Caracterización tipológica de las coberturas (Vicente, 2008)

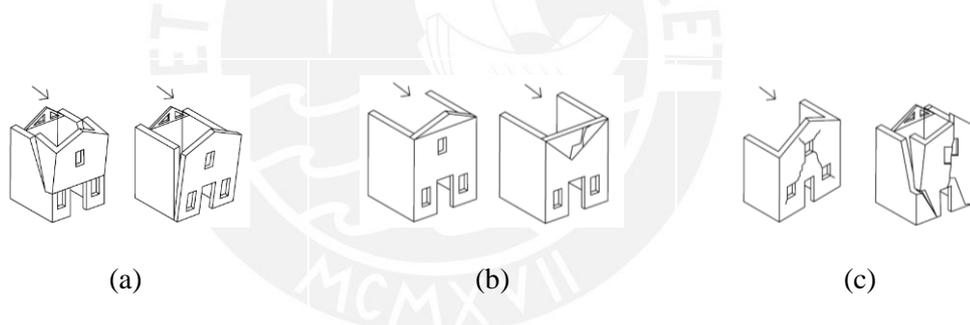
Este parámetro se debe al hecho de que la fachada pueda presentar tres mecanismos de colapso diferentes, ver Figura 3.22. El primer mecanismo se refiere al volteo de la fachada, Figura 3.22 (a). La vulnerabilidad de este mecanismo responde a la mala conexión entre la fachada y las paredes laterales y, también, a la ausencia de tirantes longitudinales. El segundo mecanismo se refiere al volteo del tímpano, donde la vulnerabilidad ocurre debido a la presencia de aberturas anchas que debilitan la estructura y, igualmente, a la mala conexión con la cobertura, ver Figura 3.22 (b). El tercer mecanismo asociado es el mecanismo de corte, el cual se puede desarrollar debido a aberturas anchas o al empuje del techo sobre las paredes laterales y, también, a la falta de vigas laterales, Figura 3.22(c). (Langomarsino y Podostá; 2004)

Figura 3.22: Mecanismos de colapso referente a los tres mecanismos de colapso; (a) volcamiento de la fachada; (b) volteo del tímpano; (c) mecanismo de corte (Langomarsino y Podostá; 2004)

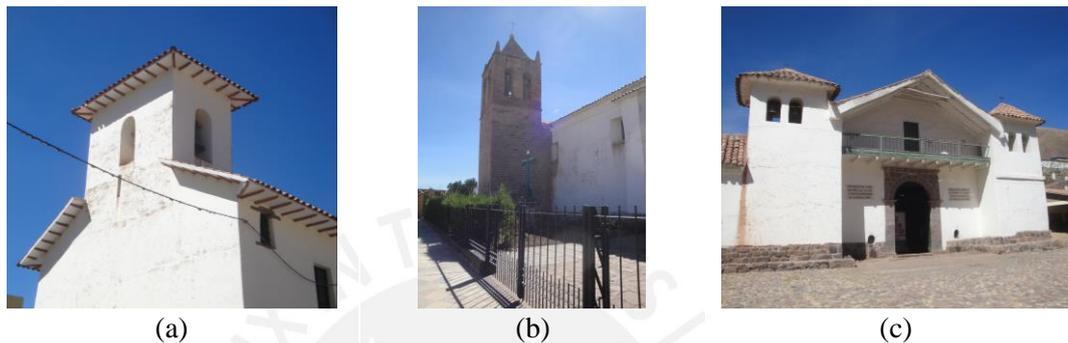
Las torres son elementos estructurales caracterizados según su esbeltez, Figura 3.24. Según el manual NIKER (2011), las torres son un macro elemento donde la relación geométrica y estructural, altura, es descrita como la dimensión predominante. Esta característica geométrica, determina la performance dinámica y el comportamiento de la edificación, Sepe et al (2008).

Figura 3.24: Demostración de los diferentes tipos de torres. (a) Iglesia de San Pedro; (b) Iglesia de San Pablo; (c) Iglesia de Canincunca

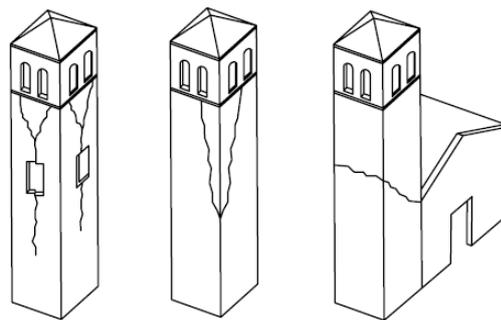
Este macro elemento es caracterizado según el daño aparente de grietas en los puntos de conexión con la iglesia, o grietas verticales por debajo de la campana. La vulnerabilidad se debe al limitado espesor de las paredes del campanario esbelto y al tipo de albañilería utilizada, la cual presenta bajas características mecánicas y mala conexión entre paredes, Lagomarsino & Podestá (2004), Figura 3.25.

Figura 3.25: Macro elemento del Campanario (Lagomarsino & Podestá; 2004)

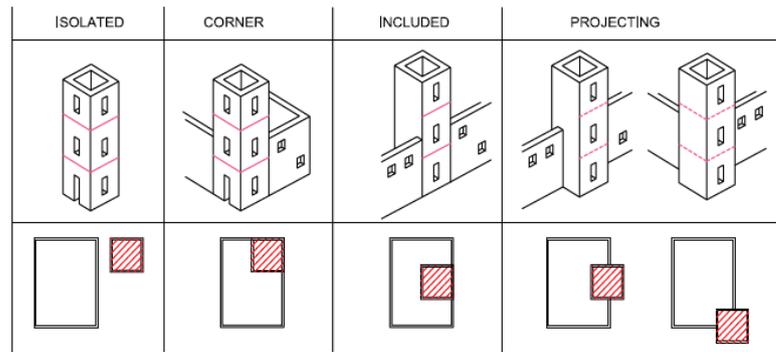
Sepe et al (2008) así como NIKER (2010) revelan la importancia de la posición de la torre en su comportamiento dinámico. Consideran que su posición está directamente relacionada con el daño que puede sufrir frente a un terremoto, Figura 3.26.

Figura 3.26: Posicionamiento de las Torres en el contexto urbano (Sepe, Vincenzo et al; 2008)

Podemos concluir, que el mejor escenario posible es la torre aislada, pues de esa forma puede moverse sola, sin ejercer un impacto sobre el resto de la estructura. Cuando está aislada, la torre asumirá directamente la Categoría A. Vicente (2008) para el caso particular de las torres, propone su evaluación según la relación de alturas, tal como se muestra en la Figura 3.27.

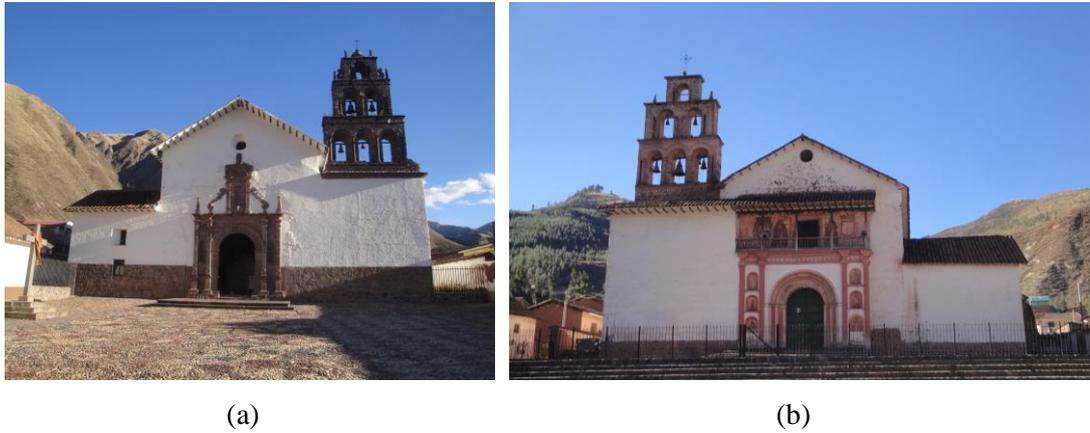
Las iglesias objeto de estudio presentan varios elementos que pueden tener funciones estructurales o no estructurales que, frente a un terremoto, pueden desarrollar mecanismos localizados de colapso. Entre estos elementos se encuentra la espadaña. La iglesia de San Juan Bautista de Huaro es un ejemplo de la presencia de una espadaña en piedra, ver Figura 3.28 (a). Al observar la espadaña podemos concluir que es un elemento independiente que se encuentra apoyado en un muro de adobe y que posee un peso elevado debido al material que contiene. Su espesor puede ser correspondiente con el del muro, lo que incrementa la estabilidad de la espadaña, pues se trata de muros anchos. La conexión presente entre el muro y la espadaña es prácticamente nula pues al estar superpuesta, la estabilidad es establecida por el peso propio del elemento.

Figura 3.28: Representación del Espadaño (a) Iglesia San Juan Bautista de Huaru; (b) Iglesia de Oropesa

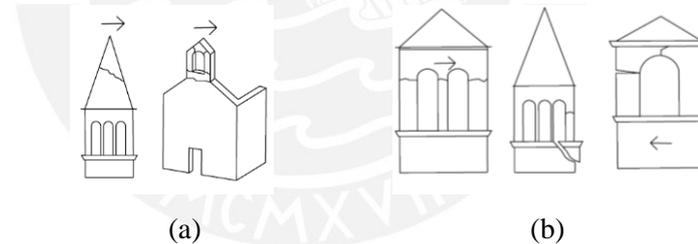
Lagomarsino & Podestá (2004) caracterizaron dos mecanismos de colapso asociados como los son: el volteo de los elementos superiores que se debe a una rotación permanente global, Figura 3.29 (a) y el mecanismo en el campanario, Figura 3.29 (b) donde se observan fisuras en los arcos y rotación y deslizamiento de los pilares.

Figura 3.29: Mecanismos posibles de colapso asociados al espadaño (a) Volteo de los elementos superiores; (b) mecanismos del campanario

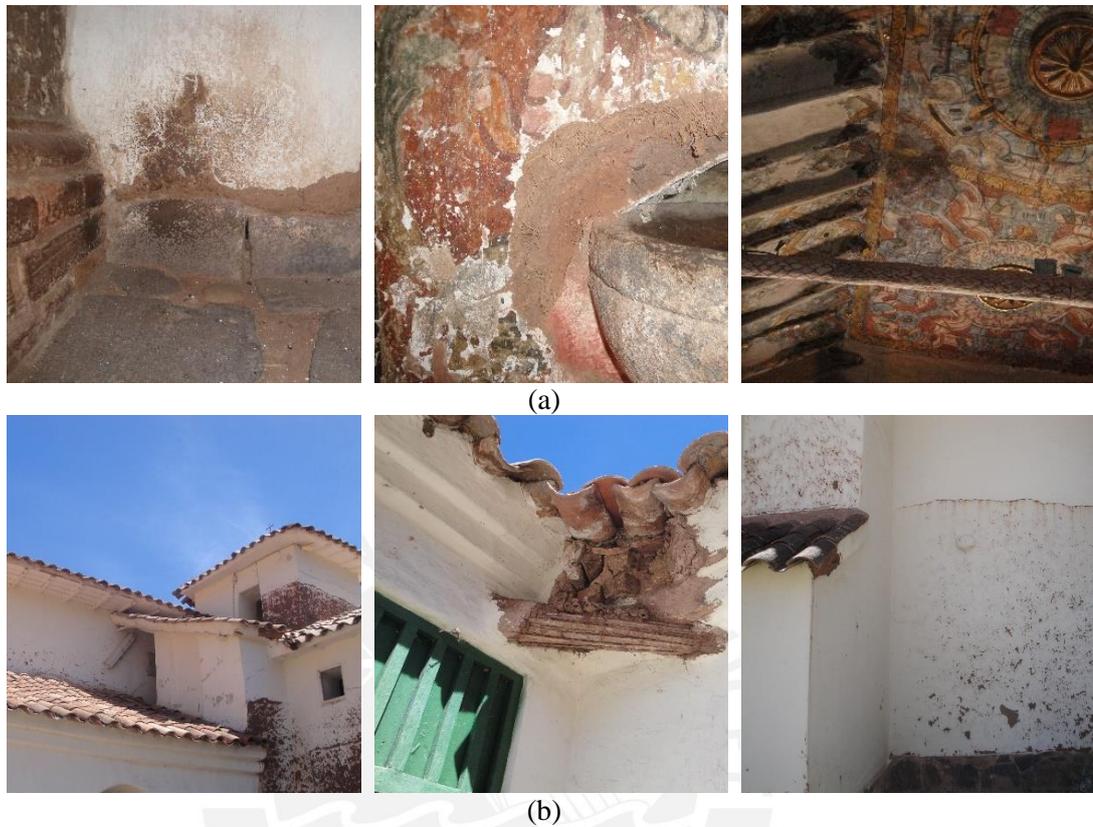
Por observación local nos es posible determinar la presencia de algunas patologías que influyen sobre la capacidad de resistencia, como es el caso de la humedad, los hongos y la vegetación. Esas patologías afectan directamente el desempeño estructural, ver Figura 3.30.

Figura 3.30: Patologías presentes en las Iglesias (a) Iglesia de Canincunca; (b) Iglesia Checacupe;

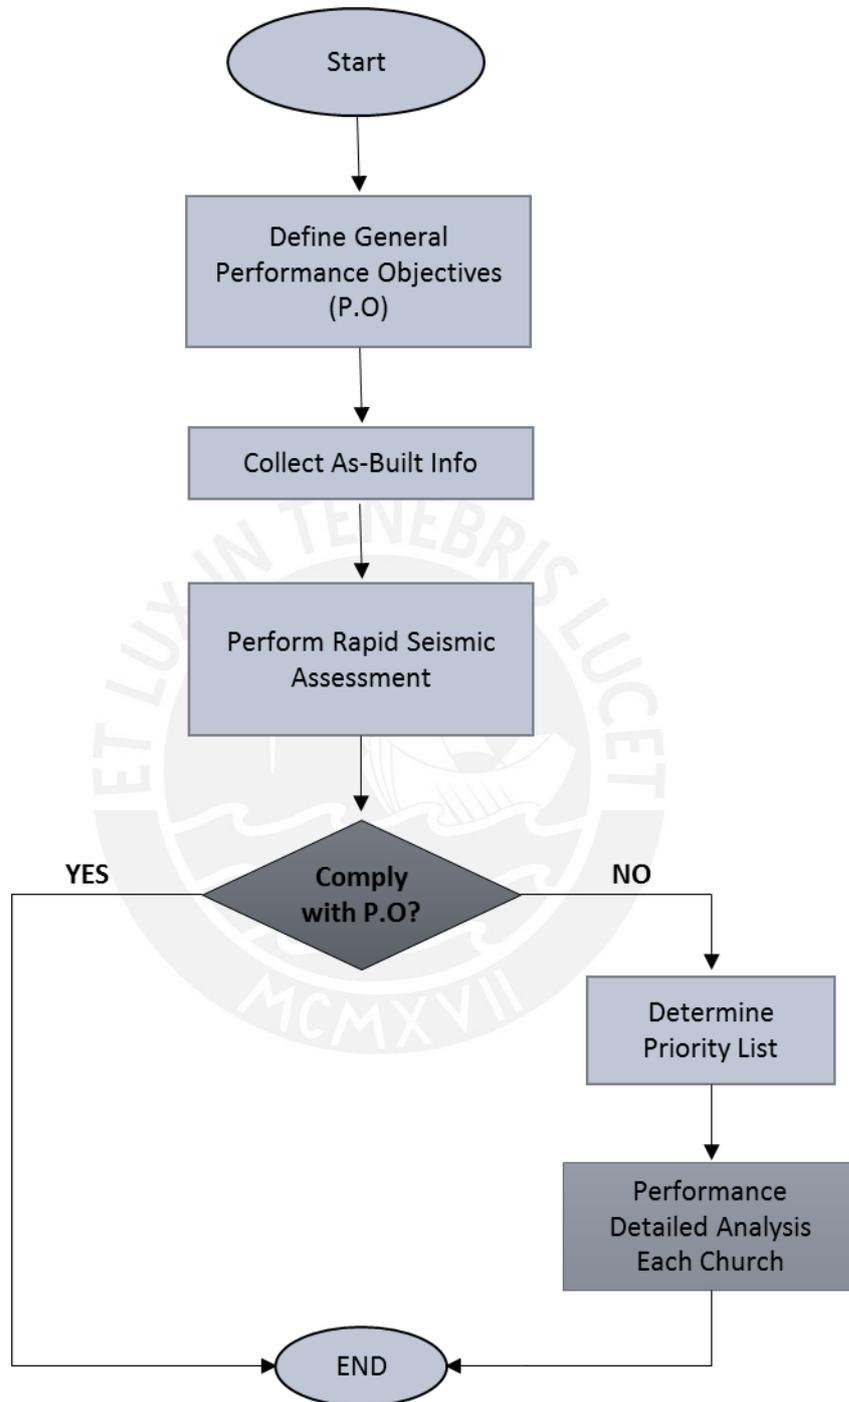
Tal como se muestra en la Figura 3.31, el esquema de trabajos empieza por la definición de los objetivos de performance, es decir, la introducción del nivel de desempeño pretendido frente a los diferentes tipos de sismos, ver Figura 3.33. En esta etapa se tiene la opción de elegir tres niveles de desempeño distintos para tres diferentes periodos de retorno. Posteriormente, se recolectan los datos de la edificación para proseguir con su evaluación. Al final de la evaluación, se verifica si los objetivos pretendidos han sido cumplidos. En caso de cumplirse, la iglesia responderá de acuerdo con lo esperado. De lo contrario, la edificación entrará en la lista de iglesias estudiadas que ameritan una evaluación posterior y que se encuentran dispuestas según su índice de vulnerabilidad.

Figura 3.31: Esquema de Trabajos – Parte I

La metodología en estudio, se rige por un esquema de trabajos que determina las etapas de la evaluación. El estudio de la vulnerabilidad sísmica adaptado fue previamente desarrollado por Vicente en 2008, el cual consiste en el análisis de 14 parámetros según una media ponderada. A esta metodología se le añade el esquema de trabajo propuesto por Romão et al (2017), que consiste en hallar el índice de vulnerabilidad según los parámetros y compararlos, a posteriori, con la zona sísmica. Así se hallará el daño esperado para diferentes tipos de sismos. Tal como ha sido mencionado, el principal objetivo de esta metodología es establecer una lista jerarquizada de iglesias según el daño esperado. Para la verificación se esquematizó la metodología a utilizar, como podemos ver en las figuras, Figura 3.31 y Figura 3.32.
