FACULTAD DE CIENCIAS Y INGENIERIA

**Metodología de Evaluación Visual Rápida para Determinar la
Vulnerabilidad Sísmica en las Iglesias Coloniales: Aplicaciones en
Cusco, Perú**

TEMA DE TESIS PARA OPTAR EL TÍTULO DE INGENIERO CIVIL

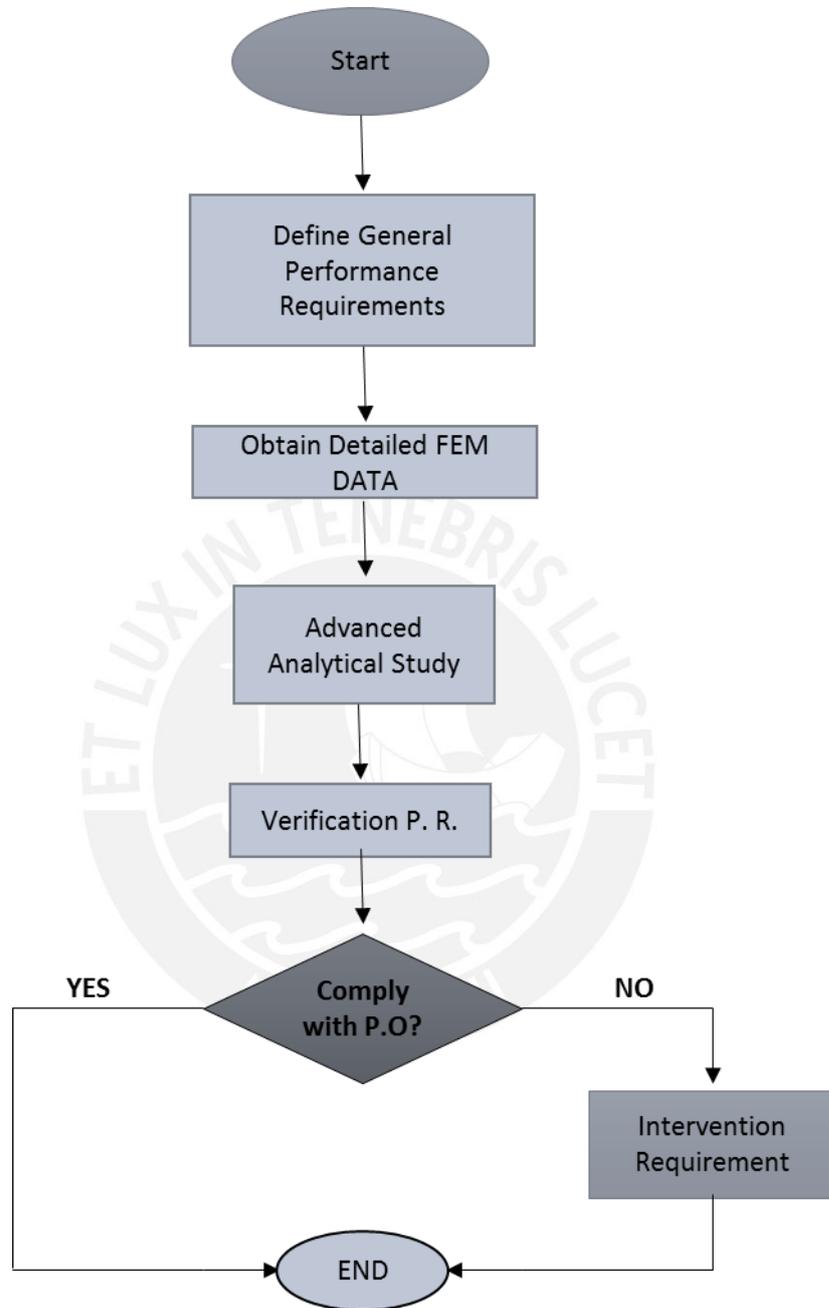
La lista jerarquizada de iglesias será el punto de partida para la evaluación de la performance detallada, la cual consiste en un estudio avanzado analítico, ver Figura 3.32. Con este estudio se verificará si la iglesia cumple con los niveles de desempeño pretendidos. En caso afirmativo, la metodología se considerará concluida. De lo contrario, se procederá al estudio de intervenciones para que presente una mejor performance frente a una aceleración sísmica.

Figura 3.32: Esquema de Trabajos - Parte II

La metodología en estudio, se rige por un esquema de trabajos que determina las etapas de la evaluación. El estudio de la vulnerabilidad sísmica adaptado fue previamente desarrollado por Vicente en 2008, el cual consiste en el análisis de 14 parámetros según una media ponderada. A esta metodología se le añade el esquema de trabajo propuesto por Romão et al (2017), que consiste en hallar el índice de vulnerabilidad según los parámetros y compararlos, a posteriori, con la zona sísmica. Así se hallará el daño esperado para diferentes tipos de sismos. Tal como ha sido mencionado, el principal objetivo de esta metodología es establecer una lista jerarquizada de iglesias según el daño esperado. Para la verificación se esquematizó la metodología a utilizar, como podemos ver en las figuras, Figura 3.31 y Figura 3.32.

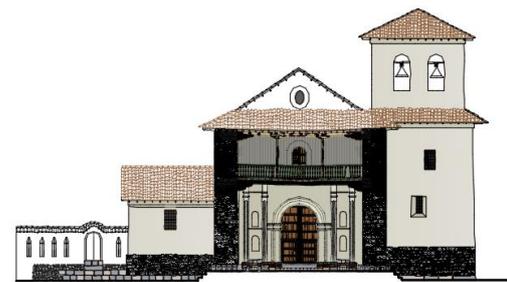
Ventanas:	0.93 m
Puerta:	2.90 m
Sumatorio das Aberturas	Puerta: 12.90 m ²
	Puerta Coro: 2.65 m ²
	Ventana Tímpano: 0.53m ²
Área da Fachada:	178.25 m ²
Distancia entre aberturas:	> 1.2 m

Figura 4.1: Representación de la Fachada con mayor número de aberturas, Iglesia San Pedro Apóstol

Según la información obtenida en las plantas arquitectónicas se puede decir que las dimensiones de las ventanas cumplen con el requisito, así como la condición de la sumatoria de las aberturas y la distancia entre estas a excepción de la puerta. Así, la categoría asignada es la categoría B.

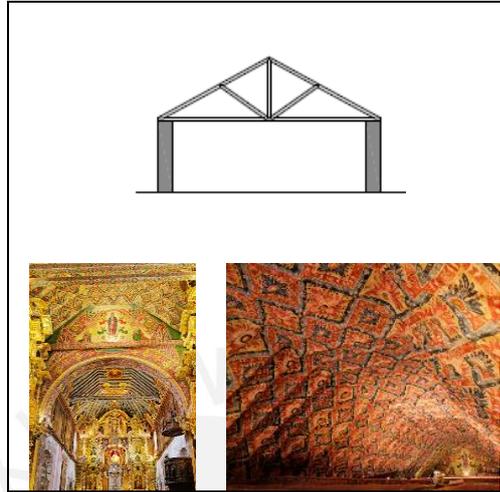
Tipo de Cobertura: No Impulsiva

Figura 4. 2: Representación del tipo de cobertura, Iglesia San Pedro Apóstol

Por observación, concluimos que la cobertura es no impulsiva y que posee tirantes, de este modo, se clasifica como A. Relativamente a su estado de conservación se asignó que era malo con el objetivo de ser más conservativos. Al final, la categoría asignada es la categoría B.

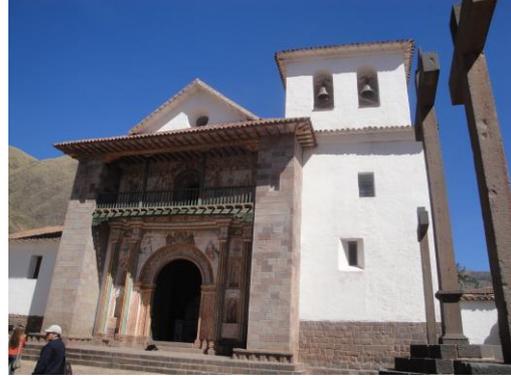
- *Nº de Torres:* 1
- *T =* 5.4 m
- *H =* 18.8 m
- *Aberturas:* SI

$$\frac{T}{H} = 28.72\%$$

Figura 4.3: Representación de la torre, San Pedro Apóstol

En suma, la categoría asignada, es la categoría C.

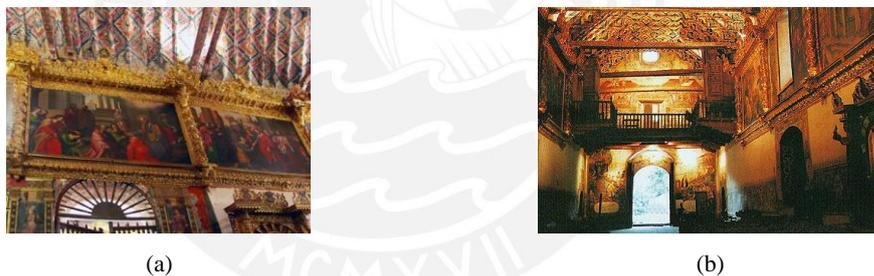
La iglesia cuenta con un balcón en la fachada principal que lo consideramos como bien conectado, así como en sus paredes presentan una gran cantidad de cuadros de grandes dimensiones. En consecuencia, la categoría asignada fue la categoría B.

Figura 4. 5: Representación de los elementos no estructurales de Iglesia San Pedro Apóstol (a) Pormenor de los cuadros; (b) Vista interior en dirección a la fachada principal

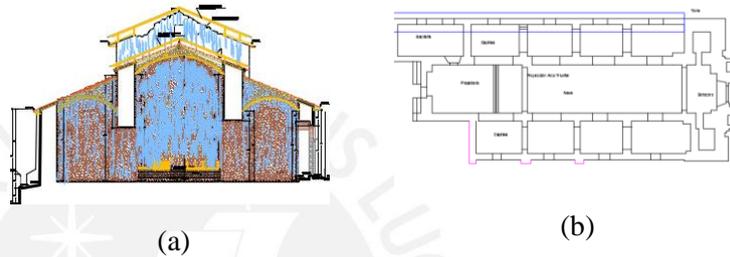
- $H = 7.03 \text{ m}$
- $s = 1.10 \text{ m}$
- $L = 50.52 \text{ m}$

Figura 4.6: Representación del muro en análisis en la Iglesia San Sebastián (a) Corte de la Iglesia; (b) Identificación del muro en la planta estructural;

$$\lambda_v = 6.39 \rightarrow \text{Categoría B o C}$$

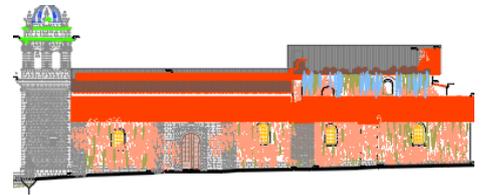
Ventanas:	1.50 m
Puerta:	2.67 m
Sumatorio das Aberturas	Puerta: 13.20 m ² Ventanas: 6.9 m ²
Área da Fachada:	215.00 m ²
Distancia entre aberturas:	> 1.2 m

Figura 4.7: Representación de la fachada en análisis de las aberturas en la Iglesia San Sebastián

Con base en los valores presentados, vemos que el área de las aberturas es menor que 1/3 del área, y que las ventanas y puertas tienen dimensiones superiores a 1.2m, de esa forma la categoría asignada es la categoría C.

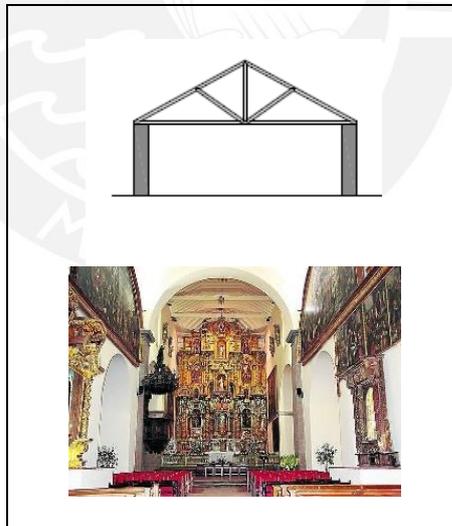
Tipo de Cobertura: No Impulsiva

Figura 4.8: Representación del tipo de cobertura, Iglesia San Sebastián

Por observación, concluimos que la cobertura es de dos aguas con par y nudillo y tirantes que traspasan la nave. Por ende, se puede decir que la cubierta es no impulsiva. Con relación al estado de conservación, asignamos como muy malo, pues debido al incendio sufrido

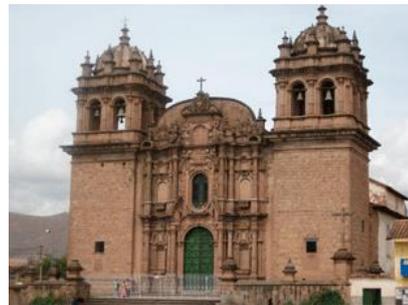
- $N^\circ \text{ de Torres: } 2$
- $T = 10.27 \text{ m}$
- $H = 24.42 \text{ m}$
- Aberturas: SI

$$\frac{T}{H} = 42.05\%$$

Figura 4.9: Representación de las torres de la Iglesia San Sebastián

Como $\frac{T}{H} > 40\%$ y tiene aberturas, la categoría asignada, es la categoría D.

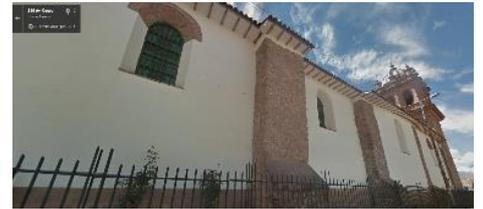
Figura 4.10: Representación de los contrafuertes en la Iglesia San Sebastián

La Iglesia en estudio, no presenta capillas, pero presenta contrafuertes.

Distancia máxima entre Contrafuertes:	17.40 m
Datos:	$T = 0 \text{ m}$
	$H = 7.03 \text{ m}$
	$s = 1.90 \text{ m}$
Distancia Perpendicular:	$c = 0.6 \text{ m}$
Ventanas	NO

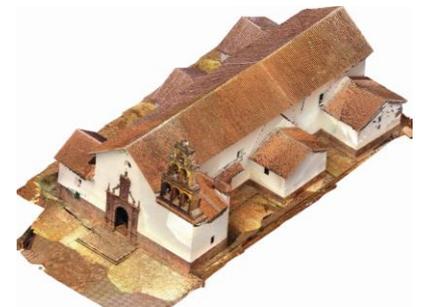
Figura 4.12: Vista Panorámica

La parte en análisis de las aberturas es el muro lateral derecho, el espacio entre las dos primeras capillas, una vez que es donde se localiza una puerta y aberturas en un área reducida.

Ventanas:	1.28 m
Puerta:	3.0 m
Sumatorio das Aberturas	Puerta: 13.50 m ²
	Ventanas: 4.44 m ²
Área da Fachada:	164.89 m ²
Distancia entre aberturas:	> 1.2 m

Según el análisis efectuada en el área de estudio, a saber, que las dimensiones de las ventanas y puertas no cumplen con el requisito la categoría asignada es la categoría C.

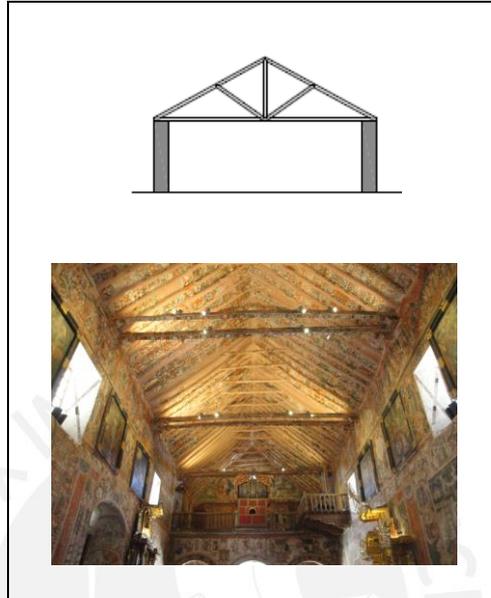
Figura 4.13: Representación del tipo de cobertura, Iglesia San Juan Bautista

Tipo de Cobertura: No Impulsiva

La cobertura es no impulsiva y que posee tirantes, de este modo, se clasifica como A. Relativamente a su estado de conservación se asignó que era malo con el objetivo de ser más conservativos. Al final, la categoría asignada es la categoría B.

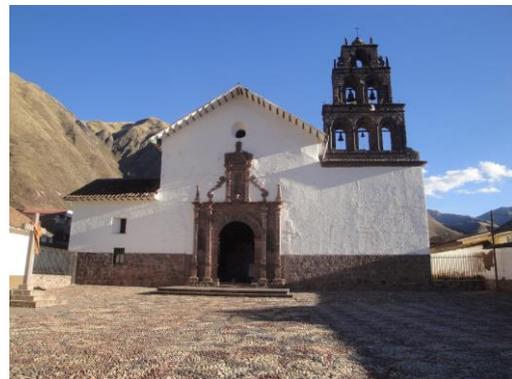
Figura 4.14: Representación de la fachada principal de la Iglesia San Juan Bautista

$$\lambda_v = 6.41$$

$$\frac{s}{h_t} \geq 0.50 \text{ y } \frac{s}{h_t} = 0.33 \rightarrow \text{No cumple!}$$

Con base en los cálculos ejecutados, la categoría asumirá la categoría D.

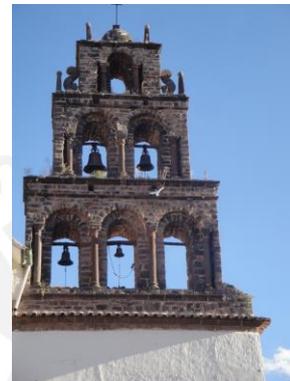
Figura 4.15: Representación de la Espadaña de la Iglesia San Juan Bautista

$$\lambda_v = 5.65$$

$$\frac{s}{h_t} \geq 0.50 \text{ y } \frac{s}{h_t} = 0.16 \rightarrow \text{No culpe}$$

Con base en los cálculos ejecutados y según el material de la espadaña, piedra, la categoría tomará la categoría B.

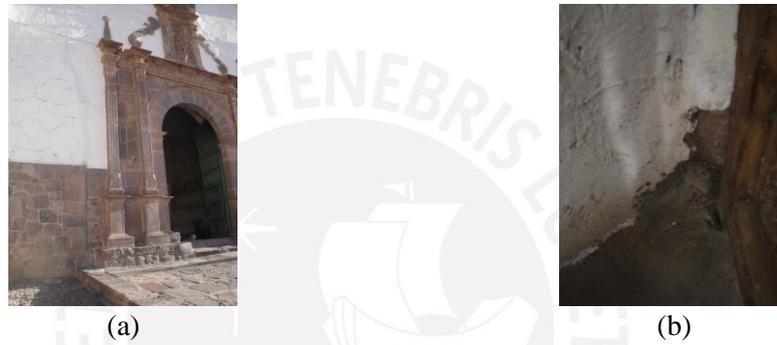
Figura 4.17: Demostración de algunas patologías presentes en la Iglesia San Juan Bautista (a) Fachada Principal; (b) Interior

Se asignó la categoría B, pues se considera la presencia de algunas patologías aun cuando estén en estado inicial.

B	Paredes con grietas pequeñas (menos de 0,5 mm de ancho) no generalizado; Presencia de humedad, hongos o vegetación lo que deteriora las características de albañilería y conduce a la degradación del recubrimiento de madera y desglose de mampostería; Las grietas en el revestimiento no se propagan al soporte;
---	---

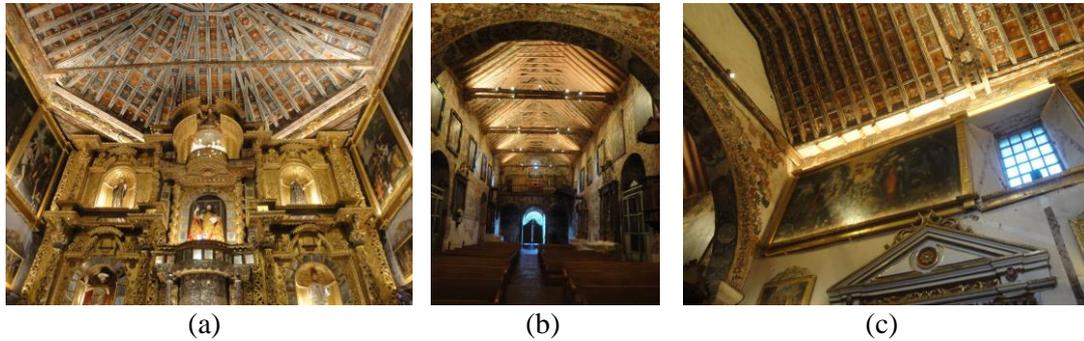
Figura 4.18: Representación de los elementos no estructurales de Iglesia San Jun Bautista (a) Elementos decorativos del altar; (b) Vista interior en dirección a la fachada principal; (c) Pormenor de los cuadros;

La iglesia cuenta con pinturas murales en las paredes, así como un gran número de cuadros no muy bien conectados. Como podemos observar en las figuras Figura 4.18.

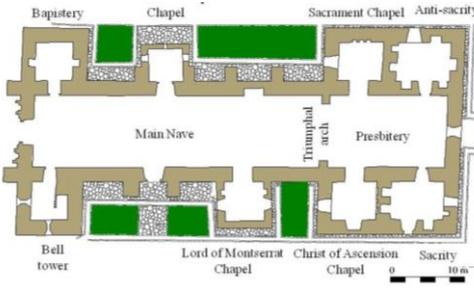
DESCRIPCIÓN ESTRUCTURAL		
<p>Sobrecimientos: Las naves de la iglesia cuentan con sobrecimientos de piedra de 1.5-2m. Los muros de las capillas laterales también cuentan con sobrecimientos, pero de menor altura.</p> <p>Muros: La iglesia tiene muros de mampostería de adobe con espesor promedio de 1.1m-2m, con un valor promedio general de 1.8m, a excepción de la fachada frontal, donde el espesor es de 2m. Por detrás del imafrente se cuenta con un coro de madera de forma en "U" sostenido por ménsulas de madera.</p> <p>Frontispicio: El imafrente es de estilo renacentista. Está reforzada por columnas cuadrangulares de piedra que soportan el peso de la cubierta de la fachada. Hay una puerta con arco de punto medio y, sobre ella, un balcón corrido que une las columnas. Este balcón está sostenido por 4 pilastras y ménsulas.</p> <p>Arco triunfal: La iglesia posee un arco triunfal ubicado en el encuentro de la nave con el presbiterio. Este arco está rematado con adobe en su parte superior, lo cual lo hace pesado. Sin embargo, esta parte alta fue reformada para volver al arco más ligero.</p> <p>Contrafuertes: Los muros del evangelio y de la epístola cuentan con contrafuertes, los cuales tienen un núcleo de adobe y están cubiertos por albañilería de piedra.</p> <p>Cubierta: Compuesta por par y nudillo y sobre-par. El techo está finamente decorado con un cielorraso que recubre el par y nudillo.</p> <p>Campanario: Presenta una torre campanario de piedra, ubicada en el extremo derecho del imafrente. El campanario tiene dos cuerpos: una base hasta la altura del imafrente y, por encima, hay 8 vanos de arco de medio punto para las campanas.</p>

Forma en planta	Cruz latina	
EDIFICACIONES ADYACENTES		
Alrededor de la iglesia no se encuentra ninguna edificación adyacente.		
IMÁGENES

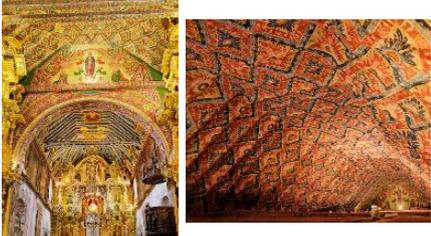
<p>Figura 3a: Vista del arco triunfal y el presbiterio iglesia</p> <p>Figura 3b: Vista de la cubierta de par y nudillo</p>		
<p>Referencias de las imágenes</p> <p>(1) https://www.flickr.com/photos/rafaelgomez/sets/72157639847795605/with/11980609636/</p> <p>(2) Laboratorio de investigación Engineering and heritage</p> <p>(3) Asociación Sempa – Ruta del barroco andino</p>

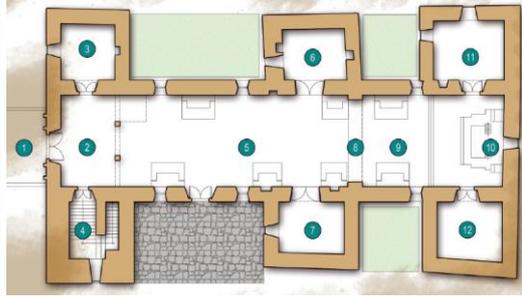
ESQUEMA EN PLANTA (3)

DESCRIPCIÓN ESTRUCTURAL (1)		
<p>Sobrecimientos: Todos los muros cuentan con cimiento de piedra simple y sobrecimiento de piedra labrada de altura 1.5m en promedio.</p> <p>Muros: Posee muros de adobe de espesor entre 1-2m con revoque de barro seleccionado y encalado al interior y exterior. Cerca al muro de pies se encuentran tres columnas que, mediante arcos, sostienen el coro alto, el cual tiene forma de “L”. En el muro testero se ubica una ventana con derrame.</p> <p>Fachada: El imafronte tiene una portada de piedra labrada, la cual está formada por un arco de medio punto que descansa sobre dos pilastras simples pareadas. En los intercolumnios hay hornacinas vacías. En la parte superior de la portada se ubica un óculo que ilumina el interior del coro alto.</p> <p>Arco triunfal: Ubicado antes del presbiterio, en la nave central.</p> <p>Contrafuertes: La iglesia no posee contrafuertes.</p> <p>Cubierta: Compuesta por par y nudillo y cubierto con teja tipo colonial. Por dentro, tiene un artesonado estructurado con madera rolliza y cañas tipo kur-kur, el cual está cubierto con pintura mural a nivel del cielo raso.</p> <p>Campanario: Presenta un campanario en forma de espadaña escalonada de tres niveles con arcos de medio punto. La base está constituida por un cuerpo de factura mestiza, trabajado en adobe, con embarre y encalado.</p> <p>Referencias de la descripción: (1) http://arteycultura9.blogspot.pe/p/temple-colonial-de-huaro.html http://repositorio.archivos.cultura.gob.pe/bim_files/an_exos/bim726526594.pdf (2) https://www.wmf.org/project/san-juan-bautista-huaro-church (3) Asociación Sempa - Ruta del Barroco Andino.</p>

Forma en planta	Rectangular	
EDIFICACIONES ADYACENTES		
Alrededor de la iglesia no se encuentra ninguna edificación adyacente.		
IMÁGENES
