PONTIFICIA UNIVERSIDAD CATÓLICA DEL PERÚ
FACULTAD DE CIENCIAS E INGENIERÍA

**“REFORZAMIENTO DE LOS MUROS DE ALBAÑILERÍA
CONFINADO CON MALLAS DE ACERO”**

Tesis para optar el Título de **Ingeniero Civil**, que presenta el bachiller:

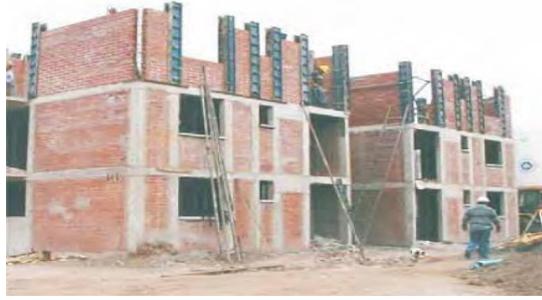
Figura 1.3 Edificio de albañilería confinada (SENCICO, 2009)

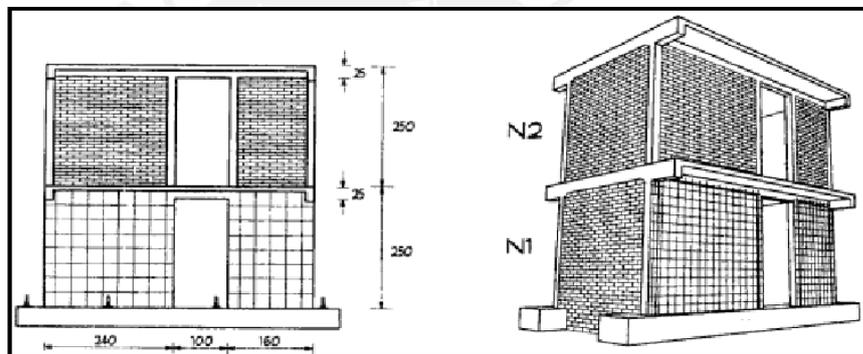
En México, debido al peligro sísmico que existe en la capital y sus alrededores, se intentó crear criterios de diseño en lo que se refiere a la albañilería, porque este era el elemento estructural más empleado; sin embargo, las variaciones en las respuesta que existía en las viviendas unifamiliares y multifamiliares generó la necesidad de modificar los criterios e implementar técnicas para la rehabilitación de la viviendas después de un sismo. Por ello, en el año de 1995, J. Ruiz, A. Zepeda M. Alcorce y R. Meli elaboraron un programa experimental para el análisis de un edificio de dos niveles con muros en sus dos direcciones y con un refuerzo propuesto de malla de alambre y recubrimiento de mortero (Figura 1.4)

Figura 1.4. Geometría general del modelo 3D (Ruiz, 1995)

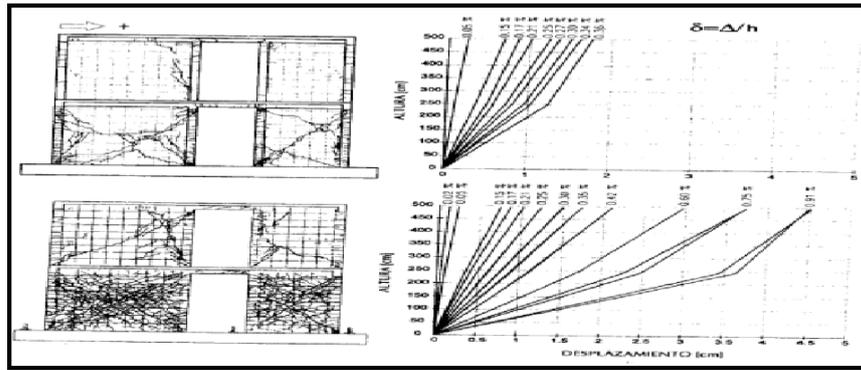
Se analizó el comportamiento interno del edificio en las dos direcciones antes y después de la reparación. Las curvas histéricas, patrón de agrietamiento final y la respuesta de los deformímetros fueron de gran importancia para hacer un buen análisis comparativo del edificio con y sin reforzamiento (Figura 1.5)

Figura 1.5 Patrón Final de agrietamiento para el lado norte (Ruiz ,1995)

Con los resultados obtenidos, se demostró que la rehabilitación del edificio con malla de alambre y mortero resultó muy adecuada y práctica. Además, la resistencia llegó a superar hasta 1.65 veces la resistencia obtenida del edificio original y recuperó 2/3 de su rigidez inicial, lo cual le permitió grandes desplazamientos antes de la falla total (Ruiz et al, 1995).

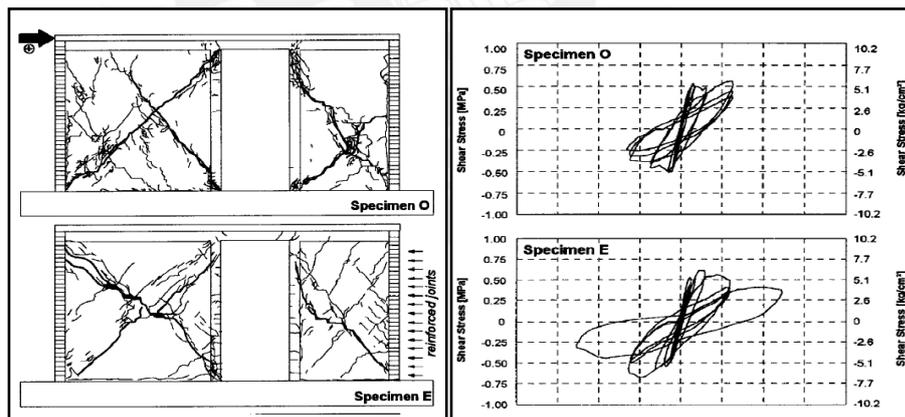
Con el objetivo de demostrar la efectividad de técnicas de reforzamiento en albañilería confinada bajo cargas sísmicas, en 1996, G. Aguilar, Meli y R. Vázquez mandaron a construir 6 muros a escala real. Estos muros se dividieron en tres grupos; el primero era los no reforzados (O, MO), el segundo era los reforzados con acero prefabricado tipo escalera (E, M1) (Ver Figura 1.6) y el último era con alambres estirados en frío deformadas (B, M2). (Figura 1.7).

Figura 1.6 Patrones de agrietamiento y curvas de histéresis de los muros O y E (Aguilar, 1996)

Los especímenes con reforzamiento horizontal una mostraron distribución del agrietamiento inclinado uniforme, en contraste con los no reforzados. En el caso del refuerzo de alambre estirado y el acero prefabricado, se demostró que en ambos casos aumentaron sustancialmente la resistencia y capacidad de deformación del muro en comparación del no reforzado. Esto se debió a que el refuerzo colocado logró dispar más energía que los no muros sin reforzar. De este modo, probaron la eficacia de sus refuerzos (Aguilar et al, 1996).

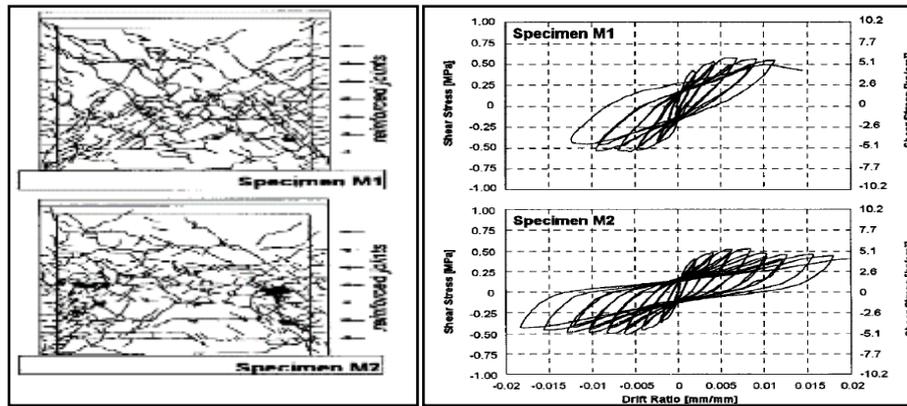
Figura 1.7 Patrones de agrietamiento y curvas de histéresis de los muros M1 y M2 (Aguilar, 1996)

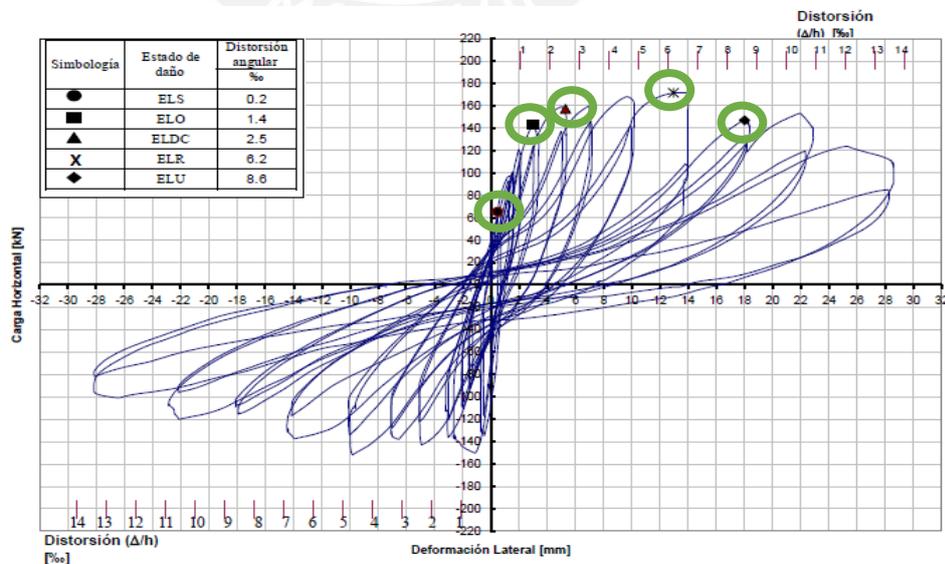
En el 2004, Astroza y Schmidt realizaron una investigación para poder determinar la capacidad de deformación de muros de albañilería confinada para distintos niveles de desempeño. Para ello, se reunió una base de datos de 52 muros de albañilería confinada de tres países diferentes (México, Chile y Venezuela). Los cuales se dividieron en tipos de fabricación de ladrillo (hecho a mano, a máquina y bloque de hormigón) y fueron sometidos a cargas laterales tomando como punto de control la falla de corte. (Figura 1.8).

Figura 1.8 Identificación de los estados límites en las curvas de histéresis de un muro de Albañilería confinada (Astroza y Schmidt, 2004)

Determinaron que la elección de un estado límite (servicio, operativo, daño controlado, resistencia y último) depende de factores económicos, interrupción del funcionamiento y fabricación. Además, la distorsión angular junto con nivel de desempeño fue de mucha importancia para poder establecer las capacidades de deformación de los muros.

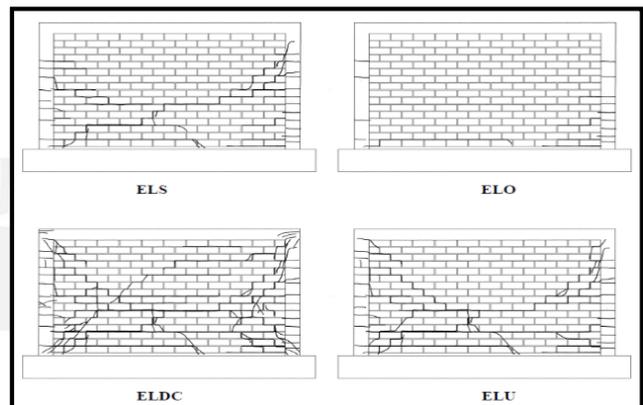
La esbeltez resultó ser un factor importante, ya que se determinó que al aumentarla, la capacidad de deformación aumentó en el estado límite de resistencia. En los muros que se utilizaron refuerzo horizontal de cuantía mayor a 0.05%, mostraron aumento en los niveles de deformación en los tres últimos estados límites (ELDC, ELR y ELU) (Astroza y Schmidt, 2004). (Figura 1.9).

- Estado límite de Servicio (ELS)
- Estado límite Operativo (ELO)
- Estado límite de Daño Controlado (ELDC)
- Estado límite Último (ELU)

Figura 1.9 Estados de daños para los estados límites ELS, ELO, ELDC y ELU (Astroza y Schmidt, 2004)

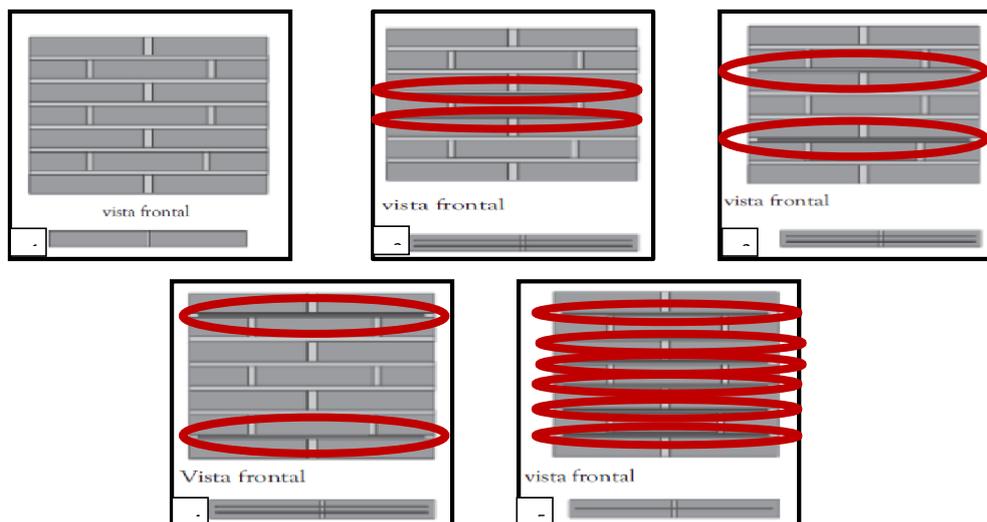
En Colombia, se realizó una investigación a cargo de Paéz, Rojas y Montaña, dicha investigación consistió en la implementación del acero grafilado como refuerzo horizontal para muros de albañilería, para lo cual se ensayaron 25 muros que se dividieron en 5 grupos y cada grupo se componía de 5 muros de iguales características. El primer grupo sería de referencia (muros sin reforzamiento) y los otros 4 grupos variaban en su cantidad y ubicación del refuerzo de acero. (Figura 1.10)

Figura 1.10 Estructuras de los muros 1, 2, 3,4 y 5 (Paéz et al, 2009)

Los resultados demostraron que los muros con refuerzo obtuvieron un aumento en la resistencia al corte frente a los muros no reforzados. Asimismo, el aumento de la fuerza cortante está directamente relacionado con la ubicación de los grafiles, debido a que la cercanía del refuerzo al centro del muro genera que la resistencia al corte sea aumentada en mayor proporción (tabla 1.1) (Paéz et al, 2009).

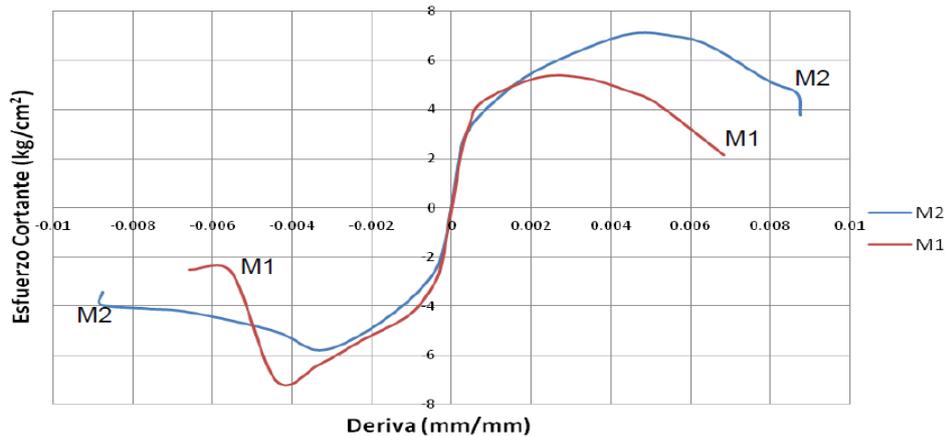
En el año 2012, Araoz y Velezmoro estuvieron a cargo de un estudio, el cual consistía en obtener una manera preventiva para el colapso sísmico de viviendas edificadas con ladrillo pandereta. Usando como reforzamiento malla electrosoldada, comparando dos muros: uno reforzado (M2) y otro sin reforzar (M1). A su vez determinando si era económicamente viable o no realizar este tipo de reforzamiento. Al final del ensayo, se obtuvieron resultados satisfactorios en los que la resistencia máxima había aumentado en 42% en comparación al muro sin reforzar. (Figura 1.11). En lo que se refiere a lo económico, se determinó que era muy favorable, pues a pesar que implicaba un incremento de 23% en el reforzamiento, este costo se podía ver disminuido si compara con otros costos en la construcción (Velezmoro y Araoz, 2012).

Figura 1.11 Evolventes de esfuerzo vs deriva (Velezmoro y Araoz, 2012)

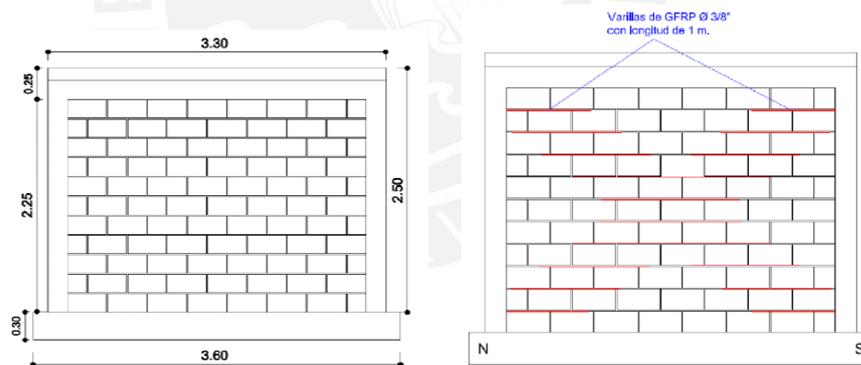
Con los avances de la tecnología y los cambios en las técnicas de construcción, se ha puesto en marcha reforzamiento de polímeros fibro-reforzados (FRP) como solución para cargas sísmicas o asentamientos diferenciales. Para poder demostrar que existe un beneficio en la resistencia de los muros, en el 2013 el ingeniero Hernández ensayó dos muros de mampostería confinada a escala natural, los cuales fueron construidos con piezas block y mortero tipo 1. El primer muro se utilizó un refuerzo con varillas de fibra de vidrio (GFRP) colocados en forma horizontal sobre las juntas de mortero y el segundo muro no se reforzó para poder hacer la comparación. (Figura 1.12).

Figura 1.12 Muro sin refuerzo (izq.) y muro reforzado (der.) (Hernández, 2013)

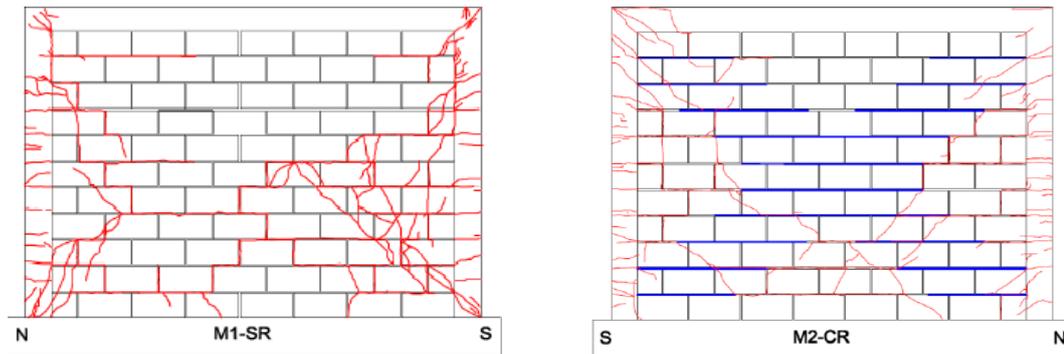
Luego de los ensayos se pudo demostrar que el refuerzo en diagonal con varillas entre el mortero ayuda a mejorar el comportamiento mecánico del muro el cual fue sujeto a carga lateral luego del primer agrietamiento. El muro con refuerzo resistió 1.53 veces la resistencia del muro sin reforzar. La rigidez se vio afectada de forma positiva en el muro reforzado. No modifica la apariencia del muro, además es fácil su implementación; es decir, la mano especializada no es de mucha necesidad (Figura 1.13) (Hernández y Ramírez, 2013).

Figura 1.13 Distribución de las grietas de los dos muros no reforzado y reforzado (Hernández y Ramírez, 2013)

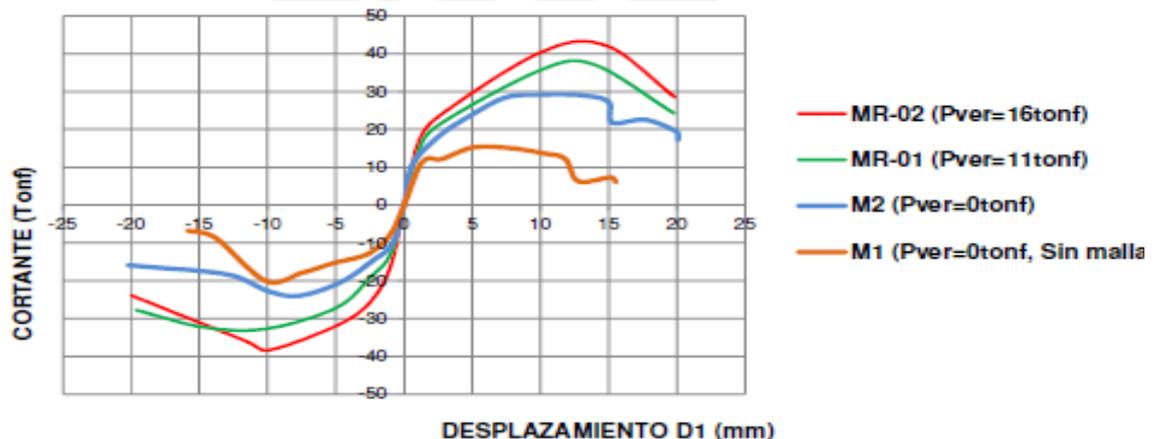
Con la interpretación de los resultados, se elaboró un informe, en el cual se demostraba que los refuerzos con malla electrosoldada mejoraron la resistencia, limitaron la trituración del ladrillo bajo cargas de gran magnitud; además, se registró que; el módulo de corte aumentó en un 46% y la rigidez lateral en un 19%, todo ello, en comparación con lo hallado los ensayos de pilas y muretes. Con lo que a mayor carga vertical (P_{ver}) mejor comportamiento tuvo el muro. (Figura 1.14) (Mamani, 2015).

Figura 1.14 Comparación de envolventes Cortante-Desplazamiento (Mamani, 2015)

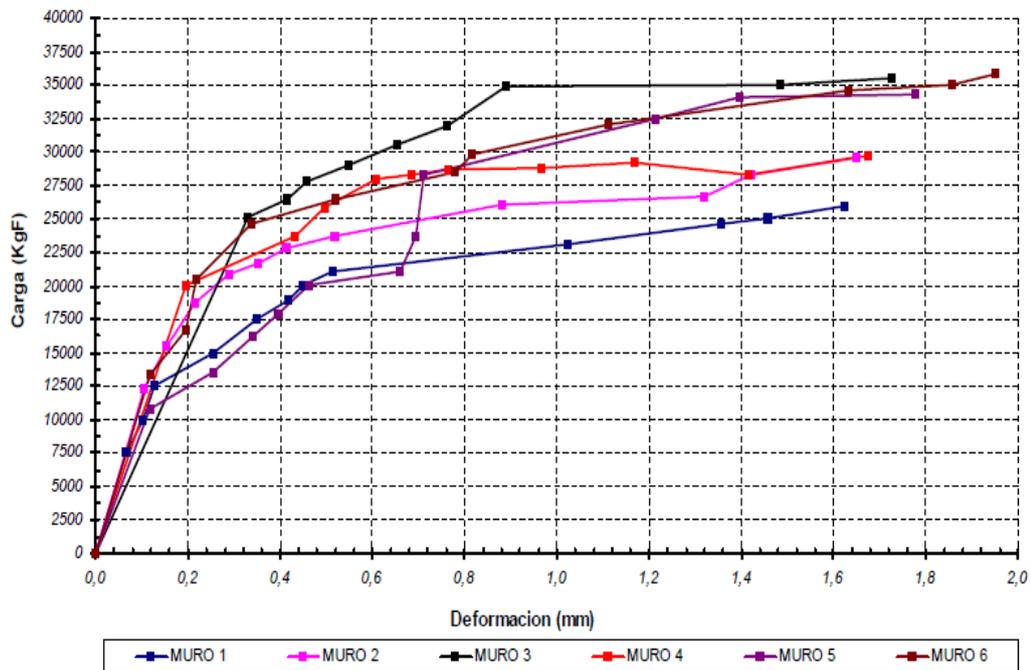
este material debido a que, en la industria de ese país, la construcción ha estado buscando materiales y técnicas alternativas, las cuales puedan generar mayores beneficios tanto económicos como estructurales. Se compararon tres tipos de materiales de refuerzo antes de escoger la fibra de vidrio. (Figura 1.15)

Figura 1.15 Gráfico de Carga vs Deformación de los seis muretes ensayados (Farfál, 2005)

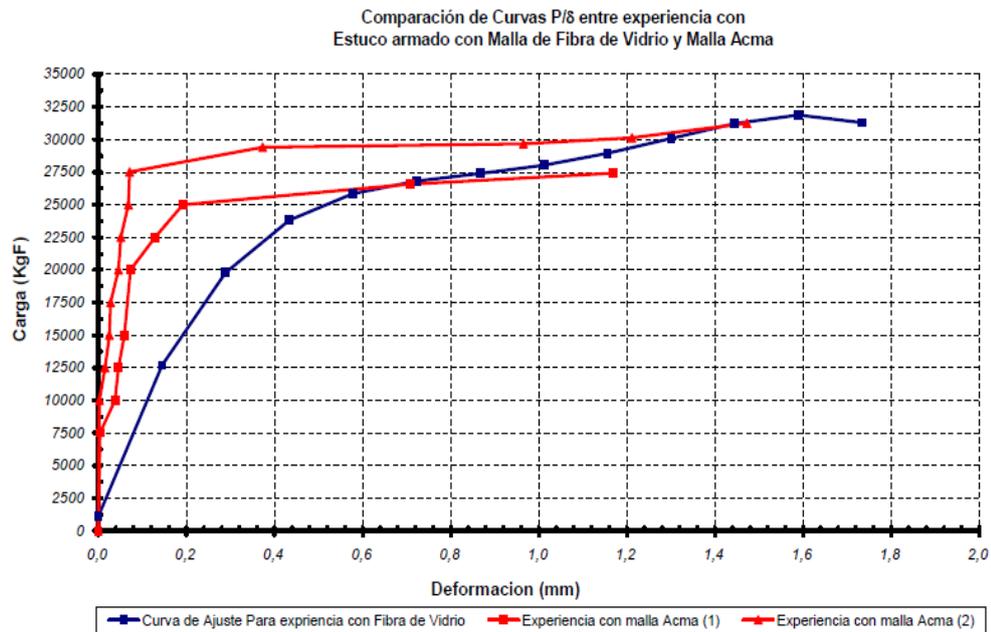
Por otro lado, al ser comparada con la malla ACMA, se pudo notar que la fibra obtuvo mayores deformaciones antes de la primera fisura y el primer colapso. Y en porcentaje logró soportar agrietamientos 8.3% mayor antes de la rotura y 18.1% más resistente en cargas. Con todo lo explicado con anterioridad, estos datos pueden ser usados para probarlo a escala real con muros de albañilería confinado (Figura 1.16) (Farfal, 2005).

Figura 1.16 Gráfico de Carga vs Deformación de los seis muretes ensayados (Farfál, 2005)

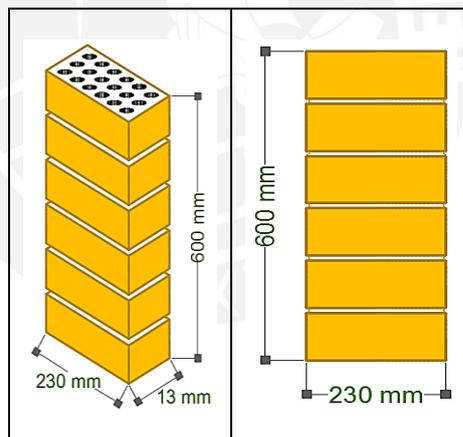
Para el cálculo de la resistencia axial, se utilizaron cuatro especímenes con las características que se mostraran a continuación en la figura 2.1

Figura 2.1 Dimensiones nominales de las Pilas (SENCICO, 2017)

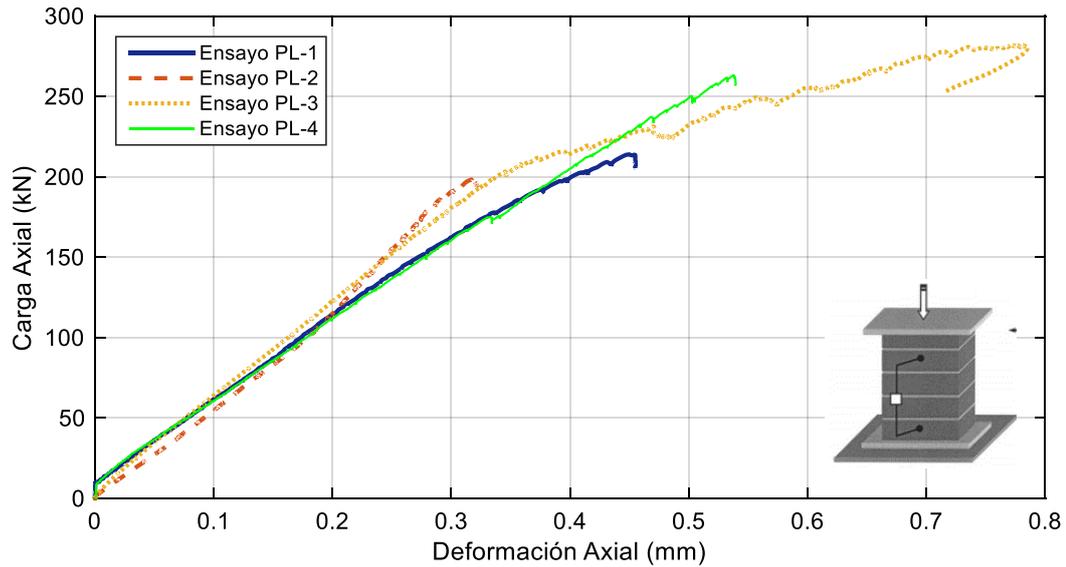
Se mostrará el comportamiento de las 4 pilas ensayadas en su eje axial en un diagrama de Carga axila vs. Desplazamiento axial (figura 2.2).

Figura 2.2 Carga axial Vs. Desplazamiento axial (Local) (SENCICO 2017)

Para el cálculo del módulo de elasticidad de cada una de las 4 pilas se utilizó la gráfica de fuerza vs desplazamiento (figura 2.2) en donde el rango linealmente elástico se definió como puntos el 10% y 50% de la carga máxima de la gráfica. Se pusieron los datos de la carga y desplazamiento de estos puntos en la tabla 2.2. Además de los sensores en cada cara de las pilas.

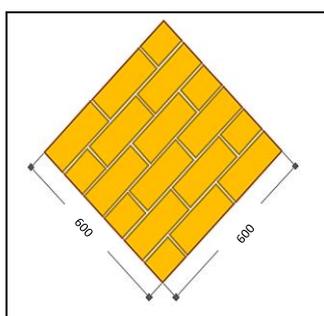
Para el cálculo del módulo de corte representativo se ensayaron 4 muretes a compresión diagonal cuyas dimensiones de diseño se presentaran a continuación (figura 2.3).

Figura 2.3 Dimensiones nominales de los muretes (SENCICO 2017)

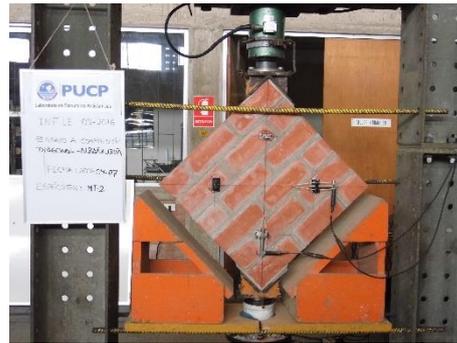
El ensayo de los muretes consistió en la aplicación de carga de 10 KN/min hasta que el murete falle.

Figura 2.4 Vista global de los dispositivos de ensayo a compresión diagonal (SENCICO 2017)

Para el cálculo del módulo de corte de los muretes de albañilería, se utilizaron los datos registrados por el LVDT's colocados en formar vertical y horizontal como se indican la figura 2.4. Se elaboró una gráfica de fuerza desplazamiento de los cuatro muretes (figura 2.5).

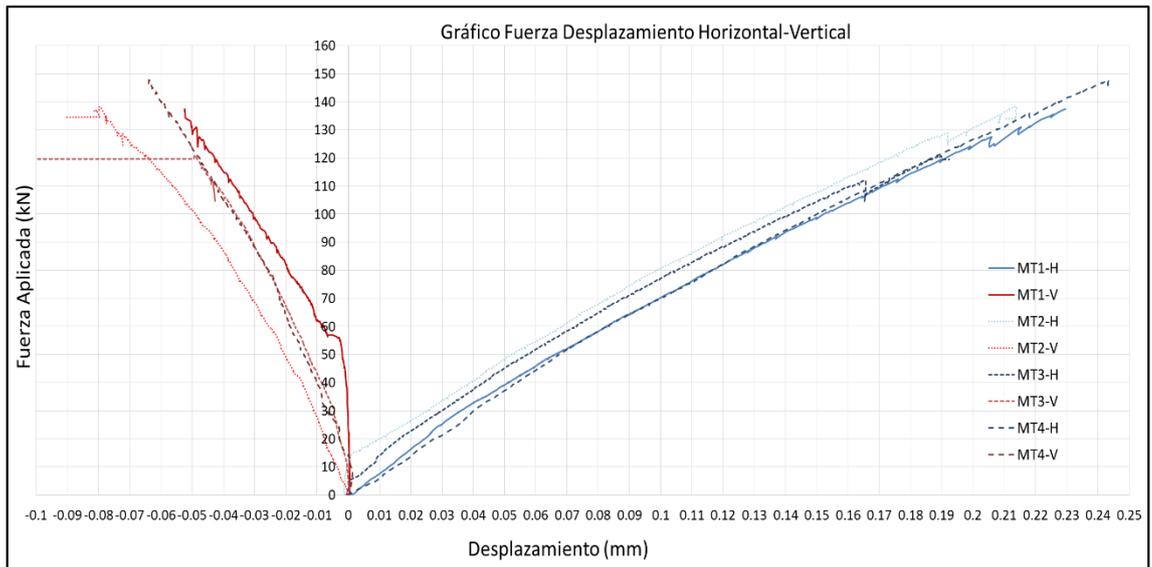
Figura 2.5 Gráfico Fuerza vs. Desplazamiento Horizontal – Vertical del murete

Con la mostrada se tomaron los puntos en el 20 y 50% de la fuerza máxima para cada murete y se mostrará en la siguiente tabla 2.5.

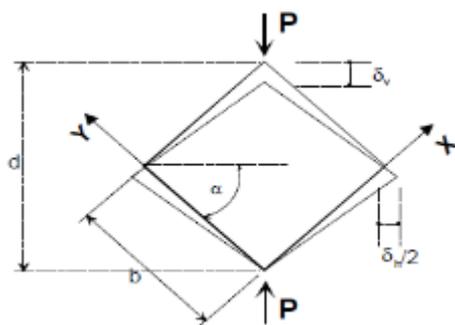
Figura 2. 6 nomenclatura del murete (V Bosiljkov, 2005)

Con estos datos se utilizó las siguientes ecuaciones para el esfuerzo cortante y la distorsión angular, además se utilizó la figura 2.9 para la nomenclatura utilizada:

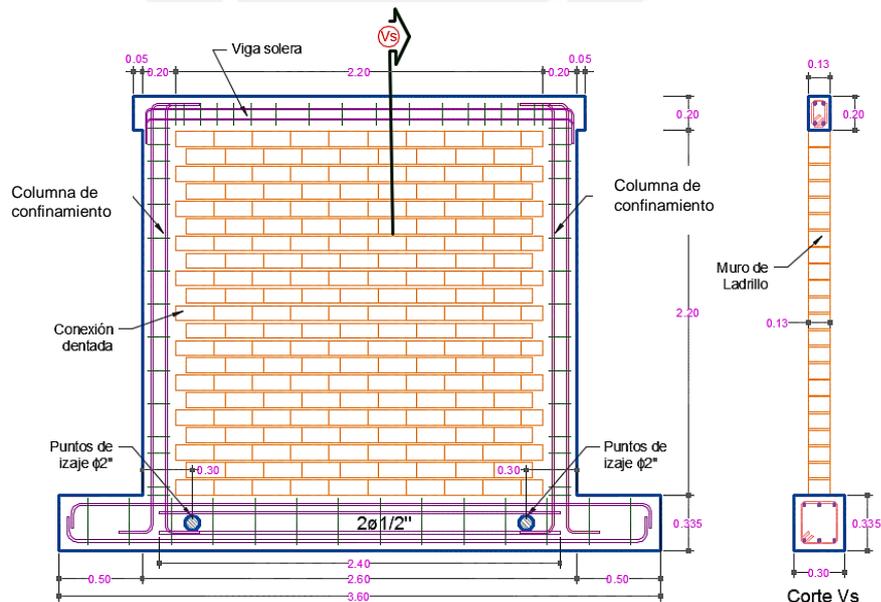
Con las propiedades mecánicas y tomando $f'_c=17$ MPa (sacado del promedio de los resultados ensayos de probetas de columnas y vigas), se trabajó en el diseño de los muros a escala natural estos muros serían construidos con ladrillos comercial kk de 18 huecos (figura 2.7).

Figura 2.7 Dimensiones del muro de albañilería confinada (SENCICO, 2016)

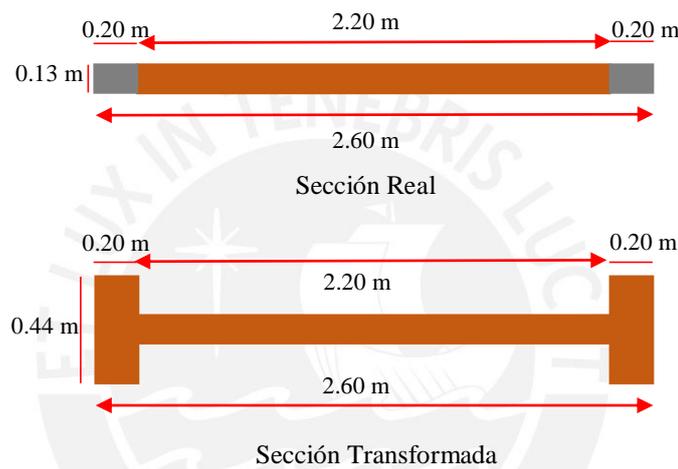
La sección transformada se muestra (figura 2.8). El valor “n” es el cociente del módulo de elasticidad del concreto entre el módulo de elasticidad de la albañilería.

De forma que el ancho de la columna transformada será el ancho de la columna multiplicada por un factor $n = \frac{E_c}{E_m} = 3.36$. El nuevo ancho de la columna es de 0,44 m.

Figura 2.8 Sección transformada del muro de albañilería

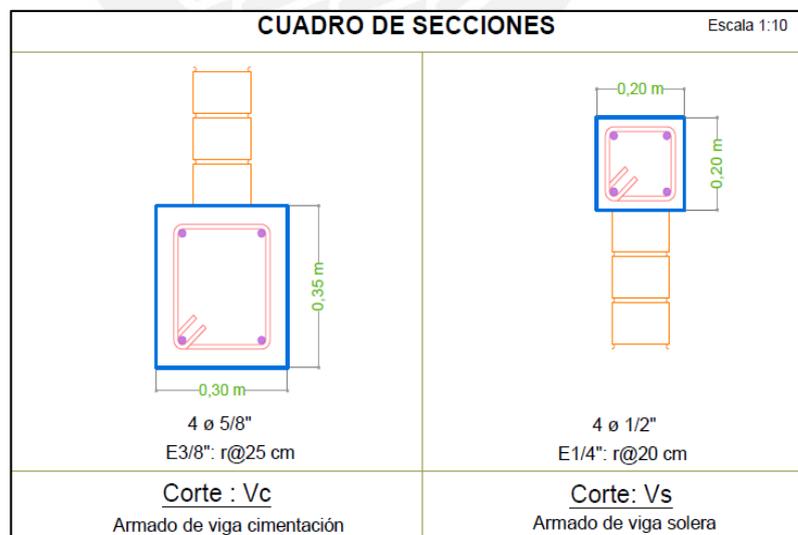
Lo que se colocó en el diseño fueron varillas de $4 \text{ } \phi 1/2''$ ($5.08 \text{ E}^{-4} \text{ m}^2$) como refuerzo longitudinal. Para la elección de los estribos de los vigas soleras se utilizaron los de $1/4''$ y su distribución fue de $1 @ 0.05 \text{ m}$, $4 @ 0.10 \text{ m}$ y resto $@ 0.20 \text{ m}$. El uso de ganchos de $3/8''$ en cada esquina para evitar falla locales se tomó en consideración. (figura 2.9).

Figura 2.9 Detalle viga de cimentación y viga solera

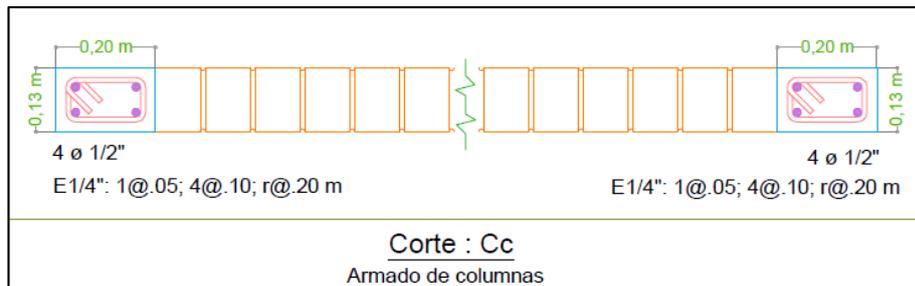
Con lo calculado se decidió que la distribución de los estribos sería de 1 @ 0.05m , 4 @ 0.10m y resto @ 0.20m (figura 2.10).

Figura 2.10 Detalle de columnas

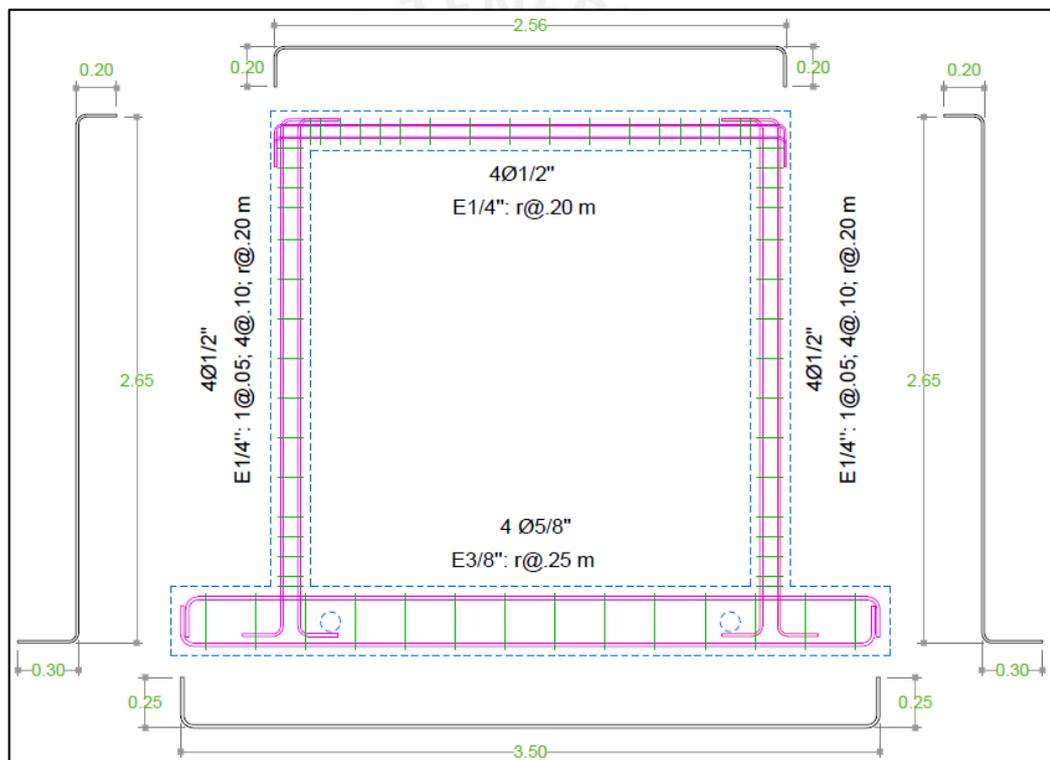
Se mostrará el detalle del refuerzo de todos los elementos de confinamiento del muro (figura 2.11). Este diseño se repetirá en todos los muros a ensayar.

Figura 2.11 Detalle de refuerzo de los elementos de confinamiento del muro a ensayar

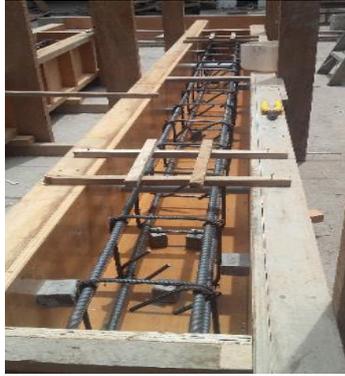
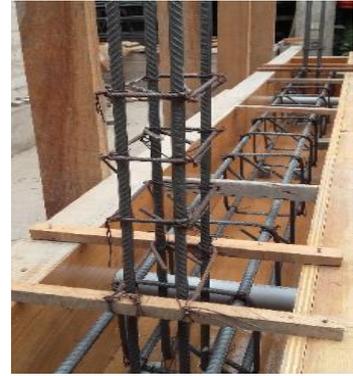
La viga de cimentación de sección transversal de 0.30m x 0.35 m y 3.60 m de largo con 0.05 m de recubrimiento y con resistencia de concreto de 21 MPa fue construida de la siguiente manera. Se procedió a encofrar (figura 3.1 y 3.2). En este proceso se colocó dos pases de tubos de PVC de 2” para poder ser utilizados de izaje y traslado. Luego se pasó al habilitado y armado del acero de refuerzo de la viga de acuerdo al diseño (acero longitudinal de 5/8” y acero transversal de 3/8), luego utilizando dados de concreto para sostener el refuerzo además de los anclajes del refuerzo vertical.

Figura 3.1 Encofrado de la viga de cimentación (izq.) armado del refuerzo vertical (der.)

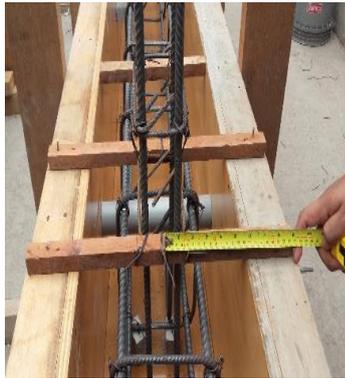
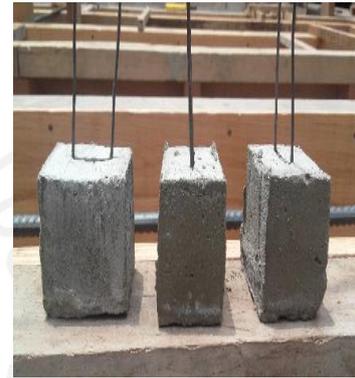
Figura 3.2 Medición de la distancia del refuerzo vertical al encofrado (izq.) Dados de concreto (der.)

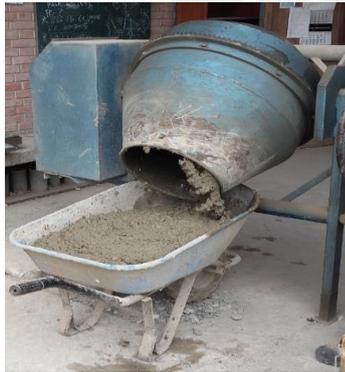
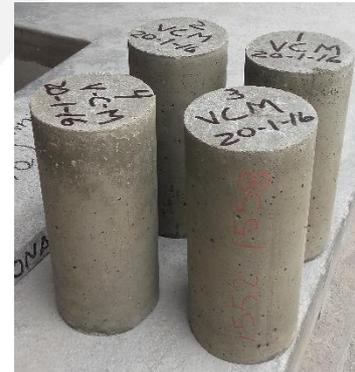
Después se colocó el concreto antes preparado, además se prepararon probetas para calcular su resistencia (figura 3.3 y 3.4). Se esperó un par de horas después de vaciado para rayar la superficie donde se colocaría luego las unidades de albañilería. (figura 3.5)

Figura 3.3 Vaciado de la mezcla en el bugui (izq.) Probetas preparadas para ensayo de resistencia (der.)

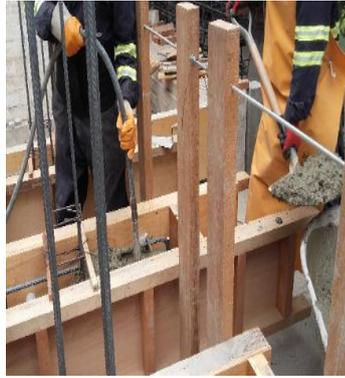
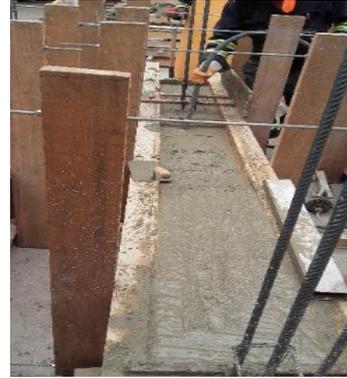
Figura 3.4 Vaciado del concreto para la viga de cimentación (izq.) Nivelado de la viga de cimentación (der.)

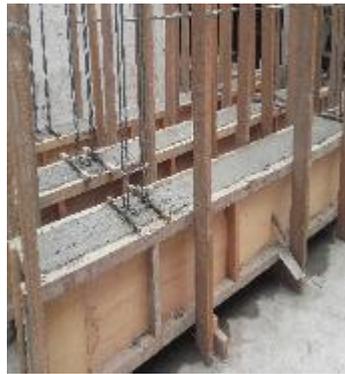
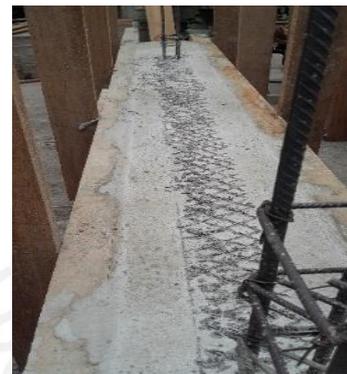
Figura 3.5 Viga de cimentación luego del vaciado de concreto (izq.) Marcado de la zona base del muro de albañilería (der.)

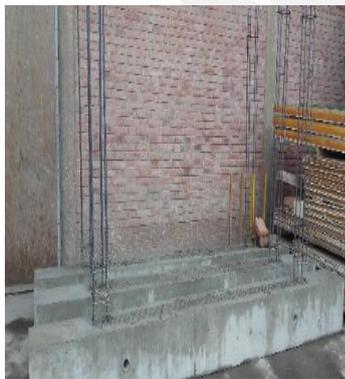
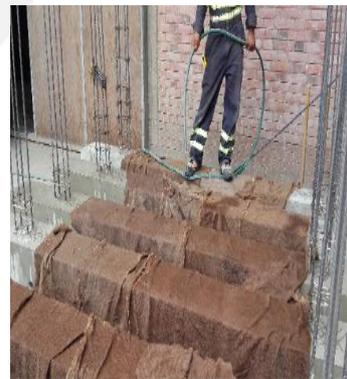
Pasado un día se desencofró las vigas y se pasó a curarlas por los 7 días siguientes. (Ver figura 3.6)

Figura 3.6 Desencofrado de las vigas (izq.) Curado de las vigas (der.)

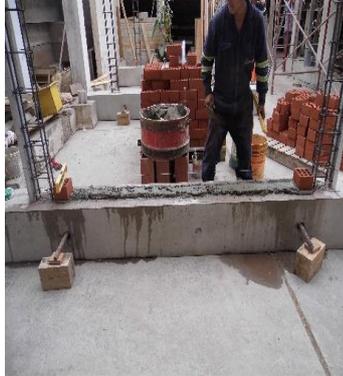
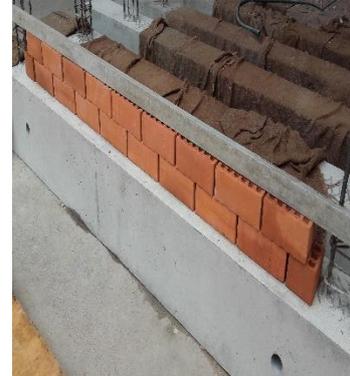
En la construcción de los muros de albañilería, se empezó con la limpieza de las superficies de las vigas de cimentación, zona de la cual sería la base del muro de albañilería. Luego se colocó lechada de agua cemento en la superficie rayada y se comenzó la colocación de la primera hilada del muro. Previamente todos los ladrillos fueron humedecidos.

Figura 3.7 Colocación y medición de horizontalidad de la primera hilada

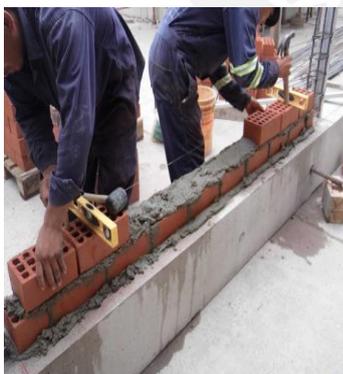
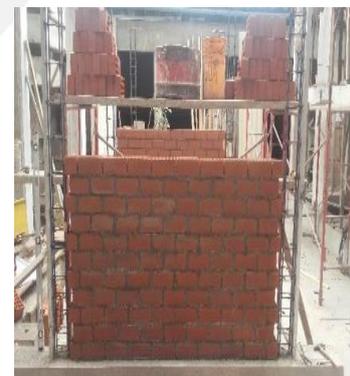
Se pasó a emplear mortero de relación volumétrica de (1:4) para las juntas, los técnicos encargados de la construcción determinaron la cantidad de agua necesaria para agregar a la mezcla. El asentamiento del muro fue realizado en 2 jornadas, dejando la última hilada libre para la colocación del siguiente tramo. (Figura 3.8) Esto se debió por un tema de estabilidad y evitar fallas por aplastamiento del mortero.

Figura 3.8 Construcción de muro de albañilería (izq.) Primera jornada del muro terminada (der.)

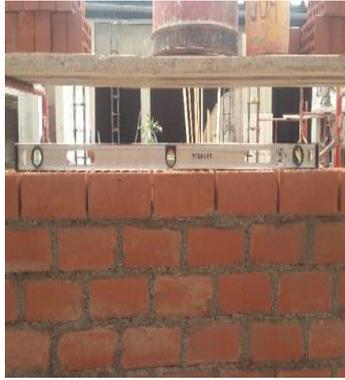
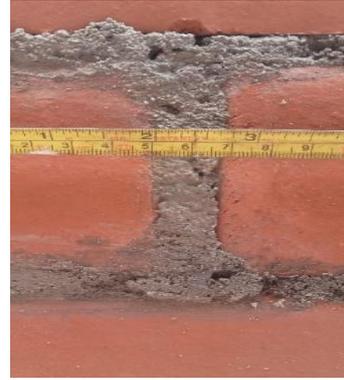
Se midió el grosor del mortero entre ladrillo y ladrillo tanto tramo verticales como horizontales, todo ello en busca de rectificar su espesor de 10 mm. (Figura 3.9)

Se pasó luego a verificar la verticalidad del muro con un plomada, y la horizontalidad con una regla e nivel (Ver figura 3.9). Además se midió la longitud de los dientes en cada lado del muro para verificar que lleguen a medir 2.5 cm. (Figura 3.10)

Figura 3.9 Verificación de la horizontalidad (izq.) Medición del grosor del mortero (der.)

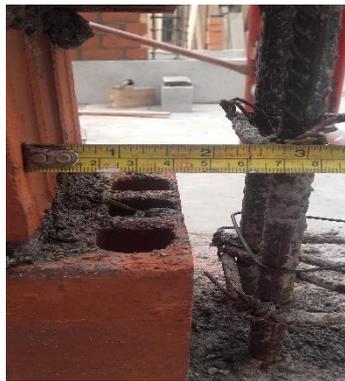
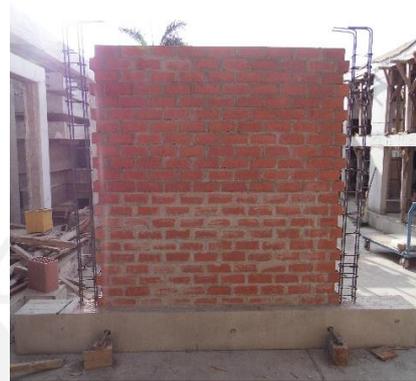
Figura 3.10 Medición de los dientes (izq.) Muro de albañilería terminado (der.)

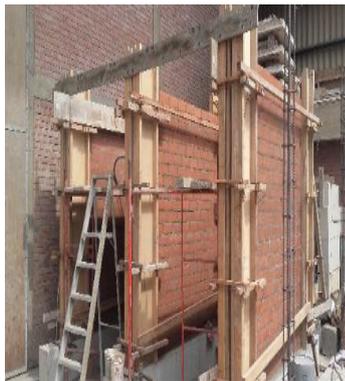
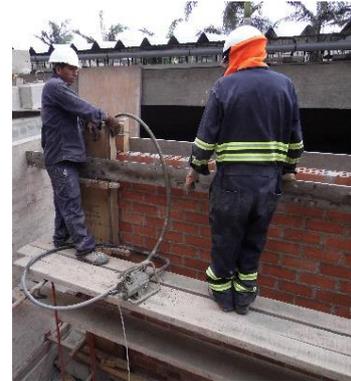
Después de pasado un día del asentado de los muros de albañilería, los bordes verticales de la albañilería y la base de las columnas son limpiados y humedecidos, para evitar las juntas frías, luego se colocó los estribos faltantes en las columnas. Se pasó a realizar el encofrado de las columnas, usando una plomada para verificar su verticalidad. Se pasó a vaciar las columnas, mientras es compactado y vibrado, todo ello con el fin de evitar futuras cangrejeras. Además, se tuvo mucha precaución de no chocar el vibrador con la zona dentada. Se desencofró al día siguiente y se comenzó a curar por los siguientes 7 días.

Figura 3.11 Encofrado de las columnas (izq.) Vaciado y vibrado del concreto (der.)

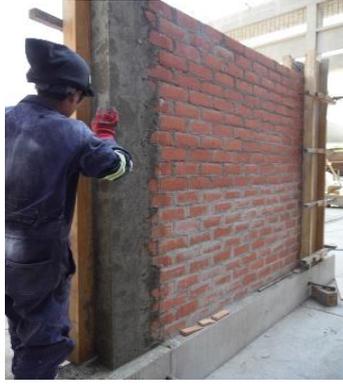
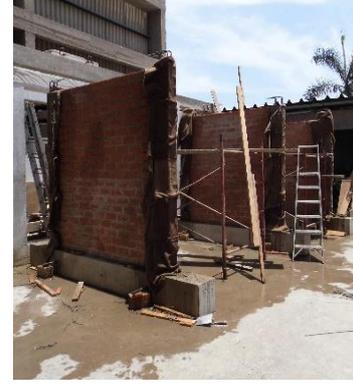
Figura 3.12 Desencofrado de las columnas (izq.) Curado de las columnas (der.)

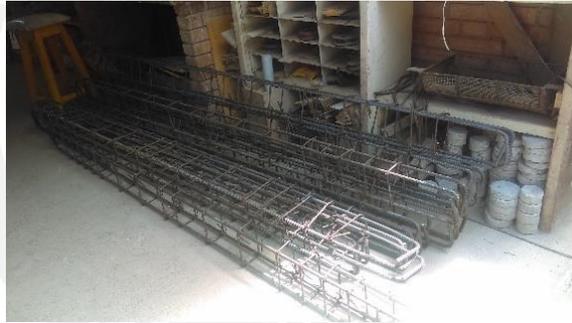
Para el caso de las vigas soleras, su vaciado luego del desencofrado de las columnas. Se colocó el refuerzo de acero sobre los ladrillos, dejando una separación de 0.02m en todas sus caras, el cuál es un recubrimiento apropiado para el acero, se encofró, se vació y compactó con la vibradora. Luego de un día se desencofró y se curó por 7 días.

Figura 3.13 acero de refuerzo de la viga solera

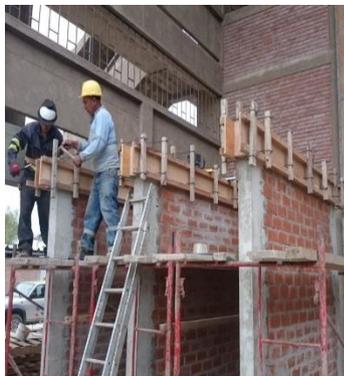
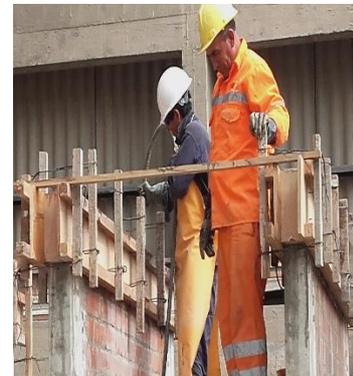
Figura 3.14 Encofrado de la viga solera (izq.) Vaciado de concreto (der.)

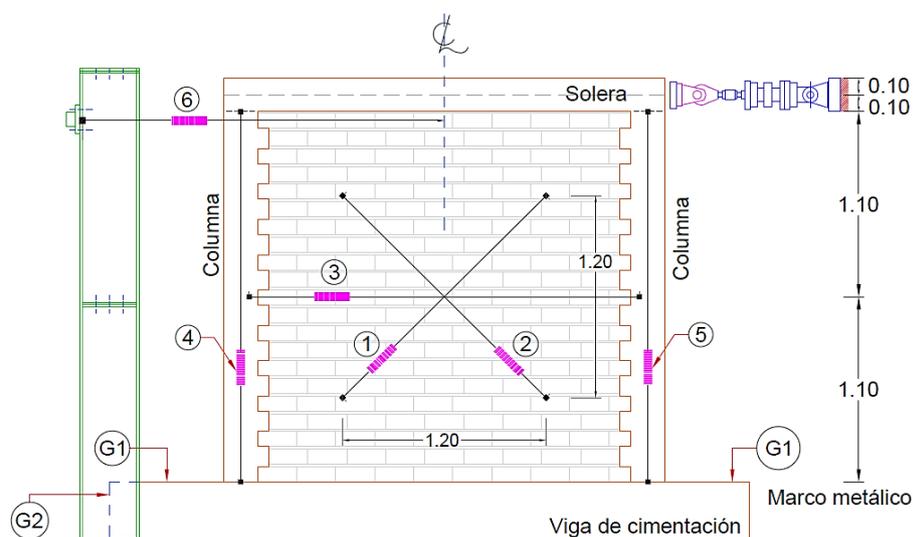
Figura 4.1 Posición de los LVDT's de los tres muros

D6 mide el desplazamiento lateral absoluto del muro. También se utilizó para controlar el ensayo.

A continuación se mostrará el detalle de la instrumentación vista desde la parte posterior (figura 4.1).

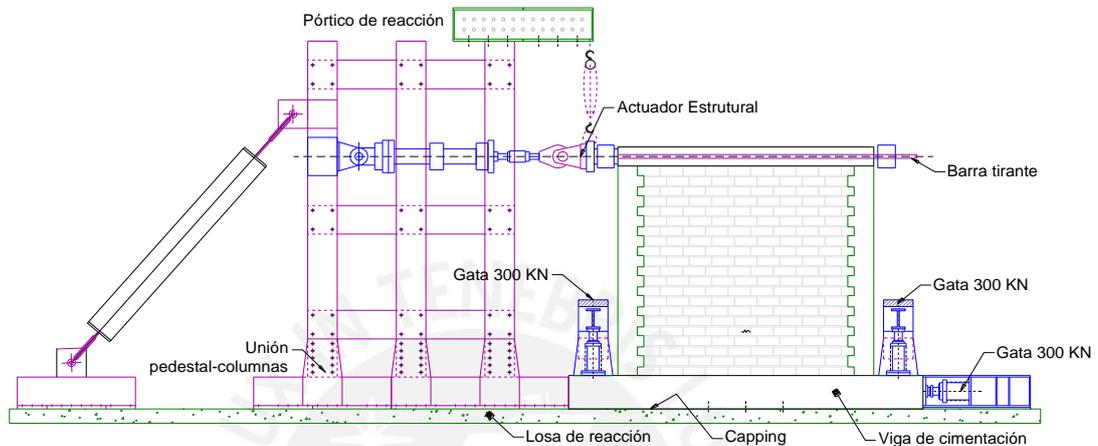
Figura 4.2 Disposición de los instrumentos para la aplicación de carga

El muro se fijó en el suelo mediante 3 gatas hidráulicas, con cargas de 300 kN. Todo en función de evitar el volcamiento del muro (figura 4.2).

La maquinaria que se utilizó para el ensayo fue un actuador dinámico estructural de 500 kN de capacidad el cual reaccionó sobre el pórtico metálico para la aplicación de la carga cíclica horizontal.

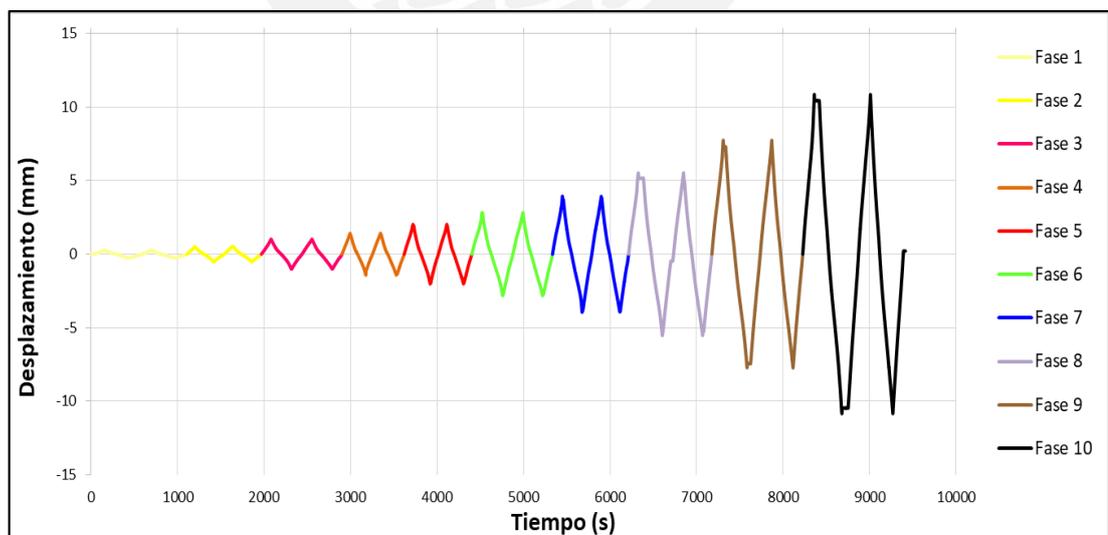
Figura 4.4 Diagrama Tiempo vs. Desplazamiento del Muro MA-SQ-LR1

La duración del ensayo por muro fue de aproximadamente de 4 horas, este tiempo toma en cuenta los tiempos en los cuales se detuvo el ensayo para poder identificar las fisuras y realizar las marcas respectivas en cada fase del ensayo. A manera de ilustración se mostrará la historia de desplazamientos aplicados en el muro MA-SQ-LR1 con el color respectivo en cada fase del ensayo (figura 4.4).

Fase	Dmáx (mm)	Deriva (‰)	Color de Grietas
1	0,25	0,11	Amarillo crayola
2	0,50	0,22	Amarillo plumón
3	1,00	0,43	Fucsia
4	1,40	0,61	Naranja
5	2,00	0,87	Rojo
6	2,80	1,22	Verde
7	3,90	1,70	Azul
8	5,50	2,39	Morado
9	7,70	3,35	Marrón
10	10,80	5,00	Negro

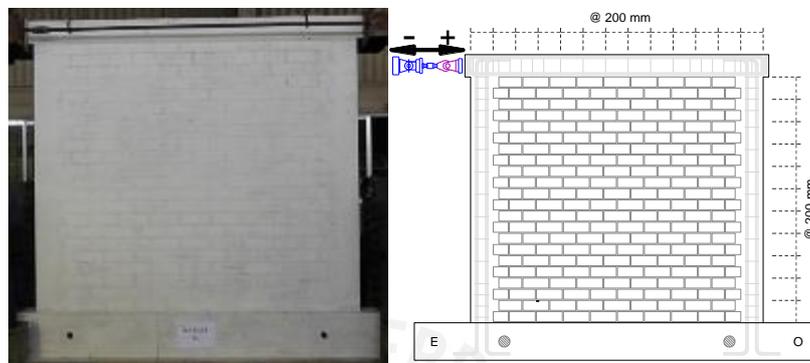
Figura 4.5 Muro sin fisuras (comportamiento elástico)

Este muro se comportó elásticamente por lo que no se presentaron fisuras. La carga máxima que se registró fue de 50 kN (figura 4.5).

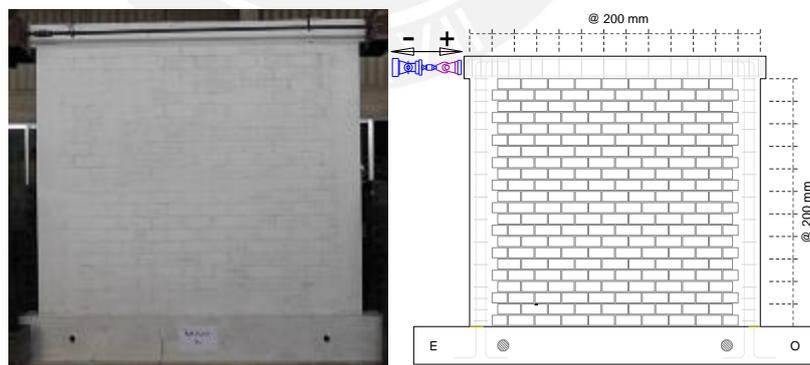
Figura 4.6 Muro MA-SQ-LR1

Al igual que la fase 1 el muro se encuentra en el rango elástica por lo que no se presenta fisuras visibles. Pero al finalizar el ensayo se apreció la aparición de dos fisuras en los extremos inferiores de las columnas. Esta fisuras fueron menores a 0.05 mm .La fuerza cortante que se registró fue de 75kN (figura 4.6).

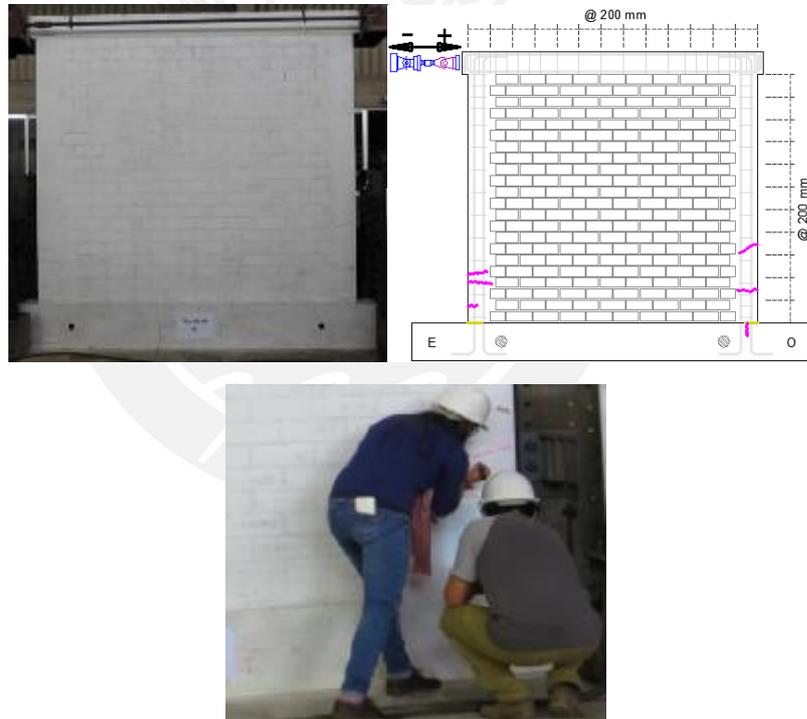
Figura 4.8 Muro al término de la fase 3 (izq.) Marcado de las fisuras en la parte inferior (der.)

Se comenzó a apreciar más fisuras horizontales de tracción debido a la flexión localizadas en la parte inferior de la columna derecha con un grosor de 0.05mm. (Figura 4.8). La fuerza máxima registrada fue de 111 kN y -150 kN.

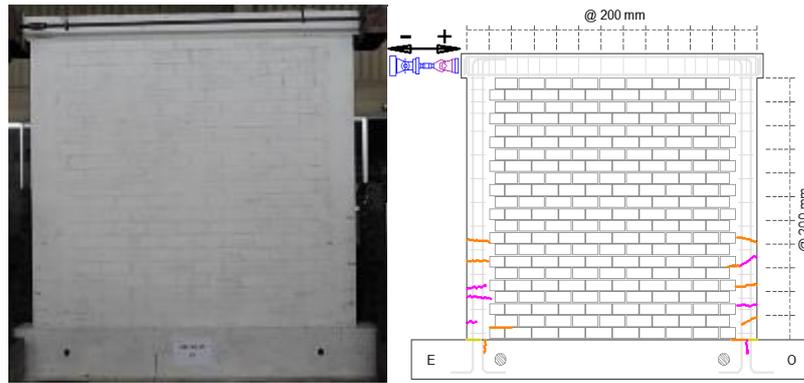
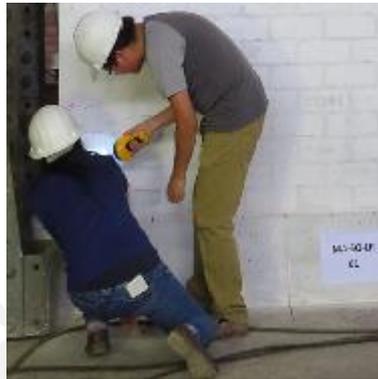
Figura 4.9 Muro al término de la fase 4 (izq.) Marcado de las fisuras en la parte inferior (der.)

Siguieron apareciendo fisuras en la parte inferior de las columnas con los mismos espesores (0.05mm) (figura 4.9) .La fuerza cortante máxima registrada fue de 132 kN y -119 kN.

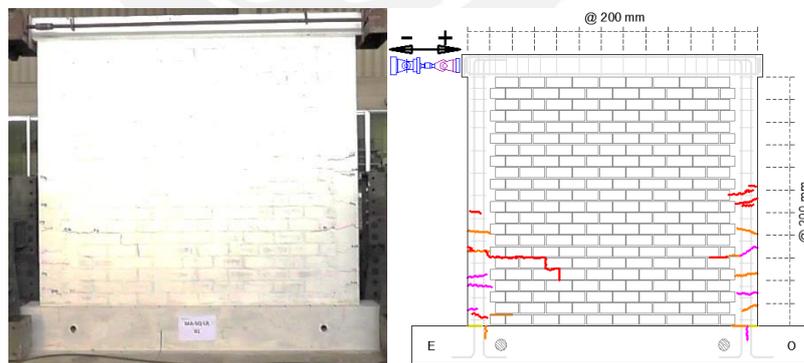
Figura 4.10 Muro al término de la fase 5

Las fisuras existentes en el tercio inferior izquierdo de la columna se alargan en forma escalonada hasta llegar a la albañilería. Además de la aparición de fisuras con 0.25mm de grosor en la parte media del muro (figura 4.10). La fuerza cortante máxima registrada fue de 155 kN y -136 kN.
