PONTIFICIA UNIVERSIDAD CATÓLICA DEL PERÚ
FACULTAD DE CIENCIAS E INGENIERÍA

**“REFORZAMIENTO DE LOS MUROS DE ALBAÑILERÍA
CONFINADO CON MALLAS DE ACERO”**

Tesis para optar el Título de **Ingeniero Civil**, que presenta el bachiller:

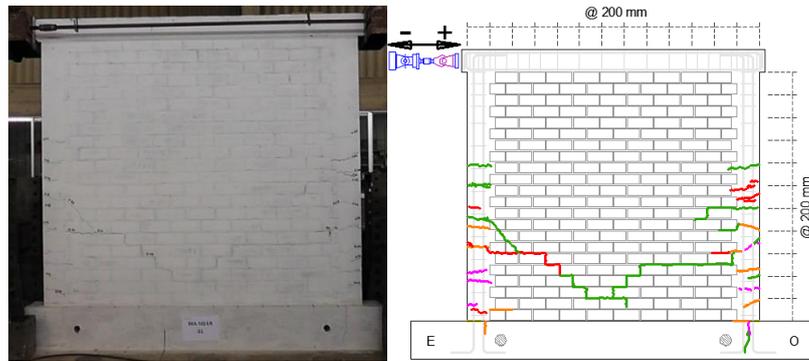
Figura 4.11 Muro al término de la fase 6

Se observó la formación de nuevas fisuras que eran de forma escalonada a través de las juntas de mortero. Estas se extendieron de las columnas derecha e izquierda y cruzan la parte inferior central de la albañilería. El grosor de grieta máximo fue de 0.40mm (figura 4.11). La fuerza cortante máxima registrada fue de 167 kN y -155 kN.

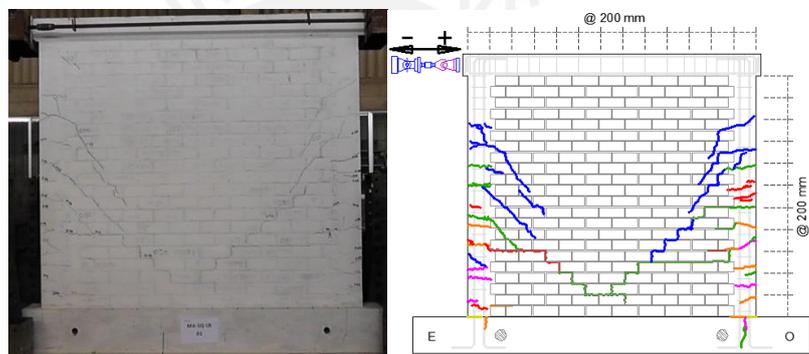
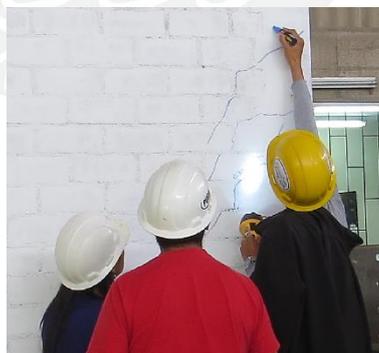
Figura 4.12 Muro al término de la fase 3 (izq.) Marcado de las fisuras en la parte superior (der.)

En esta fase aparecieron nuevas grietas situadas en forma paralela a las diagonales escalonadas ya existentes en ambos lados del muro. El grosor máximo de grieta fue de 0.50mm. Las grietas ya existentes se alargaron y aumentaron su grosor entre 0.02 y 0.05mm (figura 4.12). La fuerza cortante máxima registrada fue de 181 kN y -160 kN.

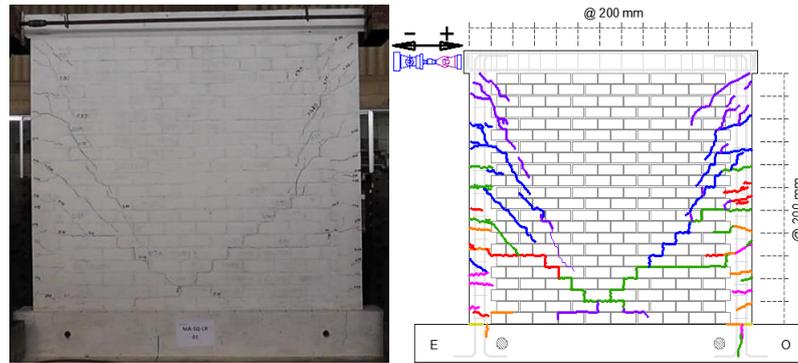
Figura 4.13 Muro al término de la fase 8

Se observó la aparición de nuevas fisuras en las esquinas superiores del muro en ambos lados. Algunas grietas existentes aumentaron su espesor hasta 0.80mm (figura 4.13) .La fuerza cortante máxima registrada fue de 195 kN y -181 kN.

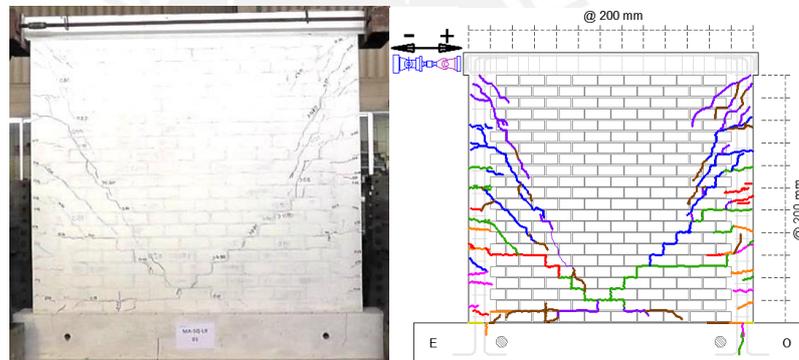
Figura 4.14 Muro al término de la fase 9

En esta fase no aparecieron nuevas grietas con espesores mayores a 0.05 mm en la albañilería, pero las existentes aumentaron en grosor en 0.05 y 0.08 mm. Se observó la aparición de fisuras en la unión muro-viga de cimentación (figura 4.14). La fuerza cortante máxima registrada fue de 219 kN y -202 kN.

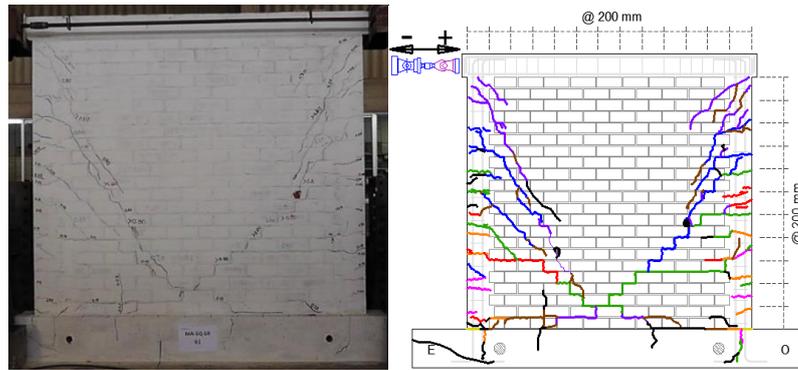
Figura 4.15 Muro al término de la fase 10

Se observó el desprendimiento de una unidad de albañilería localizada en la parte central derecha del muro. Se acentuaron las grietas formadas en la unión de muro-viga de cimentación (figura 4.15). La fuerza cortante máxima registrada fue de 236 kN y -234 kN.

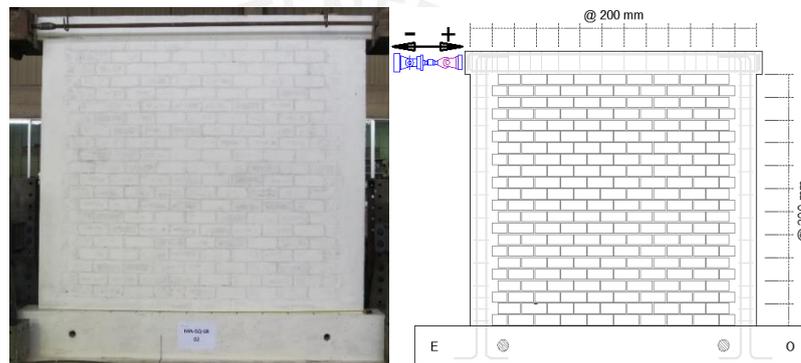
Figura 4.16 Muro sin fisuras (comportamiento elástico)

Este muro se comportó elásticamente por lo que no se presentaron fisuras. La carga máxima que se registró fue de 49 kN (figura 4.16).

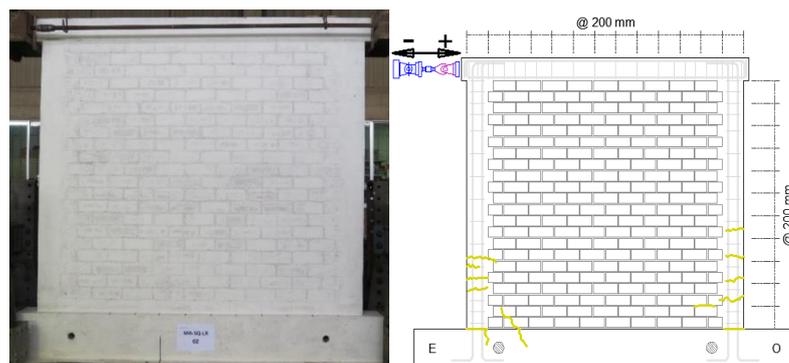
Figura 4.17 Muro sin fisuras (comportamiento elástico)

Al igual que la fase 1 el muro se encuentra en el rango elástica por lo que no se presenta fisuras visibles en el primer ciclo; sin embargo, en el segundo ciclo las fisuras comenzaron a aparecer en ambos lados del muro, todas menores de 0.05 mm de grosor. La fuerza cortante que se registró fue de 118kN (figura 4.17).

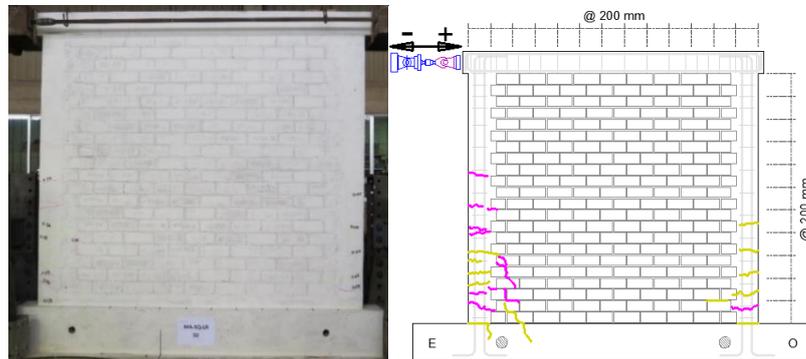
Figura 4.18 Muro al término de la fase 3

Aparecieron fisuras horizontales de tracción por flexión localizadas en la zona inferior de la columna derecha e izquierda de 0.05mm, en la zona media e inferior de la columna izquierda las fisuras tuvieron un grosor de 0.15mm (figura 4.18) .La fuerza cortante que se registró fue de 124 kN y -76 kN.

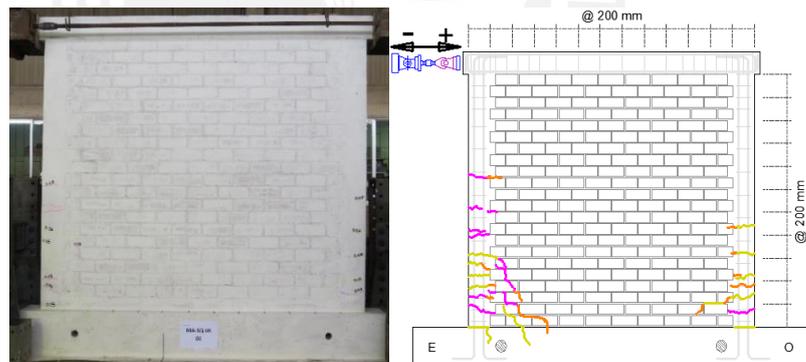
Figura 4.19 Muro al término de la fase 4

En esta fase las fisuras que parecieron fueron la prolongación de otras ya existentes y del mismo grosor (0.05mm) en la zona inferior de ambos lados. Las fisuras existentes mantienen su mismo espesor (figura 4.19) .La fuerza cortante que se registró fue de 152 kN y -90 kN.

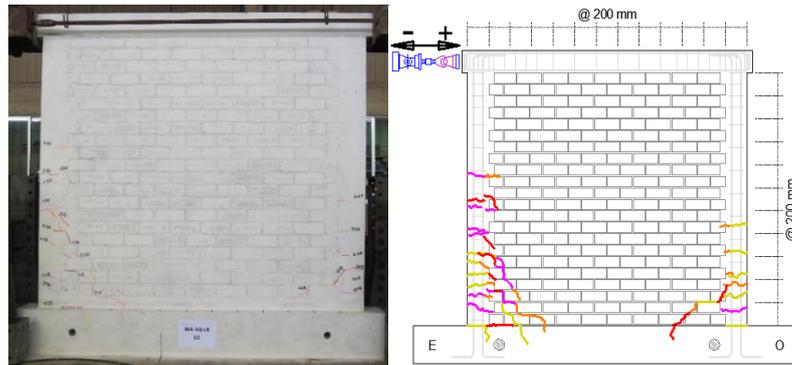
Figura 4.20 Muro al término de la fase 5

Las fisuras existentes de la columna izquierda se alargan hasta llegar a la albañilería en forma escalonada atravesando en algunos casos el ladrillo y en otras las juntas de mortero. Continúa la aparición de fisuras horizontales en las columnas ahora localizadas en el tercio central de éstas. Las grietas presentan un espesor máximo de 0.50mm (empujando).

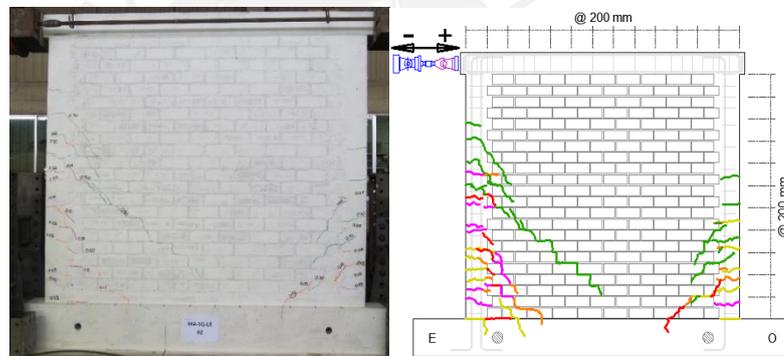
Figura 4.21 Muro al término de la fase 6

Se observó la formación de nuevas grietas paralelas a las grietas ya existentes. Las grietas fueron de forma escalonada a través de las juntas de mortero y ladrillo. El grosor de grieta máximo fue de 0.80mm (figura 4.21) .Se observó el decaimiento de la curva Fuerza – Desplazamiento lo que se traduce a una degradación de rigidez del muro. La fuerza cortante que se registró fue de 190 kN y -128 kN.

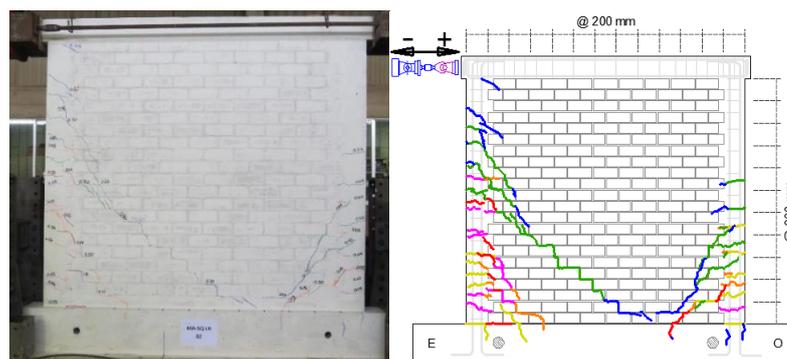
Figura 4.22 Muro al término de la fase 7

En esta fase aparecen grietas situadas en la parte superior izquierda del muro de grosor entre 0.05 y 0.30 mm. Las grietas ya existentes en ambos lados continúan alargándose hasta llegar a la base del muro. El grosor máximo de grieta fue mayor de 0.80mm (figura 4.22) .La fuerza cortante que se registró fue de 195 kN y -145 kN.

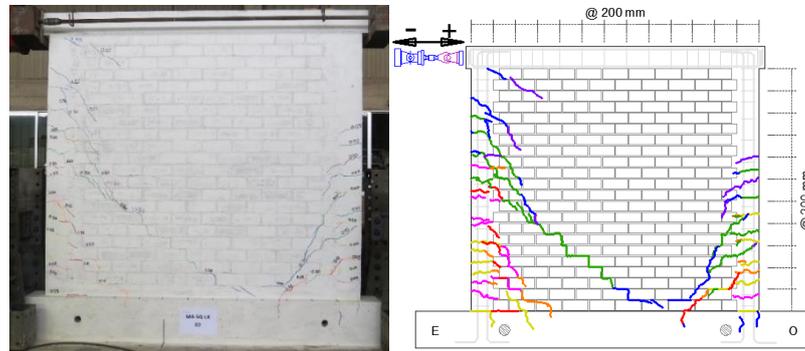
Figura 4.23 Muro al término de la fase 8

Se observó la aparición de nuevas fisuras en la esquina superior izquierda del muro de grosor entre 0.05 y 0.10 mm. Las grietas existentes aumentan su espesor y adquieren un valor mayor de 0.80mm. Aparecen las primeras fisuras en la unión muro-viga de cimentación. Se observó que hay más daño en la parte izquierda del muro (figura 4.23). La fuerza cortante que se registró fue de 221 kN y -174 kN.

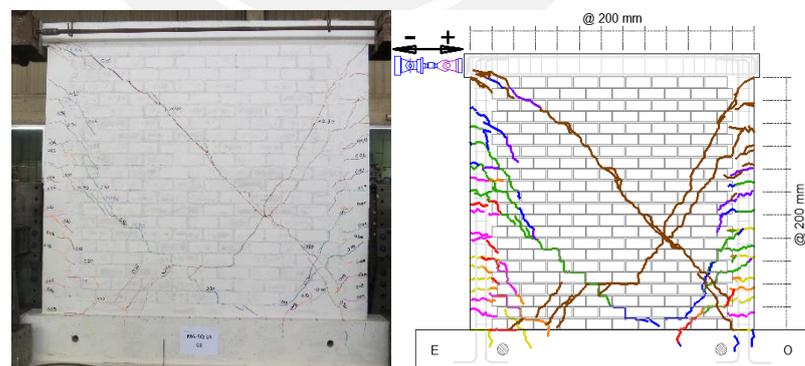
Figura 4.24 Muro al término de la fase 9

En esta fase se observa la aparición de las primeras grietas diagonales. Por un lado, se observó una grieta (grosor >0.80mm) que inició en la esquina izquierda del muro y finalizó a 3 hiladas de la base del muro en la esquina inferior derecha del muro. Por otro lado aparecieron otras grietas (grosor >0.80mm) ubicadas en el sentido opuesto a las anteriores que no son continuas en su longitud, pero si paralelas entre sí. Las fisuras existentes aumentaron sus grosores (figura 4.24). La fuerza cortante que se registró fue de 186 kN y -161 kN.

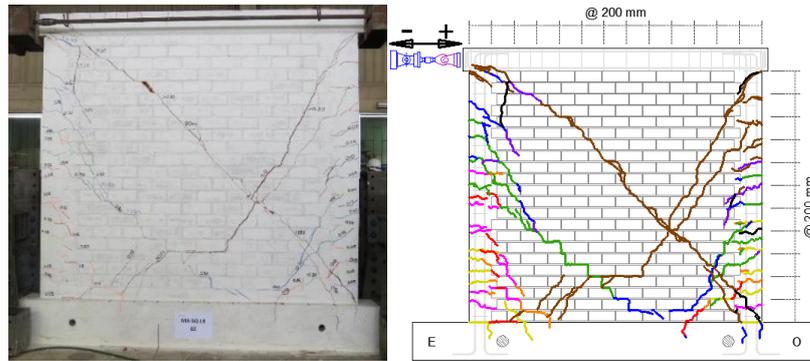
Figura 4.25 Muro al término de la fase 10

Se observó el desprendimiento de unidades de albañilería en la parte superior e inferior de muro. Las grietas diagonales aumentaron de espesor a 8 mm en un sentido y en el otro de 5mm. Las grietas existentes aumentaron su espesor (figura 4.25). La fuerza cortante que se registró fue de 160 kN y -214 kN.

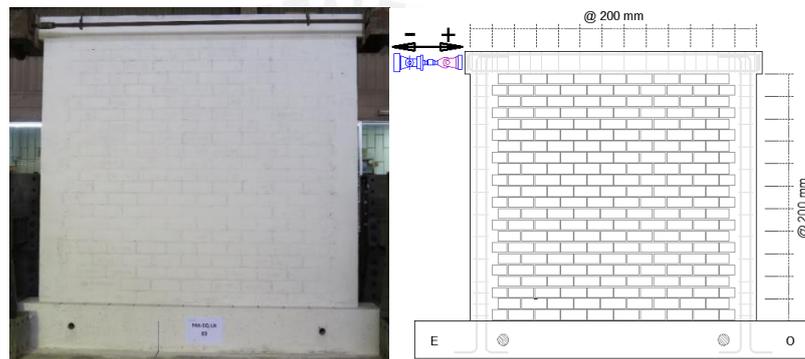
Figura 4.26 Muro sin fisuras (comportamiento elástico)

Este muro se comportó elásticamente por lo que no se presentaron fisuras. La carga máxima que se registró fue de 58 kN (figura 4.26).

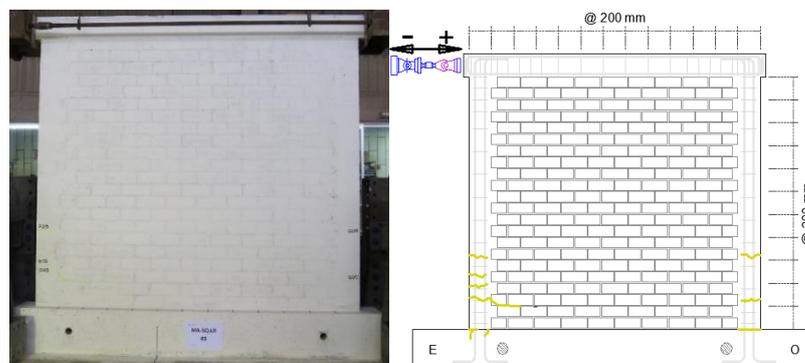
Figura 4.27 Muro sin fisuras (comportamiento elástico)

Aparecieron las primeras fisuras horizontales de tracción por flexión localizadas en el tercio inferior de la columna derecha e izquierda, las fisuras tuvieron un grosor de 0.05mm (figura 4.27).

La fuerza cortante que se registró fue de 90 kN y -49 kN.

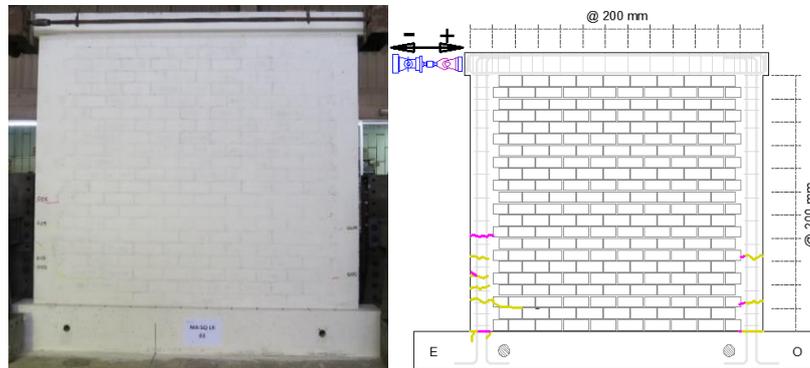
Figura 4.28 Muro al término de la fase 3

Aparecieron pocas fisuras horizontales de tracción por flexión localizadas en la parte inferior de ambos lados, las fisuras tuvieron un grosor de 0.05mm. Algunas de las fisuras existentes se extendieron sin llegar aún a la albañilería (figura 4.28). La fuerza cortante que se registró fue de 136kN y -71 kN.

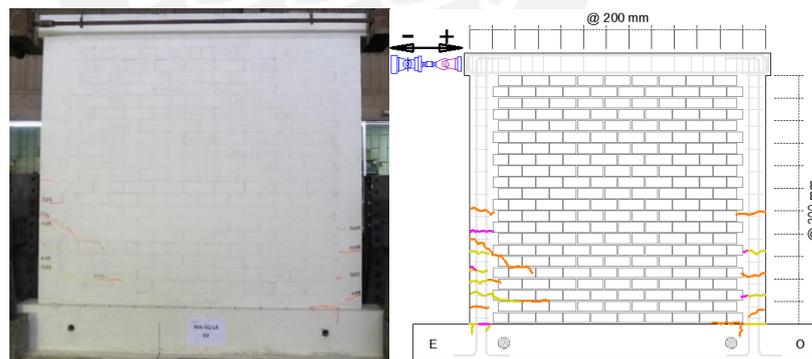
Figura 4.29 Muro al término de la fase 4

Se observó fisuras horizontales situadas en los tercios inferiores de ambas columnas de grosores iguales a 0.05mm. Algunas fisuras se extendieron hasta llegar a la albañilería atravesando el ladrillo y en algunos casos recorrieron las juntas de mortero en forma escalonada. Apareció una fisura en la unión muro-viga de cimentación en el lado derecho del muro (figura 4.29). La fuerza cortante que se registró fue de 161 kN y -86 kN.

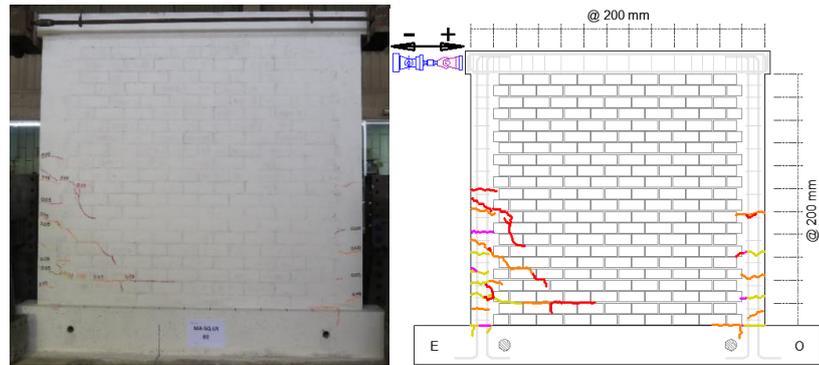
Figura 4.30 Muro al término de la fase 5

Las fisuras existentes de la columna izquierda continuaron alargándose. El espesor máximo de fisura fue de 0.25mm. Las fisuras de la columna derecha mantienen su longitud y espesor (figura 4.30). La fuerza cortante que se registró fue de 185 kN y -106 kN.

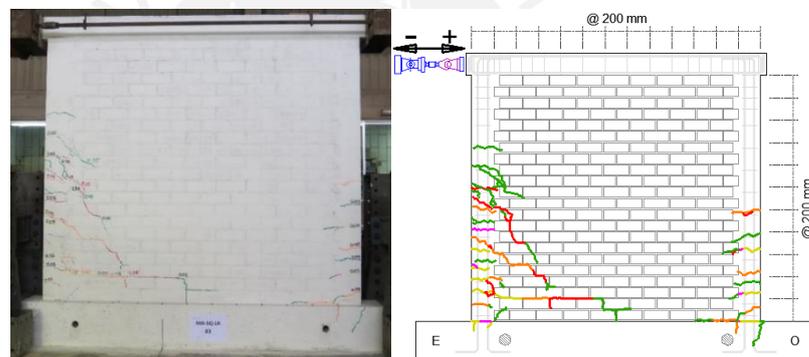
Figura 4.31 Muro al término de la fase 6

Se observó la presencia de nuevas fisuras en el tercio central de la columna izquierda. Las fisuras existentes del lado izquierdo del muro continuaron extendiéndose diagonalmente hasta llegar a la parte central del muro. El grosor de grieta máximo fue de 0.40mm. Por otro lado aparecieron nuevas fisuras en los dos tercios inferiores de la columna derecha de 0.05 mm de grosor (figura 4.31). La fuerza cortante que se registró fue de 204 kN y -130kN.

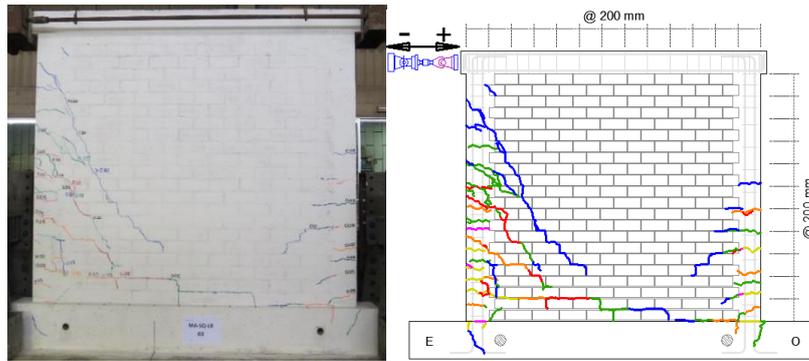
Figura 4.32 Muro al término de la fase 7

En esta fase aparecieron nuevas grietas situadas en forma paralela a las diagonales escalonadas ya existentes en el lado superior izquierdo del muro. El grosor máximo de grieta fue mayor a 0.80mm. Las grietas ya existentes se alargaron y aumentaron su grosor. En el lado derecho del muro aparece una grieta diagonal de espesor de 0.10mm (figura 4.32). La fuerza cortante que se registró fue de 185kN y -161 kN.

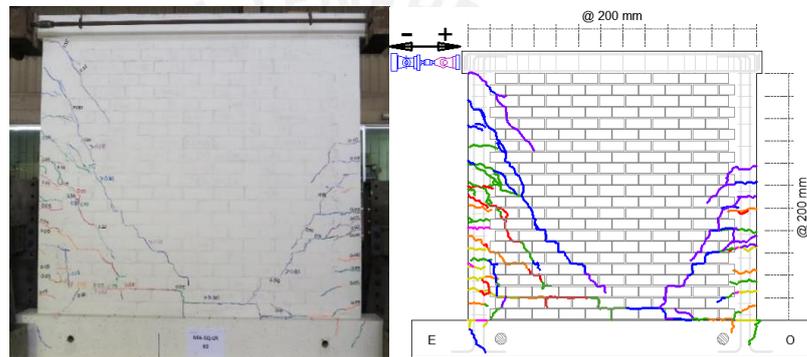
Figura 4.33 Muro al término de la fase 8

Se observó la aparición de nuevas fisuras en la esquina superior del lado izquierdo del muro de 0.35mm, paralelas a las grietas diagonales ya existentes. En el lado derecho del muro la grieta diagonal existente se alargó hasta la base de la albañilería. El grosor máximo de grieta fue mayor a 0.80mm (figura 4.33). La fuerza cortante que se registró fue de 214kN y -176 kN.

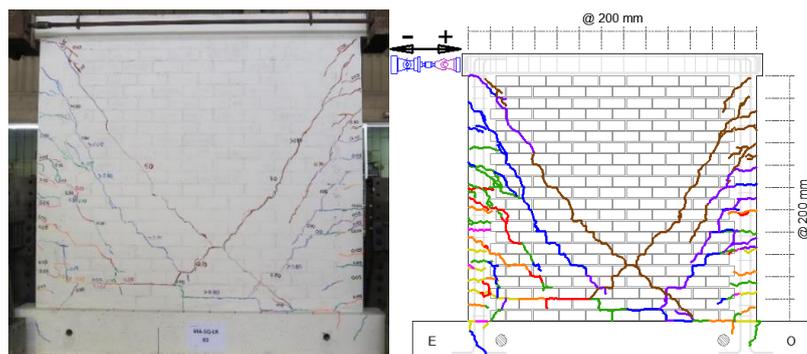
Figura 4.34 Muro al término de la fase 9

Por un lado, se observó una grieta (espesor 5 mm) que inició en la esquina izquierda del muro y finalizó en la base del muro. Por otro lado aparecen otras grietas (espesor 3 mm) que iniciaron en la esquina superior derecha y terminaron a hiladas de la base del muro. Las fisuras existentes aumentaron su longitud y espesor (figura 4.34). La fuerza cortante que se registró fue de 205 kN y -168 kN.

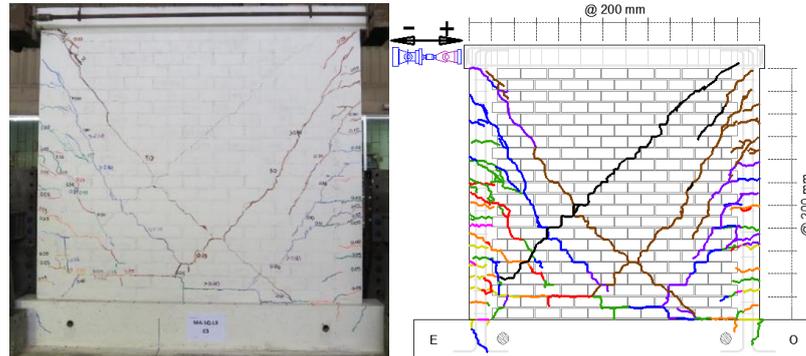
Figura 4.35 Muro al término de la fase 10

Se observó la aparición de una nueva grieta diagonal en la esquina superior derecha de la columna por encima de las grietas ya existentes. Las fisuras existentes mantuvieron su espesor y longitud (figura 4.35). La fuerza cortante que se registró fue de 170 kN y -200 kN.

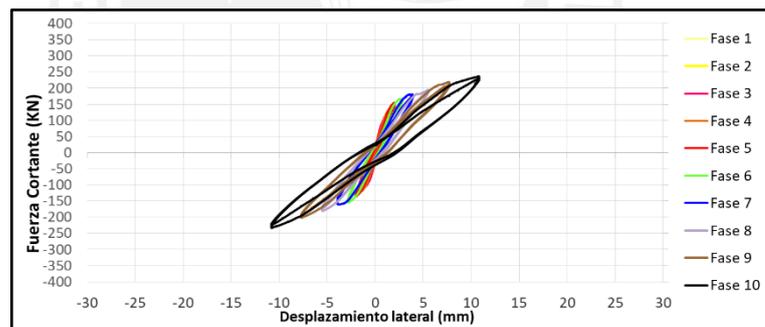
Figura 4.36 Lazos histeréticos del Muro MA-SQ-LR1

Muro MA-SQ-LR1 analizado hasta el límite de reparabilidad (figura 4.36).

Las figuras 4.35, 4.36 y 4.37 corresponden a los lazos histeréticos Fuerza Cortante vs. Desplazamiento Lateral (D6) de los muros MA-SQ-LR1, MA-SQ-LR2 y MA-SQ-LR3, respectivamente. Estos muros fueron ensayados hasta el límite de reparabilidad.

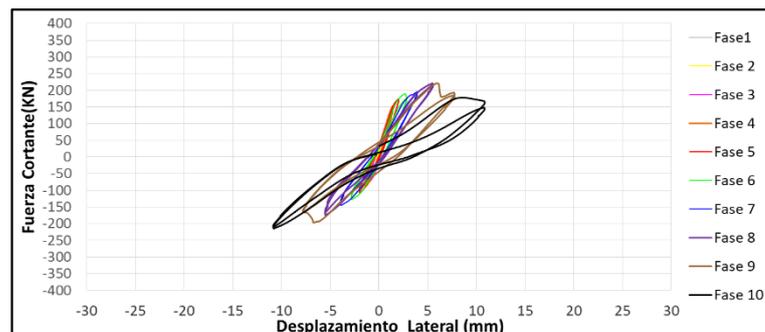
Figura 4.37 Lazos histeréticos del Muro MA-SQ-LR2

Muro MA-SQ-LR2 analizado hasta el límite de reparabilidad (figura 4.37).

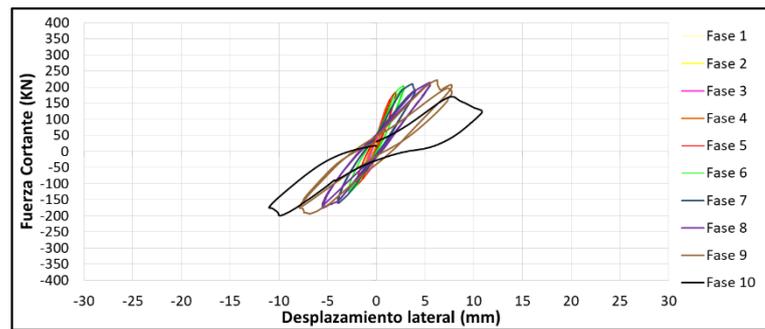
Figura 4.38 Lazos histeréticos del Muro MA-SQ-LR3

Muro MA-SQ-LR3 analizado hasta el límite de reparabilidad (figura 4.38).

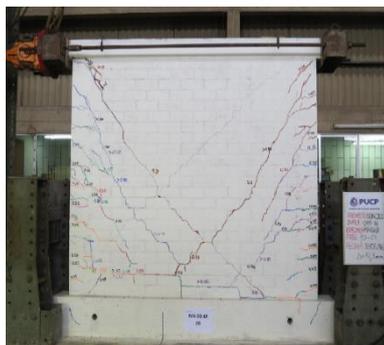
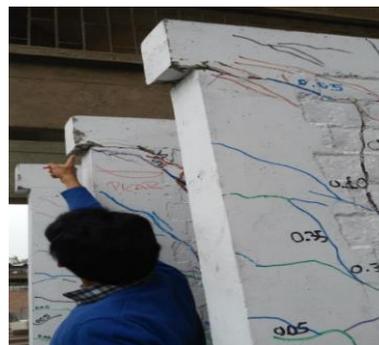
Figura 5.1 Muro agrietado después de ser ensayado (izq.) y señalización de la grietas en el segundo muro ensayado (der.)

Con el fin de calcular la cantidad de mortero y un aproximado de cuánto material sería necesario para el llenado, se determinó la cantidad de grietas que tenía cada una de las caras de los tres muros (figura 5.1). Usando la relación volumétrica de cemento-arena fina 1:3 se pudo determinar un aproximado de cuanto material fue necesario.

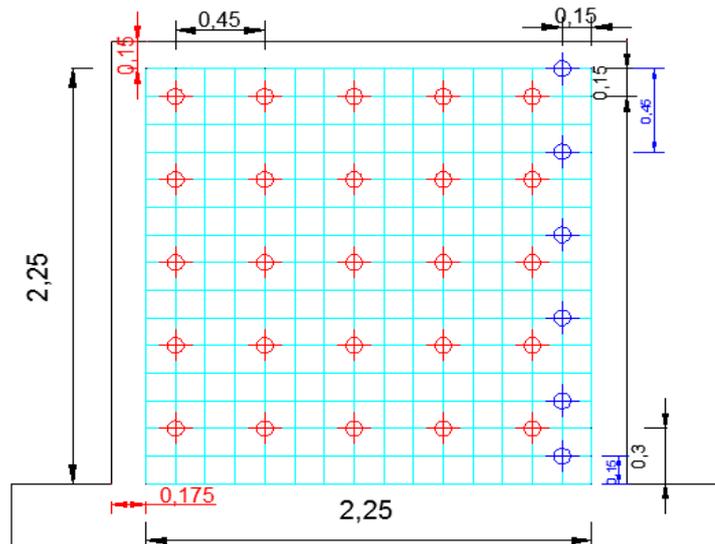
Figura 5.2 Dimensiones y distribución de las varillas de 2.25 metros

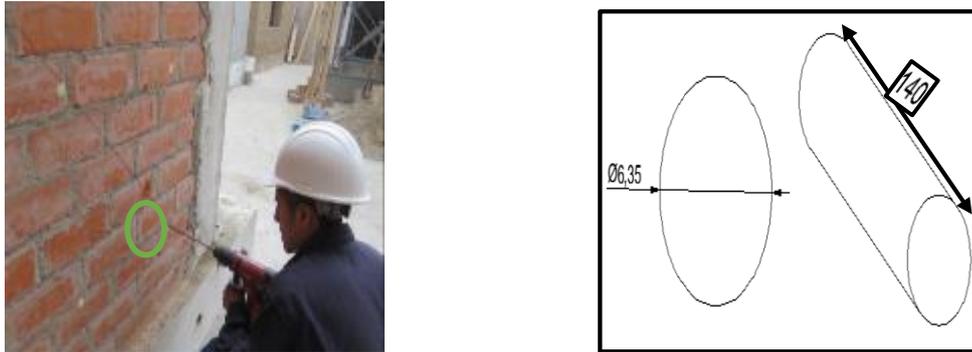
Figura 5.3 Peforacion del muro (Izq.) y Dimensiones de la perforación (mm) (Der.)

El número de perforaciones fue 25 por muro más 6 extras para ajustar más el refuerzo al muro, con las dimensiones de la perforación de 6.35 mm de diámetro y 140 mm de profundidad con lo que se obtuvo un volumen de $3.37E^5 \text{ mm}^3$ para todas las perforaciones.

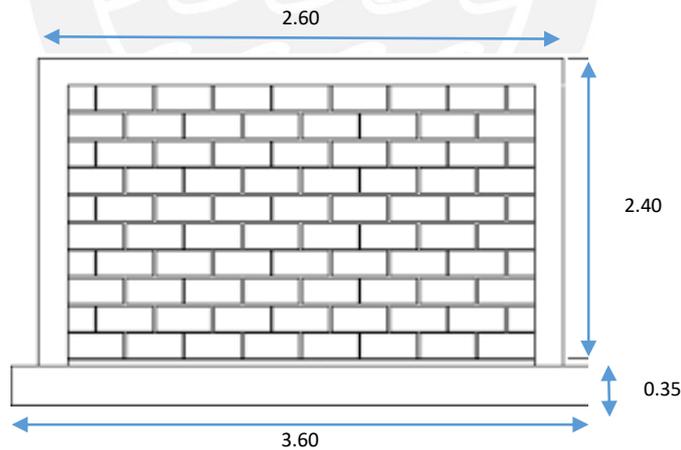
Figura 5.4 Modelo de muro de Albañilería confinada

Luego se prosiguió con el tarrajeo. Para este cálculo se tomó en cuenta las especificaciones que exigen un mortero de relación volumétrica de cemento-arena gruesa 1:4. A continuación se mostrarán las dimensiones del muro de albañilería confinada con las cuales se pasó a realiza el metrado. (Figura 5.3)

Las dimensiones que se usaron para hallar el área del muro en cada cara y obtener el volumen del mortero requerido, fueron obtenidas al dividir el muro en dos elementos (A y B, Figura 5.4) con el propósito de hacer un análisis más preciso.

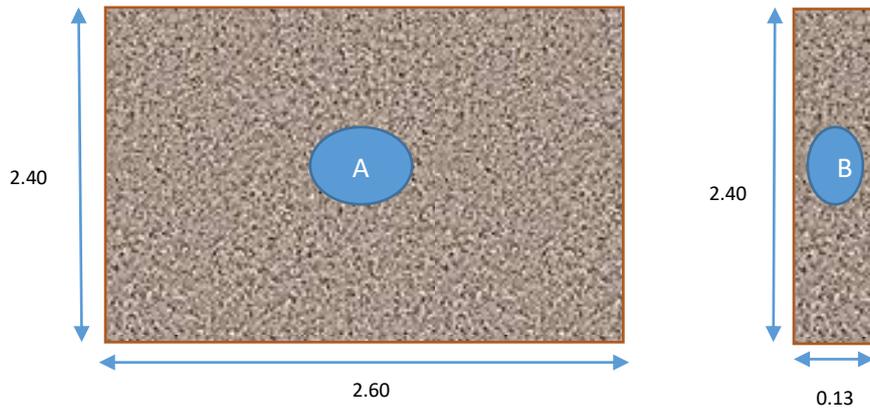
Figura 5.5 División de los elementos del muro

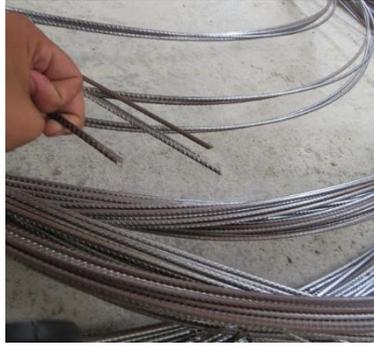
Figura 5.6 Varillas de 4.7mm de diámetro

Se detallará el procedimiento de la técnica de reparación de los muros de albañilería confinada con malla de refuerzo con varillas de ϕ 4.7 mm con cocada de 150 mm. (Figura 5.6).

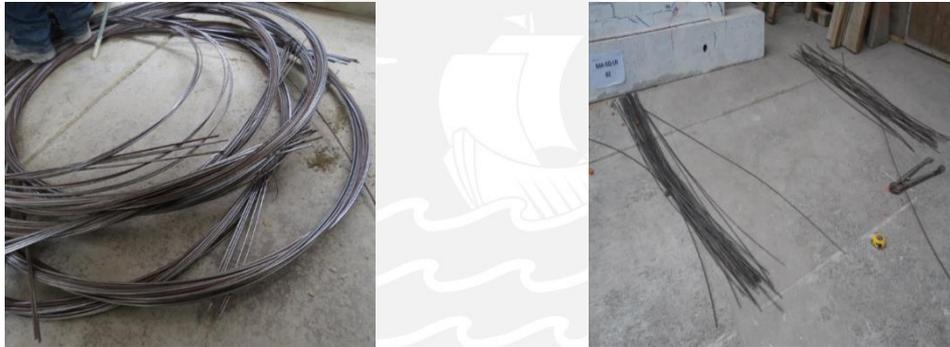
Figura 5.7 Estirado y desenrollado de las varillas (izq.) cortado de las varillas cada 2.25 metros (der.)

Se estiró y enderezó las varillas de 9 metros, pues comercialmente se venden enrolladas. Se pasó a cortar con una cizalla las varillas cada 2.25 metros tanto la varillas verticales como las horizontales. (Figura 5.7)

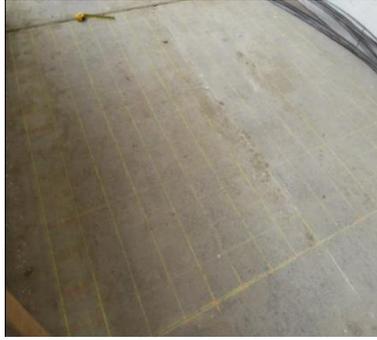
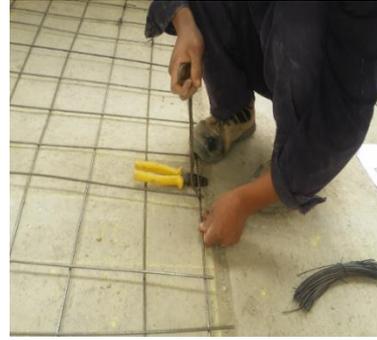
Figura 5. 8 Distribución de las varillas para el armado de la malla (izq.) y atortolado de las varillas de 4.7mm (der.)

- Se dibujó el trazado de la distribución de las varillas en el piso para poder realizar el correcto armado de la malla. Cada varilla tuvo una longitud de 2.25m y fue lo más recta posible. La barra total de 9m se cortó en 4 partes iguales. Luego de colocar las varillas de 2.25m de longitud en las posiciones indicadas en el piso, se procederá a unir las (atortolarlas) con el alambre N°16. La longitud de cada alambre será de 0.3m. Las varillas de 4.7mm

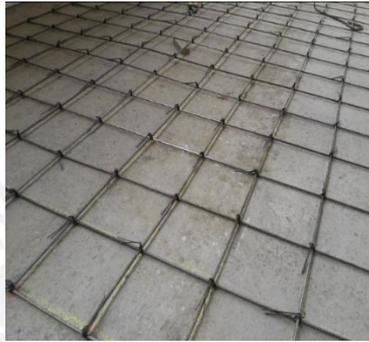
Figura 5. 9 Malla de refuerzo de 4.7mm armada

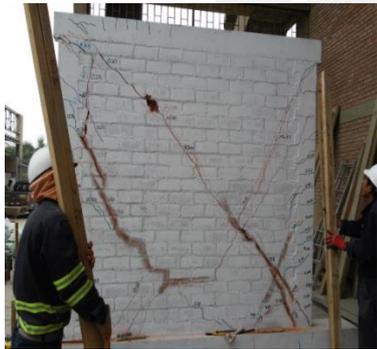
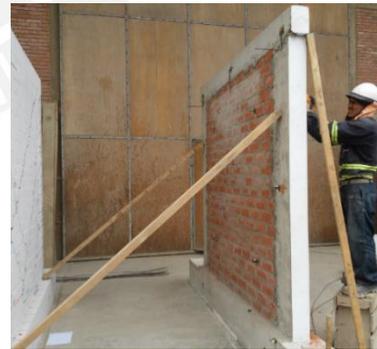
Figura 5.10 Apuntalamiento del muro (izq.) y muro apuntalado (der.)

- Se apuntalará los muros para tener mayor seguridad del muro antes de empezar la reparación.

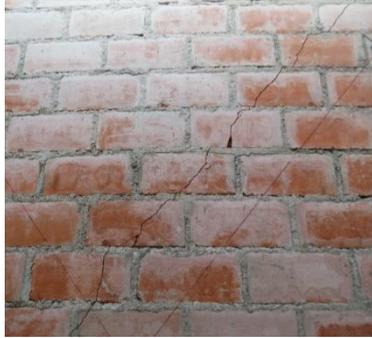
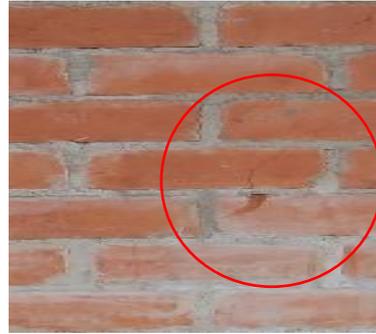
Figura 5.11 Fisuras gruesas del muro 2 (izq.) y fisuras finas del muro 1(der.)

- Se picó cualquier fisura mayor a 0.8mm existente en la albañilería. Luego, se humedeció y se rellenó las fisuras con mortero de relación volumétrica 1:3. Las fisuras finas (menores a 0.8mm) no se resanaron.

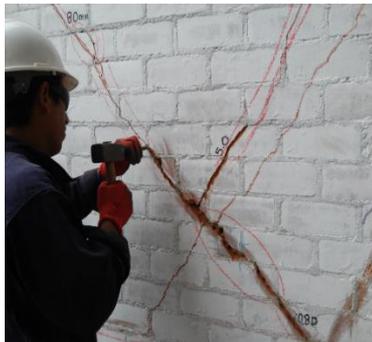
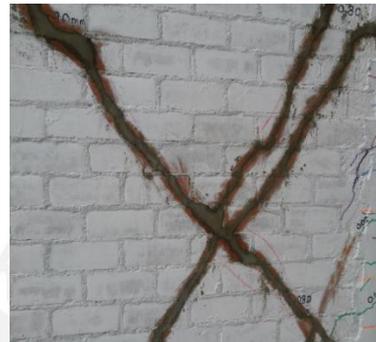
Figura 5.12 Picado de las fisuras gruesas (izq.) y fisuras rellanadas con mortero 1:3 (der.)

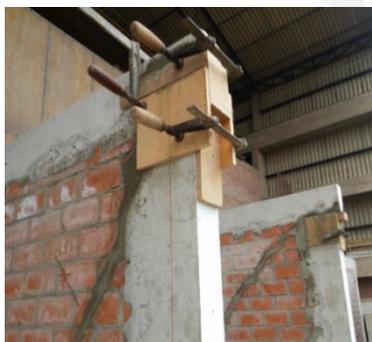
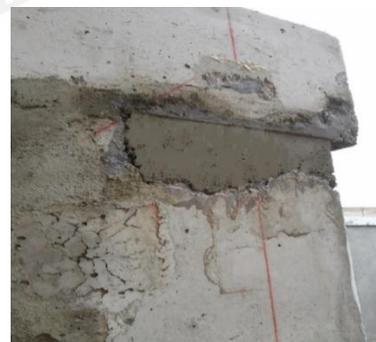
Figura 5. 13 Encofrado de nudo de concreto dañando (izq.) y desencofrado del nudo reparado con concreto de similares características

- Todo ladrillo triturado se reemplazó por concreto simple de proporción 1:2:3 con una resistencia de 21Mpa.
- Como existió daño considerable (i.e. pérdida de concreto en los elementos de confinamiento) se procedió a reparar con concreto de similares características. Se usó resina epóxica para poder unir el concreto viejo con el nuevo.

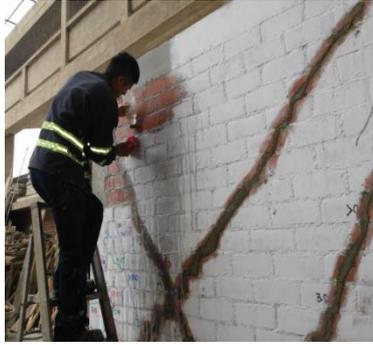
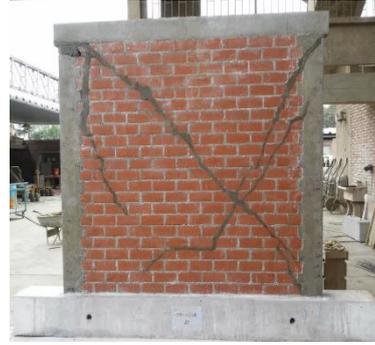
Figura 5. 14 Lavado de la cara pintada del muro (izq.) y muro luego del lavado (der.)

- Se lavó la cara del muro pintada, para poder realizar el correcto pañeteo. Mientras que en la otra cara se comenzó a realizar el alineamiento de los puntos de perforación que se realizarán luego.

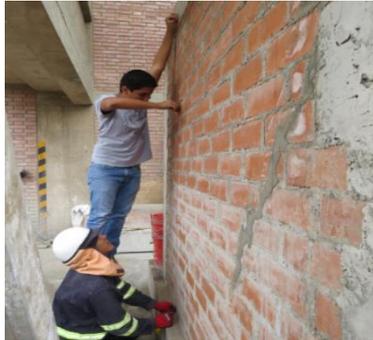
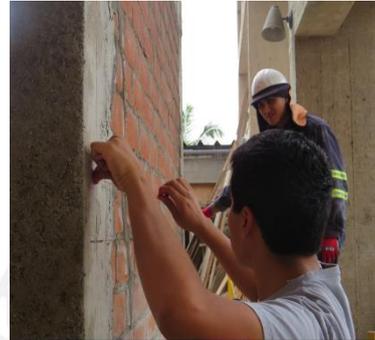
Figura 5. 15 alineamiento vertical de los puntos de perforación (izq.) y alineamiento horizontal (der.)

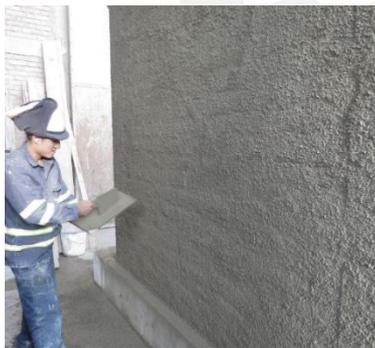
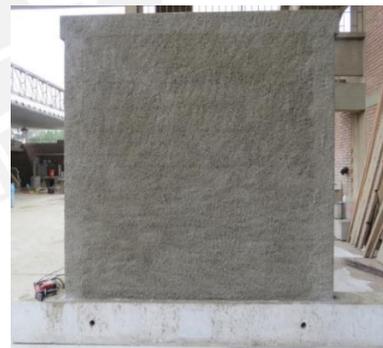
Figura 5. 16 Pañeteo del muro con mortero 1:4 (izq.) y muro después del pañeteo de 8mm (der.)

- Se echó una lechada de cemento a la cara del muro, el cual había sido lavado, para luego pañetarlo con mortero de relación volumétrica cemento - arena gruesa 1:4 con un espesor de 8mm en cada cara y se esperará que seque mínimo 8 horas.

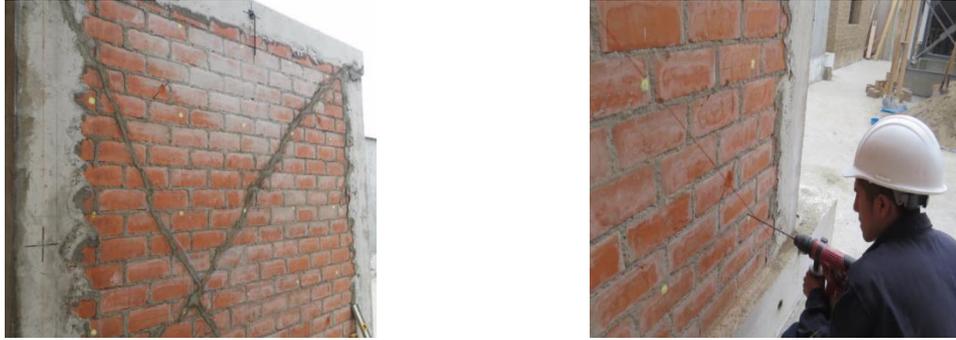
Figura 5. 17 Muro con las marcas de tiza en donde se realizarán las perforaciones (izq.) y uso del taladro según las marcas realizadas (der.)

- En la cara no pañetada se realizó perforaciones en la albañilería con un taladro con una punta de $\varnothing \frac{1}{4}$ " cada 0.45m, según el esquema proporcionado por el ingeniero responsable (ver figura 12). Luego, se limpiarán las perforaciones con aire comprimido.

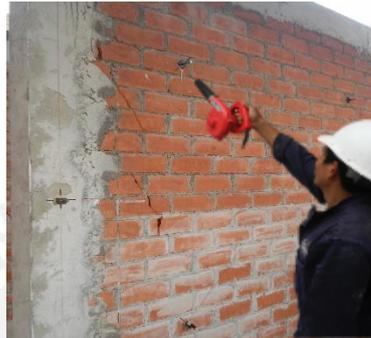
Figura 5. 18 Limpieza de las perforaciones

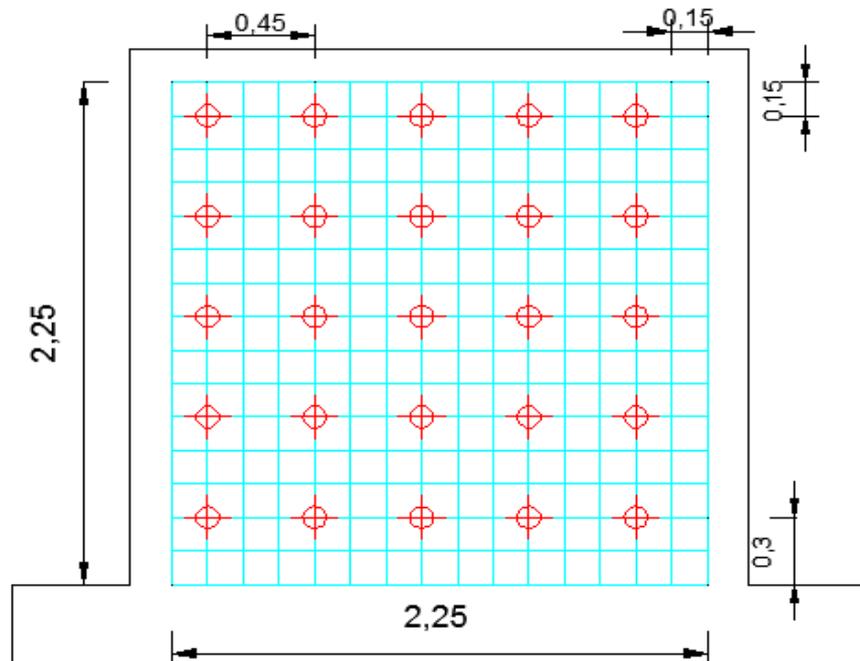
Figura 5.19 Distribución de las perforaciones (m)

Se mostrará el esquema de la distribución elegido para las perforaciones (figura 5.18)

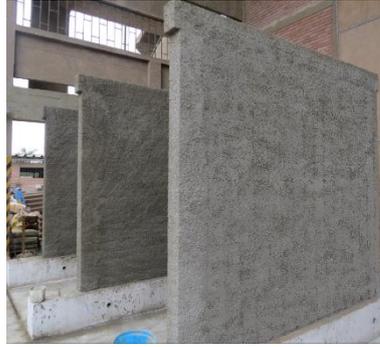
Figura 5.20 Muros después del pañeteo

Con los perforaciones ya hechas se pañeteó lo que faltaba del muro y así se procedió con los otros dos muros restantes.

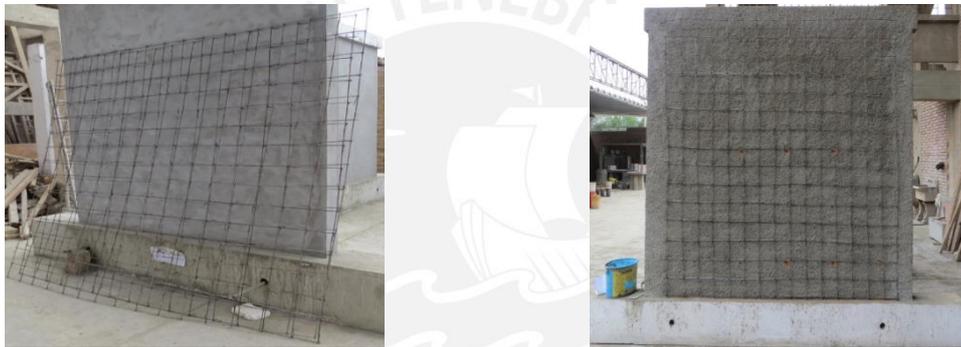
Figura 5.21 Mallas de refuerzo (izq.) y Malla de refuerzo colocada en el muro

- Se procedió a cortar el alambre # 8 cada 300mm y luego se colocaron las mallas en ambas caras del muro. Estas serán interconectadas a través de las perforaciones con alambre # 8 doblado a 90° en los dos extremos y se atortolarán contra los nudos de la mallas a ambos lados con alambre #16.

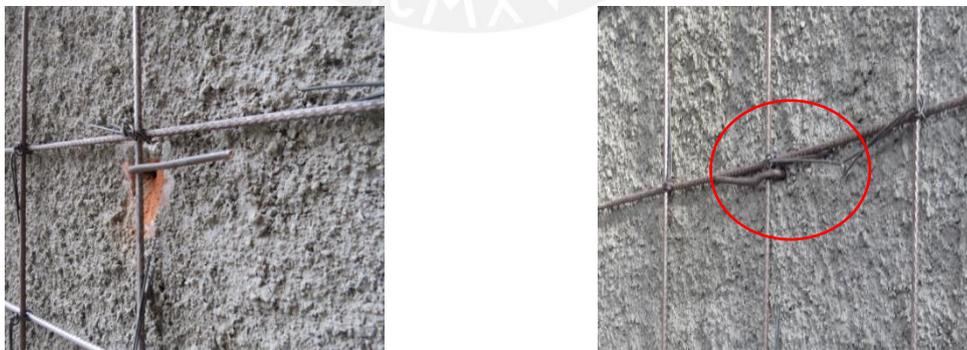
Figura 5.22 Alambre #8 doblado a 90° y atortolado de la malla con el alambre #16

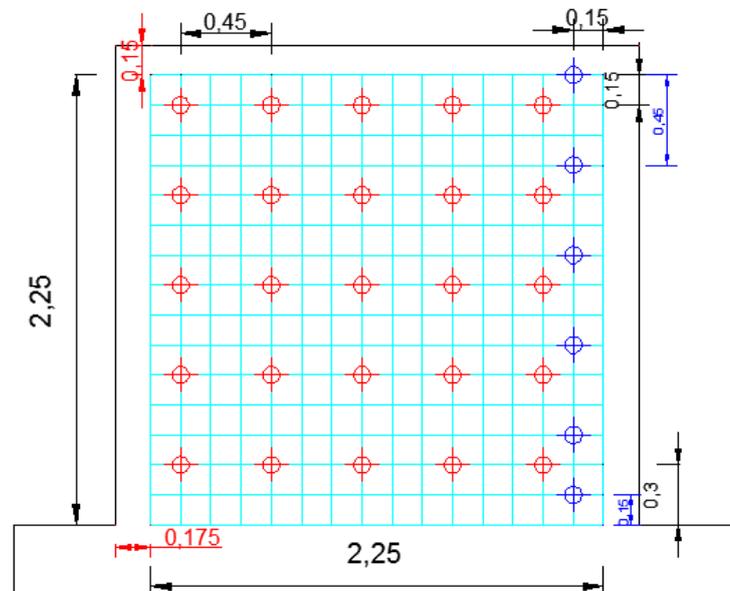
Figura 5. 23 Perforaciones extras al muro (color azul)

- Para poder ajustar la malla a la cara del muro, se realizó 6 perforaciones más según el esquema que se mostrará a continuación (figura 15). Cabe resaltar que estas perforaciones, el tipo de alambre y el doblado fue el mismo que se utilizaron en los anteriores.

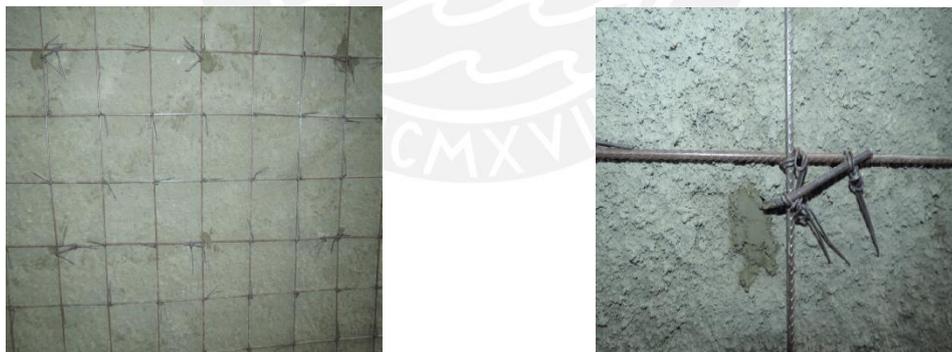
Figura 5.24 Nudos taponeados (izq.) y detalle del taponeo (der.)

- Se taponearon las perforaciones con mortero con relación volumétrica cemento- arena fina 1:3. En esta parte del procedimiento se buscó utilizar un instrumento que permita un buen rellenado del mortero, para el cual se sugirió utilizar una botella de plástico para el vaciado.

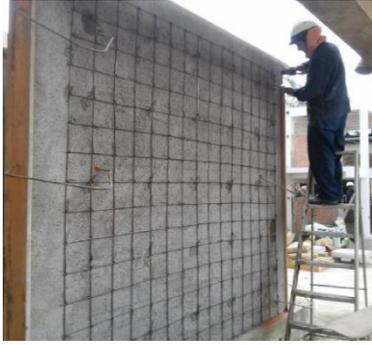
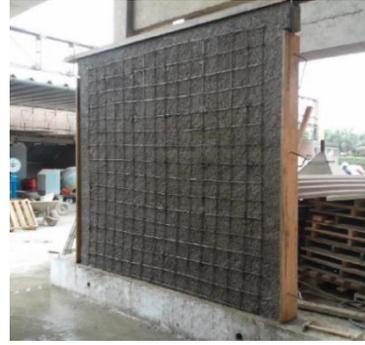
Figura 5.25 Colocación y ajustamiento de los puntos de madera (izq.) e instalación de los puntos terminada (der.)

- Se realizó la colocación de los puntos (tablones de madera) que sirvió como guía para poder realizar el tarrajeo apropiado de las dimensiones especificadas.

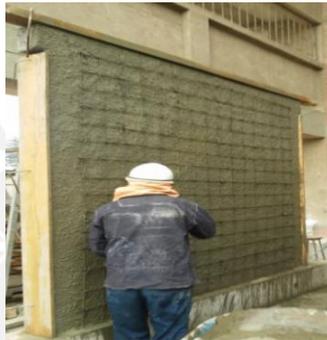
- Se procedió a aplicar una lechada de cemento antes del tarrajeo para poder lograr una mejor adherencia de los elementos.

Figura 5.26 Colocación de la lechada al muro reforzado

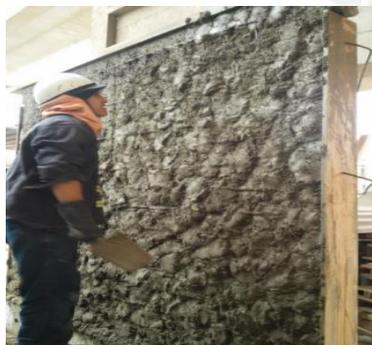
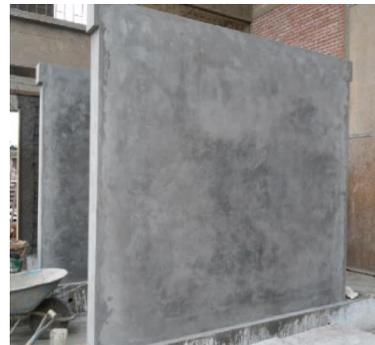
- Se tarrajeó el muro con un mortero con relación volumétrica de cemento-arena fina 1:4 con un espesor máximo de 10 mm en cada cara. Se tuvo que verificar que el ancho total del muro no supere los 180 mm de espesor incluyendo todo el refuerzo.

Figura 5.27 Tarrajeo del muro con mortero 1:4 (izq.) y Muro de albañilería confinada reforzada y con acabo final (der.)

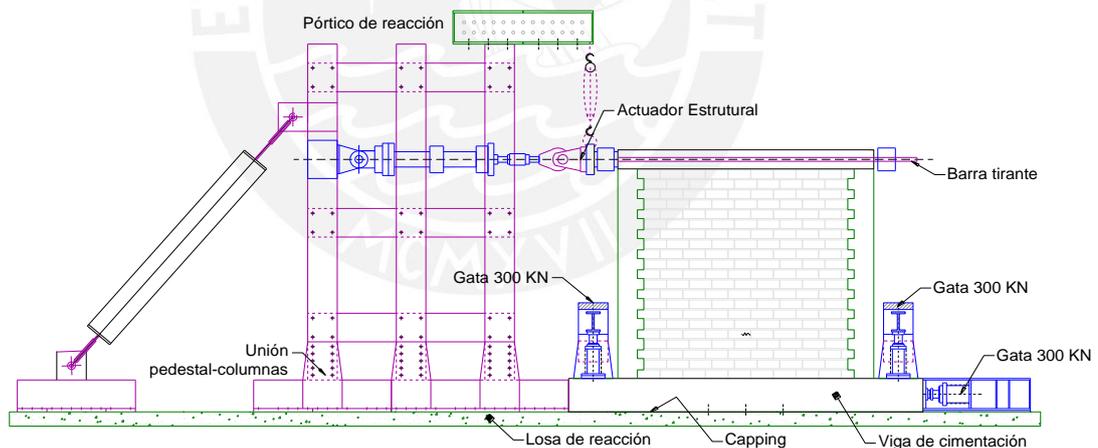
El muro se fijó en el suelo mediante 3 gatas hidráulicas, con cargas de 300 kN. Todo en función de evitar el volcamiento del muro (figura 6.1).

La maquinaria que se utilizó para el ensayo fue un actuador dinámico estructural de 500 kN de capacidad el cual reaccionó sobre el pórtico metálico para la aplicación de la carga cíclica horizontal.

Figura 6.1 Disposición de los instrumentos para la aplicación de carga

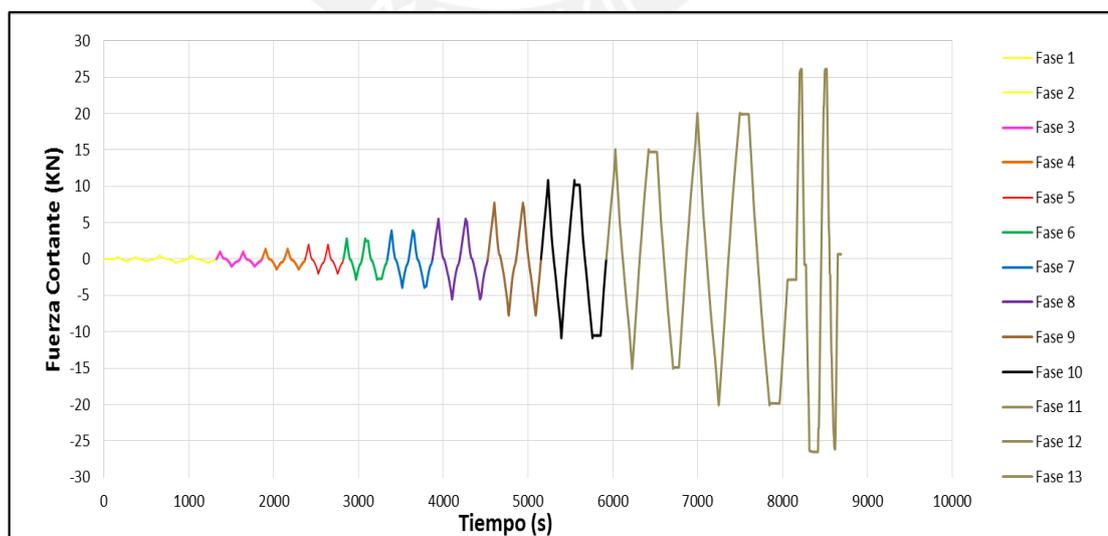
La duración del ensayo por muro fue de aproximadamente de 4 horas, este tiempo toma en cuenta los tiempos en los cuales se detuvo el ensayo para poder identificar las fisuras y realizar las marcas respectivas en cada fase del ensayo. A manera de ilustración se mostrará la historia de desplazamientos aplicados en el muro MA-SQ-LR1*, con el color respectivo en cada fase del ensayo (figura 6.2). Los tiempos de los ciclos son distintos entre los ensayados hasta el límite de reparabilidad y los reforzados, ya que se buscó obtener los desplazamientos requeridos por cada fase.

Figura 6.2 Diagrama Tiempo vs. Desplazamiento del Muro MA-SQ-LR1*

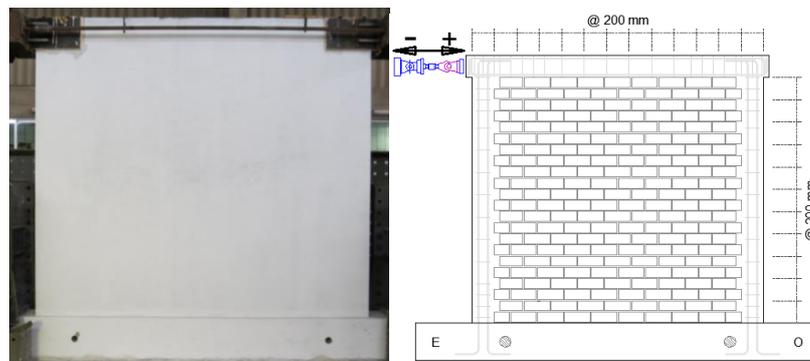
No se presentaron fisuras. El muro se comporta de manera elástica (figura 6.3) .La fuerza cortante máxima fue de 44 kN y -41 kN.

Figura 6.3 Muro sin fisuras (comportamiento elástico)

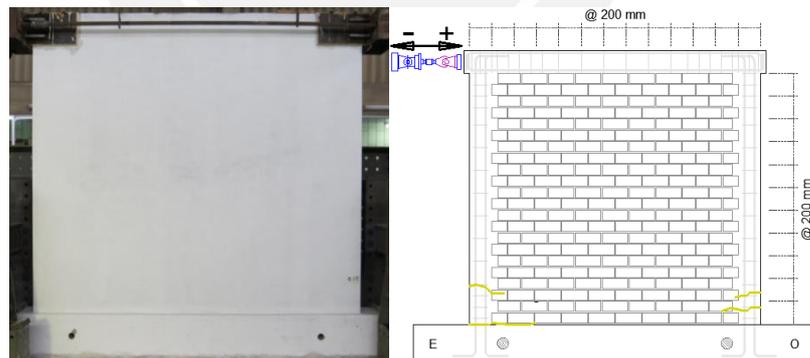
Se presentaron las primeras fisuras en la parte inferior de la columna derecha e izquierda de 0.05mm (figura 6.4). La fuerza cortante máxima fue de 71 kN y -57 kN.

Figura 6.4 Muro MA-SQ-LR1*
