PONTIFICIA UNIVERSIDAD CATÓLICA DEL PERÚ
FACULTAD DE CIENCIAS E INGENIERÍA

**“REFORZAMIENTO DE LOS MUROS DE ALBAÑILERÍA
CONFINADO CON MALLAS DE ACERO”**

Tesis para optar el Título de **Ingeniero Civil**, que presenta el bachiller:

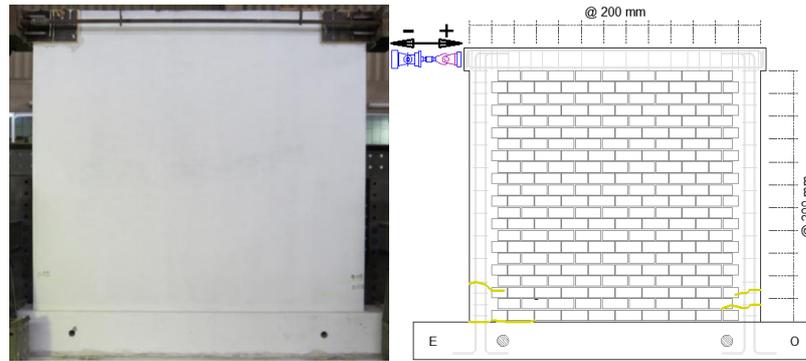
Las fisuras siguieron teniendo el mismo grosor de 0.05mm (figura 6.5). La fuerza cortante máxima fue de 105 kN y -80 kN.

Figura 6.5 Muro al término de la fase 3

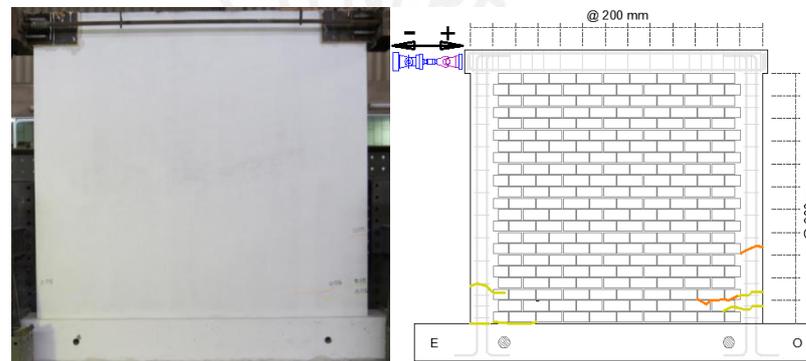
Las grietas siguieron alargándose y una nueva grieta tuvo lugar en la parte inferior de la columna derecha. Una fisura superior se presentó por debajo de la mitad de la columna (figura 6.6). La fuerza cortante máxima fue de 122 kN y -97 kN.

Figura 6.6 Muro al término de la fase 4

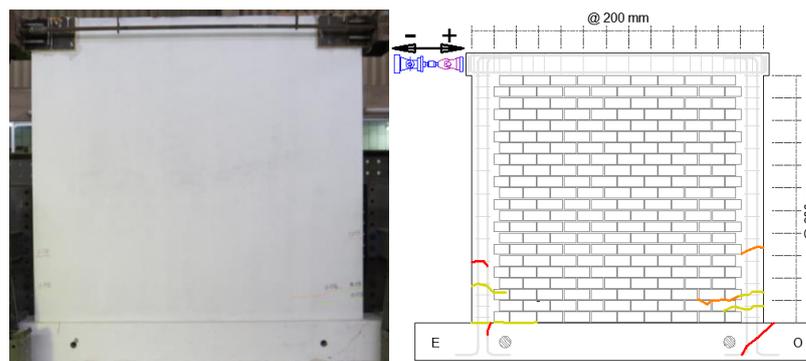
Nuevas grietas con un grosor de 0.05mm aparecieron en la viga de cimentación. No hubo extensión de fisuras y solo aparecieron un par de fisuras nuevas en la parte inferior de la columna izquierda de 0.05 mm de espesor (figura 6.7). La fuerza cortante máxima fue de 145 kN y -118 kN.

Figura 6.7 Muro al término de la fase 5

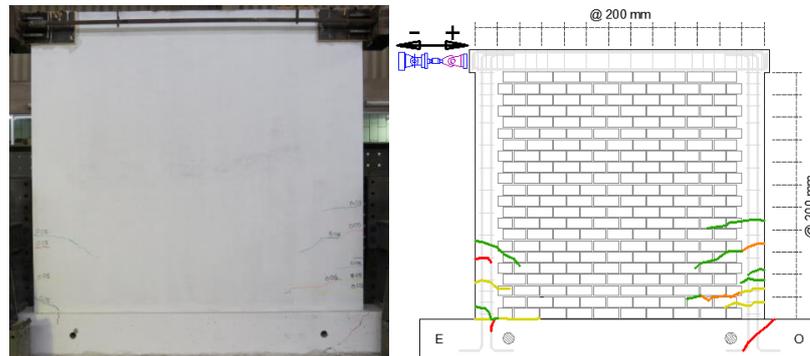
Hubo alargamiento de la fisuras de fases anteriores, también nuevas fisuras en la parte inferior de ambas columnas con 0.05 mm de grosor (figura 6.8). La fuerza cortante máxima fue de 165 kN y -140 kN.

Figura 6.8 Muro al término de la fase 6

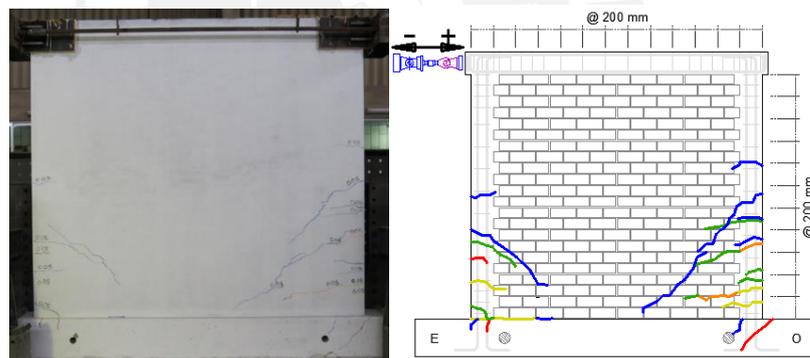
En esta fase la longitud de las fisuras que aparecieron fueron mayores a comparación de las fases anteriores. Además estas se presentaron con un grosor de 0.05 mm y una trayectoria escalonada. En la viga de cimentación también aparecieron fisuras (figura 6.9). La fuerza cortante máxima fue de 196 kN y -164 kN.

Figura 6.9 Muro al término de la fase 7

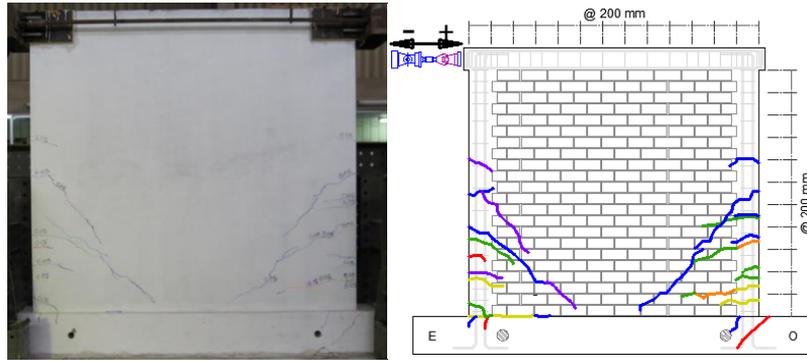
En esta fase, fisuras de 0.10 y 0.15mm comenzaron a aparecer en la diagonal superior del lado izquierdo del muro (figura 6.10). La fuerza cortante máxima fue de 230 kN y -190 kN.

Figura 6.10 Muro al término de la fase 8

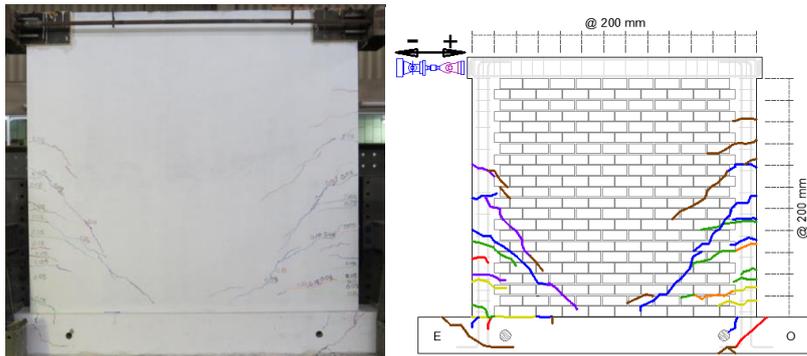
Aparecieron fisuras de 0.10 y 0.15mm .Las fisuras en la viga comenzaron a aumentar su grosor en 0.05 y 0.10 mm. También se apreció desprendimiento del concreto en la parte inferior derecha de la viga (figura 6.11). La fuerza cortante máxima fue de 262 kN y -205 kN.

Figura 6.11 Muro al término de la fase 9

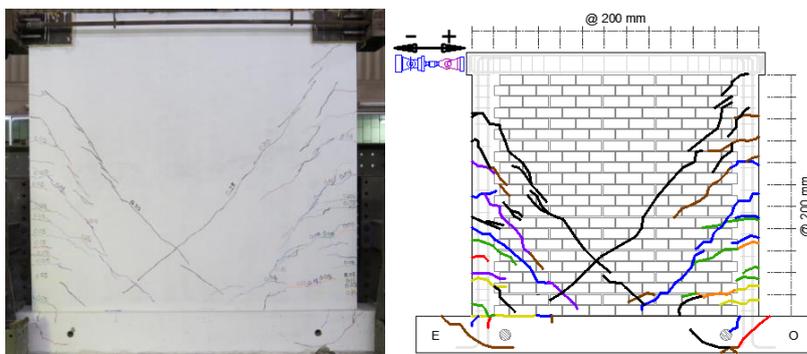
Un par de fisuras diagonales aparecieron en ambos extremos del muro en el izquierdo de grosor de 0.30 mm y en el derecho de 0.25mm, estas se unieron a la parte inferior central del muro generando una forma de “V”. El grosor de las demás fisuras que aparecieron fueron entre 0.10 y 0.30 mm (figura 6.12) .La fuerza cortante máxima fue de 297 kN y -228 kN.

Figura 6.12 Muro al término de la fase 10

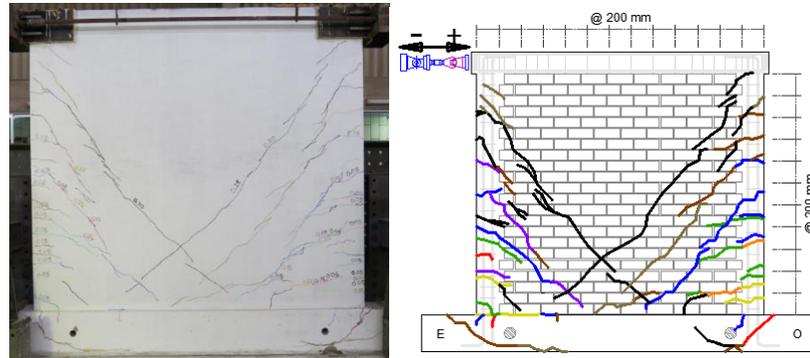
Arecieron 3 fisuras en la parte superior del muro izquierdo y 1 en el derecho, una fisura de gran longitud se dio lugar en la partes central derecha y siguió escalonadamente hasta la parte inferior central del muro. Además el daño se concentró en las fisuras de la viga de cimentación las cuales aumentaron de grosor y longitud (figura 6.13). La fuerza cortante máxima fue de 311 kN y -250 kN.

Figura 6.13 Muro al término de la fase 11

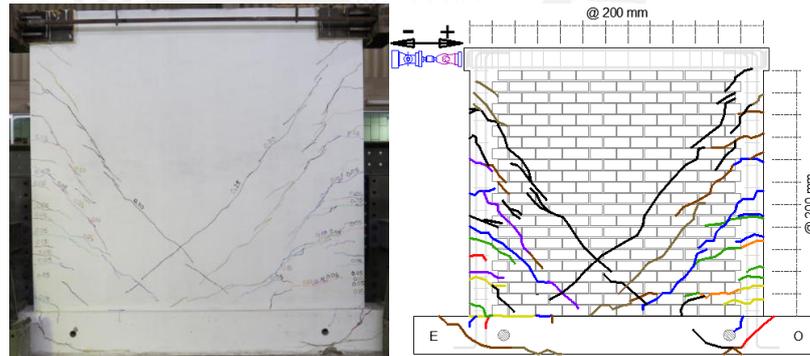
La viga de cimentación comenzó a recibir todo el daño, las fisuras se comenzaron a unir y sus grosores comenzaron a aumentar en gran proporción (figura 6.14). La fuerza cortante máxima fue de 330 kN y -273 kN.

Figura 6.14 Muro al término de la fase 12

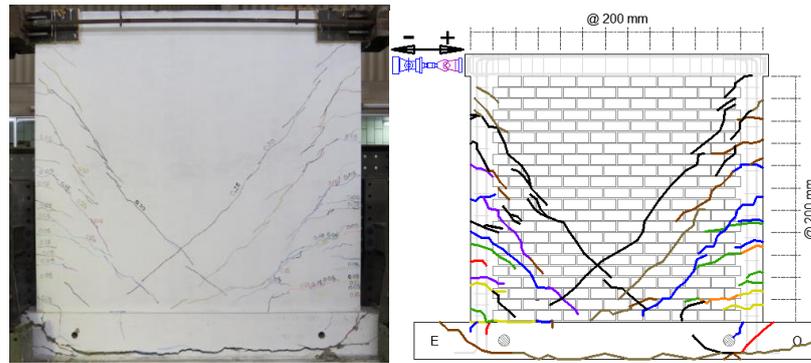
La estructura falló debido a que las fisuras de la viga de cimentación se unieron y generaron que el daño se localice en esa zona (figura 6.15). La fuerza cortante máxima fue de 350 kN y -241 kN.

Figura 6.15 Muro al término de la fase 13

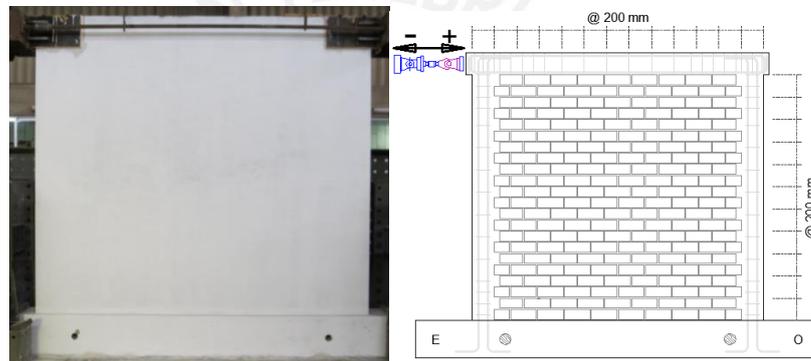
No se presentaron fisuras. El muro se comportó de manera elástica (figura 6.16) .La fuerza cortante máxima fue de 34 kN y -45 kN.

Figura 6.16 Muro sin fisuras (comportamiento elástico)

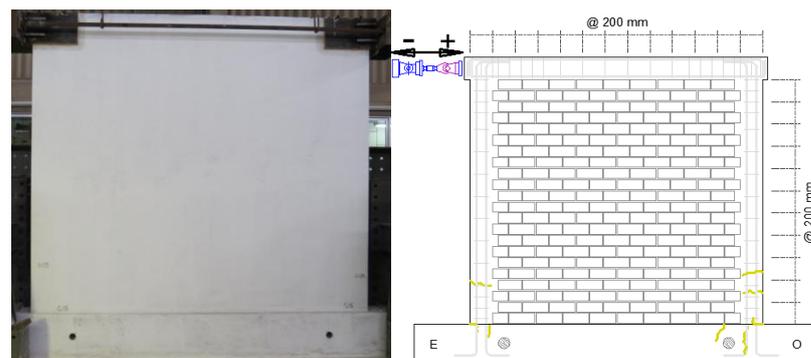
Se presentaron las primeras fisuras en la parte inferior del paño de albañilería y cerca de las columnas. En ambos bordes inferiores las fisuras fueron de 0.05 a 0.15mm de grosor. Primera fisuras en la viga de cimentación (figura 6.17) .La fuerza cortante máxima fue de 56 kN y -70 kN.

Figura 6.17 Muro al término de la fase 2

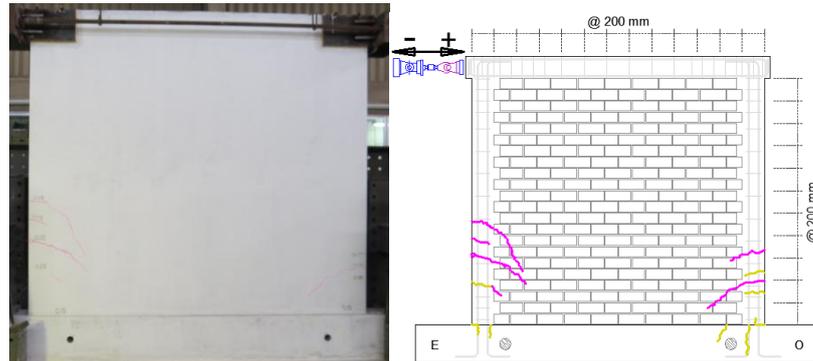
Las fisuras en el lado derecho comenzaron a crecer en longitud, pero el grosor seguía siendo de 0.05mm. En la parte central de la columna izquierda se comenzó a presentar fisuras (figura 6.18) .La fuerza cortante máxima fue de 87 kN y -111 kN.

Figura 6.18 Muro al término de la fase 3

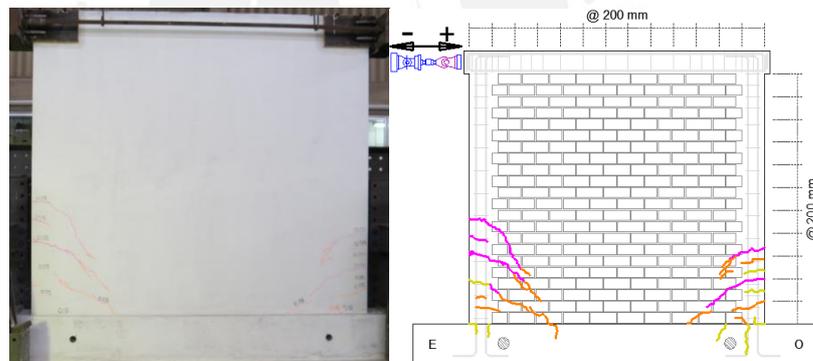
Las grietas siguieron alargándose y nuevas grietas tuvieron lugar en la parte inferior de las columnas. Además, apareció la primera fisura en el lado izquierdo de la viga de cimentación que se unió con las fisuras del muro (figura 6.19) .La fuerza cortante máxima fue de 105kN y -135 kN.

Figura 6.19 Muro al término de la fase 4

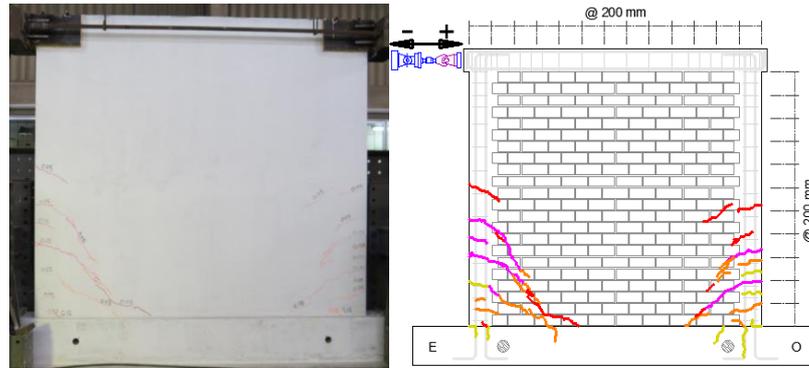
Nuevas grietas con un grosor de 0.05mm aparecieron en la mitad del paño en ambos extremos del muro. Las fisuras se extienden hacia la parte inferior del muro. Aparecieron dos fisuras, una de 0.50 mm en el extremo inferior izquierdo del muro y la otra en el otro extremo inferior derecho de 0.35mm de grosor (figura 6.20).La fuerza cortante máxima fue de 126 kN y -161 kN.

Figura 6.20 Muro al término de la fase 5

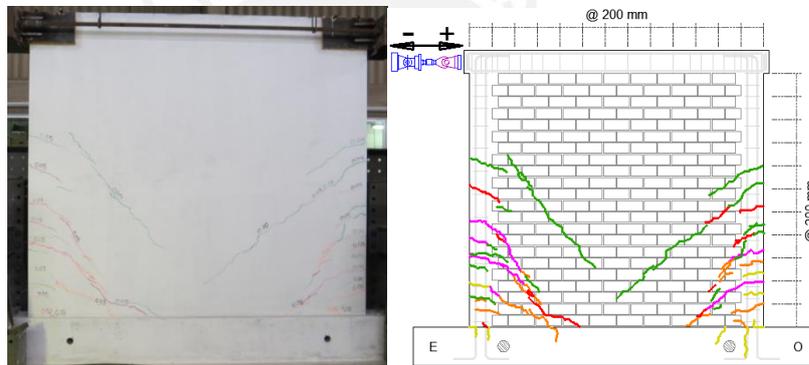
A la altura de la mitad de las columnas se produjeron varias grietas en ambos lados. Aparecieron grietas de 0.05 y 0.10mm que tuvieron una trayectoria escalonada con dirección hacia la zona central inferior del paño de albañilería. El grosor de la fisuras en los extremos del muro siguieron siendo de 0.05 y 0.15mm (figura 6.21) .La fuerza cortante máxima fue de 150 kN y -191 kN.

Figura 6.21 Muro al término de la fase 6

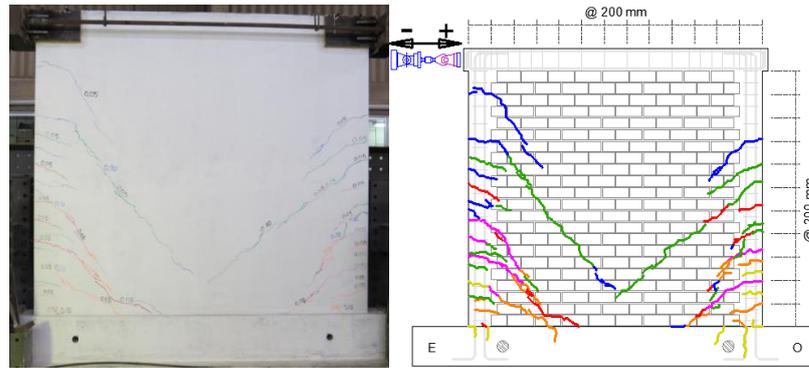
Una fisura de grosor de 0.30mm apareció en la continuación de la trayectoria escalonada inferior izquierda. Aparecieron fisuras un poco más arriba de la mitad del muro. Otras fisuras como las fisuras de las fases 5 y 6 se comenzaron a unir. Asimismo, apareció una fisura en la parte superior de la columna izquierda (figura 6.22) .La fuerza cortante máxima fue de 178 kN y -217 kN.

Figura 6.22 Muro al término de la fase 7

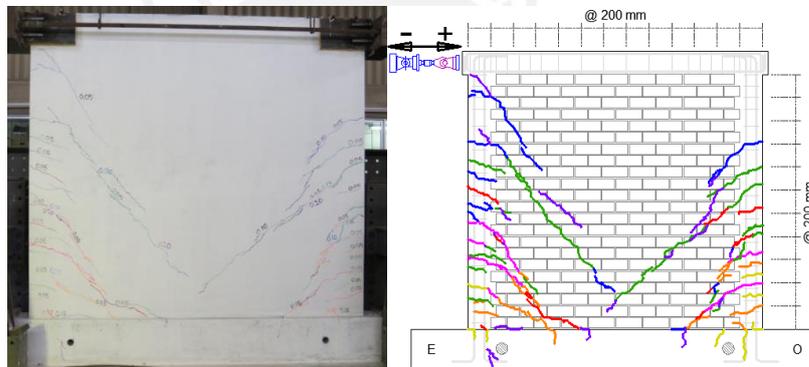
En esta fase se produjeron grietas en la viga de cimentación, algunas de ellas fueron continuación de las fisuras de anteriores fases. Fisuras de 0.20mm comenzaron a aparecer en la diagonal superior de ambos extremos (figura 6.23) .La fuerza cortante máxima fue de 218 kN y -250 kN.

Figura 6.23 Muro al término de la fase 8

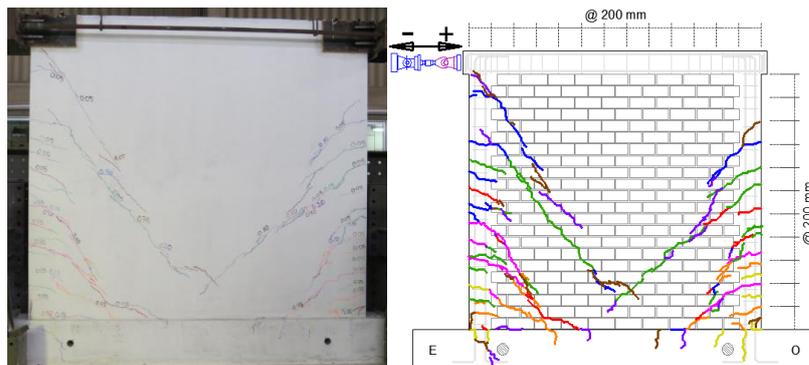
Aparecieron varias fisuras las cuales se ubicaron en los extremos derecho e izquierdo. En el lado derecho apareció una fisura de 0.40mm. Luego, se produjo la unión de las dos fisuras diagonales (figura 6.24) .La fuerza cortante máxima fue de 262 kN y -266 kN.

Figura 6.24 Muro al término de la fase 9

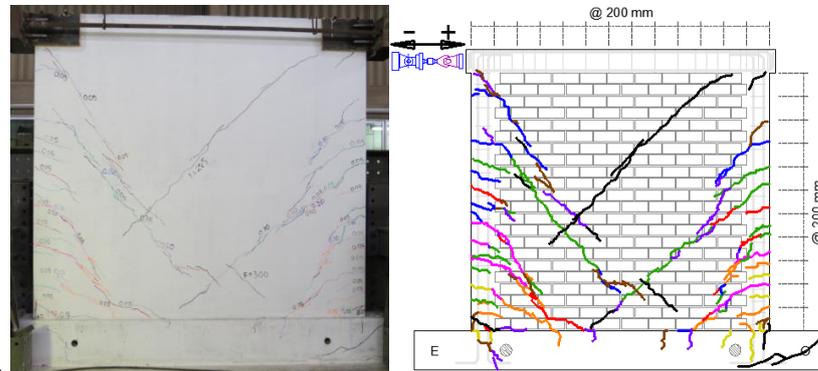
Una gran fisura diagonal apareció que se originó en la parte superior derecha y llegó hasta la unión de las otras fisuras diagonales inferiores. El tamaño de algunas grietas creció. Se generó una fisura de 3.0mm de grosor en la parte inferior de la columna izquierda y derecha. Además, se incrementó la fisura en la unión viga de cimentación y muro (figura 6.25). La fuerza cortante máxima fue de 301 kN y -284 kN.

Figura 6.25 Muro al término de la fase 10

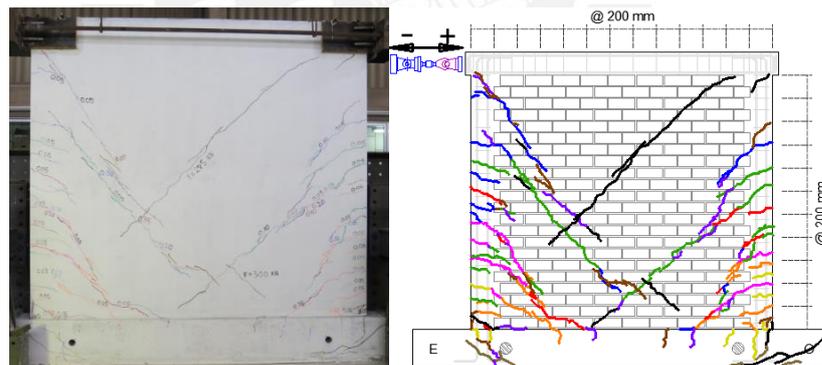
La cantidad de fisuras no aumentaron en gran proporción a comparación de las fases pasadas. Esta vez hubo nuevas fisuras en la viga de cimentación. EL daño en la viga de cimentación es evidente (figura 6.26). La fuerza cortante máxima fue de 334 kN y -301 kN.

Figura 6.26 Muro al término de la fase 11

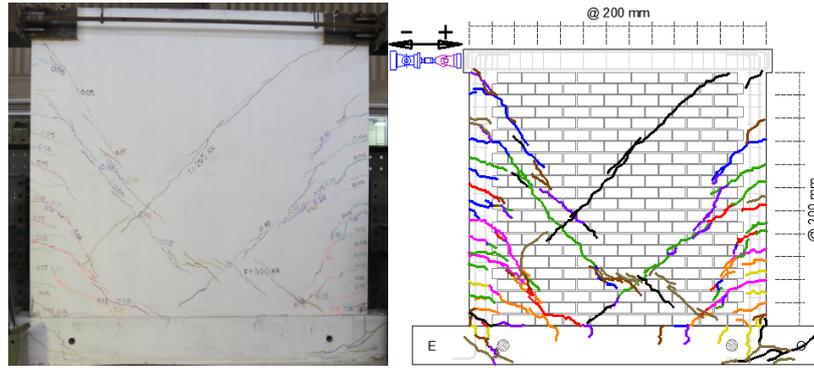
Se generaron fisuras en la parte inferior central del muro. La viga de cimentación comenzó a mostrar un incremento en la longitud de las fisuras. Se dio la unión de las nuevas fisuras a otras ya generadas. La viga comienza a mostrar daño (figura 6.27). La fuerza cortante máxima fue de 343 kN y -266 kN.

Figura 6.27 Muro al término de la fase 12

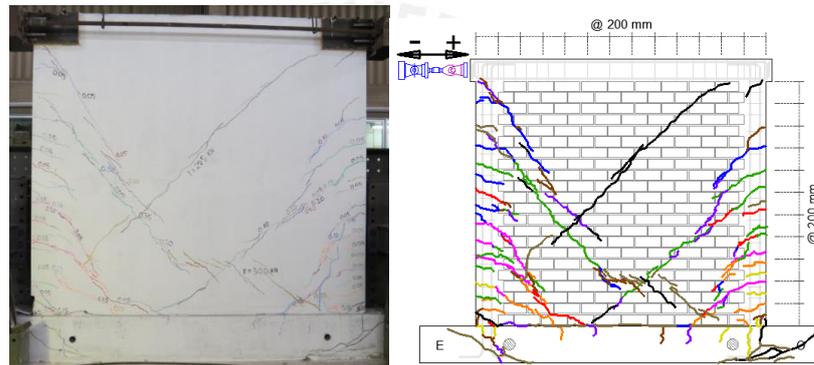
La unión viga de cimentación con el muro se comenzó a destruir en el inicio de la fase 13. El muro ya agrietado redujo su capacidad de carga, la viga de cimentación también falló (figura 6.28). La fuerza cortante máxima fue de 175 kN.

Figura 6.28 Muro al término de la fase 13

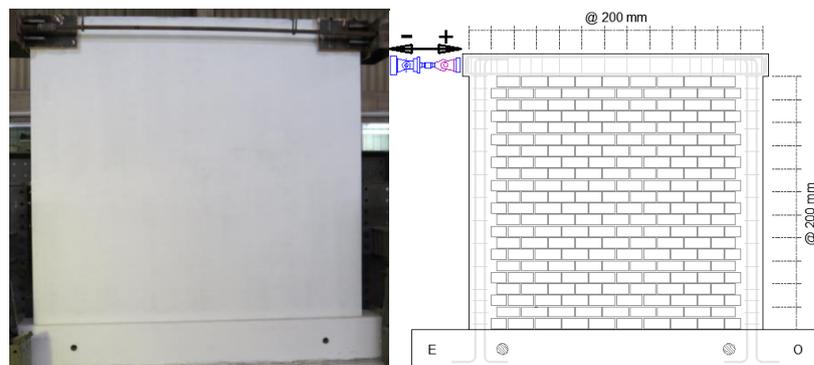
No se presentaron fisuras. El muro se comportó de manera elástica (figura 6.29). La fuerza cortante máxima fue de 44 kN y -39 kN.

Figura 6.29 Muro sin fisuras (comportamiento elástico)

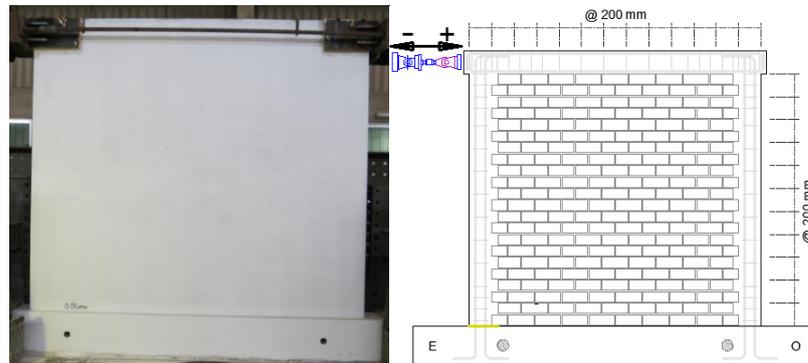
Se presentó la primera fisura en la parte inferior izquierdo del paño de albañilería en las columnas. En este borde inferior las fisuras fueron de 0.05mm de grosor (figura 6.30) .La fuerza cortante máxima fue de 63 kN y -58 kN.

Figura 6.30 Muro al término de la fase 2

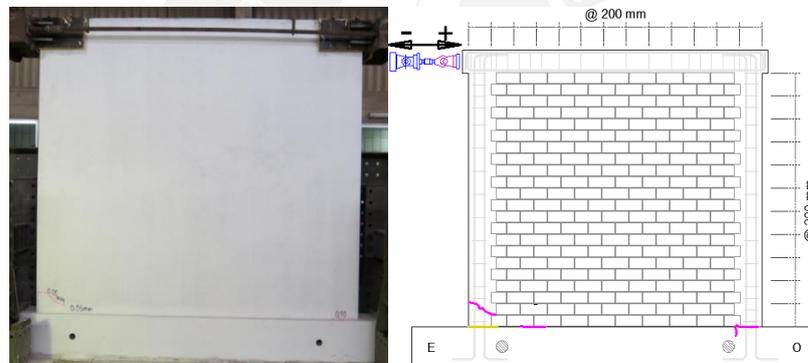
Una fisura de 0.10mm de grosor comenzó a aparecer en el lado inferior derecho e izquierdo de la columna. Otra fisura de 0.05mm se dio origen en el lado inferior izquierdo (figura 6.31) .La fuerza cortante máxima fue de 94 kN y -86 kN.

Figura 6.31 Muro al término de la fase 3

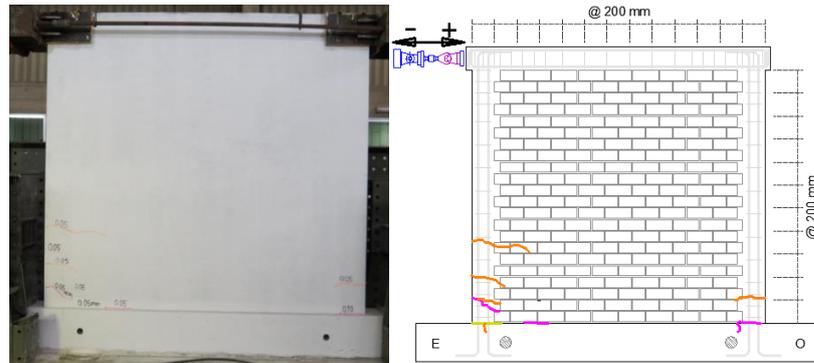
Las grietas siguieron alargándose y nuevas grietas tuvieron lugar en el tercio inferior de las columnas. Además, las nuevas fisuras aparecieron paralelas al de las fases anteriores (figura 6.32). La fuerza cortante máxima fue de 115 kN y -104 kN.

Figura 6.32 Muro al término de la fase 4

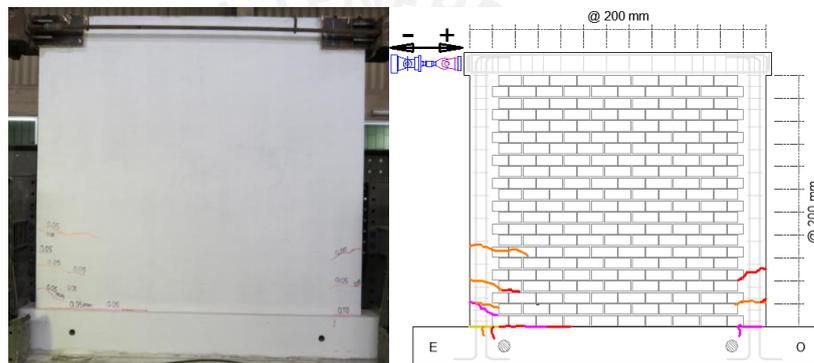
Nuevas grietas con un grosor de 0.05mm aparecieron en la unión del muro y la viga de cimentación. Las fisuras se extienden hacia la parte inferior del muro. Aparecieron dos fisuras en la viga de cimentación de 0.05mm (figura 6.33). La fuerza cortante máxima fue de 137 kN y -125 kN.

Figura 6.33 Muro al término de la fase 5

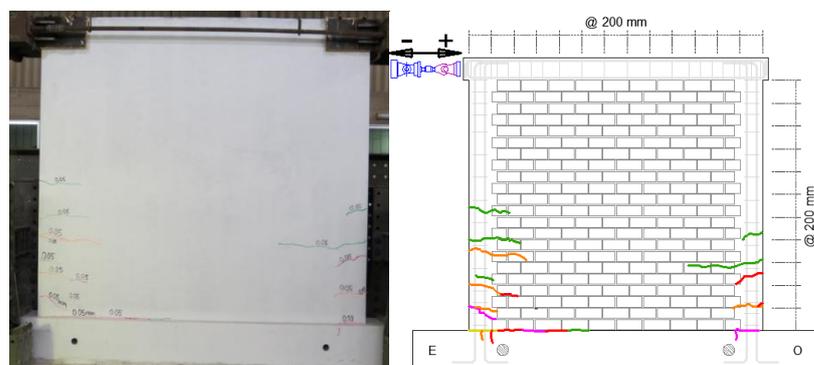
A la altura de la mitad de las columnas se produjeron varias grietas en ambos lados, todas ellas de 0.05mm. En donde en el lado derecho hubo una larga fisura que atraviesa columna y muro (figura 6.34). La fuerza cortante máxima fue de 160 kN y -148 kN.

Figura 6.34 Muro al término de la fase 6

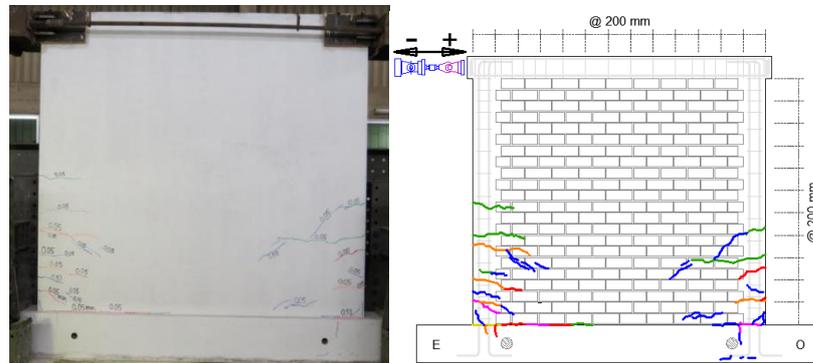
Figura 6.35 Muro al término de la fase 7

Fase 7. D= 3.90 mm (color Azul)

Nuevas fisuras siguieron teniendo el mismo grosor de 0.05mm. Mientras que otras fisuras como las fisuras de las fases 5 y 6, se comenzaron a unir. Las nuevas fisuras y las antiguas tienden a ir hacia la parte inferior del muro (figura 6.35) .La fuerza cortante máxima fue de 190 kN y -176 kN.

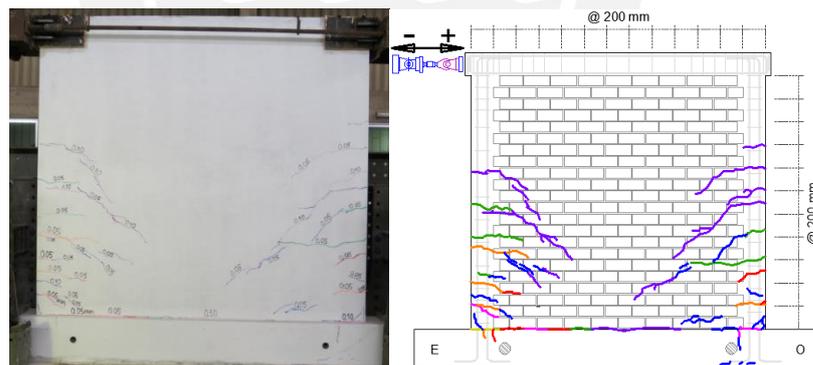
Figura 6.36 Muro al término de la fase 8

Fase 8. D= 5.50 mm (color Morado)

En esta fase se produjeron varias fisuras de 0.10mm de grosor en la zona intermedia de las columnas y avanzaron hacia la parte inferior del paño del muro. Las fisuras que habían aparecido en la unión viga cimentación y muro se comenzaron a alargar y se originó una fisura de 0.30mm de grosor. Las fisuras en esta fase siguieron una trayectoria escalonada (figura 6.36) .La fuerza cortante máxima fue de 228 kN y -207 kN.

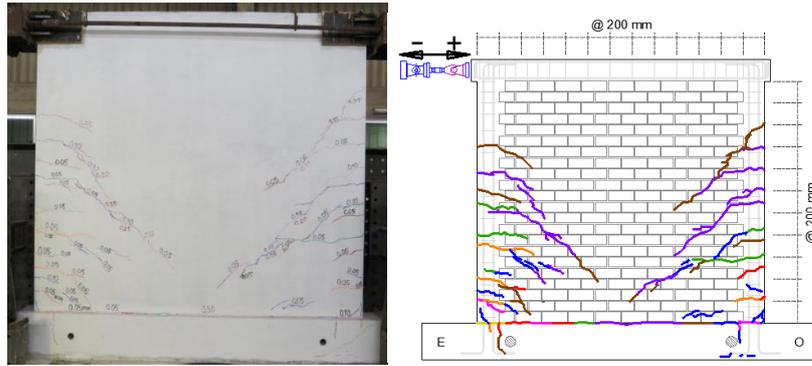
Figura 6.37 Muro al término de la fase 9

Fase 9. D= 7.70 mm (color Marrón)

Aparecieron varias fisuras en las columnas especialmente en la zona cercana a la base. En el lado derecho, aparecieron fisuras de 0.05, 0.10 y 0.20mm de grosor. La viga de cimentación comenzó tener fisuras considerables (figura 6.37). La fuerza cortante máxima fue de 273 kN y -244 kN.

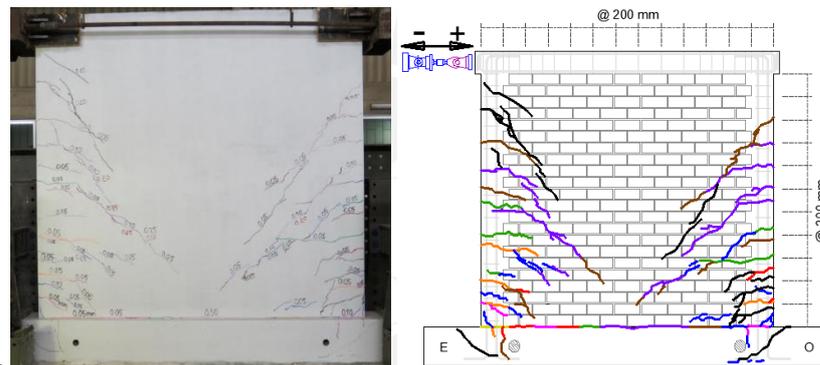
Figura 6.38 Muro al término de la fase 10

Fase 10. D= 10.80 mm (color Negro)

Ambas columnas comenzaron a tener mayor cantidad de fisuras en todo su altura, siendo la parte inferior la más afectada. Las fisuras en la viga de cimentación siguieron incrementándose (figura 6.38). La fuerza cortante máxima fue de 300 kN y -265 kN.

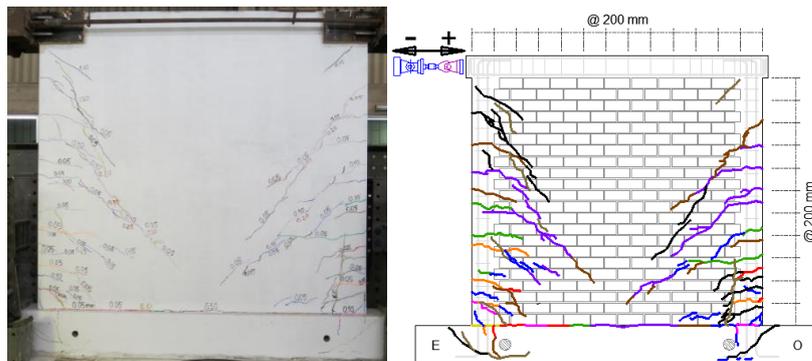
Figura 6.39 Muro al término de la fase 11

Fase 11. D= 15.00 mm (color Dorado)

La cantidad de fisuras no aumentó en gran proporción a comparación de las fases anteriores, pero una gran fisura se originó en la columna derecha parte inferior. La dirección de esta fisura es una línea recta paralela a la altura del muro con grosor de 6mm (figura 6.39). La fuerza cortante máxima fue de 326 kN y -264 kN.

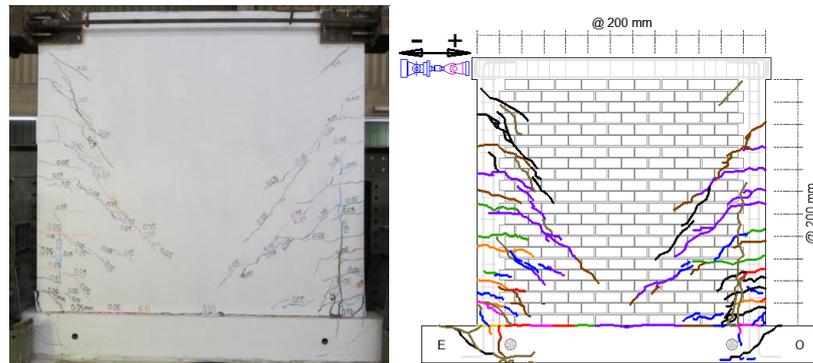
Figura 6.40 Muro al término de la fase 12

Fase 12. D= 20.00 mm (color Dorado)

Se generaron fisuras en la parte inferior de ambas columnas de 0.20 y 0.25 mm de grosor. Una fisura horizontal se produjo en la zona inferior del muro paralela a la viga de cimentación (figura 6.40). La fuerza cortante máxima fue de 319 kN y -234 kN.

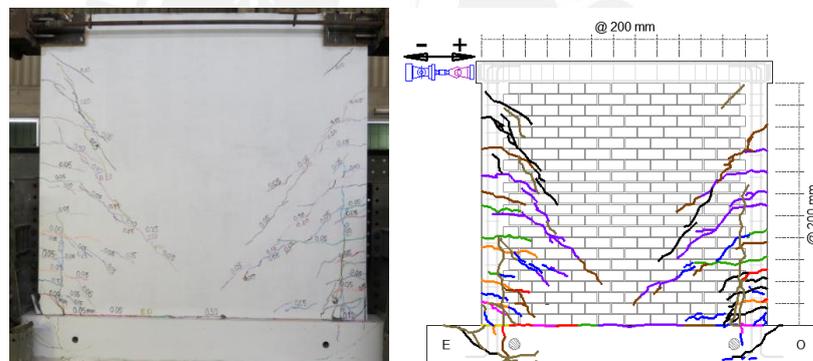
Figura 6.41 Muro al término de la fase 13

Fase 13. D= 26.00 mm (color Dorado)

Tanto las fisuras de las columnas como el incremento de las fisuras en la viga de cimentación generaron que la estructura no trabaje uniforme y comience a fallar (figura 6.41). La fuerza cortante máxima fue de 222 kN.

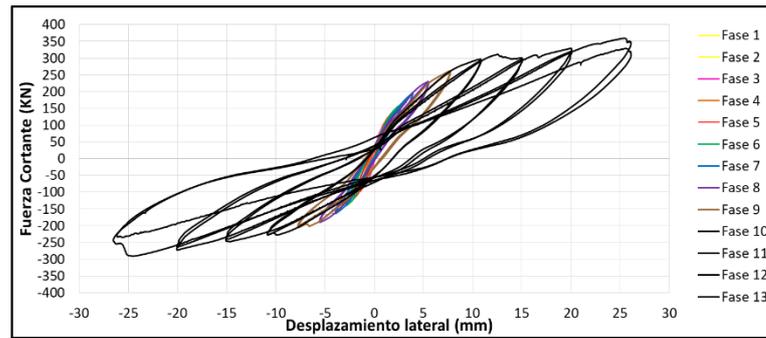
Figura 6.42 Lazos histeréticos del Muro reforzado MA-SQ-LR1*

Muro MA-SQ-LR1* analizado hasta que llegó al colapso (figura 6.42).

Las figuras 6.42, 6.43 y 6.44 corresponden a los lazos histeréticos Fuerza Cortante vs. Desplazamiento Lateral (D6) de los muros reforzados MA-SQ-LR1*, MA-SQ-LR2* y MA-SQ-LR3*, respectivamente. Estos muros fueron ensayados hasta su colapso (figura 6.42, 6.43 y 6.44).

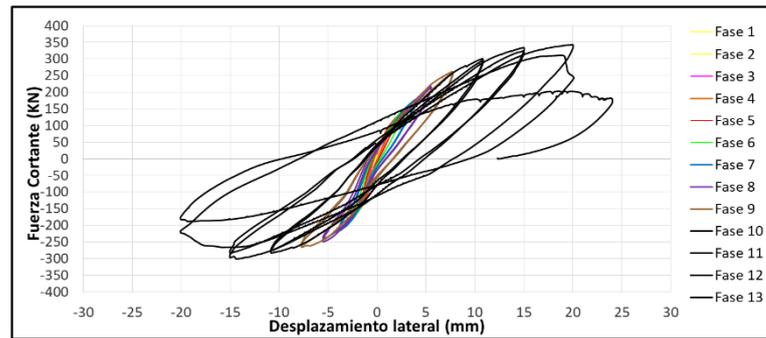
Figura 6.43 Lazos histeréticos del Muro reforzado MA-SQ-LR2*

Muro MA-SQ-LR2* analizado hasta que llegó al colapso (figura 6.43).

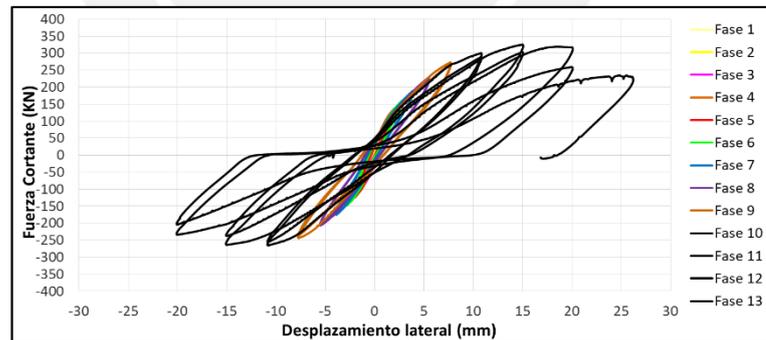
Figura 6.44 Lazos histeréticos del Muro reforzado MA-SQ-LR3*

Muro MA-SQ-LR3* analizado hasta que llegó al colapso (figura 6.44).

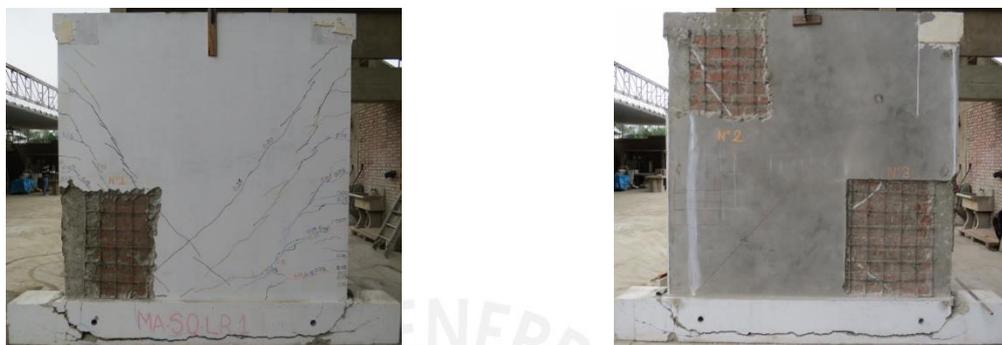
Figura 6.45 Cara delantera y trasera del muro MA-SQ-LR1*

En el primer muro, el cual falló en la fase 13 y con una carga de 315 KN, se puede observar que la falla se produjo en los extremos inferiores entre la vida se cimentación y las columnas, lo que ocasionó que el refuerzo del muro no trabajara al 100%. Para observar el comportamiento del refuerzo hasta el punto de falla, se pasó a picar un área de 1 m² en la cara del muro pintada y dos en la cara del muro no pintada (figura 6.45).

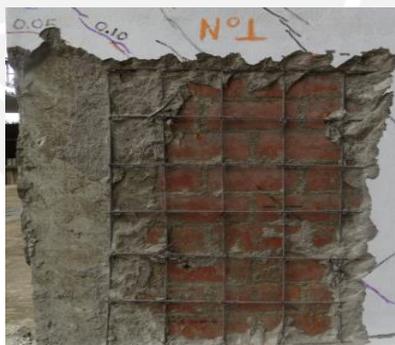
Figura 6.46 Área de observación 1 (MA-SQ-LR1*)

En el detalle del área de observación 1 la malla colocada no sufrió daño, todas las varillas tanto longitudinales y verticales que conforman la malla se encontraron en su posición original. Además las uniones entre ellas siguieron en buen estado (figura 6.46).

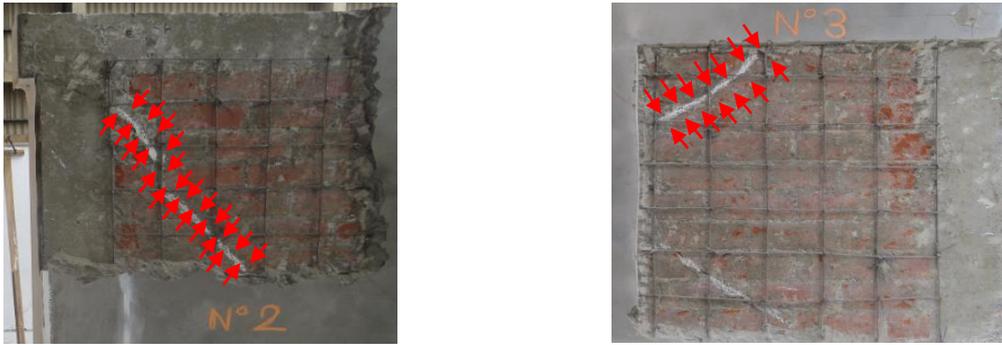
Figura 6.47 Área de observación 2 y 3 (MA-SQ-LR1*)

En las áreas de observación 2 y 3 se pudo observar que el resanado del muro no sufrió algún tipo de desprendimiento, ni que estas grietas hayan aumentado de tamaño. Además la unión de la viga solera y la columna que fue reparada, no presentó daño (figura 6.47)

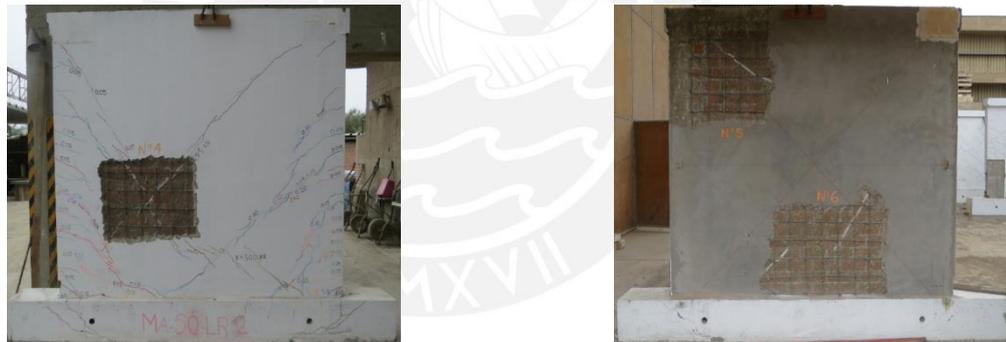
Figura 6.48 Cara delantera y trasera del muro MA-SQ-LR2*

En el segundo muro, el cual falló en la fase 12 y con una carga de 343 KN, se puede observar que la falla se produjo en la unión muro-viga de cimentación, la cual ocasionó que el muro no trabaje en su totalidad. Esta unión falló debido al esfuerzo de flexión que se generó. Ya que, el refuerzo colocado convirtió al muro en un sólido rígido, lo que ocasionó que en la unión las fuerzas sea mayores a lo que este podía resistir. Con ello, el refuerzo no trabajó al 100 %. Para observar el comportamiento del refuerzo hasta este punto se pasó a picar un área de 1 m² en la cara del muro pintada y dos en la cara del muro no pintada (figura 6.48).

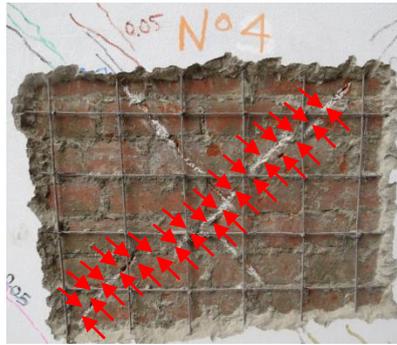
Figura 6.49 Detalle del área de observación 4 (MA-SQ-LR2*)

En la cara posterior del muro se pudo observar un daño ligero en el resanado de las grietas. Esta se produjo debido a la alta carga a la cual fue expuesto el muro. La malla de refuerzo no sufrió daño alguno (figura 6.49)

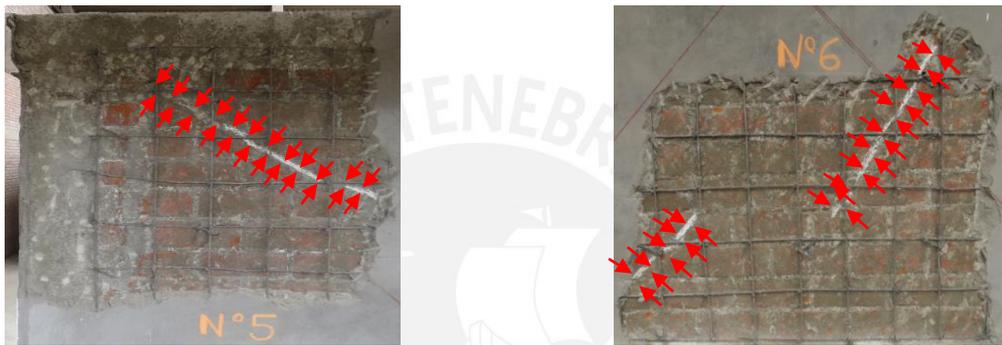
Figura 6.50 Detalle del área de observación 5 y 6 (MA-SQ-LR2*)

Además en las áreas 5 y 6, el resanado (líneas marcadas de color blanco) no se desprendió ni se agrando el tamaño de la grieta (figura 6.50)

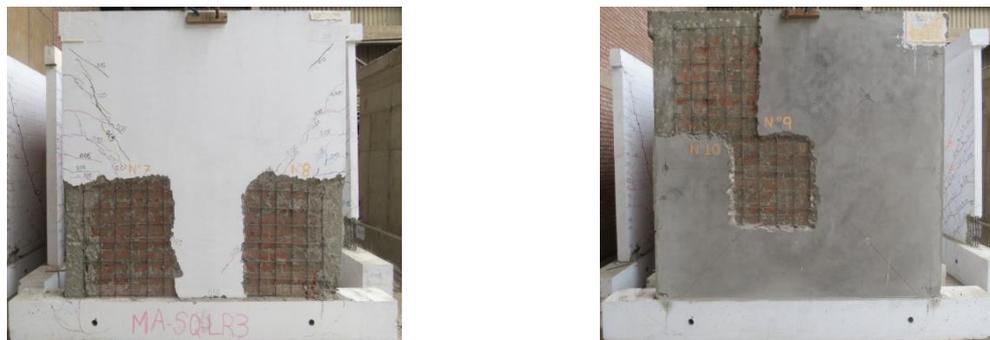
Figura 6.51 Cara delantera y trasera del muro MA-SQ-LR3*

En el tercer muro, el cual falló en la fase 12 y con una carga de 319 KN, la falla se produjo en la unión de viga de cimentación y el muro, además en los extremos inferiores de las columnas la deformación fue considerable. Para hacer un mejor detalle, se picó dos áreas en los extremos inferiores del muro de la cara pintada y dos en la cara no pintada del muro (figura 6.51)

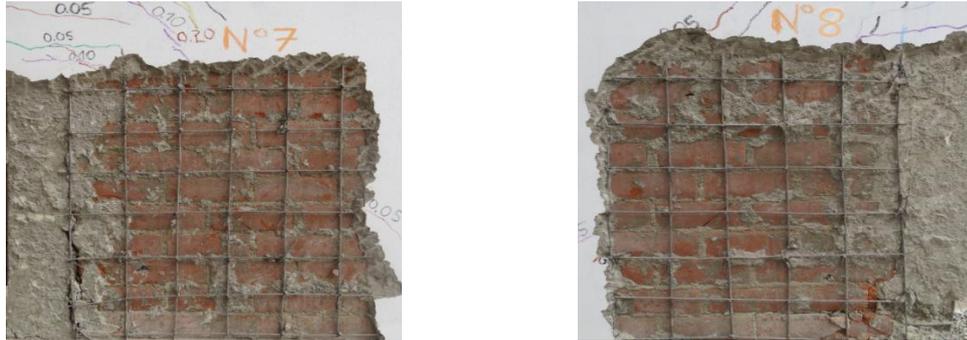
Figura 6.52 Áreas de observación 7 y 8 (MA-SQ-LR3)*

En el área de observación tanto 7 como 8, se pudo observar daño en la unión de muro y columnas. Las fisuras que se presentaron son considerablemente grandes. A pesar de que estas

fisuras se presentaron cerca de la malla de refuerzo, esta no presentó daño en esa zona (ver figura 6.52)

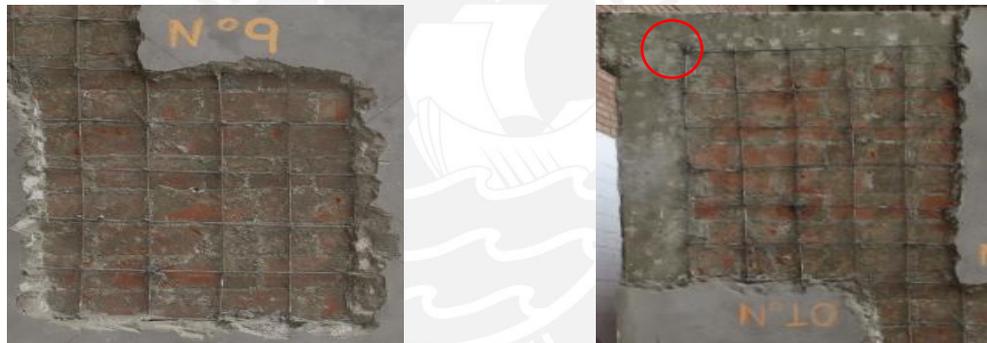
Figura 6.53 Áreas de observación 9 y 10 (MA-SQ-LR3)*

En el área de observación 9 no había daño en toda la zona y la malla se encontró en buen estado y en el área de observación 10 la reparación del nudo entre la viga solera y la columna, no sufrió ningún tipo de daño, la malla de refuerzo se encuentra en buen estado, los agujeros perforados y el alambre #8 están en su misma posición (figura 6.53)

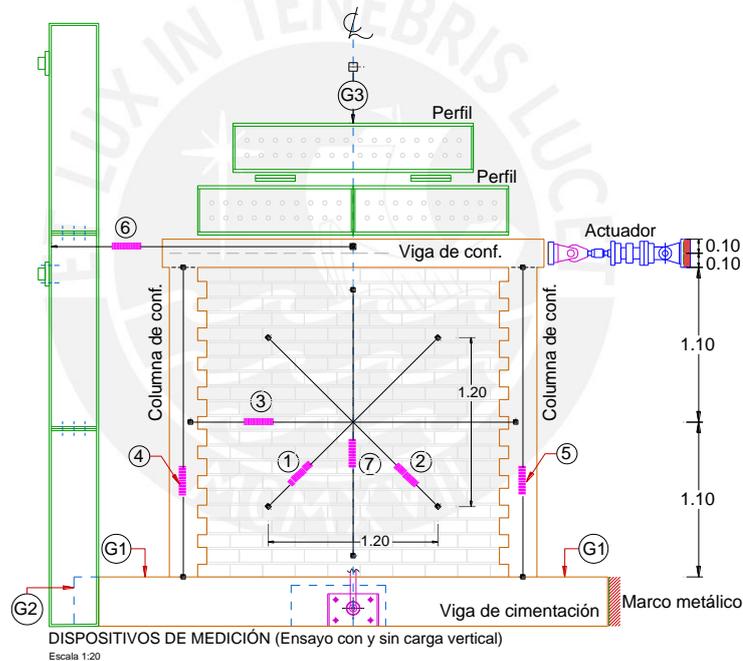
Figura 7.1 Distribución de los LDVT's de los muros

Se mostrará la disposición la distribución de los LDVT's los cuales serán utilizados en los posteriores cálculos y análisis de los muros. (figura7.1)

En cada fase del ensayo se detalla cuál fue el grosor máximo registrado por los LVDT's D1 y D2 los cuales fueron colocados en la parte central de cada uno de los muros.

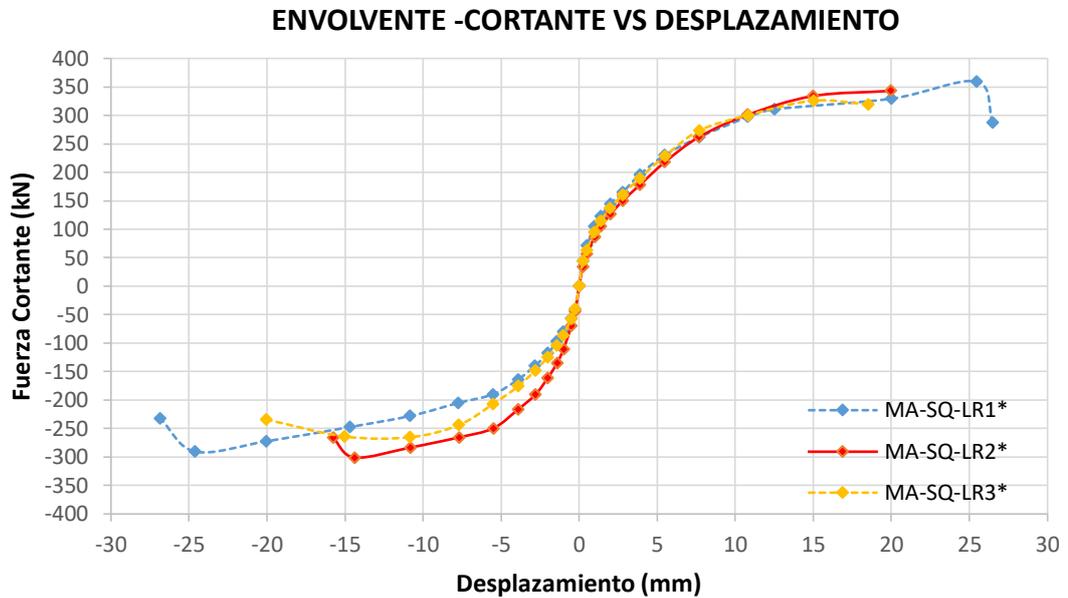
Figura 7. 2 Envolvente Fuerza Cortante vs Desplazamiento de los muros Reparados y Reforzados

De la tabla 7.2 se pasó a construir la envolvente de los muros reforzados y reparados (MA-SQ-LR*) .En la figura 7.2 se puede apreciar que el muro MA-SQ-LR1* puede lograr un desplazamiento mayor a 25 mm, siendo este mayor a los del límite de reparabilidad de 10 mm. La fuerza cortante máxima en los muros MA-SQ-LR1*, MA-SQ-LR2* y MA-SQ-LR3* fue de 359 kN, 343 kN y 319 kN, respectivamente.

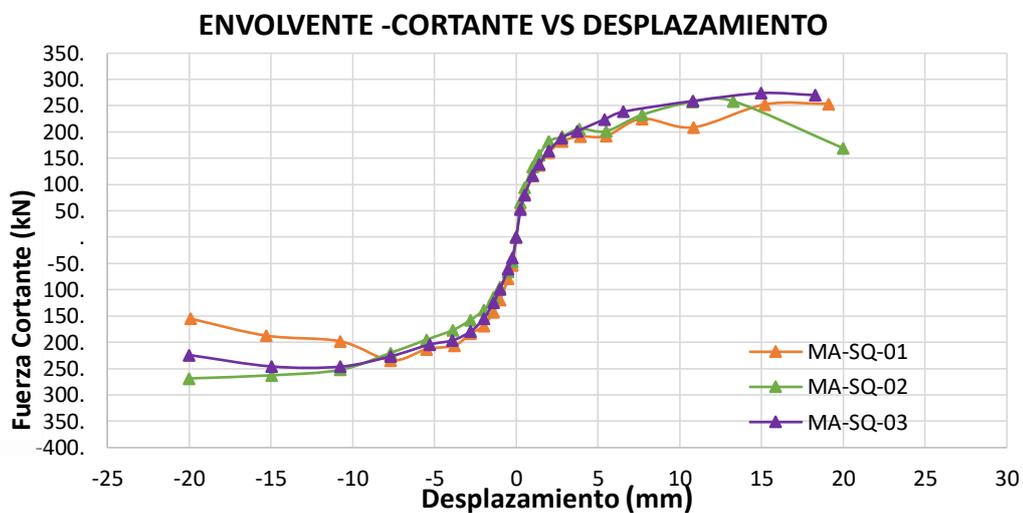
Figura 7. 3 Envolvente Fuerza Cortante vs Desplazamiento de los muros sin reforzar

Se pasó a construir la envolvente de cada uno de los muros con los datos brindados de trabajos realizados por tesistas de pregrado y posgrado (figura 7.3)

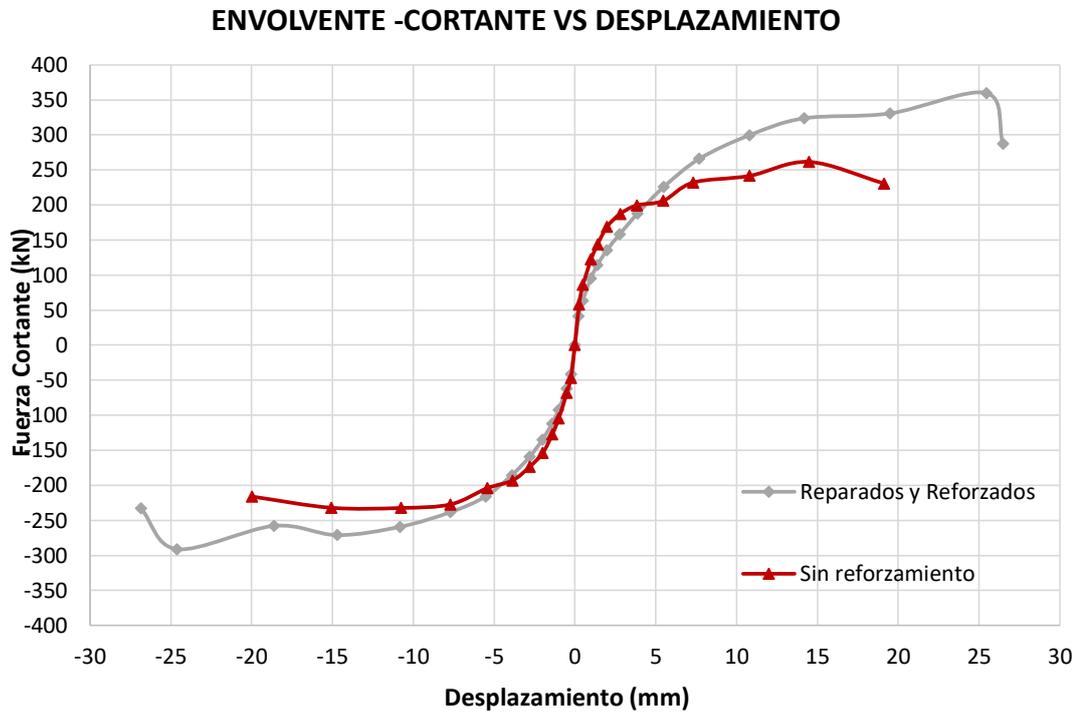
Figura 7. 4 Envolvente Fuerza Cortante vs Desplazamiento

Después se calculó los promedios de cada fase de carga y con ellos se construyó envolventes promedio para los muros con reforzamiento y sin reforzamientos, ambos ensayados hasta su colapso. (Figura 7.6)

La fuerza máxima promedio registrada de los muros sin reforzar fue de 246.59 kN registrado en la fase 12, en cambio, para los muros reparados y reforzados fue de 325.35 kN en la fase 13.

La rigidez inicial de los muros sin reforzar es mayor a los muros reforzados, esto se puede notar si se toma en cuenta la pendiente de la envolvente (figura 7.6).

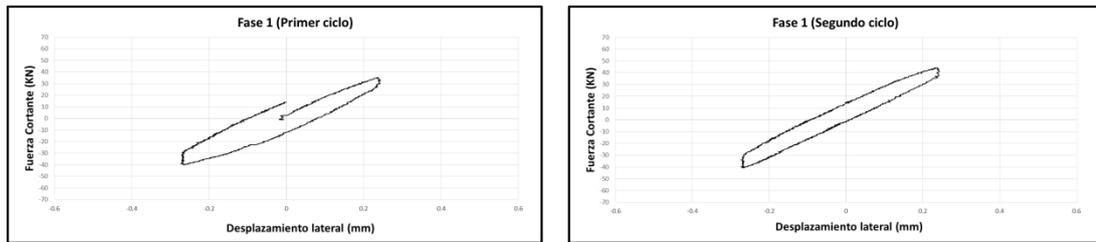
Figura 7.5 Lazos Histeréticos Fase 1 de su primer y segundo ciclo, muro MA-SQ-LR1 (Rango Elástico)

Para poder determinar la rigidez lateral inicial de los muros se pasó a tomar los datos registrados en la fase 1 y 2, pues es en esta donde el muro se encontraba en el rango elástico. (Figura 7.5 y 7.6). En cada fase se sacó el promedio de los dos ciclos y luego el de las dos fases para poder obtener una rigidez inicial por muro tanto para los muros ensayados hasta el límite de reparabilidad como para los reforzados.
