PONTIFICIA UNIVERSIDAD CATÓLICA DEL PERÚ
FACULTAD DE CIENCIAS E INGENIERÍA

**“REFORZAMIENTO DE LOS MUROS DE ALBAÑILERÍA
CONFINADO CON MALLAS DE ACERO”**

Tesis para optar el Título de **Ingeniero Civil**, que presenta el bachiller:

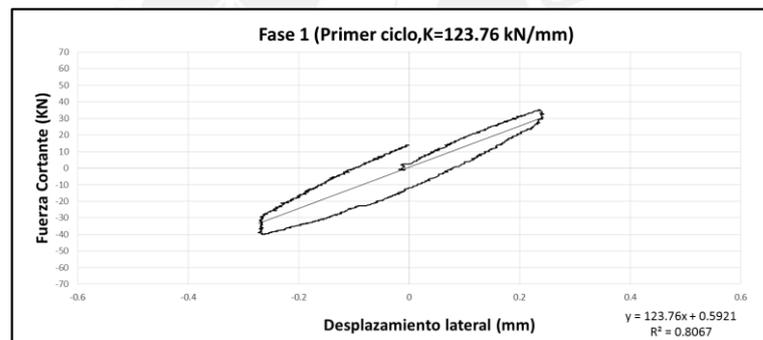
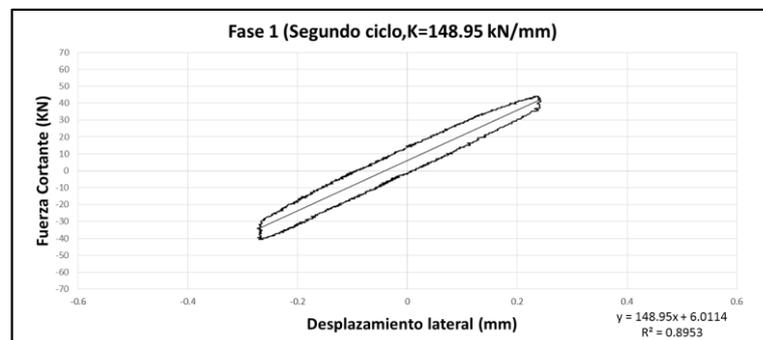
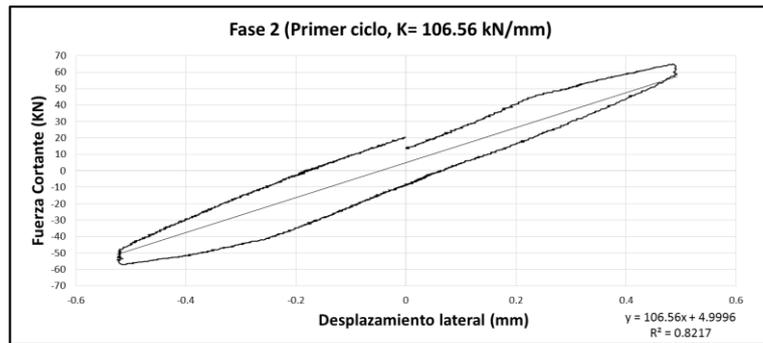
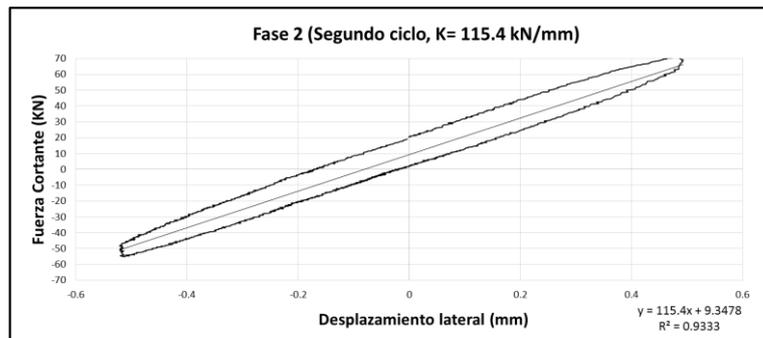
La forma en la cual se halló la rigidez inicial fue la tendencia lineal en la cual se asemejó cada ciclo a una recta de la cual la rigidez fue la pendiente de esta. (Figura 7.7, 7.8, 7.9 y 7.10)

Figura 7.7 Rigidez experimental del Muro MA-SQ-LR1 en Fase 1, primer ciclo (Rango lineal)

Figura 7.8 Rigidez experimental del Muro MA-SQ-LR1 en Fase 1, segundo ciclo (Rango lineal)

Figura 7.9 Rigidez experimental del Muro MA-SQ-LR2 en Fase 2, primer ciclo (Rango lineal)

Figura 7.10 Rigidez experimental del Muro MA-SQ-LR2 en Fase 2, segundo ciclo (Rango lineal)

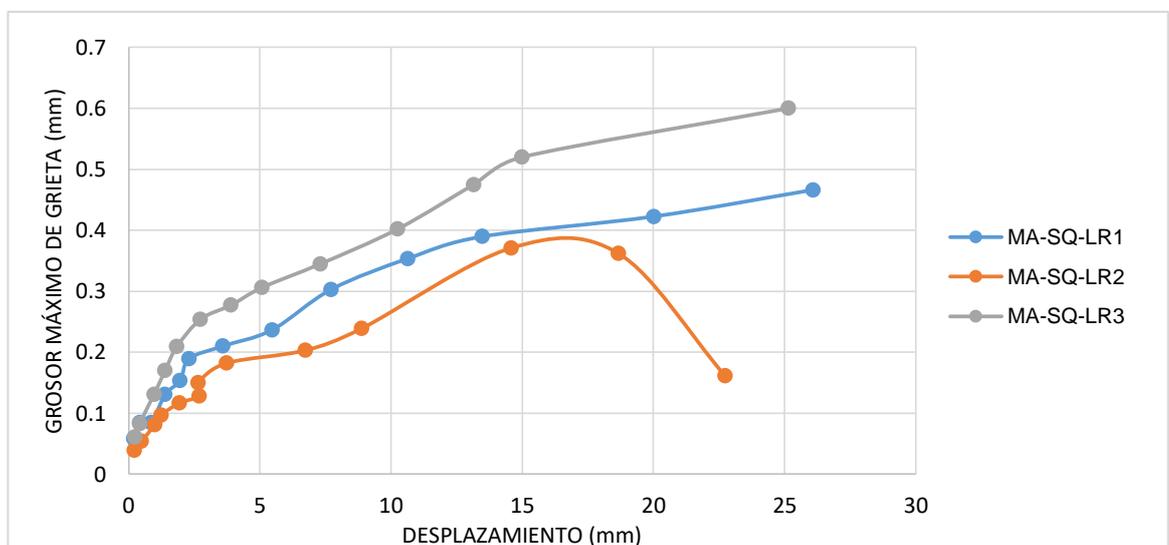
Figura 7. 11 Tamaños máximos de las grietas diagonales para los tres muros reforzados

En cada fase del ensayo se detalla cuál fue el grosor máximo registrado por los LVDT's D1 y D2 los cuales fueron colocados en la parte central de cada uno de los muros.

Según la figura 7.12 el grosor máximo que se presentó en el muro MA-SQ-LR1* fue de 1.11 mm. Además el grosor máximo de las grietas del muro reforzado MA-SQ-LR1* fue de 6 mm en la parte de la viga de cimentación, en la zona del muro se observó y anotó un grosor de 0.8 mm en la parte central del muro.

En el muro reforzado MA-SQ-LR3* se puede observar un comportamiento similar a los anteriores muros; sin embargo, al final se registró un tamaño de grieta superior a los dos muros anteriores, este grosor llegó a medir 0.6 mm y se registró en la fase 13 del ensayo.
