DETERMINACIÓN DE PROPIEDADES MECÁNICAS DE LA MAMPOSTERÍA DE ADOBE, LADRILLO Y PIEDRA EN EDIFICACIONES HISTÓRICAS PERUANAS

Tesis para optar el Título de Ingeniero Civil, que presenta el bachiller:

Lima, octubre de 2016

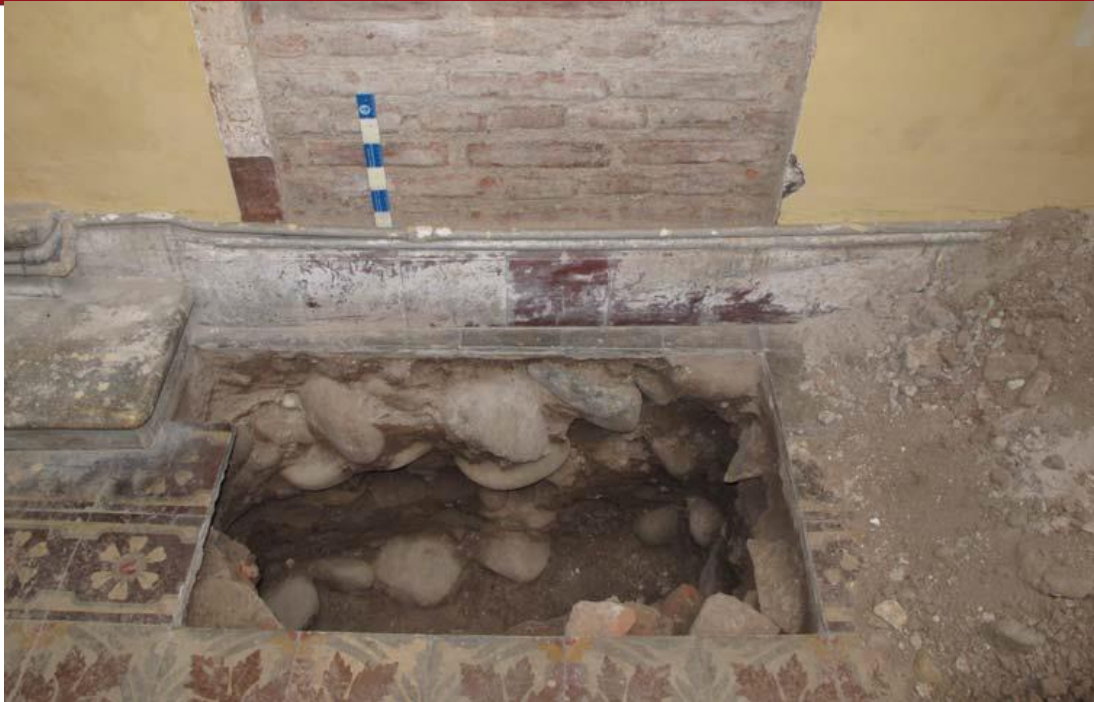
La cimentación está conformada por mampostería de piedra con mortero de arena y cal y tiene una profundidad promedio de 0.50 a 0.80m por debajo del nivel del piso terminado. El sobrecimiento está construido de mampostería de ladrillo cocido con mortero de cal, y se eleva a una altura media de 0.70 a 1.00m sobre el nivel del piso terminado. El ladrillo del sobrecimiento se incorpora al ladrillo cocido que rodea las aberturas de las puertas en forma de pórtico. Las juntas de mortero horizontales y verticales en la mampostería de ladrillo cocido tienen un espesor promedio de 25 a 30mm (Fig. 8).

Fig. 8 – Composición de la cimentación y sobrecimiento [1]

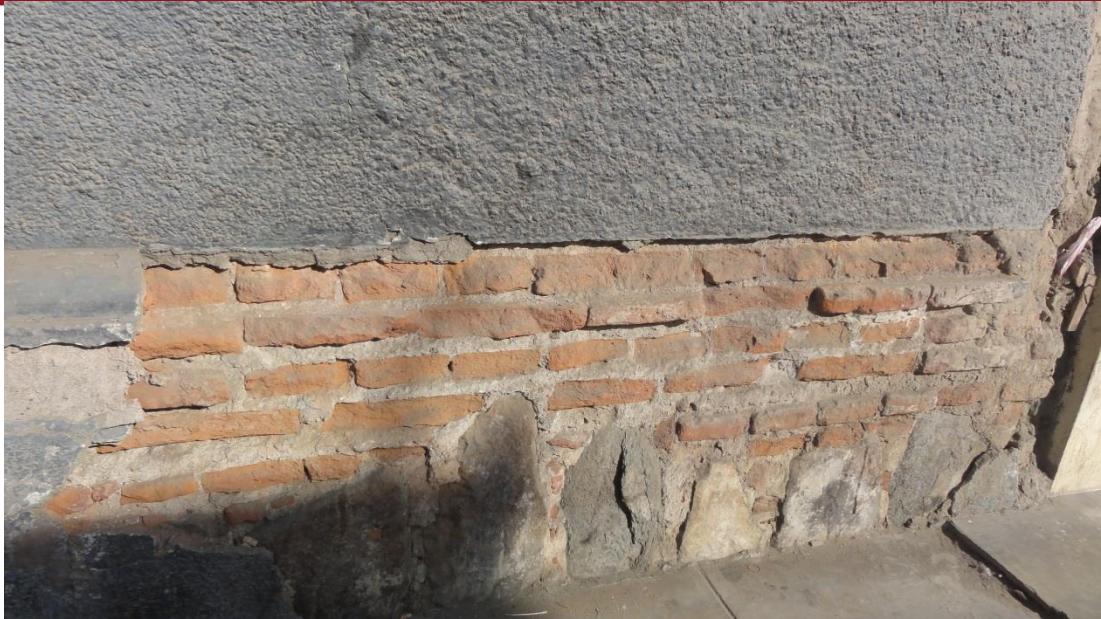
Fig. 18 - Sobrecimiento de ladrillo de la pared lateral de lado norte [L. Vargas]

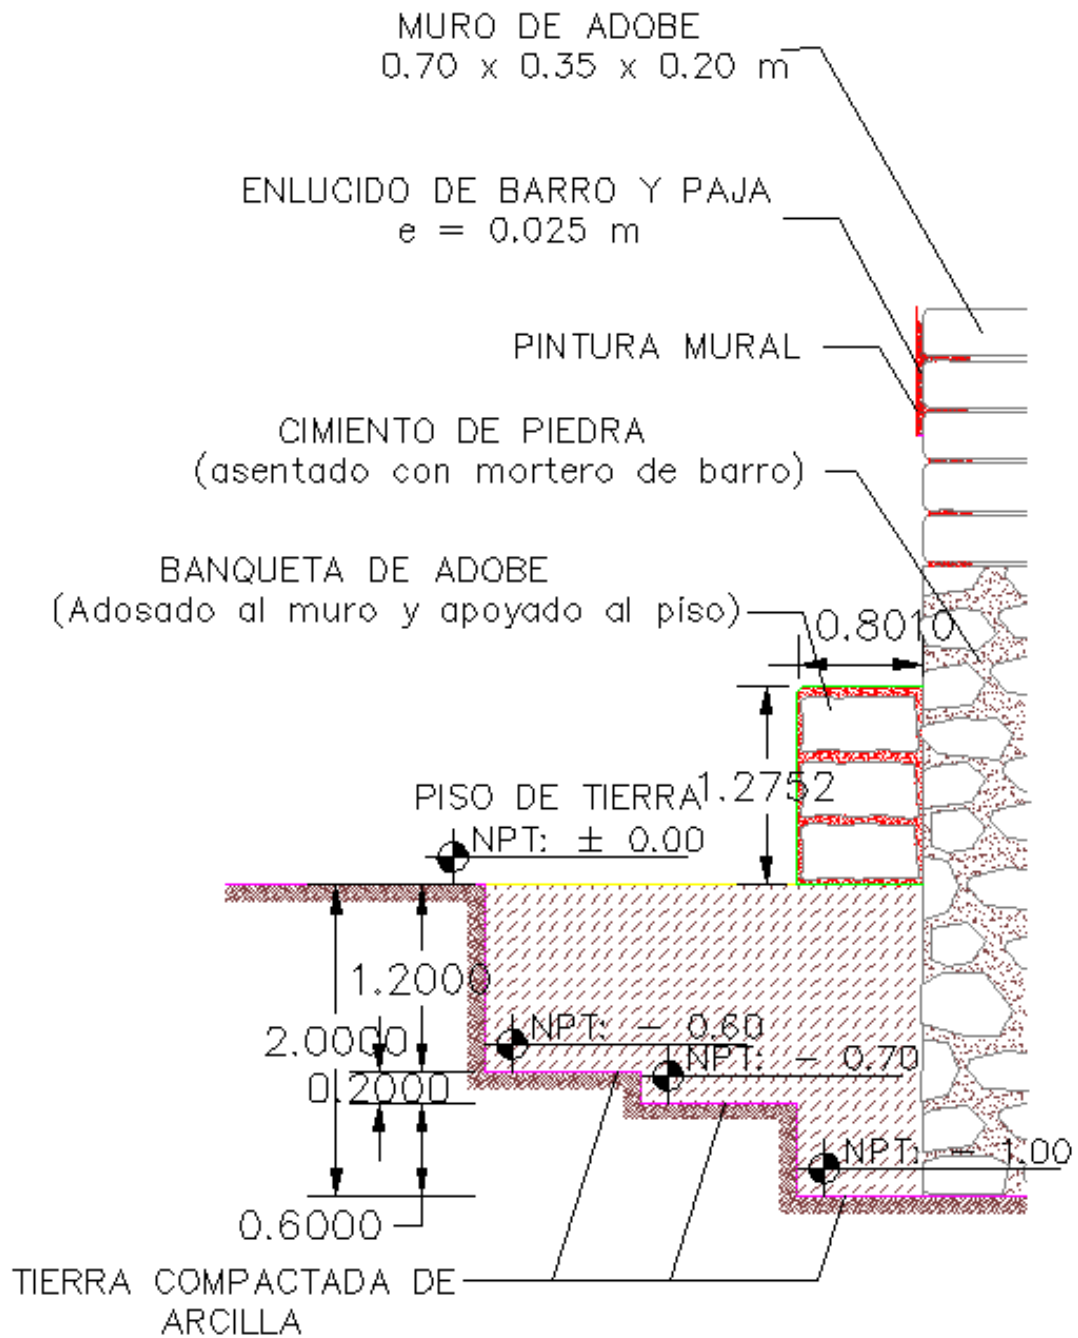
La cimentación está conformada por mampostería de piedra, apoyada directamente sobre las rocas del suelo natural o sobre un relleno de arcilla compactada. Los cimientos están contruidos con mampostería de piedra asentada con mortero de barro. Las piedras varían en tamaño, con algunas piedras superiores a 0.64m de ancho, mientras que las juntas de mortero varían en un ancho de entre 2 a 6 centímetros. El ancho de la cimentación coincide con el ancho del muro de adobe encima. La cimentación normalmente varía en altura de 1.20 a 1.50m, siguiendo la pendiente natural del terreno.

Fig. 32 - Corte cimentación [1]

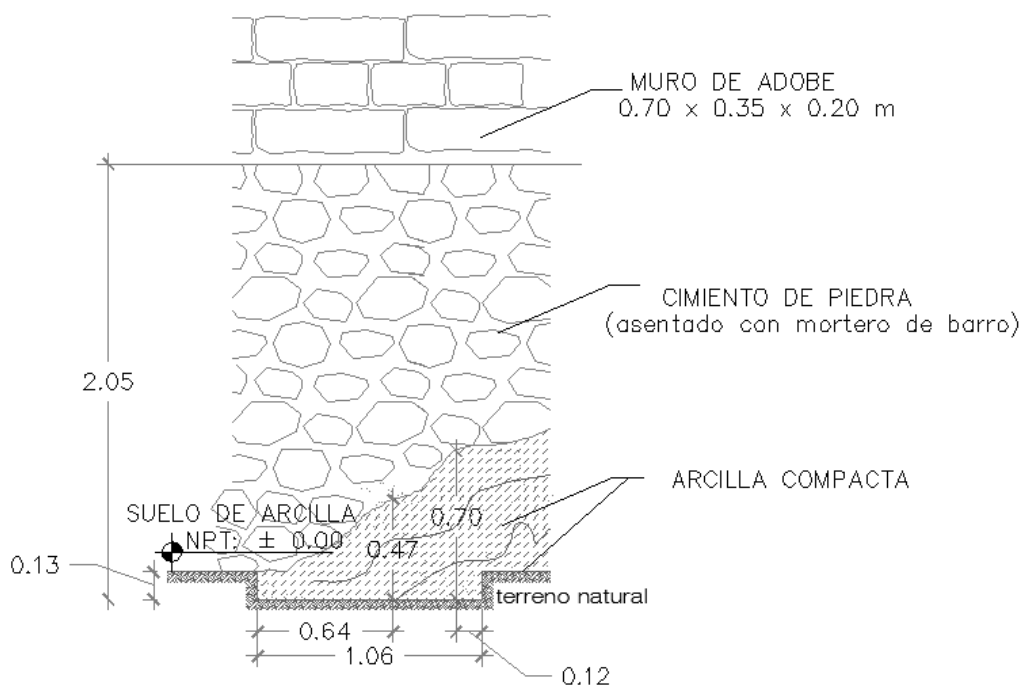
Fig. 34 - Corte cimentación - zona del altar [1]

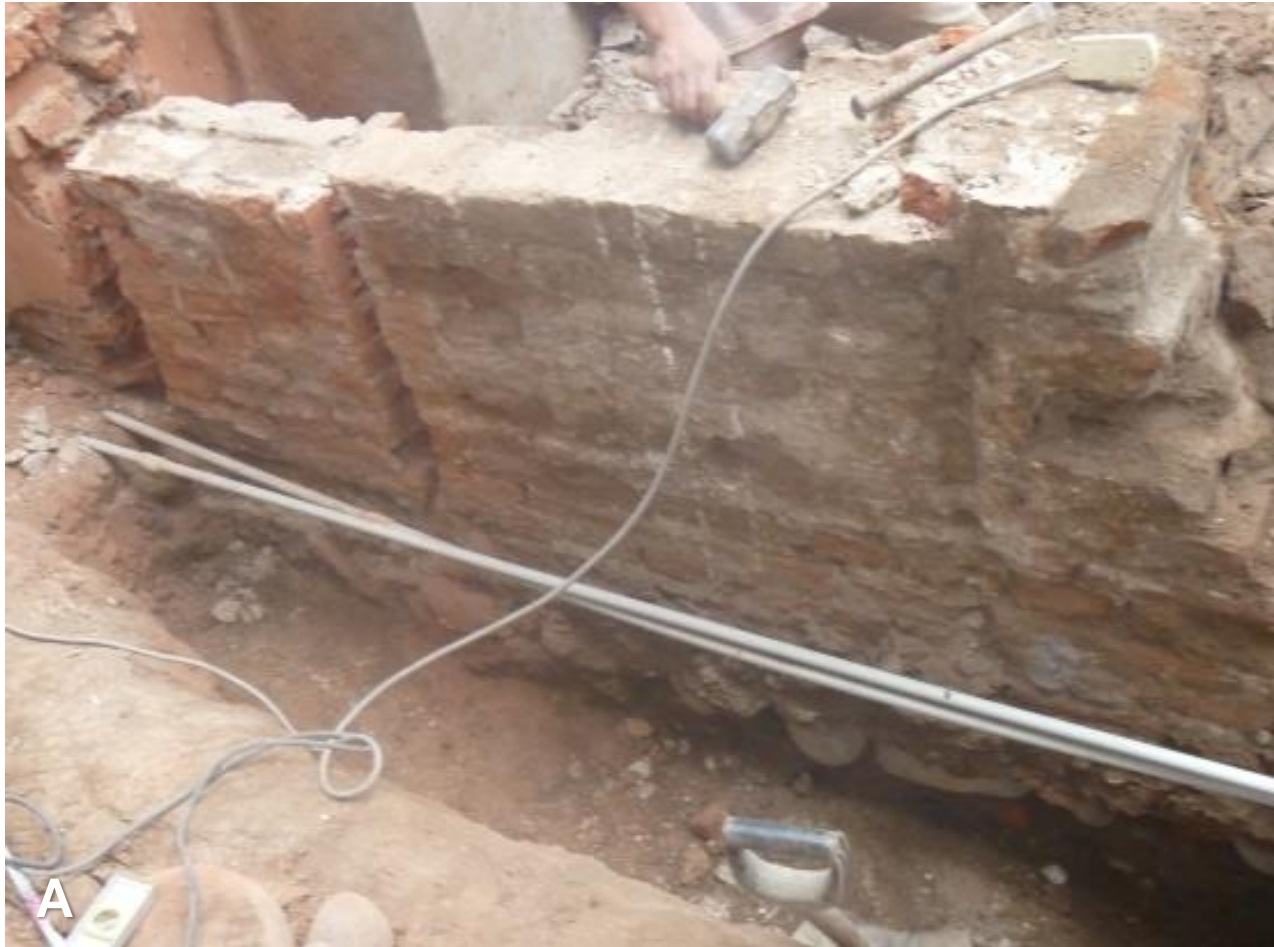
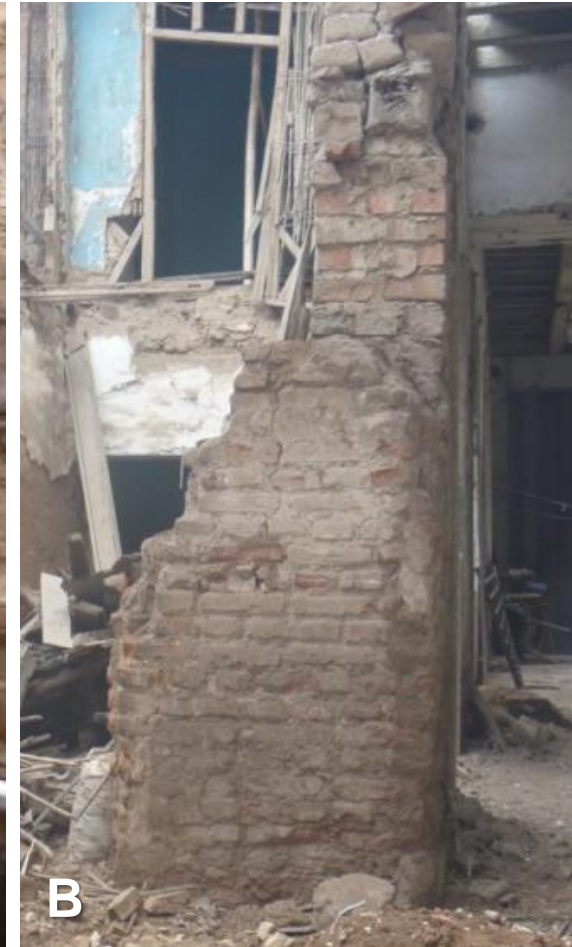
A diferencia de las demás edificaciones, en el caso del Hotel Comercio además de la recolección de unidades de adobe y ladrillos de arcilla cocida, se extrajeron secciones de un par de muros ubicados entre la habitación 118 y el corredor que sale por el lado izquierdo del patio principal siguiendo el ingreso por el Jr. Carabaya. Para ello se realizó una prospección en el perímetro del muro donde se verificó el mismo sistema constructivo: Cimentación en piedra, sobrecimiento en ladrillo cocido y muro de adobe (por ser el primer piso). Cabe resaltar que esta distribución es idéntica para la Casa Welsch y las demás edificaciones limeñas, con algunas diferencias mínimas en cuanto a dimensiones. De ellos se extrajeron secciones de ladrillo para las pilas y muretes según las dimensiones del diseño de especímenes.

Fig. 38 – Muros de donde se extrajeron las pilas y muretes

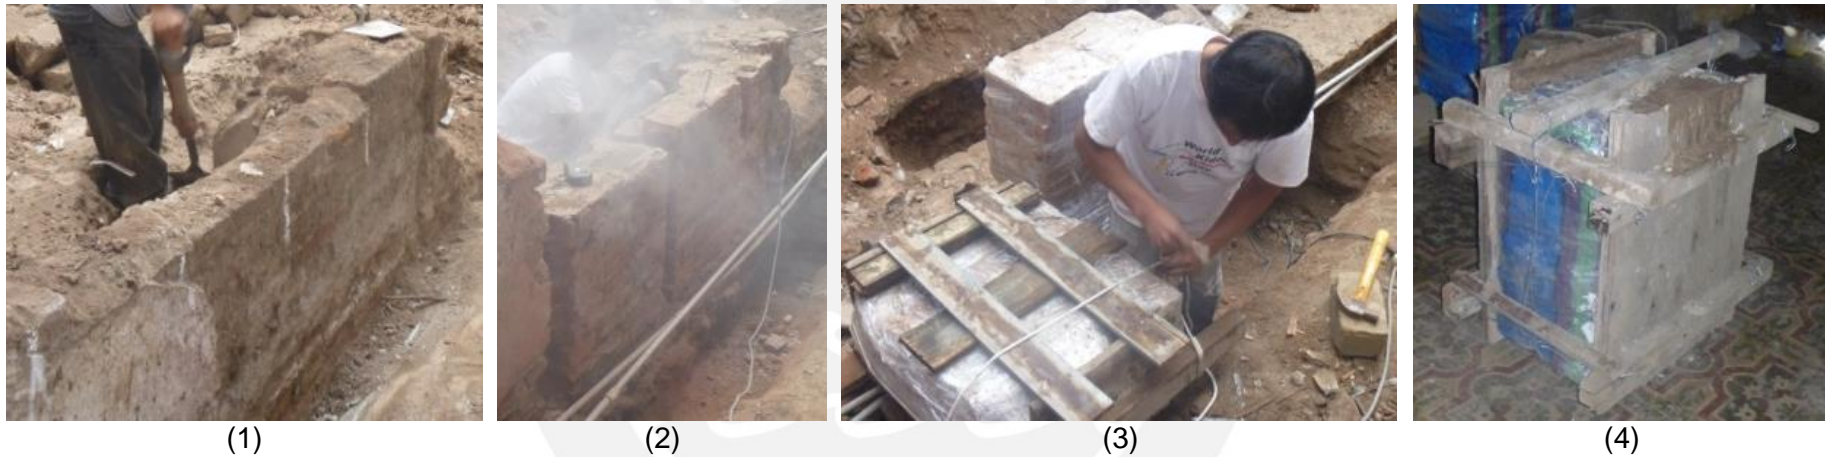
- (1) Se trazó en el muro las secciones a cortar, según las dimensiones de los especímenes previamente calculados.
- (2) Con la ayuda de un esmeril y un disco de corte se procedió al perfilado y corte de las secciones.
- (3) Para evitar que las secciones se desmoronen, una vez que se cortaron los lados laterales, se envolvieron en papel film para embalar. Luego se cortó el lado inferior o base de las secciones y se embalaron en su totalidad.
- (4) Finalmente para su transporte fueron encajonadas con listones de madera que las confinaban al material como anillos en su perímetro.

Fig. 40 – Procedimiento de extracción y embalaje

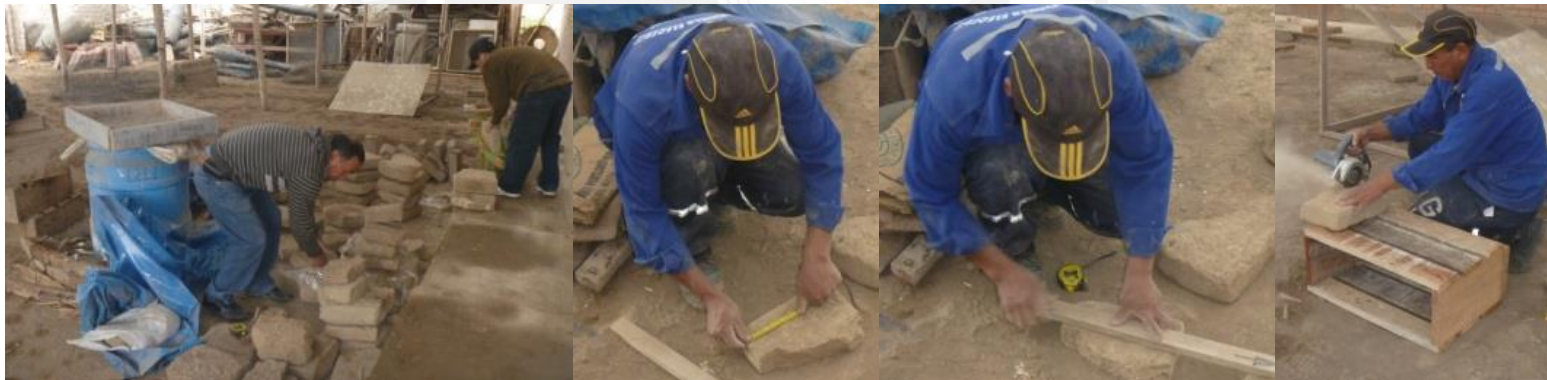
Fig. 41 - Construcción de las pilas de adobe (1)

Para la construcción de los especímenes se siguió el siguiente procedimiento: Primero se perfilaron las unidades de adobe (Fig. 41) según las dimensiones de diseño (Tabla 2); luego se presentaron los bloques apilados (Fig. 42), para verificar la altura de la pila (sin mortero) y la planimetría de las superficies; una vez que se tuvieron los bloques listos, se preparó el mortero (Fig. 43) con agua y el suelo de mortero, que ya se había recolectado de las edificaciones en estudio, y se fueron asentando los bloques uno sobre otro, comprobando la verticalidad y horizontalidad de la pila en cada hilera (Fig. 44 y 45). Finalmente se verificaron las dimensiones de las pilas (Fig. 46), se colocó una capa de concreto pobre en la superficie de contacto con la carga (Fig. 47), para transmitir la fuerza uniformemente en toda el área de la sección transversal, y se enumeró cada pila.

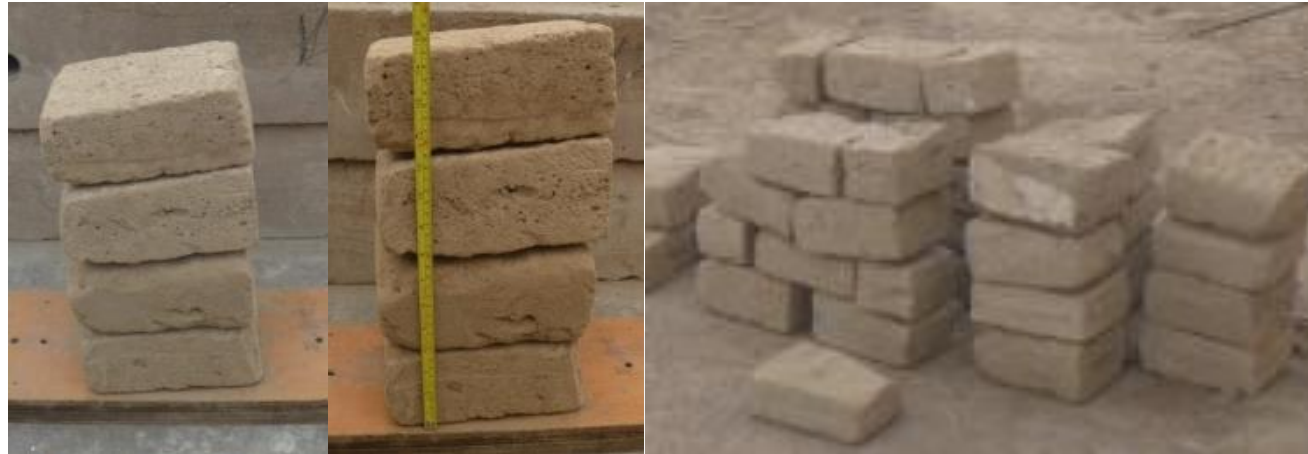
Fig. 42 - Construcción de las pilas de adobe (2)

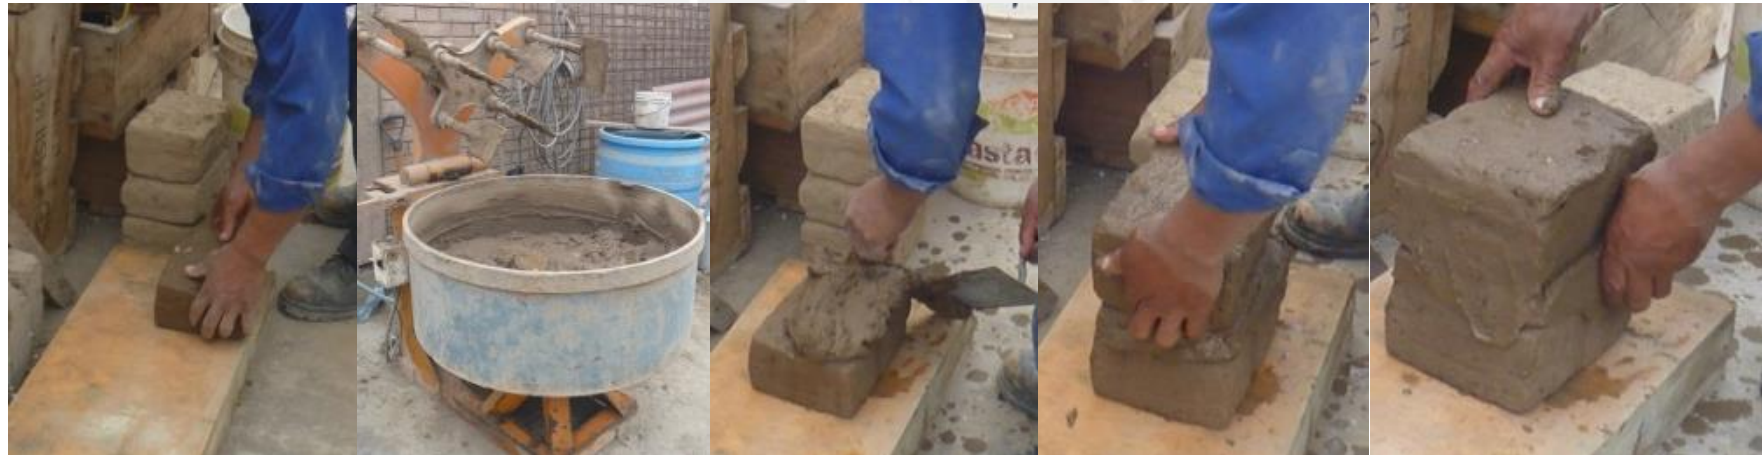
Fig. 43 - Construcción de las pilas de adobe (3)

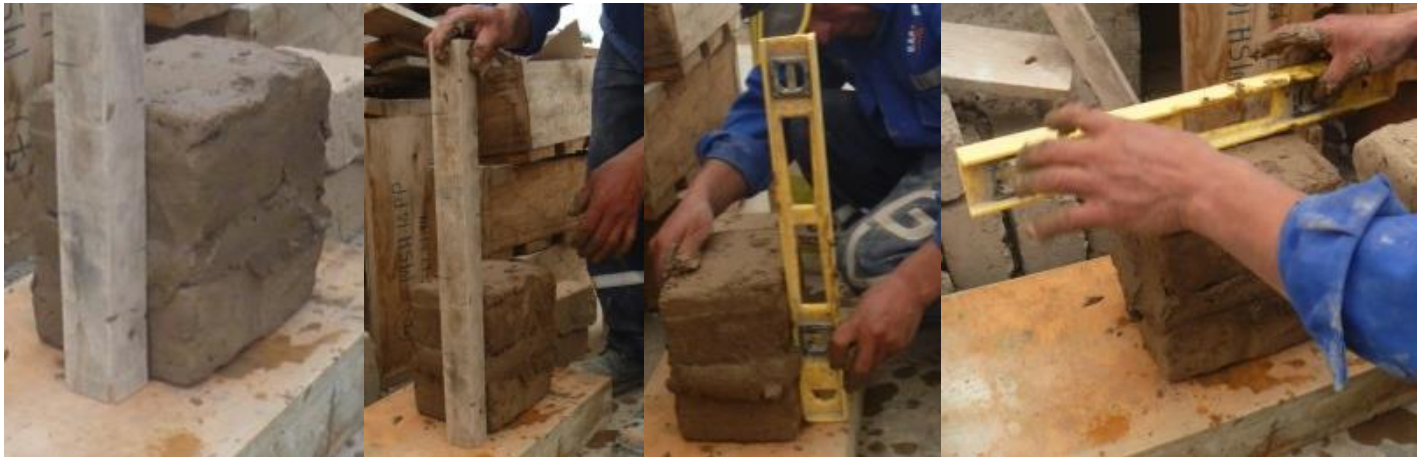
Fig. 44 - Construcción de las pilas de adobe (5)

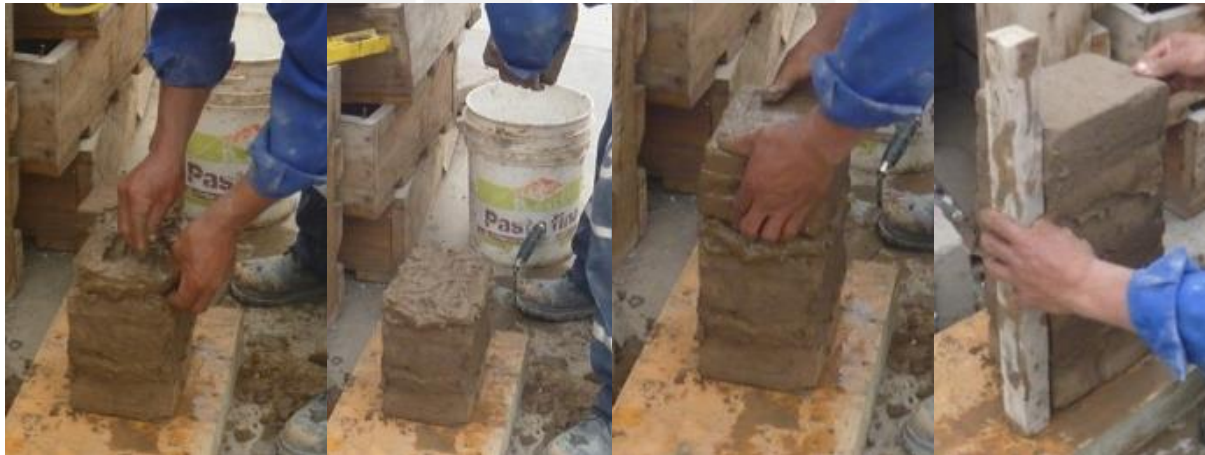
Fig. 45 – Construcción de las pilas de adobe (6)

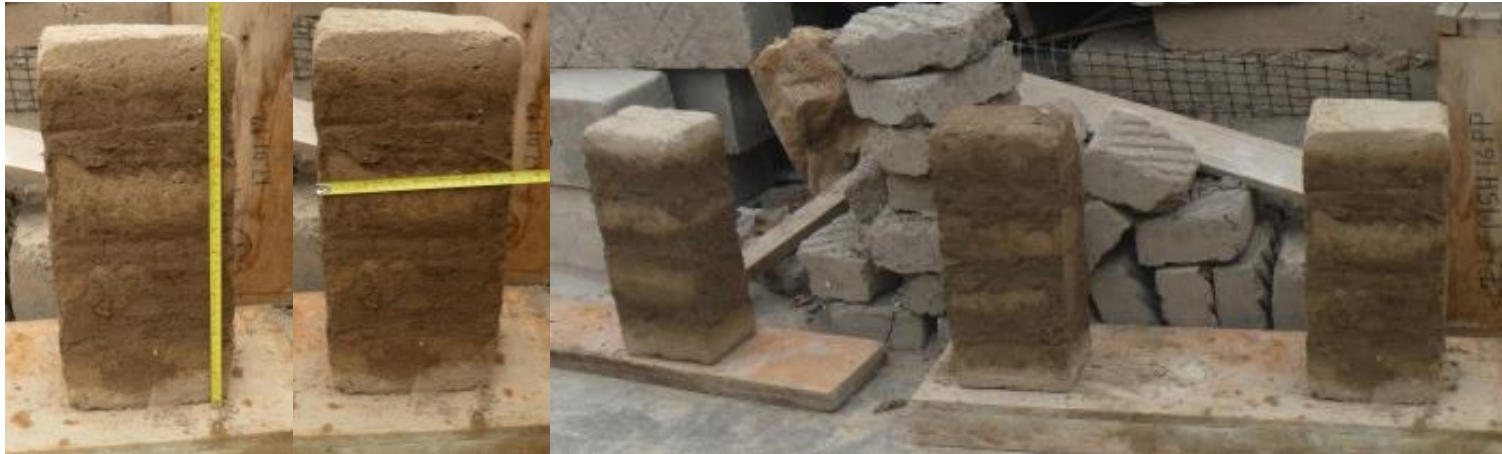
Fig. 46 – Construcción de las pilas de adobe (7)

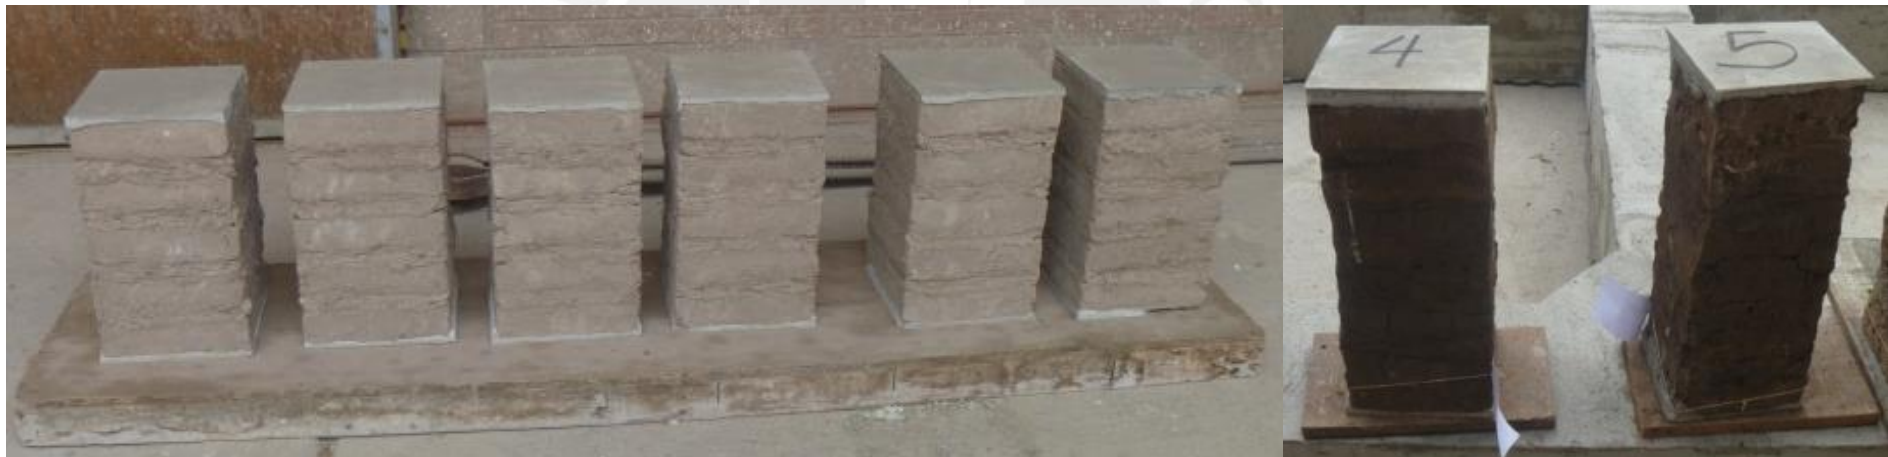
Fig. 47 – Construcción de las pilas de adobe (8)

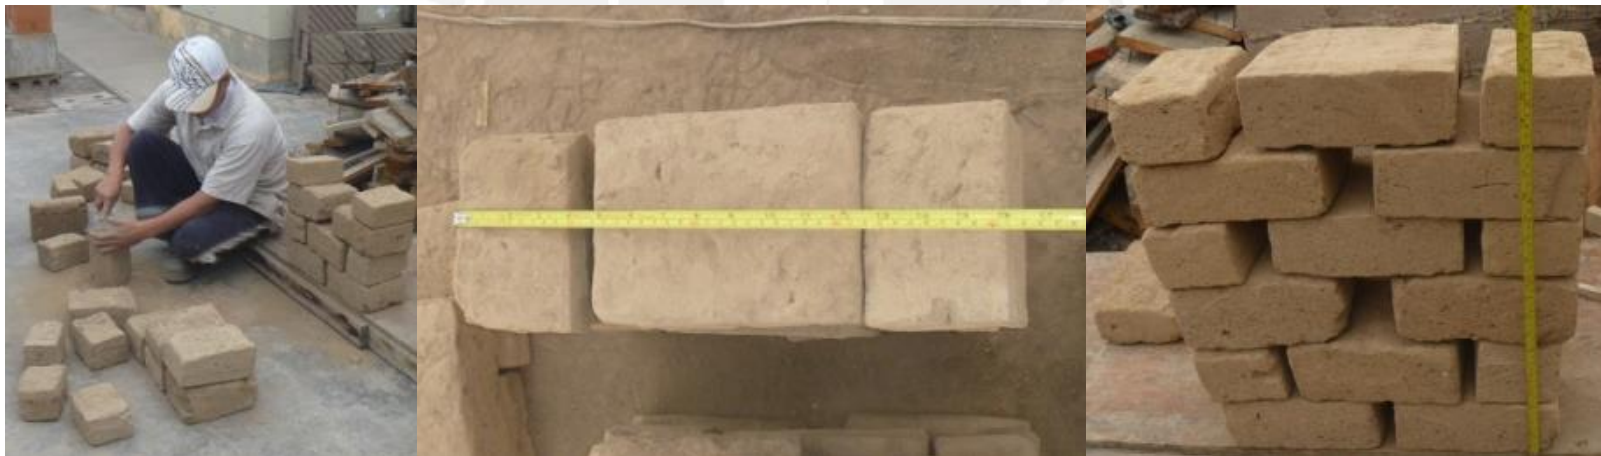
Fig. 48 – Construcción de los muretes de adobe (1)

Para la construcción de los muretes de adobe se siguió el siguiente procedimiento: Primero se perfilaron las unidades de adobe según las dimensiones de diseño (Tabla 3), luego se presentaron los bloques apilados (Fig. 48), para verificar la altura del murete (sin mortero) y la planimetría de las superficies; una vez que se tuvieron los bloques listos, se preparó el mortero con agua y el suelo de mortero, que ya se había recolectado de las edificaciones en estudio, y se fueron asentando los bloques uno sobre otro, comprobando la verticalidad y horizontalidad de la pila en cada hilera (Fig. 49). Finalmente se verificaron las dimensiones de las pilas y se limpió la superficie de mortero (Fig. 50), se colocó una capa de concreto pobre en la esquinas de contacto con la carga (Fig. 51) y se enumeró cada murete.

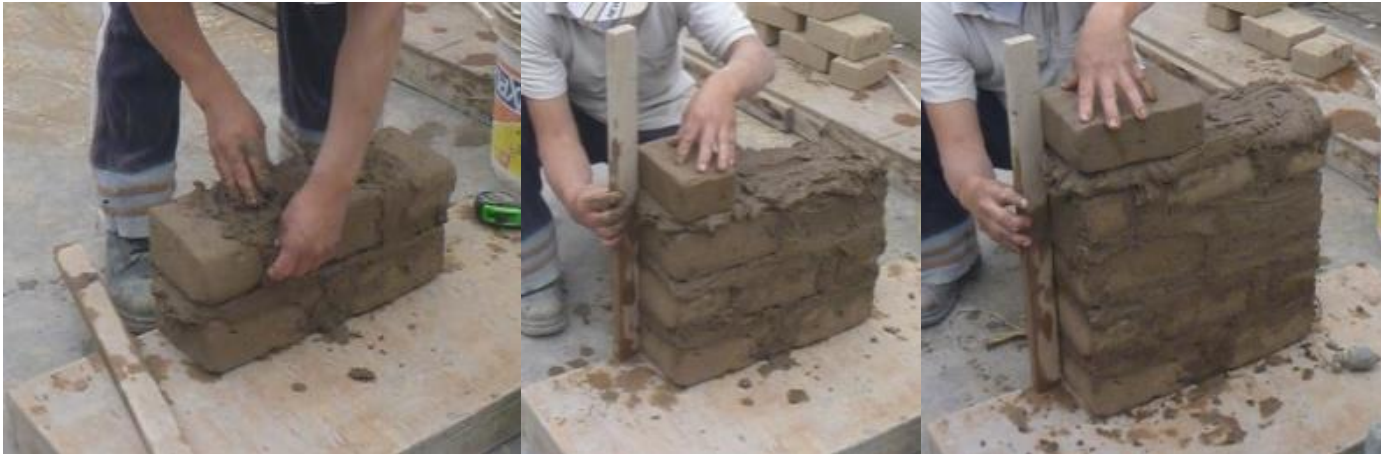
Fig. 49 - Construcción de los muretes de adobe (2)

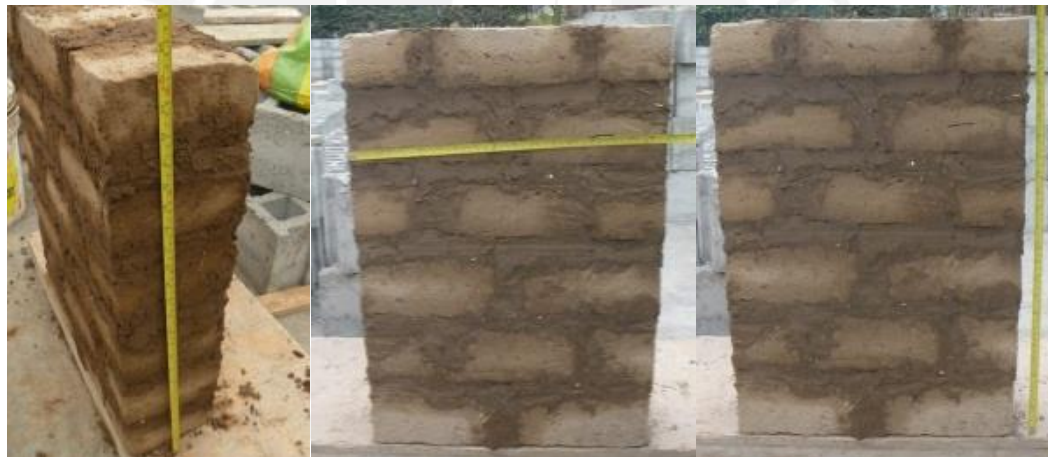
Fig. 50 - Construcción de los muretes de adobe (3)

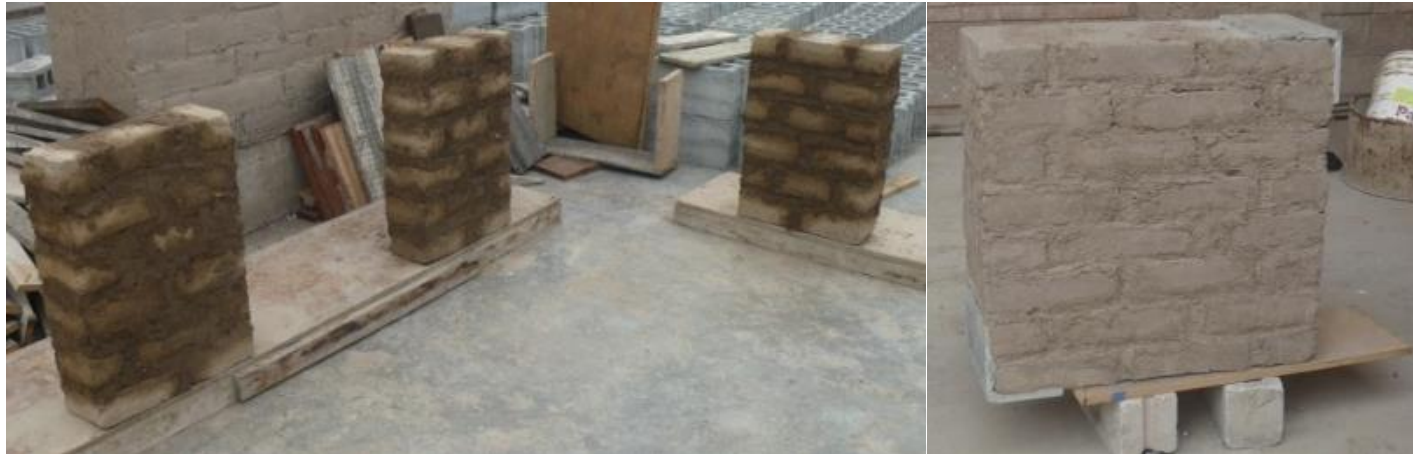
Fig. 51 – Construcción de los muretes de adobe (4)

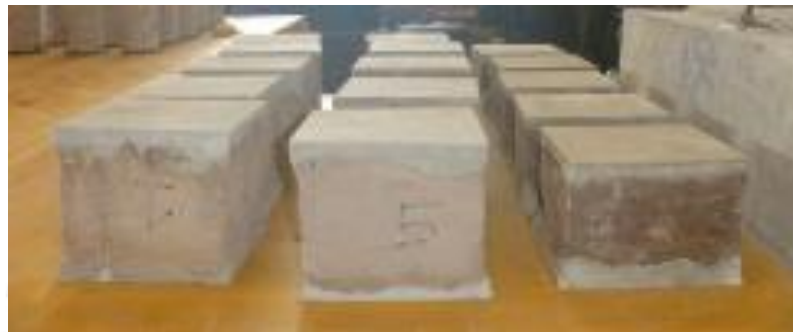
Cat. de Ica – izq
H. Comercio – med
Casa Welsch – der

Fig. 52 – Cubos de adobe a ensayar

Se recolectaron bloques de adobe de El Hotel Comercio, la Casa Welsch, la Catedral de Ica y la Iglesia kuño Tambo; se tallaron en cubos de 10cm de lado aproximadamente (salvo en el caso de los de KuñoTambo, como se contaba con un solo bloque se prefirió cortarlo en cuatro), y se les colocó una capa de concreto pobre en la superficie de contacto con la carga.

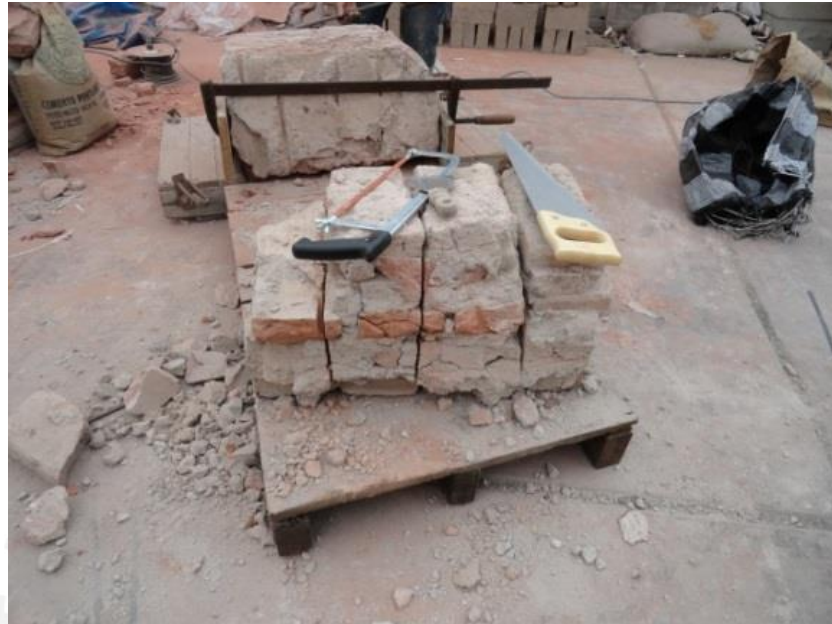
Fig. 53 – Sección del muro directamente extraído

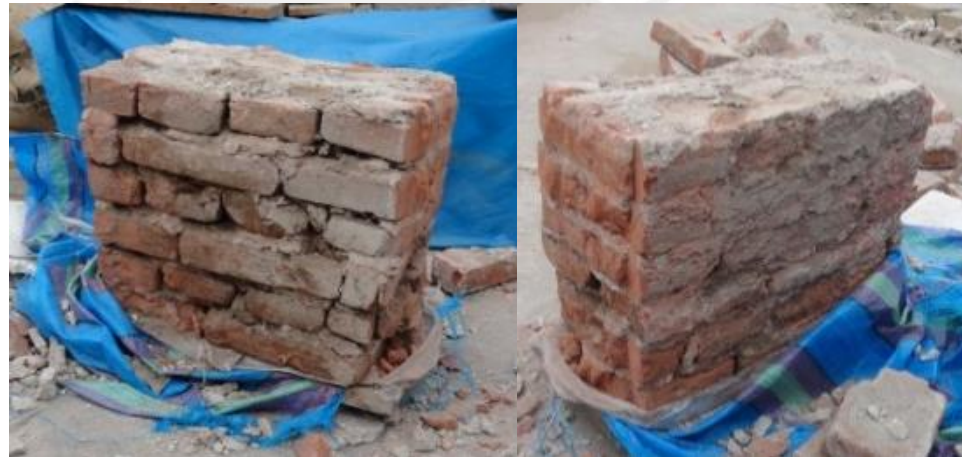
Fig. 54 – Preparación de los muretes de ladrillo (1)

Para la preparación de los muretes de ladrillo se siguió el siguiente procedimiento: Luego de desembalar y limpiar la superficie de las partes de muro (Fig. 54) extraídas directamente del Hotel Comercio, se tuvo que confinar verticalmente con una prensa (Fig. 55), para evitar posibles fisuras durante el transporte y ubicación del espécimen. Una vez ubicados en una superficie llana, se procedió a perfilar la superficie del murete con un esmeril (Fig. 56), verificando que se cumplan las proporciones de diseño en sus lados (Tabla 6). Una vez que se consiguieron las dimensiones adecuadas se colocó una capa de concreto pobre en las esquinas de contacto con la carga y se enumeró cada murete (Fig. 57).

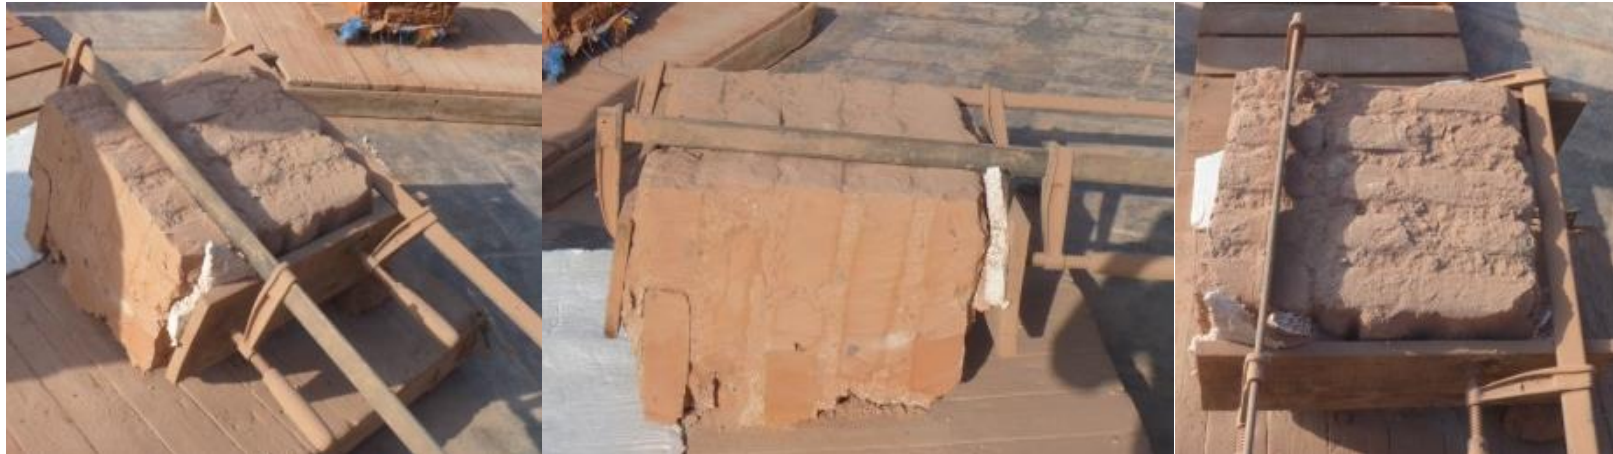
Fig. 55 – Preparación de los muretes de ladrillo (2)

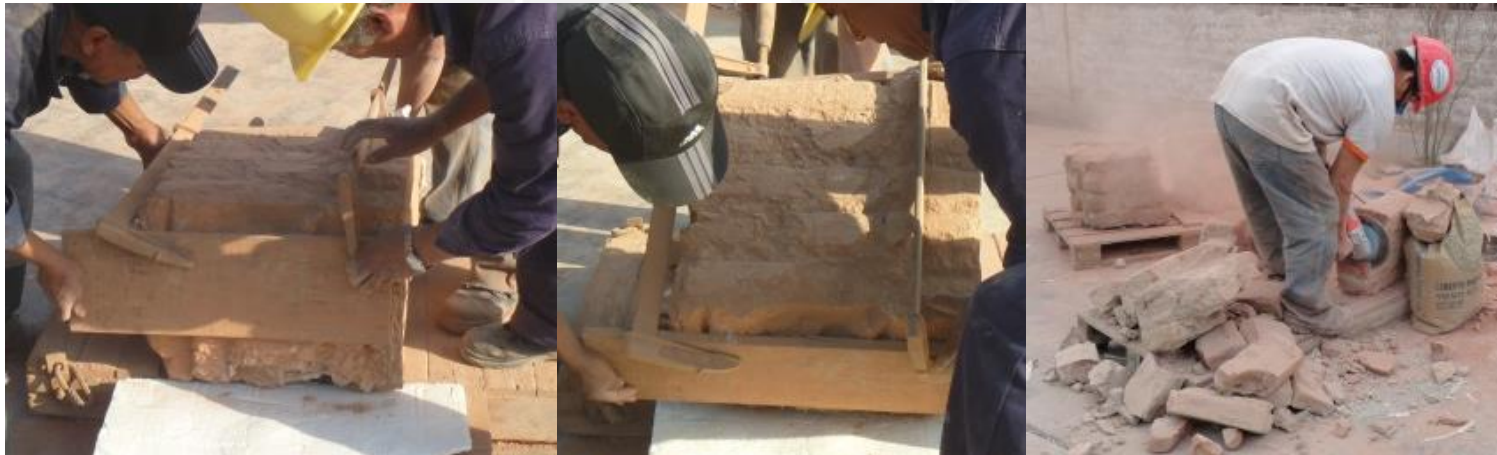
Fig. 56 – Preparación de los muretes de ladrillo (3)

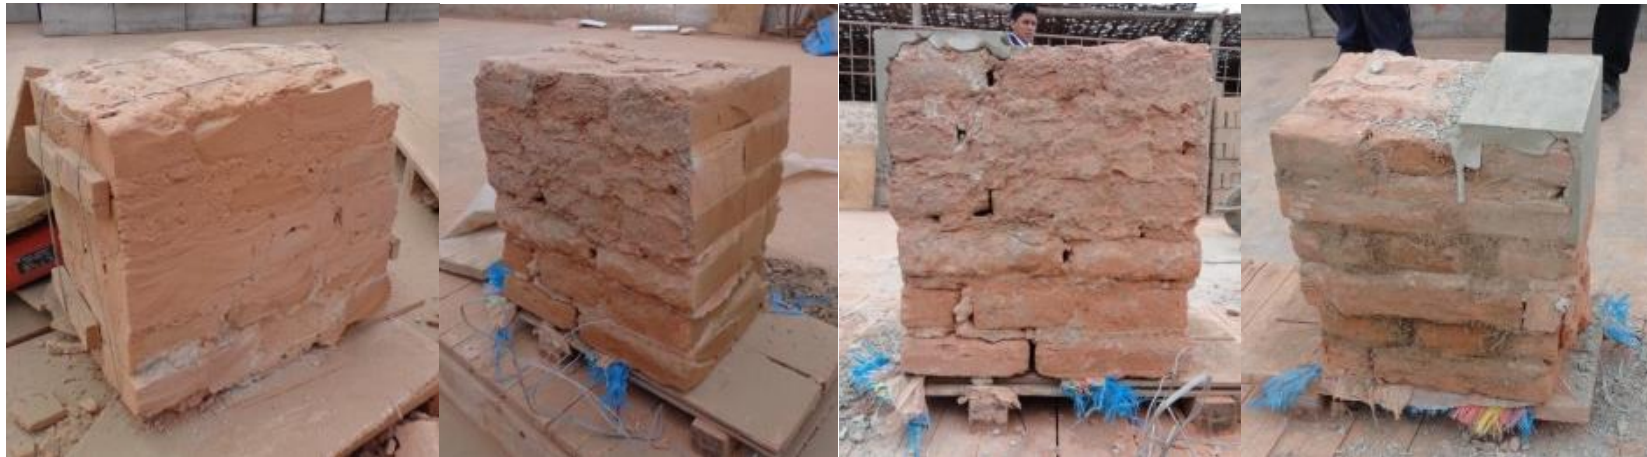
Fig. 57 – Preparación de los muretes de ladrillo (4)

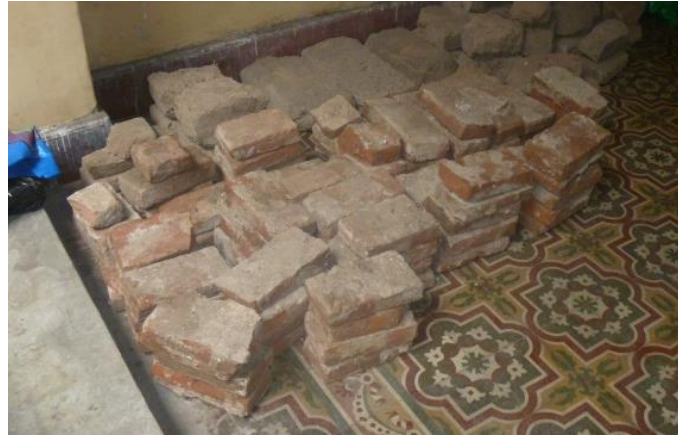
Fig. 58 – Bloques de ladrillo – Hotel Comercio

Para el ensayo de compresión en unidades de ladrillos se utilizaron cinco bloques en buenas condiciones extraídos del Hotel El Comercio.

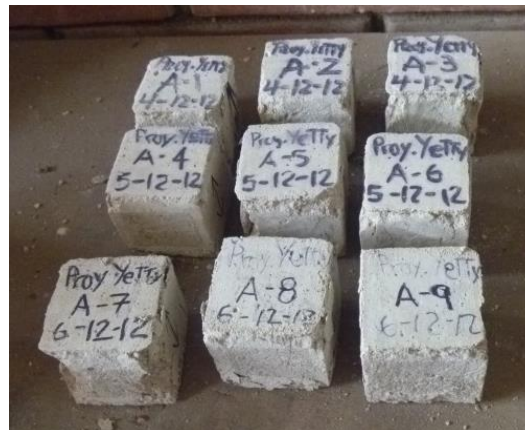
Fig. 59 – Bloques de mortero de cal y arena

Se construyeron nueve cubos de cal hidráulica comercial y arena (1:5), mismas características que el que se usó para mortero de las pilas y muretes de ladrillo reconstruidos en laboratorio.

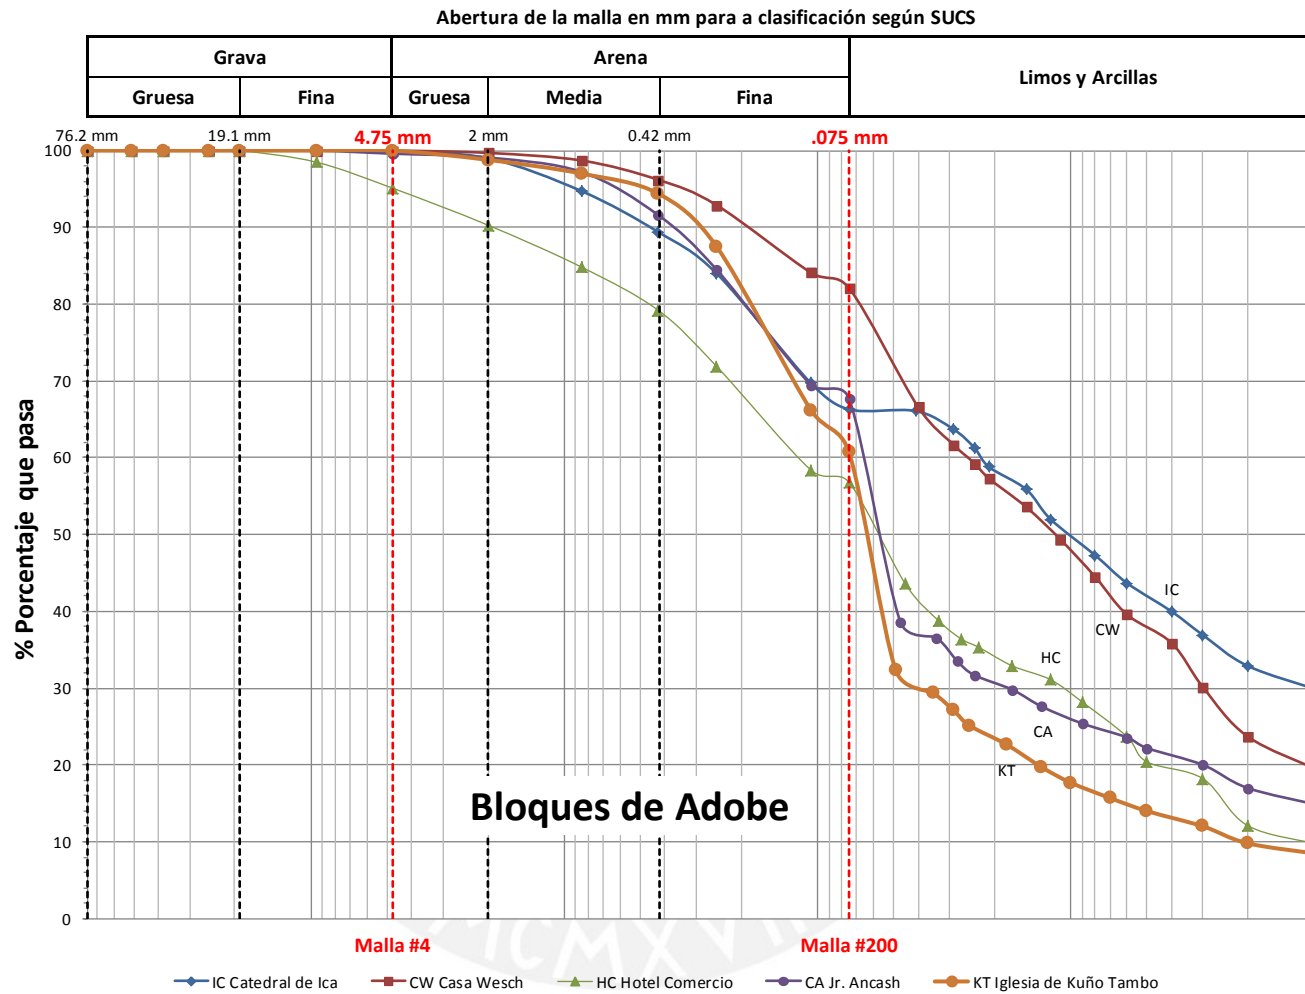
Fig. 60 – Curva granulométrica de los bloques de adobe

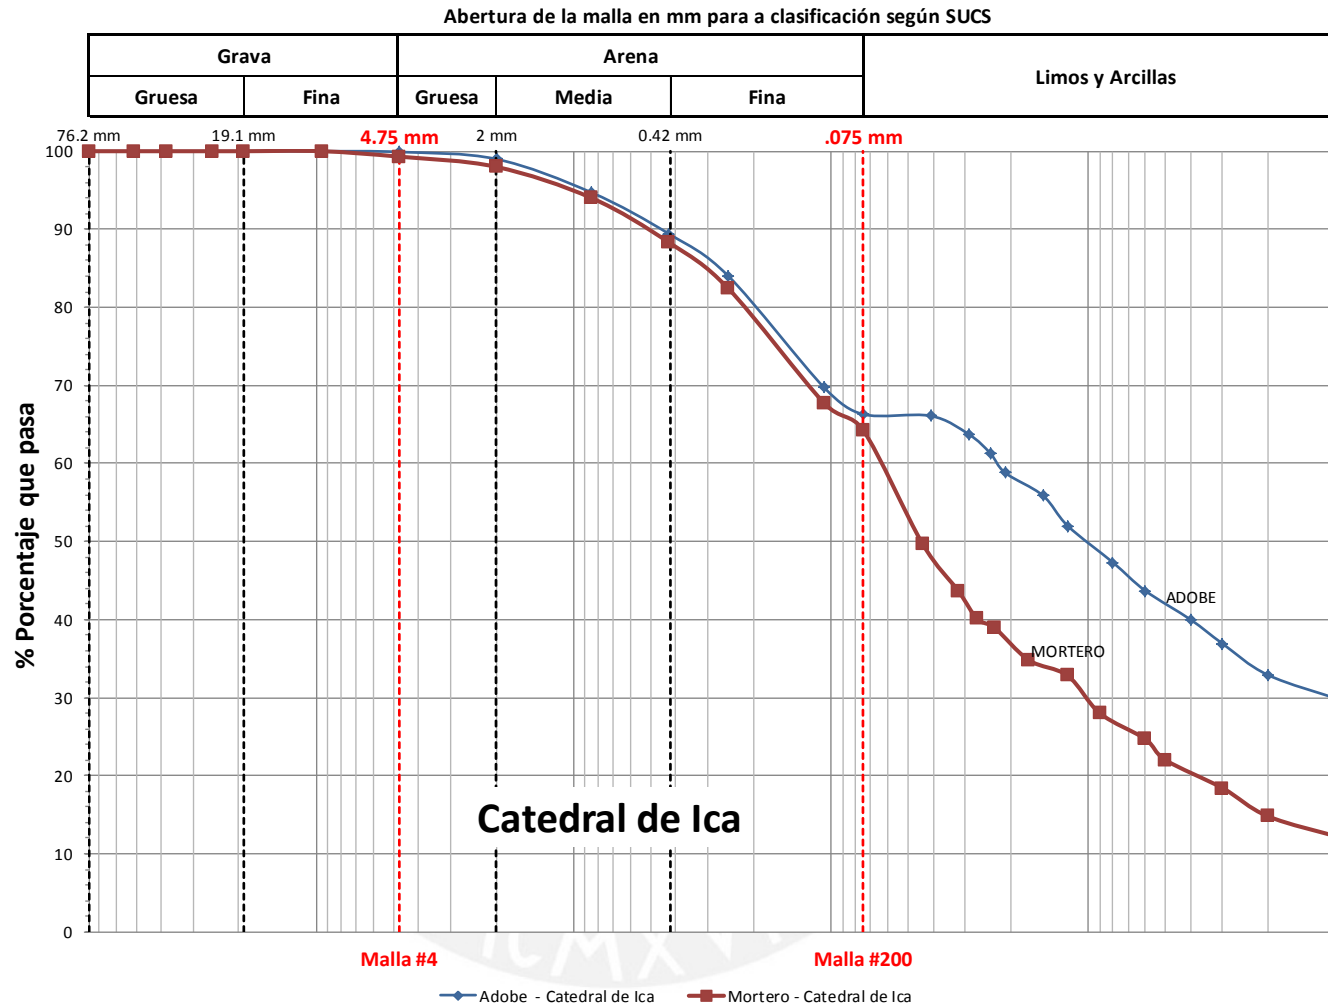
Fig. 62 – Curva granulométrica del mortero y adobe – Catedral de Ica

- Para la Catedral de Ica y la casa Welsch el contenido de arenas y gravas es el mismo en el suelo del mortero y del adobe; sin embargo el adobe presentaba mayor cantidad de finos, limos y arcillas. (Fig. 62 y Fig. 63)
- Para la casa aledaña al Hotel Comercio en el Jr. Ancash el adobe presentaba más arenas y gravas, mientras que el mortero más contenido de limos y arcillas. (Fig. 65)
- Para el Hotel Comercio ambas curvas se encontraban casi superpuestas; sin embargo la curva granulométrica del mortero muestra una ligera diferencia por encima de la del adobe, lo que denota mayor presencia de finos. (Fig. 64)
