DETERMINACIÓN DE PROPIEDADES MECÁNICAS DE LA MAMPOSTERÍA DE ADOBE, LADRILLO Y PIEDRA EN EDIFICACIONES HISTÓRICAS PERUANAS

Tesis para optar el Título de Ingeniero Civil, que presenta el bachiller:

Lima, octubre de 2016

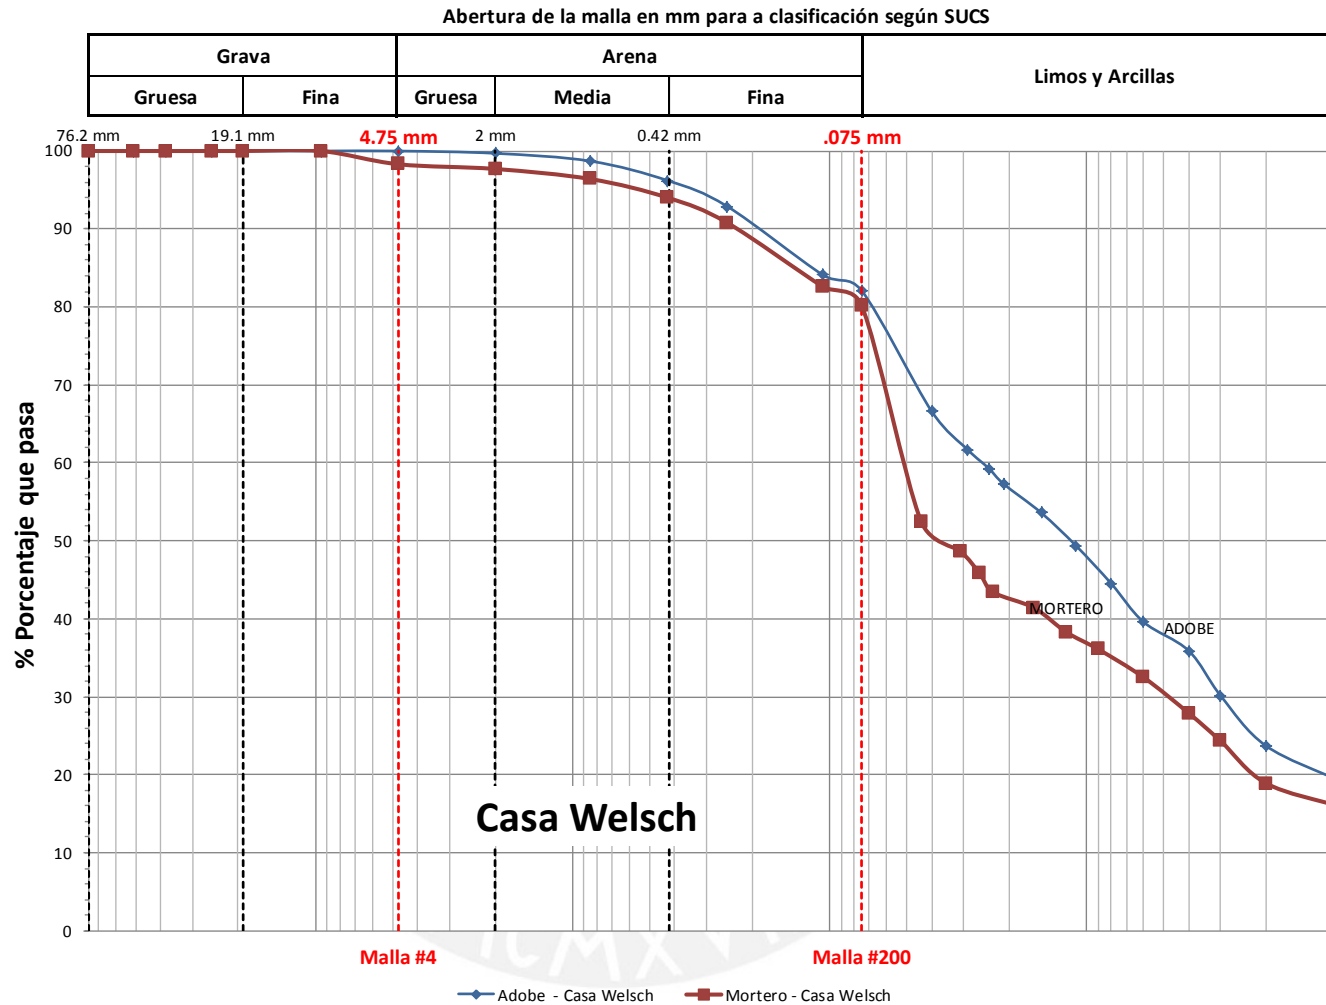
Fig. 63 – Curva granulométrica del mortero y adobe – Casa Welsch

- Para la Catedral de Ica y la casa Welsch el contenido de arenas y gravas es el mismo en el suelo del mortero y del adobe; sin embargo el adobe presentaba mayor cantidad de finos, limos y arcillas. (Fig. 62 y Fig. 63)
- Para la casa aledaña al Hotel Comercio en el Jr. Ancash el adobe presentaba más arenas y gravas, mientras que el mortero más contenido de limos y arcillas. (Fig. 65)
- Para el Hotel Comercio ambas curvas se encontraban casi superpuestas; sin embargo la curva granulométrica del mortero muestra una ligera diferencia por encima de la del adobe, lo que denota mayor presencia de finos. (Fig. 64)

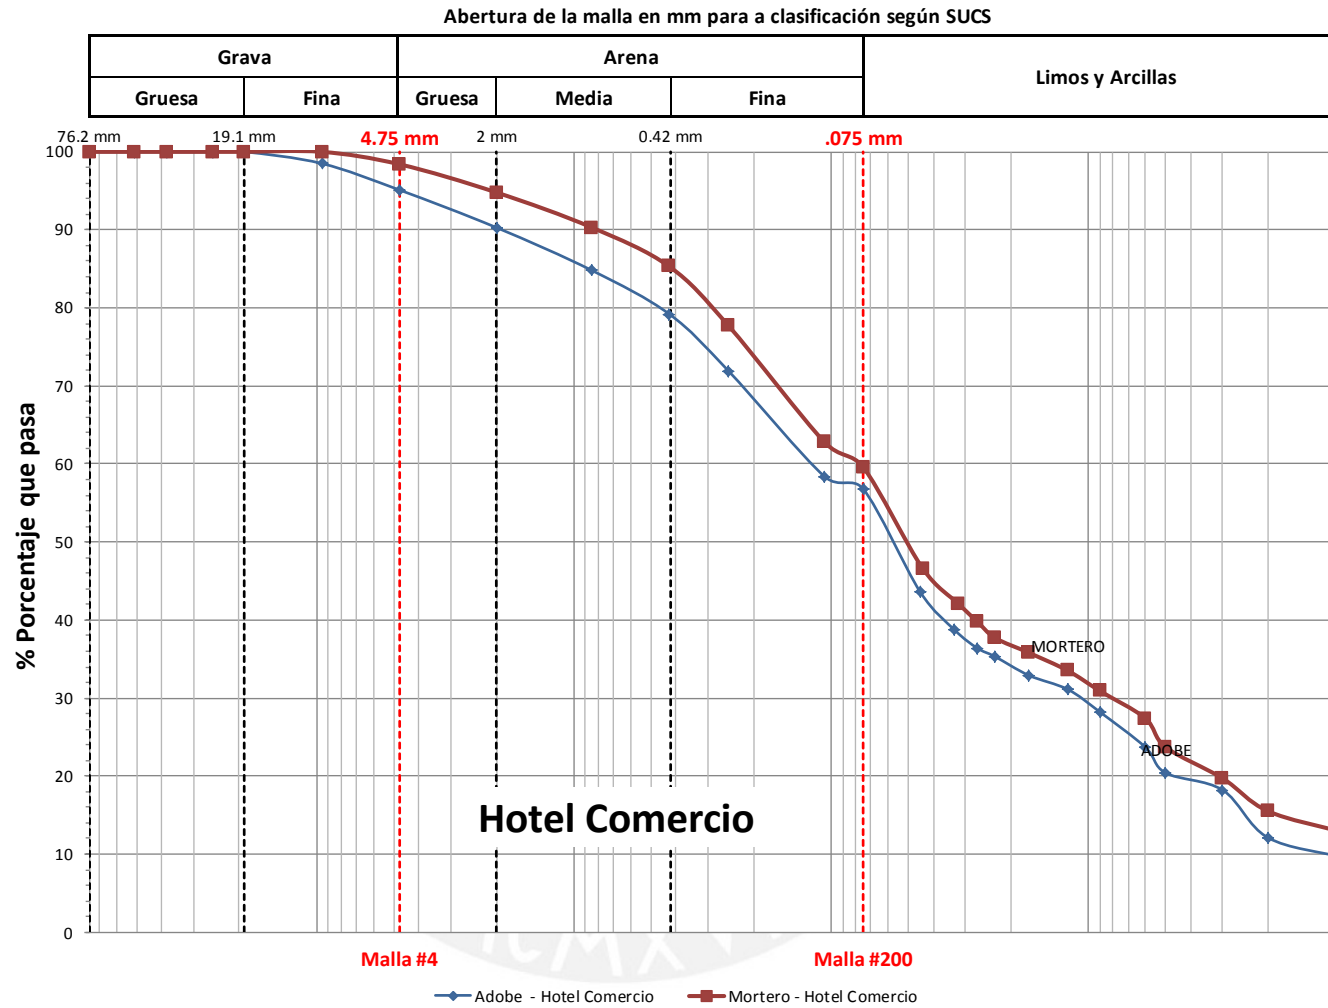
Fig. 64 – Curva granulométrica del mortero y adobe – Hotel Comercio

Los ensayos de análisis del suelo en laboratorio muestran que la composición del suelo de los bloques de adobe y el mortero es la misma, con lo que se podría deducir que por lo común se usaba el mismo material para ambas funciones cuando se construía la mampostería. La proporción de material es similar en ambos suelos: entre el 30 y 40% de material grueso y entre 60 y 70% de material fino. Sin embargo, de la superposición de las curvas de adobe y mortero según su origen, se pudo verificar que el mortero y el adobe de la Catedral de Ica y la casa Welsch presentan un mismo contenido de arenas y gravas mientras que el adobe presentaba mayor cantidad de finos, limos y arcillas. (Fig. 62 y Fig. 63). La casa aledaña al Hotel Comercio en el Jr. Ancash el adobe presentaba más arenas y gravas, mientras que el mortero más contenido de limos y arcillas (Fig. 65). El suelo del mortero y el adobe del Hotel Comercio es casi el mismo, sin embargo el mortero muestra un ligero exceso de finos por encima del adobe. (Fig. 64)

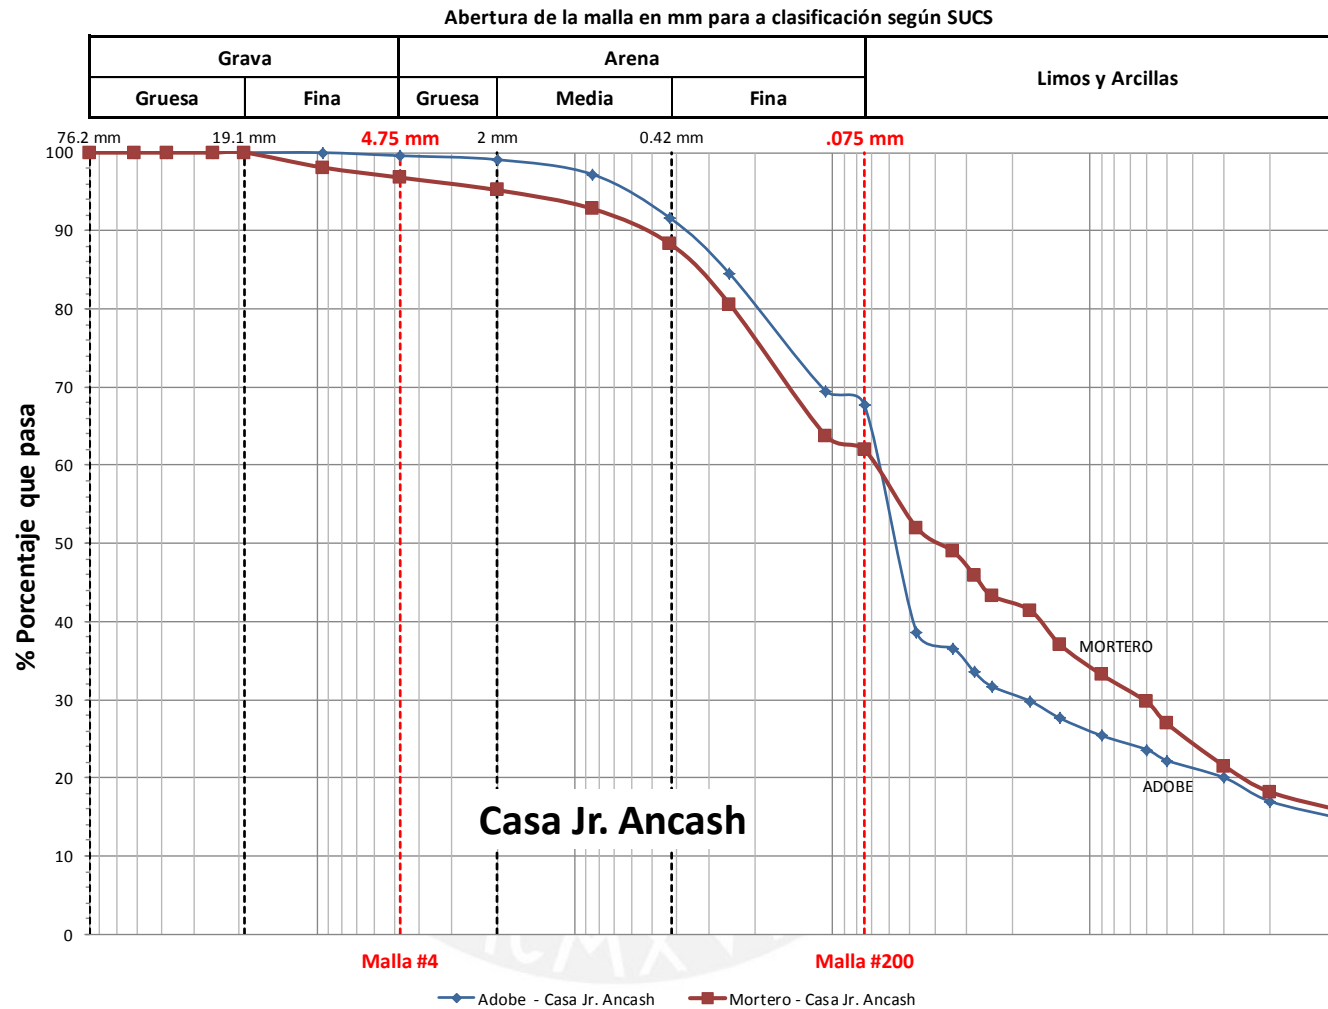
Fig. 65 – Curva granulométrica del mortero y adobe – Casa Jr. Ancash

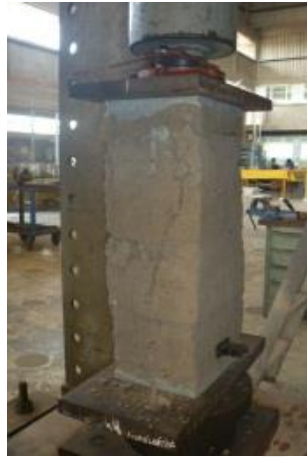
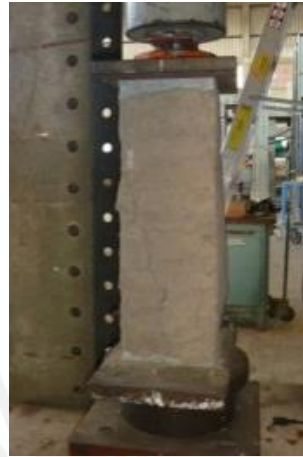
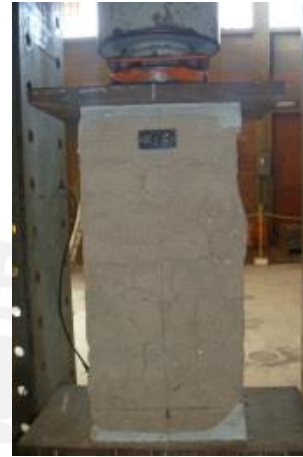
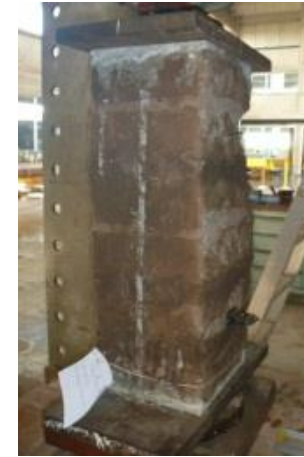
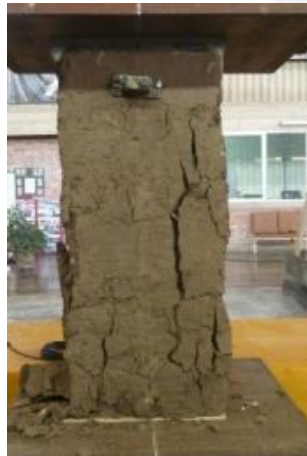
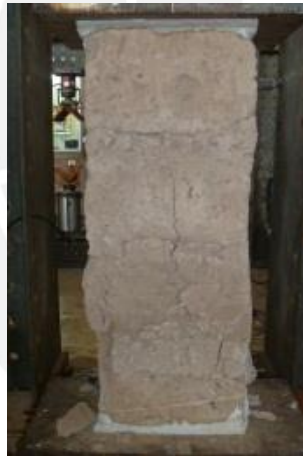
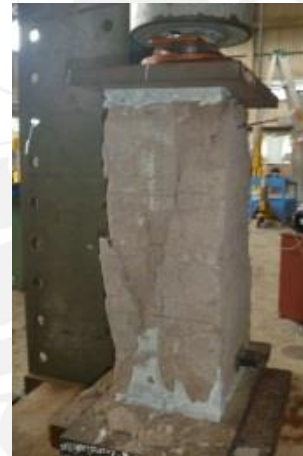
Fig. 67 – Pilas de adobe ensayadas

Se observó que el tipo de falla en todos los especímenes de pilas de adobe es la grieta típica vertical que corre a través de las unidades y el mortero (Fig. 49). El promedio de esfuerzo a compresión de las pilas construidas con material del Centro Histórico de Lima fue de 0.44MPa y su desviación estándar es 0.17.

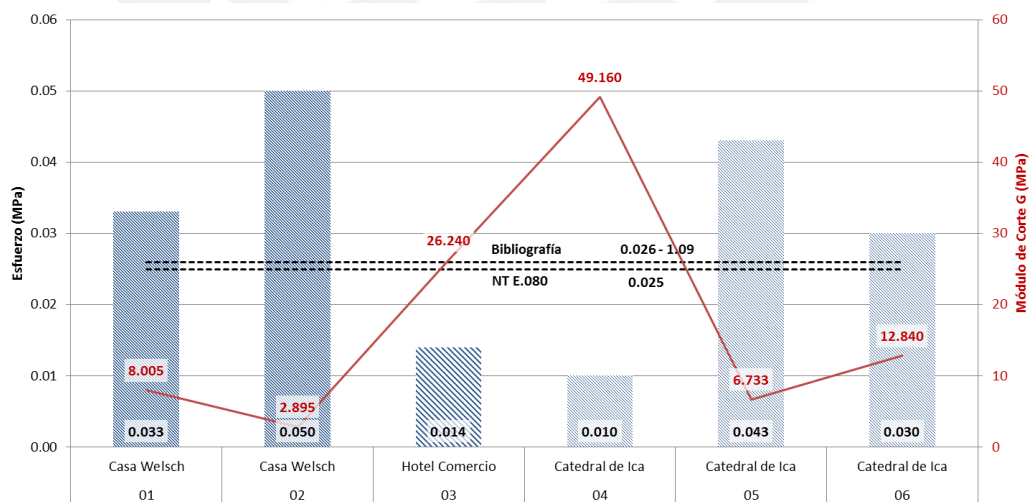
Fig. 68 – Gráfico ensayo de compresión diagonal – adobe

Nro. Especimen	Origen	a (mm)	b (mm)	e (mm)	A (cm2)	Carga (KN)	Esfuerzo (MPa)	Esfuerzo Prom (Mpa)	Mód. E. Corte G (MPa)	Mód. E. Corte G Prom (MPa)
01	Casa Welsch	425	415	190	1129	3.757	0.033	0.042	8.005	5.450
02	Casa Welsch	410	420	200	1174	5.868	0.050		2.895	
03	Hotel Comercio	425	400	155	905	1.240	0.014	0.014	26.240	26.240
04	Catedral de Ica	415	375	150	839	0.858	0.010	0.028	49.160	22.911
05	Catedral de Ica	416	375	145	812	3.464	0.043		6.733	
06	Catedral de Ica	410	430	150	891	2.639	0.030		12.840

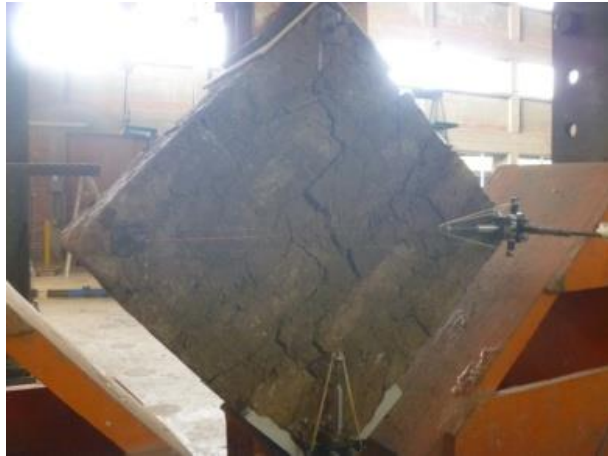
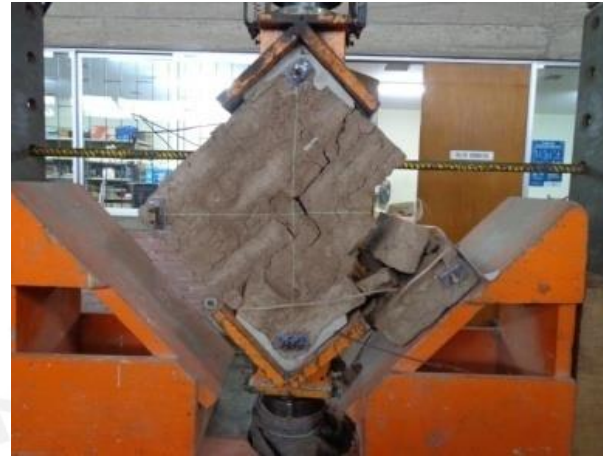
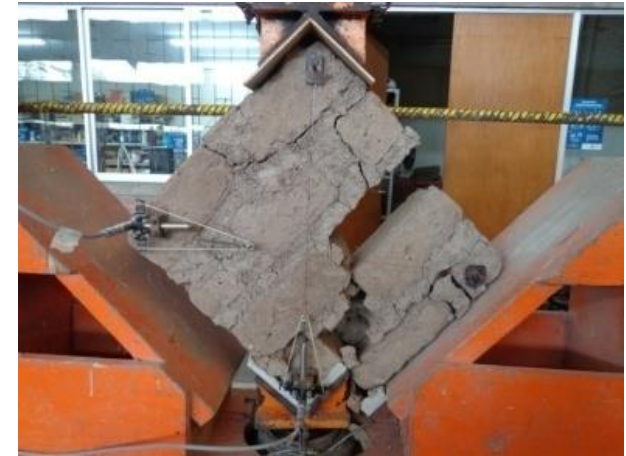
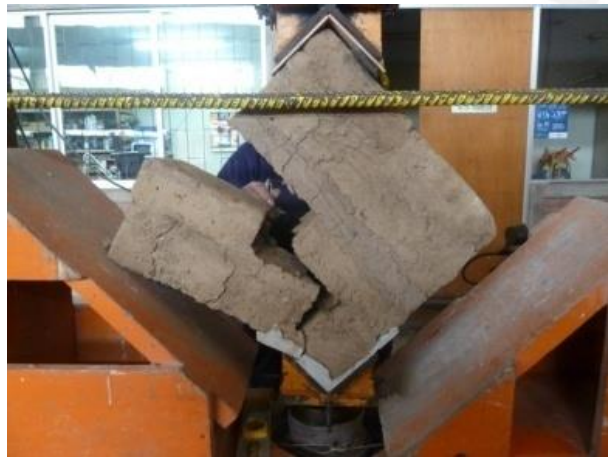
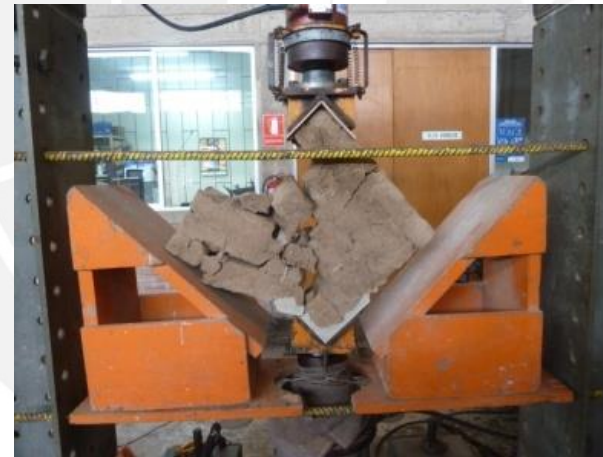
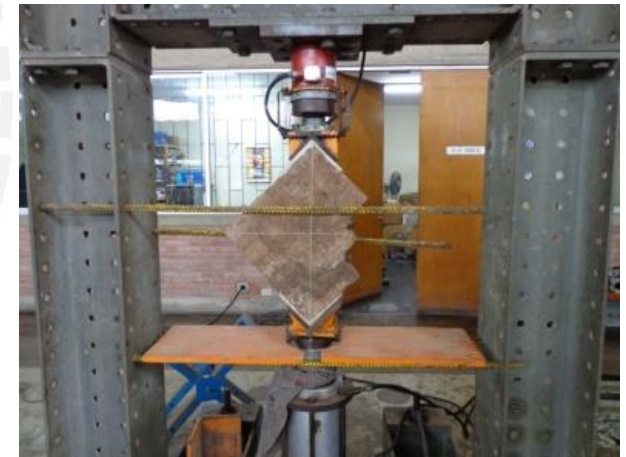
Fig. 69 – Muretes de adobe ensayados

La dispersión puede ser entendible por el patrón de falla. En los muretes, las grietas no son iguales en todos los especímenes. El patrón de grieta ideal es vertical, de la esquina más alta a la más baja; sin embargo, las grietas corren por las juntas.

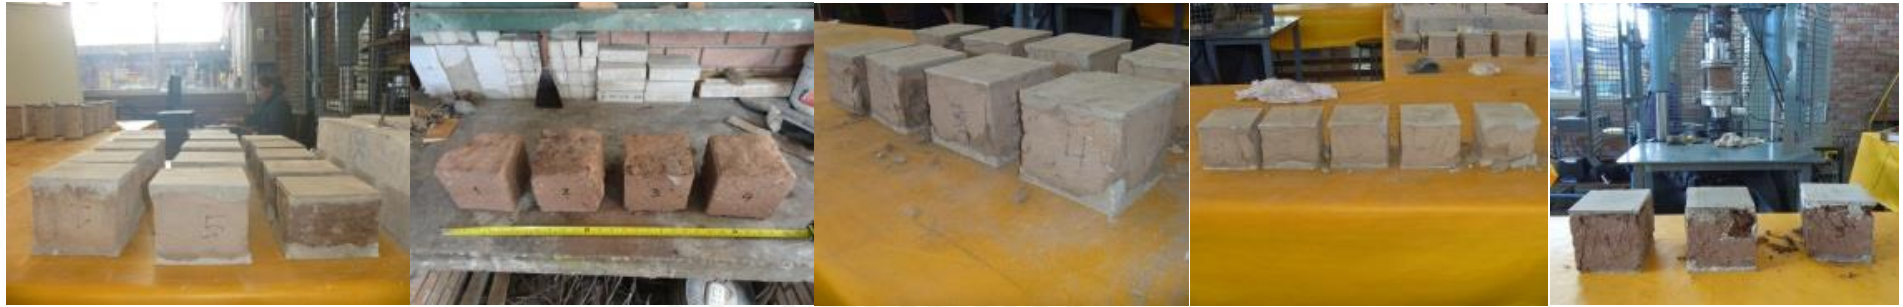
Fig. 71 – Bloques de adobe ensayados (1)

Cat. de Ica – izq
H. Comercio – med
Casa Welsch – der

BA1 BA2 BA3 BA4
Kuña Tambo

Bloques ensayados
Hotel Comercio

Bloques ensayados
Catedral de Ica

Bloques ensayados
Kuña Tambo

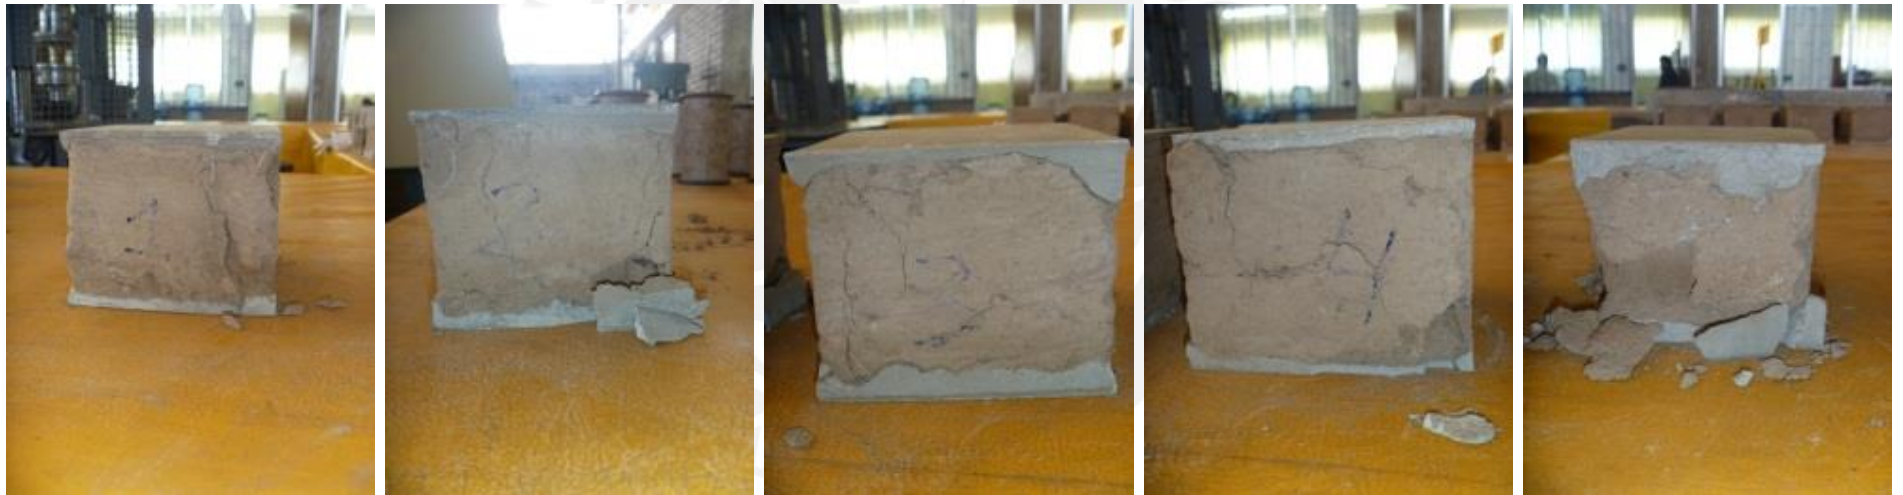
Fig. 72 – Bloques de adobe ensayados (2)

BA1
C. de Ica

BA2
C. de Ica

BA3
C. de Ica

BA4
C. de Ica

BA5
C. de Ica

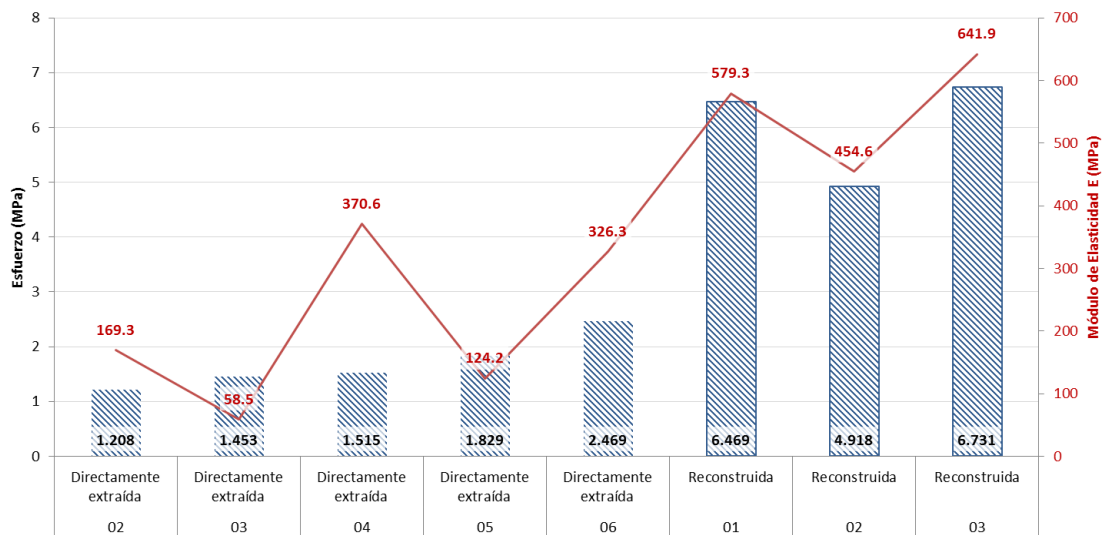
Fig. 75 – Gráfico ensayo de compresión axial – ladrillo

Los ladrillos se hallaron en buenas condiciones. Sin embargo, el mortero de cal existente era heterogéneo en su composición, frágil y presentaba poca adherencia al ladrillo; por lo que la falla principalmente se dio por la fractura del mortero. El promedio de esfuerzos últimos o de rotura a compresión de las pilas de mampostería de ladrillo extraídas es de 1.70Mpa. La resistencia de las pilas que se fabricaron con ladrillo histórico y mortero nuevo presentaron un promedio de 6.04Mpa. La Norma Técnica E.070 de Albañilería indica una resistencia de 3.4MPa, para ladrillos artesanales, y 6.4MPa, para ladrillos industriales [11]. Los resultados se encuentran por debajo de estos valores, salvo las pilas reconstruidas con mortero nuevo.

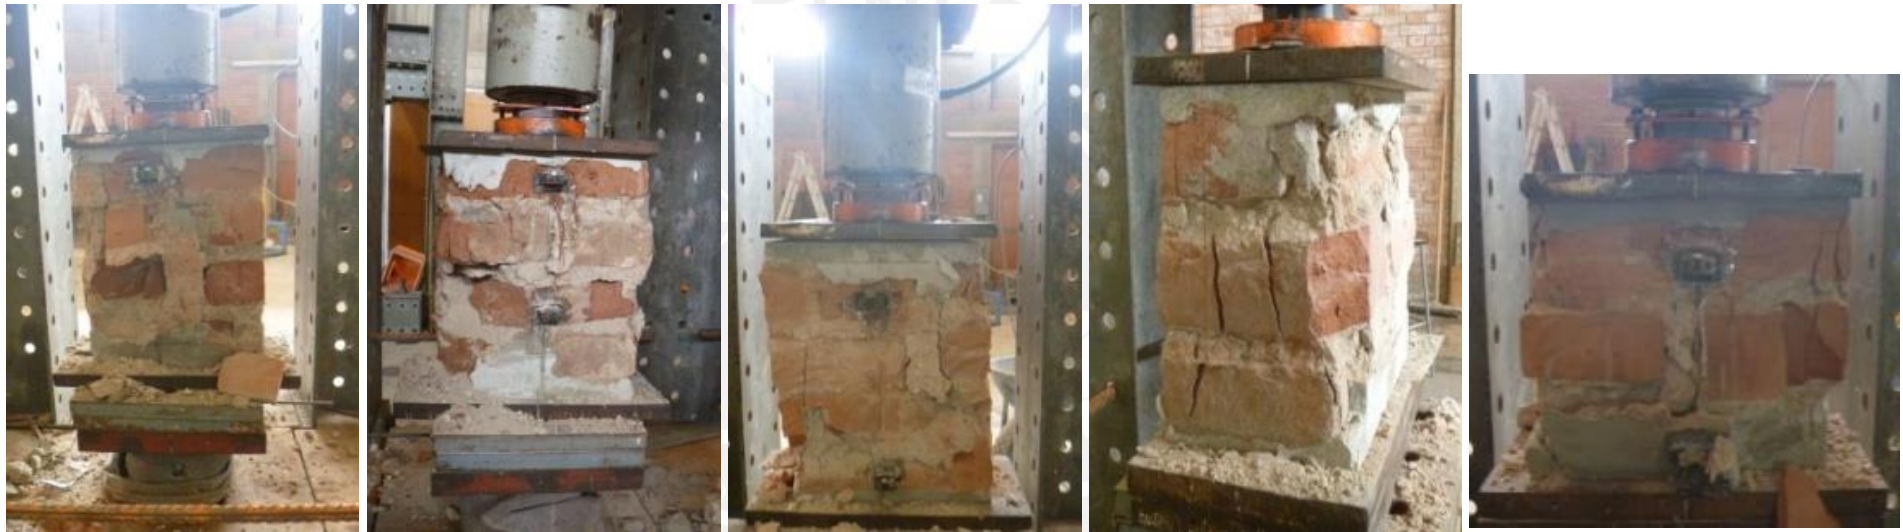
PL2
Hotel Comercio

PL3
Hotel Comercio

PL6
Hotel Comercio

Fig. 76 – Pilas de ladrillo directamente extraídas

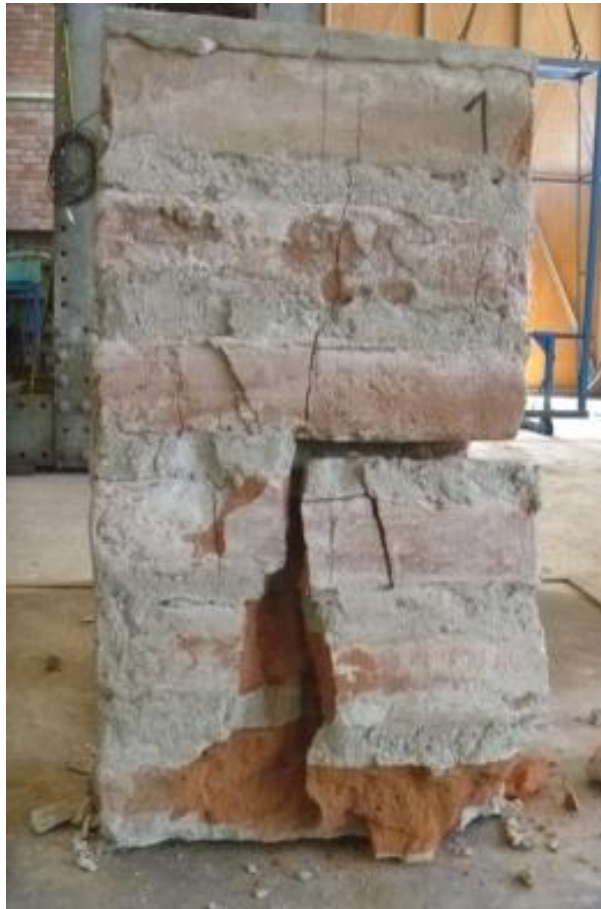
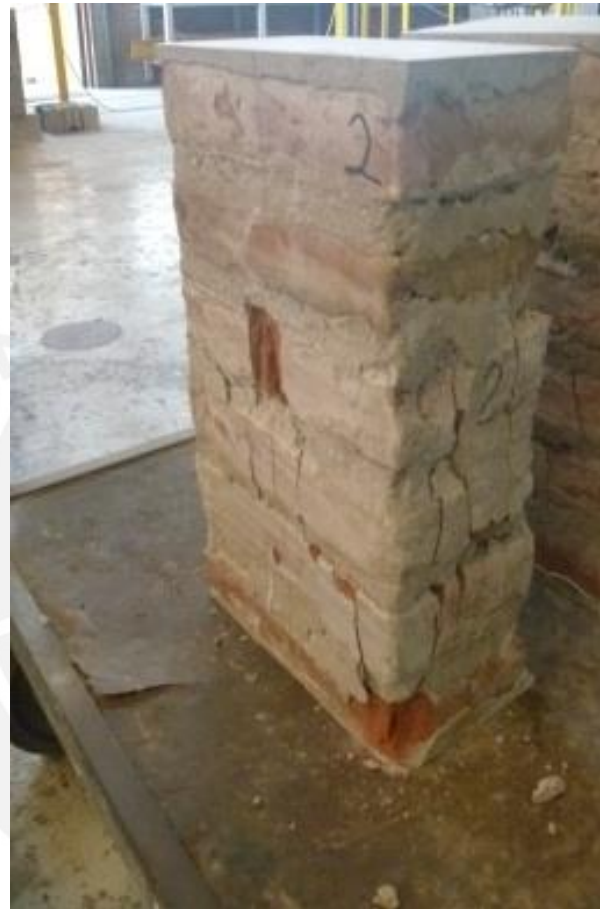
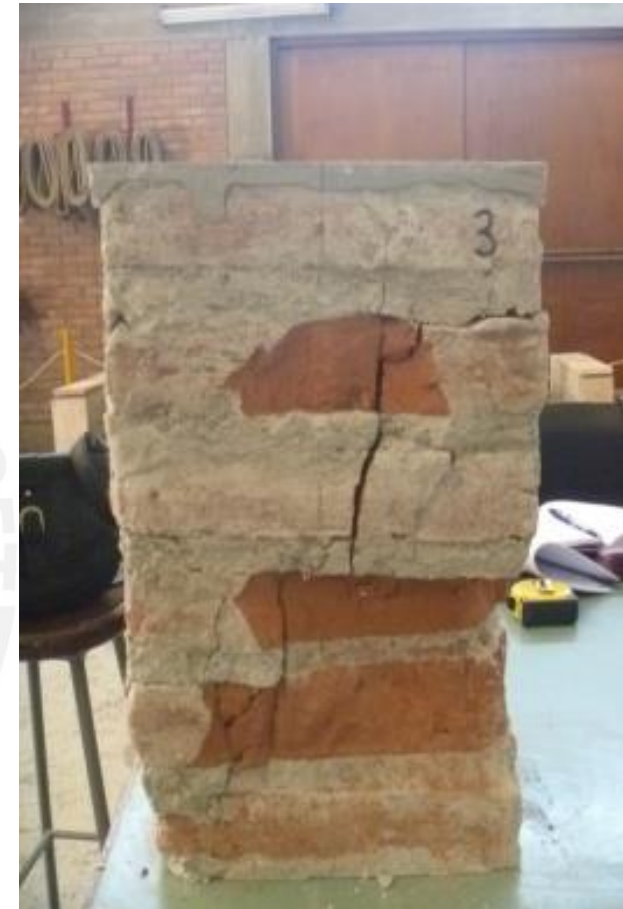
PLCa1
Hotel Comercio

PLCa2
Hotel Comercio

PLCa3
Hotel Comercio

Fig. 77 – Pilas de ladrillo reconstruidas en laboratorio

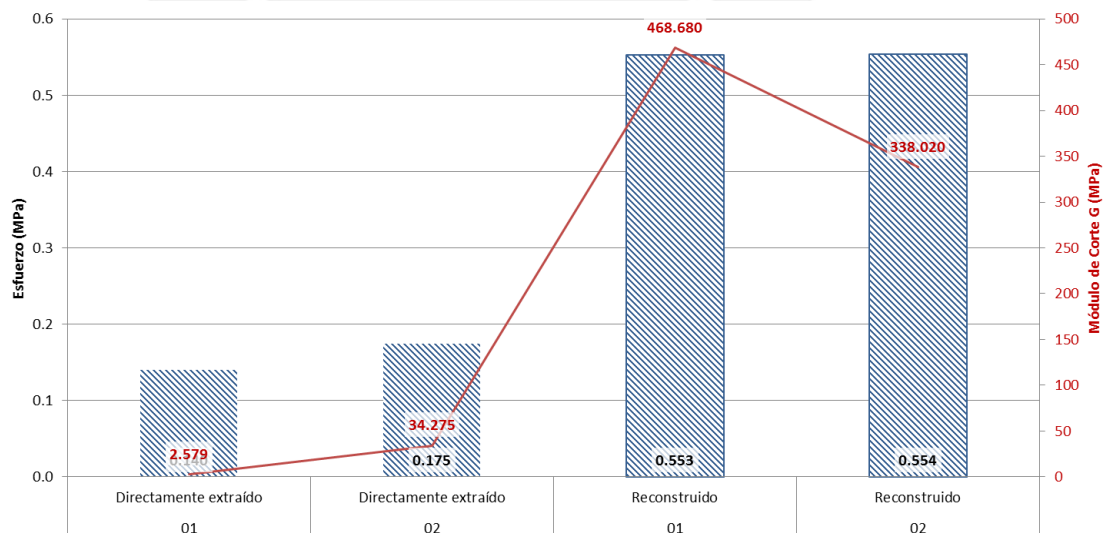
Fig. 78 – Gráfico ensayo de compresión diagonal - ladrillo

Tanto en pilas como en muretes, se puede afirmar que la disminución de la resistencia en la mampostería se debe al deterioro del mortero principalmente, ya

que con un nuevo mortero de cal / arena se obtienen valores entre 3 y 4 veces mayores que con el mortero original.

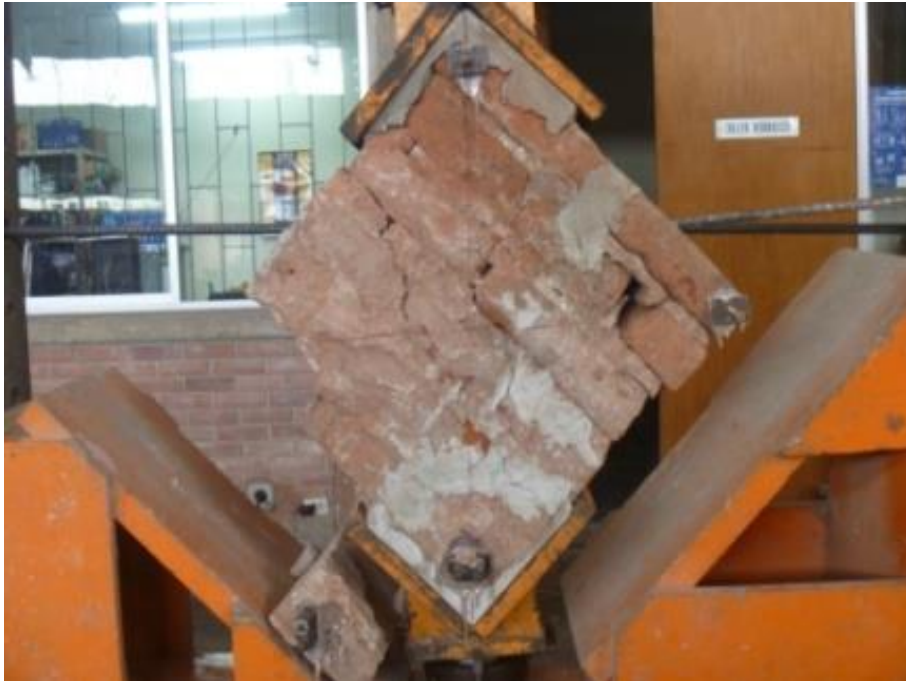
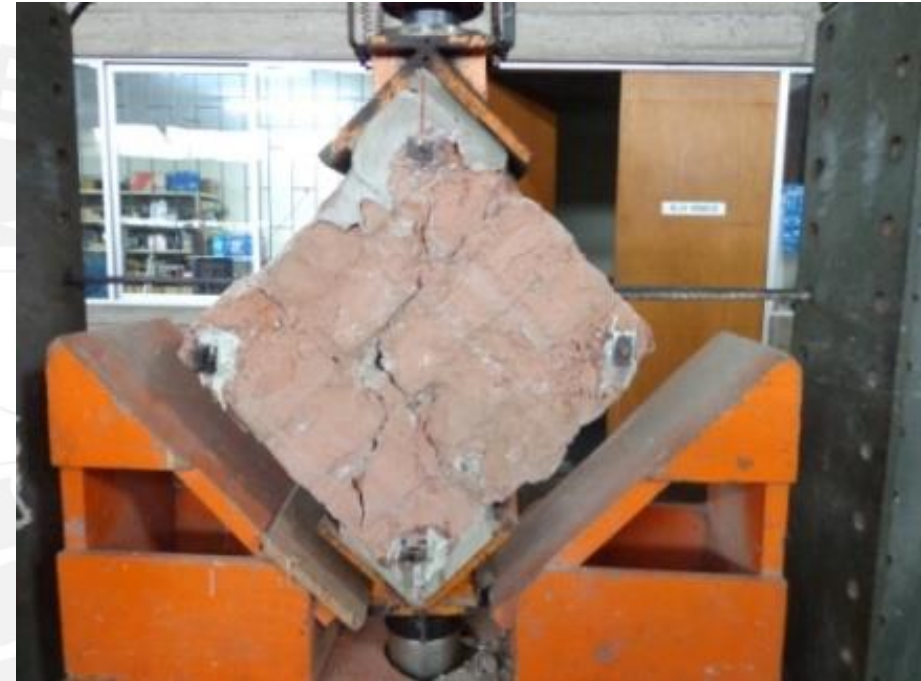
ML1
Hotel Comercio

ML2
Hotel Comercio

Fig. 79 – Muretes de ladrillo directamente extraídos

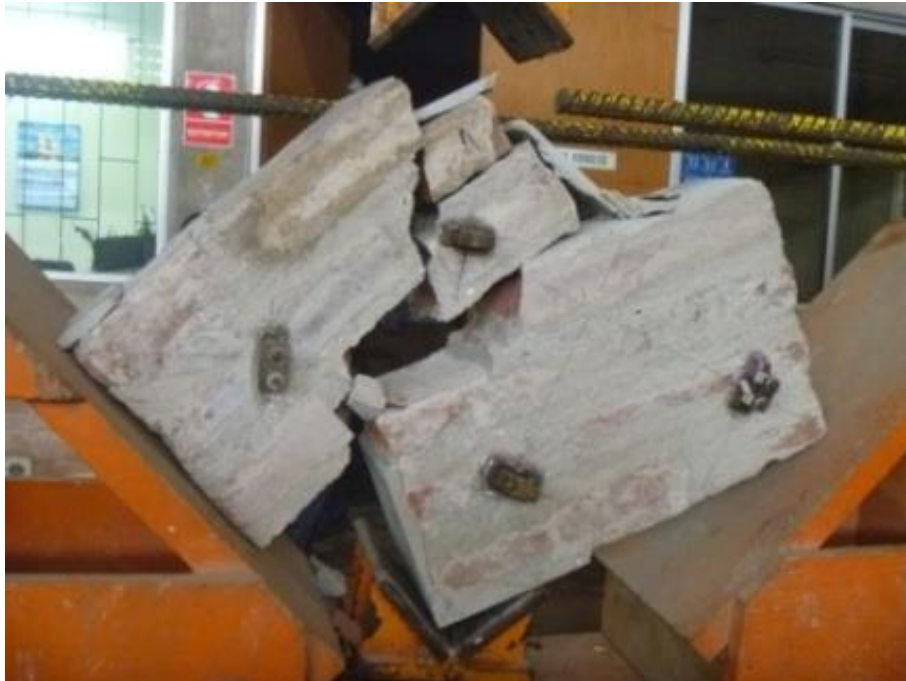
MLCa1
Hotel Comercio

MLCa2
Hotel Comercio

Fig. 80 – Muretes de ladrillo reconstruidos con mortero nuevo de cal y arena

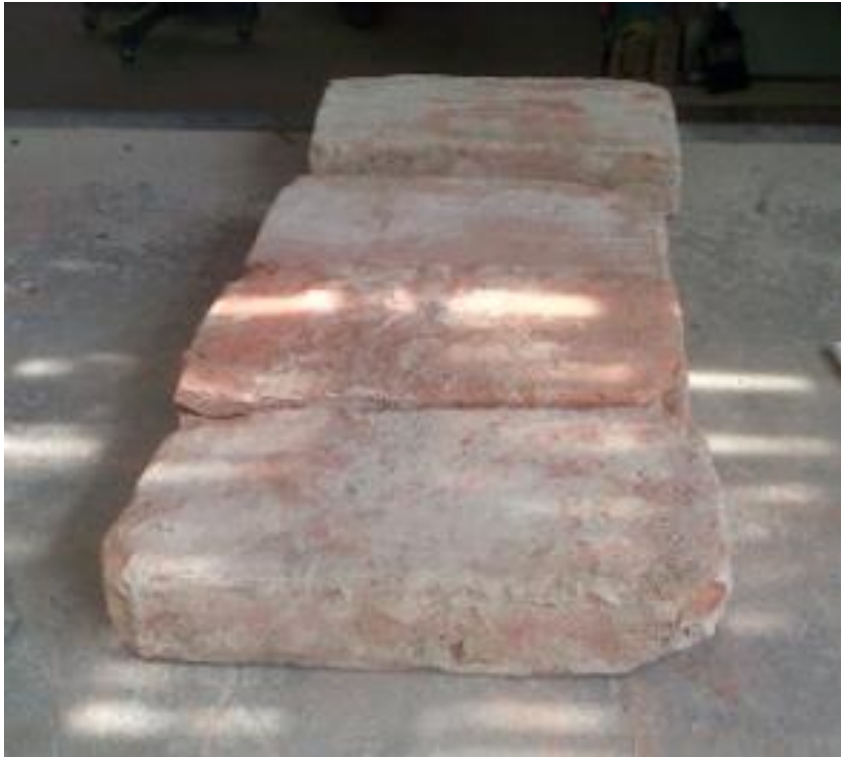
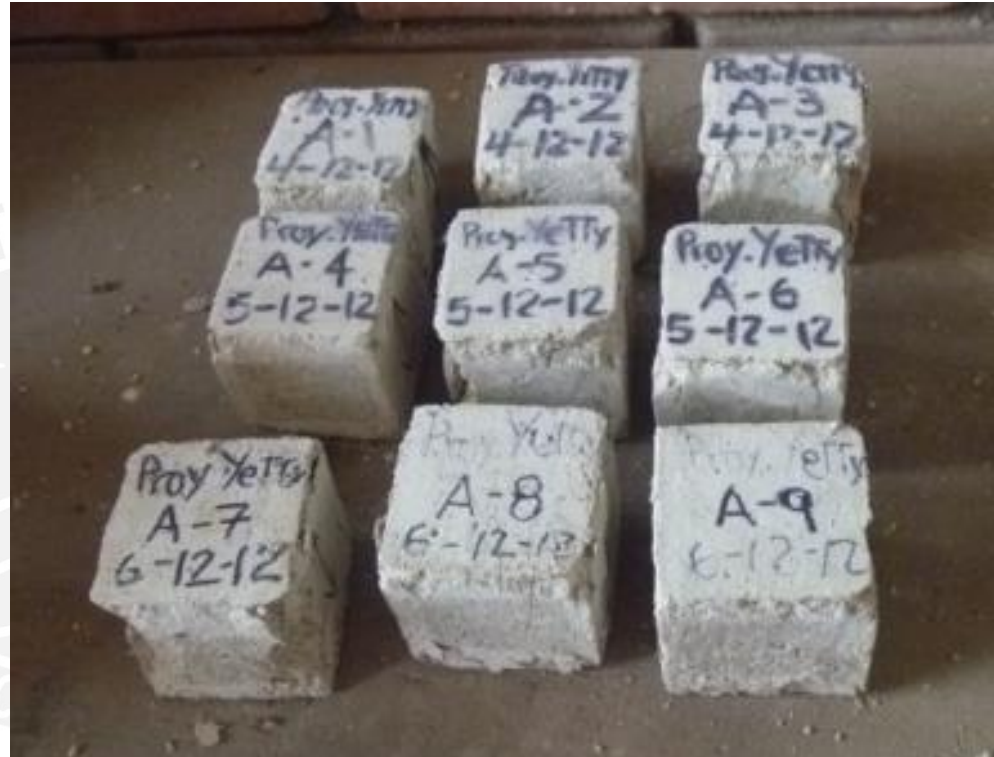
Bloques de Ladrillo
Hotel Comercio

Cubos Mortero de Cal

Fig. 81 – Bloques de ladrilla cocida (izq.) y mortero nuevo de cal y arena (der)

La resistencia a la compresión de las unidades extraídas supera a los valores indicados en la NTE 0.70 de albañilería [11] para unidades de King Kong artesanal, con lo que podríamos deducir que los ladrillos de arcilla cocida se encuentran en buen estado. Por ello se puede afirmar que, tanto en pilas como en muretes, la disminución de la resistencia en la mampostería se debe principalmente al deterioro del mortero, ya que con mortero nuevo de cal / arena se obtienen valores entre 3 y 4 veces mayores que con el mortero original.
