**PROPUESTA DE REFORZAMIENTO EN VIVIENDAS DE  
ALBAÑILERÍA CONFINADA EN EL DISTRITO DE VILLA MARÍA  
DEL TRIUNFO**

**Tesis para obtener el título profesional de INGENIERO CIVIL**

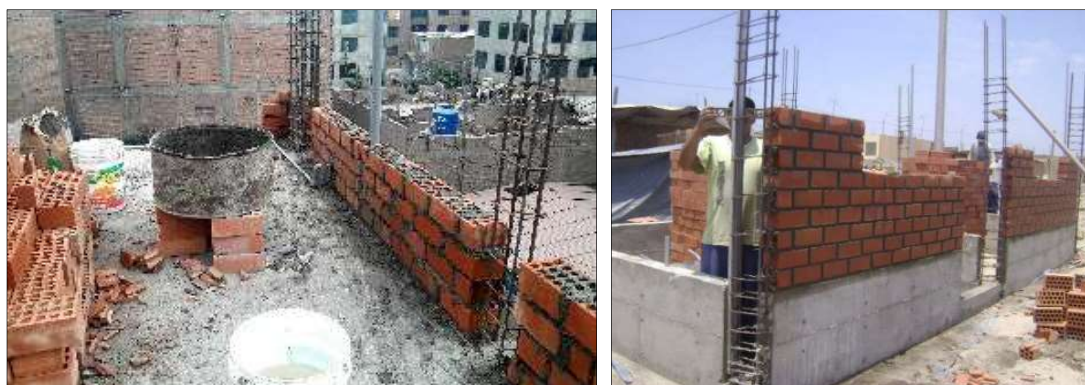
La albañilería confinada es una técnica de construcción usualmente empleada en el medio para la construcción de viviendas no mayores a cinco pisos. Este método se caracteriza por el uso de ladrillos de arcilla cocida, vigas, columnas y losas aligeradas. El proceso constructivo de esta técnica puede darse mediante una configuración dentada con una longitud saliente no mayor a 5cm como indica la norma técnica peruana E.070 sobre albañilería; o, como se aprecia en la Figura 2.1, con el uso de mechas de acero corrugado para que pueda amarrarse con los elementos verticales de confinamiento, además del amarre con las vigas de solera conjuntamente con la losa aligerada. Cada elemento en este sistema cumple una importante función. Por ello, la importancia de construirlo según la secuencia mencionada. Las columnas y vigas, ambas de concreto armado, proporcionan ductilidad; es decir, capacidad de deformación antes de ocurrir la falla del elemento. De esta manera los muros de ladrillo pueden ser portantes y no portantes. Lo muros no portantes, son aquellos que están libres de recibir carga vertical y son diseñados básicamente para soportar fuerzas perpendiculares a su plano. Por otro lado, los muros portantes son elementos estructurales de la edificación debido a que estarán expuestos a todo tipo de sollicitación en su plano, es decir perpendicular, vertical y puntual (San Bartolomé, A., 2018, p.22).

*Figura 2.1* Albañilería confinada por conexión a ras con mechas (Google, 2018)

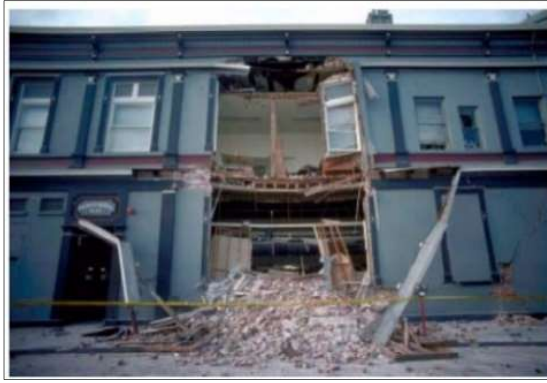
**Figura 2.3** Falla fuera del plano (Google, 2007)

Entre los tipos de falla de muros ante un sismo se encuentran la falla fuera del plano, la cual es muy común en este tipo de estructuras debido a la falta de anclajes en los techos y muros, o la excesiva flexibilidad en los diafragmas cuando se produce un sismo en el eje perpendicular al muro. La Figura 2.3 ejemplifica este tipo de falla. Otro tipo de falla es la mostrada en la Figura 2.4, este tipo de falla se produce en el plano del muro por efecto de corte; se manifiesta como una doble diagonal formando una “X” y se asocia a la pobre densidad de muros en las edificaciones.

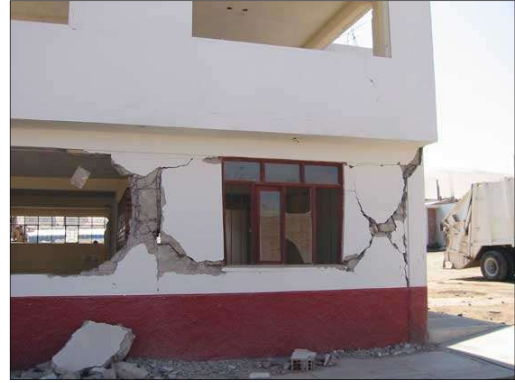
**Figura 2.4** Falla por cortante (Google, 2007)

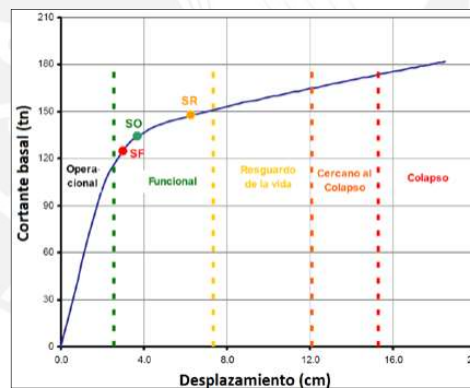
**Figura 2.6** Curva de capacidad para un suelo S1 (Quiroz, E., 2017)

corresponde al valor de la deformación en la ruptura. La Asociación de Ingenieros Estructurales de California (SEAOC) clasifica la curva de capacidad en relación al desempeño que debe tener una estructura, como se muestra en la Figura 2.6. Esta clasificación permite determinar el comportamiento de una estructura ante una demanda sísmica. A manera de ejemplo, un sismo frecuente en una vivienda bien diseñada no debería abandonar el área de fluencia; es decir la estructura debería tener un comportamiento completamente operacional.

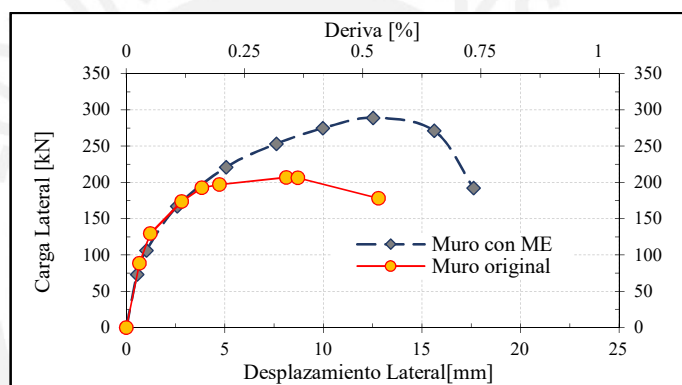
**Figura 2.8** Gráfica fuerza vs desplazamiento de muro albañilería confinada sin y con refuerzo de malla electrosoldada. (Tarque, N., 2018)

Un muro de albañilería confinada sin refuerzo estructural, tiene un comportamiento elástico hasta una deriva de 0.04% a 0.06%, para luego dar inicio al agrietamiento de los elementos de confinamiento vertical a partir de derivas del 0.1%. Las grietas típicas debido a cortante empiezan a evidenciarse para valores entre 0.29% a 0.34% y, finalmente, para valores a partir de 0.38% las grietas se intensifican con trituración de los muros de ladrillo en las esquinas y zona central (Tarque, N., 2018). Por otro lado, el reforzamiento de un muro posee diferentes características según el refuerzo utilizado; sin embargo, todos poseen un común denominador, el cual es recuperar la rigidez inicial, aumentar la ductilidad y capacidad del muro ante cargas. A manera de ejemplo, en la Figura 2.8 se compara la curva de capacidad de un muro reforzado con malla electrosoldada (ME) con la de un muro sin refuerzo.

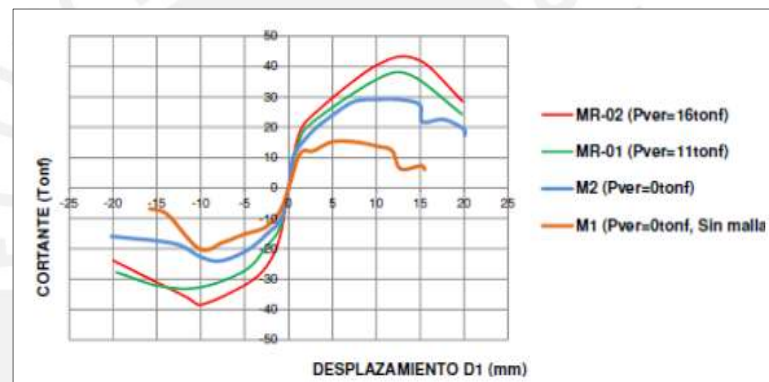
**Figura 2.9** Comparación de envolventes (Mamani, P., 2015)

Mamani, P. (2015), realizó el refuerzo de muros de albañilería confinada con malla electrosoldada (ME). Básicamente la construcción de este refuerzo consiste en la instalación de una grilla con varillas de acero de diámetro 4.5 mm o 6 mm y espaciadas cada 15 cm sujetadas al panel con alambre #8. Con este refuerzo las fuerzas causantes de la trituración del ladrillo disminuyen y las propiedades estructurales de resistencia al corte y rigidez lateral aumentan en un 46% y 19% respectivamente. A continuación, en la Figura 2.9 se muestran las envolventes para un muro sin refuerzo (M1), muro reforzado con malla electrosoldada de 4.5 mm (M2), y muros reforzados con malla electrosoldada de 6 mm (MR1 y MR2).

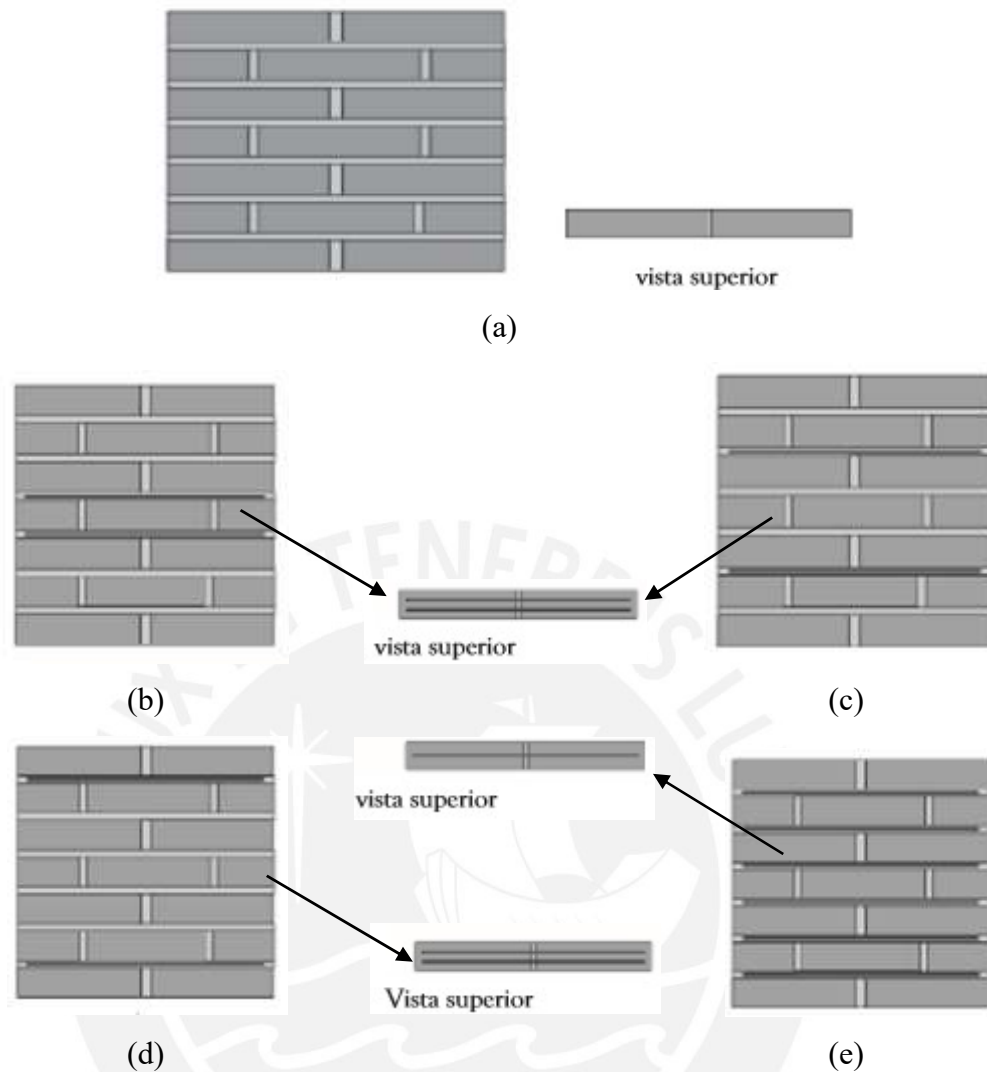
**Figura 2.10** Ubicación del acero grafilado: (a) Muro sin refuerzo, (b) Muro reforzado en la junta horizontal superior, (c) Muro reforzado en toda la longitud, (d) Muro con refuerzo en la parte central, (e) Muro con refuerzo en el tercio medio del muro (Páez, D., Parra, S., & Montaña, C., 2009)

Páez, D., Parra, S., & Montaña, C (2009) dirigieron una investigación cuyo objetivo fue reforzar muros de albañilería con acero grafilado. En este estudio se ensayaron 5 muros, de los cuales 4 contaban con refuerzo estructural ordenados de distinta manera en las juntas horizontales. A continuación, en la Figura 2.10 se muestra la distribución del acero grafilado en las distintas posiciones en una vista en elevación y otra en planta, donde se muestra si el refuerzo fue aplicado en ambas caras del muro. La Tabla 2.2 indica los resultados según la acomodación del refuerzo.

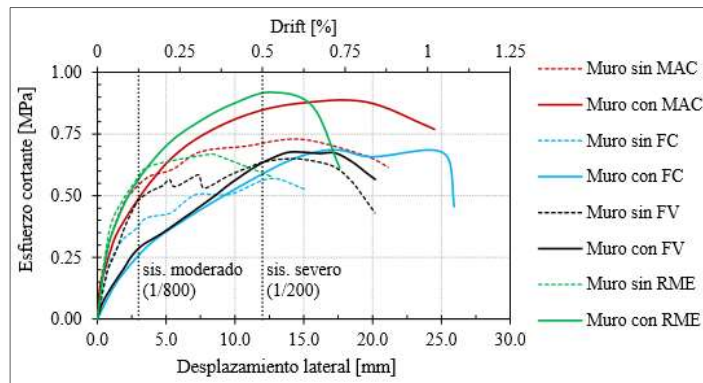
**Figura 2.11** Gráfica esfuerzo vs desplazamiento de muros de AC con y sin refuerzo estructural (SENCICO, 2017)

El año 2017, SENCICO propuso investigar soluciones estructurales para el alto porcentaje de informalidad en la construcción de albañilería confinada en Lima. La investigación se concentra en el uso de malla electrosoldada (ME), fibra de vidrio (GFRP), fibra de carbono (CFRP) y malla de acero (MAC) como propuesta de reforzamiento. SENCICO, concluye que los muros reforzados con malla electrosoldada incrementaron su resistencia a carga lateral un 40%, con fibra de vidrio se recuperó la resistencia al agrietamiento diagonal en un 70%, con fibra de carbono la rigidez lateral se recuperó el 50% de la rigidez lateral, y con la malla de acero se logró recuperar y superar la rigidez, con la contraparte de ser la alternativa más cara pues representa el 85% del costo de un muro totalmente nuevo. A continuación, en la Figura 2.11 se muestra una curva de capacidad con los distintos materiales ensayados por SENCICO.

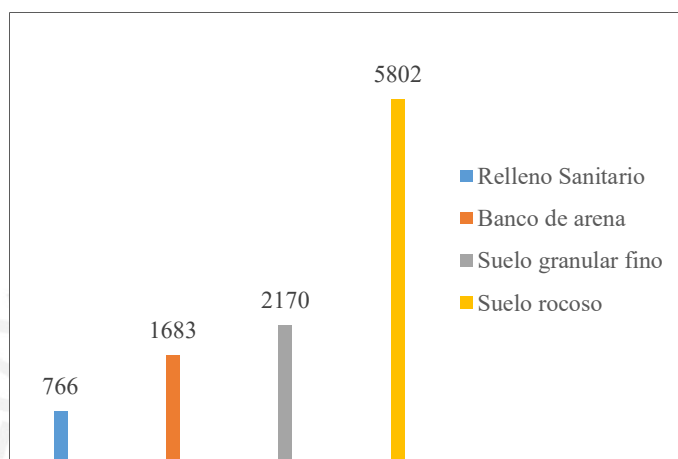
**Figura 4.4** Viviendas en el distrito según el tipo del suelo sobre los cuales se construyeron (INDECI, 2011)

El año 2010 INDECI realizó una investigación sobre la calidad del suelo en el distrito de Villa María del Triunfo. Este estudio abarcó aproximadamente 10 500 viviendas, de las cuales el 7% tenían cimientos sobre relleno sanitario, 16% sobre bancos de arena, 21% sobre suelo granular fino y 56% sobre suelo rocoso. En la Figura 4.4 se muestra una representación gráfica de lo mencionado.

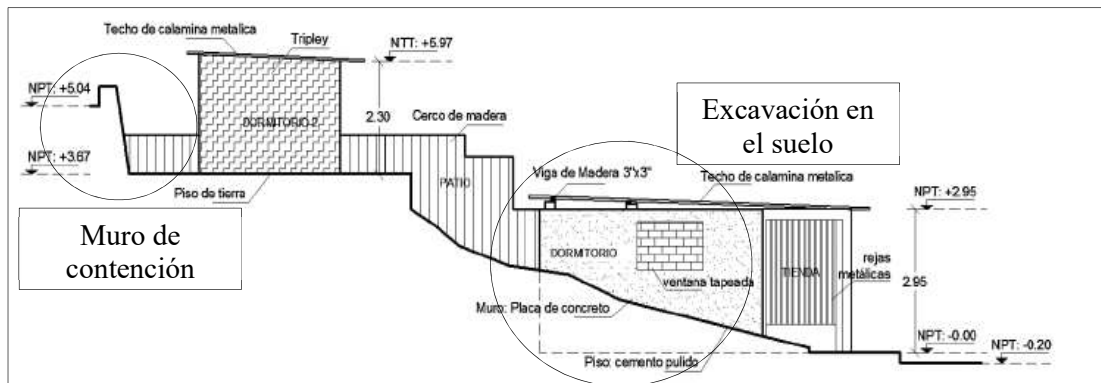
**Figura 4.6** Perfil de una vivienda construida sobre una pendiente (SENCICO, 2015)

El riesgo de desprendimiento de rocas se debe a que solo el 51% de las viviendas presentan muros de contención, los cuales son de concreto simple sin uso de acero de refuerzo. Además, el 58% se encuentra cimentada sobre grava suelta, representando un porcentaje muy alto de viviendas que estarían en riesgo ante un sismo por la probabilidad de deslizamiento de material suelto. El problema no solo se debe al tipo de terreno sobre el cual se construye, sino también por las excavaciones que realizan los pobladores para lograr obtener un piso nivelado y ganar mayor área sobre la cual construir. La Figura 4.6 refleja el perfil de una vivienda típica estudiada, se muestra el corte que se ha realizado en el terreno para nivelar la vivienda.

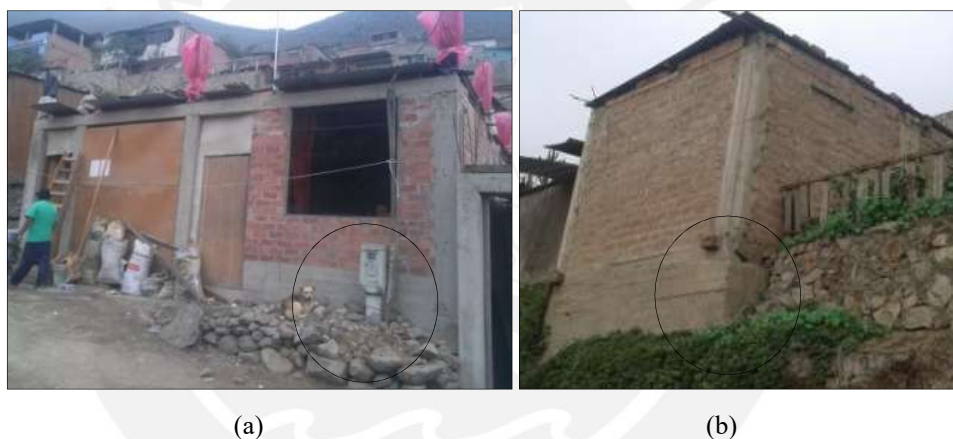
**Figura 4.9** Fallas en las cimentaciones por (a) presencia de pircas y (b) cimentación expuesta  
(SENCICO, 2015)

A nivel de cimentación de las trece viviendas de muros de albañilería, seis presentan pircas en su base, lo cual conlleva un riesgo en caso de movimientos sísmicos por la posibilidad de deslizamientos inducidos por la inestabilidad de la cimentación. Además, otro problema encontrado en las cimentaciones es la exposición que presentan, dado que no se suele excavar lo suficiente para generar un sistema de empotramiento en la base, lo cual puede llevar a que las estructuras tengan asentamientos diferenciales o colapse por volteo ante sollicitaciones elevadas. La Figura 4.9 (a) muestra una de las viviendas que cuentan con pircas en su base que en caso falle se producirá un asentamiento crítico sobre el borde derecho, afectando además la entrada de energía a la vivienda. La Figura 4.9 (b) muestra la falla común de no enterrar la cimentación a una profundidad adecuada, empeorando su comportamiento estructural.

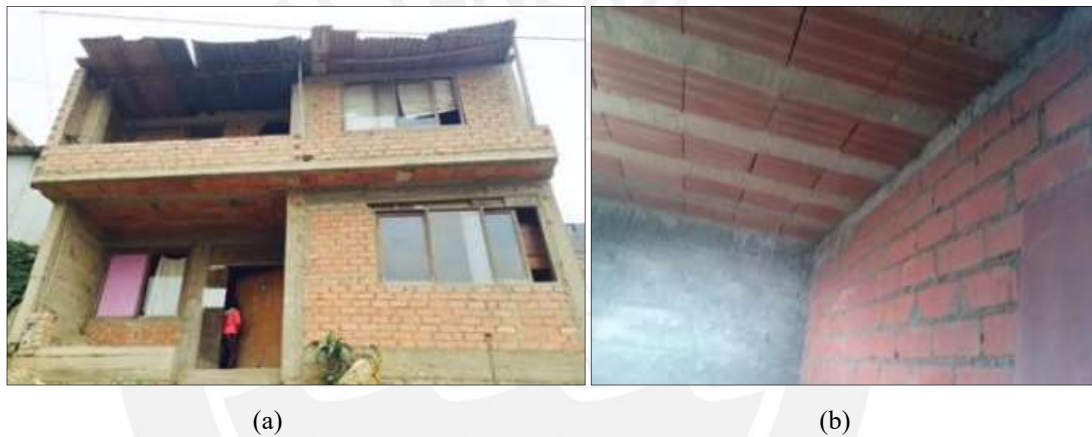
El problema usualmente con las losas aligeradas surge por una falta de confinamiento en las viguetas, quedando expuesto el acero de refuerzo, o que estas no se construyan completamente horizontales. Además, casos más extremos se dan cuando las losas se apoyan directamente sobre los muros de albañilería, con lo cual el diafragma se encuentra simplemente apoyado y los muros no estén confinados. La Figura 4.11 (b) muestra un muro de albañilería sin viga de amarre sobre el cual se apoya una losa aligerada.

*Figura 4.11* Viviendas con ladrillo de arcilla (a) en muros exteriores y (b) en muros interiores (SENCICO, 2015)

En los techos de las viviendas se presentan dos clases predominantes. Las losas aligeradas, construidas generalmente como entrepiso, y sistemas de techo livianos por calaminas en el último nivel. La Figura 4.11 (a) muestra el uso de sistemas de albañilería confinada para la construcción de una vivienda de dos pisos con losa aligerada en una dirección en el primer piso y calamina en el segundo. En los entrepisos se escoge la losa aligerada por ser más ligera que los sistemas de losa maciza, además de tener un costo menor. Se ha encontrado que éstas son en una sola dirección, pero que no necesariamente obedece a estar en el sentido de la dirección más corta, además que en las viviendas de dos plantas o más se construye un volado en el segundo nivel para aumentar el área de las plantas superiores. Por otro lado, los techos livianos se emplean en el último nivel de manera provisional hasta seguir construyendo. La calamina es el elemento preferido por ser de bajo costo y de fácil instalación, además de garantizar aislamiento a las condiciones climáticas; sin

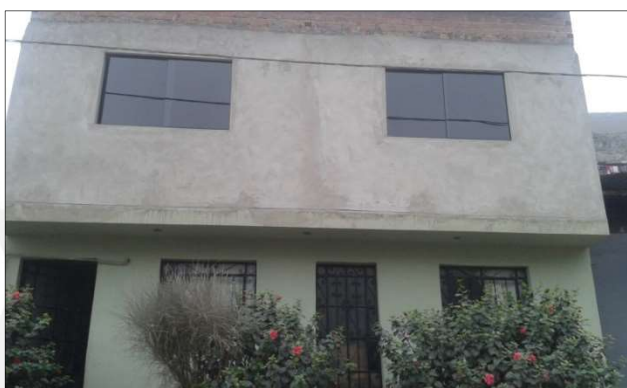
La vivienda 1 (Figura 4.12), cuenta con tres niveles, con áreas de  $55\text{m}^2$  en el primero y  $85\text{m}^2$  en los siguientes. Los propietarios de esta vivienda vienen residiendo en el distrito por más de 20 años. Se estima que la vivienda tiene una edad aproximada de 8 años con material noble y aún se encuentra en proceso de consolidación. La vivienda cuenta con los servicios básicos de luz, agua y desagüe.

*Figura 4.12* Fachada de la vivienda 1 (SENCICO, 2015)

Por lo tanto, las viviendas seleccionadas para estudiar y posteriormente reforzar según sea el caso son: Manzana X, lote 4 (Figura 4.12) y manzana H2, lote 3 (Figura 4.15),

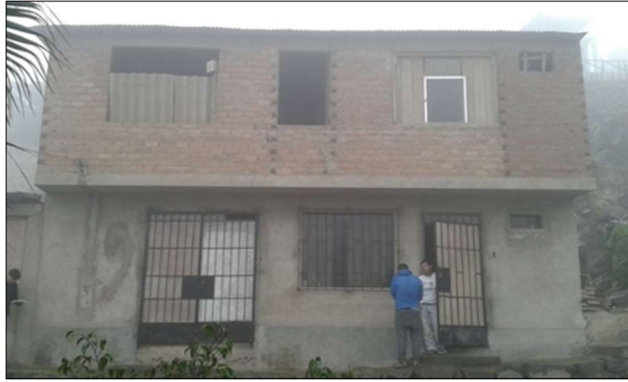
La vivienda 2 (figura 4.15), cuenta con dos pisos con áreas de 40 y 95m<sup>2</sup>, respectivamente. La vivienda tiene 6 años de antigüedad, mismo tiempo de residencia de los propietarios en la zona.

*Figura 4.15* Fachada de la vivienda 2 (SENCICO, 2015)

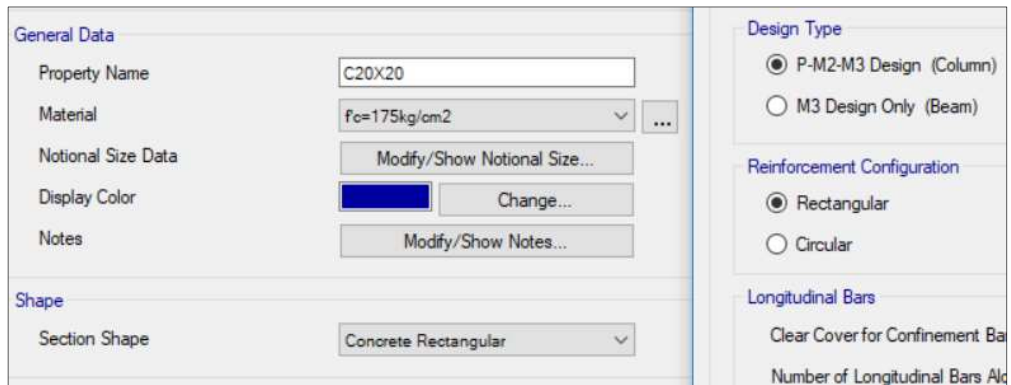
Para ello en primer lugar se definieron los elementos tipo barra. Las columnas se definieron como secciones de concreto armado, indicando al programa que para el análisis se considere su diseño como columna (Figura 5.1), y las vigas se definieron de la misma manera con la diferencia de indicarle al programa que realice un diseño tipo viga. Por otro lado, las losas aligeradas se definieron como elementos de concreto armado tipo shell nervado en la dirección X-X, para su peso se le asignó manualmente valores relacionados (Figura 5.2). Finalmente, los muros sean de concreto o

**Figura 5.1** Definición de los elementos columnas

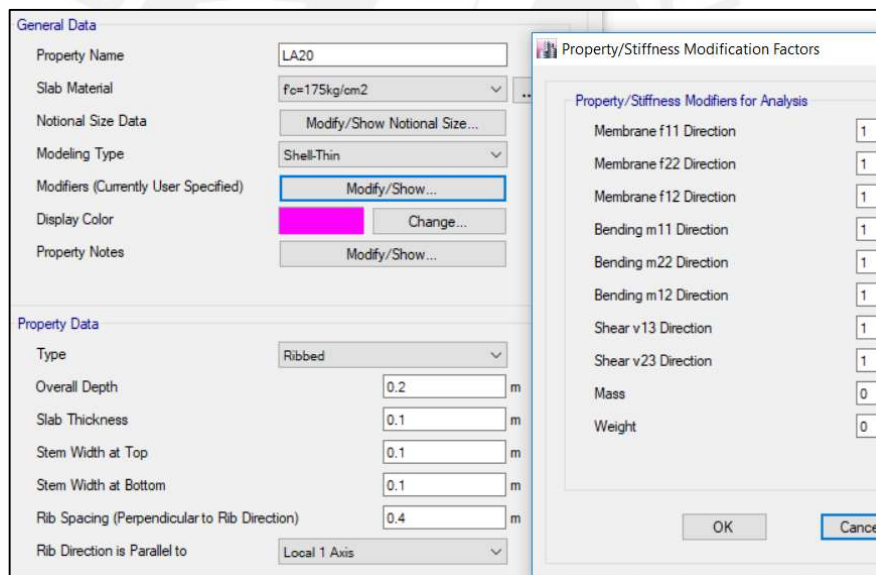
**Figura 5.2** Definición de los elementos losas

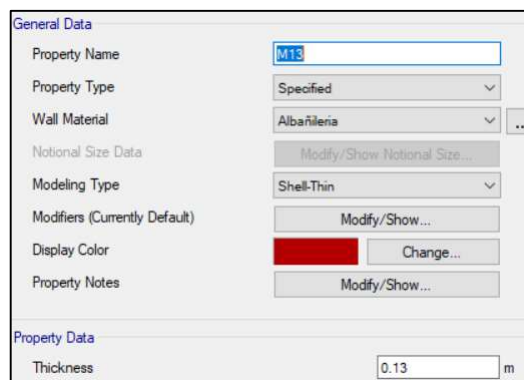
albañilería se modelaron como elementos tipo shell delgados teniendo en cuenta el material de cada uno de ellos (Figura 5.3). Los espesores de las placas de concreto y los muros de King Kong fueron 0.20m y 0.13m respectivamente. Los muros de pandereta se tomaron de 0.11m.

**Figura 5.3** Definición de los elementos muros

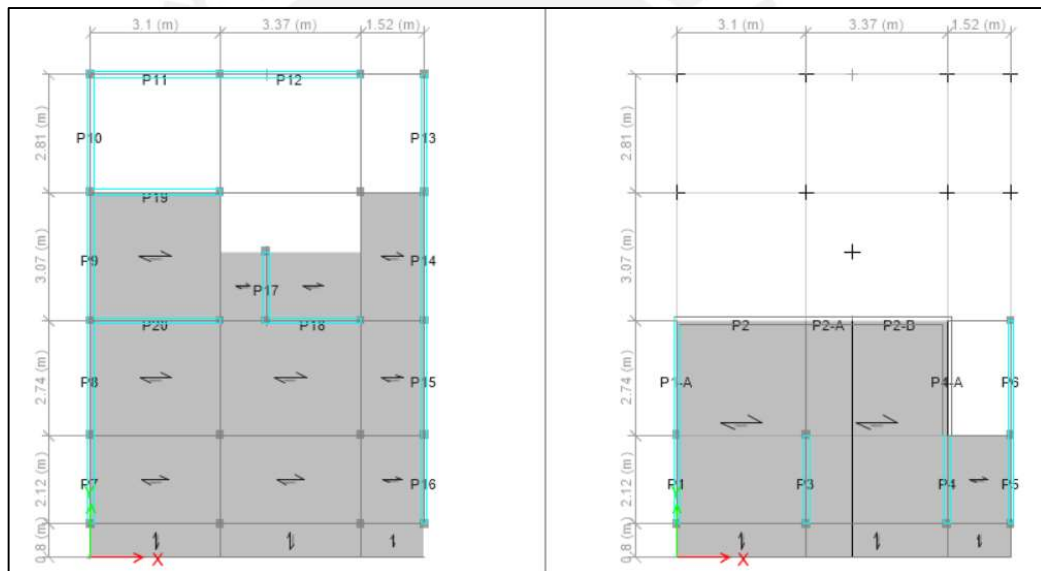
Para realizar la verificación de los muros de albañilería se indican en la Figura 5.6 y 5.7 las ubicaciones de todos los muros indicados anteriormente en la Tabla 5.2 y 5.3. Los muros de color blanco son de concreto de espesor 0.20m, los de color celeste son de ladrillo King Kong clase IV y los de color magenta son de ladrillo pandereta. Los otros muros que se indicaron en los planos de arquitectura fueron considerados como tabiques por no poseer confinamiento en sus cuatro bordes; sin embargo, en caso se requieran adicionar muros se considerarán para el análisis indicando las consideraciones a desarrollar para que estos sean muros confinados; estos muros fueron considerados en los modelos como carga muerta.

Figura 5.7 Planta de los dos niveles, vivienda 2

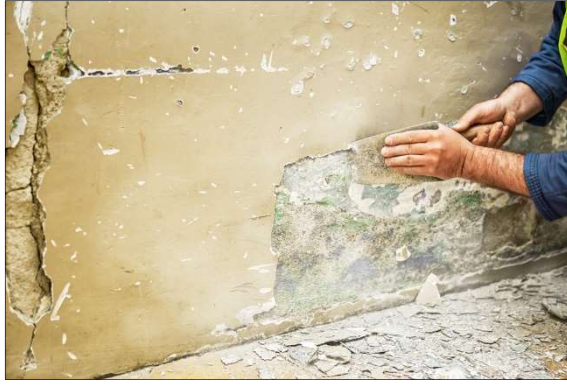
El proceso inicia con la remoción de todo tipo de acabado como se muestra en la Figura 6.1. Esto con la finalidad de obtener una superficie limpia y rugosa. Esta última se puede obtener mediante un martilleo suave en el plano (la profundidad debe ser aproximadamente de 5mm). A continuación, se procede a resanar el muro con mortero de proporción cemento:arena fina 1:3 (San Bartolomé, A., 2010, p.4). Como referencia se puede reparar las grietas con grosor inferior a los 0.5 milímetros con una mezcla líquida de agua y cemento (SMIE, 2007, p.20). Además, es necesario reemplazar aquellas unidades que se encuentren muy dañadas como lo ejemplifica la Figura 6.2(a) ya que estas no tendrán una adecuada respuesta ante una sollicitación sísmica. Finalmente, el muro reparado debería tener un aspecto similar a la Figura 6.2(b).

**Figura 6.1** Remoción de acabados del muro a reforzar (Quatatis, 2017)

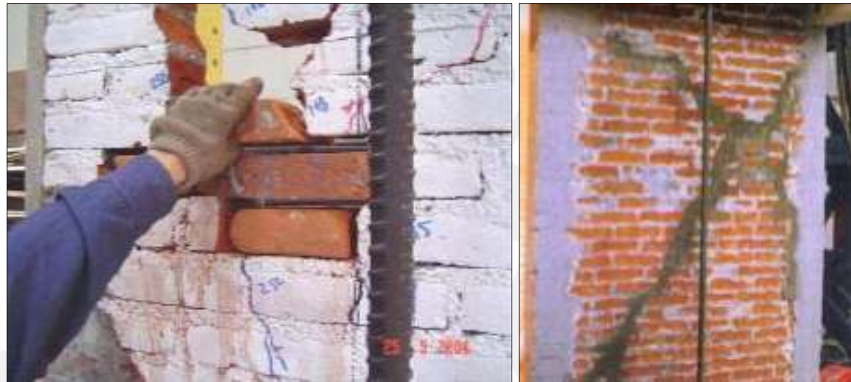
**Figura 6.2** Reparación de muro: (a) Reemplazo de unidades dañadas, (b) Muro reparado (SMIE, 2007)

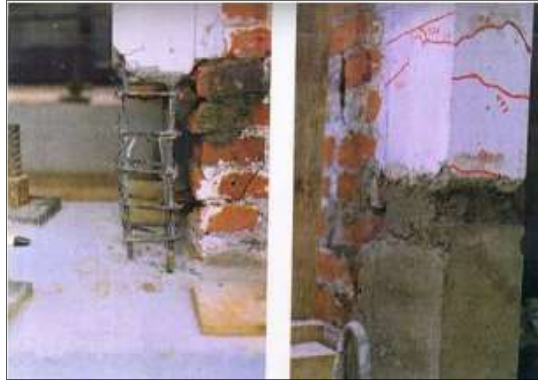
Es importante mencionar que durante un sismo es muy probable que falle el acero en los nudos, esto debido a efectos combinados de carga axial y momento flexionante sobre las columnas. En este caso es recomendable reemplazar el acero en la zona afectada, respetando las longitudes de empalme establecidas en la norma E.060. Además, se debe emplear un concreto de alta resistencia conjuntamente con un puente de adherencia. Este último para garantizar una correcta adherencia entre los concretos y evitar posibles fisuras. (Figura 6.3).

**Figura 6.3** Reparación de nudos (SMIE, 2007)

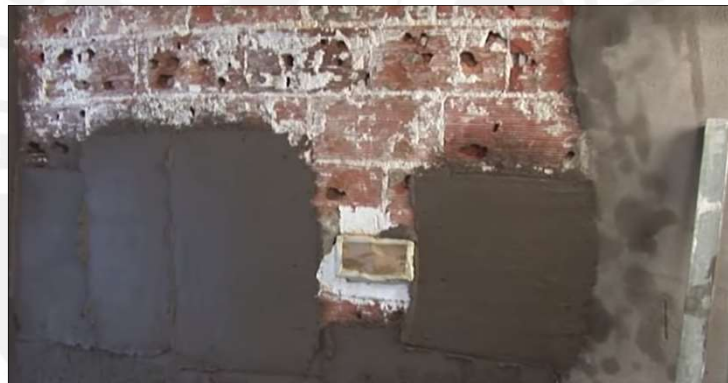
Concluido el proceso de reparación de las fallas, se recomienda cubrir el muro con mortero cuya proporción cemento:arena gruesa es del orden 1:4 (San Bartolomé, 2010, p.4). Ello con la finalidad de proteger las reparaciones durante la instalación del refuerzo estructural.

**Figura 6.4** Pañeteo de muro reparado (Google, 2014)

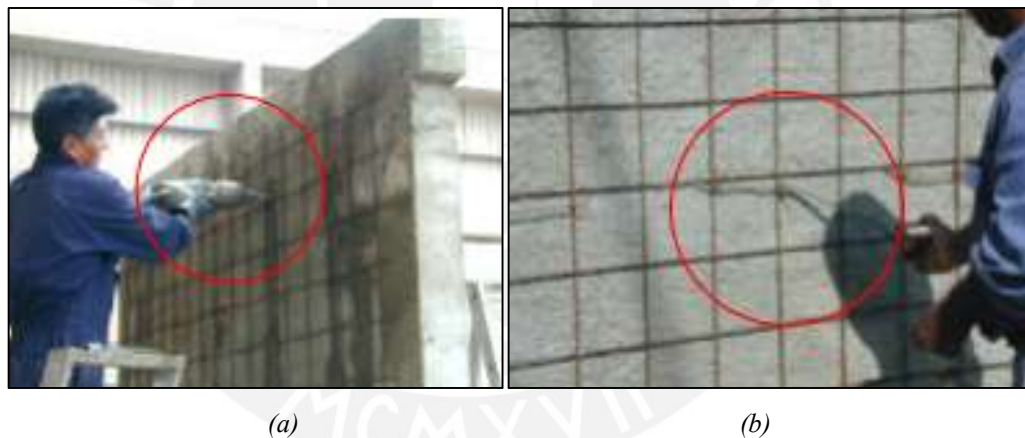
características, #16. Finalmente, estas perforaciones deben ser rellenadas con mortero que guarde la relación cemento:arena fina 1:3. En la Figura 6.5, se muestra lo sugerido por la SMIE y en la Figura 6.6 la recomendación de la guía de reparación de muros confinados.

**Figura 6.6** Anclaje del refuerzo: (a) Perforación de muro, (b) Amarre del muro a través de malla #16. (San Bartolomé, 2010)

Respecto a las propuestas de anclaje, se concluye que la opción propuesta por San Bartolomé es la más adecuada en el supuesto que el muro necesite reforzarse por ambos planos, caso contrario es viable emplear lo sugerido por la SMIE. Cabe recalcar además que lo sugerido por San Bartolomé es la opción más conservadora debido a que en una eventual sollicitación sísmica el muro podría fallar y agrietarse, en consecuencia, el desprendimiento del anclaje propuesto por la SMIE se vuelve inminente. Sin embargo, se sugiere profundizar el estudio de estos anclajes para poder determinar el método más adecuado.

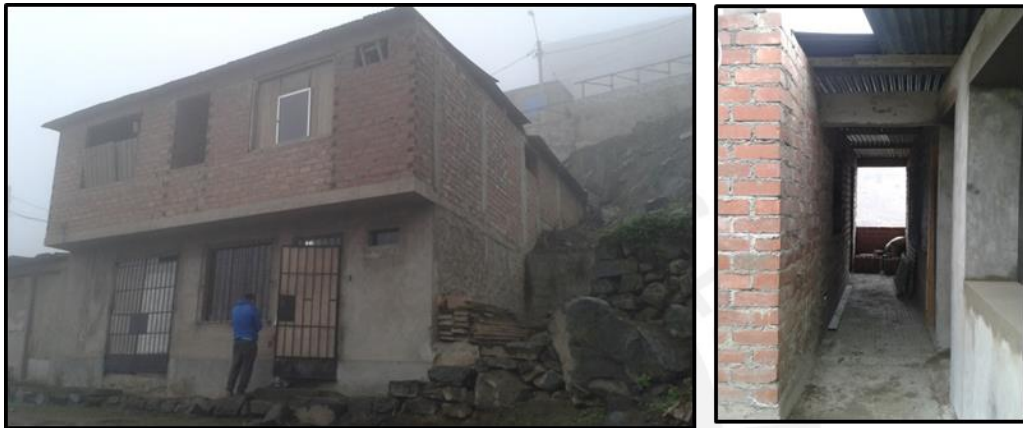
Imagen 1.2 Elementos estructurales de la vivienda

El sistema empleado en esta vivienda fue el convencional, es decir, muros de albañilería y confinamiento con vigas y columnas en ambos niveles. La vivienda cuenta con 6 años de antigüedad.

Respecto a las losas, estas son aligeradas de 0.20m de espesor y el segundo nivel cuenta con un volado de 0.80m.

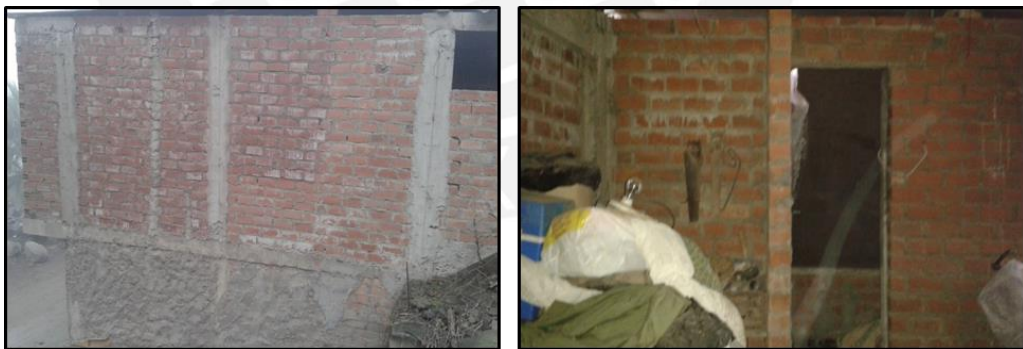
Imagen 1.3 Muros de ladrillo King Kong

Respecto a los muros, estos son de ladrillo King Kong industrial, asentados en sentido soga con un espesor final de 0.13m.

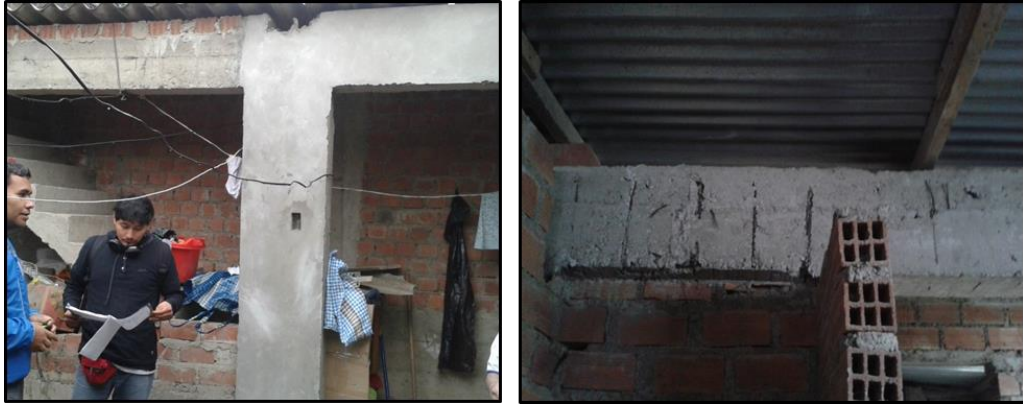
Imagen 1.4 Elementos estructurales

Respecto al confinamiento, se emplearon columnas cuadradas de 0.20m de lado y vigas peraltadas de 0.20 x 0.30m.

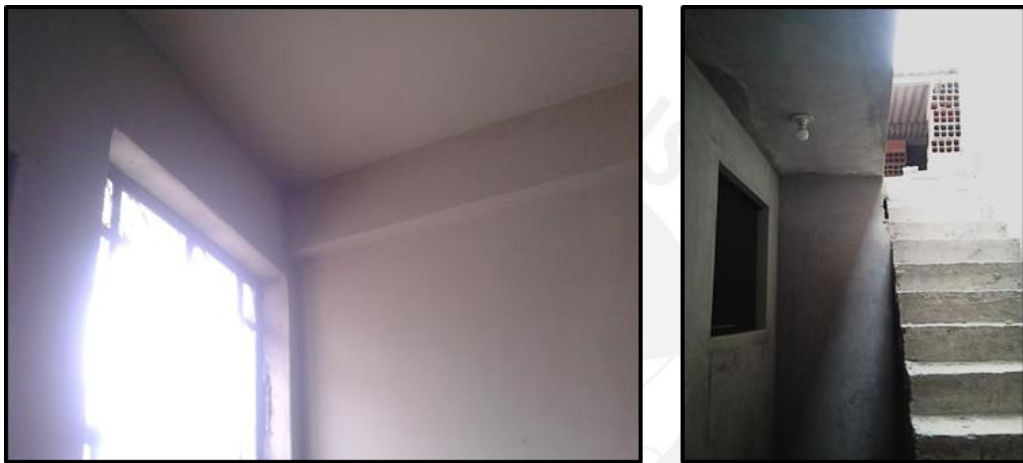
Imagen 1.2 Elementos estructurales de concreto armado

El sistema empleado en esta vivienda fue el convencional, es decir, muros de albañilería y confinamiento con vigas y columnas en ambos niveles. La vivienda cuenta con 8 años de antigüedad.

Respecto a las losas, estas son aligeradas de 0.20m de espesor y el segundo nivel cuenta con un volado de 0.60m.
