**MEJORAMIENTO DE LAS CONSTRUCCIONES DE  
ADOBE ANTE UNA EXPOSICIÓN PROLONGADA DE  
AGUA POR EFECTO DE INUNDACIONES**

Tesis para optar el Título de Ingeniero Civil, que presentan los  
bachilleres:

La presente tesis de investigación tiene como objetivo principal contribuir al diseño de viviendas de adobe con la capacidad de resistir el impacto erosivo de inundaciones que tienen una alta ocurrencia estacional en nuestro país. Con tal fin se elaboraron tres soluciones para mitigar la alta vulnerabilidad de los adobes convencionales ante la exposición al agua.

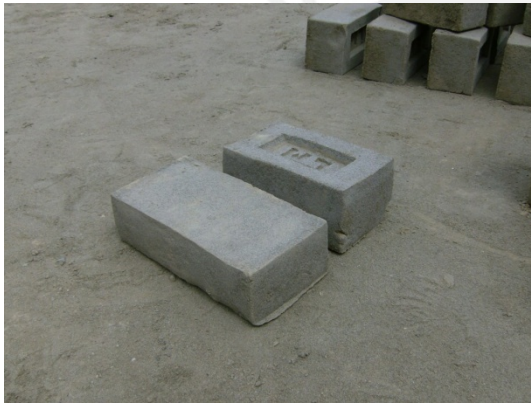
Foto 2.2. Comparación entre las dimensiones de los adobes mandados a fabricar y los encontrados de otro lote regular marcados con las siglas LM.

Todas las unidades fueron rectangulares, con ángulos de 90° y para su elaboración se retiró de la tierra las partículas mayores a 5 mm. Se mantuvo el suelo húmedo en reposo 24 horas y se secaron los adobes bajo sombra siguiendo los lineamientos del acápite 4.3 de la Norma E 080 *Recomendaciones para su fabricación* (Foto 2.2).

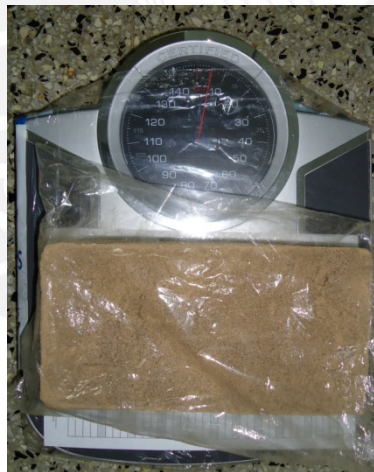
**Foto 2.3. Pesado del adobe de muestra.**

Para esta investigación se determinó fabricar adobes estabilizados que tuvieran en peso un 5% de cemento. Para el cálculo de la cantidad de cemento a usarse, se solicitó una muestra de un adobe tradicional fabricado en la misma adobera, que tuviera las mismas medidas a utilizar (13 x 25.5 x 7.5 cm). Pesando esta unidad se obtiene una referencia de la densidad de los adobes y el peso porcentual de cemento que se debía incluir (*Foto 2.3*).

El adobe de muestra pesó 5 kg, con dicho valor, definimos que nuestros adobes estabilizados al 5% del peso debían tener 250 gr de cemento. En adelante siempre que nos refiramos a los adobes estabilizados estaremos hablando de adobes a los que durante su manufacturación se les agregó 250 gr de cemento Portland Tipo 1 marca Sol.

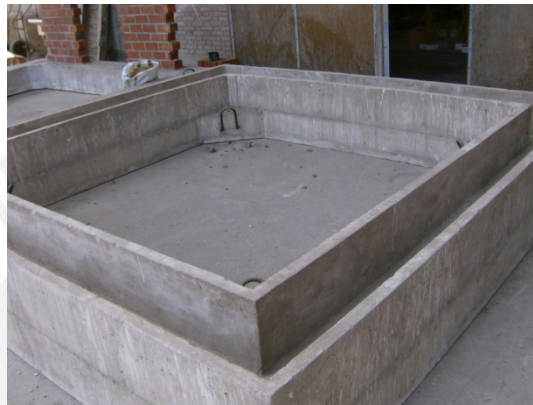
Foto 3.1. Canal U de concreto armado

Bajo la restricción de tener para la prueba de inundación un canal de concreto armado con sección “U” con un ancho interior de 29 cm (*Foto 3.1*), en cuyo interior serán construidos los muros a ensayar, y necesitando un mínimo de 8 cm a cada lado del muro por materia de visibilidad de la base y toma de medidas durante el ensayo, se tuvo que definir el ancho de las unidades en 13 cm.

Las características geométricas de canal de concreto armado con sección interior en U (Foto 3.1) utilizado en el ensayo de inundación simulada de muros de adobe, se detalla en la Figura 3.1.

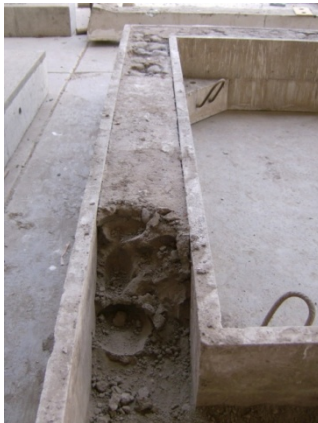
**Foto 3.2. Proceso de limpieza del interior de la estructura acanalada.**

El procedimiento de adecuación comenzó por el retiro del material acumulado al interior del canal, compuesto principalmente por tierra y canto rodado (*Foto 3.2*).

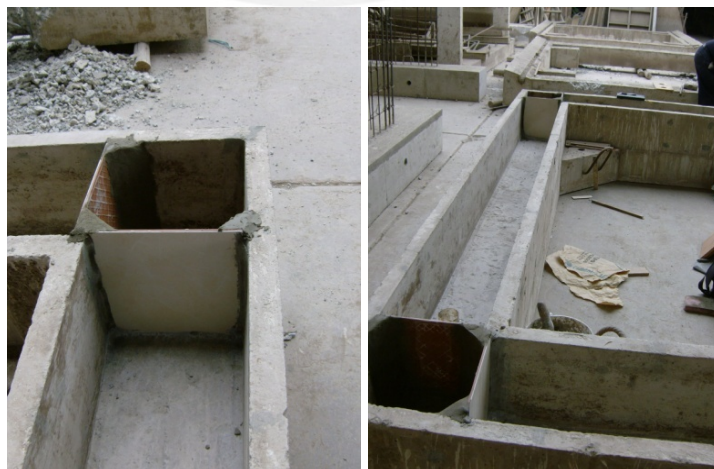
**Foto 3.3. Detalle de segmentación del canal en U con piezas cerámicas.**

Luego, se procedió a segmentar el canal en “U” en cuatro secciones de iguales dimensiones con la finalidad de obtener canales independientes y de esta forma analizar las variables de absorción, capilaridad y desempeño a lo largo del tiempo en cada muro. Se optó por utilizar piezas de cerámico de uso general para enchapes debido a su alta impermeabilidad y resistencia suficiente a la presión ejercida por el agua. Las cuatro piezas fueron cortadas a la medida del ancho del canal y fijadas en los vértices del canal usando el producto Supermortero de Quikrete® (*ver acápite 2.5*), el cual proporcionó un mortero de fragua rápida y alta resistencia para la colocación de los cerámicos (*Foto 3.3*).

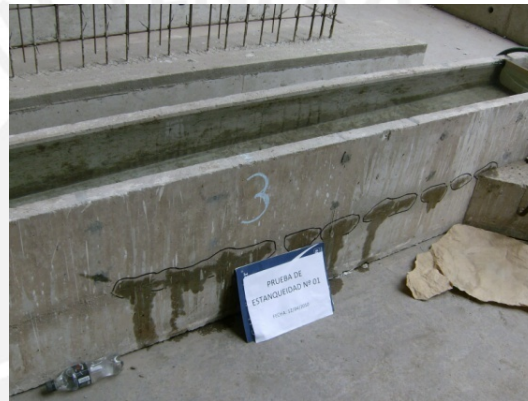
**Foto 3.4 Primera prueba de estanqueidad.**

Las pruebas de estanqueidad consistieron en inundar el canal en su totalidad con la finalidad de detectar fisuras que representasen puntos de filtración, los cuales debían ser reparados.

Una vez inundada la estructura se detectó e identificó rotulando con un marcador los puntos de filtración encontrados (*Foto 3.4*).

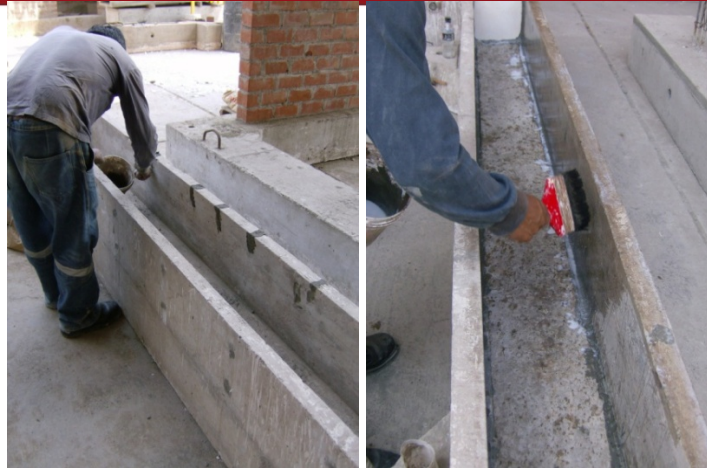
**Foto 3.5. Reparación de fisuras con el producto Supermortero de Quikrete® y posterior sellado de poros del concreto con el impermeabilizante Plasticoat.**

Tras desalojar el agua de la primera prueba de estanqueidad se procedió a resanar los puntos de filtración previamente identificados utilizando el mortero de fragua rápida Supermortero de Quikrete®. Una vez finalizado el proceso de reparación de fisuras, se procedió a sellar los poros del concreto que estarían en contacto directo con el agua, usando el producto Plasticoat en una proporción disuelta en agua de 1:10 aplicada con brocha a lo largo de todo el canal interior como se muestra en la *Foto 3.5*. Cabe destacar esta primera imprimación sirvió únicamente para sellar los poros del concreto. El tratamiento completo, es decir con una proporción más consistente de 2:1 (Plasticoat : agua); se aplicó después de corroborar que no exista punto de filtración alguno.

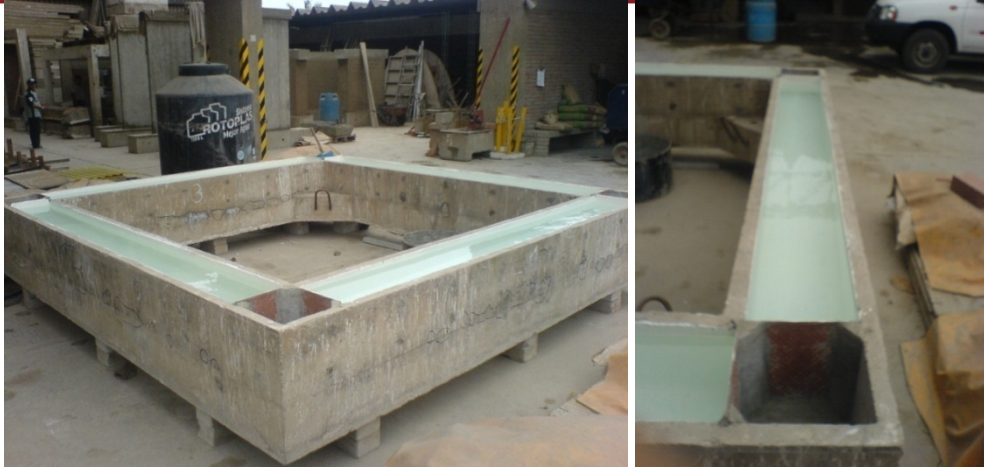
Foto 3.6. Prueba final de estanqueidad tras la aplicación del impermeabilizante Plasticoat.

Finalizadas las 24 horas de secado de la segunda capa final del impermeabilizante aplicado, se procede con la última prueba de estanqueidad con la finalidad de corroborar la efectividad de la membrana impermeabilizante y poner a prueba la estanqueidad de la estructura. Se inundó cada una de las secciones del canal y se verificó que el proceso de impermeabilizado resultó exitoso al no presenciar puntos de filtración alguno, dando por concluido el proceso de adecuación e impermeabilizado del canal de concreto armado (*Foto 3.6*).

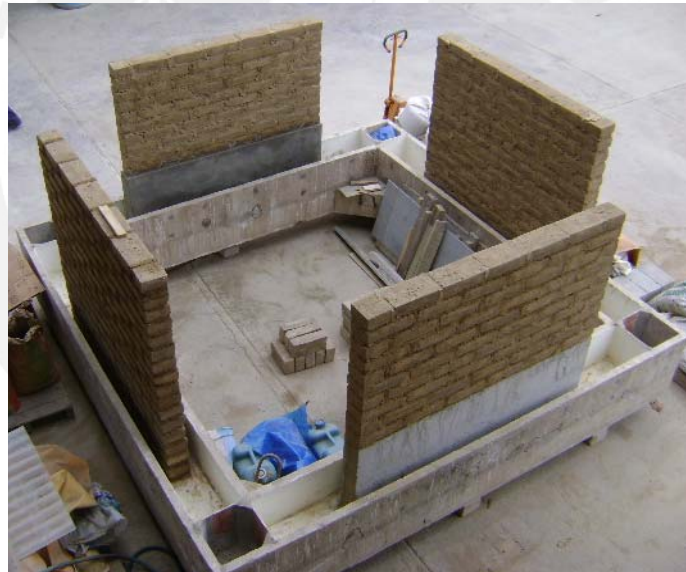
Foto 3.7. Vista superior de los cuatro muros de adobe construidos sobre el canal de concreto armado para la prueba de inundación.

Los muros o especímenes presentaron las siguientes características en común (Foto 3.7 y Figura 3.1):

- Las unidades de adobe utilizadas en los muros fueron elaboradas con materiales provenientes de la misma cantera como se detalla en el acápite 2.1, para de esta forma contribuir a la homogeneidad del material.
- A excepción del muro tarrajado cuyo espesor se incrementó por la mezcla colocada alrededor de su base, todos los muros contaron con las mismas dimensiones: 1.50 m de alto, 1.65 m de largo y 0.13 m de espesor.

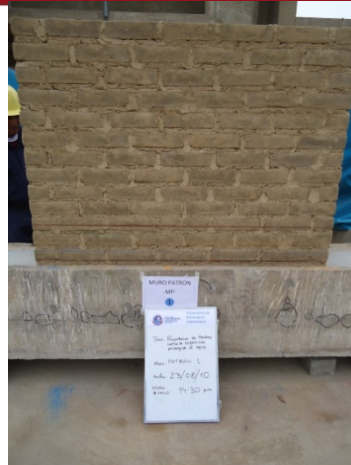
Foto 3.8. Muro Patrón MP.

El muro MP (*Foto 3.8 y Figura 3.2*) fue hecho íntegramente de adobes convencionales sin refuerzos horizontales ni verticales de ningún tipo. El muro posee juntas horizontales y verticales de 1.50 cm de espesor la cuales están hechas con un mortero del Tipo II, según la clasificación de morteros estipulada en la NTP E.080 acápite 7.2; la cual detalla que el mortero de este tipo estará compuesto por el mismo material que las unidades de adobe y que de ninguna forma tendrá una calidad menor para lograr la homogeneidad del material en el muro en cuestión, además acota que las juntas horizontales y verticales no deberán exceder de 2.00 cm de espesor y deberán ser llenadas completamente, cumpliendo de esta forma dicho requisito. Por último, el muro MP fue construido en dos tiempos, en un periodo de dos jornadas por un operario obteniendo como rendimiento promedio de la mano de obra 2.20 m<sup>2</sup>/día(\*)

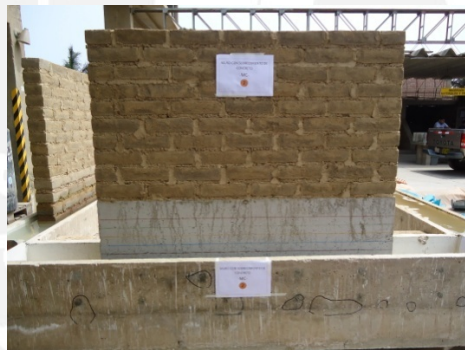
Foto 3.9. Muro con Sobrecimiento MC.

El muro con sobrecimiento de concreto simple MC (Foto 3.9 y Figura 3.3) es la primera solución que se plantea en la presente investigación para tratar el problema de la acción del agua sobre las estructuras de adobe. Se planificó un muro mixto, el cual contará con un sobrecimiento de concreto simple abarcando una altura igual al doble de la altura que alcance el nivel de agua producto de la inundación simulada, con la finalidad de que la base de concreto sea la que esté en contacto directo con el agua. Para tal fin se utilizó el producto CONCRELISTO 210  $\text{kg}/\text{cm}^2$  de QUIKRETE® para la fabricación del sobrecimiento en cuestión, cuyas características se encuentran descritas en el acápite 2.4. El resto del muro será construido con adobes convencionales que abarcarán una altura total de 0.90 m compuesta por 10 hiladas, las cuales tendrán las mismas características del Muro Patrón MP (unidades de adobe convencionales, tipo de mortero, espesor de juntas, tipo de amarre y mano de obra).

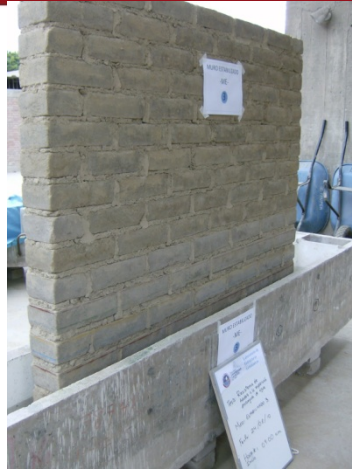
Foto 3.10. Muro Estabilizado ME.

El muro ME (*Foto 3.10 y Figura 3.4*) fue construido de manera mixta con dos tipos de adobes. Las primeras 6 hiladas, con una altura total de 0.60 m correspondiente al doble de la zona en contacto directo con el agua, se construyeron con unidades de adobes estabilizados descritas en el acápite 2.2 (5% del peso con cemento), las 10 hiladas siguientes se construyeron con adobes convencionales siguiendo los mismos lineamientos del Muro Patrón MP (unidades de adobe convencional, tipo de mortero, espesor de juntas, tipo de amarre y mano de obra).

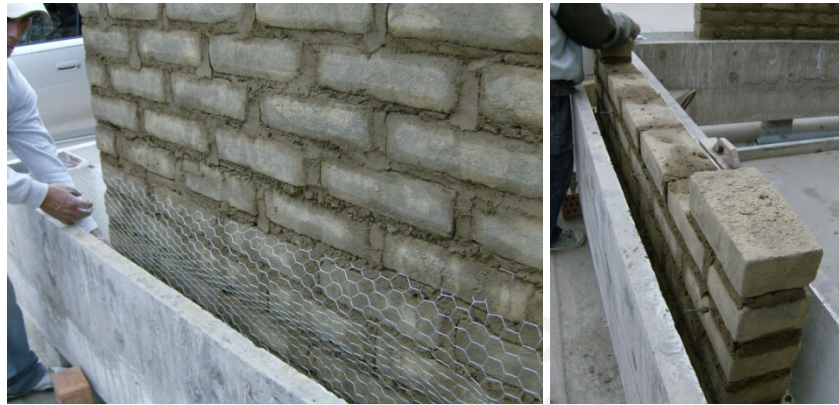
y que deberá estar protegido por una capa de mortero de cemento. Es importante que la malla esté anclada al muro, puesto que el adobe al entrar en contacto con el agua trata de expandirse y expulsaría a la capa de tarrajeo. Este anclaje se hizo interconectando la malla de ambas caras con alambre #8 (Foto 3.12).

Foto 3.12. Fijación de malla de alambre. Nótese los elementos de anclaje de alambre #8.

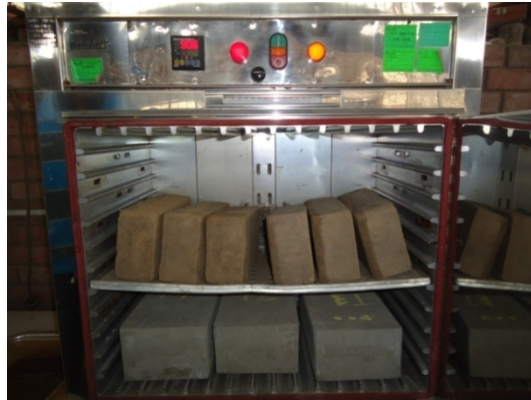
La Prueba de Periodo Inicial de Absorción, o Succión, se basa en la NTP 399.613 acápite 11 y tiene por objetivo obtener el índice de absorción temprana del espécimen ensayado; es decir, la cantidad de agua que la unidad de adobe puede absorber en un periodo normado de  $1 \text{ min} \pm 1 \text{ s}$ . En primer lugar se somete a los especímenes a un secado uniforme en horno estándar por un tiempo de 24 horas a una temperatura de  $110 \text{ }^\circ\text{C}$ . Este procedimiento se realiza con la finalidad de eliminar la humedad natural contenida en dichos especímenes con la finalidad de

**Foto 4.1. Horno marca Memmect para el secado de los especímenes durante 24 horas.  
Temperatura de secado: 110°C.**

Las unidades designadas para la prueba serán sometidas a un secado uniforme en un horno estándar por un lapso de 24 horas a una temperatura de 110 °C (*Foto 4.1*). Este procedimiento se realiza con la finalidad de eliminar la humedad natural contenida en dichos especímenes para obtener un resultado basado únicamente en la absorción de agua producto de la inmersión de las muestras.

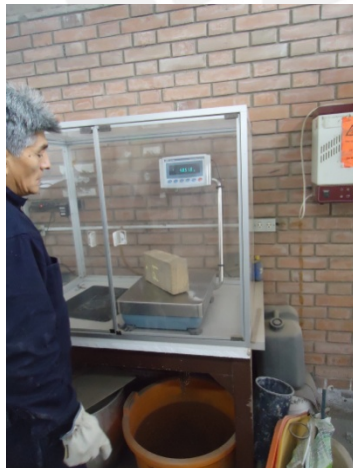
Luego, se pesan los especímenes en una balanza electrónica con una aproximación de 0.5 gr para registrar el peso seco del espécimen.

**Foto 4.2. Registro del peso seco de los especímenes.**

A continuación, se procede a pesar las muestras con una aproximación de 0.5 gr (*Foto 4.2*). Se preparan los recipientes en los cuales se sumergirán los especímenes, colocando elementos que separen el adobe de la base del recipiente con la finalidad de que todas las caras del espécimen estén en contacto directo con el agua. Para tal fin se usaron dados de concreto.

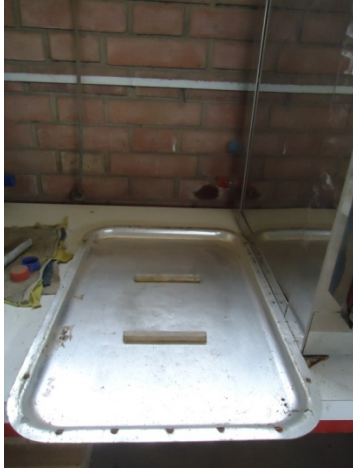
Los aparatos utilizados en esta prueba serán una bandeja modificada para contener el agua de la prueba y los soportes para los ladrillos de adobe. La bandeja debe contar con una profundidad no menor de 25 mm, y de largo y ancho tales que la superficie de agua no sea menor de 2000 cm<sup>2</sup>. La base de la bandeja deberá ser

plana; los soportes de las unidades son dos barras de acero no corrosible, de 120 mm a 150 mm de longitud (*Foto 4.3*), de sección transversal cuadrada, de espesor aproximado de 6 mm. La finalidad de estos soportes es evitar el contacto directo del espécimen con la bandeja.

**Foto 4.3. Bandeja para pruebas de succión. Los soportes se encuentran dispuestos para recibir al espécimen.**

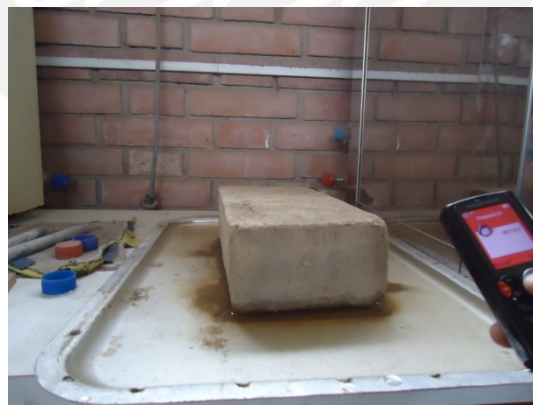
Se ajusta la posición de la bandeja, de manera que el fondo esté nivelado y se colocan los soportes metálicos. Se agrega agua hasta que el nivel de la misma sea de  $3 \text{ mm} \pm 0.25 \text{ mm}$  sobre los soportes. Después se coloca el espécimen sobre los soportes (*Foto 4.4*). Durante el periodo de contacto, el cual será de  $1 \text{ min} \pm 1 \text{ s}$ , se mantendrá el nivel de agua constante gracias al dispositivo de rebalse de la bandeja.

**Foto 4.4. Especimen sometido a la prueba de succión.**

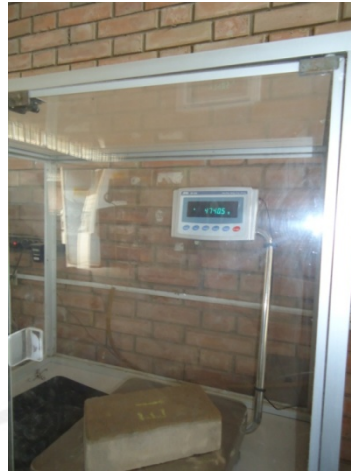
Luego se retira el espécimen y se seca el agua superficial con un paño húmedo para volver a pesar el espécimen, obteniendo el peso final de la muestra, el cual incluye el peso del agua absorbida en un minuto. El secado del agua superficial de

las muestras se hará dentro de los 10 segundos siguientes de retirado el espécimen y deberá pesarse dentro de los siguientes 2 minutos.

Foto 4.5. Pesado del espécimen al concluir la Prueba de Succión.

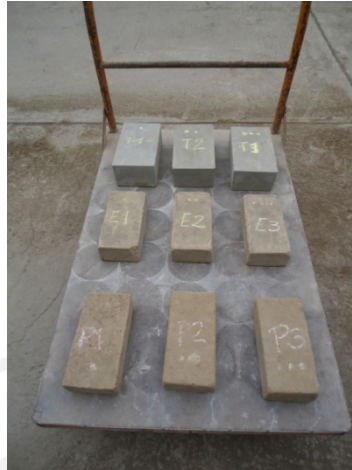
**Foto 4.6. Especímenes rotulados para la prueba de absorción.**

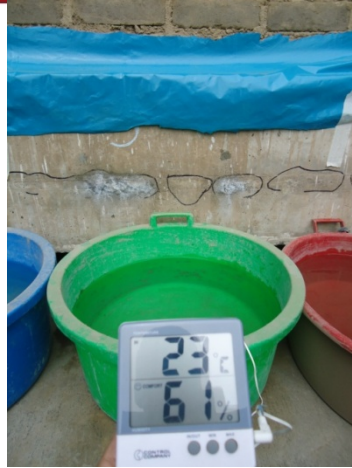
Antes de sumergir los especímenes, se procede a tomar un registro de la temperatura del agua potable contenida en las bateas. Como resultado general se registró una temperatura de 23 °C (*Foto 4.7*).

Foto 4.7. Registro de la temperatura del agua usada en la prueba de absorción.

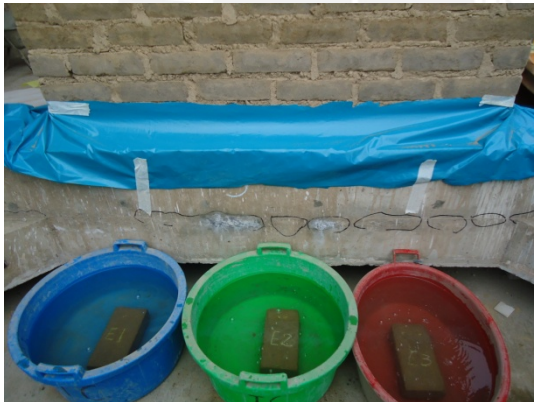
Se sumerge el espécimen en agua limpia (potable, destilada o agua de lluvia) que se encuentre a una temperatura entre 15.5 °C a 30 °C, por un periodo de 24 horas (Foto 4.8). Pasado este lapso, se retira el espécimen, limpiando el agua superficial con un paño para posteriormente pesar el espécimen con una aproximación de 0.5 gr. Las muestras se pesan dentro de los 5 minutos siguientes de ser retirados del agua (Foto 4.9).

Foto 4.8. Especímenes sometido a la prueba de absorción.

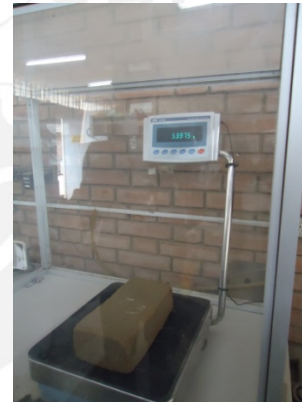
Foto 4.9. Registro del peso del adobe al finalizar la prueba.

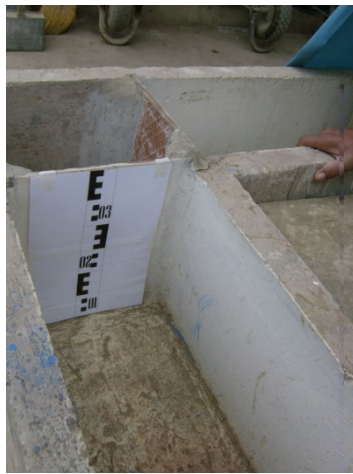
Foto 4.1. Mira colocada en canal U para observar la absorción de agua de todos los muros durante el ensayo de inundación. Se le denomina mira invertida puesto que la medición se realizará desde el tope superior hacia la base.

- 4) Una vez edificados los cuatro muros se dejarán secar a humedad ambiental por un periodo no menor de 3 semanas.
- 5) Para medir la cantidad de agua absorbida por cada muro, se colocará una mira a manera de cartilla de medición inversa en cada sector del canal U, con divisiones cada centímetro y con una altura total de 30 centímetros, con colores y contrastes que sean fáciles de identificar y medir (*Foto 4.1*).

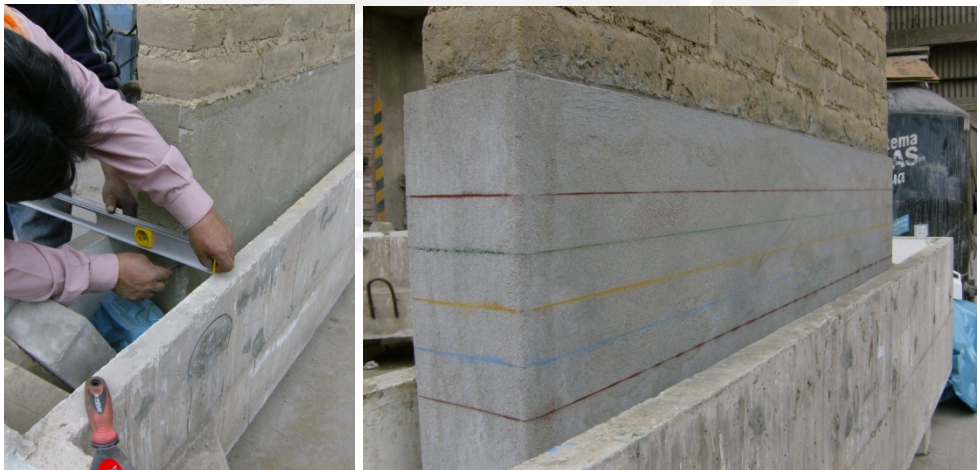
Foto 4.2. Niveles para medir el ascenso de agua por capilaridad en muros durante el ensayo de inundación.

- 6) Para medir la cantidad de agua que sube a través de cada muro por capilaridad, se colocarán niveles topográficos en cada muro, el primero a una altura de 30 centímetros de la base del muro y el último a una altura de 50 centímetros con separaciones cada 5 cm y con colores fáciles de identificar y medir (*Foto 4.2*).

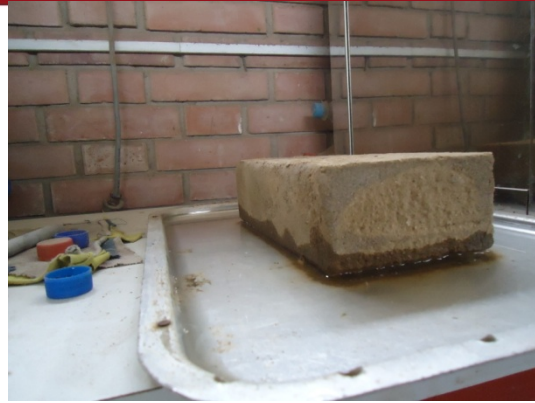
Como se aprecia en la *Foto 5.1*, trascurrido el minuto de contacto del adobe convencional con el agua hubo un importante ascenso del agua por capilaridad del orden de 2.00 cm.

Foto 5.1 Ascenso capilar de agua de 2.00 cm en espécimen Patrón

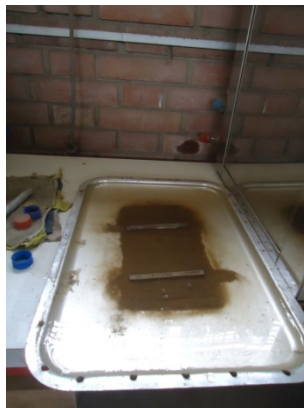
Se observó que los tres especímenes de adobe convencional sufrieron una avanzada degradación y posterior desprendimiento de partículas de la cara en contacto con el agua (*Foto 5.2*), dichas partículas fueron a dar al fondo de la bandeja, por lo cual se infiere que los especímenes perdieron una cantidad considerable de peso que podría exceder al peso del agua absorbida. Esta hipótesis fue corroborada al registrar los pesos de los especímenes tras un minuto de exposición al agua a través de un área normalizada en 200 cm<sup>2</sup>, como se detalla en la *Tabla 5.1*.

Foto 5.2. Material desprendido producto de la degradación del espécimen patrón durante la prueba de succión.

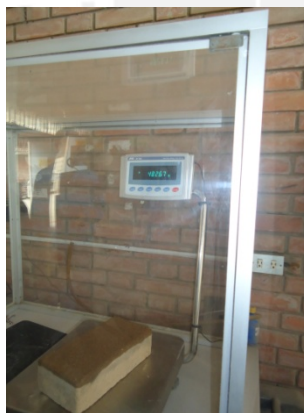
Foto 5.3. Especimen de adobe convencional pesado al final la prueba de succión.

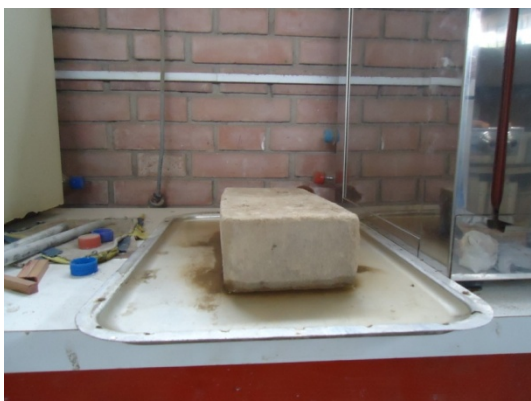
Como se observa en la *Foto 5.4*, los tres especímenes de adobe estabilizado presentaron un comportamiento superior a los adobes convencionales en cuanto a resistencia y ascenso capilar. En primer lugar no se suscitó ningún desprendimiento ni pérdida del material en contacto con el agua conservando la integridad y las mismas dimensiones. Adicionalmente se observó un menor ascenso capilar de agua del orden de 1.00 cm, lo cual indica a priori que la cantidad de vacíos del adobe estabilizado es menor que la del adobe convencional.

**Foto 5.4** Prueba de succión en espécimen de adobe estabilizado. Nótese el ascenso capilar de agua del orden de 1.00 cm.

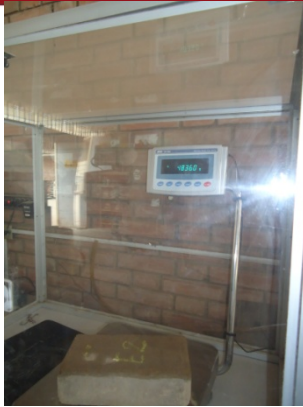
Foto 5.5 Espécimen de adobe estabilizado pesado al finalizar la exposición de agua.

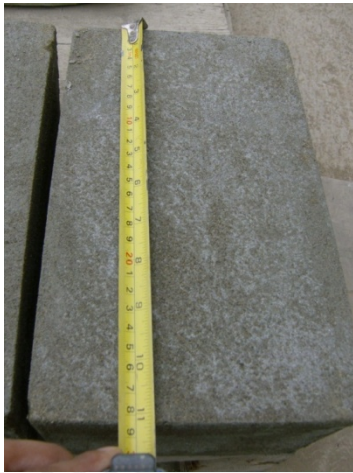
Para esta prueba se utilizó especímenes que simulen las condiciones del muro tarrajeado MT, el cual fue planificado para ser construido con adobes

convencionales sobre los cuales se aplicaría una capa uniforme de tarrajeo de 1.50 cm de espesor. Para tal fin se fabricaron tres especímenes que consistían en adobes convencionales en los cuales se aplicó una capa de tarrajeo sobre todas sus caras. El tarrajeo aplicado guardaba las mismas características del muro MT en relación al mismo espesor de capa de 1.50 cm y el mismo producto Tarrajeolisto (ver acápite 2.3). Cabe mencionar que no se usó malla de alambre en los especímenes ensayados y que se esperó que el tarrajeo cumpliera 28 días de edad para realizar la prueba.

**Foto 5.6** Espécimen de adobe tarrajeado preparados para la prueba de succión.

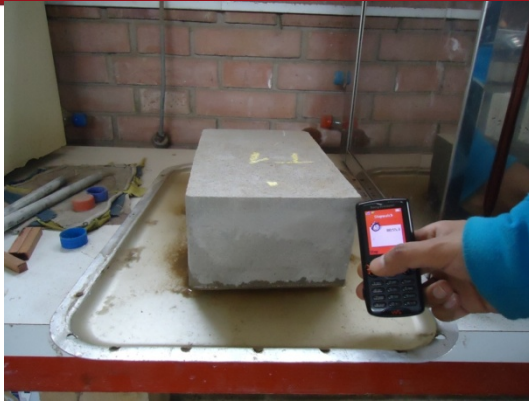
Como se observa en la *Foto 5.7*, los tres especímenes de adobe tarrajeado presentaron un comportamiento superior a los adobes convencionales y un comportamiento similar a los adobes estabilizados en cuanto a resistencia y ascenso capilar. En primer lugar no se generó ningún desprendimiento ni pérdida del material en contacto con el agua conservando la integridad y mismas dimensiones. Adicionalmente se observó un menor ascenso capilar de agua del orden de 0.5 cm, menor al caso de adobes estabilizados (1.00 cm), debido a que la cobertura de tarrajeo presenta una estructura interna con una menor cantidad de vacíos.

Foto 5.7. Espécimen de adobe tarrajado tras un minuto de exposición al agua. Nótase el ascenso capilar de agua del orden de 0.50 cm.

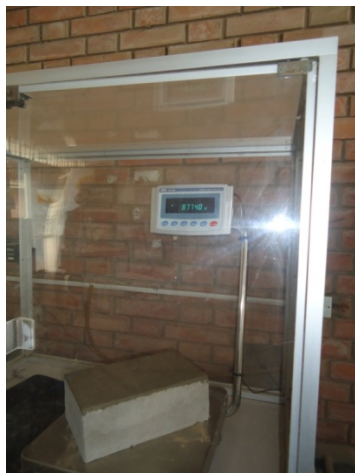
Foto 5.8. Registro del peso al finalizar la prueba de succión.

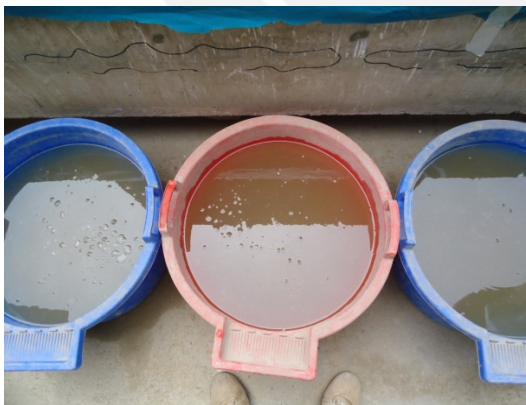
Como se observa en la *Foto 5.9*, el proceso de degradación en adobes convencionales se dio de manera instantánea al contacto con el agua, iniciándose la desintegración en el primer minuto de inmersión en agua.

**Foto 5.9. Primer minuto de inmersión en agua de adobes convencionales.**

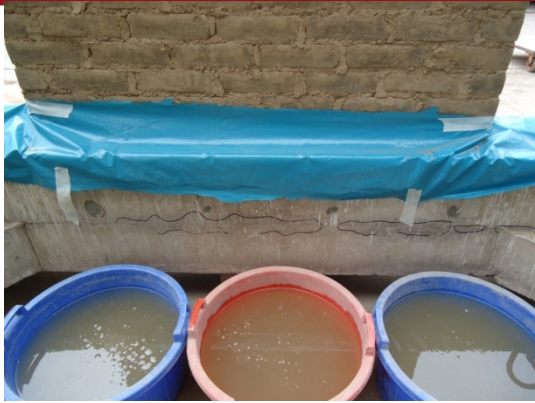
Pasados cinco minutos de inmersión, la desintegración en los adobes convencionales paso a un estado crítico perdiendo su forma original y convirtiéndose en una masa pastosa sin consistencia ni capacidad portante (*Foto 5.10*).

**Foto 5.10.** Cinco primeros minutos de la prueba de absorción, se observa una desintegración casi total de las tres muestras de adobe convencional.

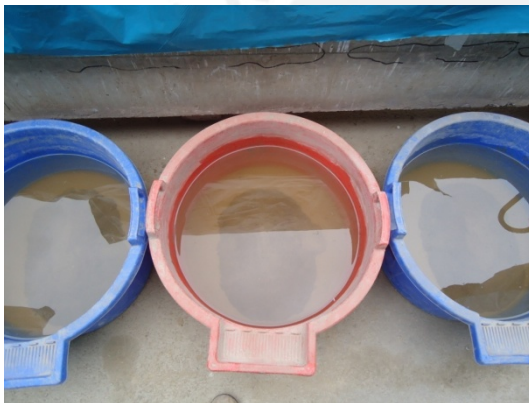
Debido a la desintegración masiva de los especímenes durante los primeros cinco minutos de inmersión, hubieron partículas que quedaron en suspensión haciendo imposible la inspección visual de los especímenes, por lo cual se dejó las muestras 24 horas para observar su condición al finalizar la prueba de absorción (Foto 5.11).

**Foto 5.11.** Estado final de los especímenes de adobe convencional tras concluida la prueba de absorción.

Finalizada las 24 horas de inmersión los especímenes de adobe convencional terminaron por desintegrarse en su totalidad haciendo imposible su extracción para la medición de sus pesos en estado saturado.

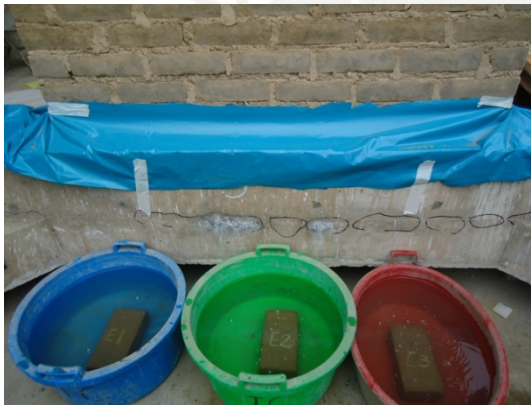
Como se observa en la *Foto 5.12*, se evidenció burbujas de aire lo cual indicó que el agua tomaba el lugar de los vacíos contenidos en la estructura interna de los adobes, propio del proceso de saturación. Se observó un buen comportamiento inicial durante el primer minuto de exposición debido a que no se produjeron signos de deterioro o desintegración en las unidades marcando una ventaja ante los adobes convencionales, los cuales iniciaron su proceso de desintegración instantáneamente.

**Foto 5.12 Primer minuto de inmersión en agua de adobes estabilizados.**

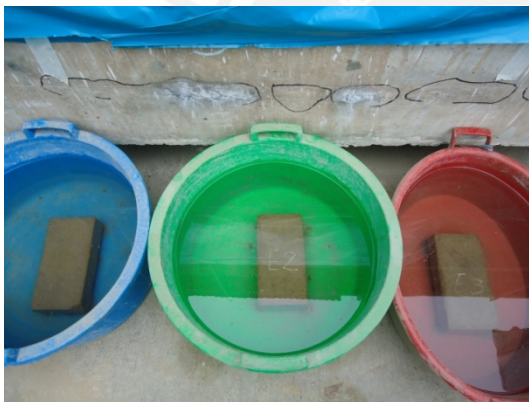
Trascurridas 24 horas de inmersión en agua se dio por finalizada la prueba de absorción (Foto 5.14). Se observó que no hubo deterioro progresivo en los especímenes los cuales fueron encontrados en las mismas condiciones del día anterior, por lo cual se concluye que la prueba de absorción es válida en adobes estabilizados con 5% de cemento.

Foto 5.14. Estado final de los especímenes de adobe estabilizado tras concluida la prueba de absorción.

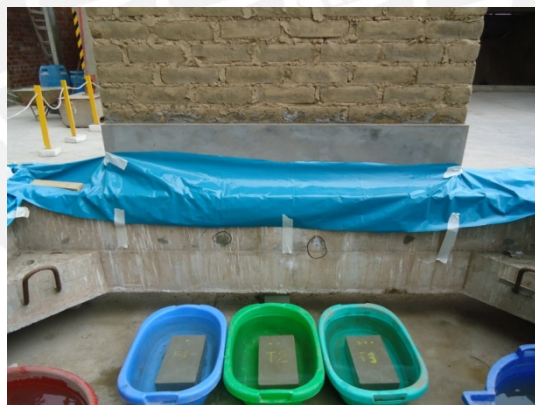
Como se observa en la *Foto 5.15*, los adobes tarrajado presentaron un comportamiento inicial satisfactorio durante el primer minuto de exposición al agua, debido a que no se evidenciaron signos de deterioro, desintegración o aparición de fisuras en las muestras.

Así mismo, no se evidenció la salida de burbujas de aire lo cual nos indicó que el proceso de saturación se dio de manera progresiva, llevándole al agua un mayor tiempo en penetrar el recubrimiento de tarrajeo hasta llegar al núcleo de adobe tradicional.

**Foto 5.15. Primer minuto de la prueba de absorción en adobes tarrajados.**

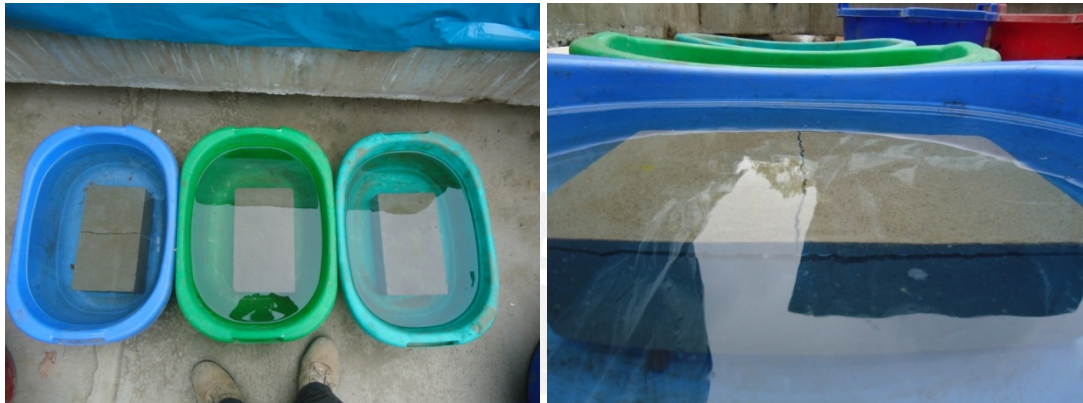
Tras 24 horas de inmersión en agua, se observó que el espécimen T1 presentaba una fisura de hasta 2 mm que se extendió por el contorno y la parte media de la cara superior de la capa de tarrajeo. Estas fisuras terminaron por convertirse en puntos de filtración que generan el humedecimiento del adobe y su expansión, produciendo esfuerzos internos que terminaron incrementando el grosor de la fisura en la cobertura de tarrajeo (*Foto 5.16*).

**Foto 5.16.** Adobes tarrajeados al concluida la prueba de absorción. Nótese la fisuración en el contorno y parte media de la cara superior del espécimen T1.

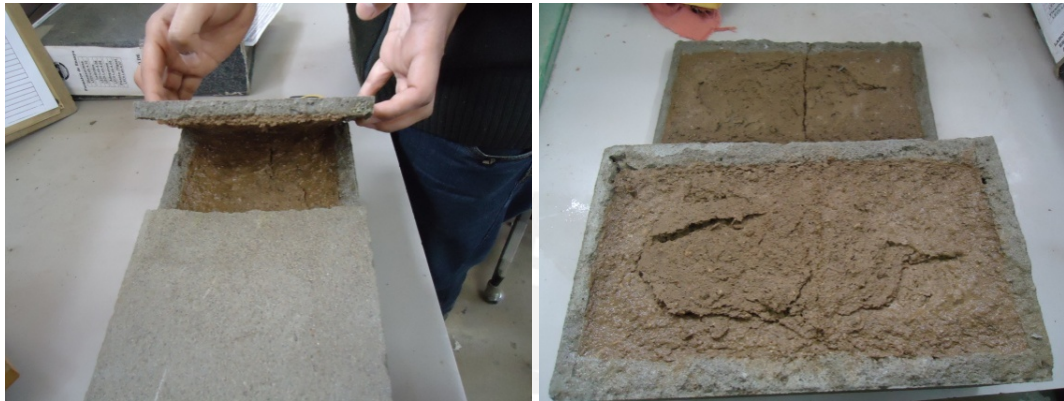
Se procedió a sacar la capa de tarrajeo fisurada, la cual se encontraba completamente desprendida de la unidad de adobe. Como se observa en la *Foto 5.18*, el espécimen quedo parcialmente expuesto al agua que se filtraba por las

fisuras, ocasionando que el adobe convencional se saturara por completo y perdiera de manera parcial su capacidad portante mas no su forma, la cual se encontraba restringida o confinada por la cobertura de tarrajeo de 1.50 cm. Cabe remarcar que estos especímenes carecieron de la malla de gallinero existente en el muro MT. Esta malla hubiese controlado de mejor manera la fisuración por contracción de secado del tarrajeo y también la expansión del adobe convencional.

**Foto 5.18 Estado interno del espécimen T1. Nótese el estado de saturación del adobe convencional contenido en el armazón de tarrajeo.**

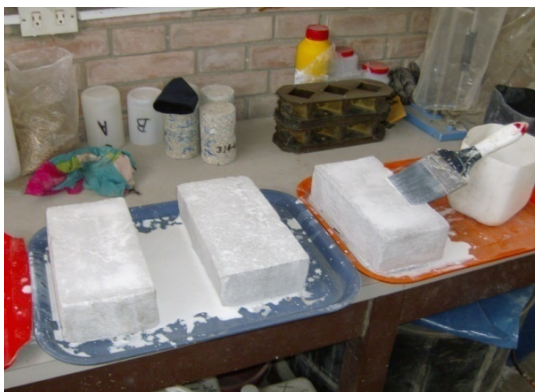
Una vez finalizado el proceso de secado al horno y habiendo eliminado la humedad natural de los especímenes, se procedió a aplicar el impermeabilizante sobre la superficie de los adobes convencionales en dos capas uniformes; la primera en una proporción 1:2 (una parte de Plasticoat por 2 partes de agua) y la segunda en una proporción de 2:1. El tiempo de secado de aplicación entre capas fue de 24 horas, definido por el fabricante.

**Foto 5.20. Aplicación de 2 capas de Plasticoat sobre adobes convencionales. Tiempo de secado entre capas: 24 horas.**

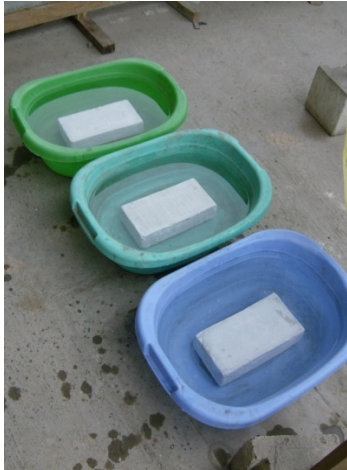
Durante los primeros 10 minutos de inmersión en el agua, los adobes convencionales impermeabilizados presentaron un buen desempeño al no evidenciarse signos de deterioro o desintegración de las muestras (*Foto 5.21*).

**Foto 5.21. 10 minutos iniciales de la prueba de absorción en adobes convencionales impermeabilizados.**

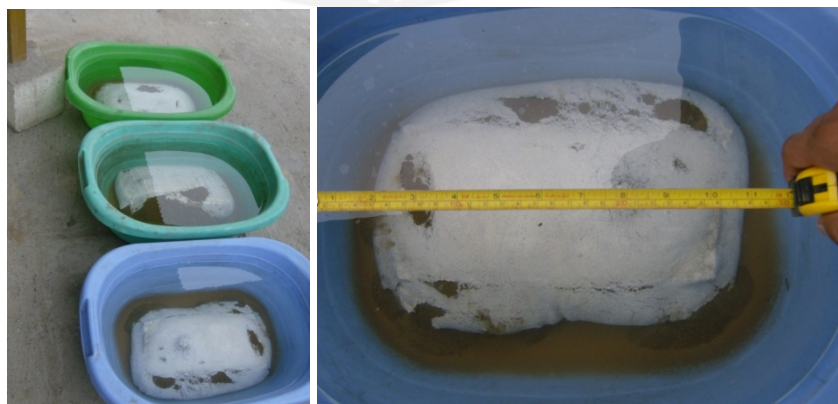
Pasadas las 24 horas de inmersión en agua, se registraron los daños presentados en la *Foto 5.22*. Como se observa, la protección otorgada por el producto impermeabilizante resultó ser ineficiente ante la exposición prolongada de agua en unidades de adobe convencional.

Podemos afirmar que ante la existencia de puntos de filtración se inicia el proceso de degradación y desintegración del adobe convencional contenido al interior de la película impermeabilizante. La expansión del adobe humedecido produjo esfuerzos internos que terminaron por romper la delgada película que proporcionaba la única protección de las muestras.

**Foto 5.22. Adobes impermeabilizados al finalizar la prueba de absorción. Nótese la desintegración de los tres especímenes y la rotura de la película impermeabilizante en cada caso.**

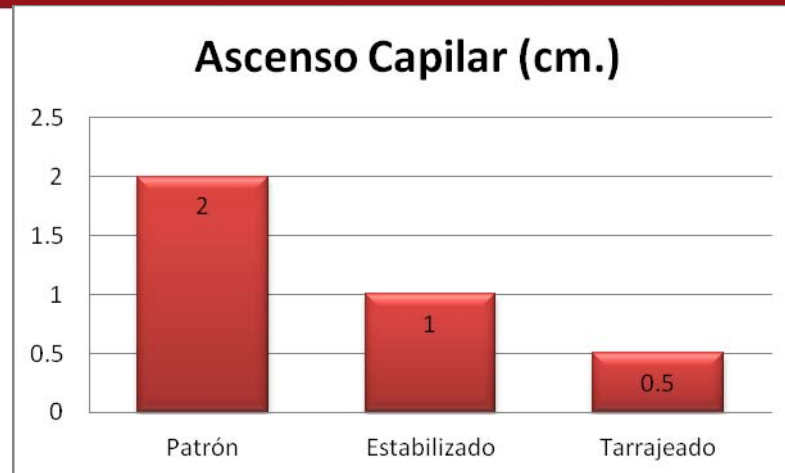
La capacidad de ascenso capilar de agua durante la prueba de succión para cada una de las muestras se resume en el *Gráfico 5.5* y en la *Foto 5.23*.

**Gráfico 5.5. Ascenso capilar de agua durante la prueba de succión**

Para un tiempo de exposición al agua de un minuto, en el *Gráfico 5.5* observamos que los adobes convencionales registraron el mayor ascenso capilar de 2 cm, siguiendo los adobes estabilizados con 1 cm de ascenso y finalmente los adobes tarrajados con apenas 0.5 cm, obteniendo una proporción de 4:2:1.

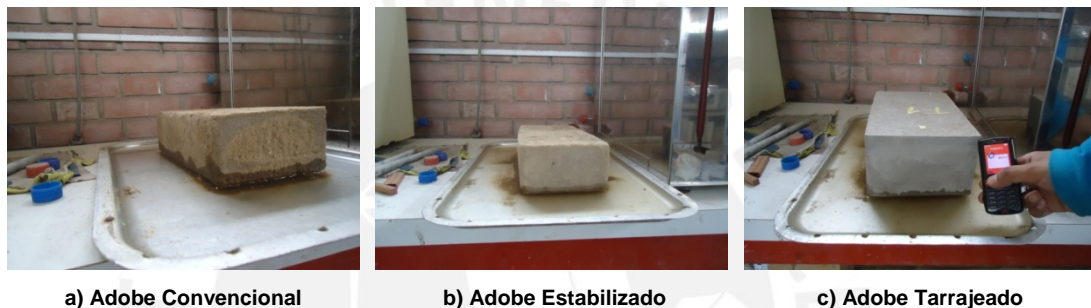
**Foto 5.23. Detalle de ascenso capilar en los diferentes especímenes.**

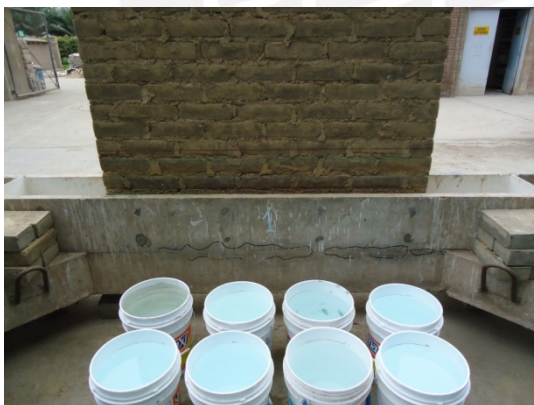
Foto 6.1. Preparación del Ensayo de Inundación en Muro Patrón, nótase que se usaron baldes para verter un volumen conocido.

El ensayo se inició el 23/08/2010 a las 2:30 pm (*Fotos 6.1 y 6.2*) y concluyó con el colapso del muro MP a las 2:50 pm del mismo día, durando un total de 20 minutos, desmoronándose la base y produciéndose el volteo del muro en el sentido perpendicular a su plano.

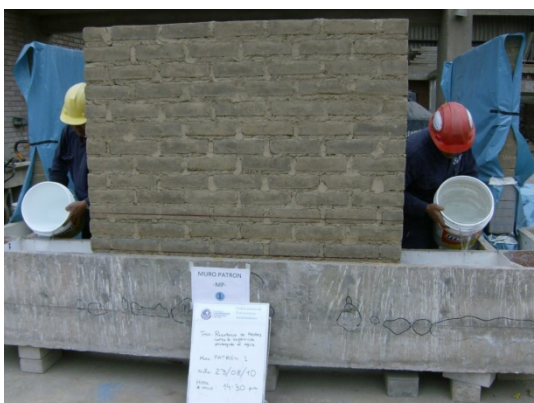
Foto 6.2. Inicio del Ensayo de Inundación en Muro Patrón, 2:30 pm del 23/08/2010.

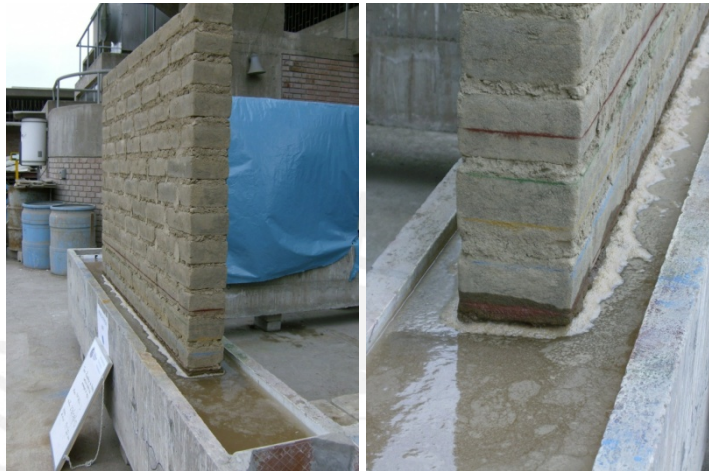
Iniciada la inundación, se observó una turbidez en el agua atribuible a la pronta desintegración de los adobes convencionales y juntas del muro (*Foto 6.3*). Para cuando el canal ya se encontraba lleno de agua, se formó una capa de espuma alrededor del perímetro del muro debido a la gran cantidad de aire que se encontraba en los poros de las unidades y que fue liberado instantáneamente por la desintegración del muro MP.

**Foto 6.3.** Primeros 5 minutos del Ensayo de Inundación del Muro Patrón MP, se aprecia una densa turbidez y espuma en el agua.

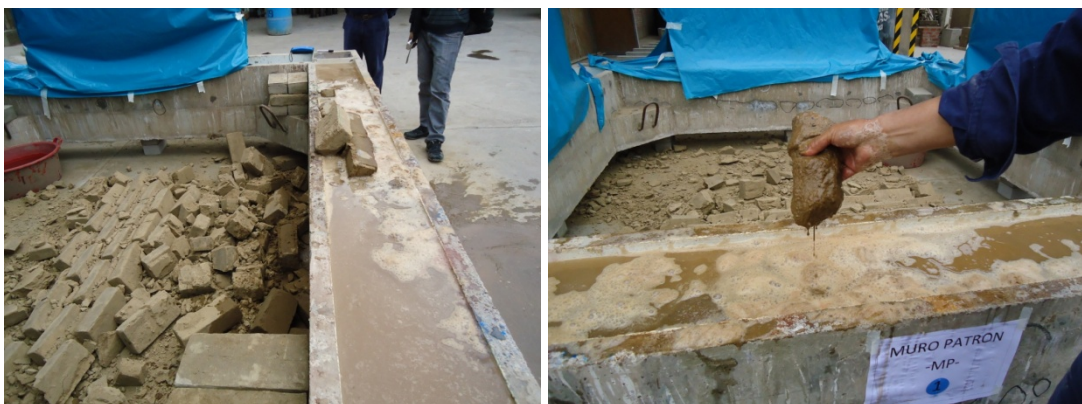
Transcurridos 20 minutos de iniciada la prueba de inundación simulada, el muro de adobes convencionales MP, no resistió la acción erosiva del agua, desintegrándose por completo en una altura de 30 cm desde la base, produciéndose el volteo perpendicular a su plano en una forma frágil de falla. Se recogieron los restos del muro al interior del canal en U evidenciando su avanzado estado de desintegración y nula capacidad portante (*Foto 6.4*).

**Foto 6.4.** Volcadura del muro patrón ante el ensayo de inundación. Nótese el estado de los adobes luego de 20 minutos de someterse a inundación.

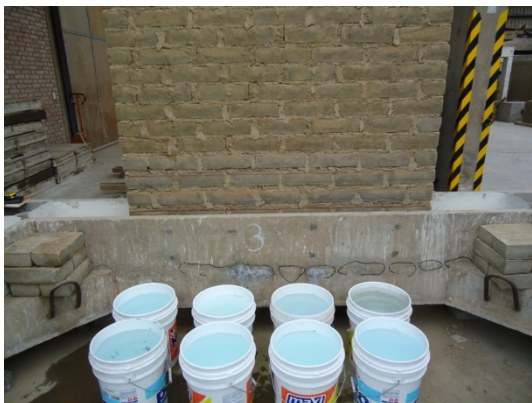
**Foto 6.5. Preparación del ensayo de inundación en Muro Estabilizado ME, nótese las primeras 6 hiladas hechas de adobe estabilizado fácilmente reconocible por su color más claro.**

El ensayo se inició el 24/08/2010 a las 9:00 am (*Fotos 6.5 y 6.6*) y concluyó con el muro en pie transcurridos 17 días el 10/09/2010, para luego proceder a su demolición manualmente el 13/09/2010.

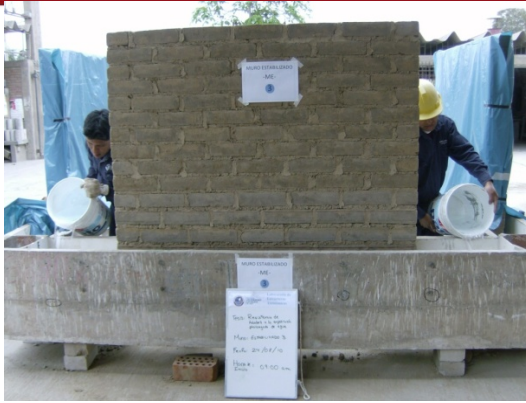
Foto 6.6. Inicio del ensayo de inundación en Muro Estabilizado ME, 09:00 am del 24/08/2010.

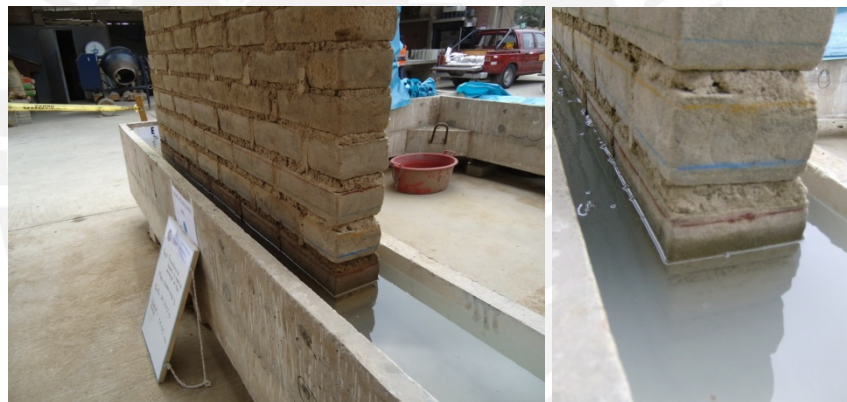
Durante las primeras 24 horas de inundación, el muro expulsó burbujas propias del proceso de saturación de poros hasta estabilizarse el segundo día de ensayo (Foto 6.7). Durante este tiempo se notó como algunos bordes de las primeras hiladas de adobe se desmoronaban, sin embargo esto no incidió en la estabilidad general del muro.

Foto 6.7. Primeros 5 minutos del Ensayo de Inundación del Muro Estabilizado ME.

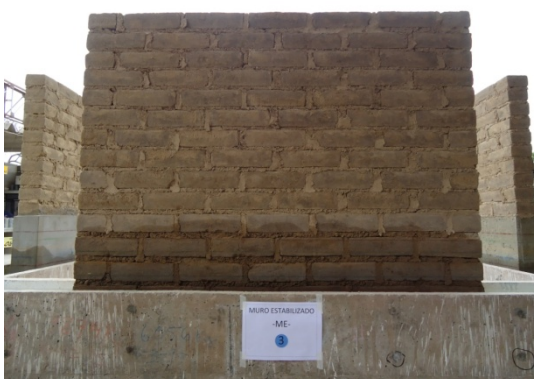
El muro ME se mantuvo en pie durante el Periodo Corto (PCI) y Prolongado de Inundación (PPI), por lo que se considera que resistió satisfactoriamente el ensayo de inundación simulada (Fotos 6.8 y 6.9).

Foto 6.8. Día 3 del ensayo de inundación del Muro Estabilizado ME; se aprecia un ascenso por capilaridad de 2 1/2 hiladas.

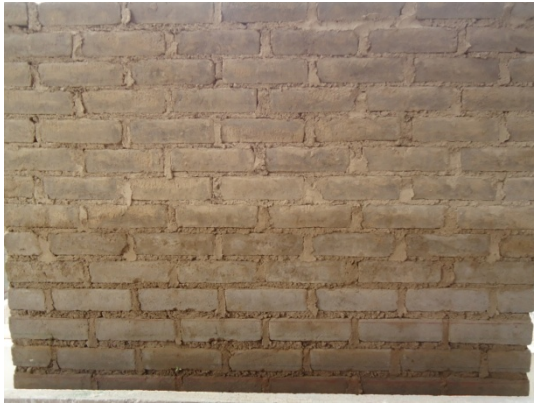
**Foto 6.9.** Día 16 del ensayo de inundación en Muro Estabilizado ME; se aprecia ascenso por capilaridad por encima del nivel de 6 hiladas, 3 de las cuales son de adobes convencionales.

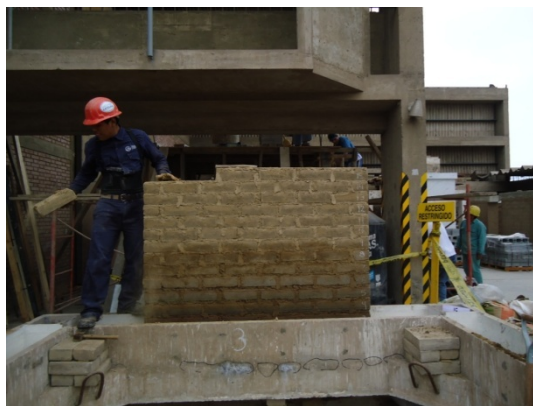
**Foto 6.10.** Fin del Ensayo de Inundación para el Muro Estabilizado ME, demolición manual.

Culminado el ensayo se procedió a desaguar el canal para la demolición del muro. Durante la demolición se fue avanzando desde la parte superior del muro picando las juntas y retirando las unidades manualmente. Se numeraron las hiladas de abajo hacia arriba y cada 2 hiladas se tomó una muestra representativa para partirlas por la mitad y analizar su consistencia y nivel de saturación del núcleo (*Foto 6.10*). Se obtuvieron los siguientes resultados:

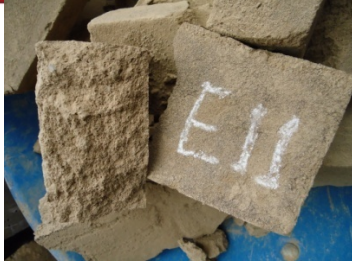
Foto 6.11. Hilada 11 ME. Núcleo estable sin presencia de humedad.

- Desde la hilada 16 hasta la hilada 10 se encontraron adobes convencionales muy estables y con núcleo seco (*Foto 6.11*).
- La hilada 9 tenía adobes convencionales muy estables pero con el núcleo parcialmente saturado (*Foto 6.12*).
- Desde la hilada 8 hasta la hilada 6 (adobes convencionales) y desde la hilada 6 hasta la hilada 3 (adobes estabilizados con 5% de cemento) se encontraron adobes parcialmente estables y saturados (*Foto 6.13*).
- Las primeras 3 hiladas tenían adobes estabilizados parcialmente estables y con núcleos saturados (*Foto 6.14*).

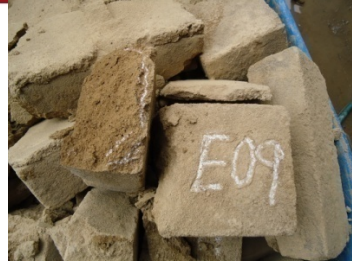
Foto 6.12. Hilada 09 ME núcleo con evidencia inicial de humedad.

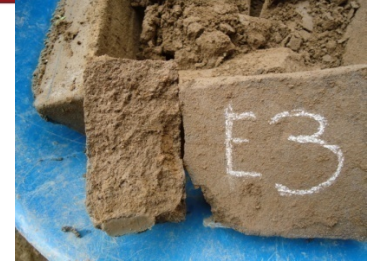
Foto 6.13. Hilada 03 ME. Núcleo parcialmente saturado.

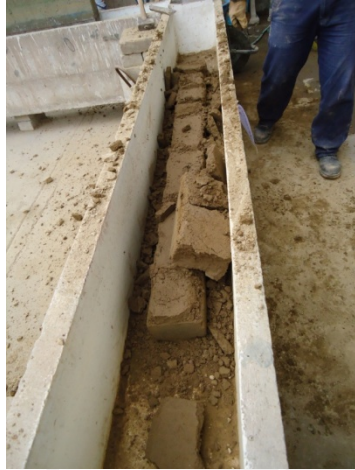
Foto 6.14. Base del Muro Estabilizado terminado el ensayo de inundación. A pesar de que se apreció desgaste en algunas juntas, los adobes estaban parcialmente estables y se podían extraer manualmente sin que se fracturen.

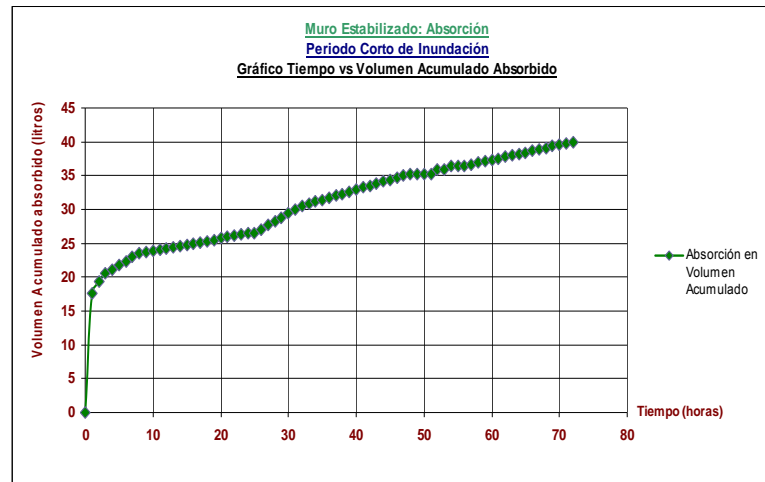
Gráfica 6.3. Volumen de agua Acumulada Absorbida durante el PCI para el Ensayo de Inundación en el Muro Estabilizado ME.

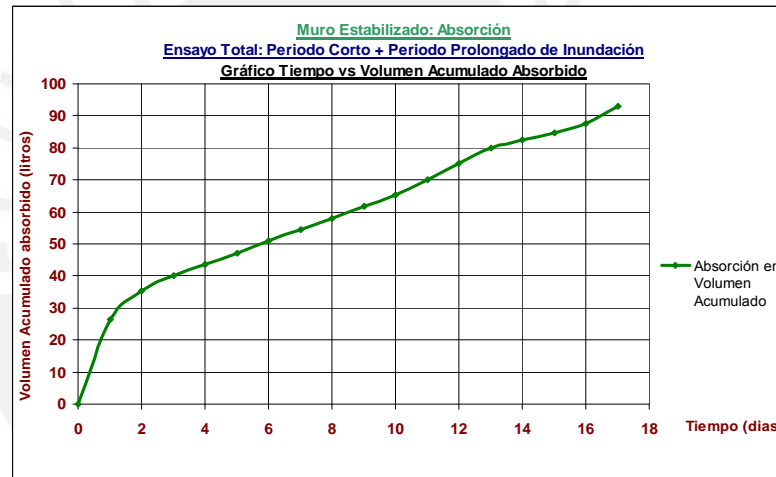
Gráfica 6.4. Volumen de agua Acumulada Absorbida durante el Ensayo Completo de Inundación del Muro Estabilizado ME.
