**MEJORAMIENTO DE LAS CONSTRUCCIONES DE  
ADOBE ANTE UNA EXPOSICIÓN PROLONGADA DE  
AGUA POR EFECTO DE INUNDACIONES**

Tesis para optar el Título de Ingeniero Civil, que presentan los  
bachilleres:

La presente tesis de investigación tiene como objetivo principal contribuir al diseño de viviendas de adobe con la capacidad de resistir el impacto erosivo de inundaciones que tienen una alta ocurrencia estacional en nuestro país. Con tal fin se elaboraron tres soluciones para mitigar la alta vulnerabilidad de los adobes convencionales ante la exposición al agua.

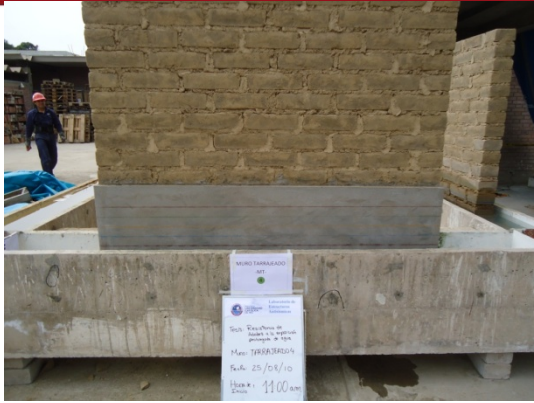
Foto 6.15. Inicio del Ensayo de Inundación en Muro Tarrajado MT, 11:30 am del 25/08/2010.

El ensayo se inició el 25/08/2010 a las 11:30 am (Foto 6.15) y concluyó el 11/09/2010, 17 días después con el muro en pie para luego ser demolido manualmente el día 13/09/2010.

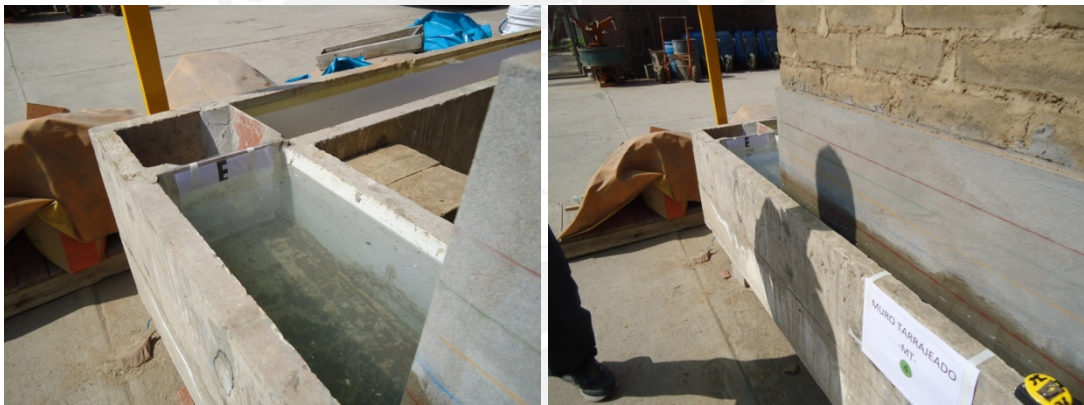
Foto 6.16. Ensayo de Inundación en Muro Tarrajado MT, se aprecia la claridad y transparencia del agua.

Durante las primeras horas de inundado, se observó que el muro no expulsó burbujas debido a que el tarrajeo impidió el flujo de entrada de agua al muro. Por otra parte, el agua empleada permaneció clara y transparente sin desperdicios que evidenciarían el deterioro del tarrajeo (Fotos 6.16).

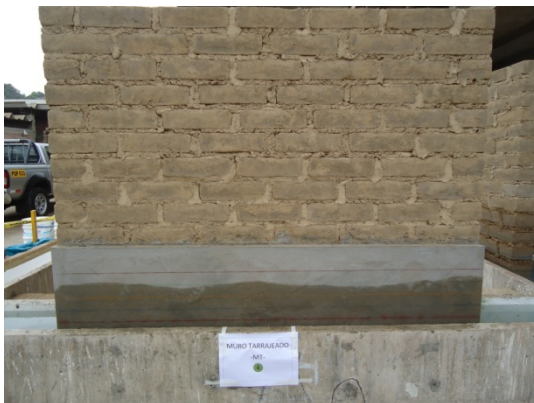
Foto 6.17. Día 3 del Ensayo de Inundación en Muro Tarrajado, se aprecia que por encima del nivel de agua, la capilaridad ha ascendido hasta 18 cm.

El muro se mantuvo en pie durante el Periodo Corto y Prolongado de Inundación por lo que se considera que resistió satisfactoriamente el ensayo de inundación simulada (Fotos 6.17 y 6.18).

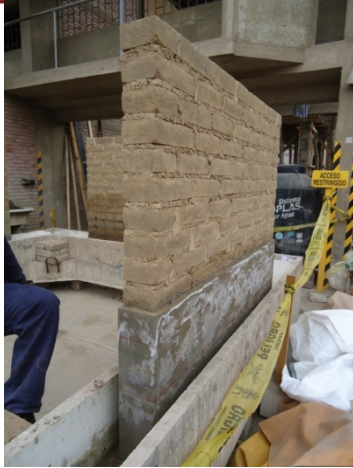
**Foto 6.18.** Día 16 del Ensayo de Inundación en Muro Tarrajado MT, se aprecia el muro en pie y con un ascenso por capilaridad por encima del nivel del tarrajeo, humedeciendo adobes convencionales.

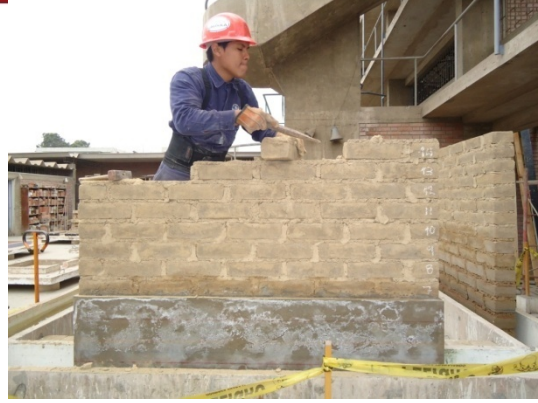
Foto 6.19. Fin del ensayo de Inundación para el Muro Tarrajeado MT, demolición manual.

Culminado el ensayo se procedió a desaguar el canal para la demolición del muro. Durante la demolición se fue avanzando desde la parte superior del muro picando las juntas y retirando las unidades manualmente se numeraron las hiladas de abajo hacia arriba (de las cuales las 6 primeras hiladas eran tarrajeadas). Cada 2 hiladas se tomó una muestra representativa para partirlas por la mitad y analizar su consistencia y nivel de saturación del núcleo (*Foto 6.19*). Se obtuvieron los siguientes resultados:

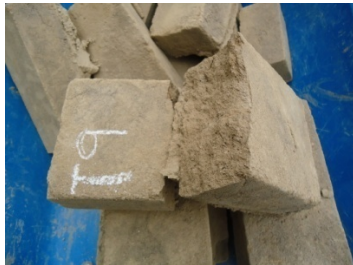
Foto 6.20. Hilada 09 MT. Núcleo estable sin presencia de humedad.

- Desde la hilada 16 hasta la hilada 8 se encontraron adobes convencionales muy estables y con núcleo seco (*Foto 6.20*).
- La hilada 7 tenía adobes convencionales muy estables pero con el núcleo parcialmente saturado (*Foto 6.21*).
- Desde la hilada 6 hasta la hilada 3 (zona tarrajada pero no inundada) los adobes convencionales se encontraron parcialmente estables y resistieron el manipuleo (*Foto 6.22*).
- Desde la hilada 3 hasta la primera hilada (zona inundada), a pesar de la rigidez aparente de la cubierta de tarrajeo, se encontraron adobes inconsistentes que se desmoronaban al manipuleo y que tenían la consistencia de un bloque de tierra compactada (*Foto 6.23*). Sin embargo, debido a la capa de tarrajeo, se consideró que el conjunto era parcialmente estable.

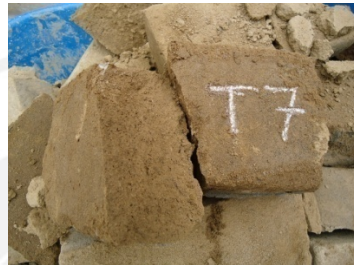
Foto 6.21. Hilada 07 MT. Núcleo parcialmente saturado.

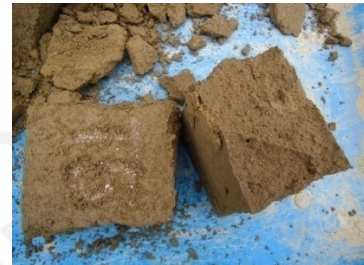
Foto 6.22. Hilada 05 MT. Núcleo con saturación total.

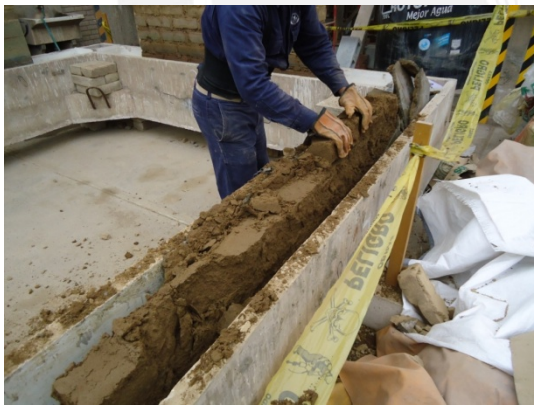
Foto 6.23. Base del Muro Tarrajeado MT terminado el ensayo de inundación. La malla fue removida.

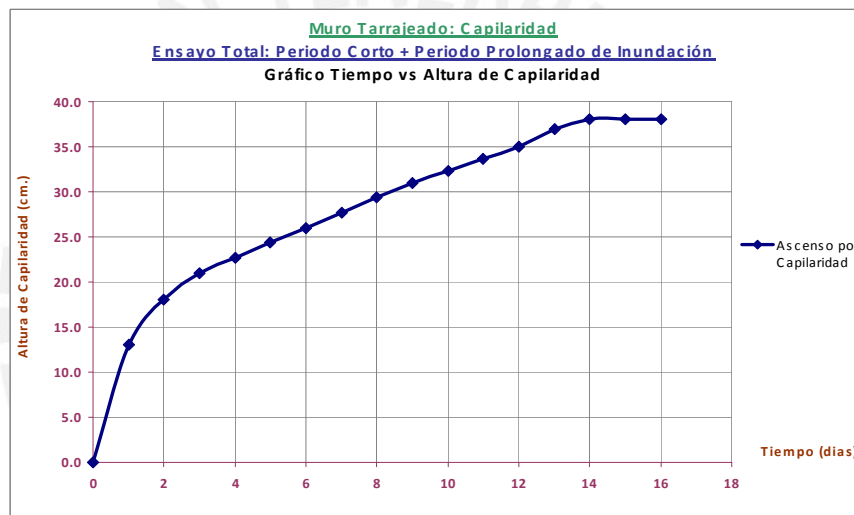
Gráfica 6.6. Capilaridad durante el Ensayo Completo para el Muro Tarrajeado MT.

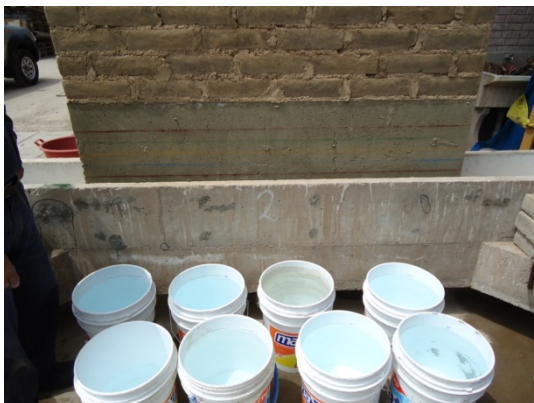
Foto 6.24. Preparación del Ensayo de Inundación en Muro con Sobrecimiento MC.

El ensayo se inició el 25/08/2010 a las 12:00 p.m (Foto 6.24) y concluyó con el muro en pie transcurridos 17 días el 11/09/2010, para luego el 13/09/2010 proceder a su demolición manual.

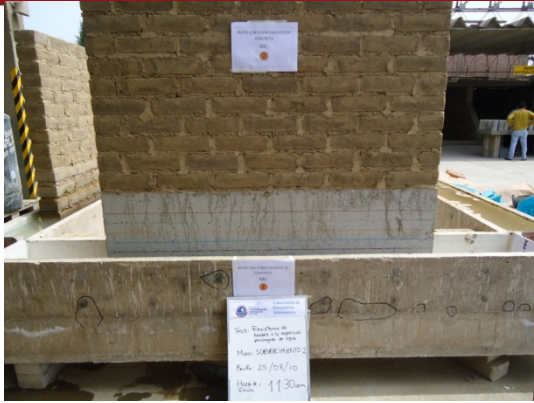
**Foto 6.25.** Inicio del Ensayo de Inundación en Muro con Sobrecimiento MC, 11:30 p.m. del 25/08/2010.

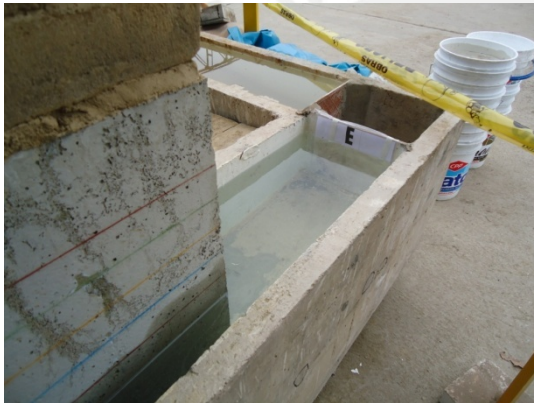
Durante los primeros minutos de la prueba no se apreciaron burbujas de aire, el sobrecimiento de concreto se notó menos permeable que los muros tarrajeados y estabilizados (*Foto 6.26*). Por otra parte, durante el ensayo no se notó desgaste alguno en la base de muro.

**Foto 6.26.** Ensayo de Inundación en Muro con Sobrecimiento MC.

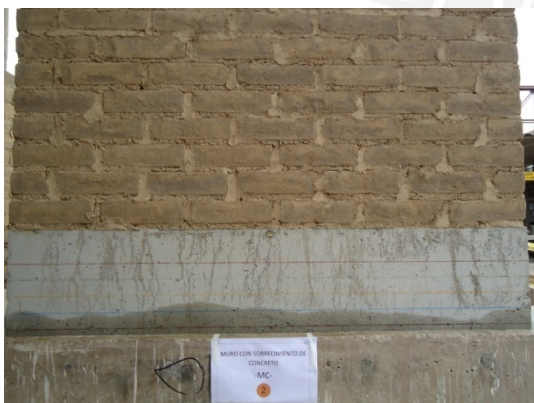
**Foto 6.27:** Día 3 del Ensayo de Inundación en Muro con Sobrecimiento MC, se aprecia un ascenso por capilaridad de unos 9 cm en el concreto.

El muro se mantuvo en pie durante el periodo corto y prolongado de inundación por lo que se considera que resistió satisfactoriamente el ensayo de inundación simulada (*Fotos 6.27 y 6.28*).

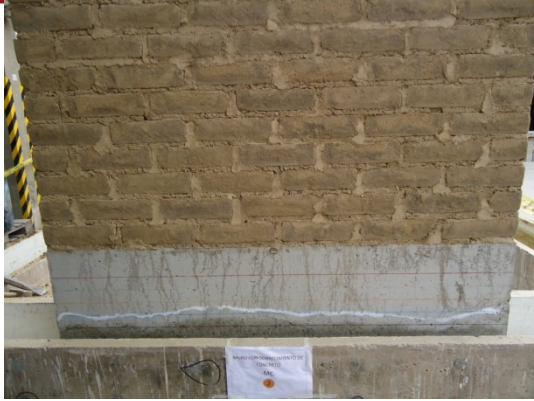
**Foto 6.28.** Día 16 del Ensayo de Inundación en Muro con Sobrecimiento MC, se aprecia que el ascenso de agua por capilaridad se detuvo en unos 9 cm.

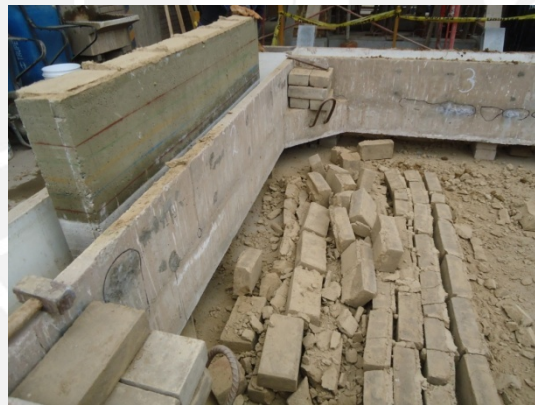
**Foto 6.29.** Fin del Ensayo de Inundación para el Muro con Sobrecimiento MC, volteo a mano del muro de adobe.

Culminado el ensayo se procedió a desaguar el canal para la demolición del muro. Dado que por la altura del sobrecimiento la capilaridad nunca llegó a afectar el muro, se procedió a volcar el muro completo puesto que se entiende que todos los adobes se mantuvieron secos y sin daño alguno (*Foto 6.29*).

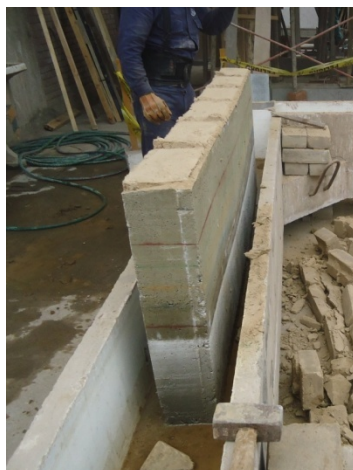
**Foto 6.30.** Base del Muro con Sobrecimiento MC. Se aprecia que además de la coloración blanca característica de las sales del agua, el sobrecimiento se encuentra rígido, estable y sin daños.

Al inspeccionar la base de concreto se verificó su rigidez, estabilidad y la no ocurrencia de daños en la estructura de concreto simple (*Foto 6.30*).

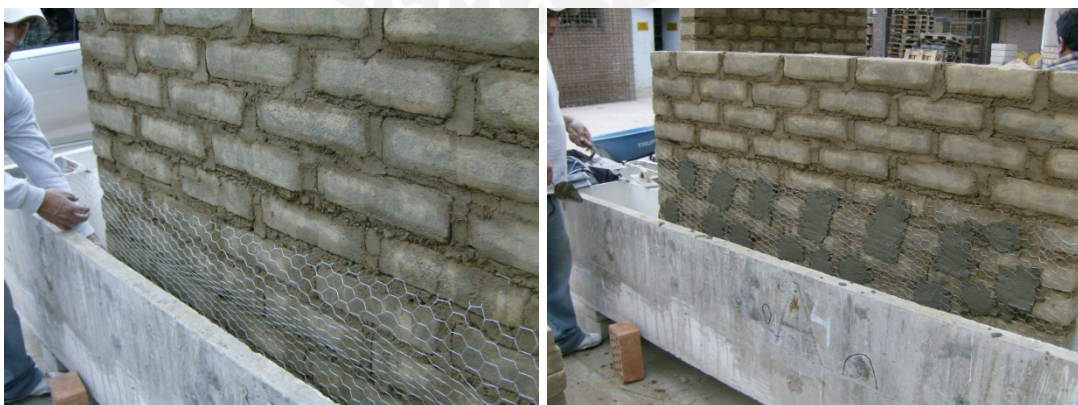
- Es absolutamente necesario anclar la malla de alambre e interconectarla con la malla de la cara opuesta, para que proporcionen confinamiento al adobe y atenúe la expansión del adobe al humedecerse. Esta malla está estipulada en la NTP E.0.80 acápite 6.4.2 y es usada como refuerzo exterior aplicado sobre la superficie del muro. Como se aprecia en la *Foto 8.1*, el procedimiento de tendido de malla de alambre consistió en su fijación al muro con clavos de 2", interconectar las mallas de ambas caras con alambre #8 embedido en las juntas verticales y posteriormente afianzarla con porciones localizadas de mortero simple previas a la aplicación de la capa de tarrajeo.

Foto 8.1. Colocación y fijación de la malla de alambre base para la aplicación de tarrajeo en el muro MT.

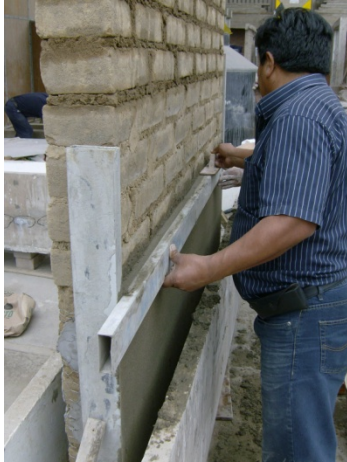
- La capa de tarrajeo debe poseer un espesor uniforme en toda la superficie aplicada, por lo cual se recomienda la utilización de reglas de aluminio para lograr la uniformidad en el tarrajeo. El espesor de 1.50 cm de la capa de tarrajeo demostró tener un resultado óptimo para la protección contra la agresión erosiva del agua, por lo cual es el espesor mínimo recomendado para esta solución, aunque podría reducirse si se emplease un tarrajeo de cemento pulido.

**Foto 8.2. Aparejo de reglas de aluminio para uniformizar el espesor del tarrajeo.**
