HERRAMIENTAS PARA LA CAPACITACIÓN EN REFORZAMIENTO CON MALLA
DE CUERDAS DE VIVIENDAS DE ADOBE AUTOCONSTRUIDAS EN ÁREAS
SÍSMICAS

Tesis para optar el Grado de **Magíster en Ingeniería Civil**, que presenta la Ingeniera:

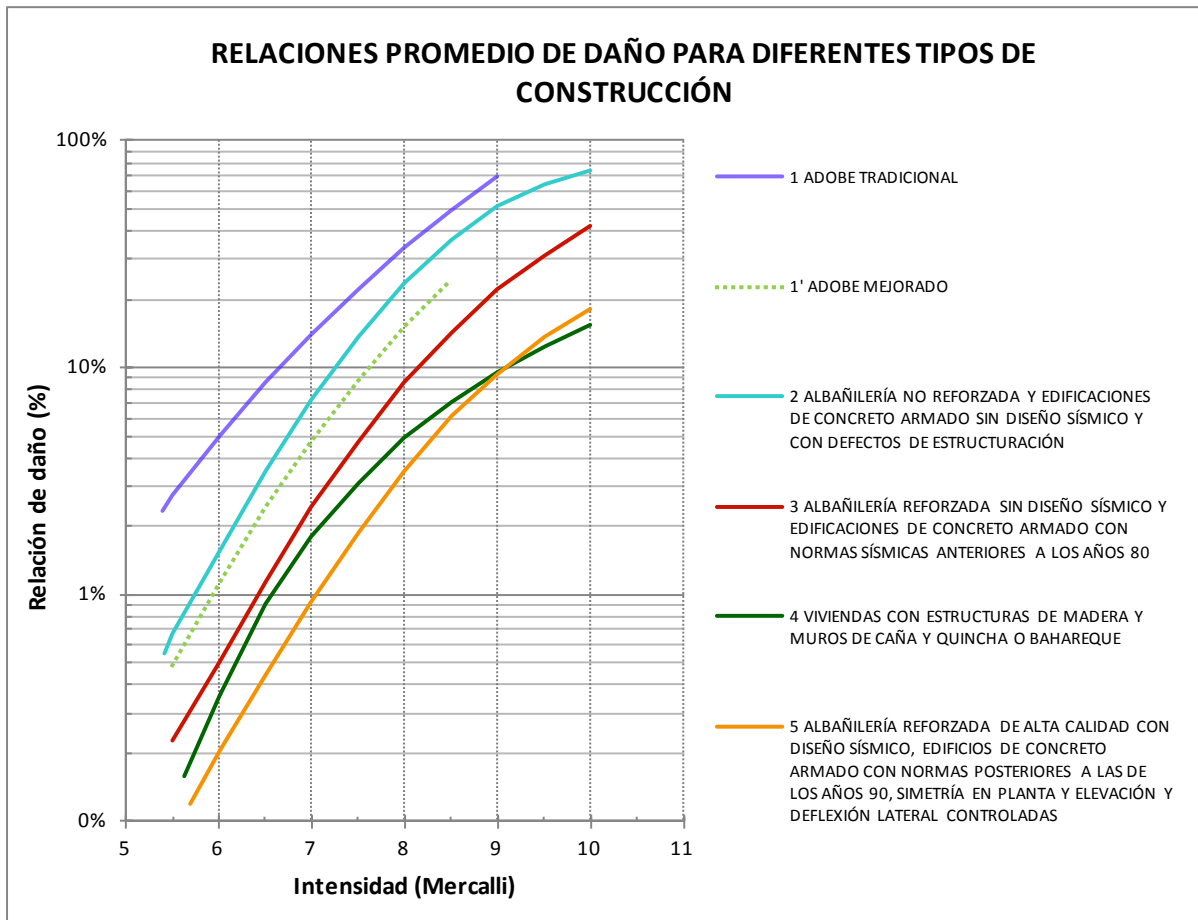
Figura 2.1. Relaciones de daños e intensidades sísmicas para construcciones con diferentes tipos de materiales (Sauter 2000).

La vulnerabilidad sísmica de una edificación puede deducirse de diferentes maneras. La mayoría de los estudios de vulnerabilidad se basan en datos obtenidos a partir de inventarios actualizados de diferentes tipos de edificaciones y del daño que éstas registran ante efectos sísmicos. Las curvas presentadas a continuación (Figura 2.1) corresponden a los resultados de inspecciones de daño sísmico realizadas después de terremotos ocurridos en países americanos en los últimos 35 años (Sauter 2000).

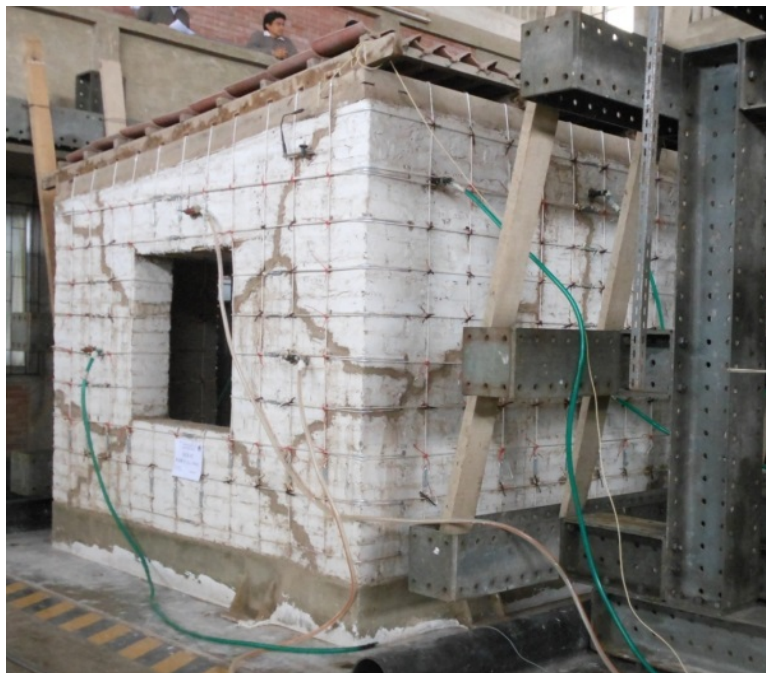
Figura 2.2. Modelo reparado con inyecciones de barro y reforzado con malla de cuerdas (Blondet et al. 2013).

En 2012 y 2013, Blondet et al. (2013) construyeron un modelo de adobe a escala natural que fue dañado mediante simulación sísmica y, posteriormente, reparado con inyecciones de barro y reforzado con una malla externa de cuerdas de nylon (Figura 2.2). El comportamiento estructural del modelo reparado durante una secuencia de simulaciones sísmicas unidireccionales de intensidad creciente se consideró muy bueno. La malla de refuerzo externa ayudó a mantener la integridad y estabilidad estructural, además previno el colapso parcial del módulo al mantener unidas las porciones de muro separadas durante el movimiento (Blondet et al. 2014).

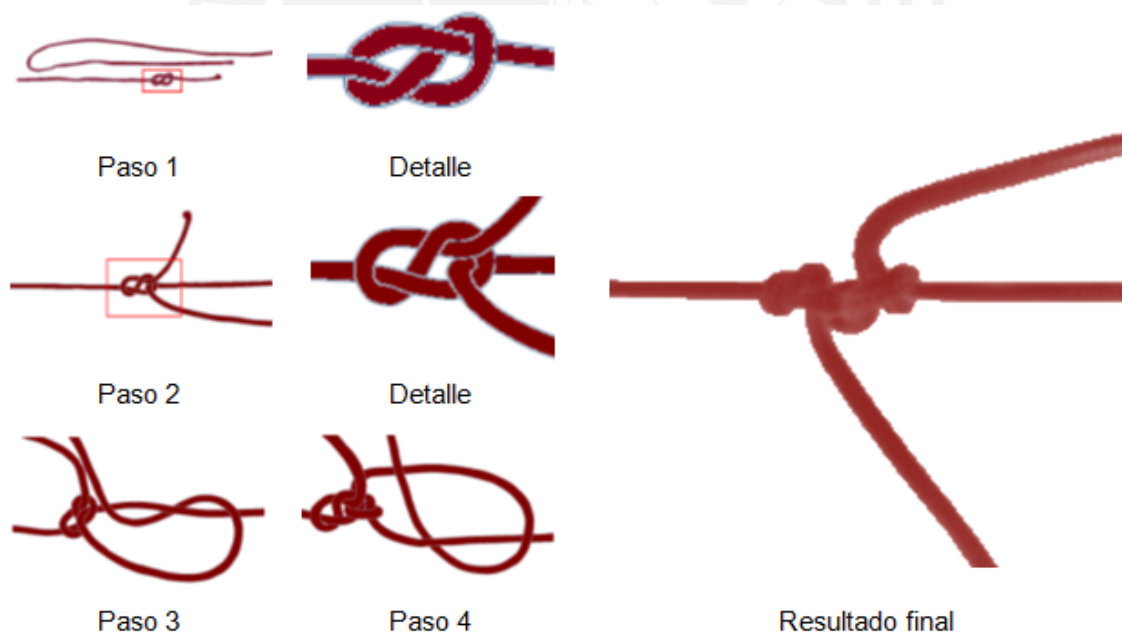
Figura 2.3. Proceso de amarre del nudo propuesto.

La malla de cuerdas tiene gran potencial para ser usada como material de refuerzo sísmico para viviendas autoconstruidas ya que es mucho más barata y accesible que los refuerzos previamente estudiados, como por ejemplo, la geomalla (Blondet et al. 2008). Adicionalmente, la construcción de una vivienda reforzada con la malla de cuerdas no necesita herramientas o maquinaria adicional por lo que es una tecnología accesible en áreas rurales. Sin embargo, debido a que los templadores utilizados en el proyecto son relativamente caros, se ha propuesto el uso de un nudo pequeño y fácil de implementar como una alternativa de bajo costo para tensar las cuerdas (Mattsson 2015). El nudo propuesto es una combinación de nudos básicos encontrados en manuales internacionales, por ejemplo MacLachlan (2009), y el proceso de amarre se considera simple: se empieza por amarrar un nudo ocho en el extremo de la cuerda, a través del cual se pasa su otro extremo, se jala hasta obtener la tensión deseada y se amarra dos veces con un nudo de medio enganche (Figura 2.3).

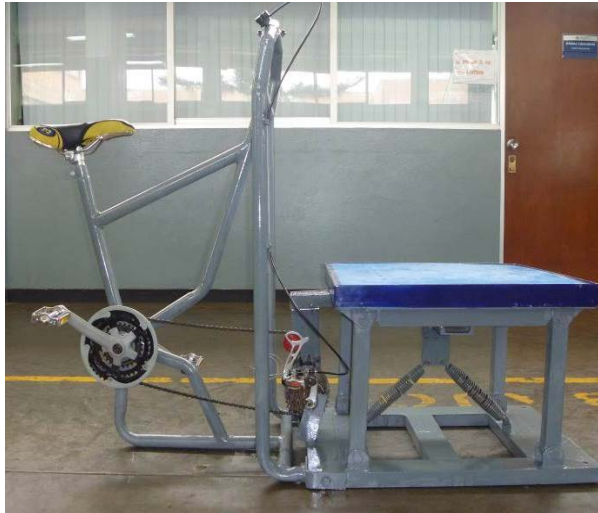
Figura 3.1. Especificaciones técnicas de la mesa vibratoria portátil desarrollada en la PUCP (Blondet y Rubiños, 2013).

Plataforma: 600 x 600 mm
Frecuencia de vibración: 1 – 3 Hertz
Desplazamiento horizontal: 50 mm
Desplazamiento vertical: 15 mm
Peso máximo del modelo: 80 kg
Energía: Generada por el hombre
Sistema mecánico: Similar a una bicicleta
Forma ergonómica
Fácil de dar mantenimiento
Fácil de usar y silenciosa

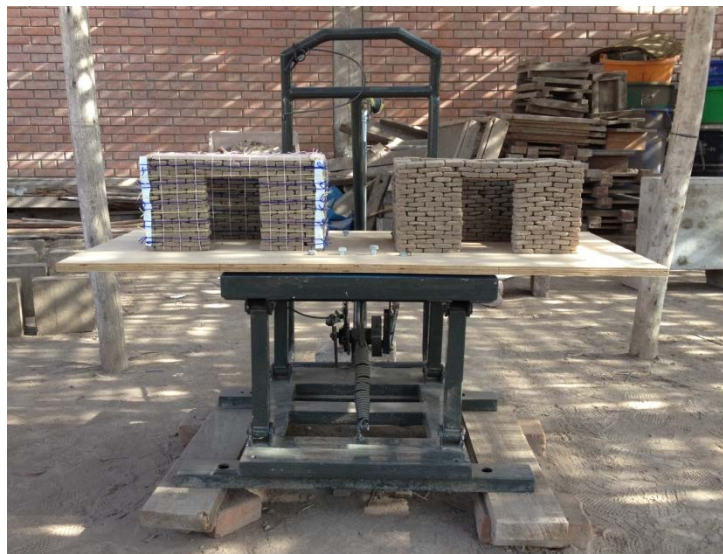
Figura 3.2. Plataforma ampliada de la mesa vibratoria portátil.

El impacto de una herramienta como la mesa vibratoria portátil es principalmente visual (UNCRD 2007). Si bien el diseño original permitía el ensayo de modelos a escala reducida reforzados y no reforzados, se pensó que el ensayo simultáneo de ambos modelos incrementaría el impacto visual de la demostración. Por ello, como parte de este trabajo de tesis, se amplió la plataforma de la mesa vibratoria portátil mediante la instalación de una plancha de madera removible de 1300 mm x 600 mm (Figura 3.2). La nueva plataforma se hizo removible para no restar transportabilidad a la herramienta.

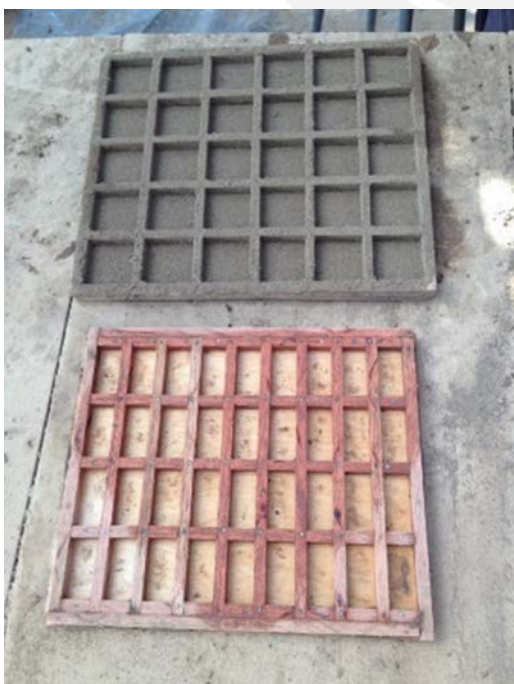
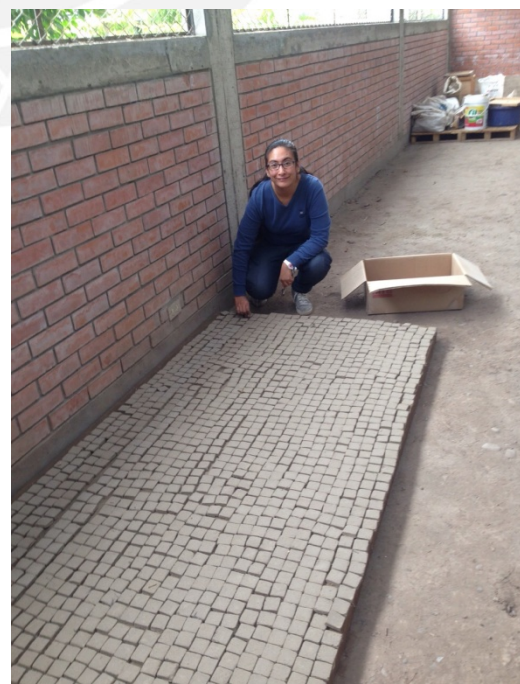
Figura 3.3. Elaboración de unidades de adobe a escala reducida.

Para obtener la forma y tamaño de las unidades se utilizó moldes de madera (Figura 3.3 izquierda), éstos se sumergieron en agua y fueron espolvoreados con arena para facilitar el desmolde. Las unidades se dejaron secar sobre una superficie limpia y seca (Figura 3.3 derecha), sin luz directa del sol, corrientes de aire o agua de lluvia. El tiempo de secado de las unidades fue de 3 días debido al tamaño reducido de las mismas.

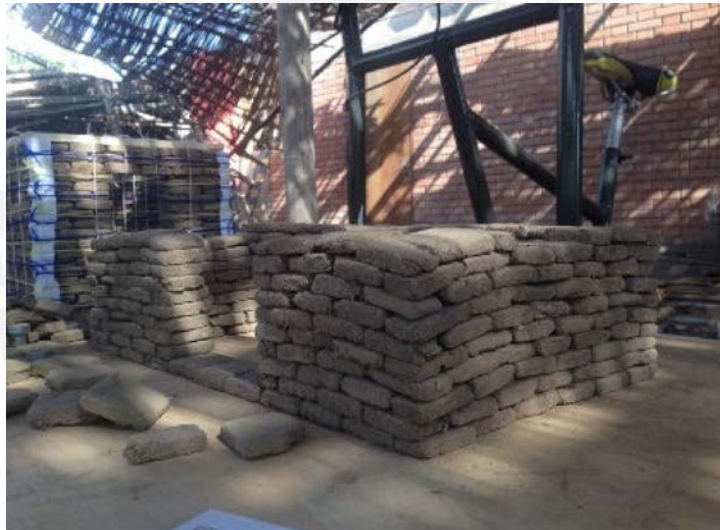
Figura 3.4. Unidades apiladas y traslapadas sin mortero de barro.

Los modelos a escala tienen una base de 400 mm x 240 mm y una altura de 210 mm con un peso aproximado de 13.5 kg. Durante el diseño, se procuró la representatividad de las viviendas rurales de la sierra peruana: La planta es de forma rectangular, con una puerta centrada en el muro longitudinal y dos ventanas centradas en los muros transversales. Sin embargo, las unidades fueron apiladas unas sobre otras sin mortero de barro (Figura 3.4) para disminuir el tiempo de armado del modelo y favorecer el impacto visual de la demostración, Durante el trabajo de campo posterior, se observó que la falta de mortero en el armado de los modelos no interfería en el impacto visual de la demostración.

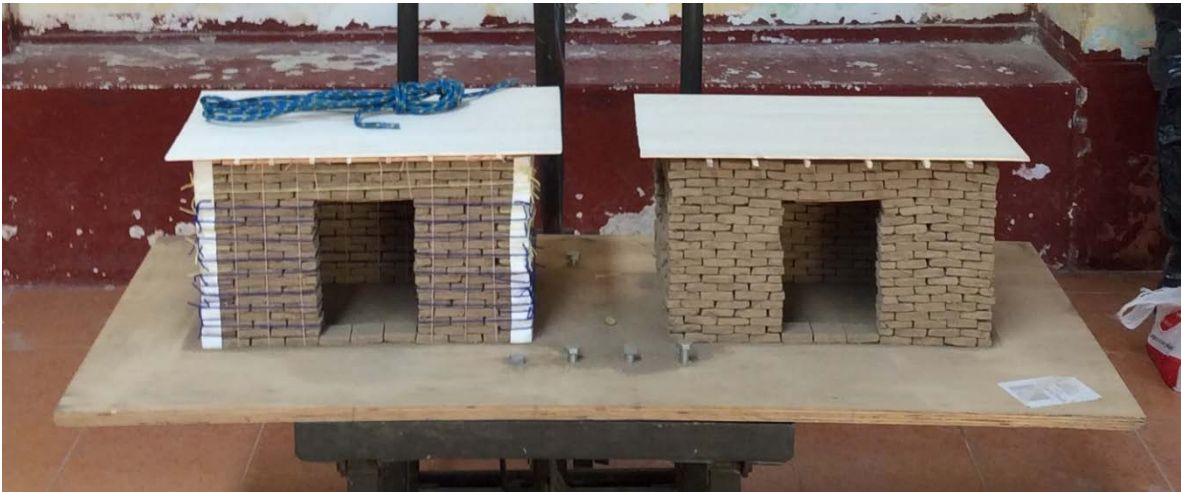
Figura 3.5. Modelos terminados listos para ensayo dinámico.

adobe a escala. En total, la construcción de ambos modelos toma alrededor de 8-10 horas entre dos personas.

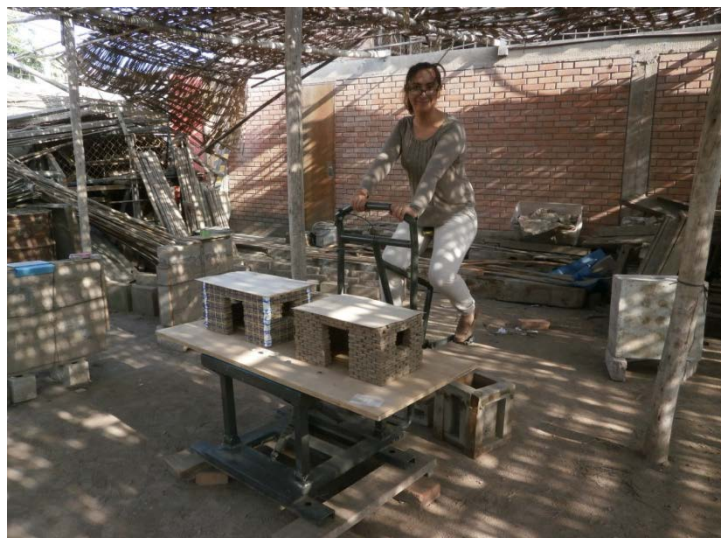
Figura 3.6. Ensayo dinámico con dos modelos de adobe a escala reducida.

Para probar el comportamiento de los modelos a escala de adobe, éstos fueron sometidos a ensayo dinámico en la mesa vibratoria portátil (Figuras 3.6 y 3.7). El ensayo se consideró exitoso, se ejemplificó de manera adecuada el comportamiento de las viviendas de adobe reforzadas y no reforzadas durante un sismo: Los muros del modelo no reforzado intentaron separarse durante el ensayo y el modelo colapsó casi inmediatamente empezando por las esquinas superiores; por otro lado, la viga collar del modelo reforzado y los hilos de lana previnieron el colapso del modelo reforzado a escala reducida al igual que la malla de cuerdas previene el colapso de las viviendas de adobe a escala natural.

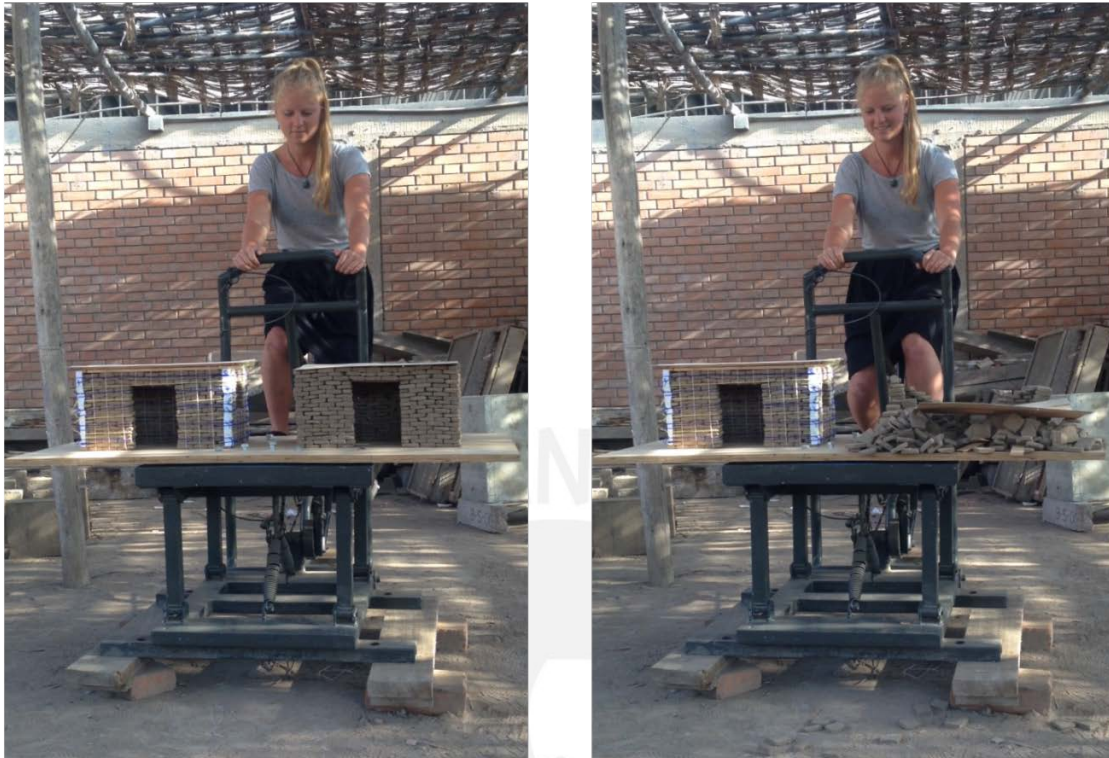
Figura 3.7. Diferencias de desempeño sísmico del modelo reforzado y no reforzado.

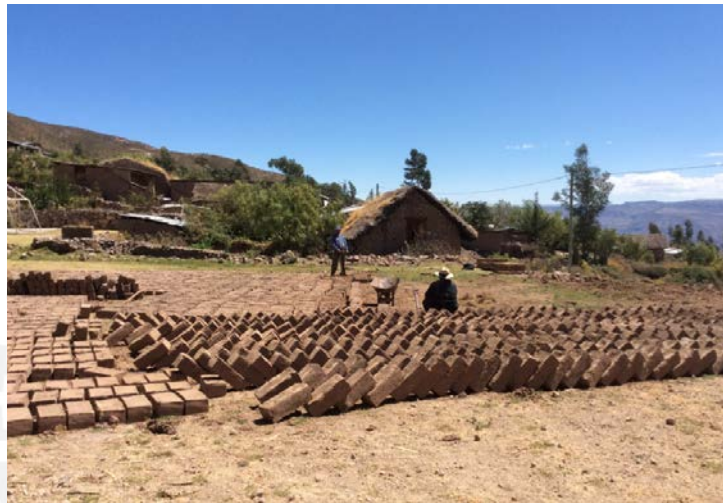
Figura 4.4. Secado de adobes a la intemperie.

Alrededor del 80% de las viviendas del distrito de Pullo están hechas de adobe (INEI 2007) y han sido construidas sin ninguna asesoría técnica a través del proceso andino tradicional con barro de la región. En el caso del distrito de Pullo, el barro es traído de una cantera localizada a la entrada del centro poblado y propiedad de la comunidad campesina. La tierra es mezclada con agua hasta formar un barro que “duerme” por un par de días, se añade paja cortada o ichú y se vuelve a mezclar; la mezcla se coloca en moldes de madera cuadrados o rectangulares que pueden ser de diverso tamaño; se desmolda el ladrillo de barro y se lo seca a la intemperie (Figura 4.4); más adelante se utiliza el mismo barro como mortero para unir los adobes y como recubrimiento de las paredes.

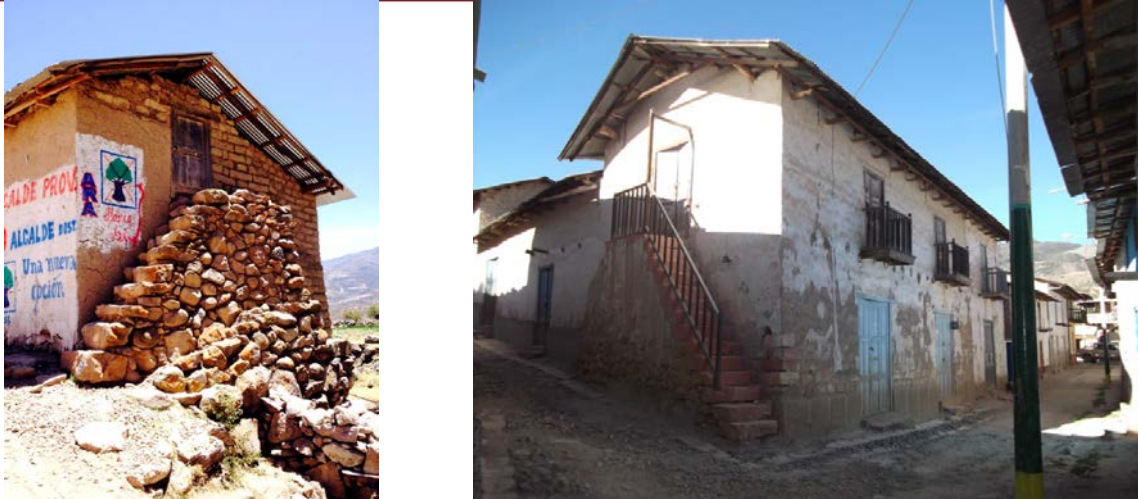
Figura 4.5. Viviendas típicas de adobe en el distrito de Pullo.

La mayoría de las viviendas del centro poblado de Pullo tienen más de 50 años de antigüedad y se caracterizan por tener de uno a dos pisos construidos en adobe. Los bloques utilizados para la construcción tienen dimensiones, en promedio, de 400x200x100 mm. Los cimientos de las viviendas están conformados, en su mayoría, por una pirca de barro y piedras. Los muros están construidos con un “amarre americano” que permite tener muros de 400 mm de espesor. Los techos están hechos de madera, con troncos que se apoyan directamente en los muros de adobe sin presencia de viga collar o elemento de amarre (Figura 4.5). La cobertura es de paja o calaminas y presenta caídas a “dos aguas” para evacuar el agua de lluvias. Por último, las viviendas presentan un enlucido (tarrajeo) de barro de 20-30 mm de espesor, con mucha paja.

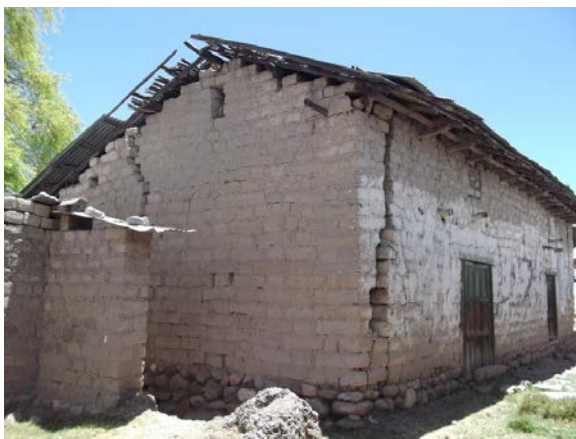
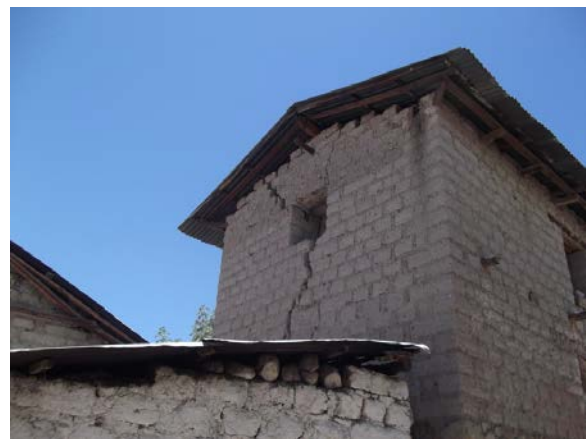
Figura 4.6. Agrietamiento vertical en encuentro de muros.

Cuando ocurre un movimiento sísmico en viviendas de techo liviano, la vibración de los muros perpendiculares entre sí genera una concentración de esfuerzos en la parte superior de las esquinas, generando una grieta vertical que se propaga hacia abajo (Figura 4.6).

Esta grieta vertical hace que el muro quede suelto y vibrando libremente, lo que posteriormente puede causar su colapso (Torrealva 2003).

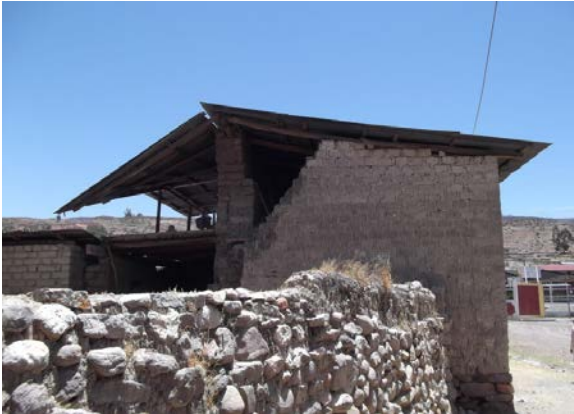
Figura 4.7. Agrietamiento diagonal siguiendo la línea de juntas de mortero.

Estas grietas son causadas por la acción de fuerzas cortantes y se presentan usualmente en las esquinas superiores o inferiores de las aberturas de puertas y ventanas extendiéndose en forma diagonal hacia la parte superior o inferior del muro respectivamente (Figura 4.7). Son debidas a la concentración de esfuerzos en las esquinas de las aberturas y a la incompatibilidad de las propiedades mecánicas del adobe y el material de los dinteles (Torrealva 2003).

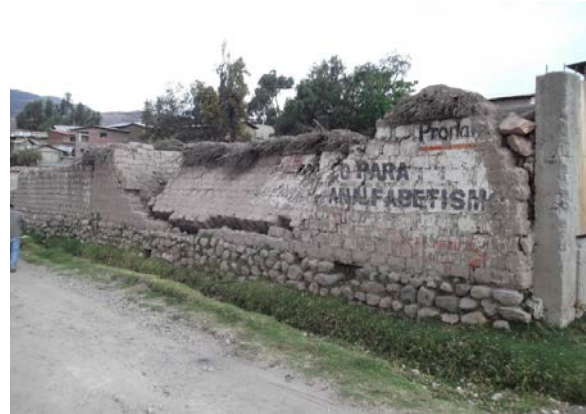
Figura 4.8. Colapso parcial de tímpano de adobe.

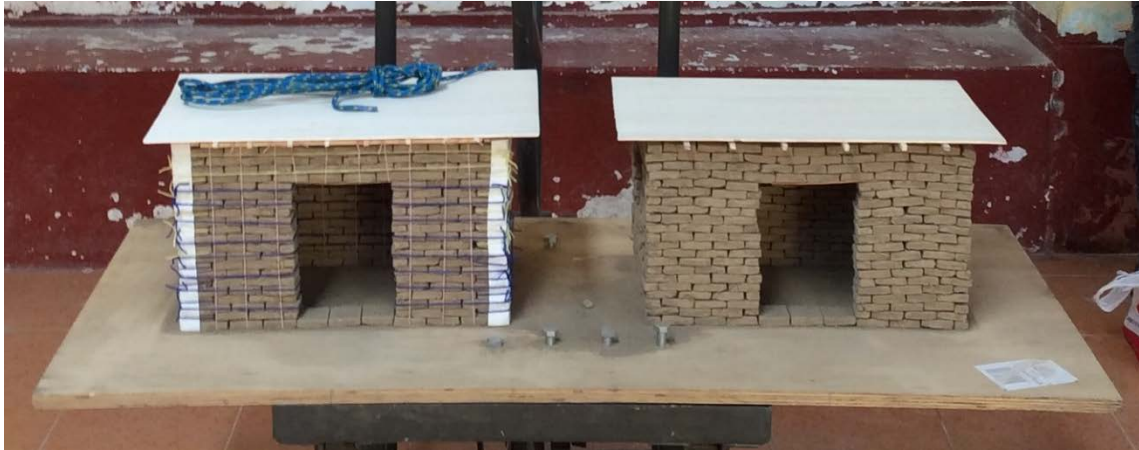
Figura 4.13. Modelos terminados listos para ensayo dinámico.

Más adelante, se invitó a todos los participantes a que vieran la demostración con la mesa vibratoria portátil. Previamente, **se enseñaron cuerdas de nylon compradas en una tienda local del centro poblado de Pullo** y se explicó brevemente su utilidad como refuerzo sísmico (Figura 4.12). Se resaltaron las diferencias entre los dos modelos de adobe a escala reducida: el primer modelo estaba reforzado con hilos de nylon (representando la malla de cuerdas) y el segundo modelo no estaba reforzado (representando la construcción tradicional). Si bien ambos modelos tenían las mismas dimensiones y poseían dinteles en las puertas y ventanas; el modelo reforzado tenía, además, una viga collar que amarra todos los muros y mallas de hilos de nylon cubriendo ambas caras de todas las paredes (figura 4.13).

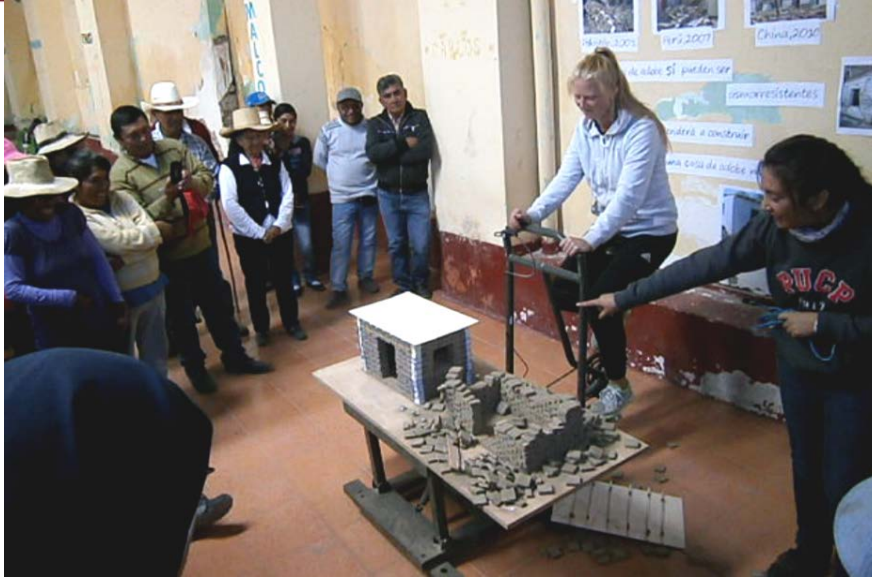
Figura 4.14. Demostración con la mesa vibratoria portátil.

Esta demostración ejemplificó, de manera sencilla, el comportamiento que las viviendas de adobe reforzadas y no reforzadas tienen durante un sismo (Figura 4.14). A medida que la simulación se llevaba a cabo, se hizo énfasis en las diferencias de comportamiento de ambos modelos: Por un lado, el modelo a escala no reforzado colapsó después de unos segundos de movimiento leve, de manera similar a las viviendas de adobe, que construidas de manera tradicional (no reforzadas), colapsan durante un sismo. Por el contrario, el modelo a escala reforzado mantuvo su integridad y los hilos de refuerzo previnieron el colapso del modelo de manera similar a las cuerdas de nylon en el modelo ensayado en el Laboratorio de Estructuras de la PUCP (Blondet et al. 2013).

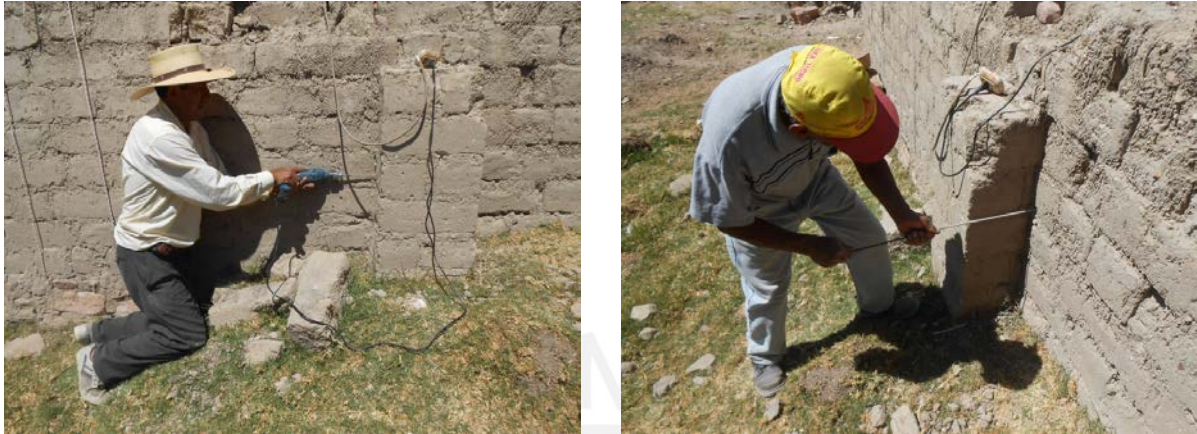
Figura 4.22. Perforación de agujeros con taladro (izquierda) y con cincel y comba (derecha).

corresponde al espaciamiento horizontal y vertical de 25 cm utilizado durante el ensayo de simulación sísmica realizado en el Laboratorio de Estructuras de la PUCP (Blondet et al. 2013).

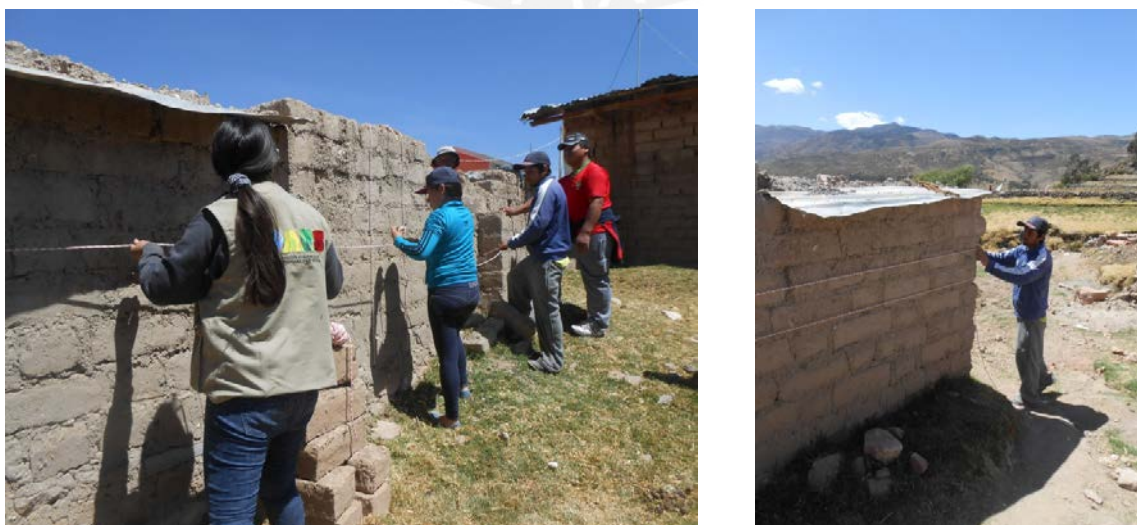
Figura 4.23. Colocación de cuerdas horizontales.

Los participantes de la sesión tomaron turnos para practicar la colocación de cuerdas horizontales y verticales siguiendo las indicaciones del equipo de trabajo (Figuras 4.23 y 4.24). Esta colocación les permitió observar nuevamente la ubicación de los agujeros y visualizar la posición final de las cuerdas. Se hizo un énfasis muy especial en realizar los agujeros por el mortero de barro y, al mismo tiempo, no pasar las cuerdas entre las juntas horizontales (en las esquinas) o verticales (parte superior e inferior del muro) para evitar “cortar” el mortero de barro. Se respondieron todas las preguntas de los participantes y se observó, una vez más, la familiaridad de los pobladores con las cuerdas de nylon, las cuales utilizan en sus actividades diarias de ganadería.

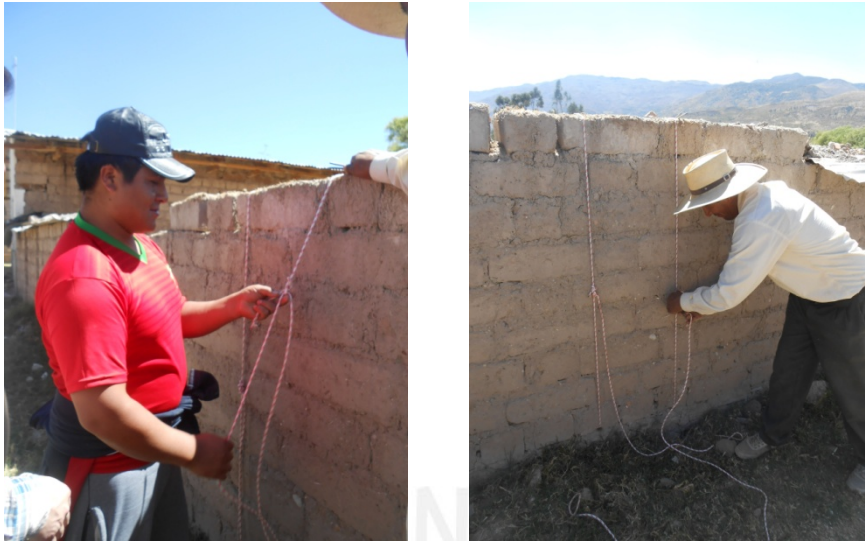
Figura 4.24. Colocación de cuerdas verticales.

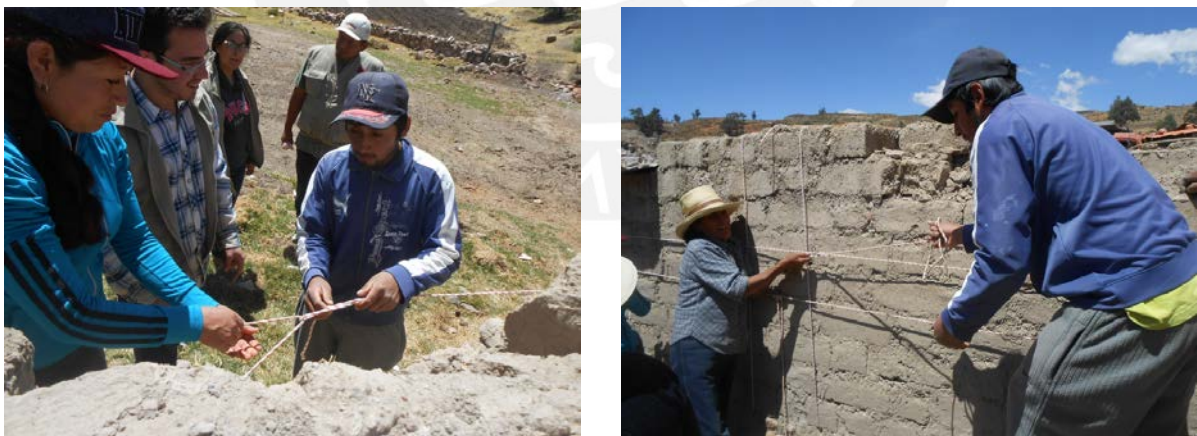
Figura 4.25. Tensado de cuerdas y amarre de nudo por parte de grupo con equidad de género y edad.

Seguidamente, los participantes de la sesión tomaron turnos para practicar en grupos el tensado de las cuerdas y el amarre de los nudos (Figura 4.25), siempre bajo las indicaciones del equipo de trabajo. Los pobladores no mostraron dificultad o confusión en las instrucciones y pudieron replicar los nudos sin ayuda. En todo momento, se procuró la participación de mujeres y de adultos mayores para desalentar la falsa creencia de “la construcción es sólo los hombres” y, al mismo tiempo, promover la igualdad de género y edad.
