## ANEXO 5 RECOMENDACIONES PARA LA MEJORA DEL ESPACIO PÚBLICO DE LA CUADRA 6 DE LA AV. JAVIER PRADO

PLANO: RECOMENDACIONES DE MEJORA DEL ESPACIO PÚBLICO	
TEMA DE TESIS: CRITERIOS PARA EL ESTUDIO Y DISEÑO UNIVERSAL DEL ESPACIO PÚBLICO: EL CASO DE LAS CALLES EN LIMA	
PONTIFICIA UNIVERSIDAD CATÓLICA DEL PERÚ	
ALUMNA: JESSICA IRIS HUAYLINS CARDENAS	PLANO N°: ANEXO 5
DIA DE VISITA A CAMPO: JUEVES 13 DE NOVIEMBRE 2014 HORA DE VISITA A CAMPO: DE 8:00 - 9:00 AM	DEBIDO: J. I. H. C. FECHA: ABRIL 2015

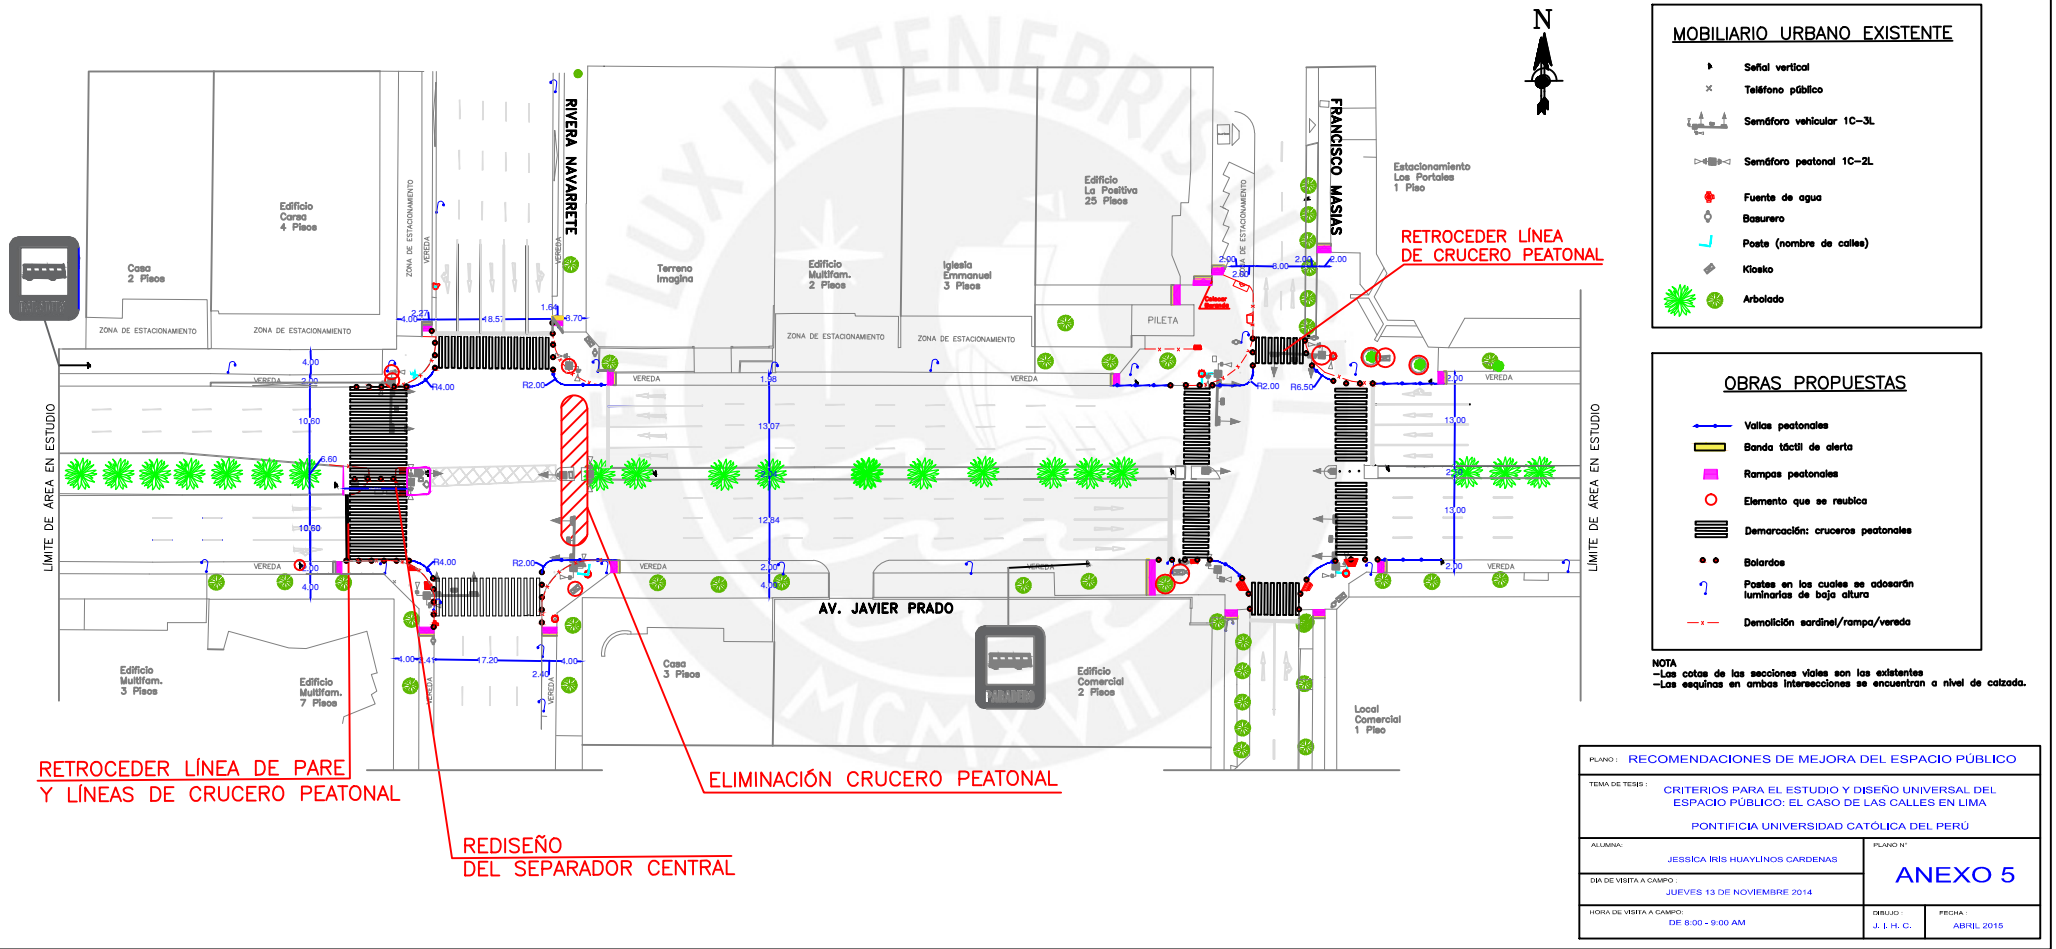
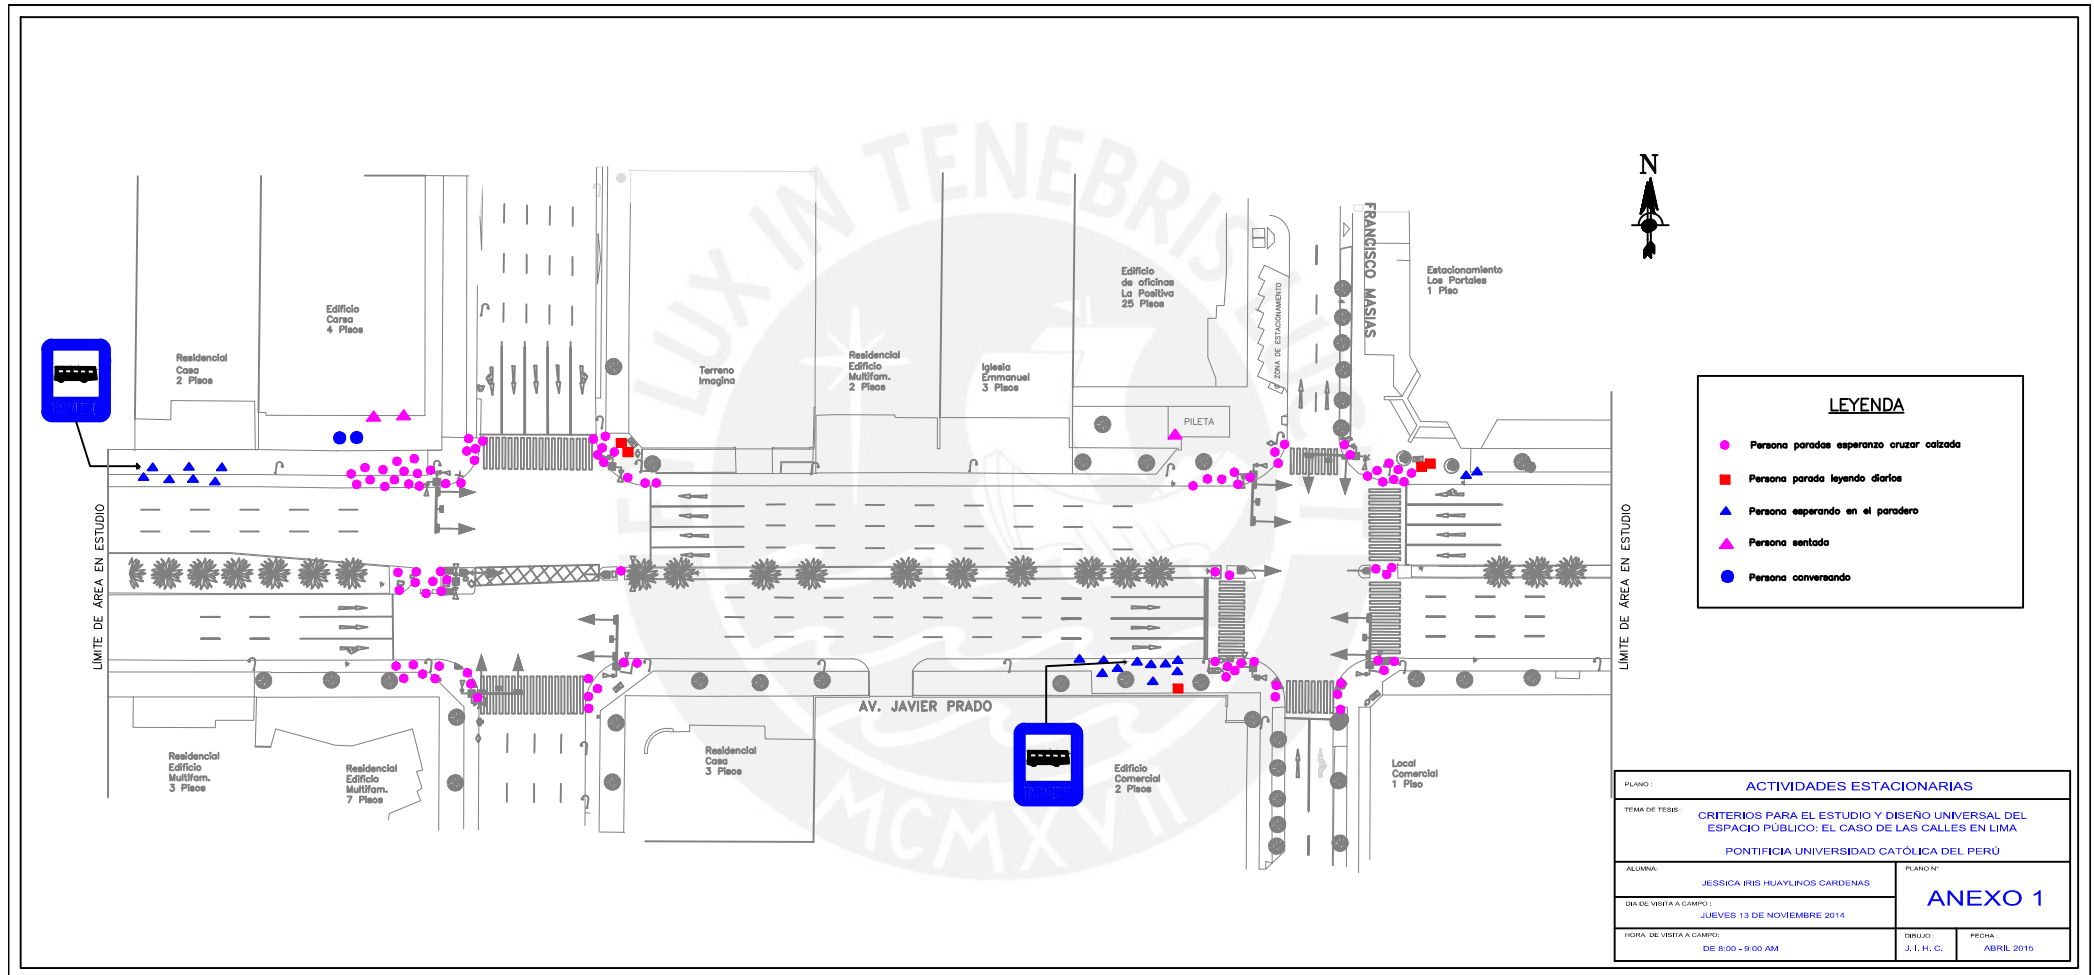
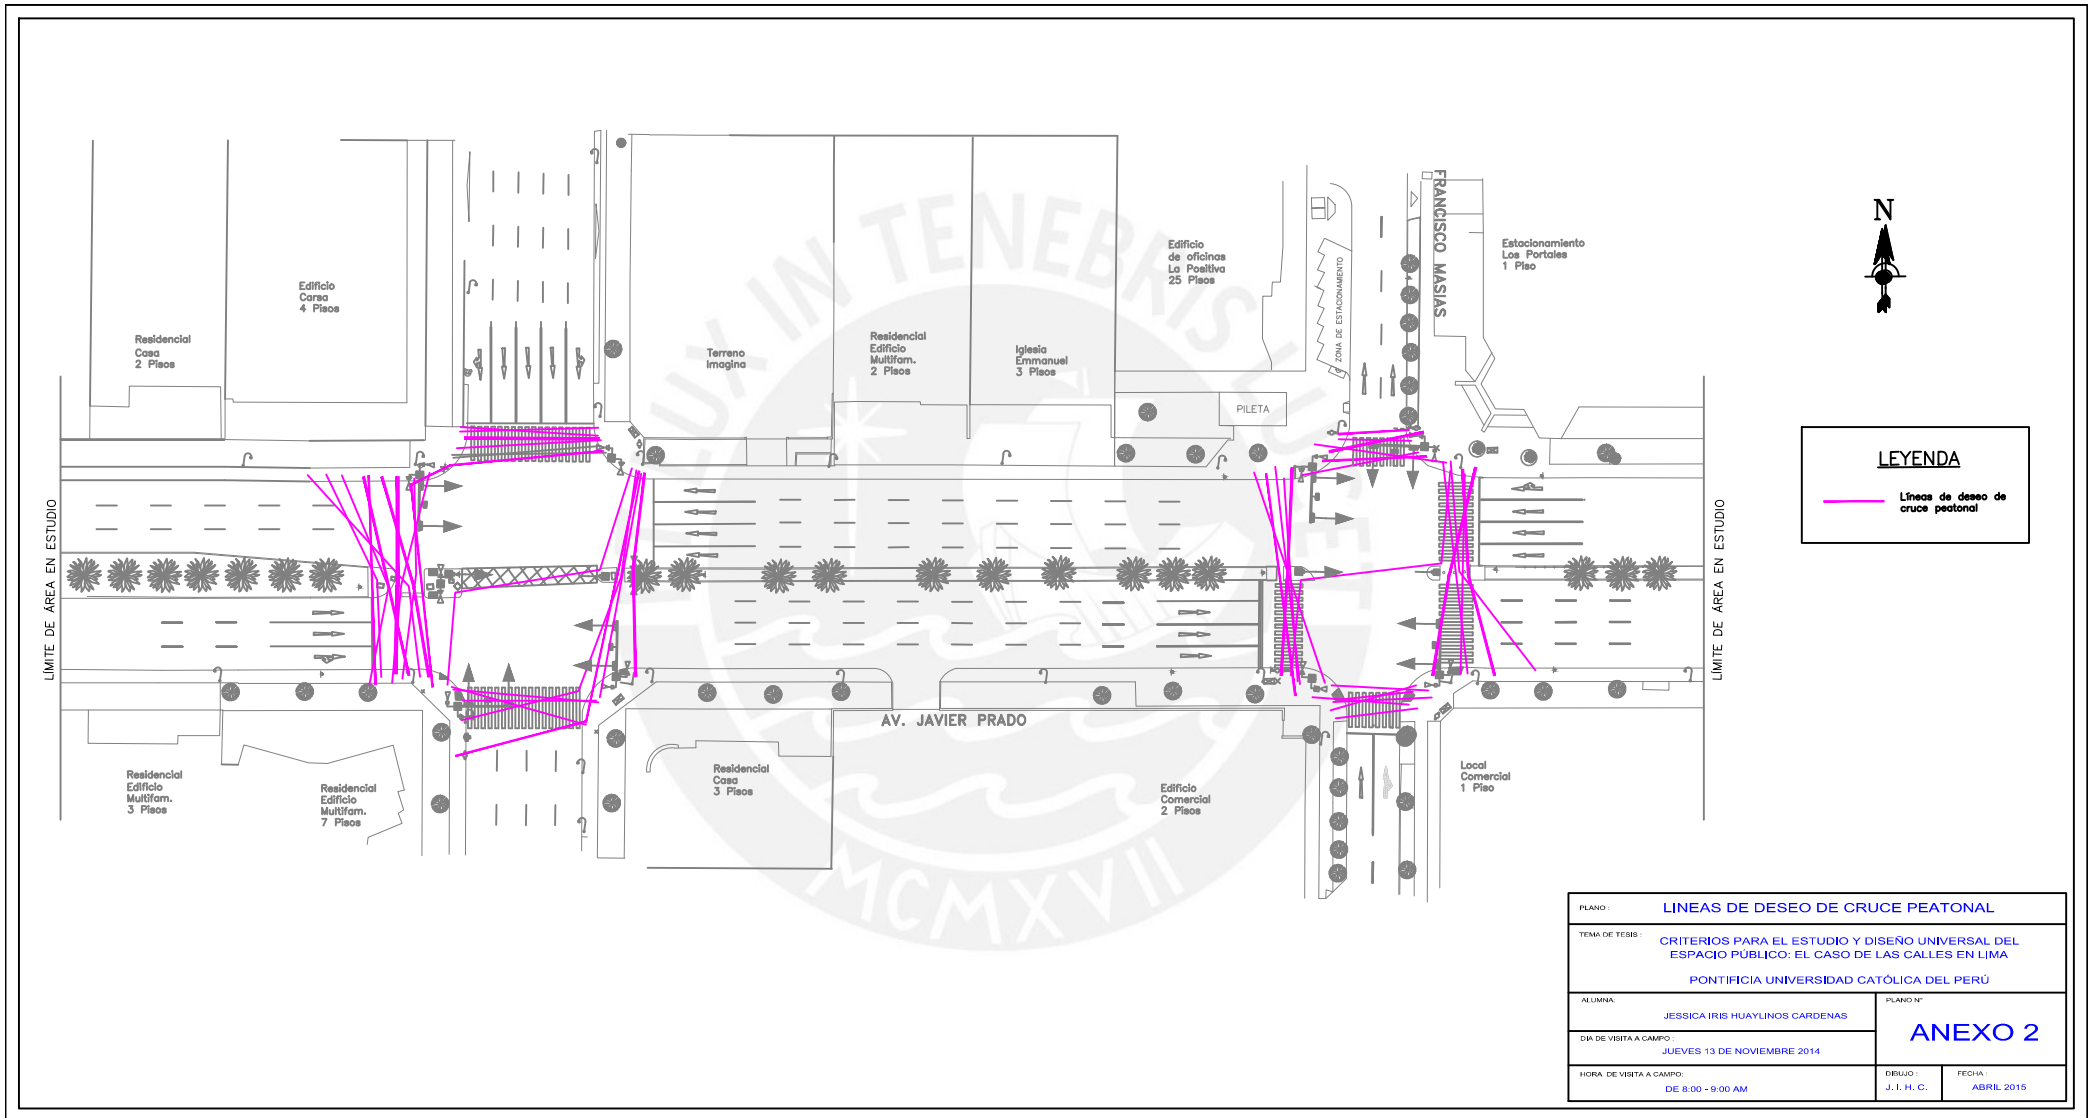
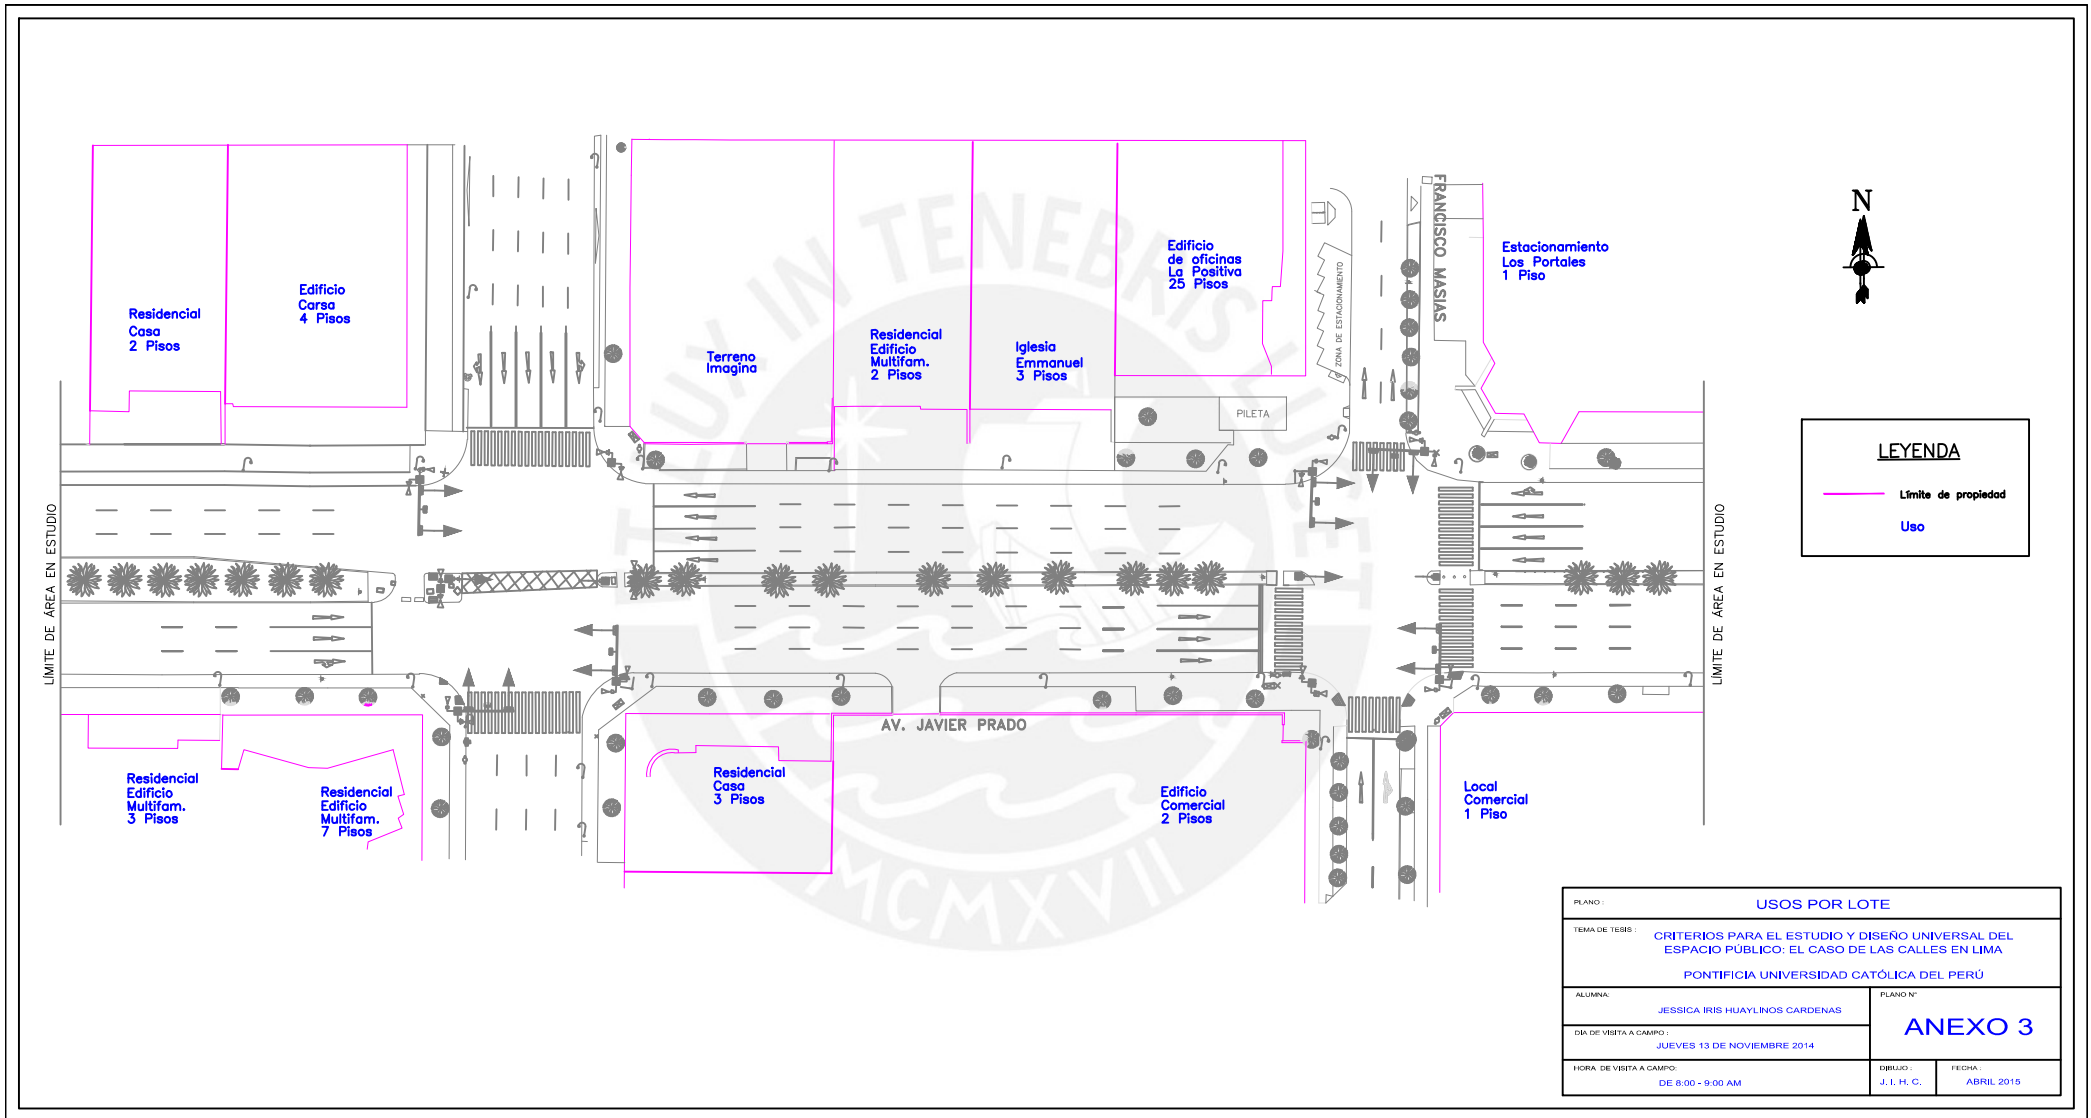
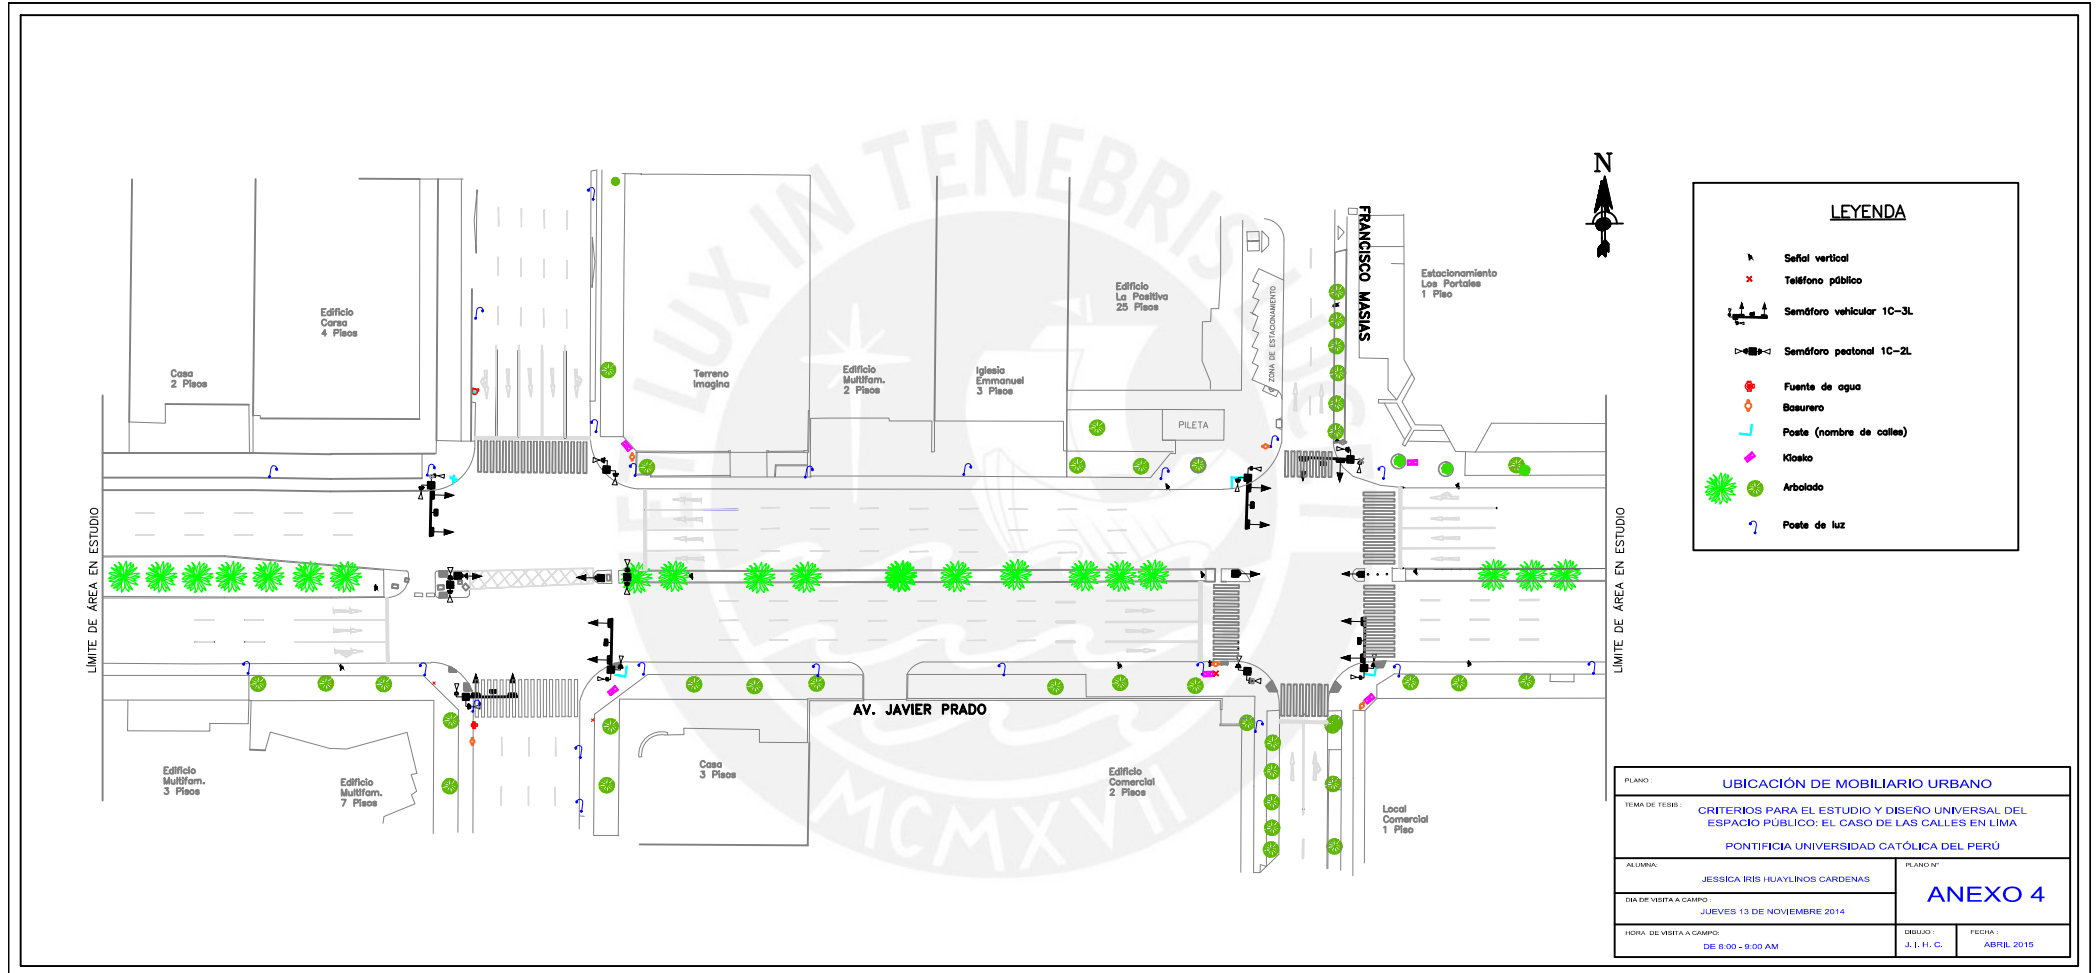
**OBRAS PROPUESTAS**

- Vallas peatonales
- Banda táctil de alerta
- Rampas peatonales
- Elemento que se reubica
- ▬ Demarcación: cruces peatonales
- Bolaros
- ℓ Postes en los cuales se adosarán luminarias de baja altura
- Demolición: bordillo/rampa/vereda
