INSPECCIONES DE SEGURIDAD VIAL

ANEXOS

A. Primer Caso Práctico

- Lista de Chequeo: Intersección Av. Los Frutales y Av. Separadora Industrial

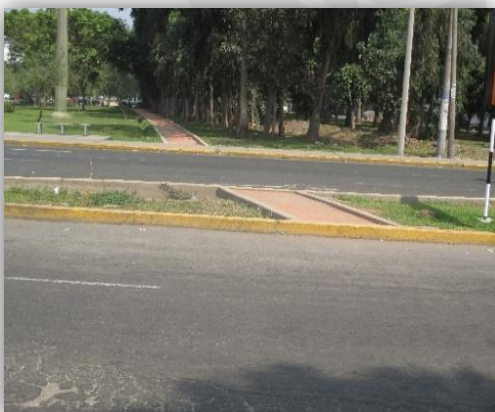
Foto 11: Camino peatonal induce a la gente a cruzar a mitad de cuadra.

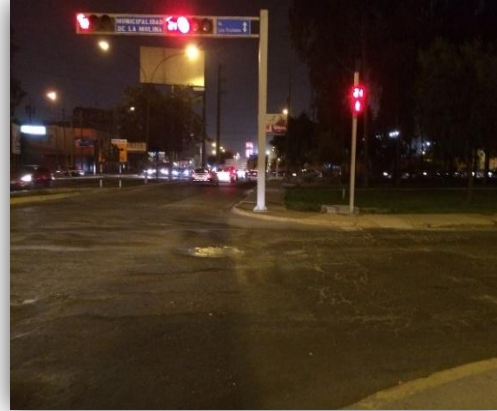
Foto 26: *Configuraciones diferentes de semáforos en Ate y La Molina.*

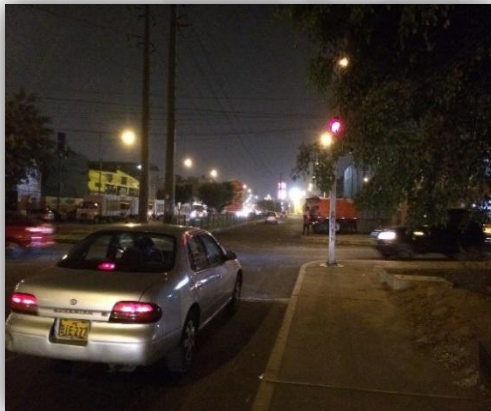
Foto 29: *Semáforo oculto por vegetación -Ate.*

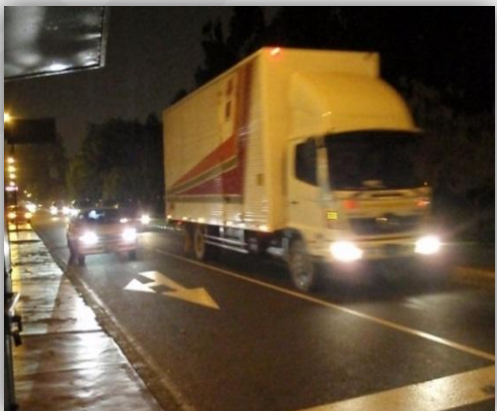
Foto 30: *Transporte de carga pesado circulando por la vía.*

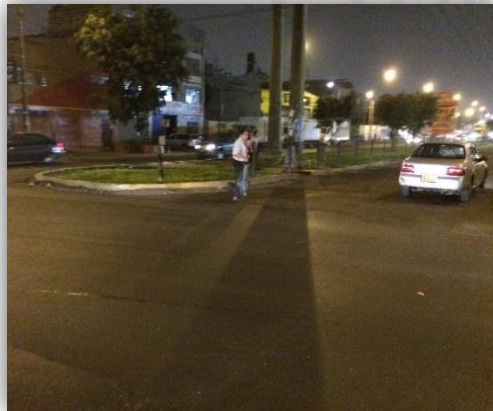
Foto 33: *Peatones cruzan calzada en zonas sin señalización ni cruceros peatonales.*

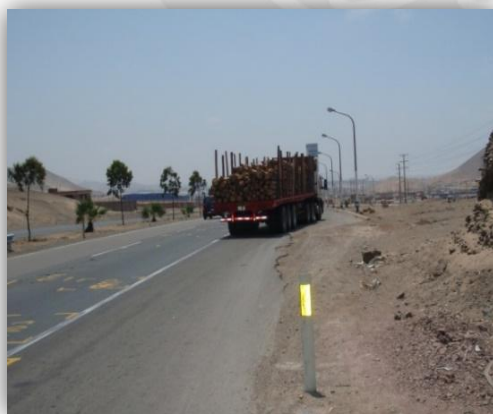
Foto 41: Camión de carga estacionándose en entrada de grifo.

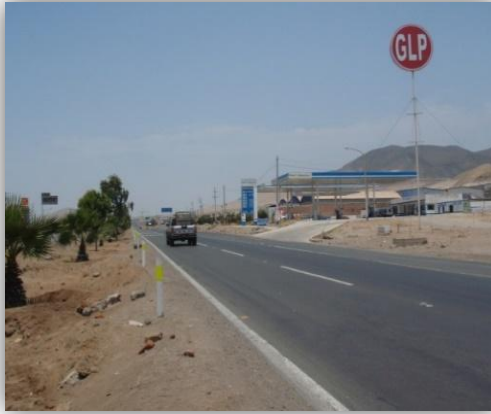
Foto 49: Acceso directo al grifo de GLP.

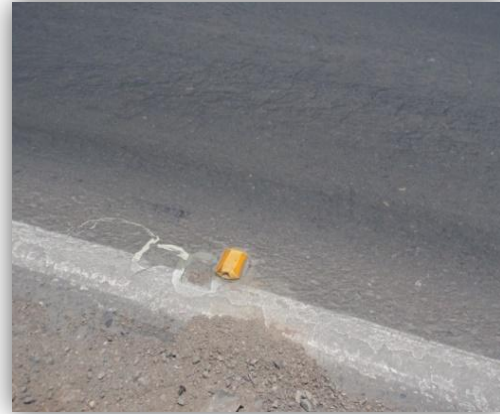
Foto 50: Tachas desgastadas y fuera de su lugar original.

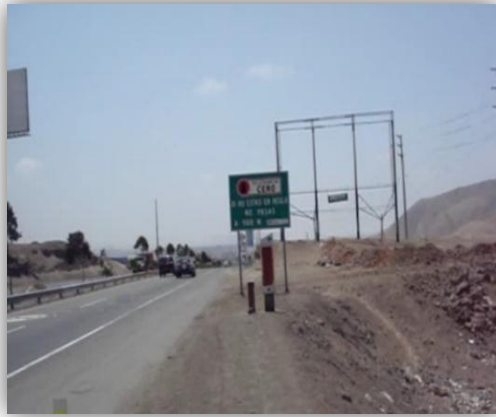
Foto 55: Elementos rígidos cerca de la calzada.

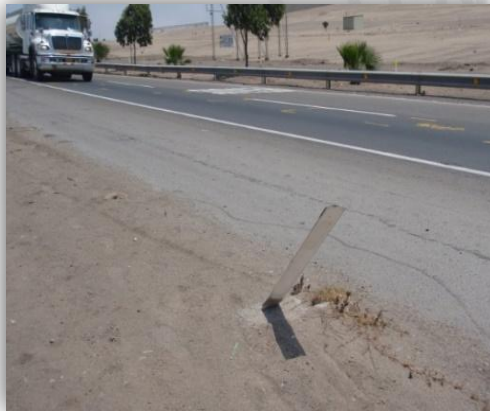
Foto 57: Delineador en malas condiciones.

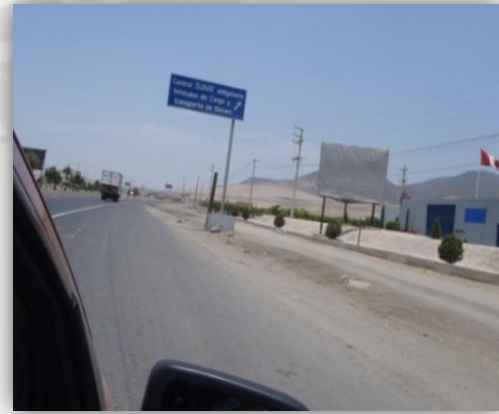
Foto 60: Elementos rígidos de soporte.

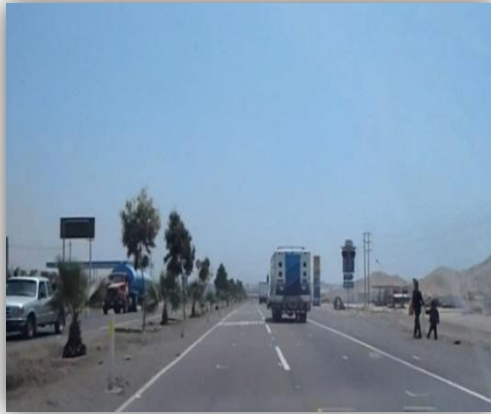
Foto 67: Peatones cruzando la calle sin usar el puente peatonal.

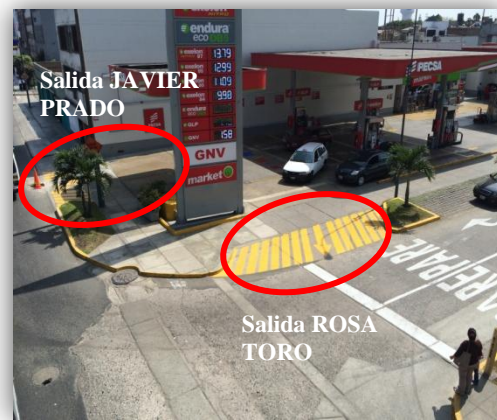
Foto 78: Esquina de la Estación de Servicio PECSA.

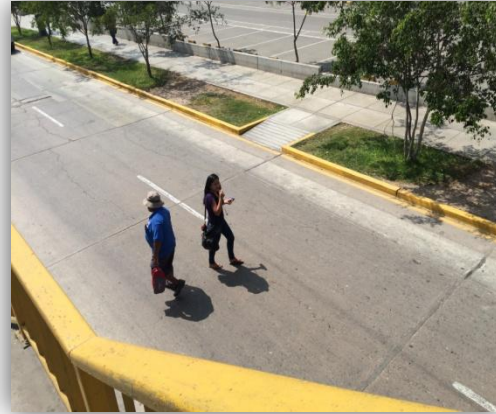
Foto 84: Peatones circulando por la calzada.

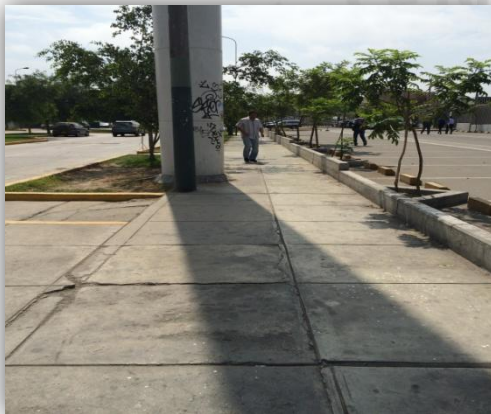
Foto 85: Soporte de publicidad evita la circulación fluida de dos peatones juntos.

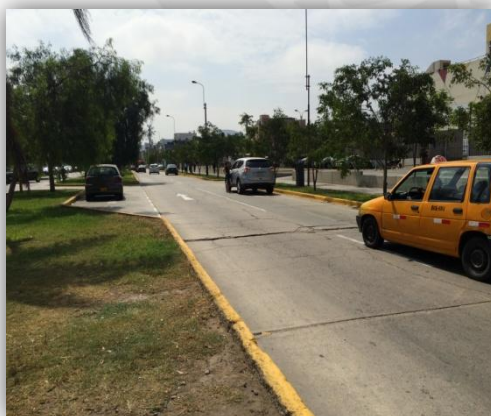
Foto 93: Carril exclusivo para giro en "U" en la Av. De La Rosa Toro. Vehículos estacionados en calzada.

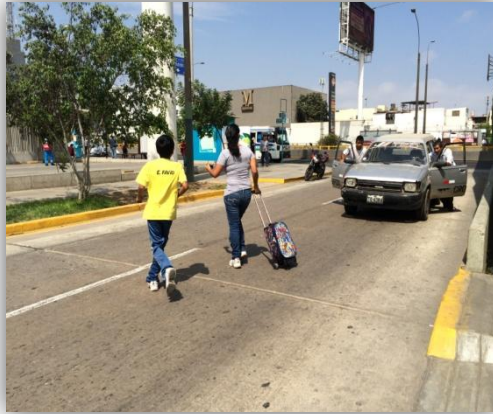
Foto 95: Peatón niño circulando por la calzada.

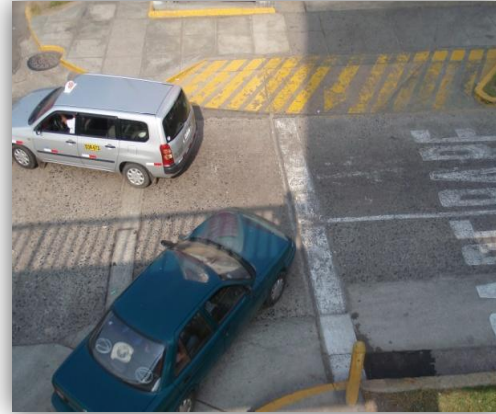
Foto 96: Vehículo que circula en la Av. Javier Prado ingresa al grifo por la “Salida Rosa Toro”.

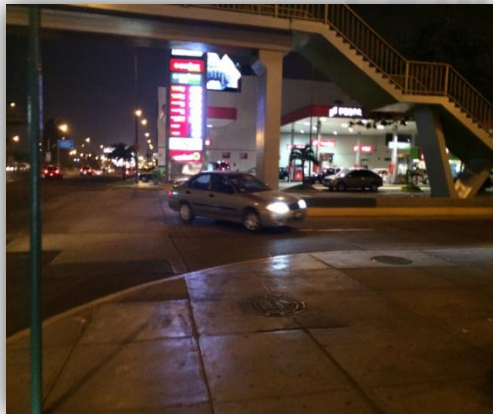
Foto 103: Vehículo sale del grifo y circula en sentido contrario a la Av. Javier Prado.

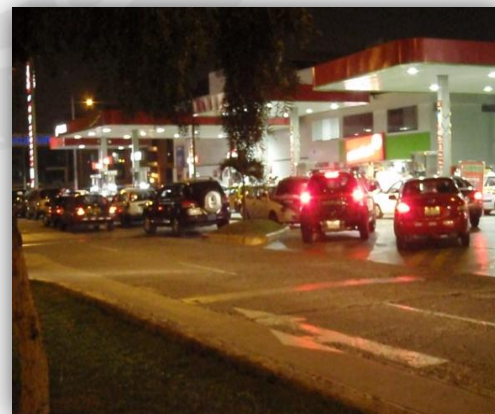
Foto 106: "Entrada Rosa Toro" de la estación de servicio.

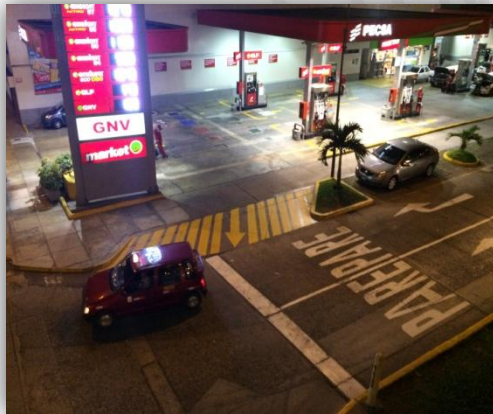
Foto 109: Buena iluminación de la vía secundaria gracias al grifo.

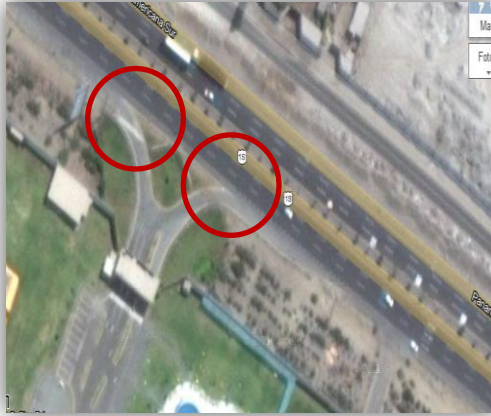
Foto 118: Vista de Acceso 6. La berma es utilizada como carril de desaceleración.

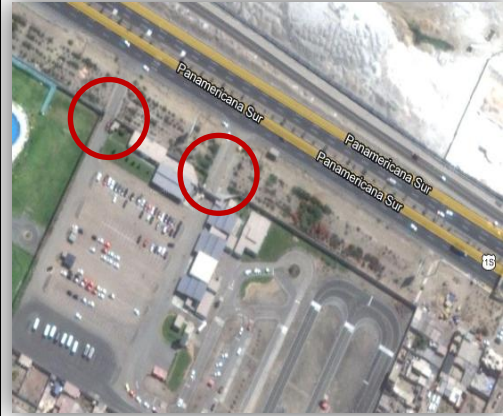
Foto 119: Vista de Accesos 6 y 7 (Fuente: GOOGLE MAPS).

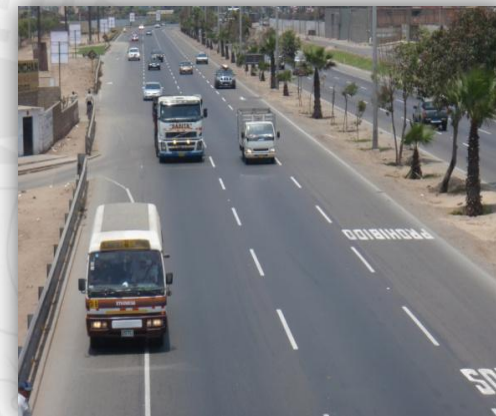
Foto 127: *Ancho de berma similar al del carril permite estacionar a los vehículos en caso de emergencia.*

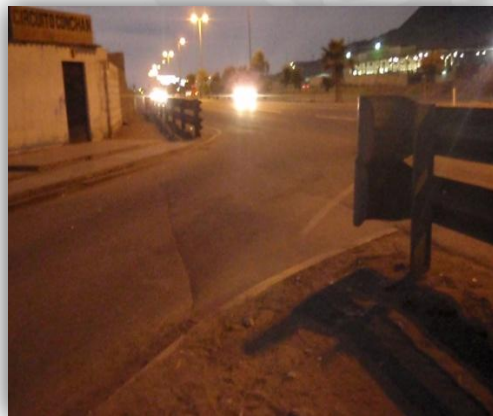
Foto 134: Vallas peatonales para obligar al peatón a cruzar la calzada por el puente.
