**PONTIFICIA UNIVERSIDAD CATÓLICA DEL PERÚ**  
**ESCUELA DE GRADUADOS**

**VULNERABILIDAD SISMICA DE LAS VIVIENDAS DE ALBAÑILERIA**  
**CONFINADA EN LA CIUDAD DE CAJAMARCA**

**Tesis**

Para optar el grado académico de  
**Magíster en Ingeniería Civil**

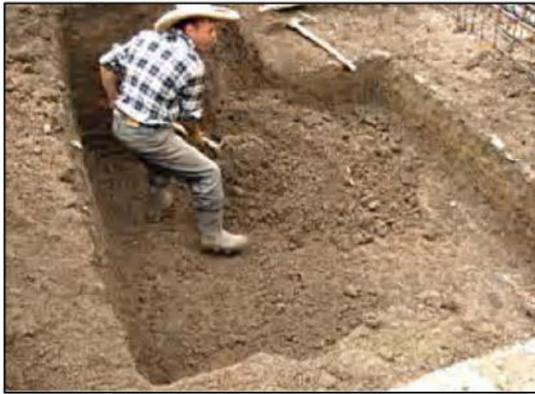
Fig. N° 2.07

En la ciudad de Cajamarca la resistencia del terreno es baja, variando entre 0.75 Kg/cm<sup>2</sup> (en el valle con terrenos de cultivo) hasta 1.5 Kg/cm<sup>2</sup> en promedio (en las laderas con presencia de tufo volcánico) siendo necesario buscar los niveles adecuados de cimentación con el pertinente reforzamiento de los cimientos de la futura edificación, ver Figs. N° 2.07 y N° 2.08.

Parte baja de la ciudad, suelo orgánico.

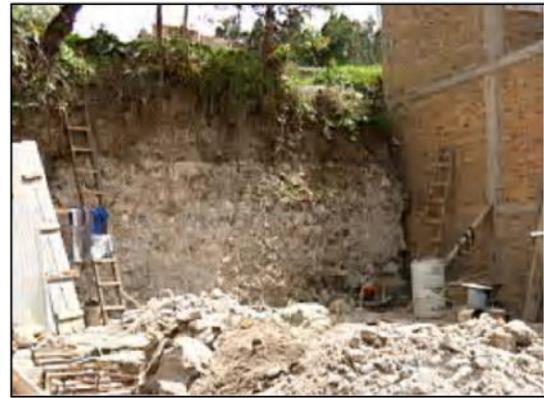
Fig. N° 2.08

Parte alta de la ciudad. Suelo de origen volcánico.

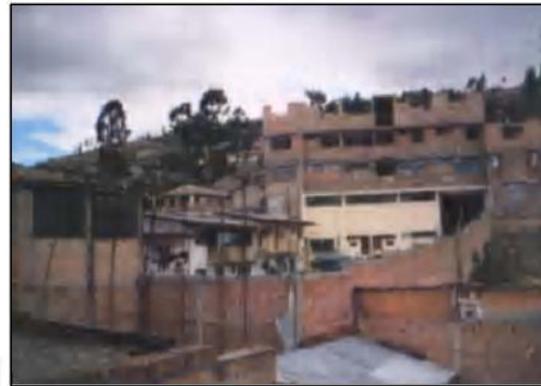
**Fotografía N° 2.19**

Manzanas que interiormente tienen nuevas viviendas de albañilería confinada, más del 70% de viviendas de dicha manzana.

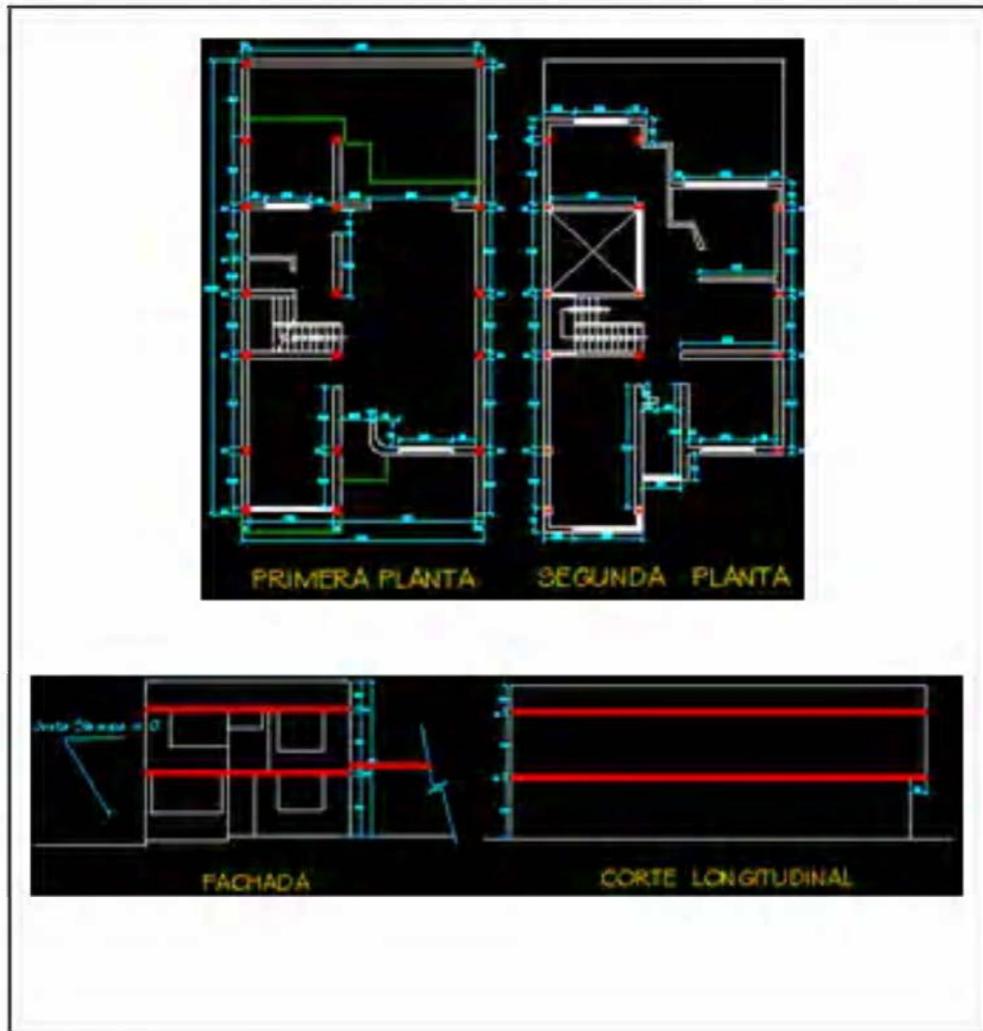
Fig. 4.02: Ficha de Encuesta de la Vivienda N° 01, Zona de Pendiente Baja, Página 2/3.

Problemas de ubicación	Estructuración patológica		Mano de obra
Problemas de ubicación: terreno en pendiente. (problemas, o que sea + contenido de humedad).	Requerir reforzamiento. No existe juntas sismicas y sobre todo de la vivienda. No tiene base adecuada y descentral.		Requerir calidad de la mano de obra.
Materiales	Factores de degradación	Falta de resistencia	Puntos débiles
De baja calidad: ladrillos.	--	--	Cenoso de pinto.

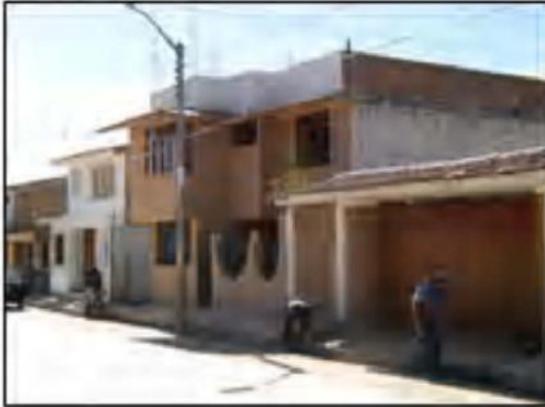
**Fotografía N° 01:**  
Fachada, estilo costero.

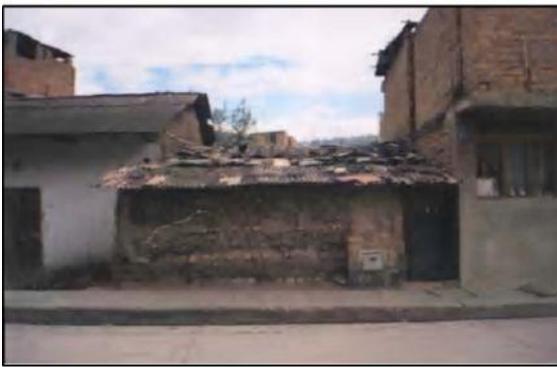
Fig. N° 5.06  
Vivienda de Alb. de Tapial no consolidada.

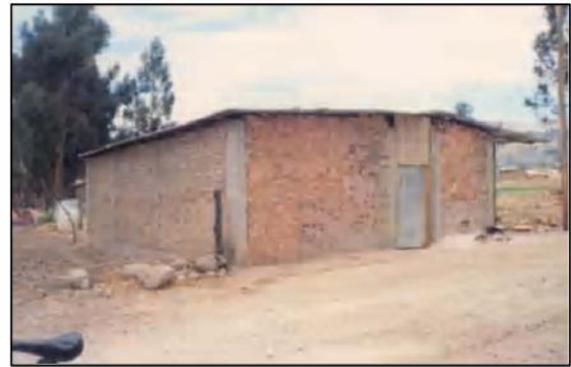
Fig. N° 5.07  
Vivienda de Alb. de Ladrillo no consolidada.

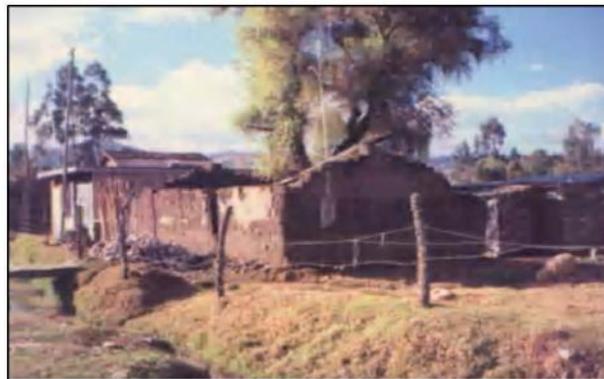
Fig. N° 5.08  
Vivienda de Alb. de Adobe no consolidada.

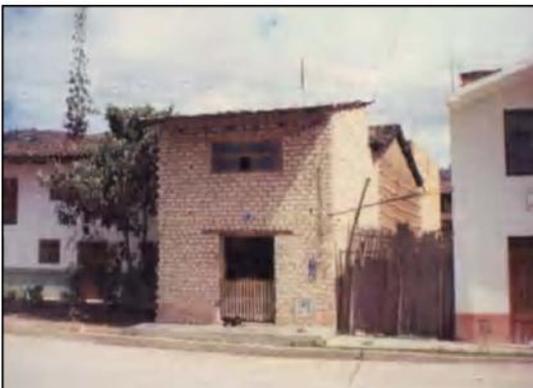
**Fig. N° 5.22**  
Albañilería de Ladrillos de concreto sin confinar.

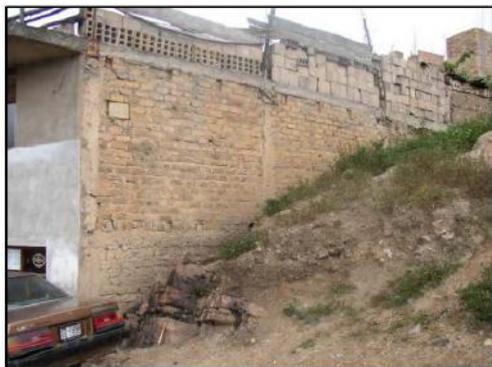
Fig. 7.1: No existe sistema de drenaje, y empuje lateral del terreno.

Problemas que fácilmente pueden ser solucionados adecuando un adecuado sistema de drenaje de aguas pluviales entre muros colindantes de viviendas contiguas, así como también de la calle a la que pertenecen. Y con respecto al empuje de tierras es necesario construir adecuados muros de contención, de preferencia de concreto armado, al cual durante la elaboración de la mezcla de concreto se le debe adicionar aditivos antisalitre y antihumedad; además en estado endurecido colocar una o dos capas de alquitrán y plásticos (en lo posible geomembrana) hacia la cara en contacto con el terreno.

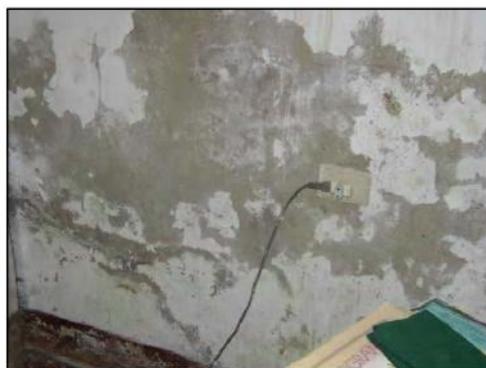
Fig. 7.2: Filtración de aguas (vivienda de la fotografía izquierda).

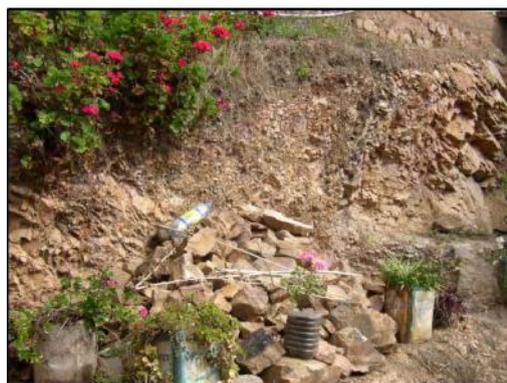
Fig. 7.4: Calidad del suelo ZPA. Estratos rocosos (Barrio Bellavista)

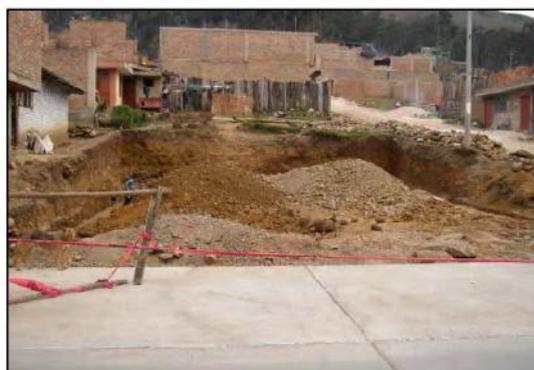
Fig. 7.6: Suelo limoso-arcilloso.  
Barrio Chontapaccha.

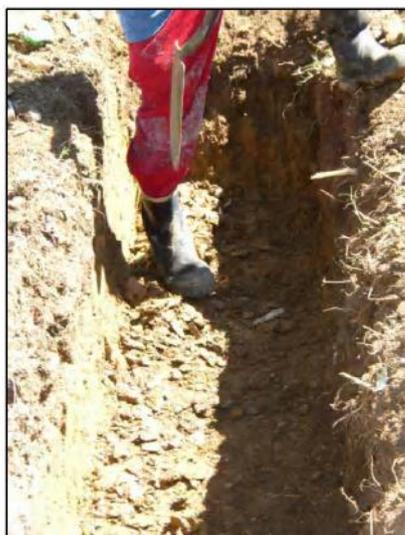
Fig. 7.7: Suelo limoso-orgánico.  
Barrio San Martín de Porres.

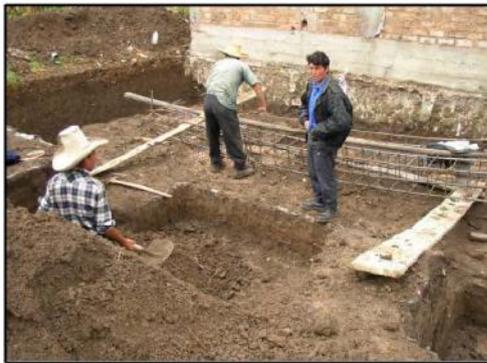
**Fig. 7.11:** Suelo orgánico a más de 1.7m.  
de profundidad. Urb. La Merced.

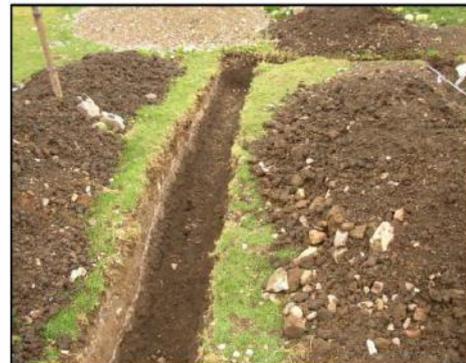
**Fig. 7.12:** Suelo orgánico. Inicio de trabajos  
de excavación. Urb. Los Sauces.

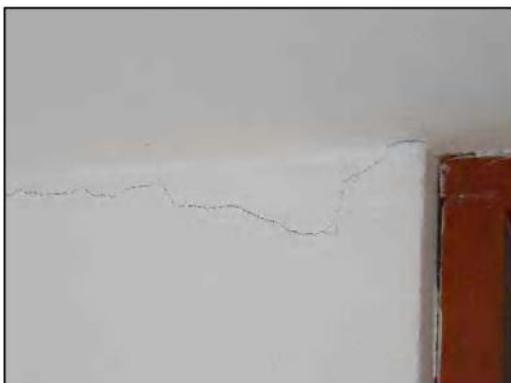
**Fig. 7.13:** Conectividad muro-aligerado eliminada.  
Barrio La Colmena

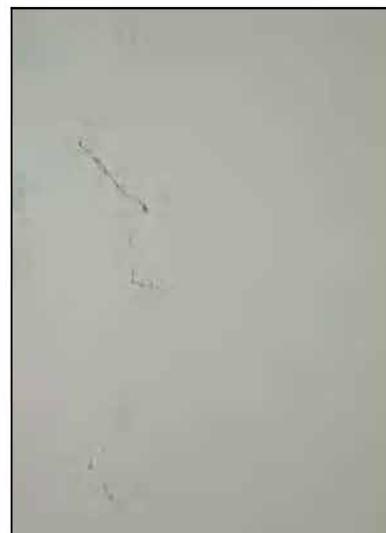
**Fig. 7.14:** Conectividad muro-columna eliminada.  
Urb. La Perlita.

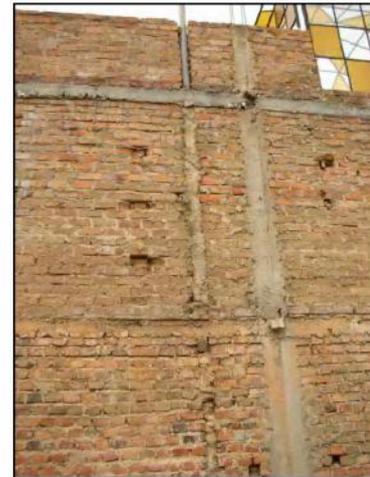
Fig. 7.16: Tuberías de desagüe, los muros no están reforzados adecuadamente.

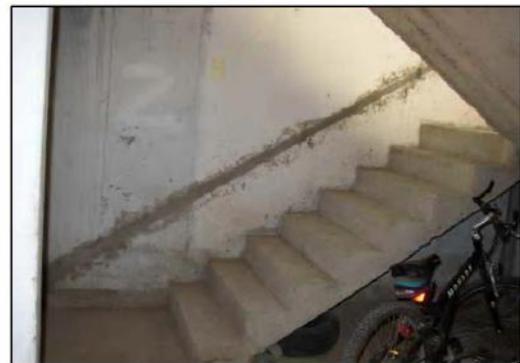
Fig. 7.18: Muro picado diagonalmente para el pase de tuberías de instalaciones eléctricas.

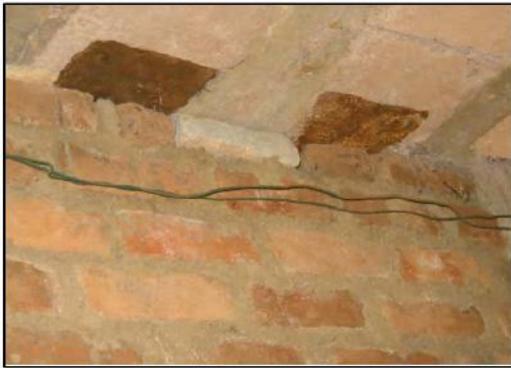
Fig. 7.19: Falta de conectividad muro-aligerado no existe transmisión de cargas.

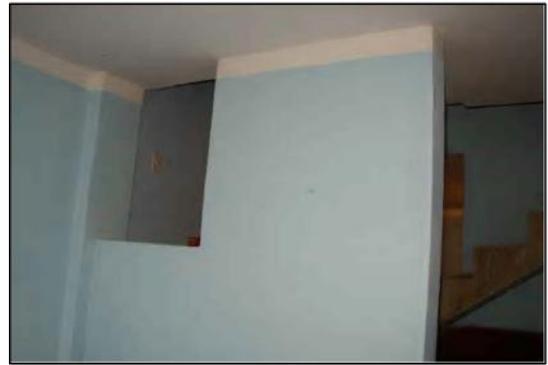
Fig. 7.20: Profusión de vanos en el sentido paralelo a la fachada.

**Falta de rigidez de la vivienda:** Todas las viviendas encuestadas carecen de rigidez en el sentido paralelo a la fachada debido a que no presentan muros, sólo algunas mochetas de aparejo de sogá debido a la gran cantidad de vanos. En consecuencia, ante la ocurrencia de un evento sísmico las viviendas tendrán desplazamientos excesivos en esa dirección.

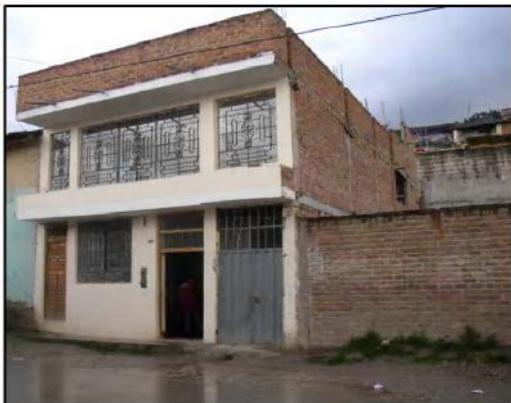
Fig. 7.21(a): Profusión de vanos en la fachada.

Debe existir aproximadamente la misma cantidad de muros en las dos direcciones de la vivienda, esto se debe a que las fuerzas del sismo se pueden presentar en cualquier dirección; esto sumado a una adecuada inclusión de columnas y vigas de concreto armado, dará como consecuencia una construcción altamente resistente a los sismos.

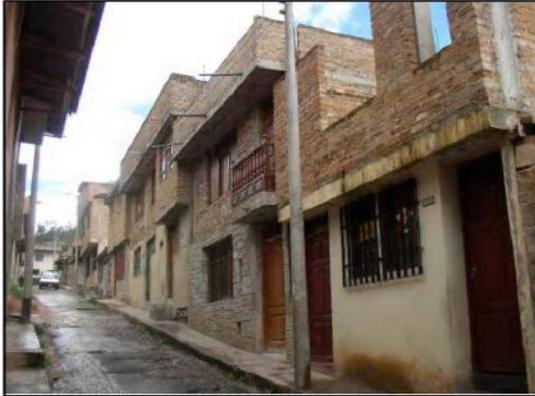
Fig. 7.22: La falta de junta sísmica se complica con los desniveles entre losas contiguas.

Muchas edificaciones en el mundo han fallado por impacto lateral debido a su flexibilidad, fenómeno que se complica con la pendiente del terreno ya que las losas aligeradas estarán a desnivel unas de otras, lo cual ocasionaría el problema adicional de un efecto punzocortante de las losas sobre los muros y columnas de las viviendas contiguas.

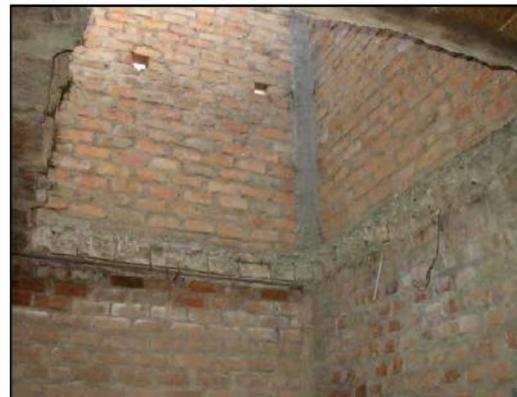
Fig. 7.25: Remoción de aligerado para tragaluz.

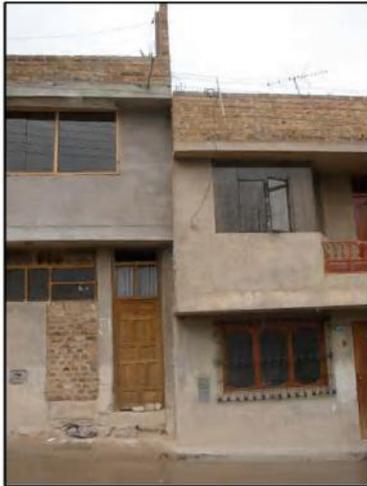
**Fig. 7.26:** Vano de puerta relleno de albañilería. Nótese además los desniveles entre losas colindantes y la falta de junta sísmica.

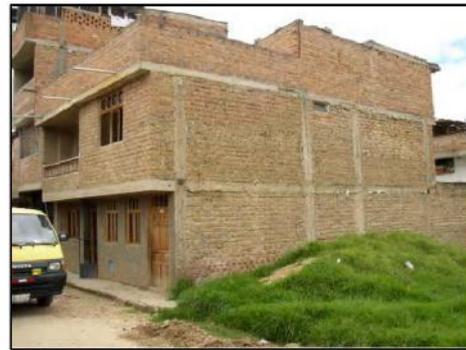
**Muros ubicados en voladizos y parapetos sin confinamientos:** Este es uno de los casos más comunes, muros sin confinamiento que se encuentran ubicados en los niveles superiores en los voladizos de la fachada y en bordes de azoteas. El problema radica en que son muros fáciles de desplomarse por cargas perpendiculares a su plano, debido a la probable ocurrencia de un sismo frecuente.

**Fig. 7.27(a) y (b):** Voladizo y laterales en 2do. nivel y azotea, parapetos y muros en azotea sin confinar.

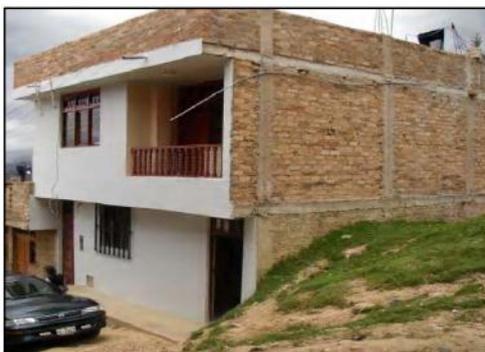
**Fig. 7.28:** Parapetos de azotea confinados sólo verticalmente.

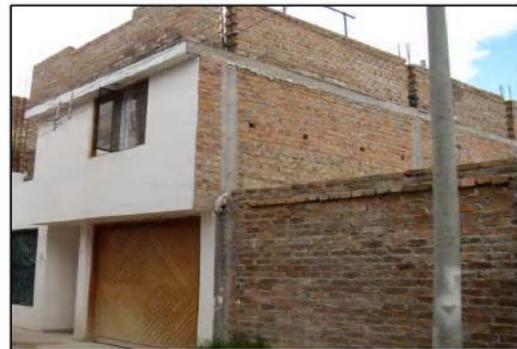
**Fig. 7.29:** Futuros confinamientos de parapetos en azotea.

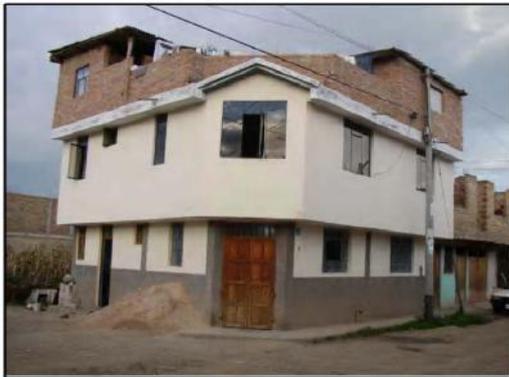
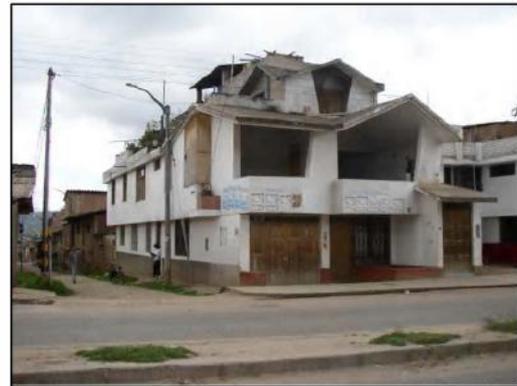
**Torsión en planta:** Este problema se da en todas las viviendas ubicadas en esquina; es decir, aquellas que presentan profusión de vanos en ambas fachadas originando así concentración de esfuerzos en las caras opuestas de la vivienda creando el consiguiente desbalance de la actuación de las cargas sísmicas, originando efectos de carácter torsional.

Fig. 7.30(a) y (b): Abundancia de vanos en ambas caras, concentración de esfuerzos en las caras opuestas.

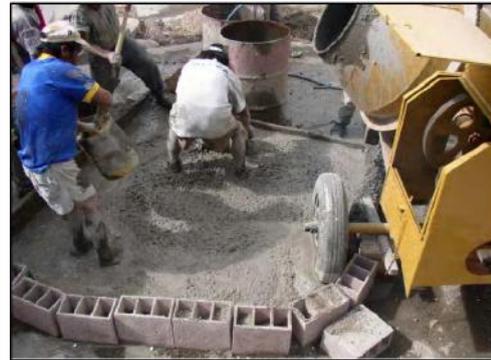
Fig. 7.34: Tienen mezcladora pero vacían la mezcla al piso, contaminándola.

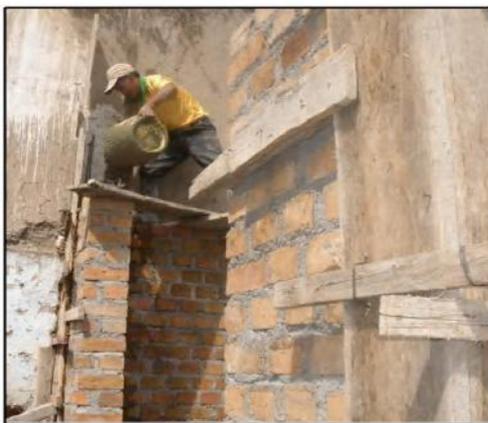
Fig. 7.35: No vibran al vaciar el concreto

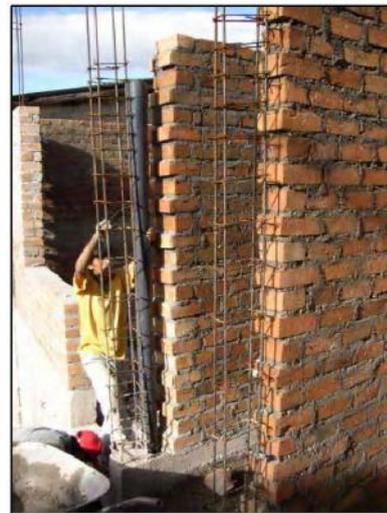
Fig. 7.36: Colocación de tubería de desagüe de 4", en la zona del endentado.

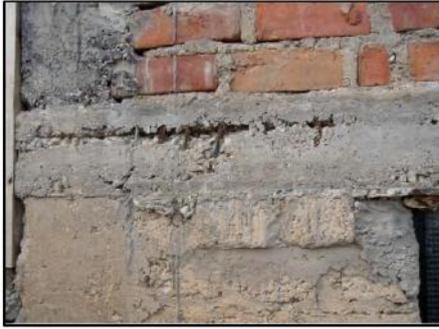
**Cangrejeras en el concreto:** Se han demostrado en varias investigaciones hechas en el país y en el extranjero que las cangrejeras en los elementos de confinamiento pueden disminuir la resistencia al corte del muro en 50% [Ref. 11].

Se pudo observar que este problema se debe a la falta de vibrado, al uso de agregados de tamaño más grande de lo permitido para los elementos de confinamiento de una vivienda típica de dos o tres niveles, y a estribos y armadura longitudinal mal colocadas.

Fig. 7.37: Cangrejera en viga expone armadura a la intemperie.

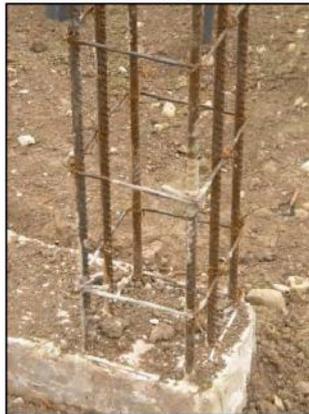
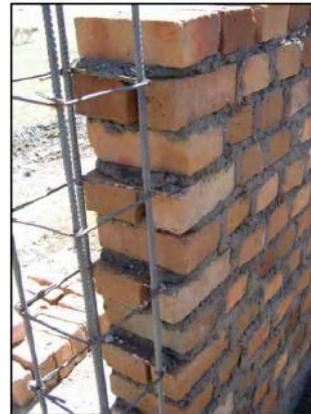
**Estribos con formas inadecuadas:** Como se puede observar en las fotografías adjuntas los estribos están mal armados y colocados, además existían casos en los que los ganchos estaban prácticamente abiertos o el tamaño del gancho era insuficiente. Una vez más el constructor desconoce cuál es la función de dichos estribos.

Fig. 7.38: En ambos casos ganchos de estribos mal hechos.

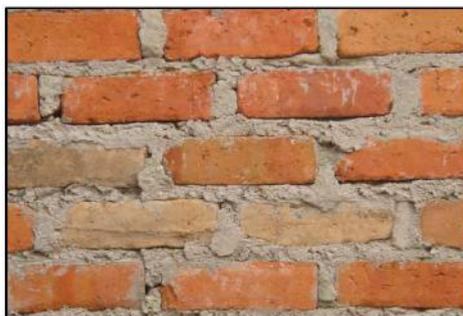
**Muros mal contruidos:** Se observó prácticamente en el 100% de viviendas que los muros presentaban juntas de mortero de excesivo espesor, juntas de mortero desalineadas y de espesores no uniformes, muros desaplomados, muros con inadecuada conectividad con las columnas y con los aligerados; como se indicó en páginas anteriores el muro de albañilería para los constructores pasa a segundo plano y le dan ninguna importancia y menos con propósitos antisísmicos .

Fig. 7.39: Excesivo espesor de juntas, mal llenadas y desalineadas.

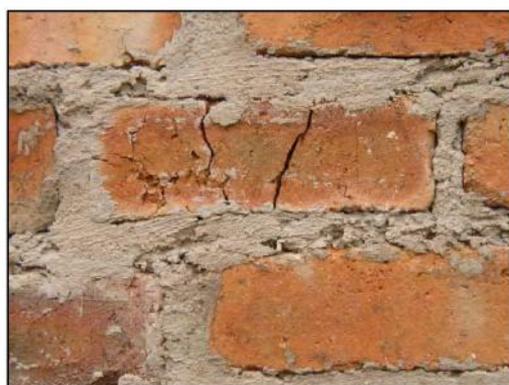
Estos ladrillos presentan deficiencias tales como: demasiado alabeo, variación dimensional, resquebrajaduras, mal cocidos y con impurezas orgánicas.

Fig. 7.42: Nótese resquebrajadura y variación en dimensiones.

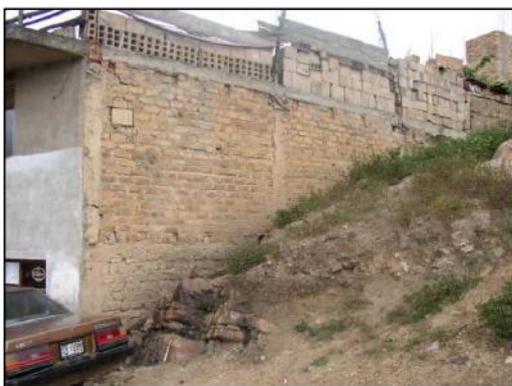
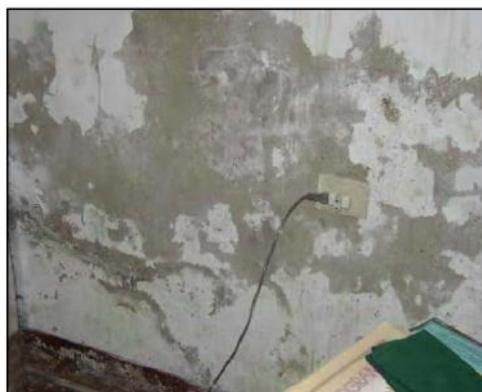
**Humedad en muros y aligerados:** Son varias las viviendas que presentan este tipo de problema debido a que es una zona lluviosa y a las filtraciones de las aguas superficiales y sub-superficiales provenientes de la zona de pendiente de alta hacia las zonas de pendiente media y baja de la ciudad.

La humedad se presenta en muros y aligerados, los cuales al no tener las previsiones del caso se van disgregando y debilitando con el transcurrir del tiempo.

Fig. 7.44(a) y (b): Viv. en ZPA, terreno cortado, filtración de aguas; muros estructurales afectados.

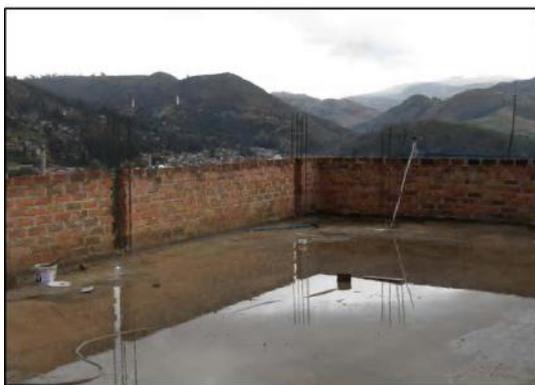
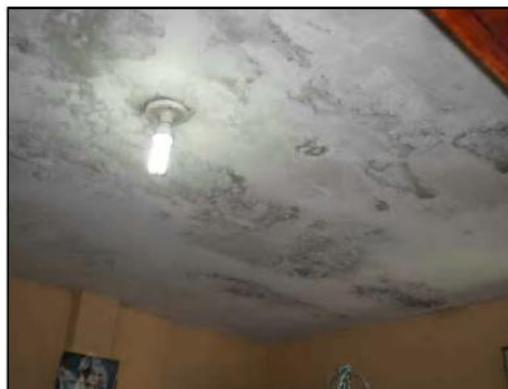
Fig. 7.45(a) y (b): Acumulación de aguas de lluvia, no posee sistema de drenaje, ni contrapiso; consiguiente filtración y disgregación del concreto y corrosión del acero.

El no evacuar las aguas pluviales oportunamente de los techos genera filtración y a largo plazo la corrosión de sus armaduras. Se ha observado que en el total de las viviendas encuestadas prácticamente ninguna presentaba contrapiso en la azotea como medida de protección mínima ante las aguas pluviales; y en contados casos dichas azoteas poseían adecuado sistema de drenaje (pendientes mínimas de evacuación).

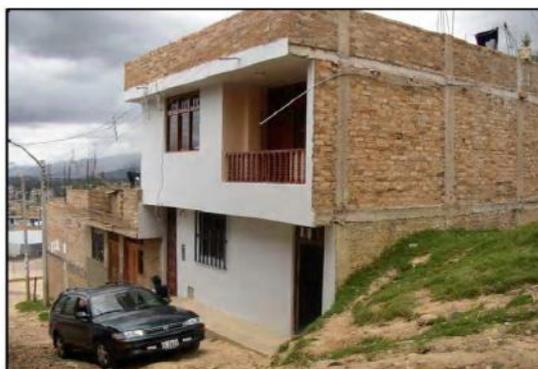
Los problemas más saltantes que se presentan en la ZPA (Zona de Pendiente Alta) son: humedad en muros (por filtración y escorrentía superficial de aguas) y el empuje del terreno en zonas donde se ha procedido a cortar el terreno antes de construir la vivienda.

Fig. 8.05: No existe drenaje.
