PONTIFICIA UNIVERSIDAD CATÓLICA DEL PERÚ

**MEJORA EN EL DISEÑO Y GESTIÓN DE LA INTERSECCIÓN DE LAS
AVENIDAS PRÓCERES DE HUANDOY – ALFREDO MENDIOLA**

Tesis para obtener el título profesional de Ingeniera Civil

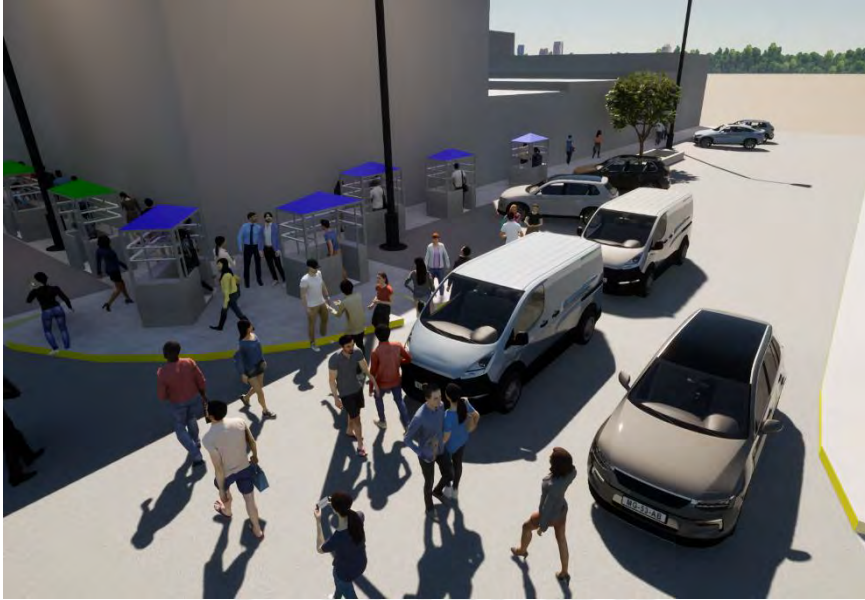
Figura 55: Modelo 3D actual de paradero de transporte público Alfredo Mendiola

La intersección no posee paraderos formales de transporte público ni infraestructura de espera peatonal. En la figura 55 se ilustra el desorden causado por la falta de formalización. Como se puede observar, los micros invaden el área del cruceo peatonal, asimismo, los peatones esperan a los buses en la calzada vehicular. Por otro lado, en la figura 56 se presenta un paradero formalizado, ubicado estratégicamente para evitar conflictos peatonales y vehiculares, además, se diseñó área de espera adecuada. Como consecuencia de este cambio, se evita que los peatones esperen en la calzada vehicular, que los micros ocupen los crucesos peatonales y se apacigua el tráfico vehicular.

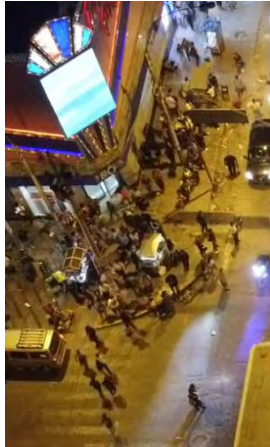
Foto 1: Ancho de los caminos no es suficiente para el volumen de peatones.

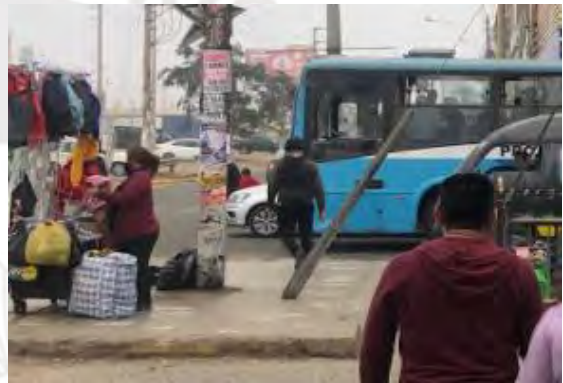
Foto 4: Presencia de un poste y cable de luz en la isla de refugio.

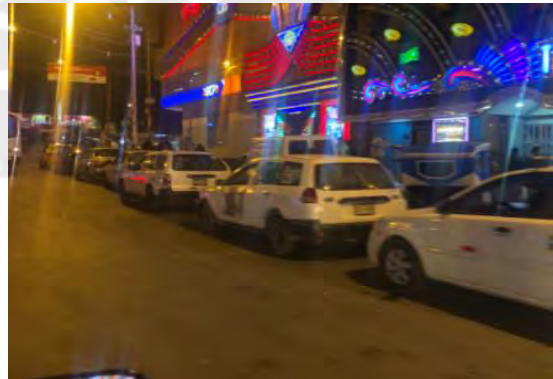
Foto 6: Fila de taxis invadiendo un carril completo en la Av. Próceres de Huandoy.

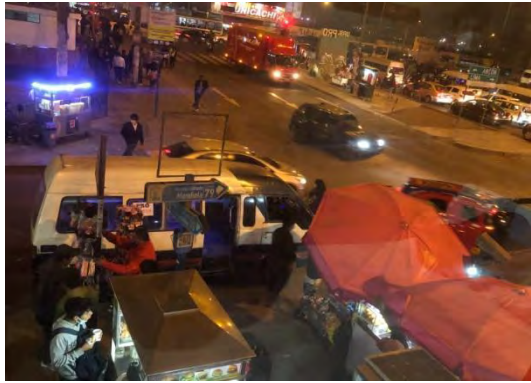
Foto 7: Combi invade el cruceo peatonal y restringe la visibilidad del peatón.

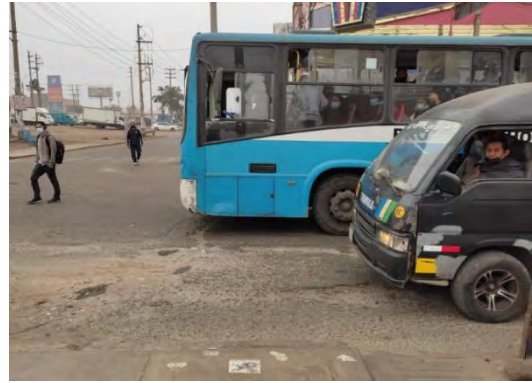
Foto 8: Autobús invade el cruceo peatonal y restringe la visibilidad del peatón.

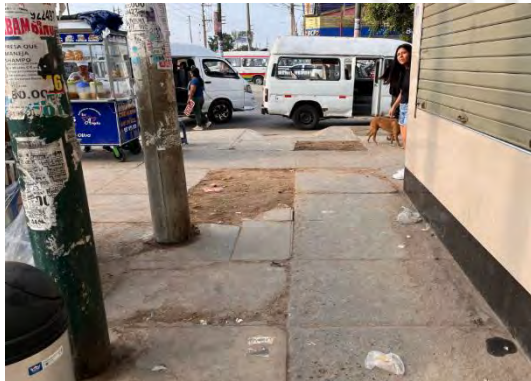
Foto 9: Acera sin mantenimiento, rota y con falta de limpieza.

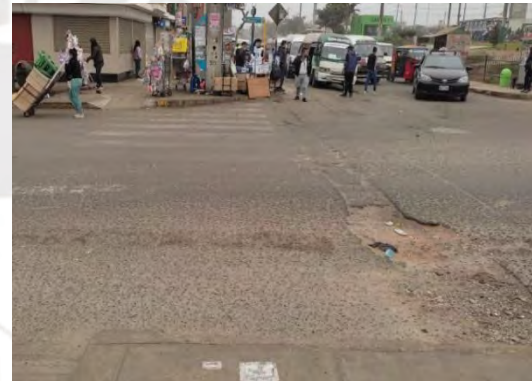
Foto 10: Calzada sin mantenimiento y rota.

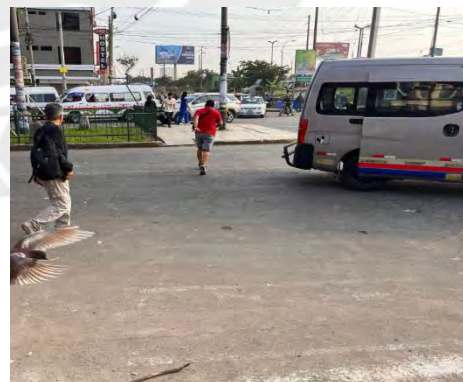
Foto 12: Cruceo peatonal desgastado en la Av. Próceres de Huandoy.
