ANEXOS - REPORTE FOTOGRÁFICO

REGISTRO DE FOTOS DEL PUENTE PEATONAL SOLIDARIDAD EN EL 2015

REGISTRO FOTOGRÁFICO DEL PUENTE PEATONAL SOLIDARIDAD EN EL 2017

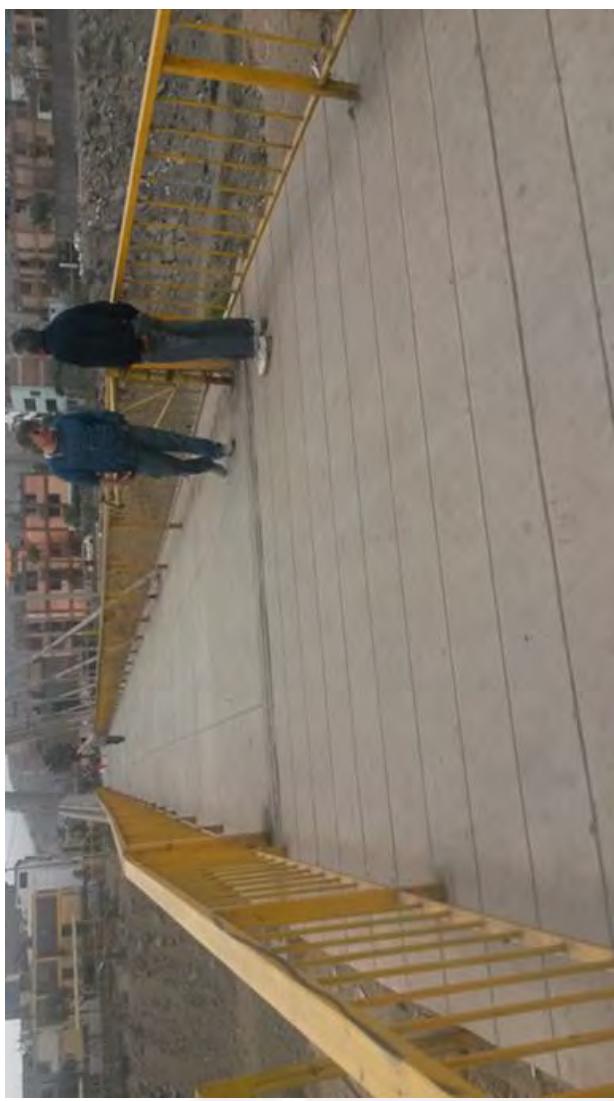
Foto 3 – Acceso al puente por el distrito de San Juan de Lurigancho

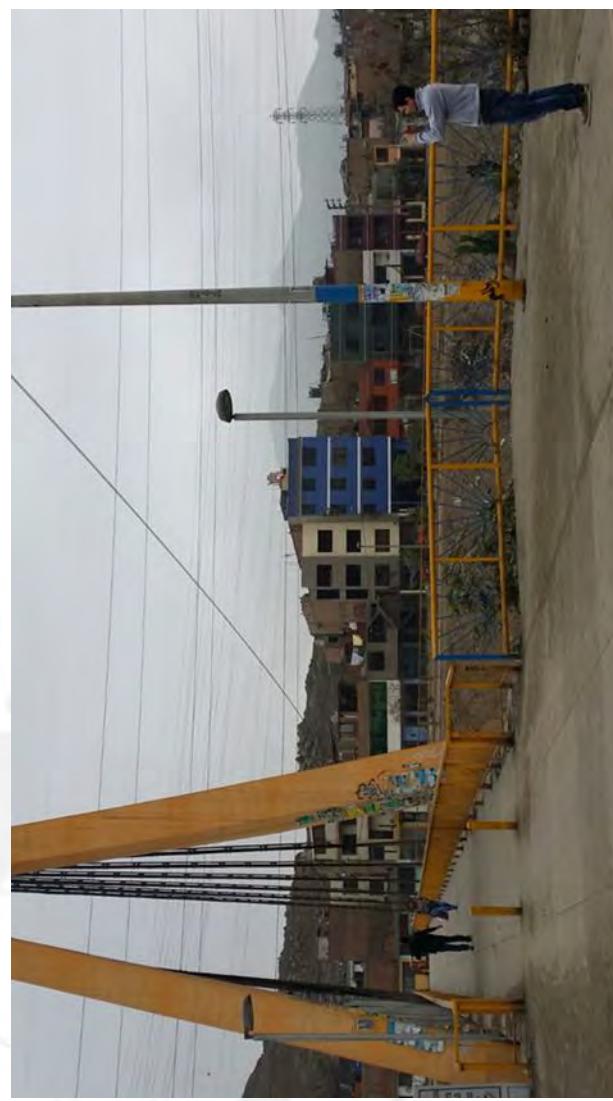
Foto 4 – Vista del acceso al puente y de la torre

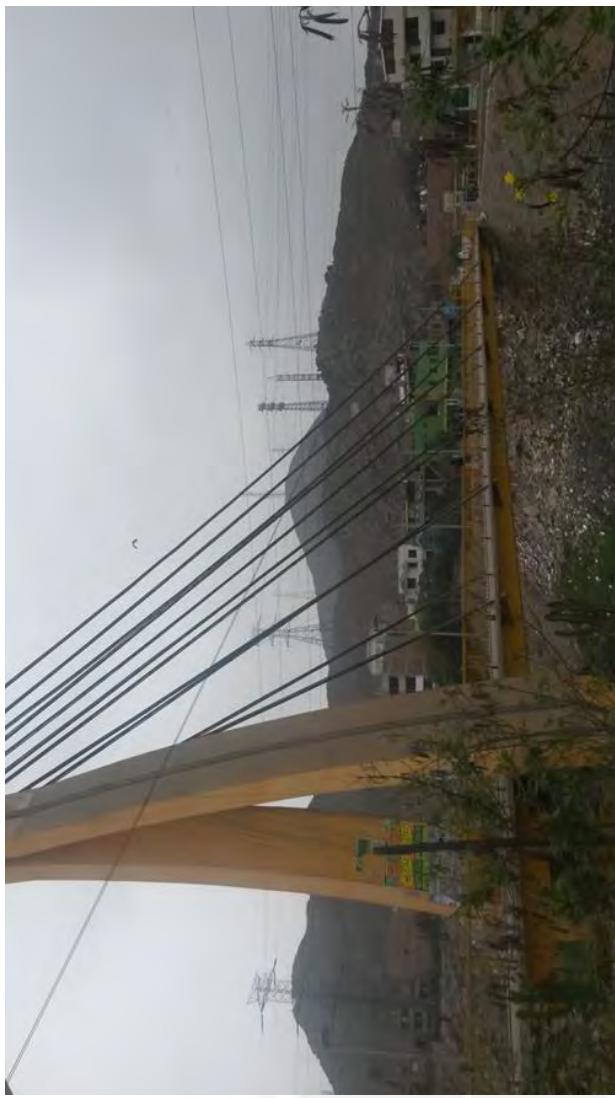
Foto 7 – Vista lateral del puente desde el distrito del Agustino

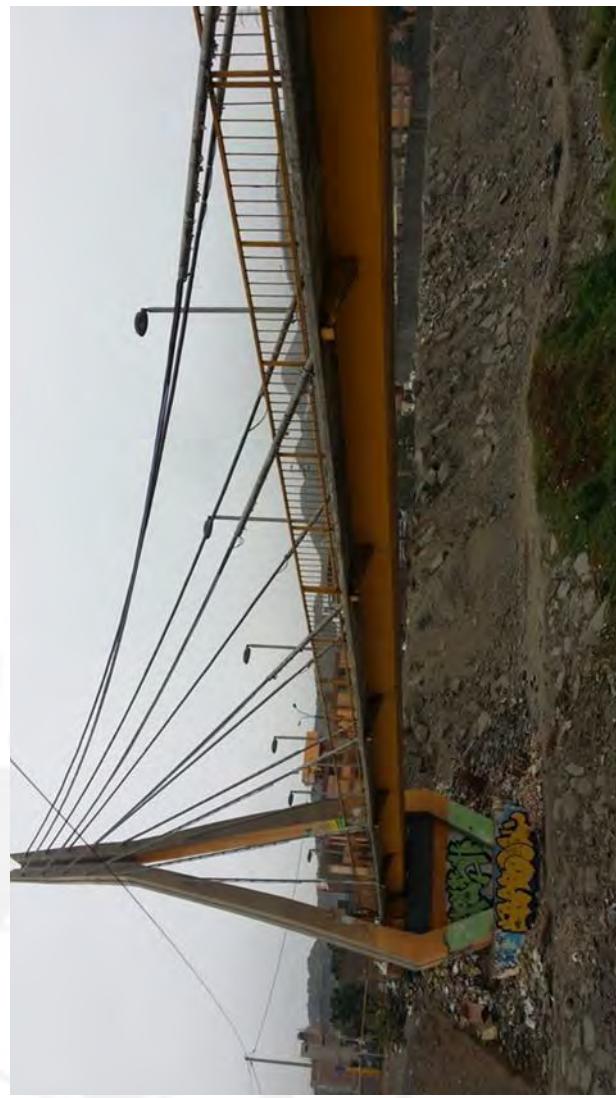
Foto 8 – Vista general del puente Solidaridad

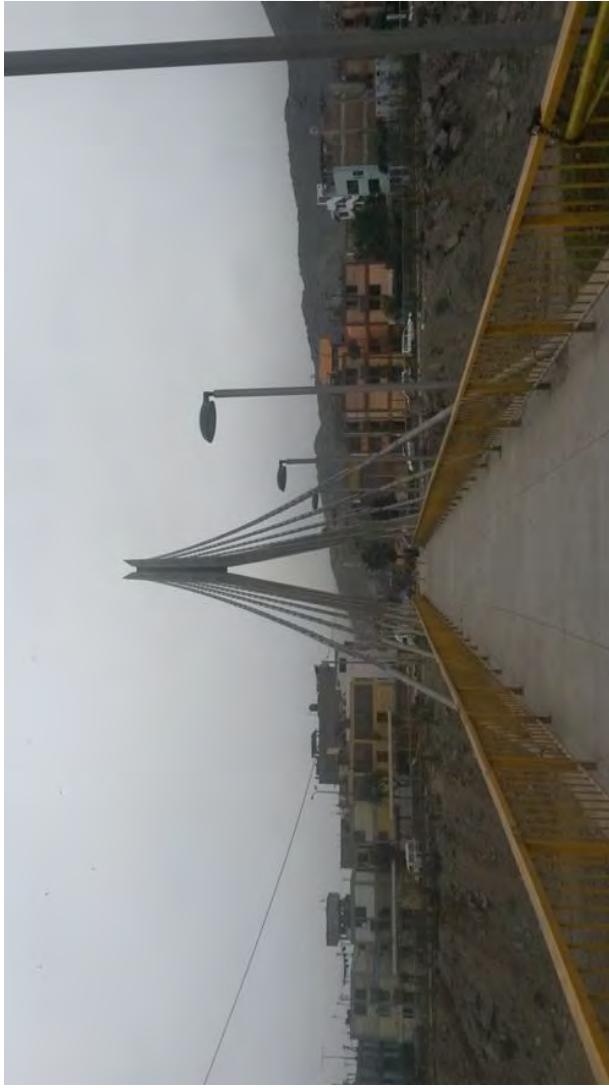
Foto 5 – Vista frontal de la torre de concreto armado

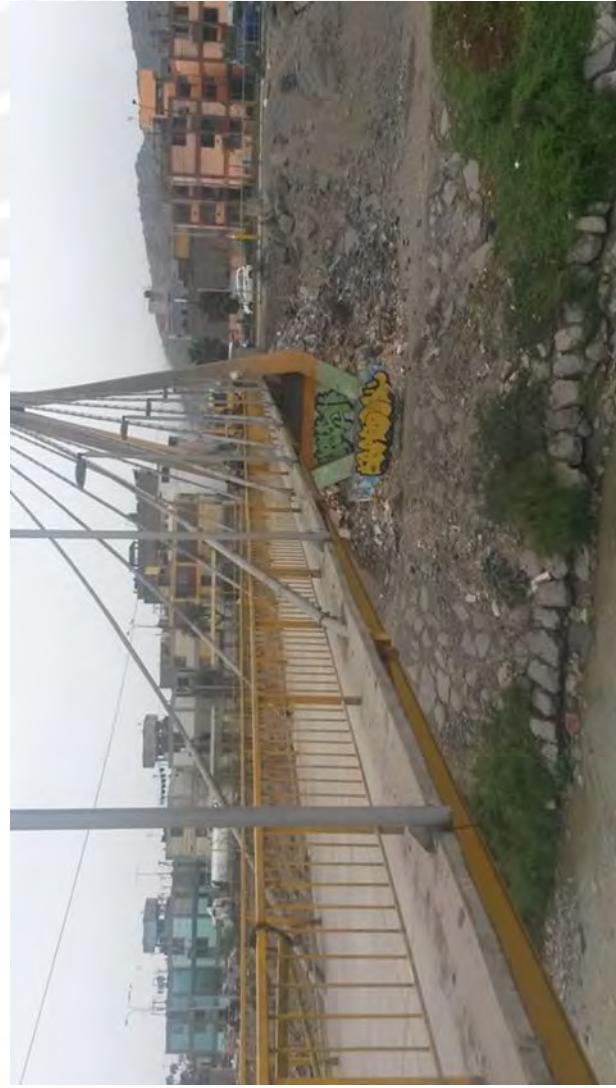
Foto 6 – Vista del puente desde el distrito de San Juan de Lurigancho

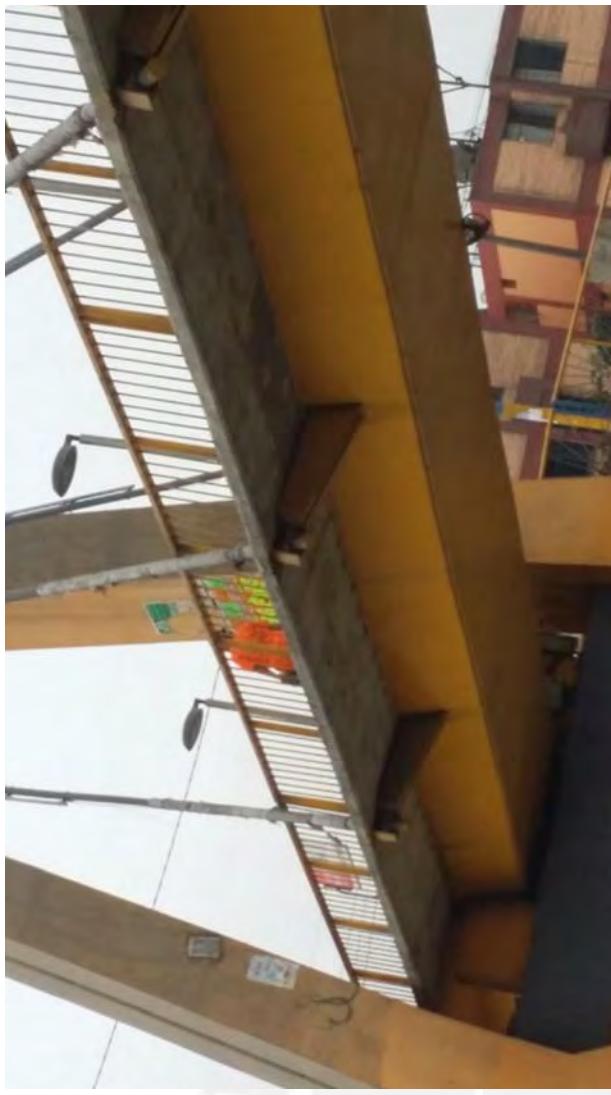
Foto 11 – Descanso de la viga metálica sobre la torre

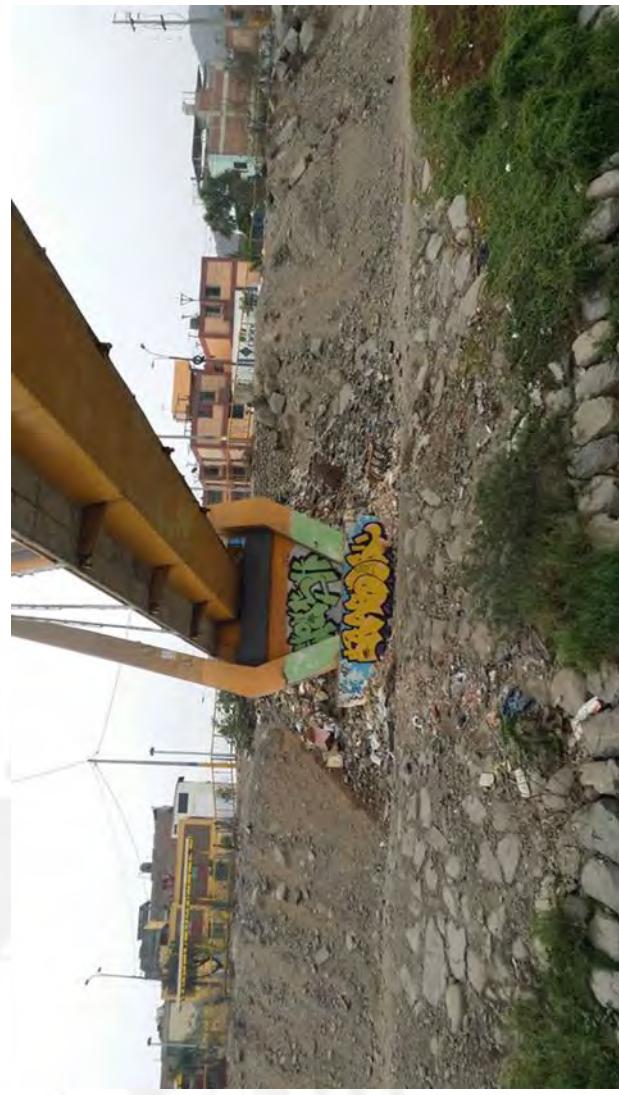
Foto 12 – Vista frontal de la viga metálica descansando sobre el apoyo intermedio

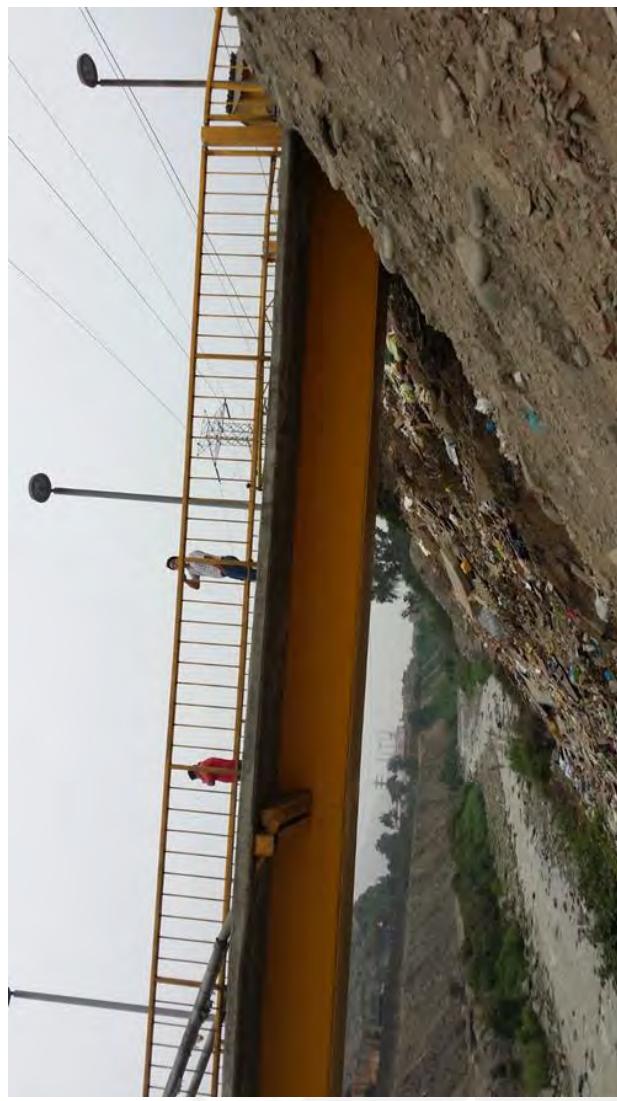
Foto 15 – Vista lateral de la viga metálica apoyada sobre el estribo izquierdo

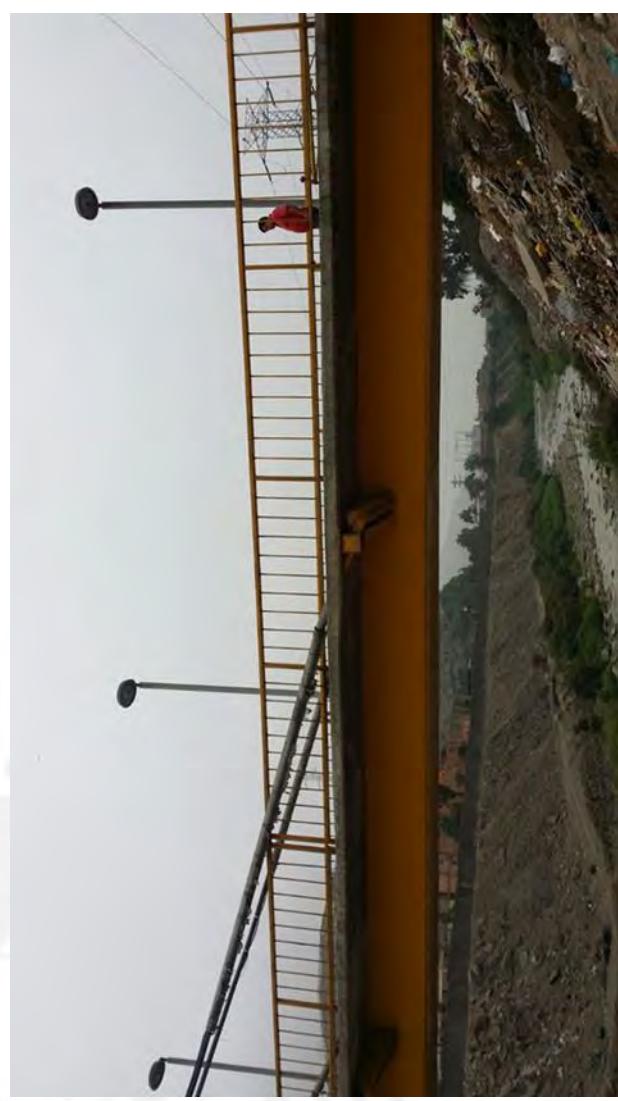
Foto 16 – Vista del tramo de sección compuesta

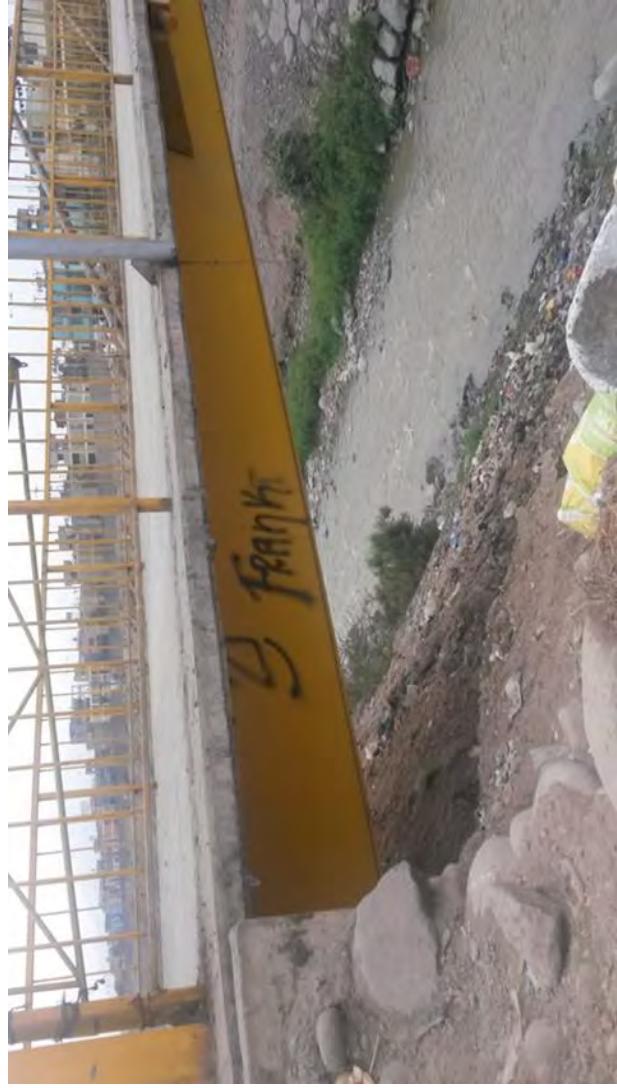
Foto 13 – Tramo de la viga metálica apoyada sobre el estribo izquierdo

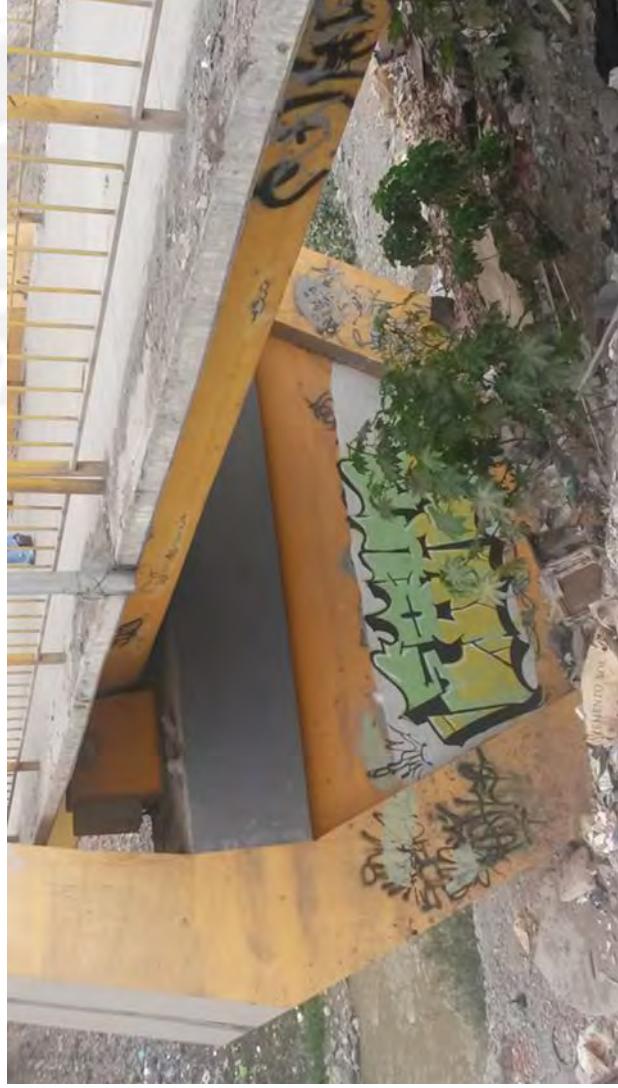
Foto 14 – Tramo de la viga de concreto armado apoyada sobre la torre

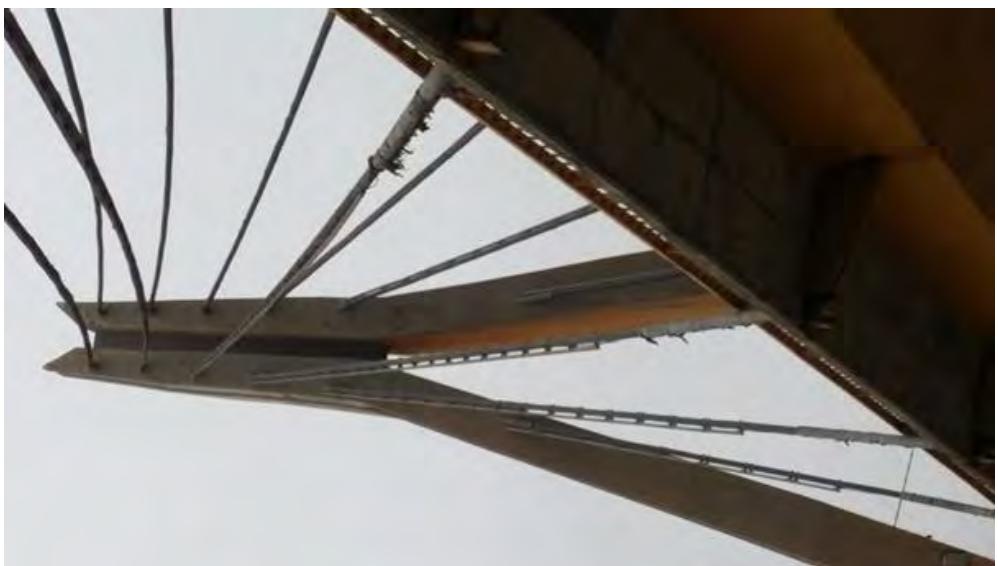
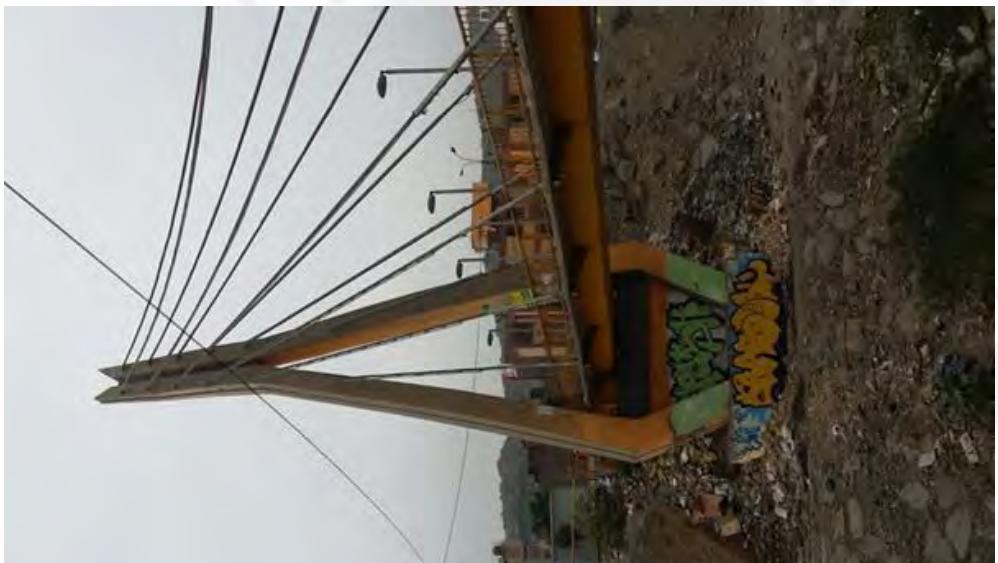
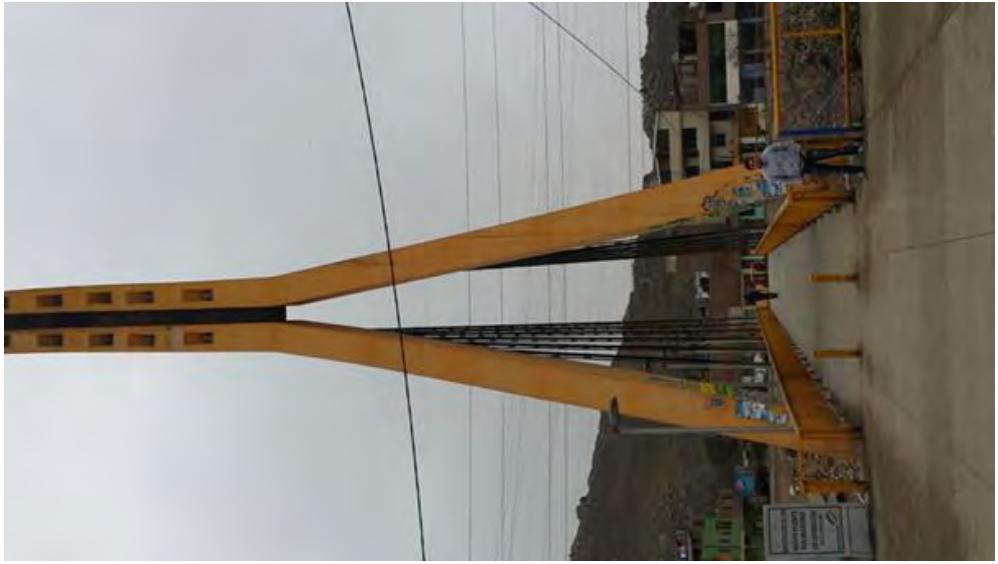
Foto 17 – Vista frontal de la torre desde el distrito del Agustino Foto 18 – Vista inclinada de la torre como apoyo intermedio Foto 19 – Vista de los cables que nacen de la cúspide de la torre

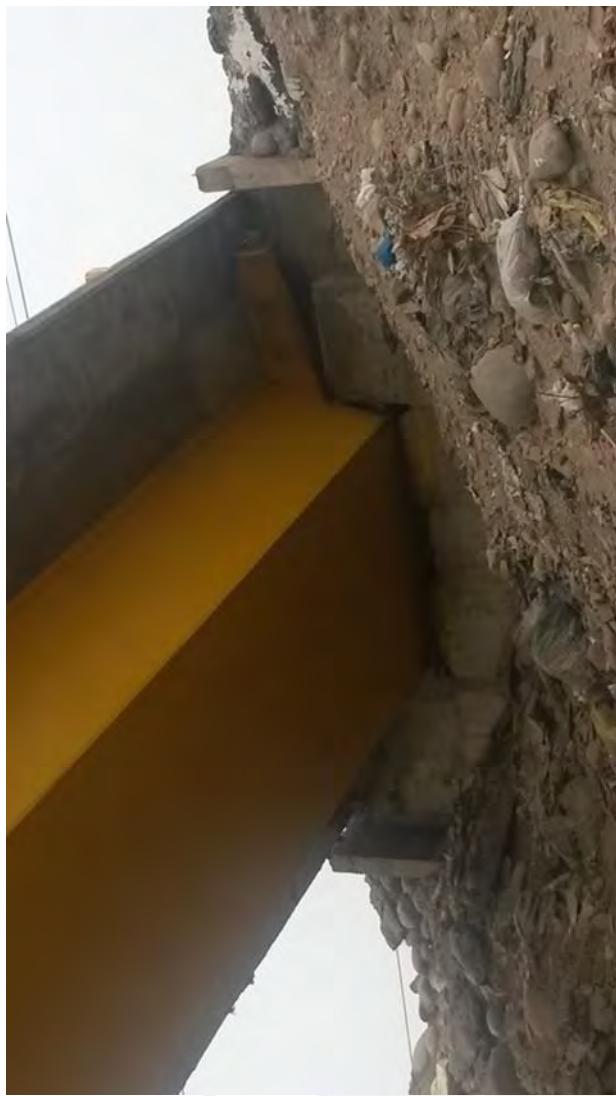
Foto 22 – Vista de la cajuela del estribo izquierdo

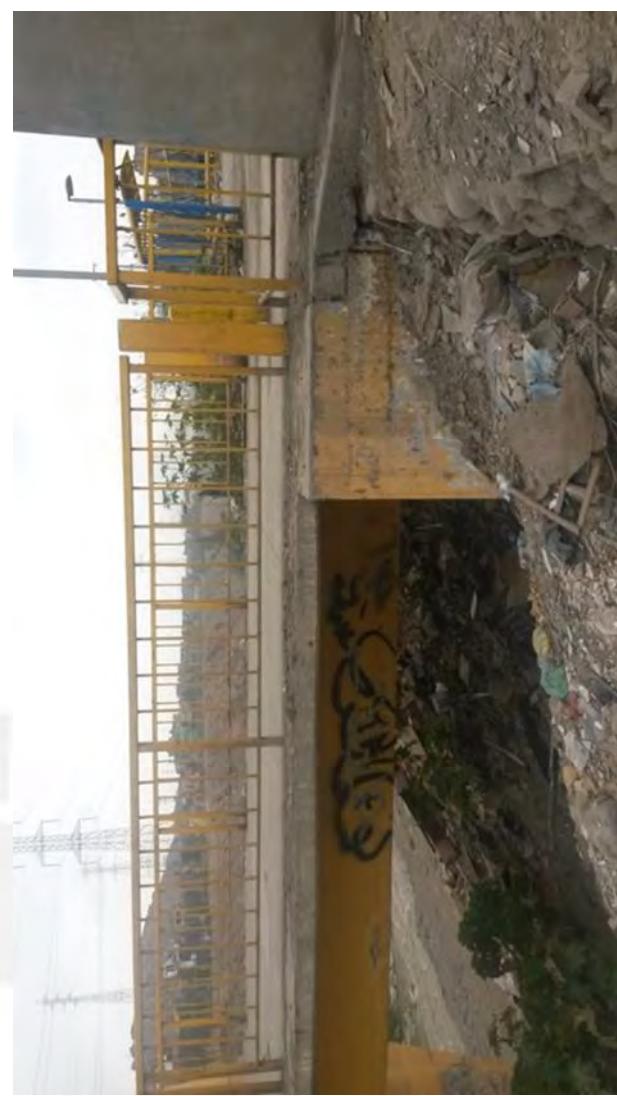
Foto 23 – Viga de concreto armado empotrada en el estribo derercho

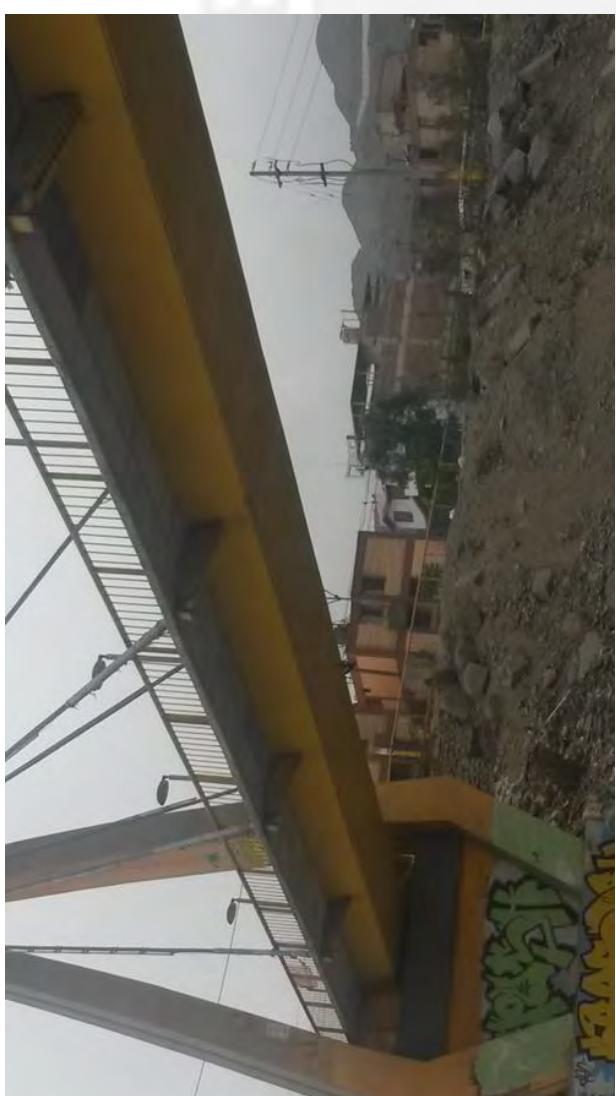
Foto 20 – Viga de las vigas diafragma a lo largo de la viga metálica

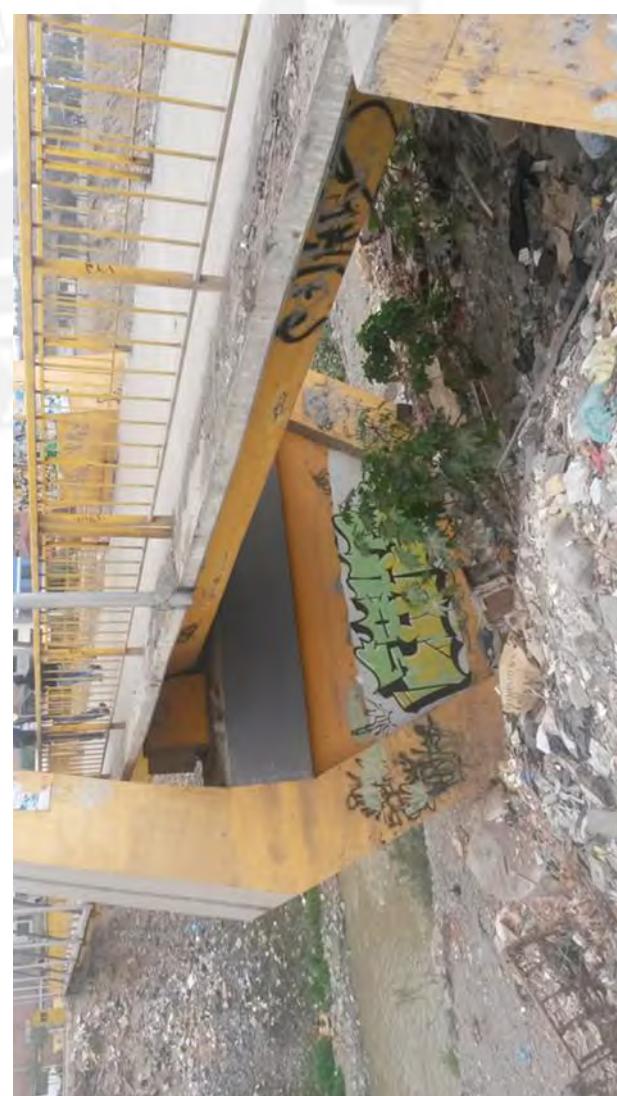
Foto 21 – Viga de concreto armado apoyada sobre la torre

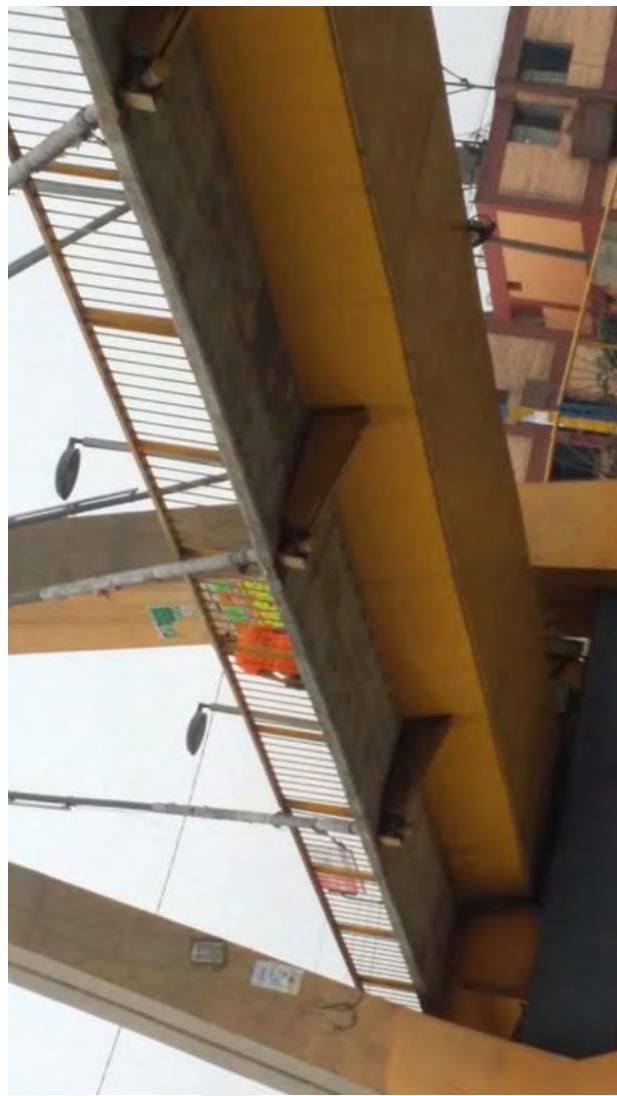
Foto 26 – Vista de las vigas diafragma a lo largo de la viga metálica

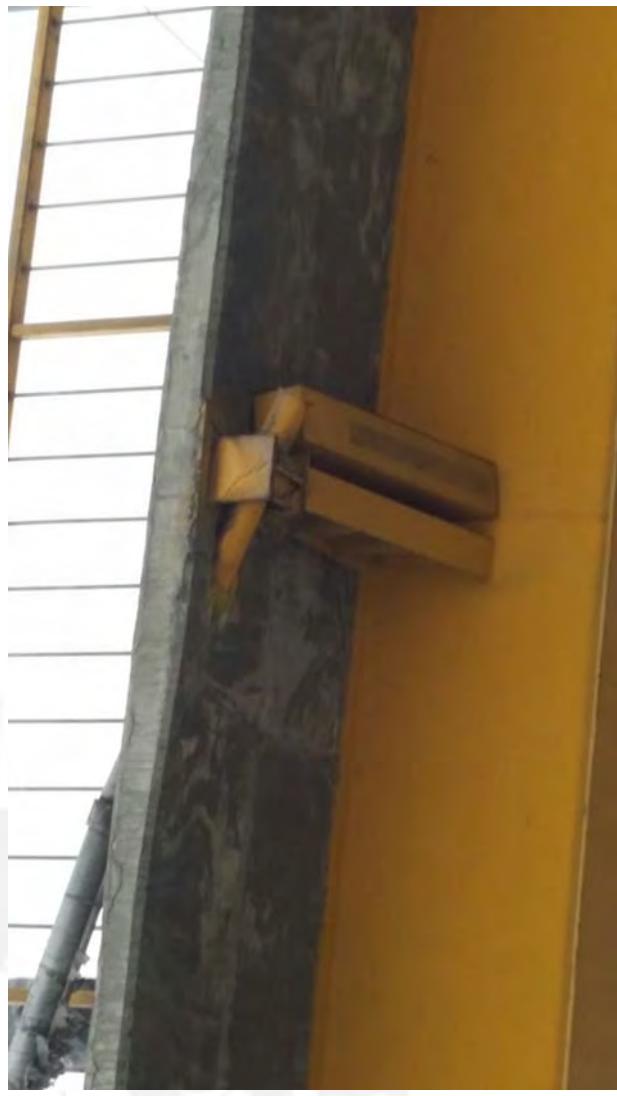
Foto 27 – Conexión del cable en la viga diafragma

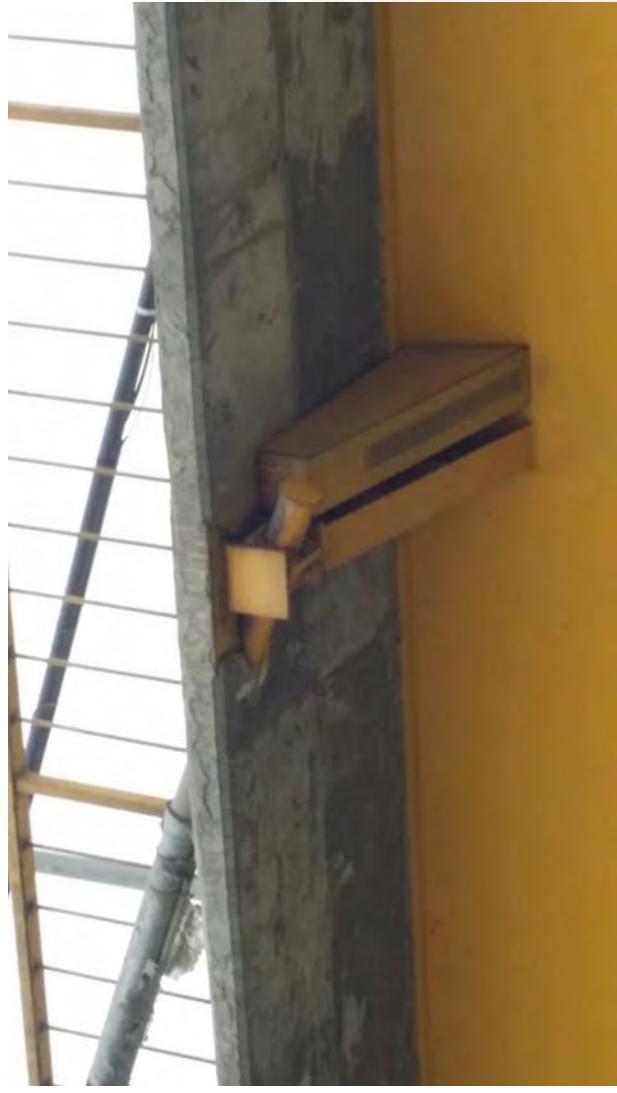
Foto 24 – Viga diafragma

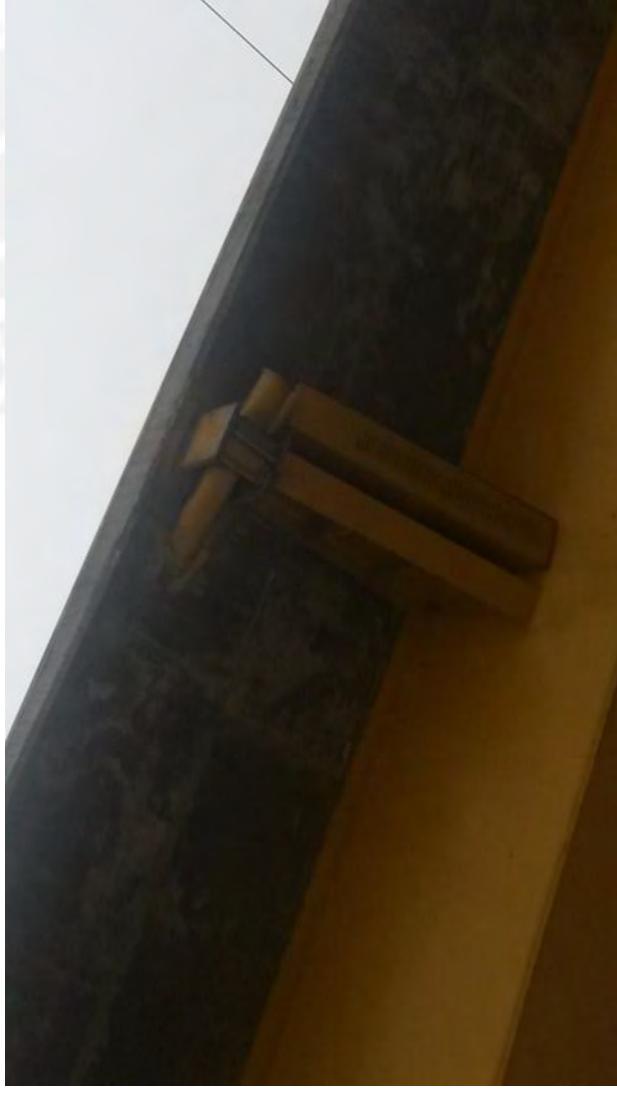
Foto 25 – Vista de la conexión del cable en la viga diafragma

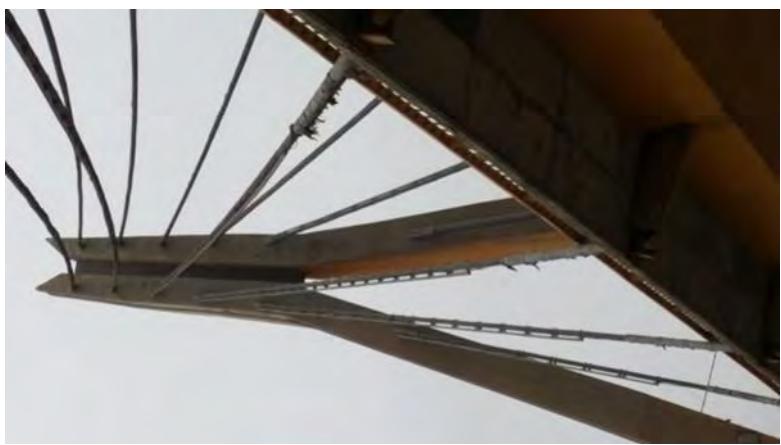
Foto 31 – Vista de los cables que nacen de la torre

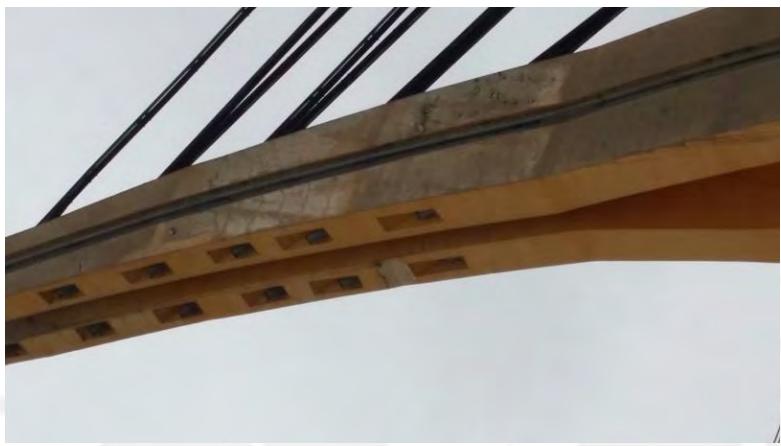
Foto 30 – Anchaje de cables en la torre

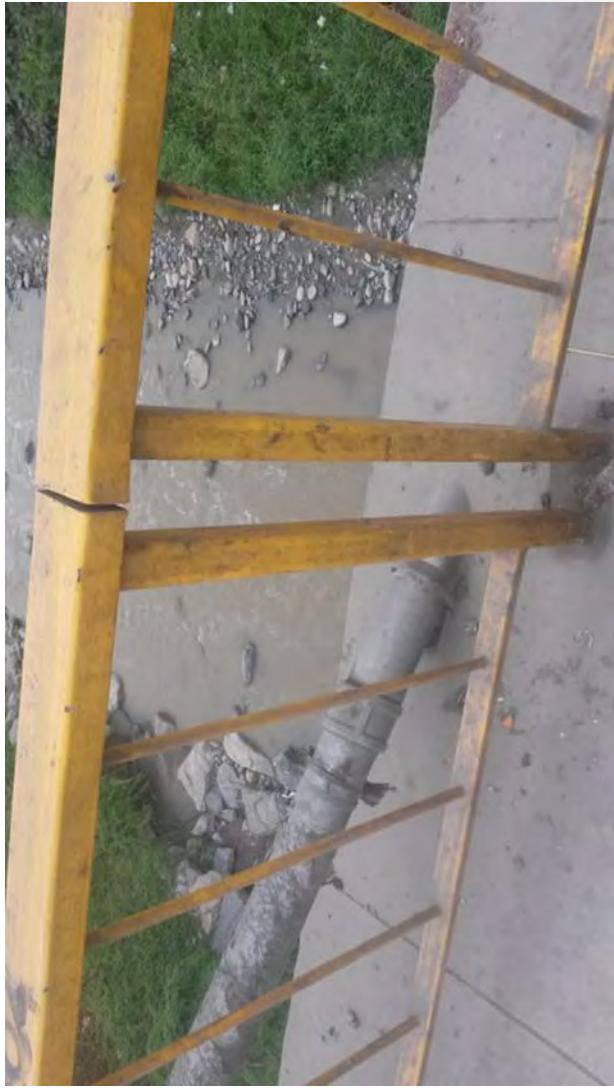
Foto 28 - Ingreso al puente por el distrito del Agustino

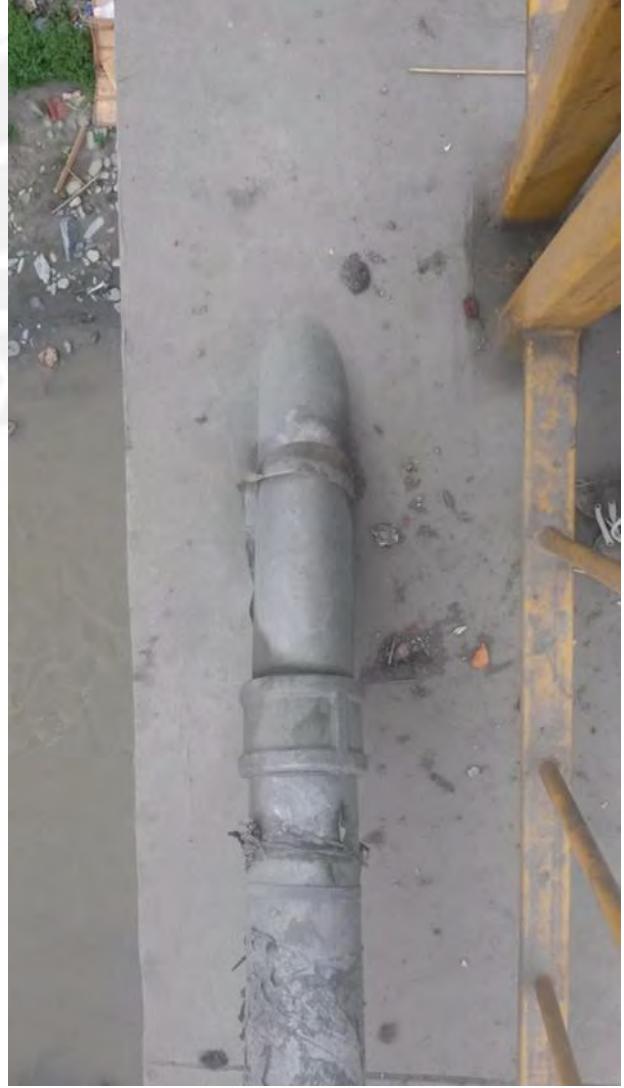
Foto 29 - Ingreso al puente por el distrito del Agustino

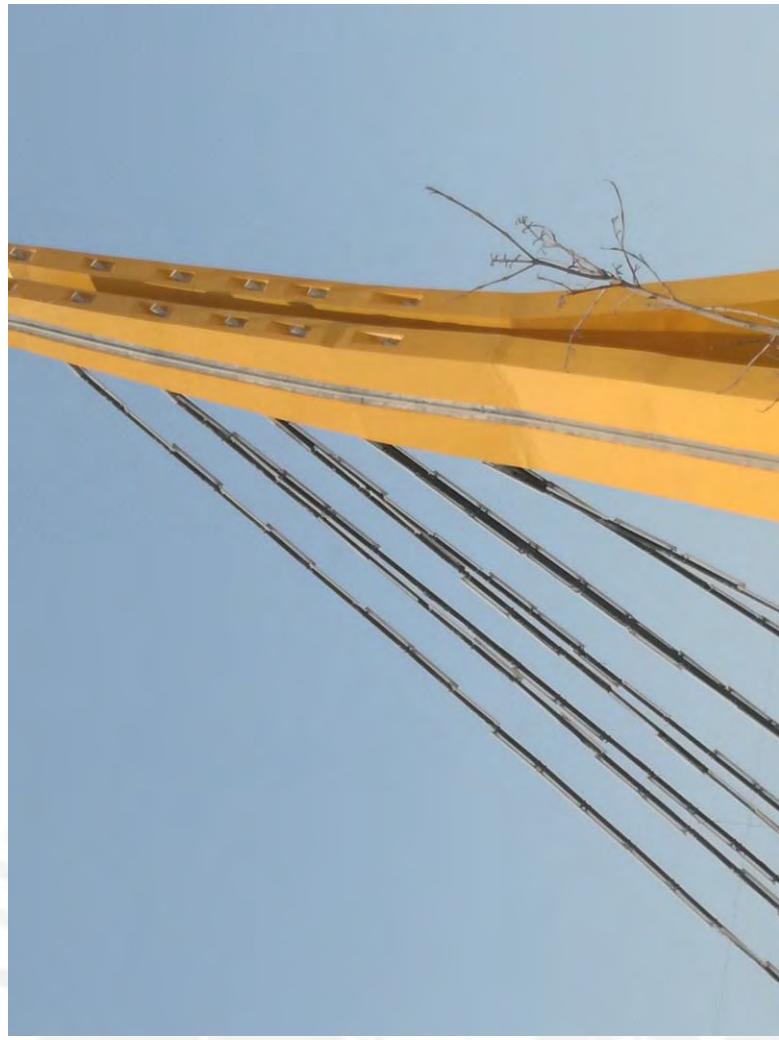
Foto 33 – Anclaje de los cables en la cúspide de la torre

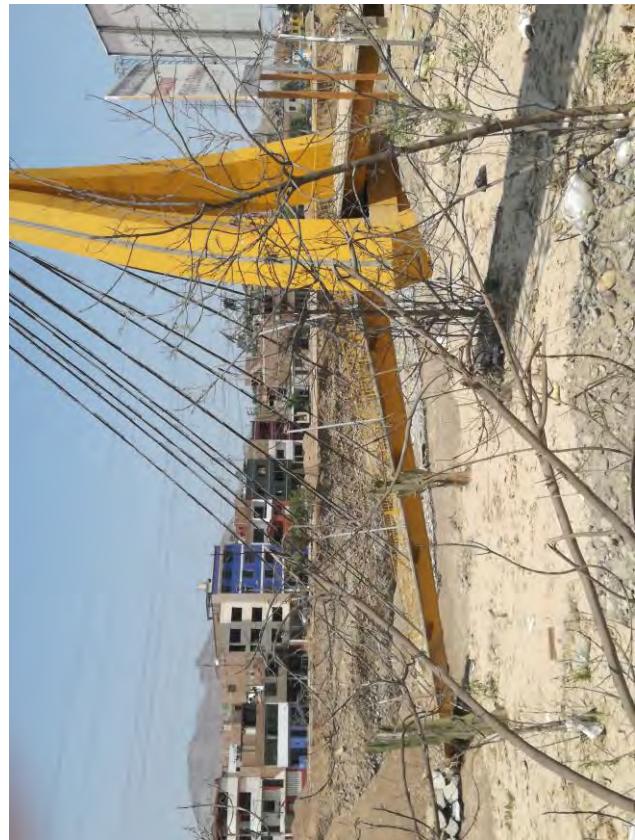
Foto 36 - Ingreso al puente por el distrito del Agustino

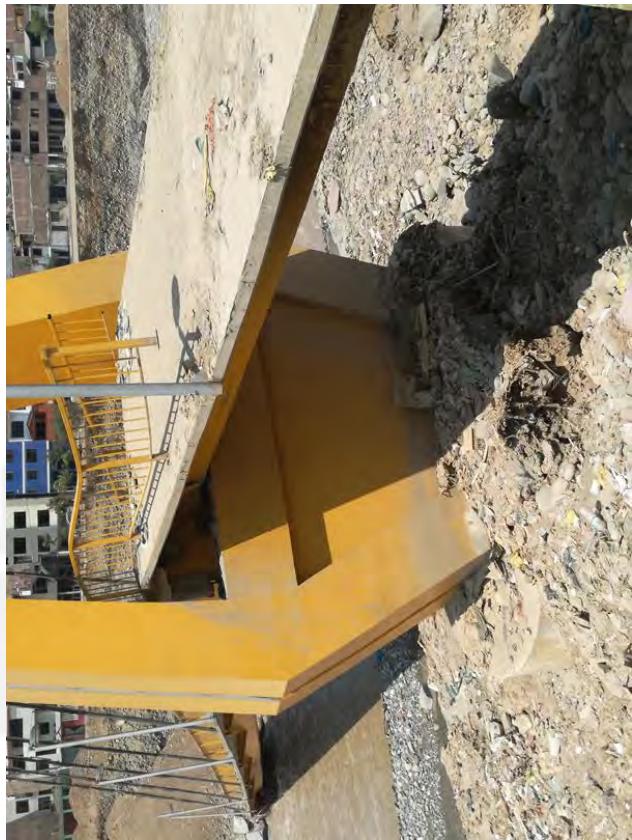
Foto 37 – Vista del apoyo izquierdo

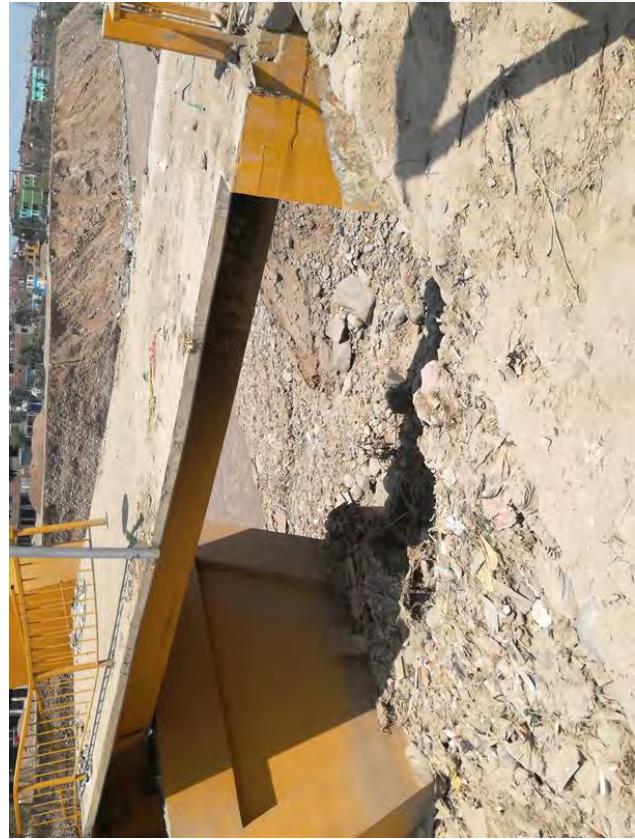
Foto 34 – Tramo de la viga de concreto armado

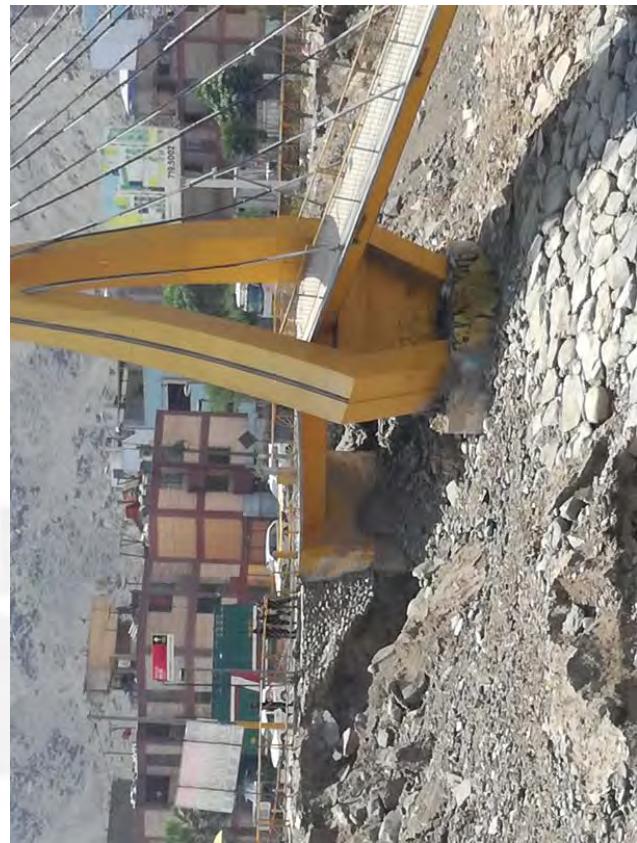
Foto 41 – Vista de la torre y estribo derecho

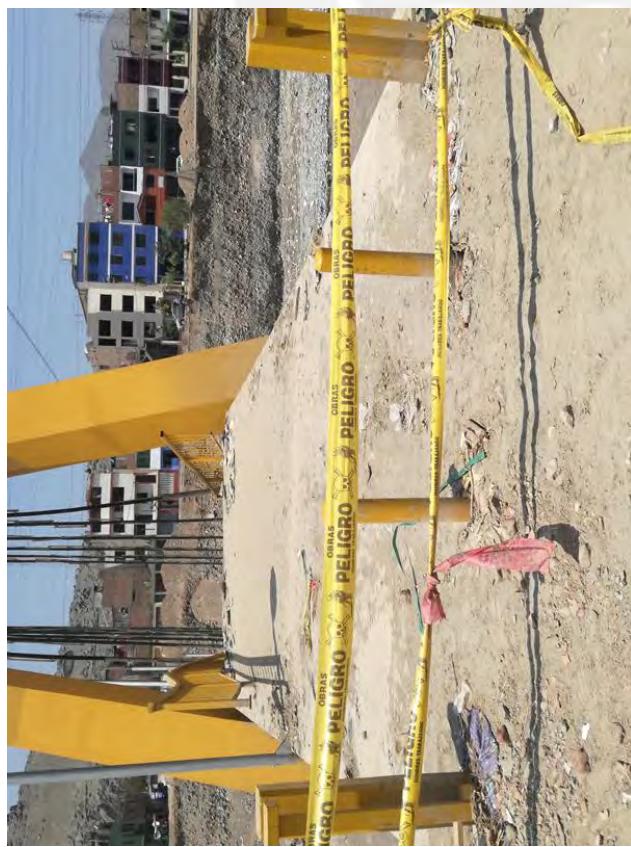
Foto 38 – Ingreso cerrado al puente por el distrito de Agustino

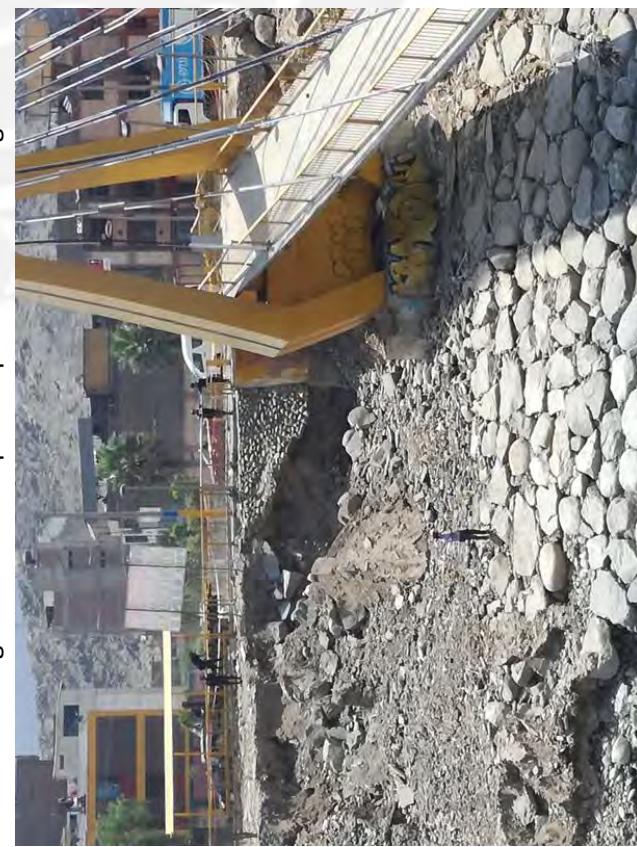
Foto 39 – Enrocado de protección de la torre

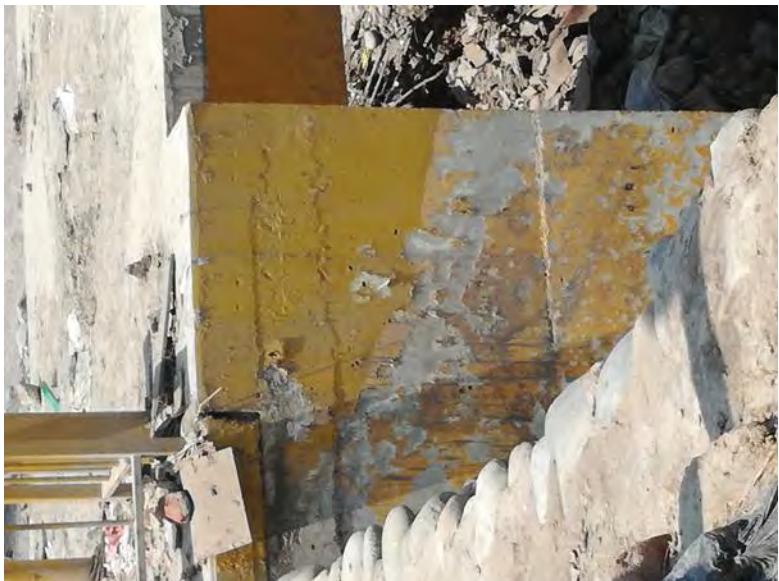
Foto 48 – Detalle del cajón de concreto

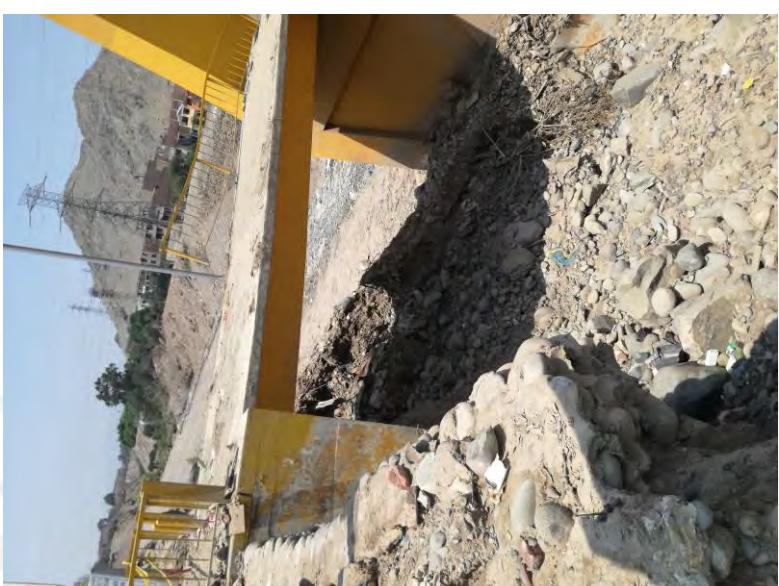
Foto 47 – Estribo derecho
