ANEXOS - REPORTE FOTOGRÁFICO

REGISTRO DE FOTOS DEL PUENTE PEATONAL SOLIDARIDAD EN EL 2015

REGISTRO FOTOGRÁFICO DEL PUENTE PEATONAL SOLIDARIDAD EN EL 2017

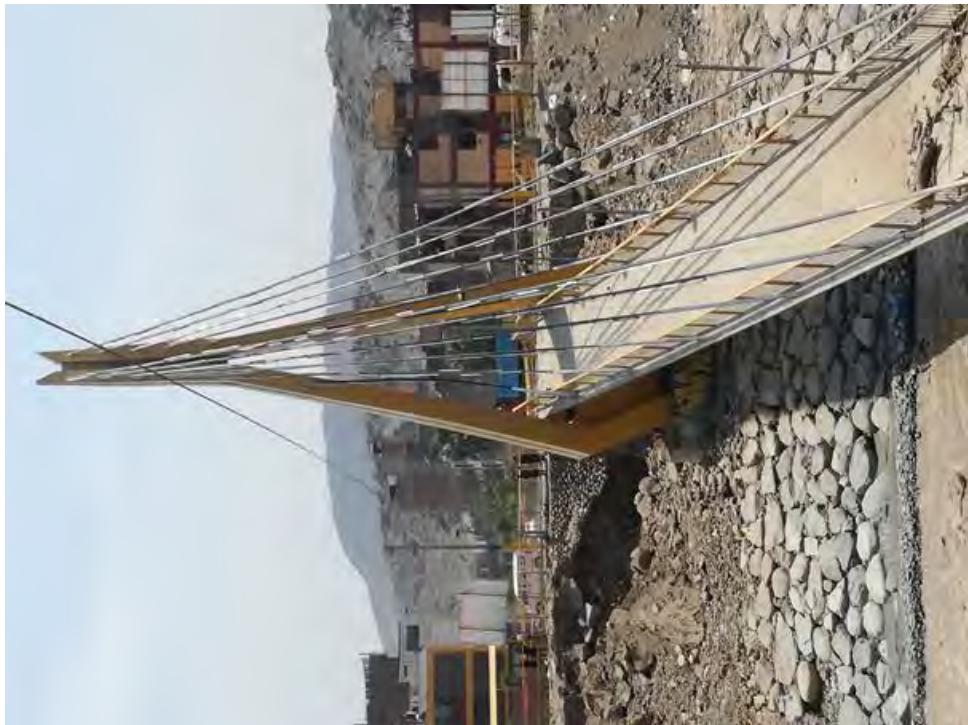
Foto 51 – Vista frontal de la torre y tablero

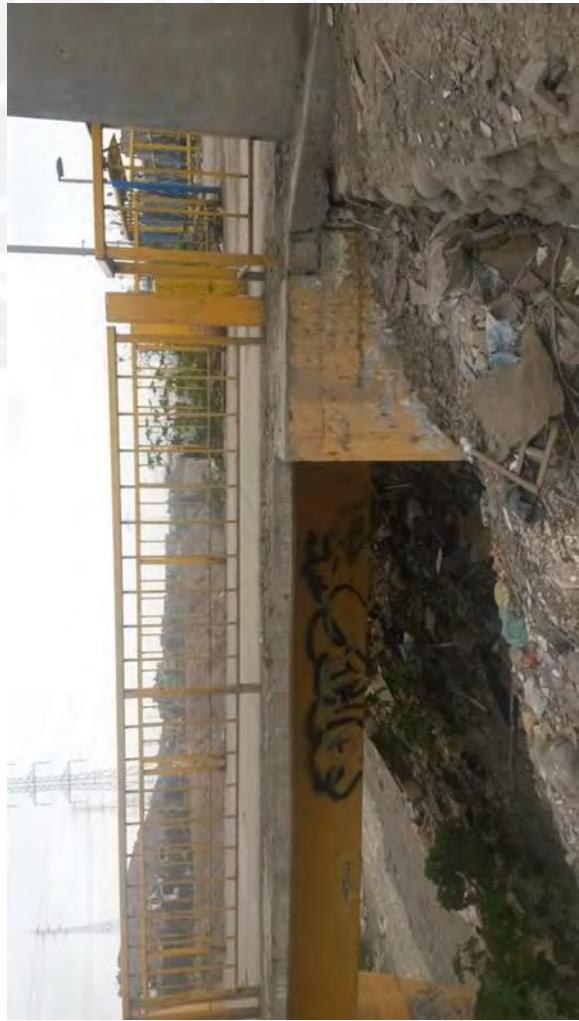
Estribo derecho 2015

Foto 56 – Estribo derecho (macizo de concreto)

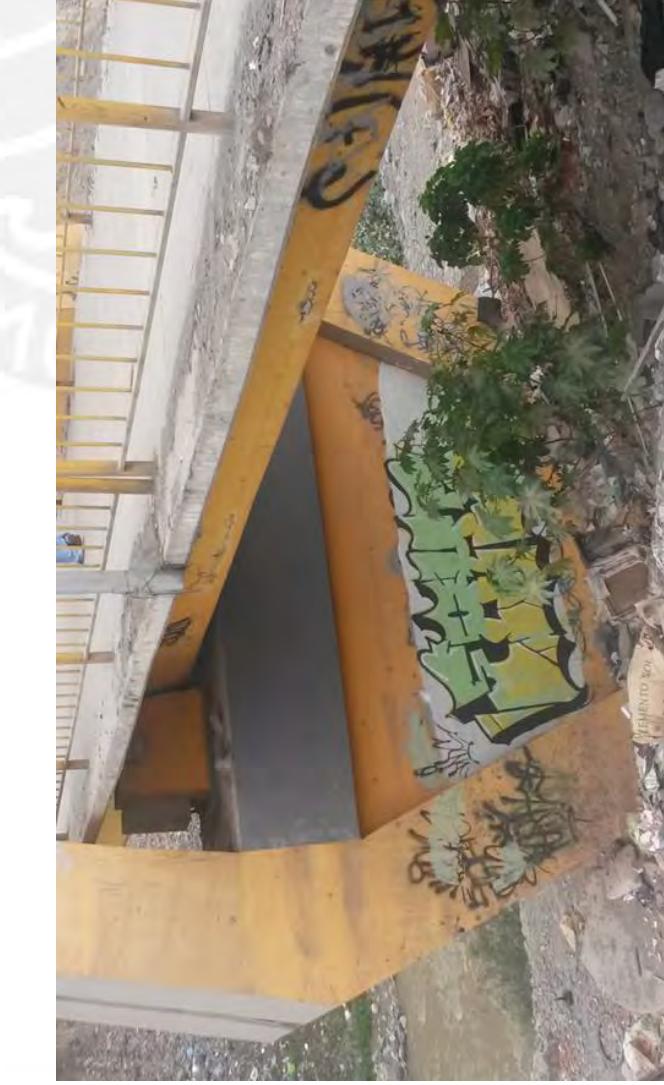
Apoyo Intermedio 2015

Foto 58 – Apoyo Intermedio (unión de los tramos)

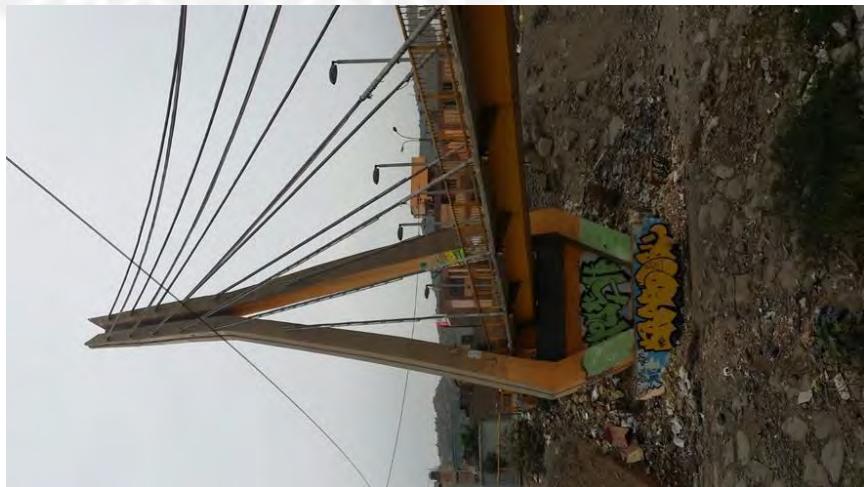
Vista de la Torre 2015

Foto 60 – Torre de concreto armado

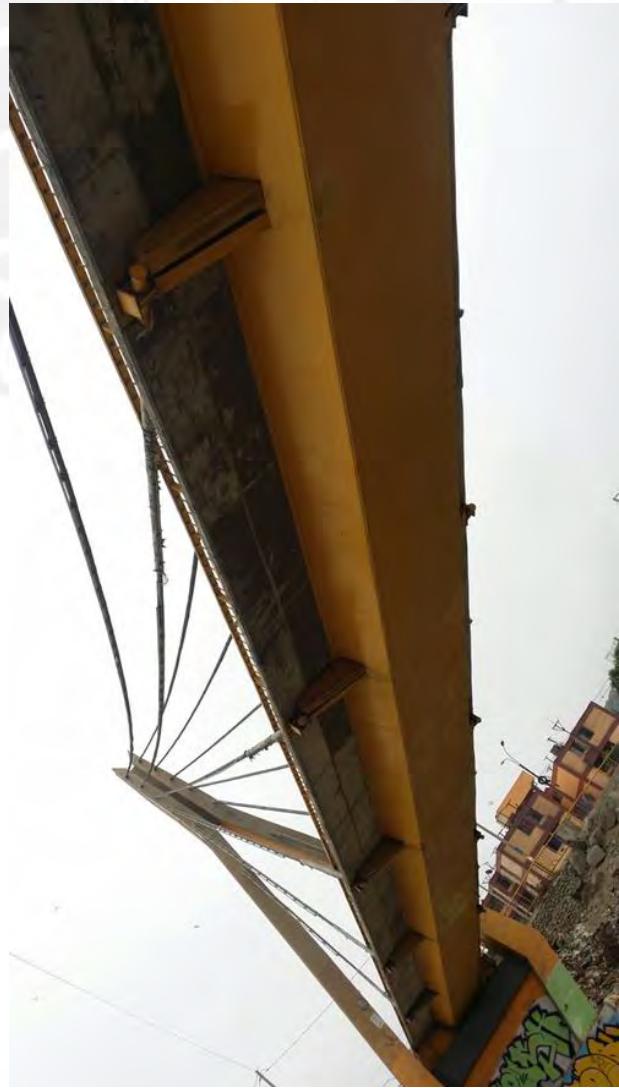
Viga de sección compuesta 2015

Foto 62 – Vista del tramo con viga de acero

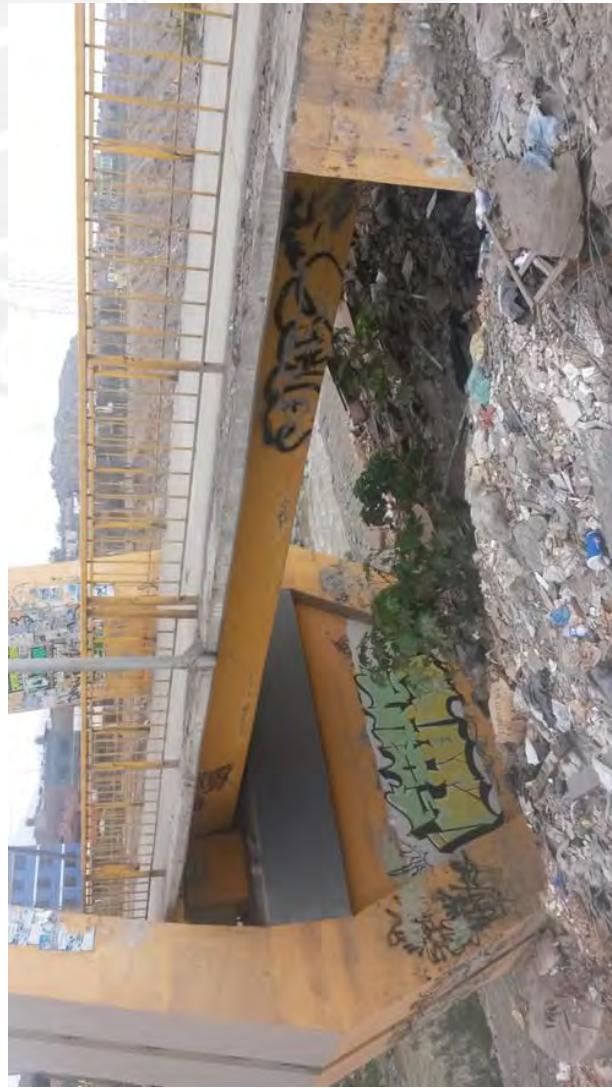
Viga de Concreto Armado 2015

Foto 64 – Tramo de la viga de concreto armado

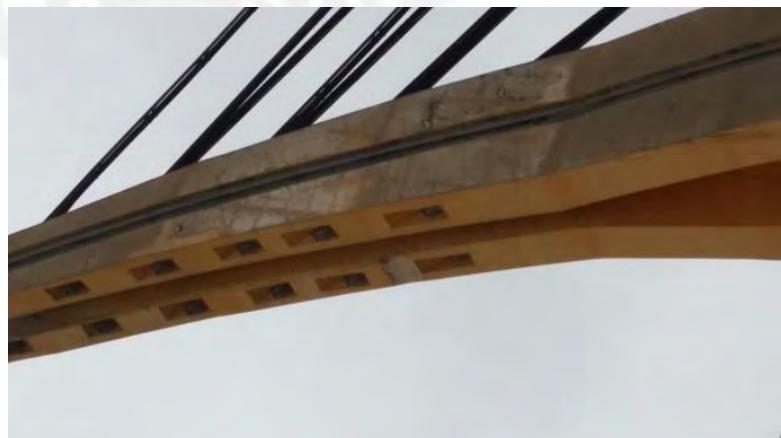
Anclaje de los cables en la torre 2015

Foto 66 – Detalle del anclaje de los cables en la torre

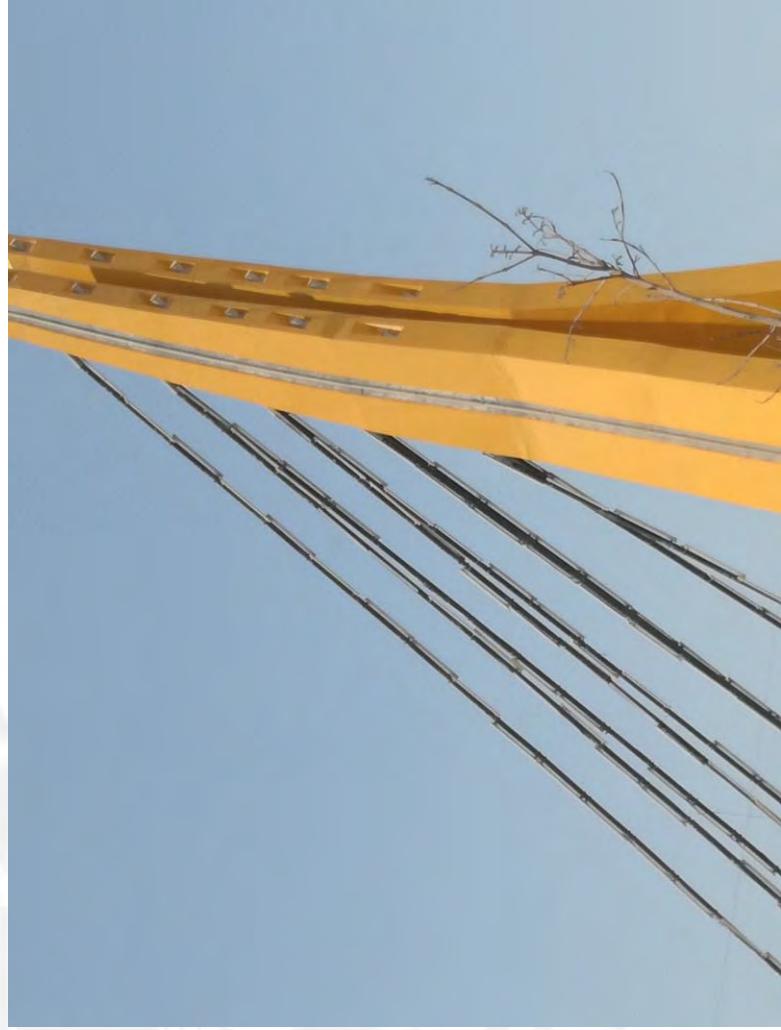
Anclaje de los cables en la torre 2017

Foto 67 – Detalle del anclaje de los cables en la torre

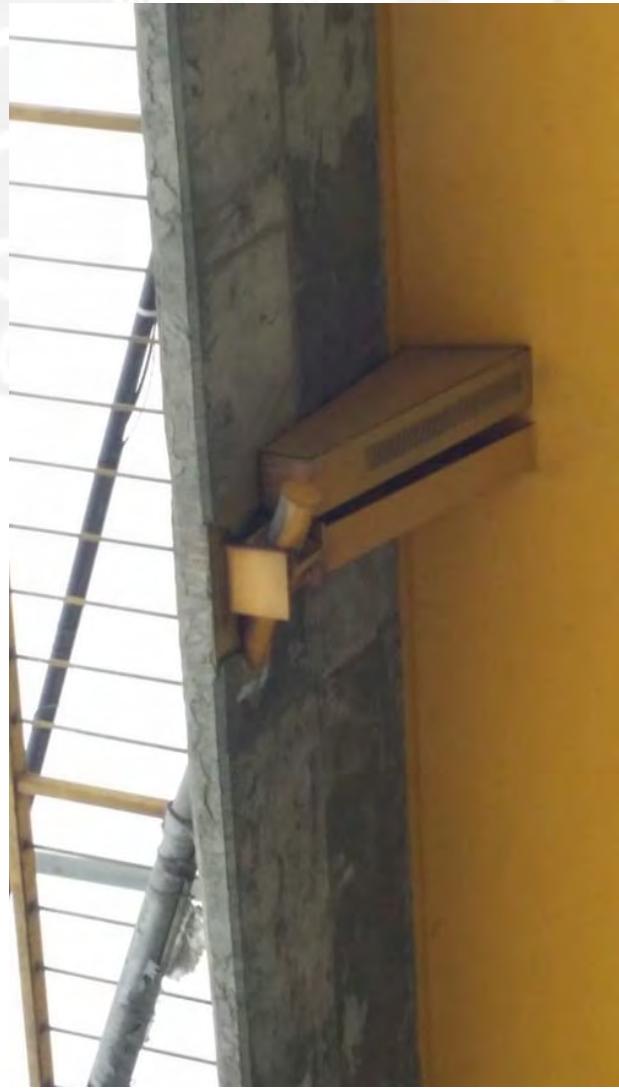
Foto 68 – Detalle del anclaje de los cables en la viga diafragma
