**PONTIFICIA UNIVERSIDAD CATÓLICA DEL PERÚ**  
**FACULTAD DE CIENCIAS E INGENIERÍA**

**ANÁLISIS DE LA VULNERABILIDAD SÍSMICA EN VIVIENDAS  
AUTOCONSTRUIDAS EN EL PUEBLO JOVEN SANTA ROSA EN EL  
DISTRITO DEL RÍMAC**

**Tesis para optar el título profesional de INGENIERO CIVIL**

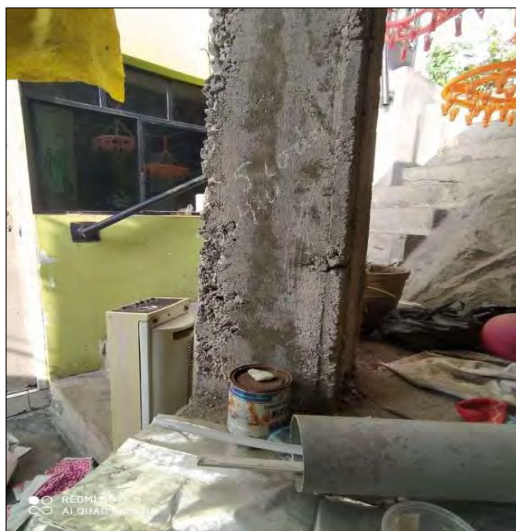
Figura 41. Cangrejas en columna

Las cangrejeras en columnas es un problema común en muchas viviendas autoconstruidas. Por lo general esto ocurre debido a que el encofrado que se utiliza es inadecuado y también a una mala ejecución del vaciado y vibrado de concreto. En la Figura 41 se observa este problema.

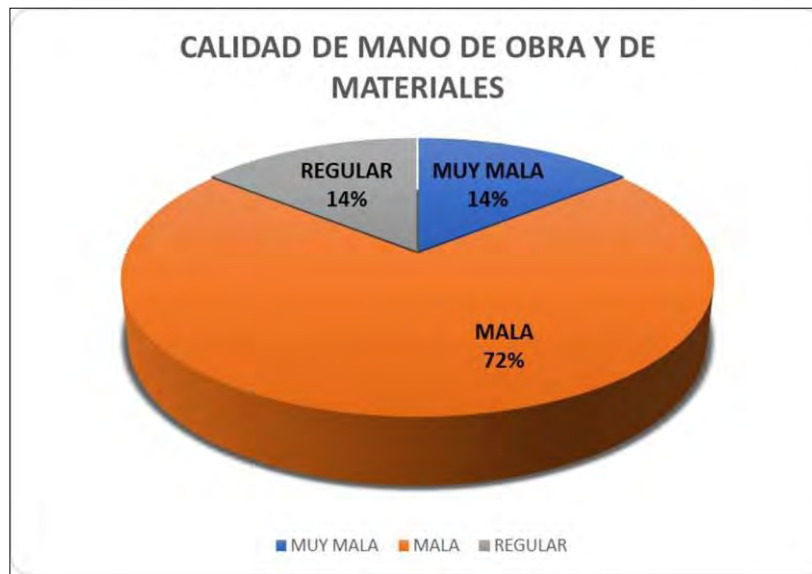
Figura 44. Calidad de mano de obra en viviendas encuestadas

En la Figura 44, se observa que en las viviendas encuestadas el tipo de calidad de mano de obra, obteniendo como resultado que el 72% de las viviendas evidencian una mala calidad de mano de obra, mientras que solo el 14% presentan un muy mal estado de calidad debido a la mano de obra y un 14% registra una calidad regular en este punto de evaluación.

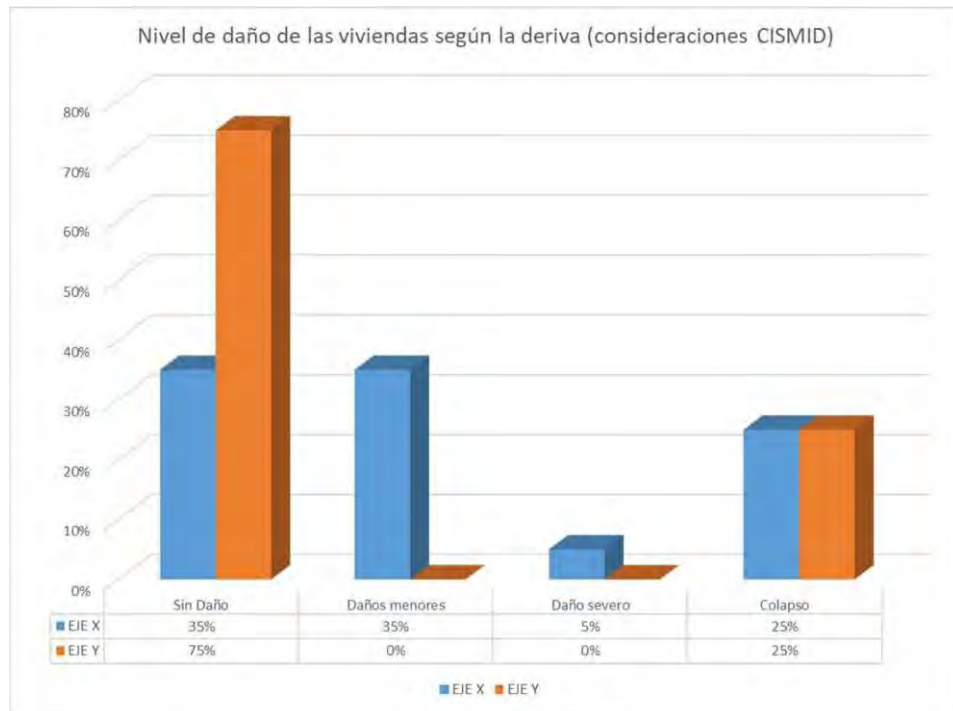
Figura 50. Nivel de daño de las viviendas según la deriva (consideraciones CISMID)

La Figura 50 muestra en porcentaje el resumen del nivel de daño de las viviendas según la deriva en los ejes XY agrupadas según el criterio del CISMID.

Los resultados obtenidos mediante la metodología del CISMID, que muestra la Figura 50, establece que el 25% de viviendas está propensa a sufrir colapso. Por otro lado, mediante el método de Mosqueira y Tarque (2005) se estableció que el 62% posee un alto grado de vulnerabilidad, que se muestra en la Figura 50. Se puede concluir que esta variación se debe a que el método de Mosqueira y Tarque analiza factores visuales que se aprecian en cada vivienda, mientras que el CISMID basa sus resultados en un análisis sísmico tomando como principal referencia la deriva; es por ello, que no examina factores tales como: la conservación de la vivienda y la calidad de obra.

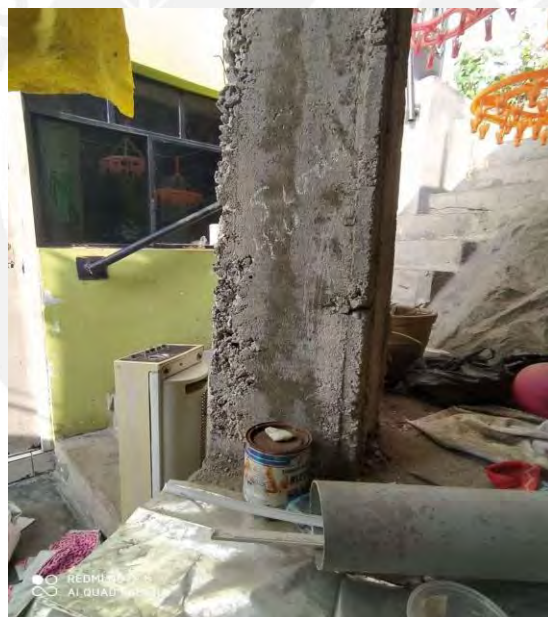
Cangrejera en columna

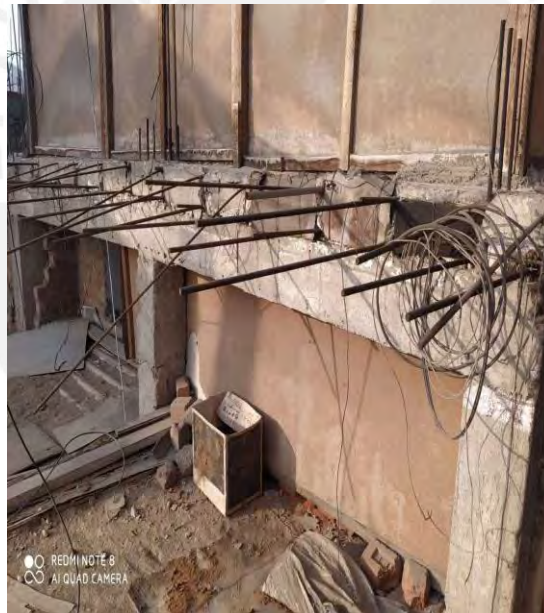
Armaduras Expuestas

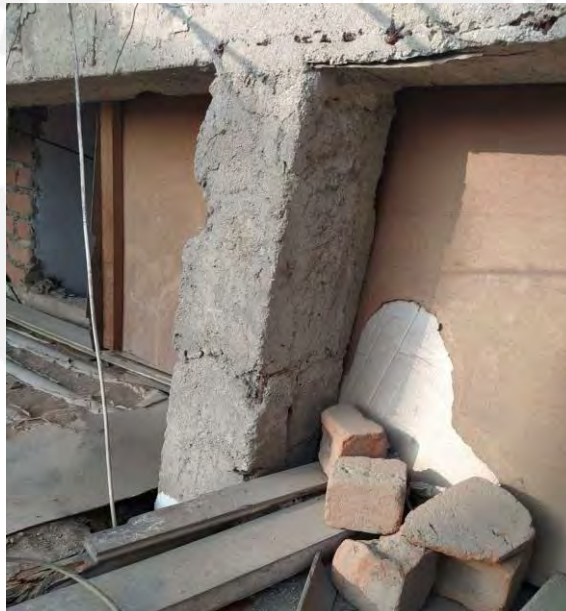
Cangrejera en columna

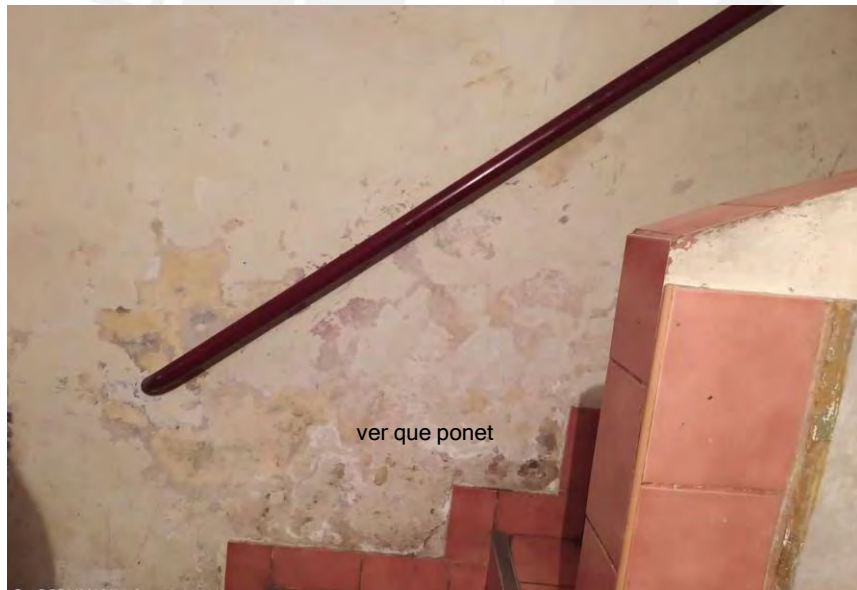
Humedad en muros

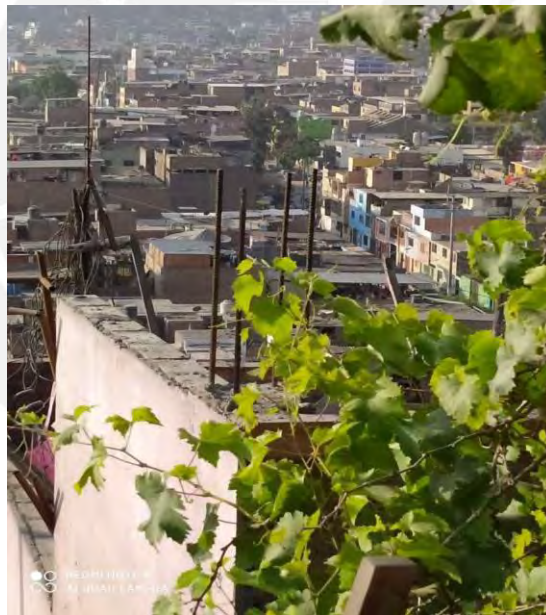
Armaduras expuestas
